1号機原子炉格納容器の漏洩箇所 の推定

2022年9月12日

東京電力ホールディングス株式会社

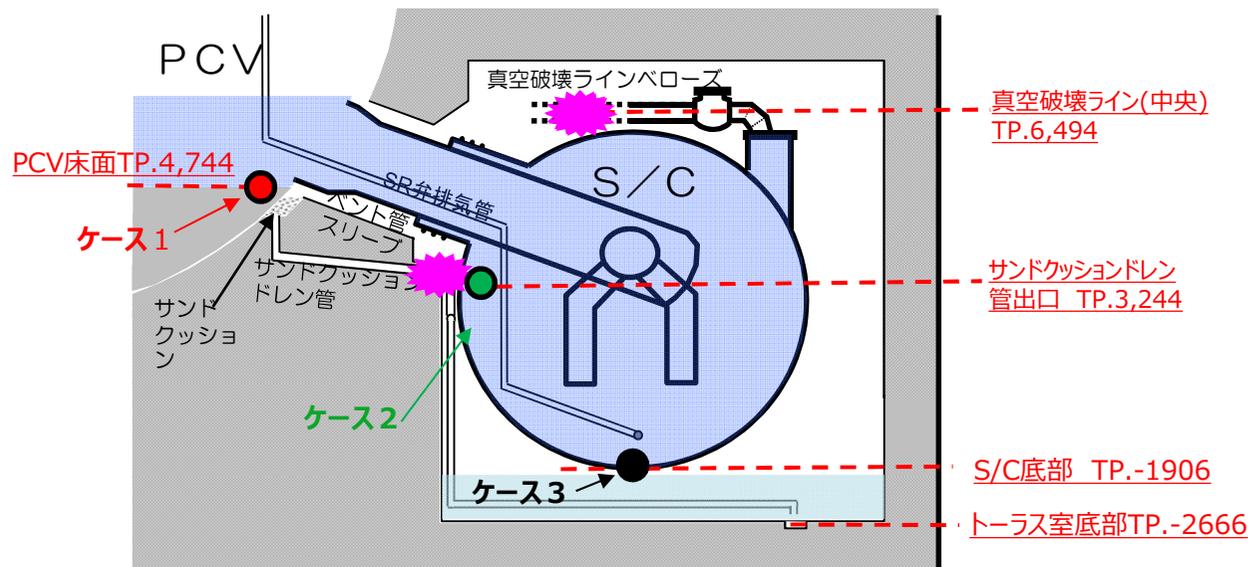
- 確認されている漏洩箇所（真空破壊ラインベローズ、サンドクッションドレン管の配管外れ箇所）に加えて、さらにPCV床面またはS/Cに1か所の漏洩（不明箇所）を仮定
- 各漏洩高さにおいて、実際のPCV水位(接点式レベルスイッチ等)を概ね再現するような漏洩面積※を推定

※ サンドクッションドレン管の配管外れ箇所については、配管からの漏洩であり漏洩量が少ないことから、調査時の漏洩量:0.15m³/hから、漏洩面積:0.055cm²で一定と設定

★ 既に調査で確認されている漏洩高さ ○ PCV床面またはS/C（不明箇所）の漏洩高さの設定（3ケース）

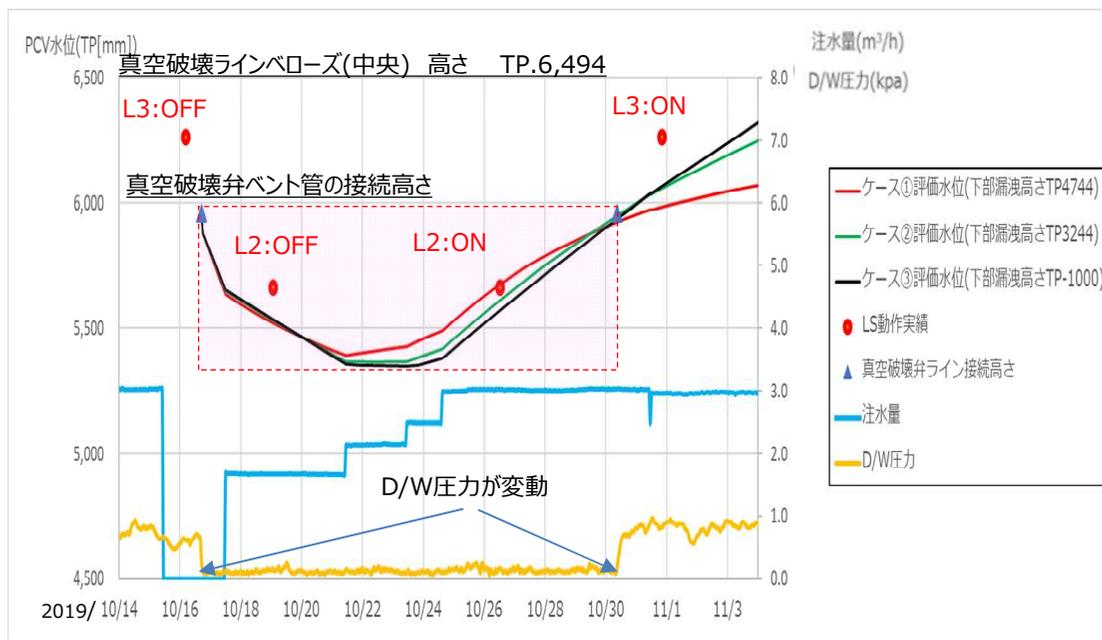
2019年注水停止試験時のPCV水位挙動に基づく推定

- PCV水位が上部の漏洩箇所である真空破壊ラインベローズを下回る期間において、仮定したPCV床面またはS/C（不明箇所）の漏洩面積をそれぞれ評価
- 具体的には、2019年注水停止試験時のPCV水位の実績から、PCV水位が真空破壊弁ベント管の接続高さ（D/W圧力の変動あり）になるように漏洩面積を評価

ケース	仮定	調整
	①不明箇所漏洩高さ	①不明箇所漏洩面積
1	PCV床面高さ (TP.4744)	1.45cm ²
2	サンドクッションドレン管の配管外れ箇所高さ (TP.3244付近)	0.87cm ²
3	試験時のS/C室滞留水水位 (TP.-1000)	0.52cm ²

- PCVの実績水位の再現性は、ケース1と比較して、ケース2、ケース3の方が良い。

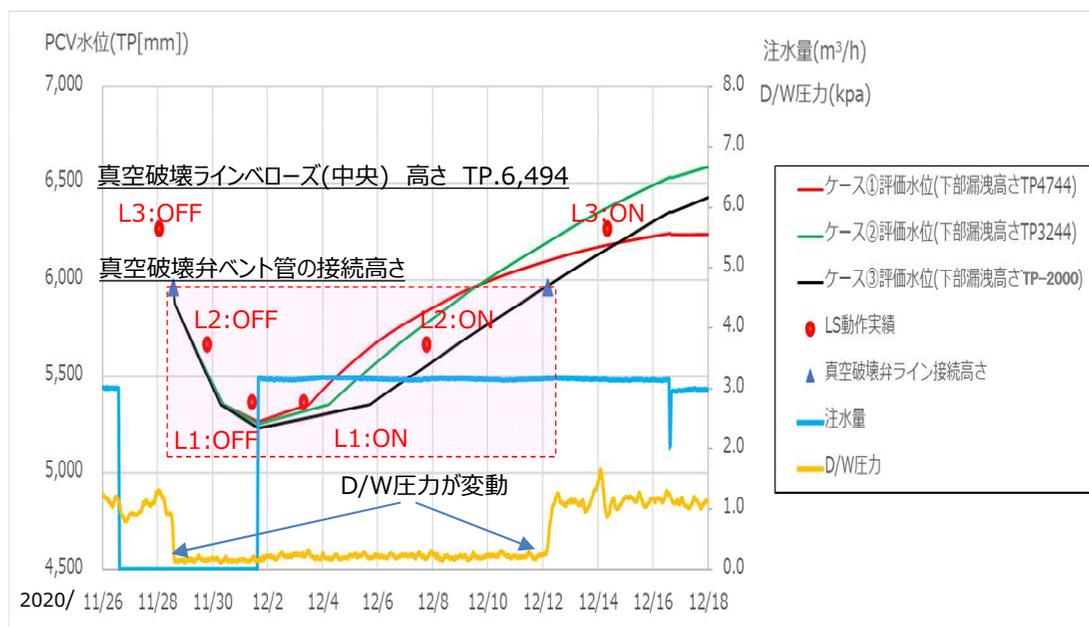
①PCV床面またはS/C（不明箇所）の漏洩面積の評価(2/2)
 2019年注水停止試験時の推定に基づく2020年注水停止試験の再現性確認

- 2019年注水停止試験データを再現するように設定した漏洩高さや漏洩面積を用いて、2020年の注水停止試験データで同様に再現性を確認

ケース	①不明箇所漏洩高さ	①不明箇所漏洩面積
1	PCV床面高さ (TP.4744)	1.45cm ²
2	サンドクッションドレン管の配管外れ箇所高さ (TP.3244付近)	0.87cm ²
3	試験時のS/C室滞留水水位 (TP.-2000)変更	0.52cm ²

- 漏洩高さが1番低いケース3(漏洩高さTP-2000)の再現性が良い。

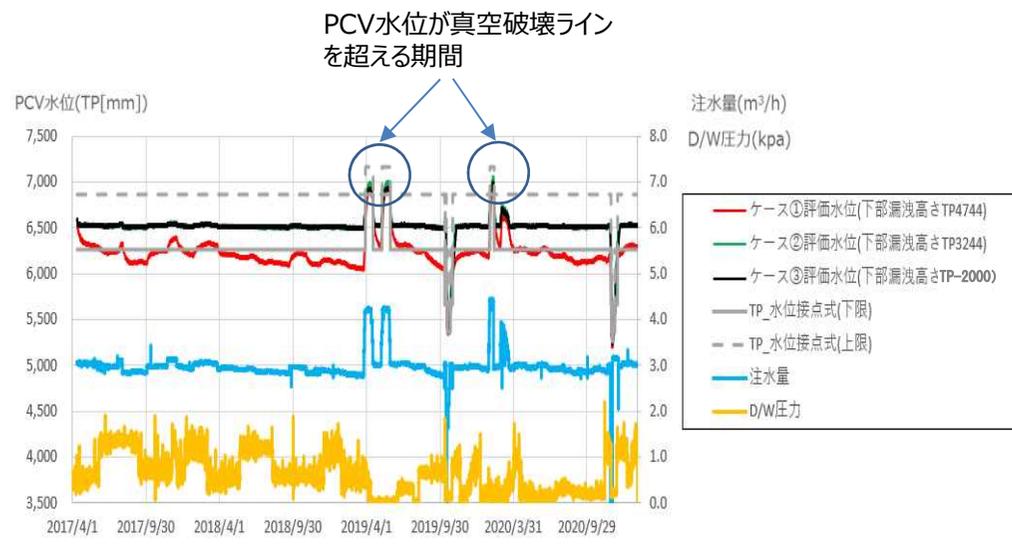
②真空破壊ラインベローズからの漏洩面積の評価 長期的なPCV水位挙動に基づく推定

- 注水停止試験の評価から推定した「①PCV床面またはS/C（不明箇所）の漏洩面積」に加えて、PCV実績水位が真空破壊ラインベローズを超える期間の水位を再現するよう、「②真空破壊ラインベローズからの漏洩面積」を設定し、長期的なPCVの実績水位(接点式レベルスイッチ等)の再現性を確認

ケース	①不明箇所漏洩高さ	①不明箇所漏洩面積	②真空破壊ラインベローズ漏洩高さ	②真空破壊ラインベローズ漏洩面積
1	PCV床面高さ (TP.4744)	1.45cm ²	真空破壊ライン (中央) TP.6494	0.50cm ²
2	サンドクッションドレン管の配管外れ箇所高さ (TP.3244 付近)	0.87cm ²		1.20cm ²
3	試験時のS/C室滞留水水位 (TP.-2000)	0.52cm ²		1.50cm ²

- 3ケースともに、「②真空破壊ラインベローズからの漏洩面積」を設定することで、真空破壊ライン（TP6494（中央高さ））以上の水位挙動を概ね再現
- 一方、長期的なトレンドの評価では、ケース1では、PCVの実績水位(接点式LS)の範囲外になる期間が発生したため、漏洩箇所は比較的低い位置にあると評価

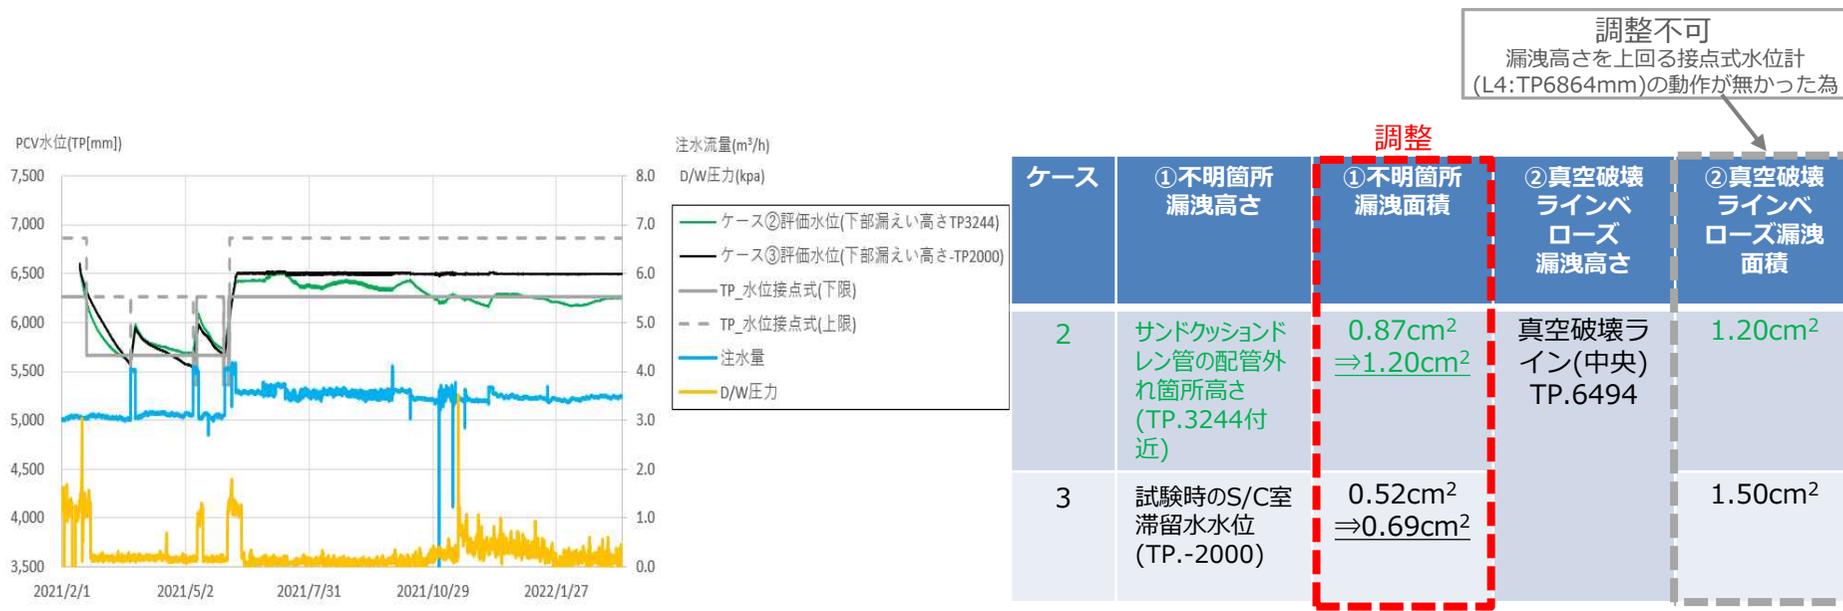
2021年2月13日以降の漏洩面積の評価 長期的なPCV水位挙動に基づく推定

- 評価期間 1 で設定した「①PCV床面またはS/C（不明箇所）の漏洩面積」および「②真空破壊ラインベローズからの漏洩面積」を基に、地震後のPCV水位計挙動(接点式レベルスイッチ等)を再現するように 漏洩面積を調整

- ケース2、ケース3ともに、地震後の2021年2月～2021年6月の期間では、「①PCV床面またはS/C（不明箇所）の漏洩面積」を増加させる事で、概ねPCV実績水位(接点式LS)の挙動を再現。
- 一方、ケース2の長期なトレンドでは、PCV実績水位(接点式LS)の範囲外になる期間が発生

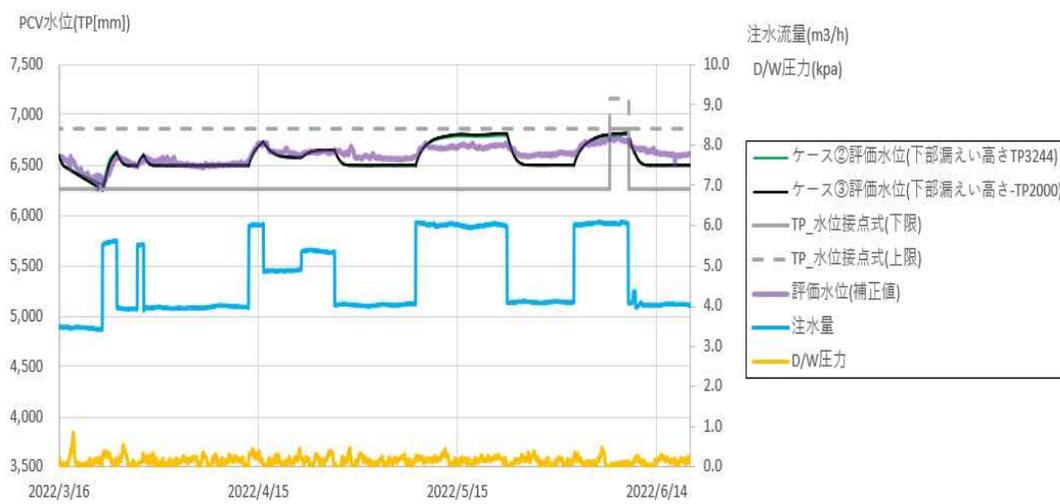
2022年3月16日以降の漏洩面積の評価 長期的なPCV水位挙動に基づく推定

- 評価期間2で設定した「①PCV床面またはS/C（不明箇所）の漏洩面積」および「②真空破壊ラインベローズからの漏洩面積」を基に、再度、地震後のPCV水位計挙動(接点式レベルスイッチおよび評価水位)を再現するように漏洩面積を調整

ケース	①不明箇所漏洩高さ	調整	
		①不明箇所漏洩面積	②真空破壊ベローズ漏洩面積
2	サンドクッションドレン管の配管外れ箇所高さ (TP.3244付近)	1.20cm ² ⇒ 1.25cm²	真空破壊ライン (中央) TP.6494 1.20cm ² ⇒ 2.40cm²
3	試験時のS/C室滞留水水位 (TP.-2000)	0.69cm ² ⇒ 0.78cm²	1.50cm ² ⇒ 2.40cm²

ケース2およびケース3のいずれも、地震後の「①PCV床面またはS/C（不明箇所）の漏洩面積」と「②真空破壊ラインベローズからの漏洩面積」を増加させる事で、概ねPCV水位(接点式LS及び評価水位)を再現

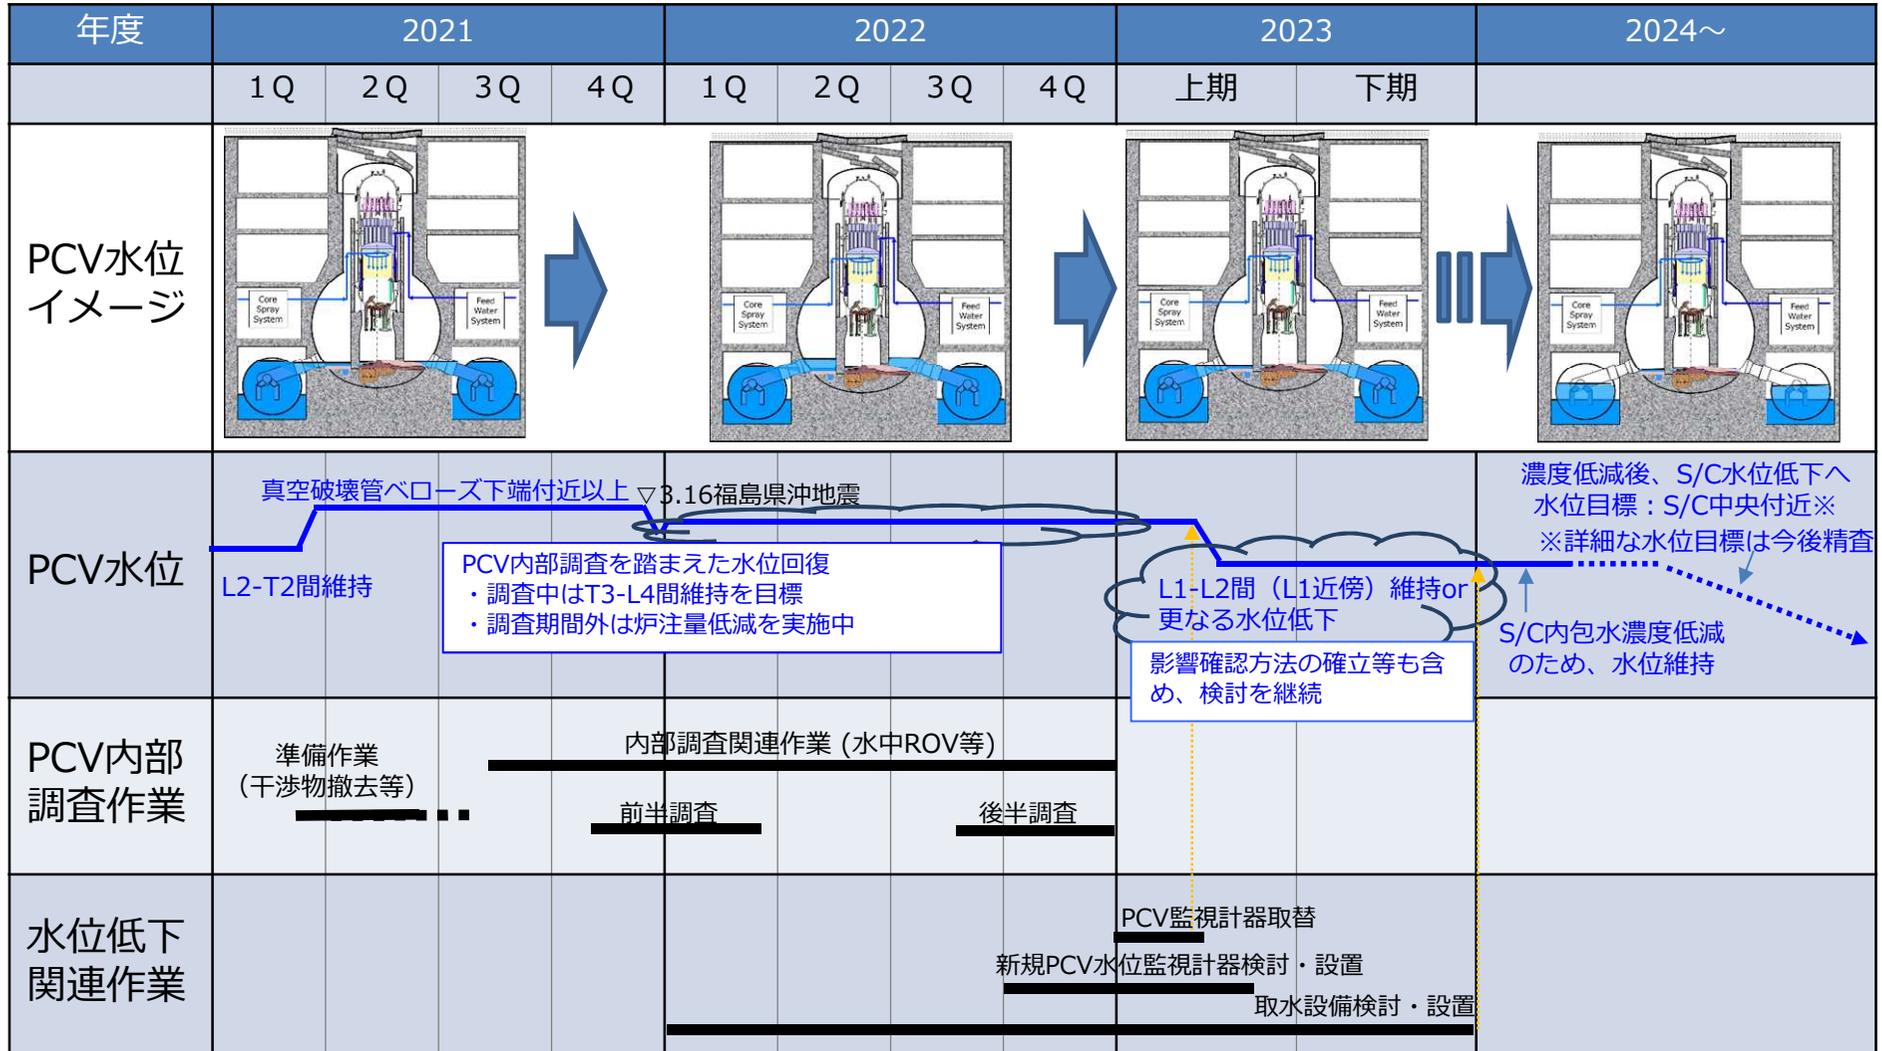
(参考) 1号機 PCV内部調査後のPCV水位低下の取り組み

- 当面（2022年度）は、デブリ取り出しに向けたPCV内部調査作業のため、調査期間中はT3-L4間を目標にPCV水位を維持し、調査期間外は炉注量低減を実施中
- その後、原子炉圧力容器(RPV)温度、PCV温度を確認しながら、段階的にPCV水位を低下させ、最終的には、圧力抑制室（S/C）水位の低下を目指していく

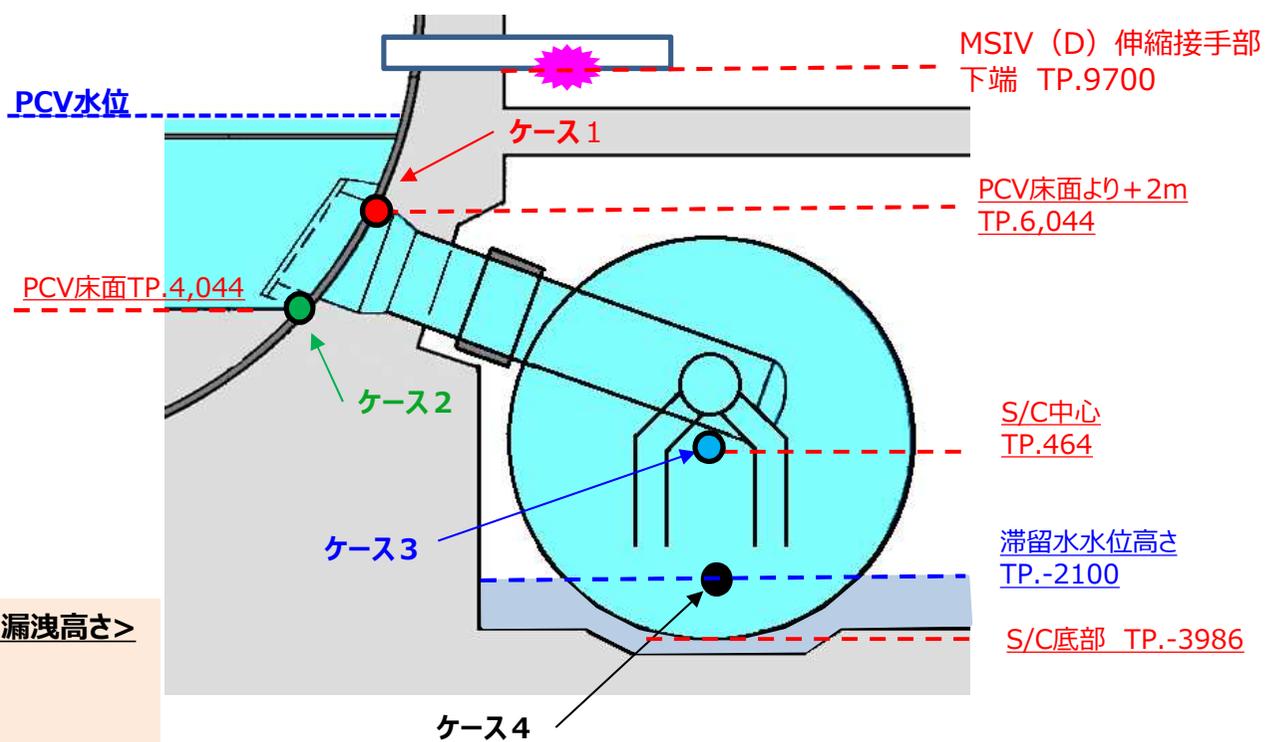
- <仮設定したPCVまたはS/C（不明箇所）の漏洩高さ>**
- 以下の4ケースを設定
- ケース1 PCV床面より+2m
 - ケース2 PCV床面
 - ケース3 サプレッションプール中心
 - ケース4 滞留水水位高さ

- ★ 既に調査で確認されている漏洩高さ
- PCVまたはS/C（不明箇所）の漏洩高さの設定（4ケース）

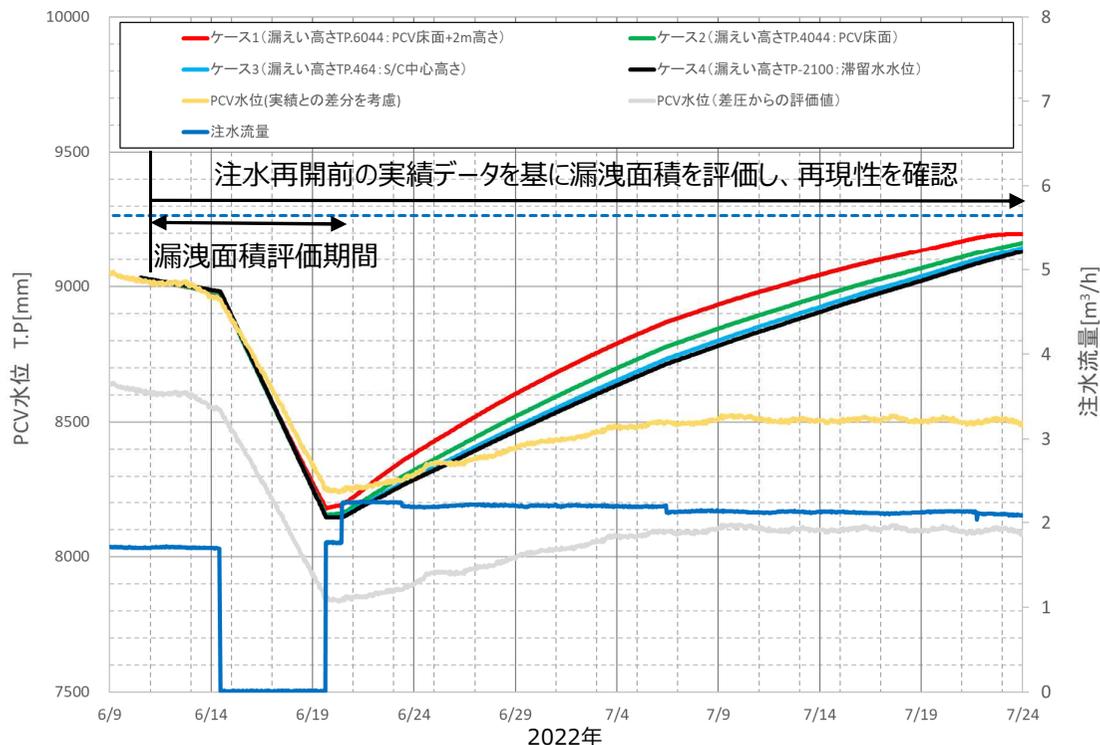
注水停止試験における注水再開前の実績データに基づく評価

- 注水再開前の実績データを基に、仮定したPCVまたはS/C（不明箇所）の漏洩面積をそれぞれ評価し、再現性を確認

ケース	仮定	調整
	不明箇所 漏洩高さ	不明箇所 漏洩面積
1	PCV床面より+2m (TP.6044)	0.69cm ²
2	PCV床面 (TP. 4044)	0.53cm ²
3	S/C中心 (TP.464)	0.40cm ²
4	滞留水水位 (TP. -2100)	0.35cm ²

- 注水停止中にはある程度、実績に近くなるが、注水再開後の実績データとは差が生じた。

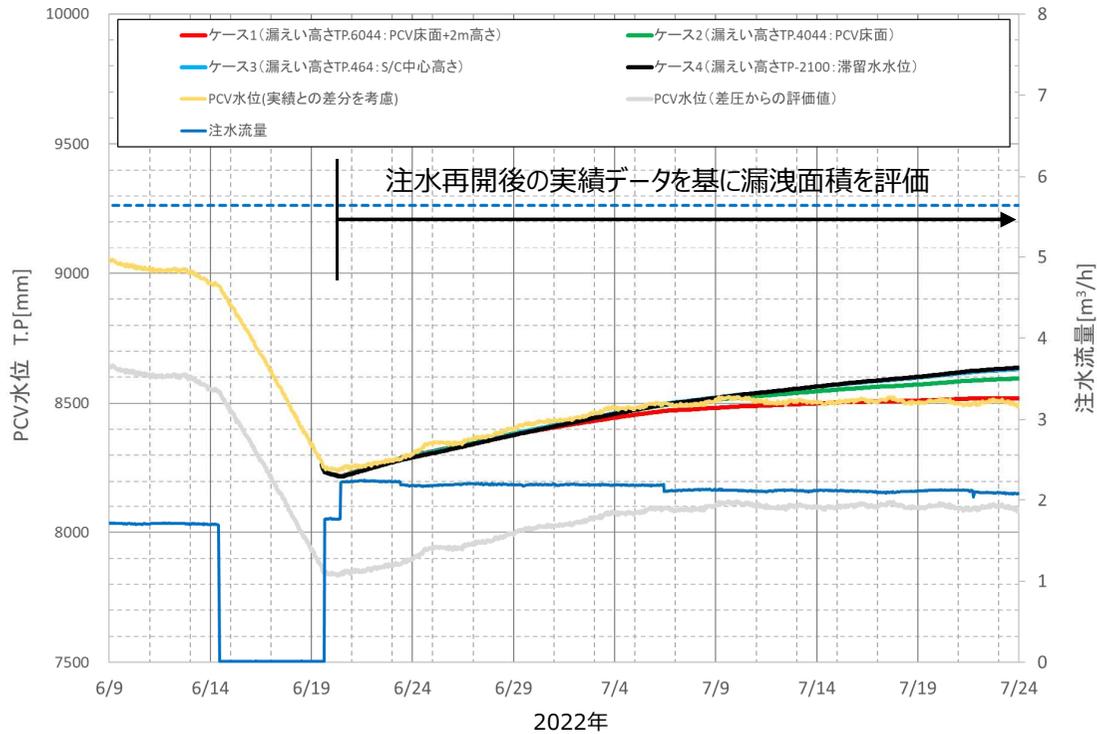
注水停止試験における注水再開後の実績データに基づく推定

- 注水再開後の実績データを基に、PCVまたはS/C（不明箇所）の漏洩面積を評価

ケース	不明箇所漏洩高さ	不明箇所漏洩面積
1	PCV床面より+2m (TP.6044)	0.85cm ²
2	PCV床面 (TP. 4044)	0.61cm ²
3	S/C中心 (TP.464)	0.45cm ²
4	滞留水水位 (TP. -2100)	0.39cm ²

- 注水再開後の実績トレンドを基に、評価した結果、**ケース1**が実績に近い挙動となった。

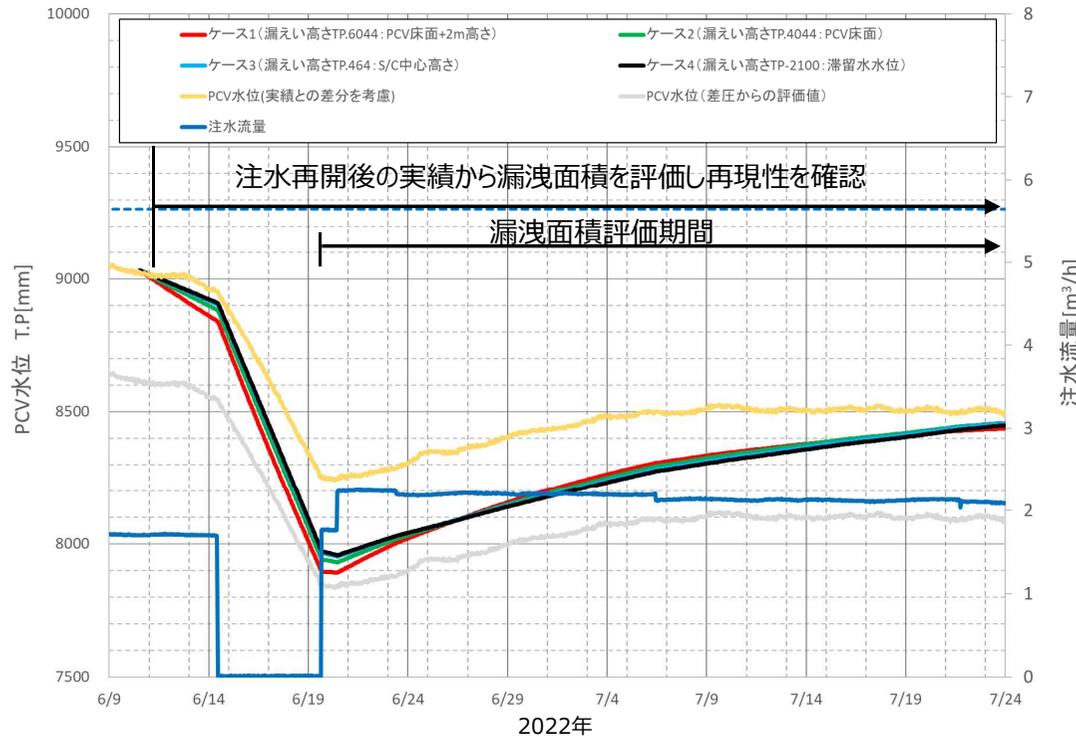
注水停止試験における注水再開後の実績データに基づく再現性確認

- 注水再開後の実績データを再現するように設定した漏洩面積を用いて、注水停止前から再現性を確認

ケース	不明箇所漏洩高さ	不明箇所漏洩面積
1	PCV床面より+2m (TP.6044)	0.85cm ²
2	PCV床面 (TP. 4044)	0.61cm ²
3	S/C中心 (TP.464)	0.45cm ²
4	滞留水水位 (TP. -2100)	0.39cm ²

- 4 ケースともに、注水停止前、注水停止期間中の低下の傾きが大きくなり、実績トレンドとの差が大きくなった。
- 漏洩高さによる再現性に大きな差はなかった。

- 今回の仮定による評価では、注水停止前～注水停止中～注水再開後を通して実績トレンドを再現する結果は得られなかった。
- また、仮設定した漏洩高さについて、それぞれ、漏洩面積を評価した結果、実績トレンドの再現性に有意な差が無く、漏洩高さの推定につながるような結果が得られなかった。
