放射性同位元素（イリジウム192）線源を用いた非破壊検査実施時における
放射線業務従事者の計画外被ばくについて

放射性同位元素等による放射性同位元素等の規制に関する法律施行規則第28条の3の規定に基づき、令和4年10月16日付けで報告した標記の件について、下記のとおり報告いたします。

茨城県神栖市の製油所内

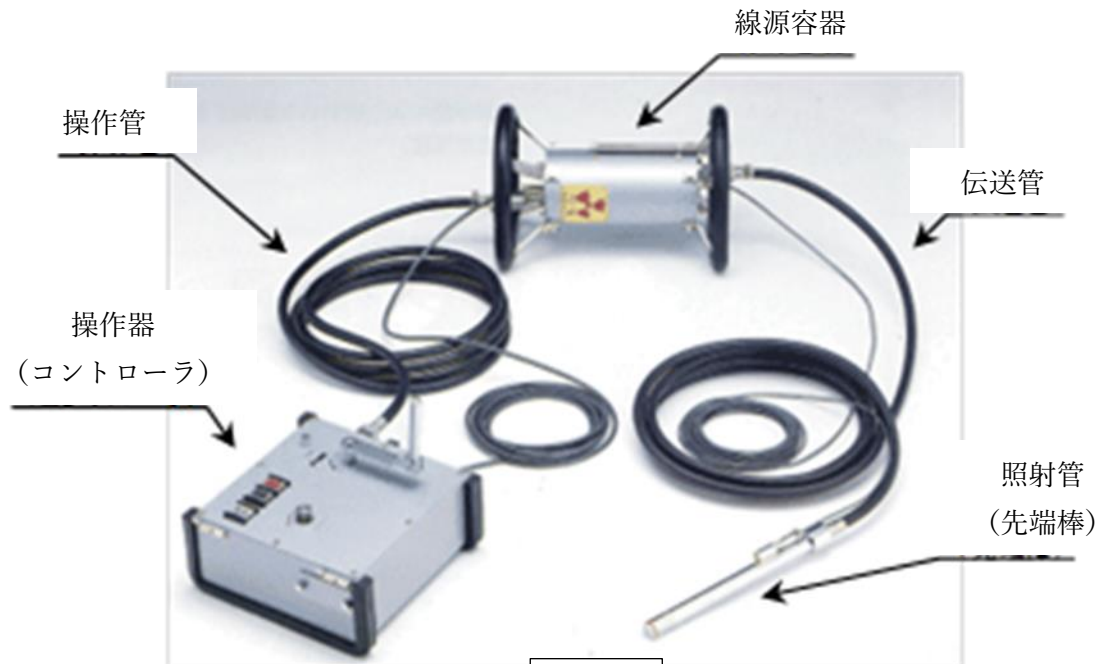
図-1

線源は線源容器（大きさ：300×290×160mm・重量：21 k g・遮へい体：タンゲステン合金 46mm 厚）に収納され保管されている。使用時は、操作器にて巻き取られているリリースワイヤーを手動で線源容器まで送り出し、リリースワイヤーと線源ホルダーをつなぎ、線源ホルダーを線源容器から先端まで送り出し、照射が終わったらリリースワイヤーを巻き戻し、線源ホルダーを線源容器に収納する。

ガンマ線透過試験装置（図-1参照）、コリメーター（図-3参照）、フラットパネル（図-8参照）、PC（図-9参照）を用いて、保温配管溶接部の検査を実施した。当該試験装置は密封線源（イリジウム192、370GBq）を内蔵したガンマ線透過試験装置（線源容器の構造を図-2に示す。）である。令和4年10月16日、放射線業務従事者（以下「従事者」という。）2名が保温配管溶接部の撮影業務に従事した。「従事者」Aは線源の操作及びPC操作を担当・「従事者」Bは器材運搬・準備・データ取得補助・見張りを担当していた。「従事者」Aがフラットパネルにて撮影した画像をPCにて確認後、撮影位置を変

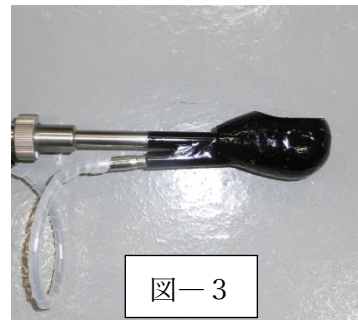
【鉛コリメーター】

・右画像は鉛コリメーターで、線源ホルダーを鉛部分まで送り出しコリメーターの鉛にて必要以外のガンマ線を遮蔽するもの。

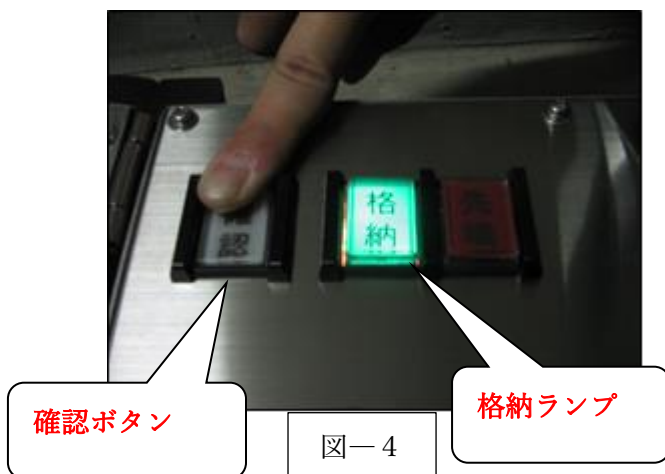
③ 【操作器】（確認ボタン・格納ランプ）

操作器の確認ボタン及び距離計が0であることで、線源位置（線源容器に格納されていること）がわかる。

PC 上の画像データを確認し、操作器まで移動し線源を巻き戻し、操作器の格納ランプによる点灯確認(図-4 参照)と距離計による確認(図-5 参照)、RadyeG10 にて低線量率であることを目視で確認。線源容器に移動し、線源容器(図-2 参照)へ線源ホルダーが戻ってきていることを目視にて確認し、2 箇所目の撮影準備にあたった。「従事者」B は管理区域境界 D 付近から 2 箇所目の撮影場所へ移動し、フラットパネルの固定を補助した。

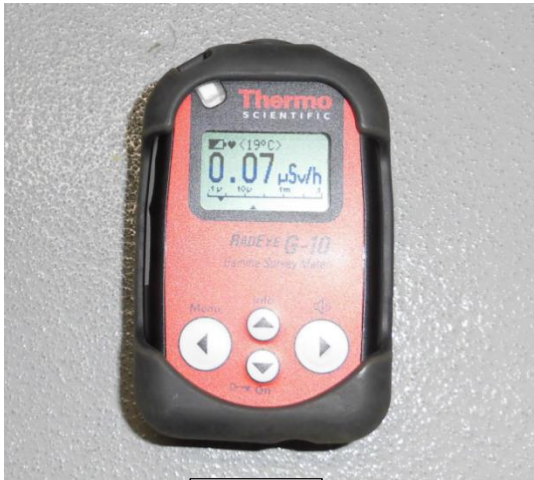
図-6

- ・サーモフィッシャー社製で積算線量及び線量当量率が測定できる。ポケット線量計としても活用できる。

「従事者」A・B 2名が弊社鹿島事務所（製油所内）（所在地：茨城県神栖市（以下「事務所」という。）にて当日の検査実施対象箇所擦り合わせを実施した。その後、事務所の保管棚から「従事者」B がルミネスバッジ（個人被ばく線量計（図-7参照））と RadEyeG10（サーモフィッシャー社製・GM 管式簡易線量計（図-6参照））を取り出し、「従事者」A に各1個手渡した。その時、「従事者」A・B 2名とも作業服胸ポケットの左側内側にルミネスバッジを装着、作業服胸ポケットの右側に RadEyeG10 を入れた。

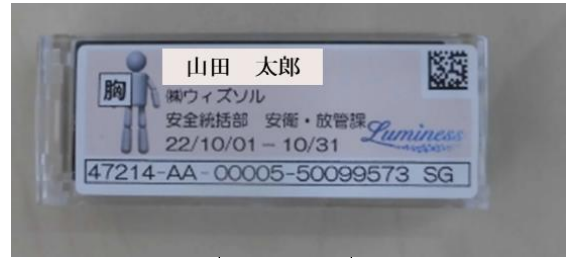
図-7

- ・積算の個人被ばく線量が測定できる。
(繰り返し測定ができるメリットがある。)
1ヶ月間の測定に用いる。

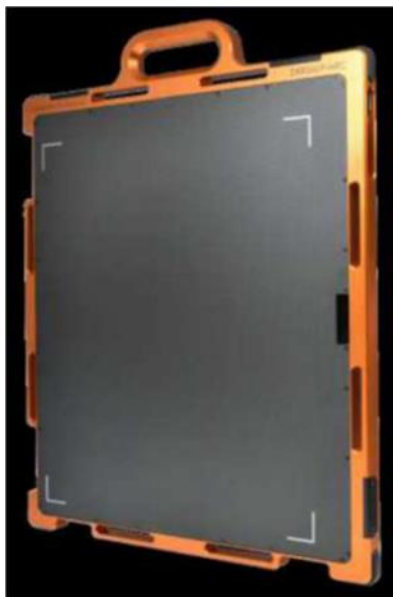
図-8 フラットパネル

- ・パネル内に並べられたシンチレータに放射線が当たると光変換され半導体で電気信号に変換し画像化できるセンサー。(フィルムやイメージングプレートに比べ感度が高い)

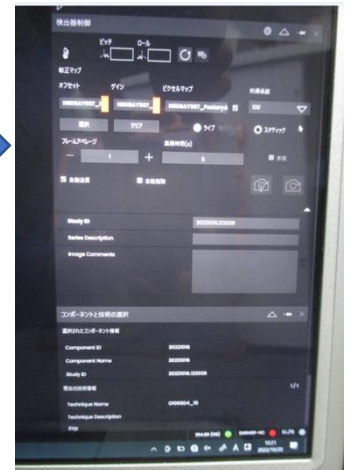
図-9 PC(撮影データの取り込み用)

- ・フラットパネルからの撮影データ取り込み、及び放射線の取り込み時間の制御が可能。撮影時は線源を出したままで何度も撮り直し可能。

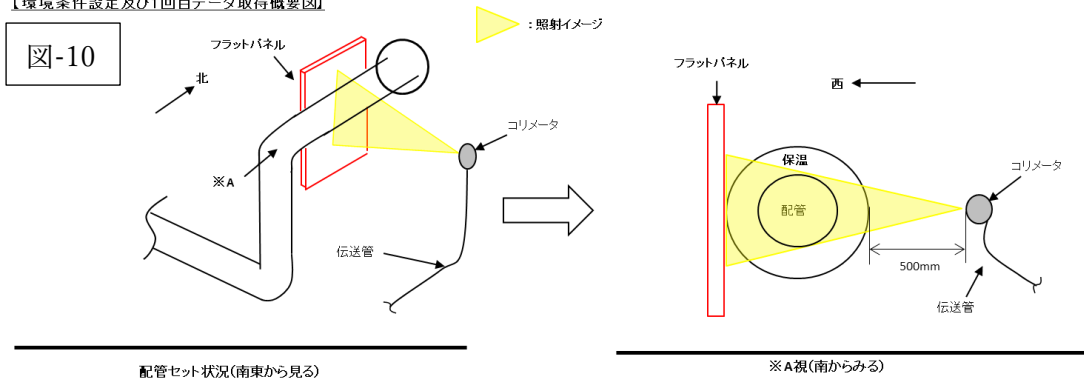
【環境条件設定及び1回目データ取得概要図】

環境条件設定及び1回目データ取得概要を（図-10）に示す。

配管の東面に配管表面から約 500mm 離しコリメーターを設置、反対方向（西面）にフラットパネルをセットした。

操作器にてコリメーターまで線源を送り出し照射開始、PC 画面上の読み取りスタートボタンを押し 1 分間画像データを取得した。読み取り終了後、操作器にて線源を巻き戻し線源容器に線源が戻っていることを格納ランプ、距離計、サーベイメーターで確認した。その後 2 回目データ取得のセットに向かった。

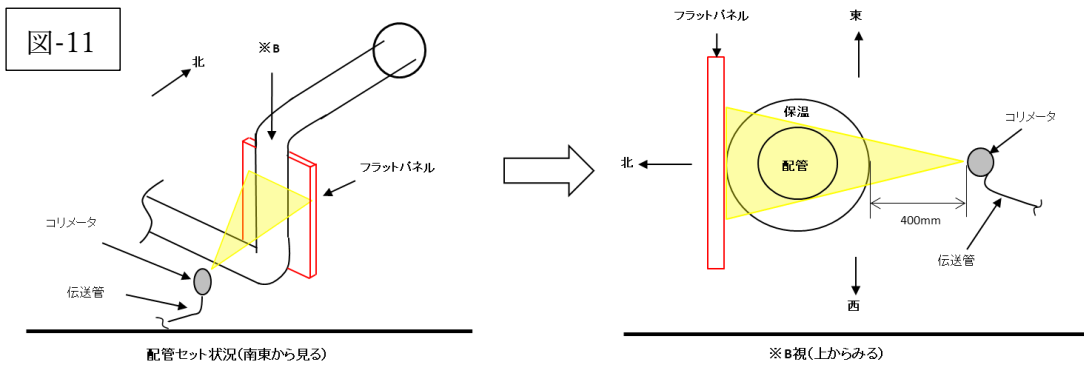
【2回目データ取得概要図(撮影方向配置換え)】

（図-11）に示すように、配管の南面に配管表面から約 400mm 離しコリメーターを設置、反対方向（北面）にフラットパネルをセットした。

操作器にてコリメーターまで線源を送り出し照射開始、PC 画面上の読み取りスタートボタンを押し 1 分間画像データを取得した。

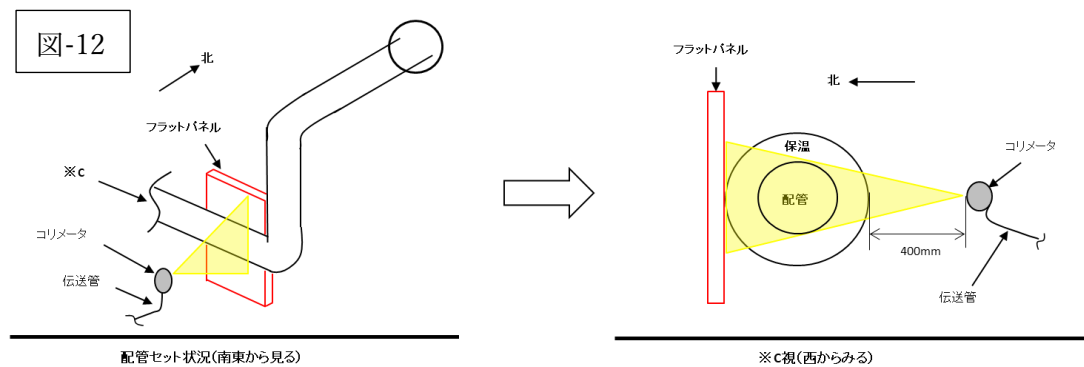
【3回目データ取得予定概要図】

（図-12）に示すように、配管の南面に配管表面から約 400mm 離しコリメーターを設置、反対方向（北面）にフラットパネルをセットした。

このセットを行っていた際に、線源ホルダーがコリメーターの先端にあったままの状態であった為、5mSv を超える計画外被ばくをした。

- ① 「ガンマ線検査作業要領」(手順書)を一部改訂・放射線作業安全ポケットブックを改訂し、従事者全員に計画外被ばく事象も含めた再教育を実施・開発中装置の検査要領(手順)の作成を行い、模擬線源容器によるモックアップ訓練を含めた事前教育を受講した従事者を配置する。
- ② 開発中装置を使用した作業要領は特殊なものであるため、線源容器には従来通りブリーパーⅢを設置し、コリメーター先端(線源先端部)には、新たに放射線検知型警告灯を設置することを記載し、規定とし実施する。
- ③ RadEyeG10を使用する場合、異常を知らせる閾値を $100\mu\text{Sv/h}$ に設定するように本社安衛・放管課より指導する。また、新たに購入する場合はメーカーに対し閾値を $100\mu\text{Sv/h}$ に設定し納入するように依頼する。購入時は適正に設定されているか受入検査を実施する。
- ④ 作業体制、人員に変更が生じた場合は、必ず一度作業を中断し、放射線管理責任者に報告を行い、作業継続の可否の指示を仰ぐ。続行可の場合は、改めて手順の確認・役割分担など社規定のガンマ線作業許可書を再作成し従事者の業務分担を明確にしたのち着工する。業務分担に支障がある場合には、必ず従事者の応援要請を行い、人員補充完了後作業を再開する。放射線管理責任者へ体制変更を報告し、安全な作業続行が不可能と判断された場合は、作業を中断する。客先に連絡し再度工程調整(時間調整)をお願いし、無理な対応はしない。

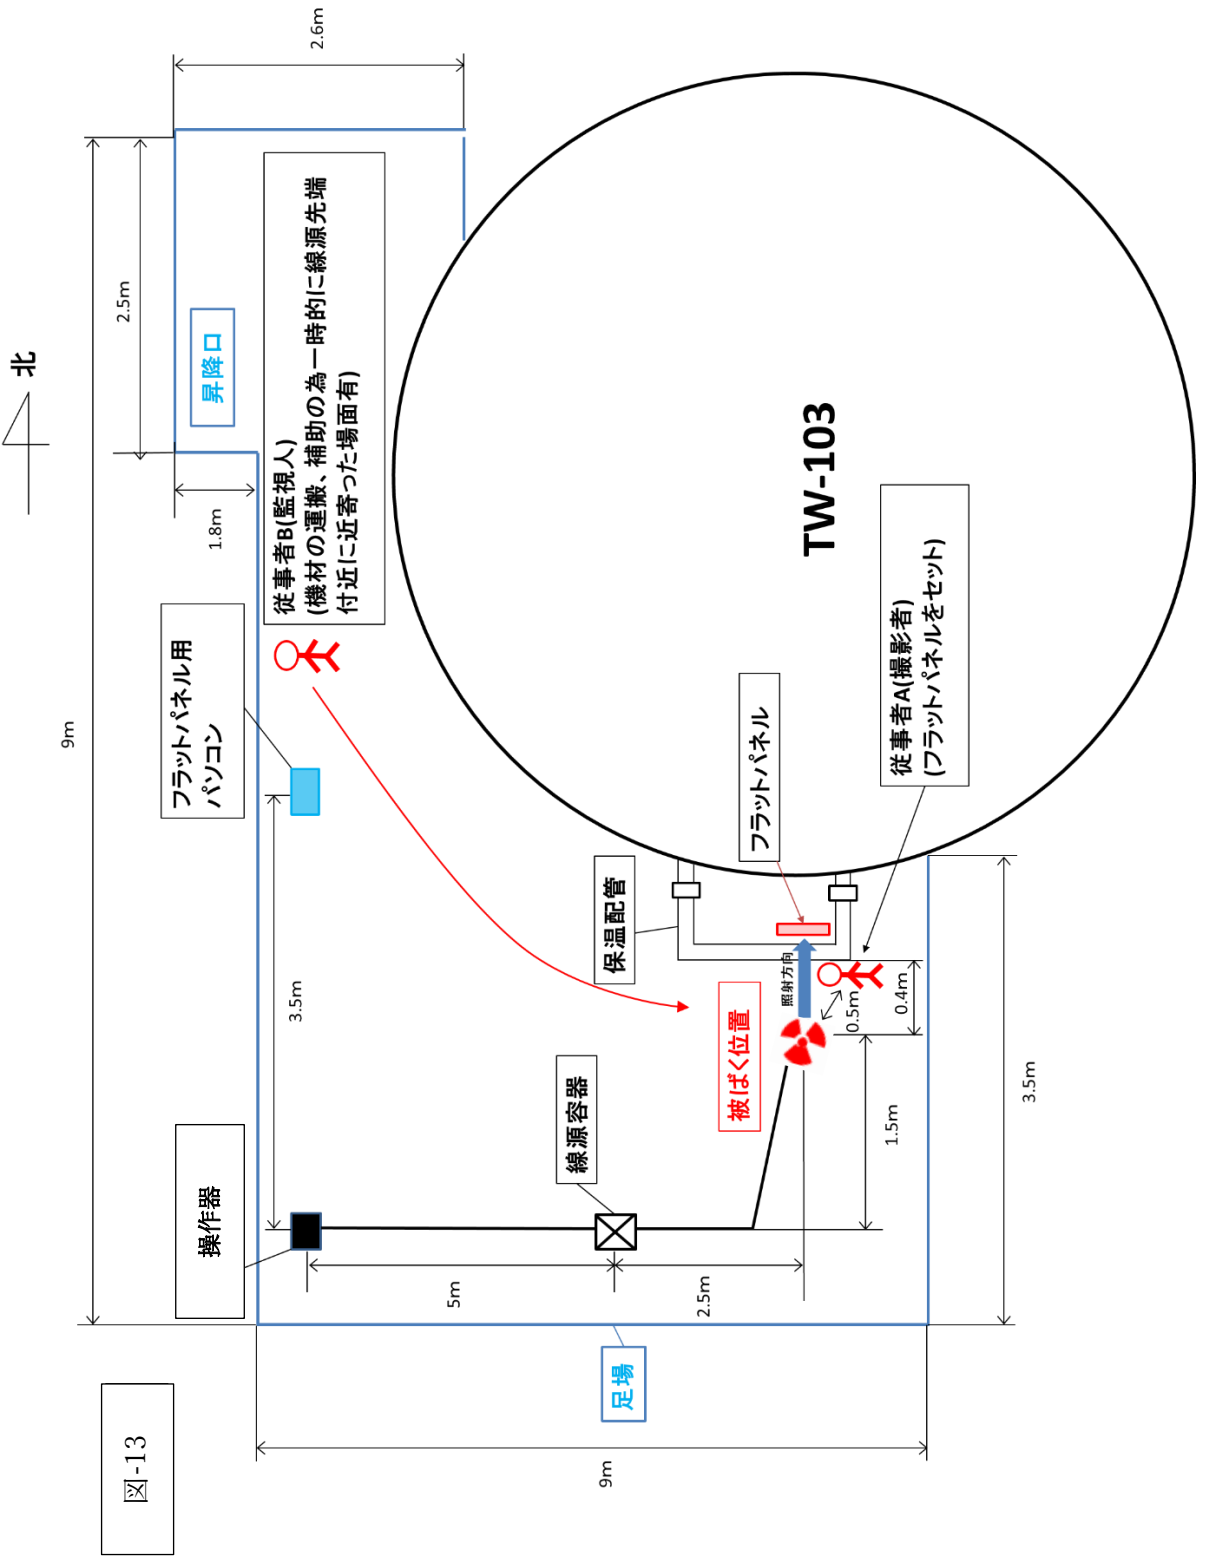
図-14(平面)

(図-13) に従事者の配置、(図-14) に管理区域の設定状況を示す。

管理区域は作業場所への侵入経路(階段、ラダー、連絡通路)を全て塞ぐ事によって、区分した。立入禁止の方法は、赤白ロープ、標識、赤色回転灯の3点をセットで使用することで行った。
