東京電力福島第一原子力発電所における
事故の分析に係る検討会 第32回会合
資料1-2

東京電力福島第一原子力発電所 1号機PCV内部調査により確認された コンクリートに関する事象の検討

大阪大学 大学院工学研究科
東京電力福島第一原子力発電所事故調査チーム
「1F-2050」

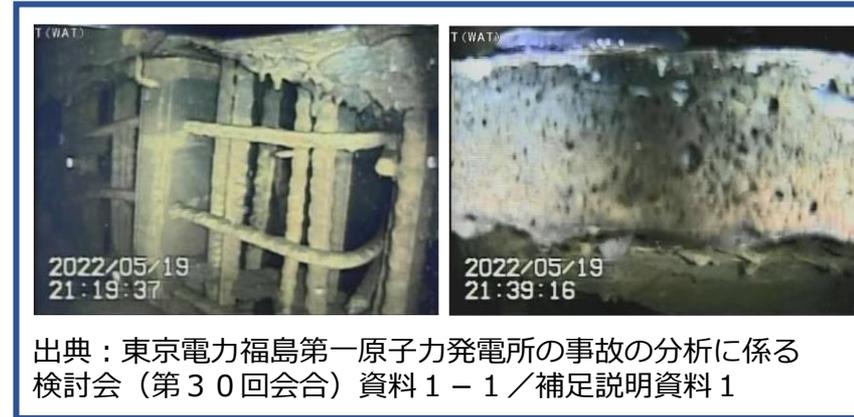
- ・ ペDESTAL開口部で確認されたコンクリート部の破損のメカニズム
- ・ ペDESTAL外側のPCV底部に確認されたテーブル状堆積物の生成メカニズム

特徴的な要素

1. ペDESTAL開口部付近の破損

- 1-a コンクリートが破損
- 1-b 鉄筋の熱的損傷なし

2. テーブル状堆積物

- 2-a 多孔質な物質
- 2-b 下部は空洞
- 2-c 空洞内の配管等への熱的損傷なし
- 2-d 多層になっている箇所がある

2-e 堆積物の高さに傾斜あり

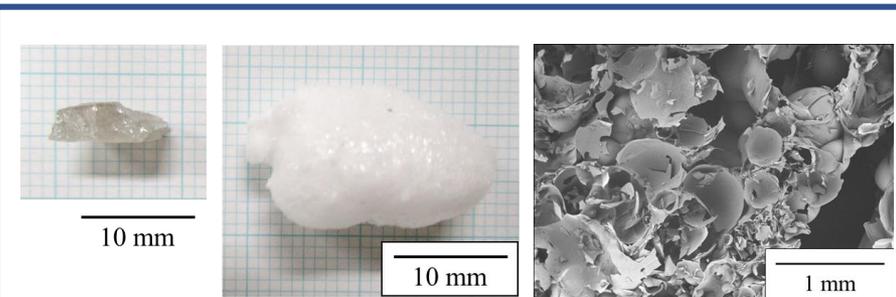
出典 : M. Suzuki et al., "Hydroxyl-Group Identification Using O K-Edge XAFS in Porous Glass Fabricated by Hydrothermal Reaction and Low-Temperature Foaming", Molecules 24, 3488 (2019).

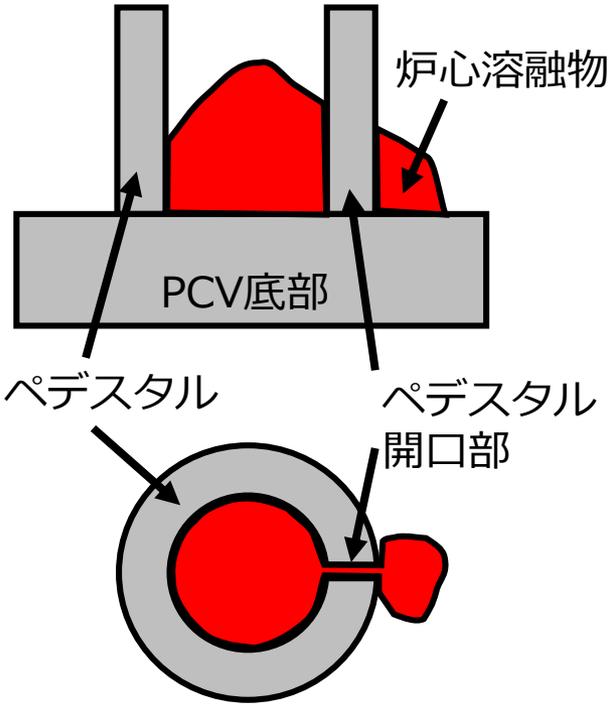
- 炉心溶融物の落下
- 拡がり

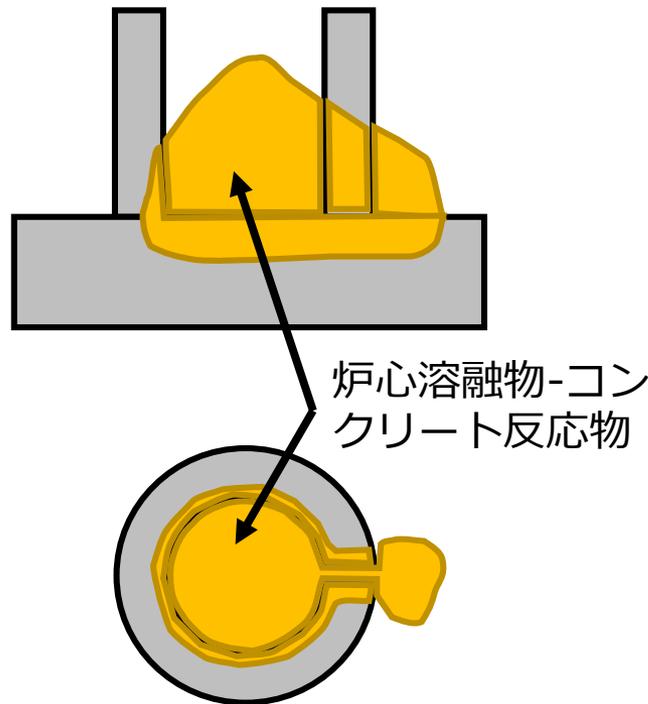
- 炉心溶融物-コンクリート反応物の生成
- コンクリートの浸食

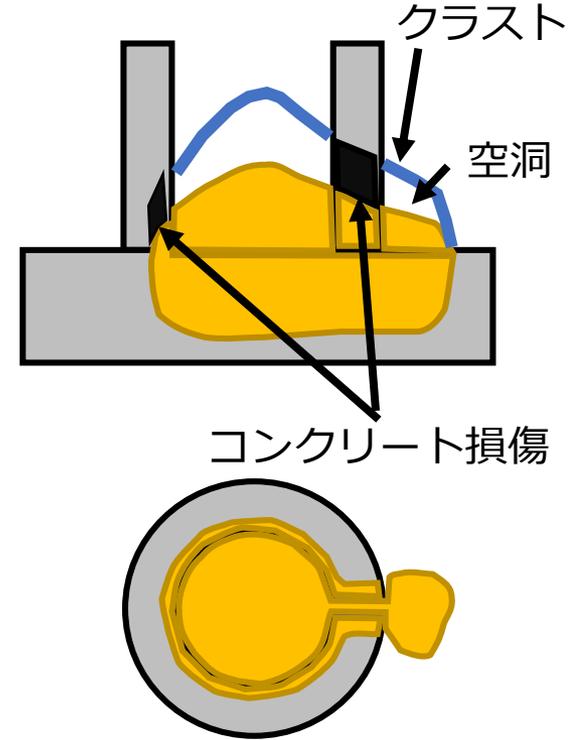
- クラストの形成
- 浸食の進行

- 課題
- ❑ ペDESTアル開口部は炉心溶融物-コンクリート反応により破損
⇒鉄筋へ熱的損傷を与えない温度条件の解明
 - ❑ テーブル状堆積物の下部はコンクリートを破損する程度の高温になるはず
⇒配管等への熱的損傷が見られないこととの整合性
 - ❑ テーブル状堆積物高さ程度まで炉心溶融物が到達したことになるが、炉心溶融物の量として妥当なのか

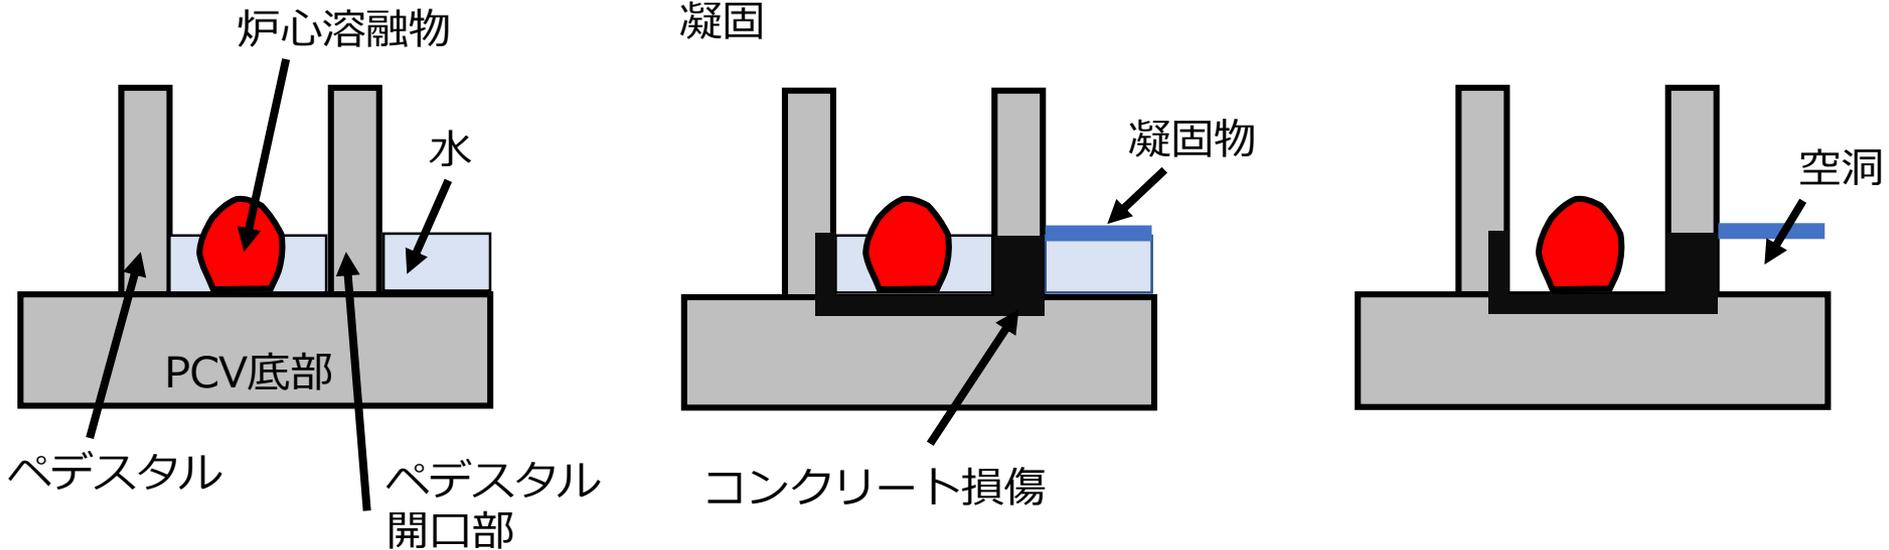
- 初期に水が存在
- 落下した炉心溶融物により、**局所的に水温・圧力上昇**
- 水へBが移行？

- コンクリート成分の高圧水への溶解によりコンクリート損傷
- コンクリート成分と多量の水から成る高粘度な液相が形成
- 水温上昇、また**局所圧力の開放により**、水の蒸発が進み、溶解したコンクリート成分が発泡しながら凝固

- 更に水が蒸発、凝固物の下部に空洞が生成

- 特徴
- コンクリート成分が水へ溶解して破損した場合、温度はせいぜい200℃程度
⇒鉄筋や配管への熱的影響なし
 - 発泡により多孔質低密度な凝固物が形成⇒テーブル状堆積物形成
- 課題
- コンクリート成分が水へ溶解する条件(水温、圧力、Bやアルカリ成分の影響)の
25
解明

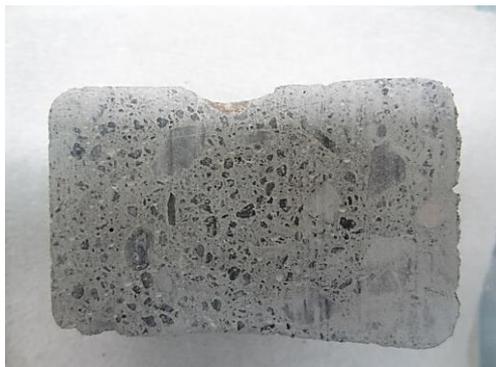
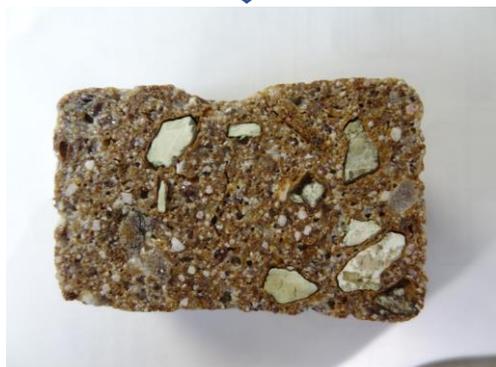
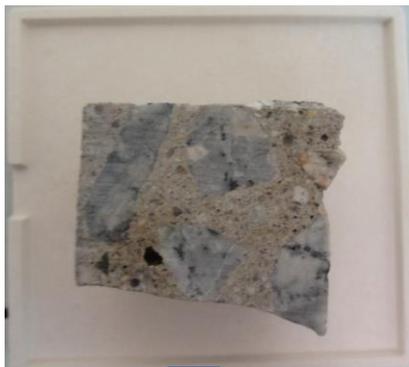
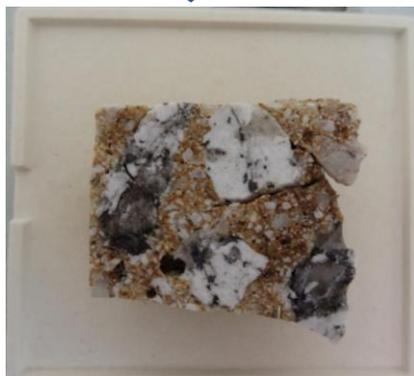
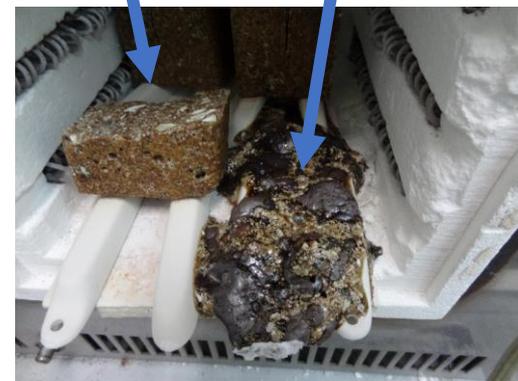
3種類のコンクリートを1200℃で8時間保持

1. ホームセンターで購入したコンクリート

2. 大阪大学吹田キャンパスA15棟コンクリート

3. 大阪大学自由電子レーザー研究施設コンクリート

1のコンクリート
形状は変化なし

3のコンクリート
溶融して変形

コンクリートの挙動評価試験の際には、1号機に用いられている
コンクリートと同じものを用いる必要がある

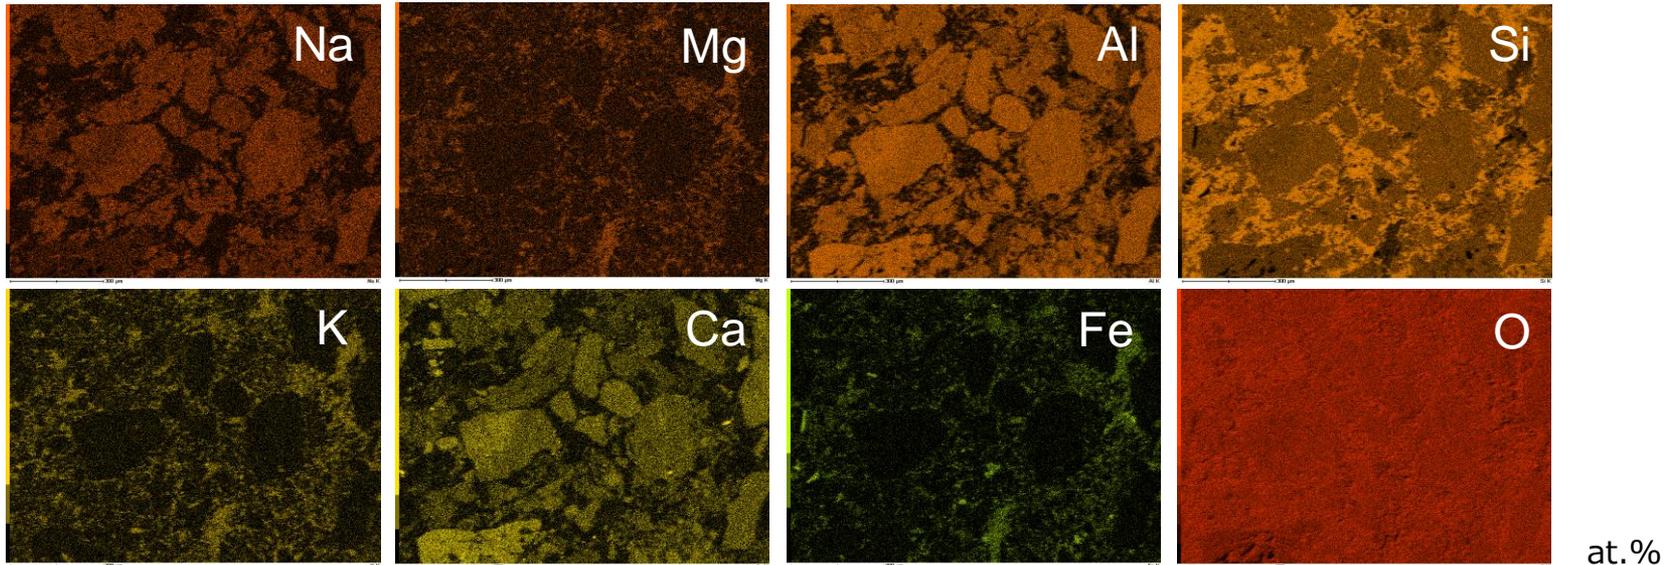
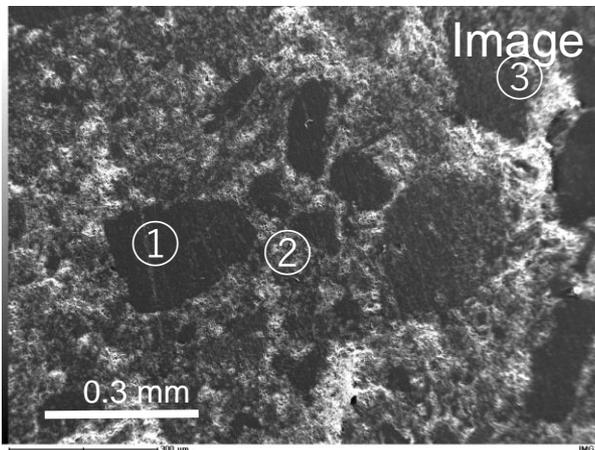
1号機で使用された新田川産粗骨材のSEM/EDXによる成分分析 (①黒色)

福島県新田川産の粗骨材

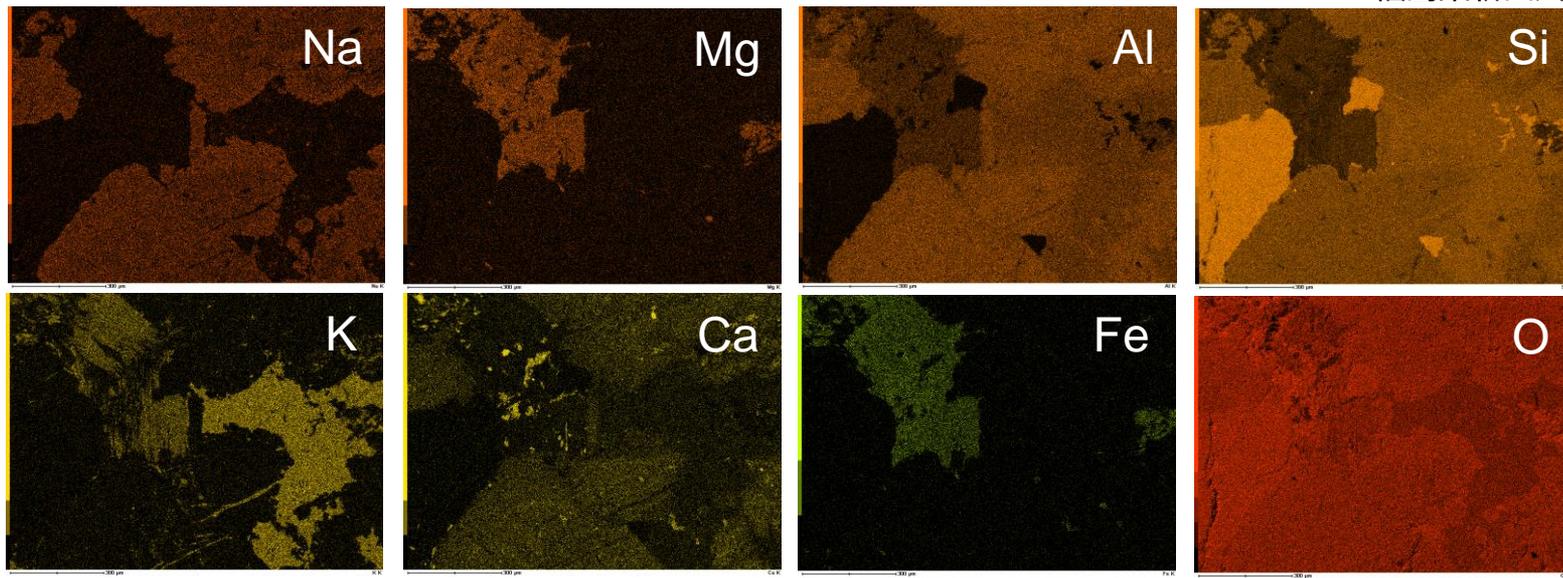
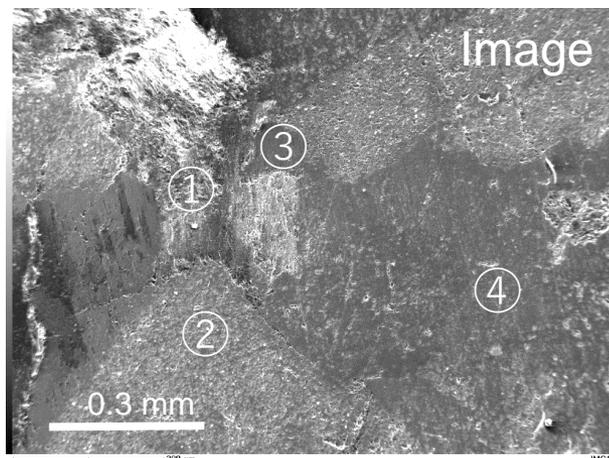
1号機で使用された新田川産粗骨材のSEM/EDXによる成分分析 (②白黒混合)

福島県新田川産の粗骨材

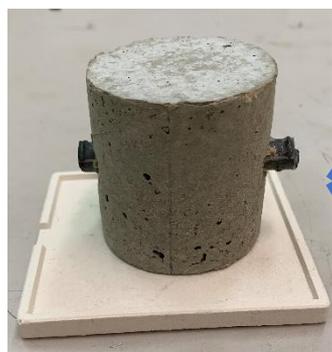
600 °Cと1280 °Cで8時間保持

福島県新田川産の粗骨材を用いて作製した鉄筋入りコンクリート

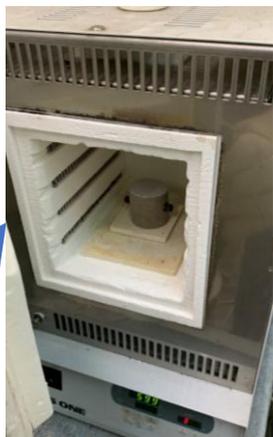
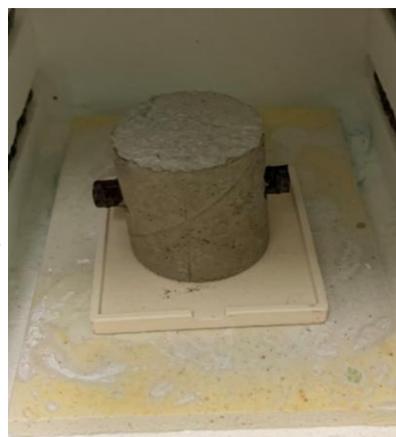
600 °C

外観上は変化なし

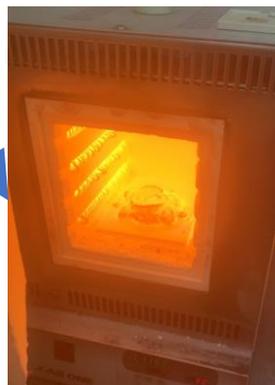
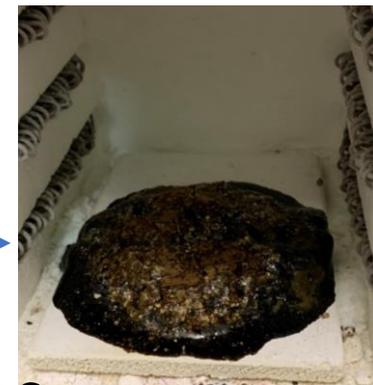
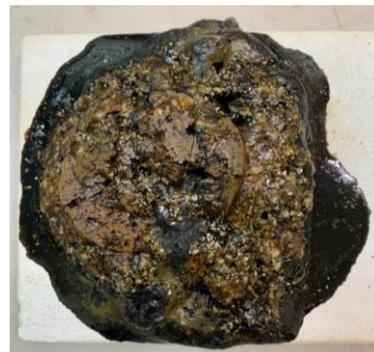
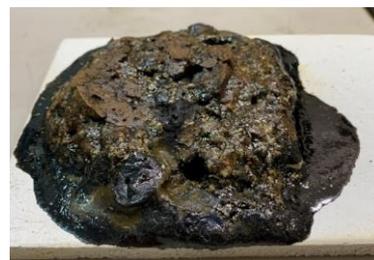
1280 °C

32 - 溶融

| | MCCI（従来の理解） | 実施した予備検討の結果 |
|---|--|---|
| 1-a コンクリートが破損 | 炉心溶融物とコンクリートとの反応 評価項目：反応溶融物の流動挙動（粘性が高く流れて行かない可能性の検討） | コンクリートの溶融挙動評価 • コンクリートの溶融挙動は種類によって異なるため、1号機と同じものを評価に用いる必要がある • 新田川産粗骨材を用いて作製したコンクリートは1280℃で溶融 |

- 複数種類のコンクリート加熱試験を実施し、コンクリートの挙動評価のためには1号機に用いられたコンクリートと同じものを用いる必要があることを確認
- 1号機に用いられたと考えられる新田川産粗骨材の成分を分析
- 鉄筋の1200℃8時間加熱試験を実施、錆止めの一部剥離を確認
- 新田川産粗骨材を用いた鉄筋入りコンクリートを作製し加熱試験を実施したところ、1280℃8時間加熱後にコンクリートは外形を保てないほど溶融
- 今後の評価への提案

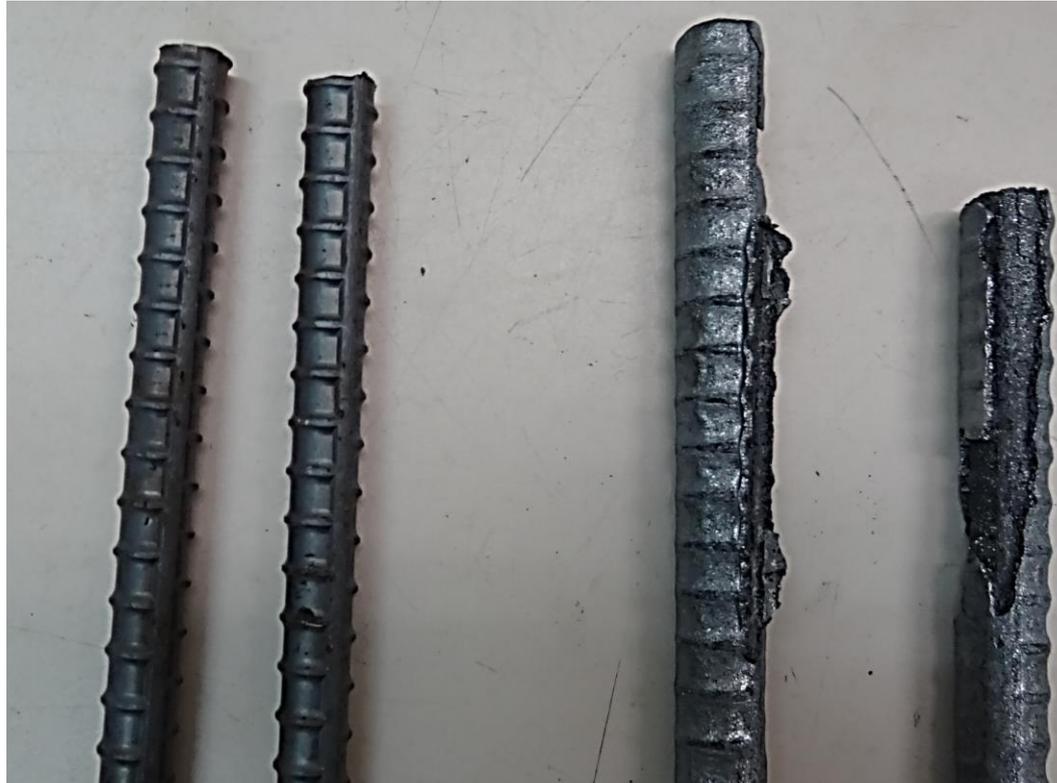
鉄筋を600℃と1200℃で8時間保持

鉄筋D10 (600度8時間)
加熱前と比較して変化なし

鉄筋D10 (1200度8時間)
加熱前と比較して変色
錆止めが一部剥離

鉄筋が大きな熱的損傷を受けな~~33~~温度でもコンクリートが溶融する可能性がある

| | MCCI（従来の理解） | 実施した予備検討の結果 |
|---|--|---|
| 1-b 鉄筋の熱的損傷なし | 鉄筋へ熱的損傷を与えない程度の温度で炉心溶融物とコンクリートとの反応が進行 評価項目：炉心溶融物とコンクリートとの反応と温度との関係、鉄筋の損傷と温度との関係 | 鉄筋入りコンクリートの加熱時挙動評価 • 鉄筋は1200℃で錆止めが一部剥離 • 鉄筋が大きな熱的損傷を受けない温度でもコンクリートが溶融する可能性 |
