東京電力福島第一原子力発電所敷地内外の  
モニタリングポスト等で測定された  
空間線量率等の測定データについて  
(3/12、3/12-16、3/16-31)

2022年10月31日

東京電力福島第一原子力発電所事故対策室

## ( 1 ) 前回 ( 第31回会合 ) 資料 2 の整理

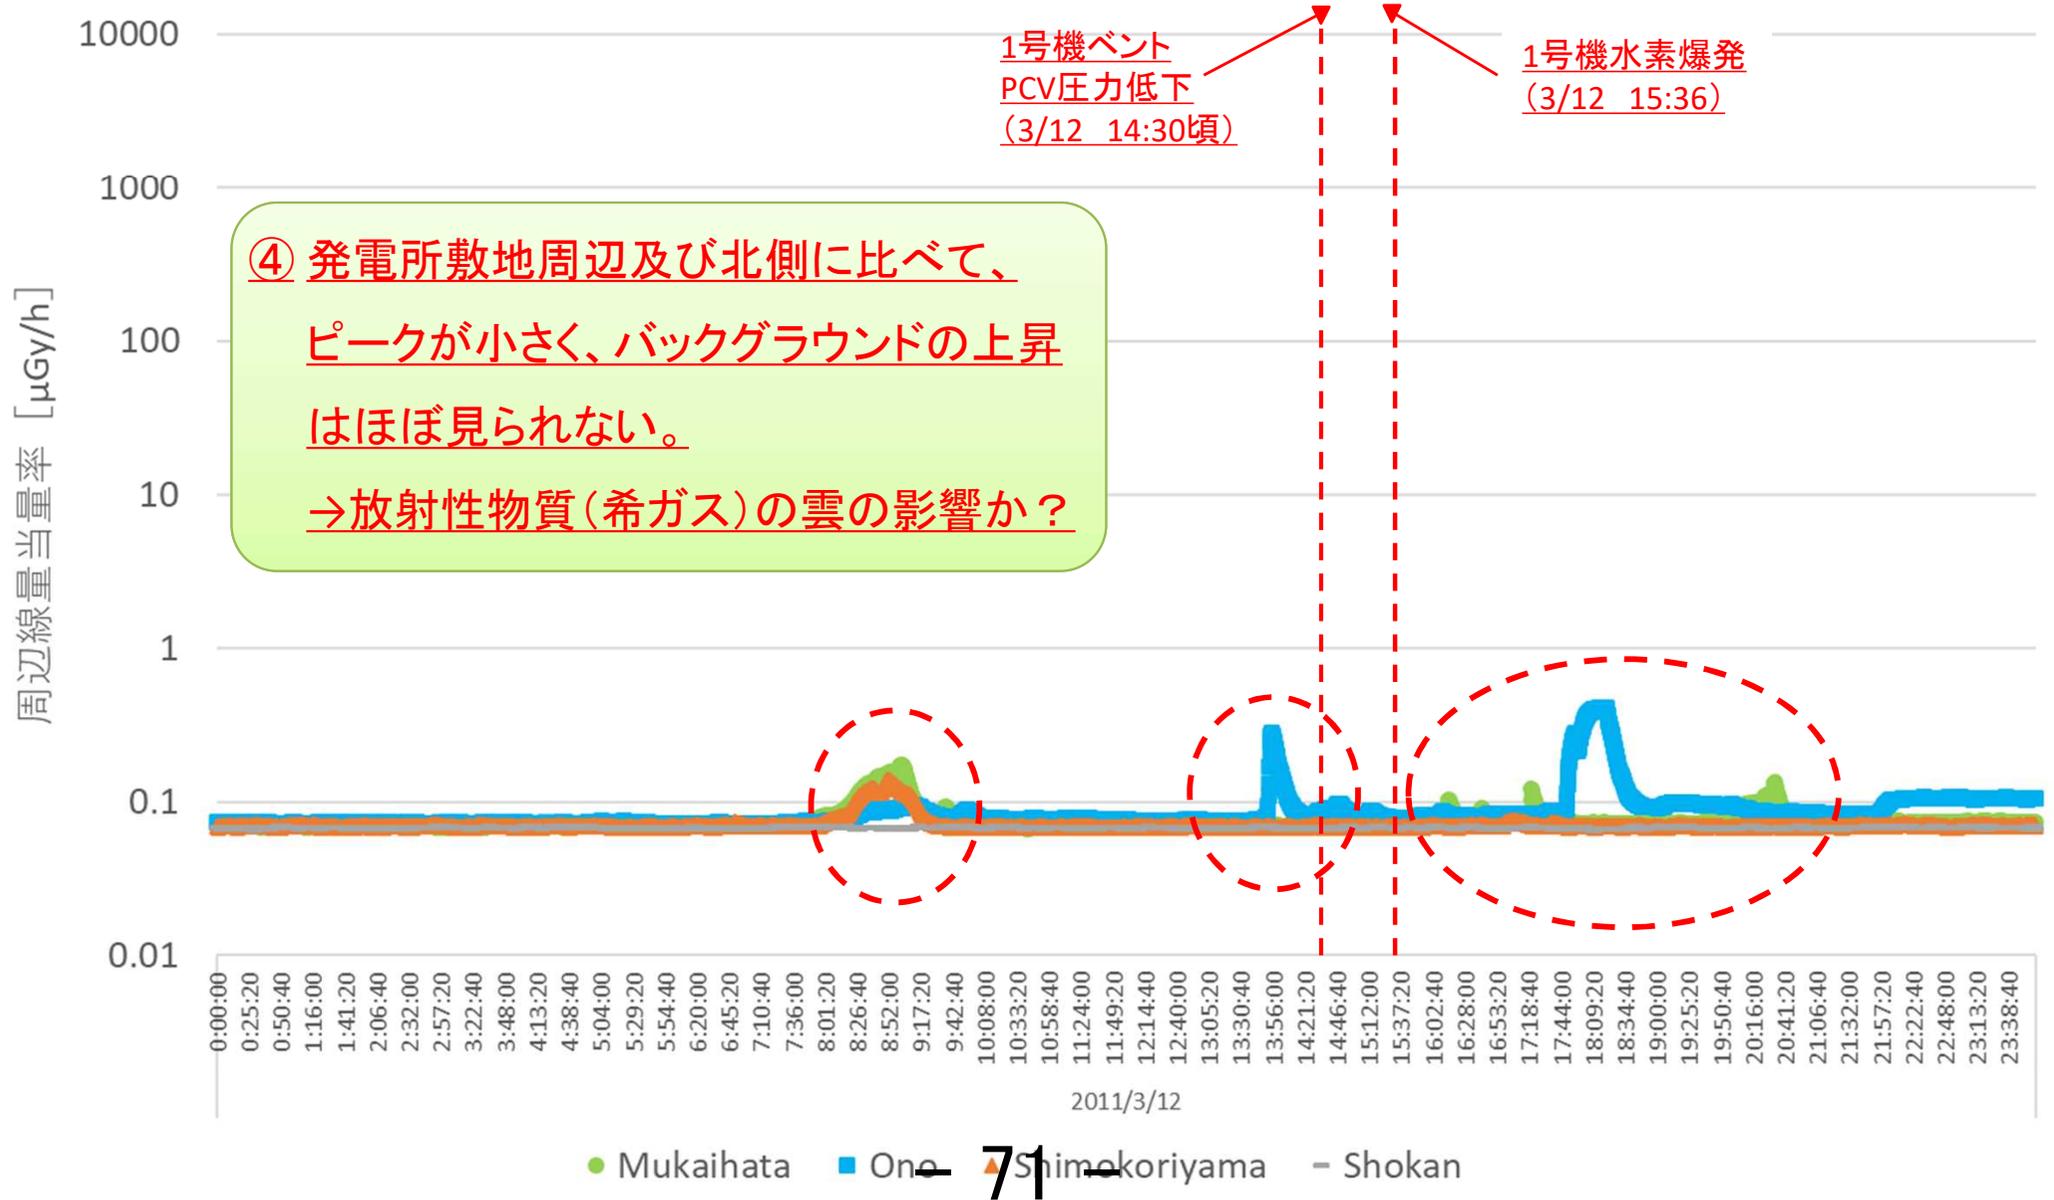
発電所敷地外の空間線量率モニタリングデータ  
(3月12日00時00分00秒～3月12日23時59分40秒)

発電所敷地南側  
(向畑、大野、下郡山、松館)

- 発電所敷地外のモニタリングポストのデータでは、1号機ベント及び1号機水素爆発の時期より前にも複数のピークがある。
- 発電所敷地周辺(郡山、夫沢)は、3月12日の5時台に大きなピークが確認される。
- 発電所敷地北側(郡山、山田、上羽鳥)は、複数回のピークがあり、距離があるほど、バックグラウンドが上昇する傾向がある。
- 発電所敷地南側(向畑、下郡山)は、ピークは小さく、距離があるほど、ピークは見られなくなる。また、バックグラウンドはほぼ上昇していない。

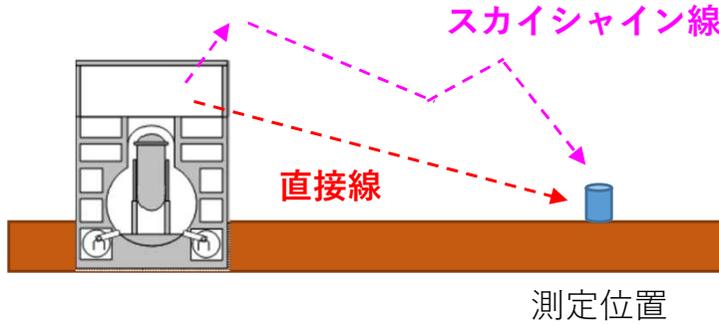
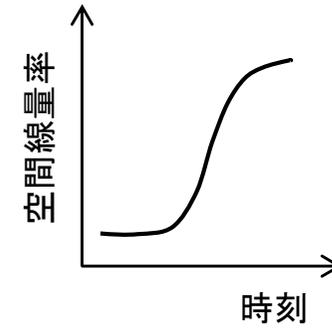
(A)  
直接線＋  
スカイシャイン線

→又は、1号機原子炉建屋からの直接線、スカイシャイン線の影響か?

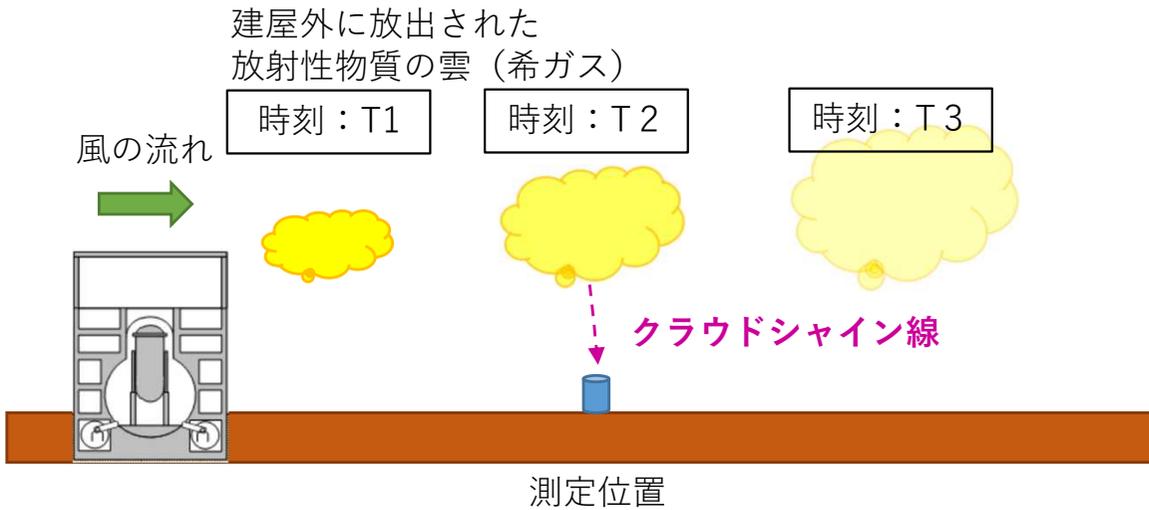
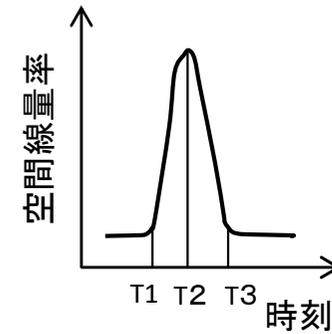
(B)  
クラウド  
シャイン線

→放射性物質(希ガス)の雲の影響か?

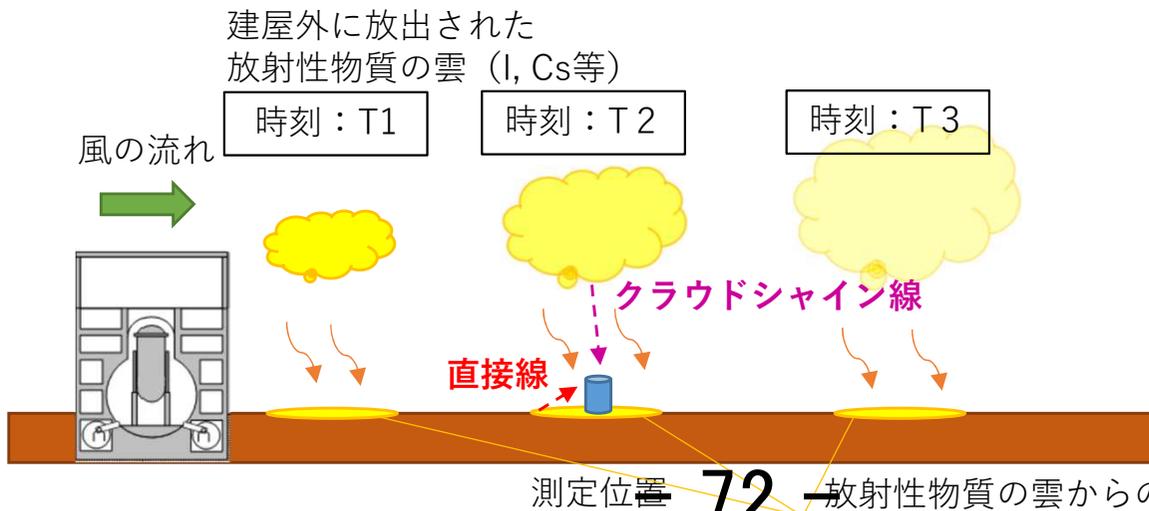
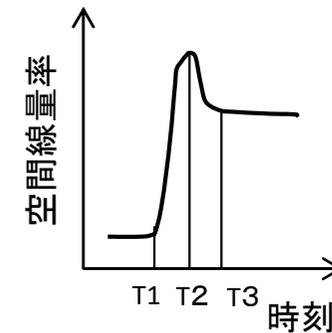
(C)  
クラウド  
シャイン線  
＋直接線

測定位置 72 放射性物質の雲からの  
沈降、沈着 (I, Cs等)

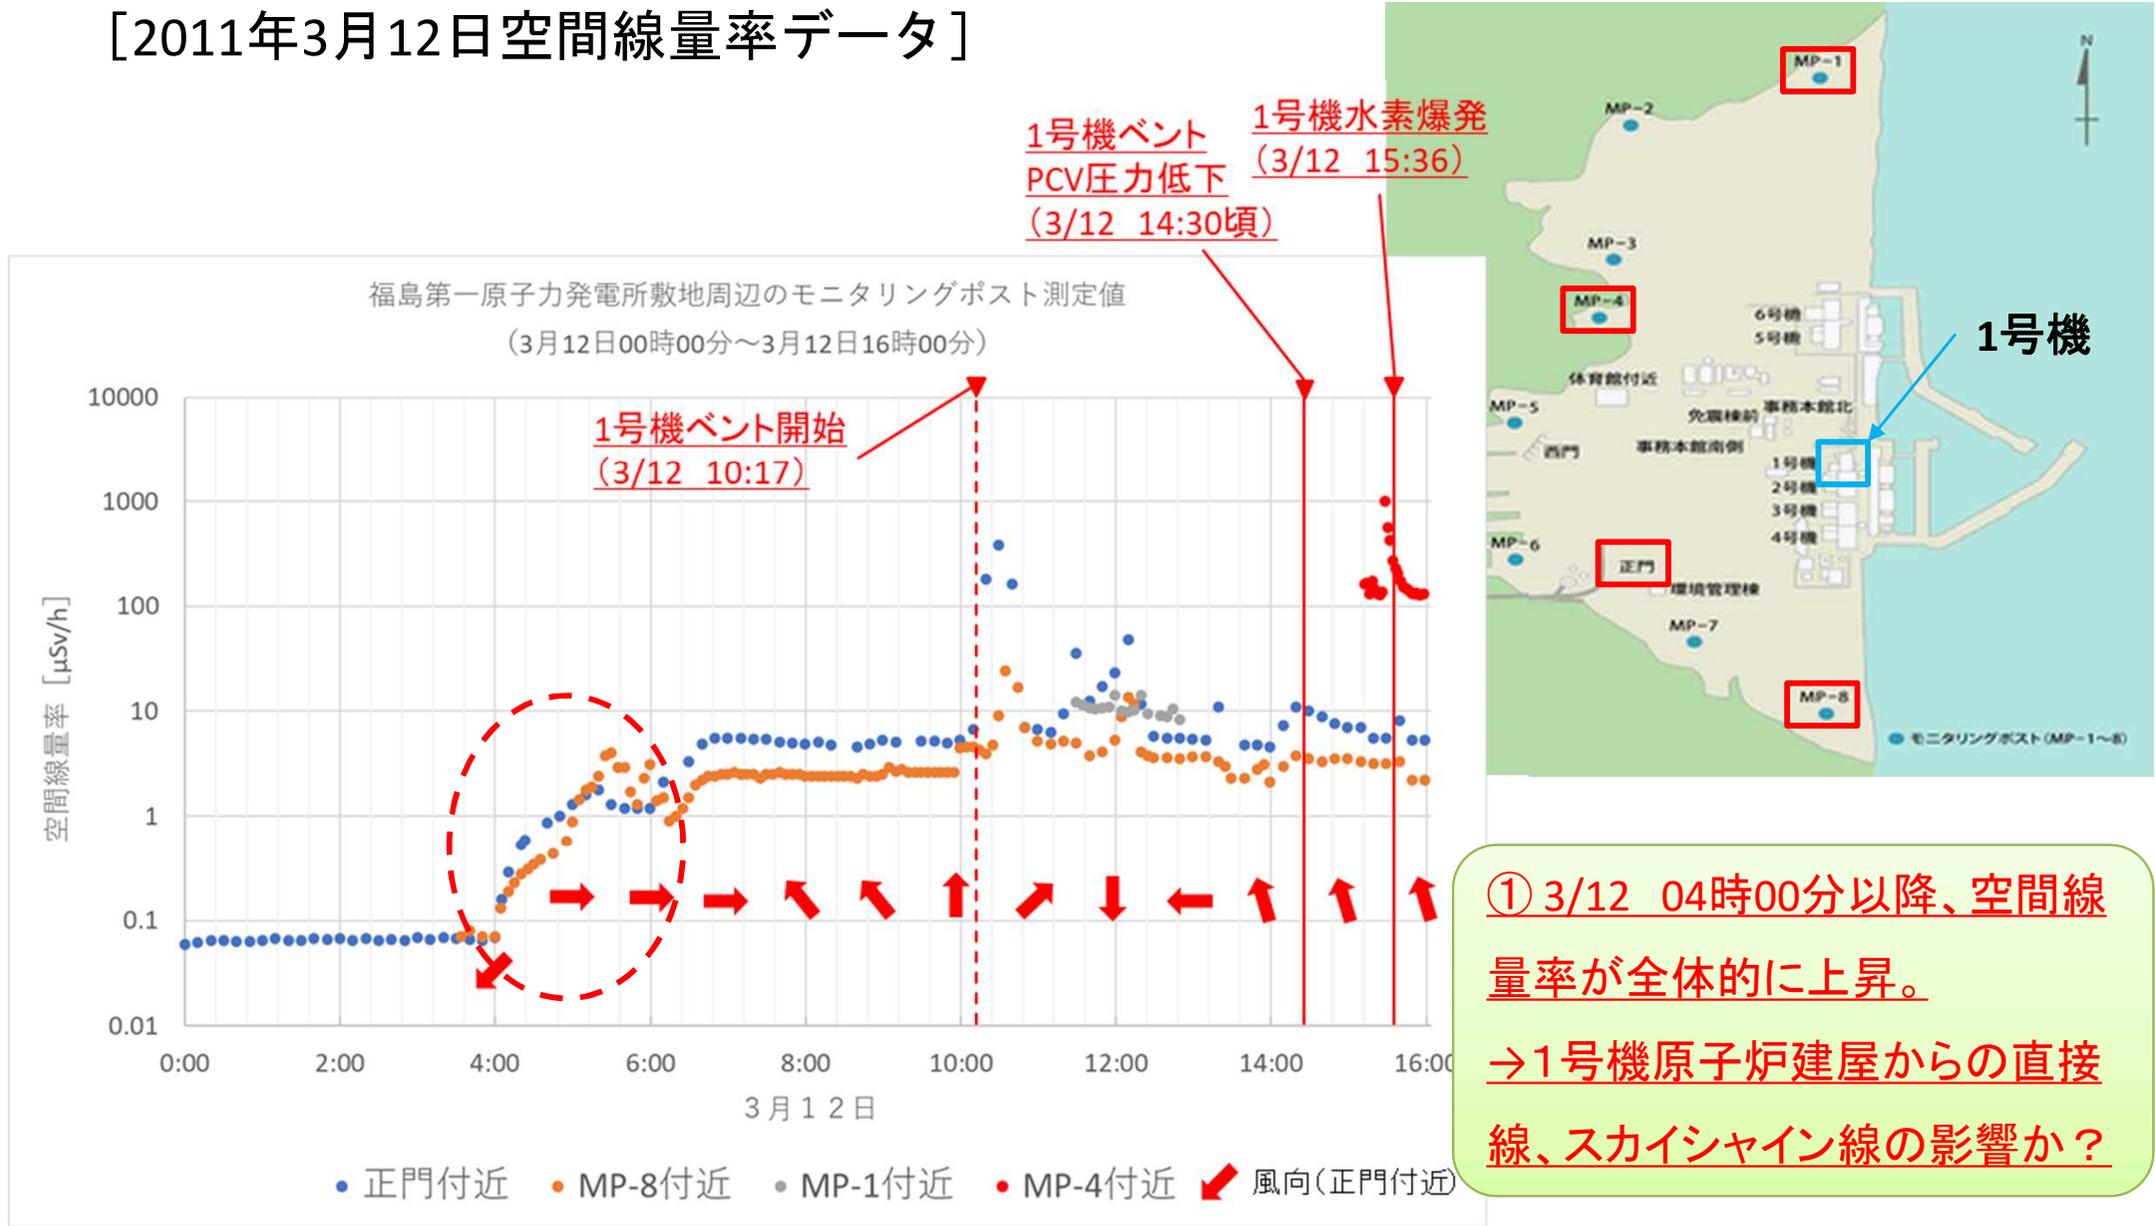
# ○発電所敷地内のモニタリングポスト等のデータ [2011年3月12日空間線量率データ]

- 発電所敷地内については、異なる地点での空間線量率のデータの傾向が似ていること、空間線量率のバックグラウンドの上昇が確認される。

- 6号機SGTS排ガス放射線モニタのデータでは、1号機ベント及び1号機水素爆発の時期より前にも複数のピークがある。
- 3号機SGTS排ガス放射線モニタのデータでは、6号機SGTS排ガス放射線モニタと同様のタイミングで空間線量率が上昇しており、測定される空間線量率も大きい。
- 6号機及び3号機のSGTS排ガス放射線モニタのデータは、発電所敷地内のモニタリングポスト等と同様の傾向(ピークの時期やバックグラウンドの上昇)が確認される。
- 発電所敷地内のモニタリングポスト等並びに6号機及び3号機SGTS排ガス放射線モニタの空間線量率は、同じタイミングでもピークがある場合とない場合がある。
- 3/12 04時00分頃の正門付近及びMP-8付近の空間線量率の上昇前に1号機原子炉建屋で線量率の上昇が報告されている。

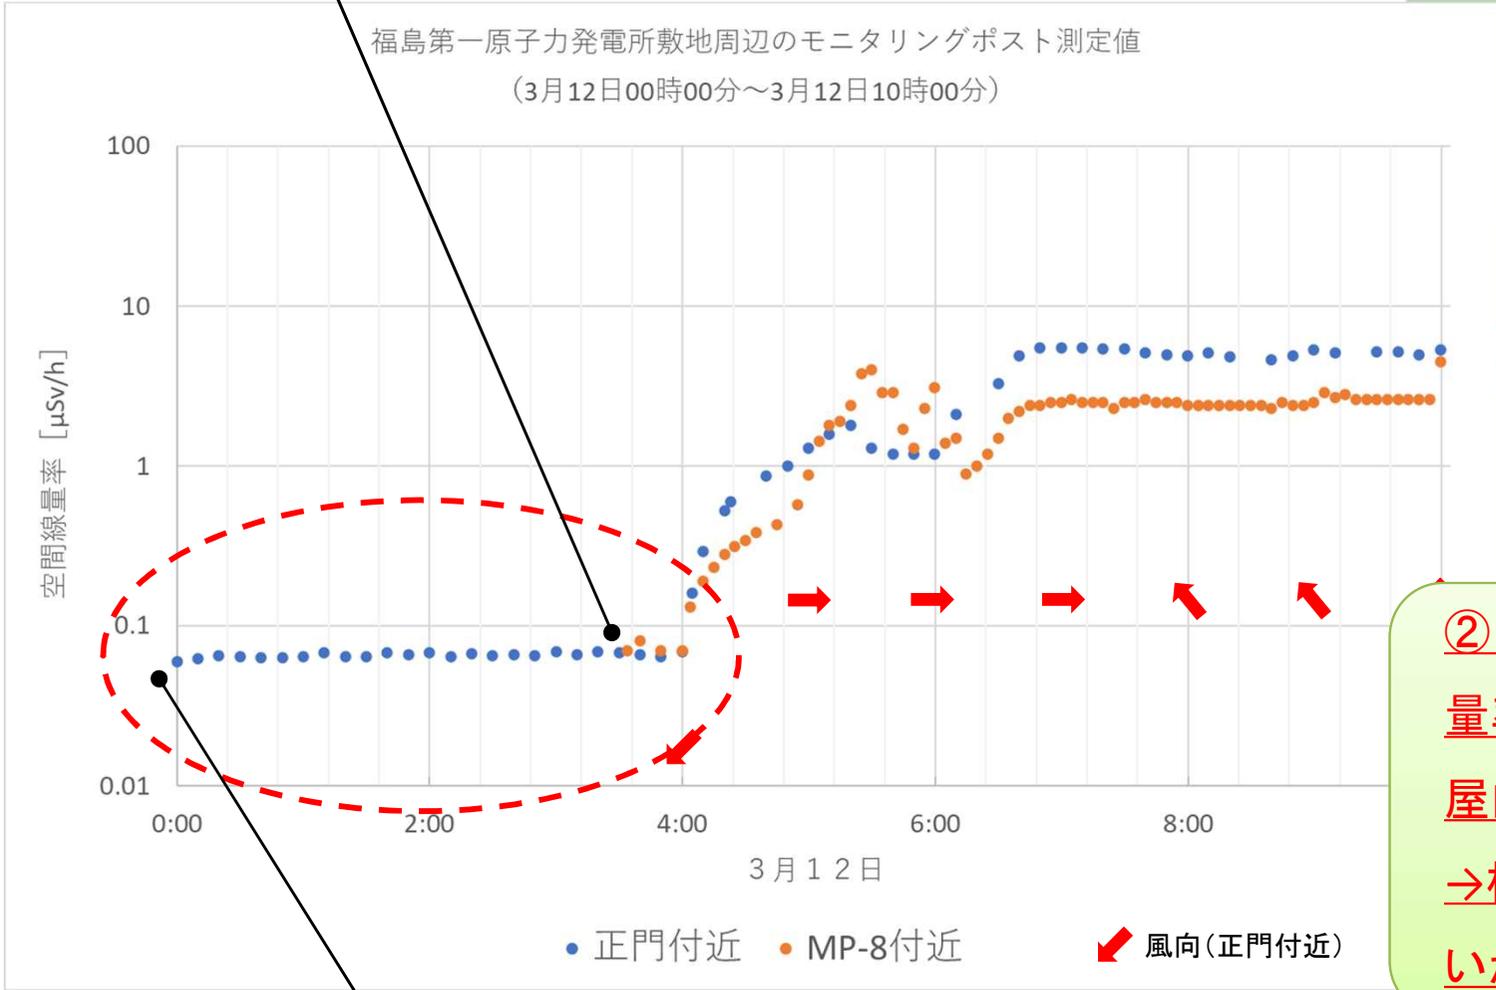
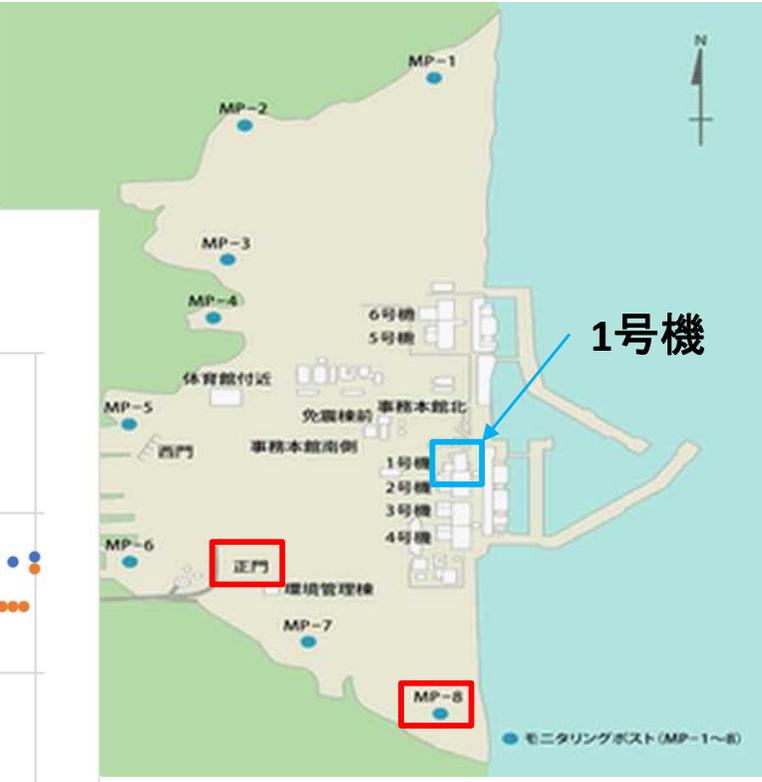
# ○2011年3月12日04時00分頃の空間線量率データ

3/12 3:44 保安班が1号機原子炉建屋の線量測定のために同二重扉を開けたところ、白いもやもやが見えたため、すぐに扉を閉鎖。※

② 正門付近及びMP-8付近の空間線量率が上昇する前に1号機原子炉建屋内で線量率が上昇。  
→格納容器から原子炉建屋への漏えいが生じていたか？

3/11 23:00 1号機原子炉建屋北側の二重扉前で1.2mSv/h、南側の二重扉前で0.52mSv/hを測定。※

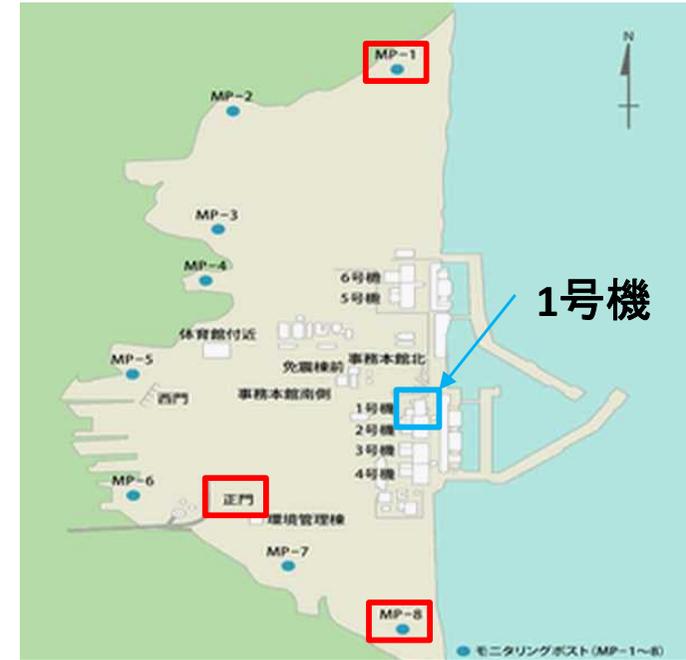
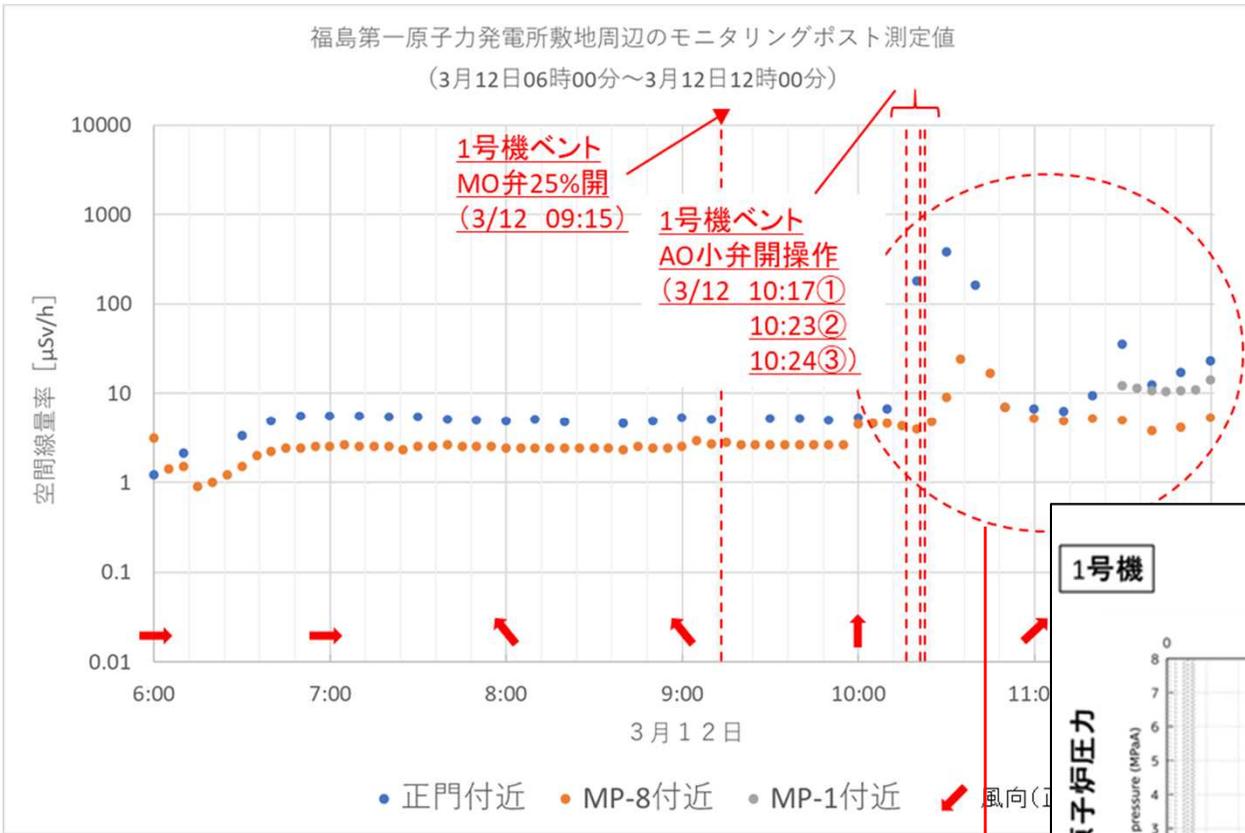
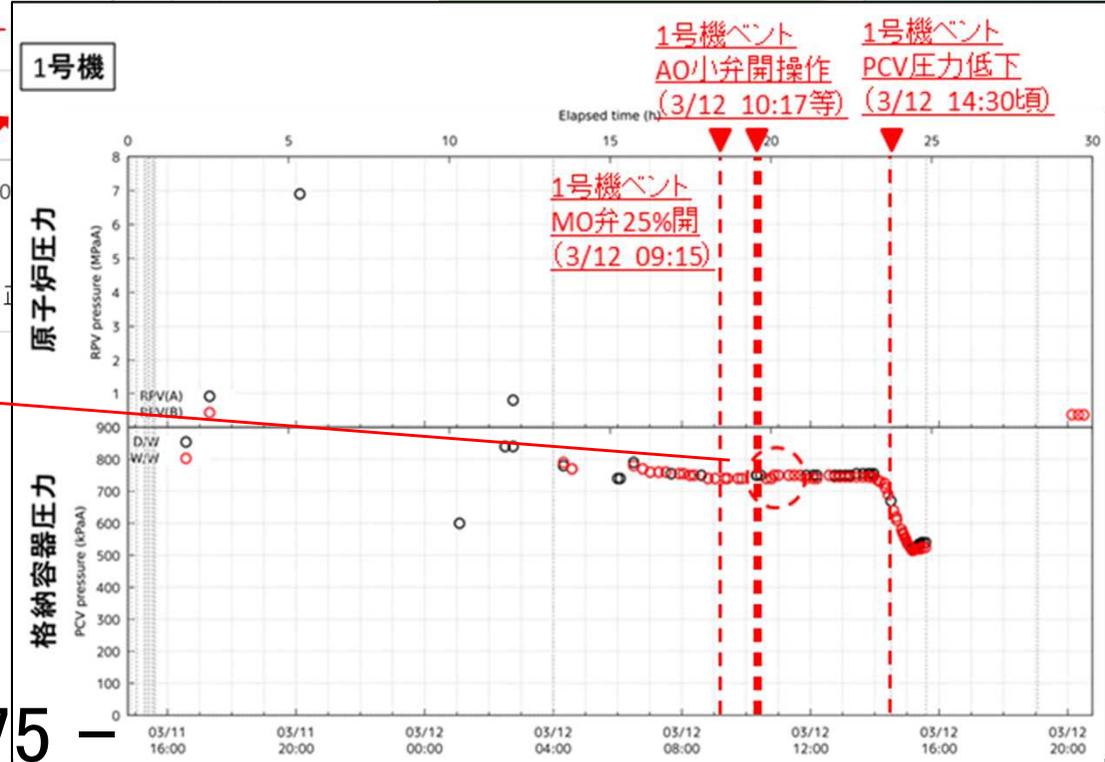
# ○2011年3月12日10時17分以降の空間線量率データ

③3/12 10時17分以降、1号機ベントの開操作が行われるが、格納容器圧力の低下は生じていない。  
一方、正門付近及びMP-8付近での空間線量率は上昇している。

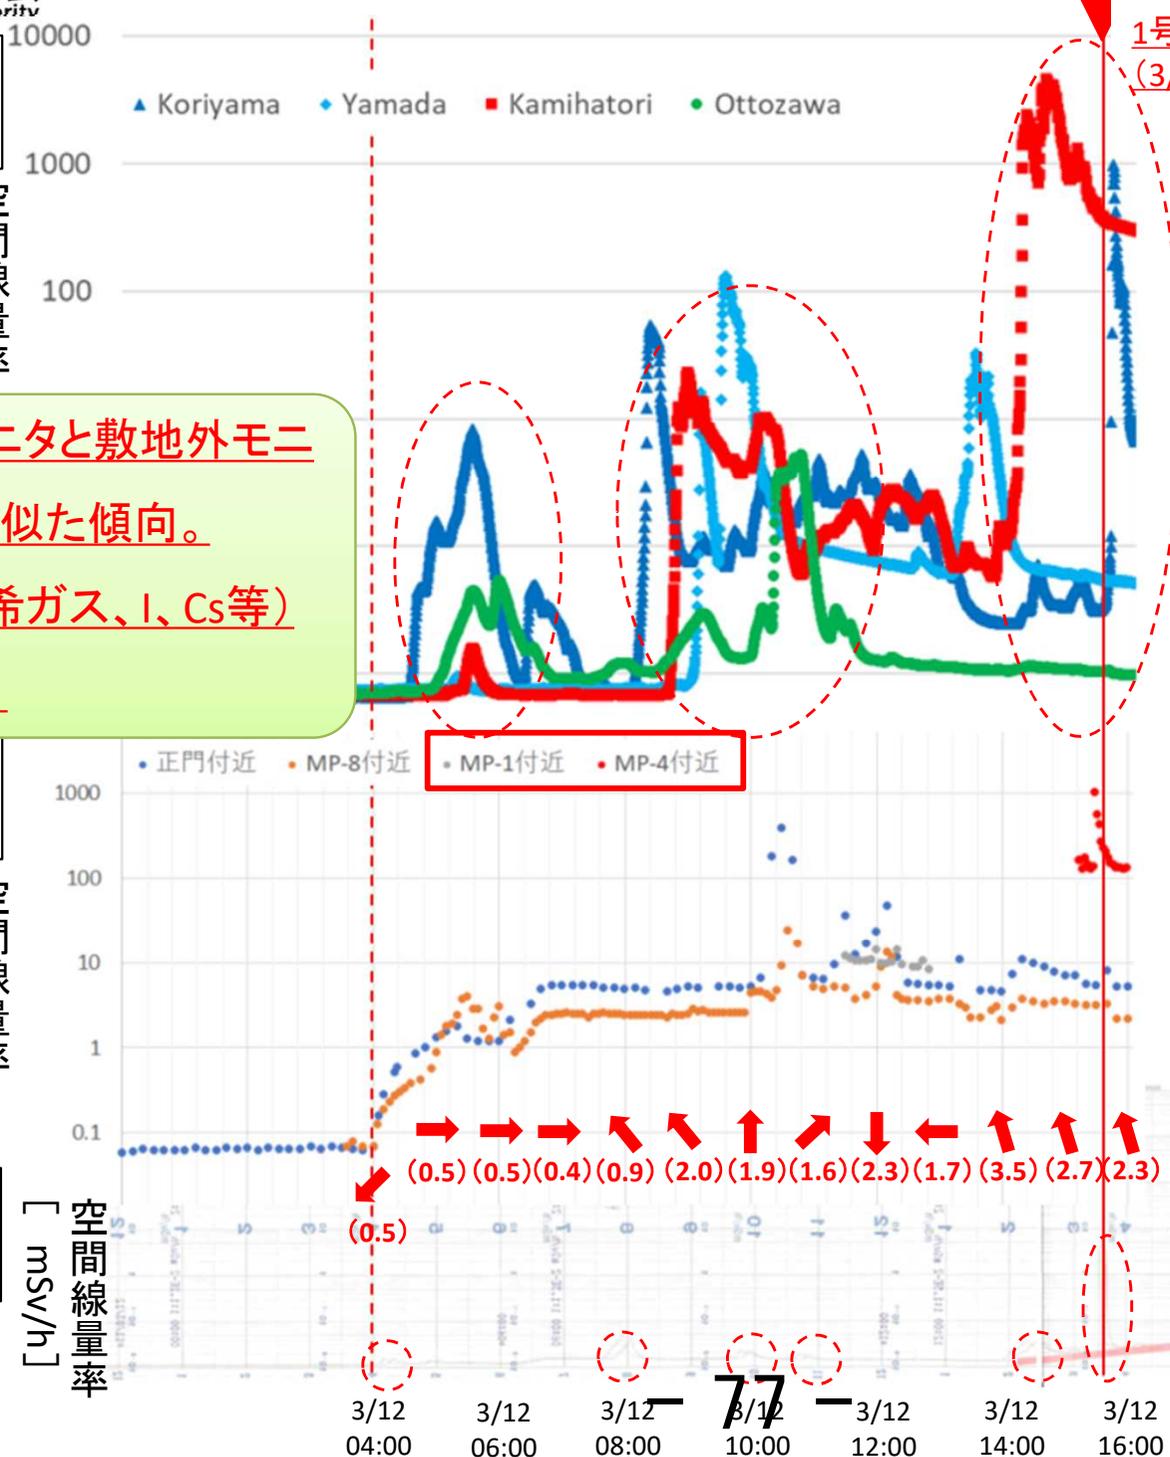
④ピークが複数回

確認される。

⑤空間線量率が全体的に上昇。

→放射線モニタの設置位置(屋内)による影響か?

⑥6号機SGTSモニタと敷地外モニタリングポストは似た傾向。  
→放射性物質(希ガス、I、Cs等)の雲の影響か?

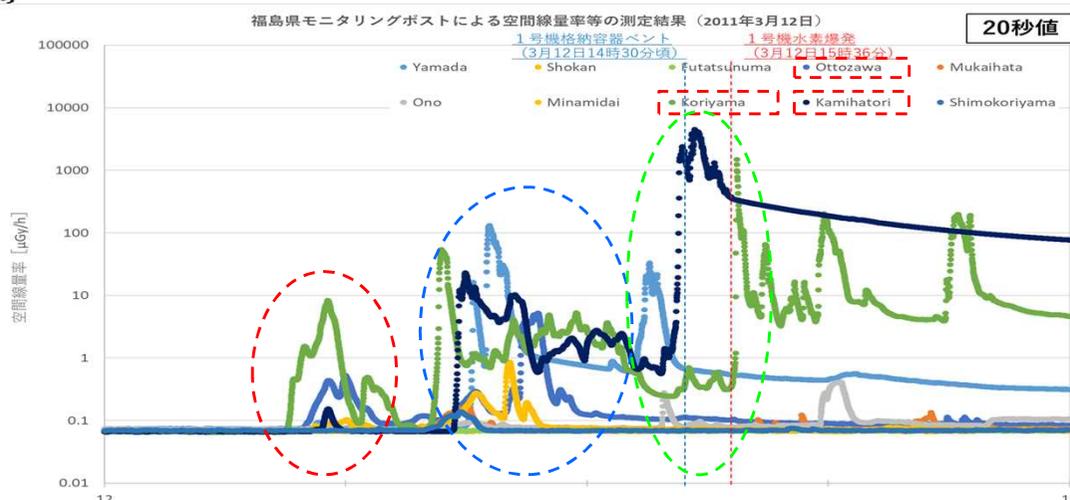
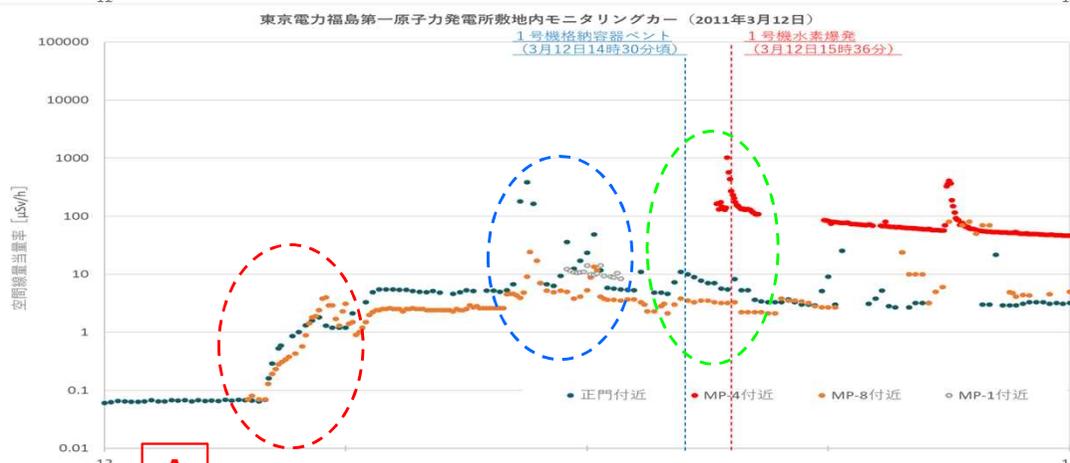
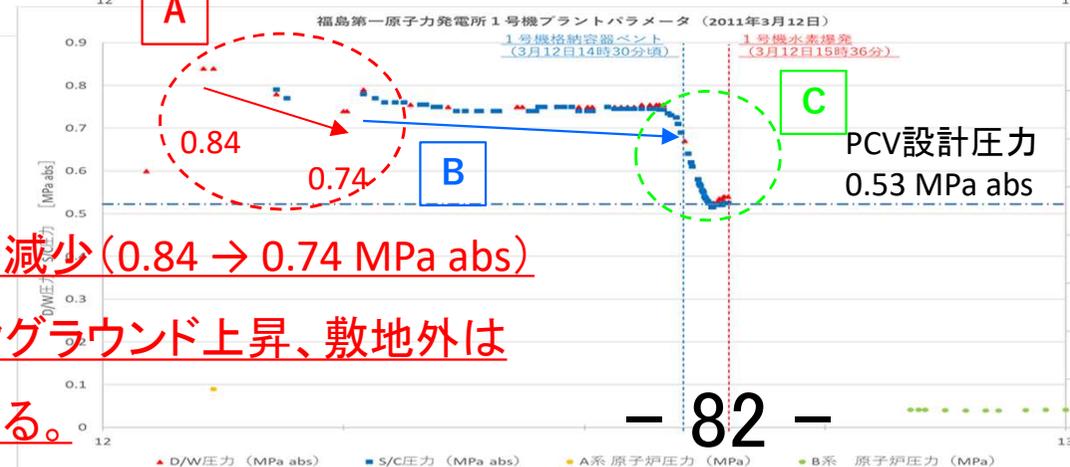
3月12日

**A**  
1号機D/W圧力の減少(0.84 → 0.74 MPa abs)  
→敷地内はバックグラウンド上昇、敷地外は  
ピークが確認される。

**B** 1号機D/W圧力の大きな変化は  
ないが、敷地内及び敷地外では  
ピークが確認される。  
**C** 1号機ベント後に上羽鳥及び郡  
山でピークが確認される。

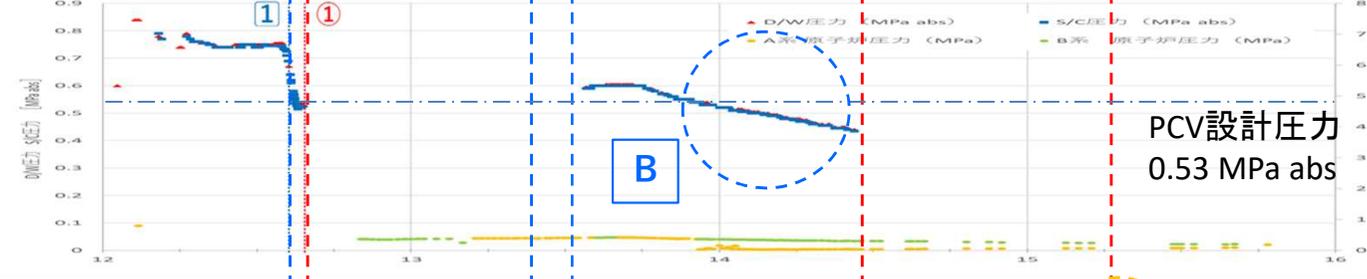
福島第一原子力発電所1号機プラントパラメータ (2011年3月12日～3月16日)

PCV設計圧力  
0.53 MPa abs

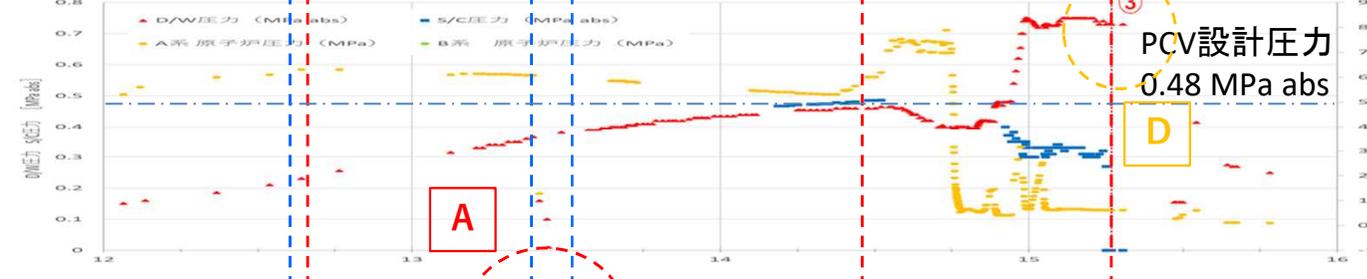
福島第一原子力発電所2号機プラントパラメータ (2011年3月12日～3月16日)

PCV設計圧力  
0.48 MPa abs

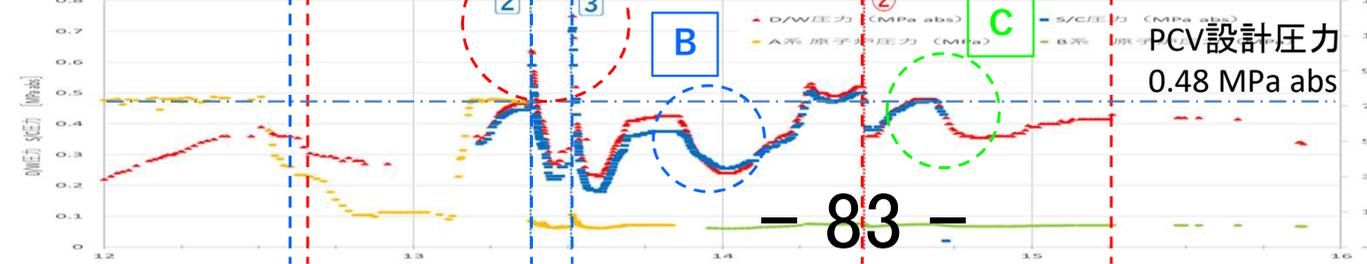
福島第一原子力発電所3号機プラントパラメータ (2011年3月12日～3月16日)

PCV設計圧力  
0.48 MPa abs

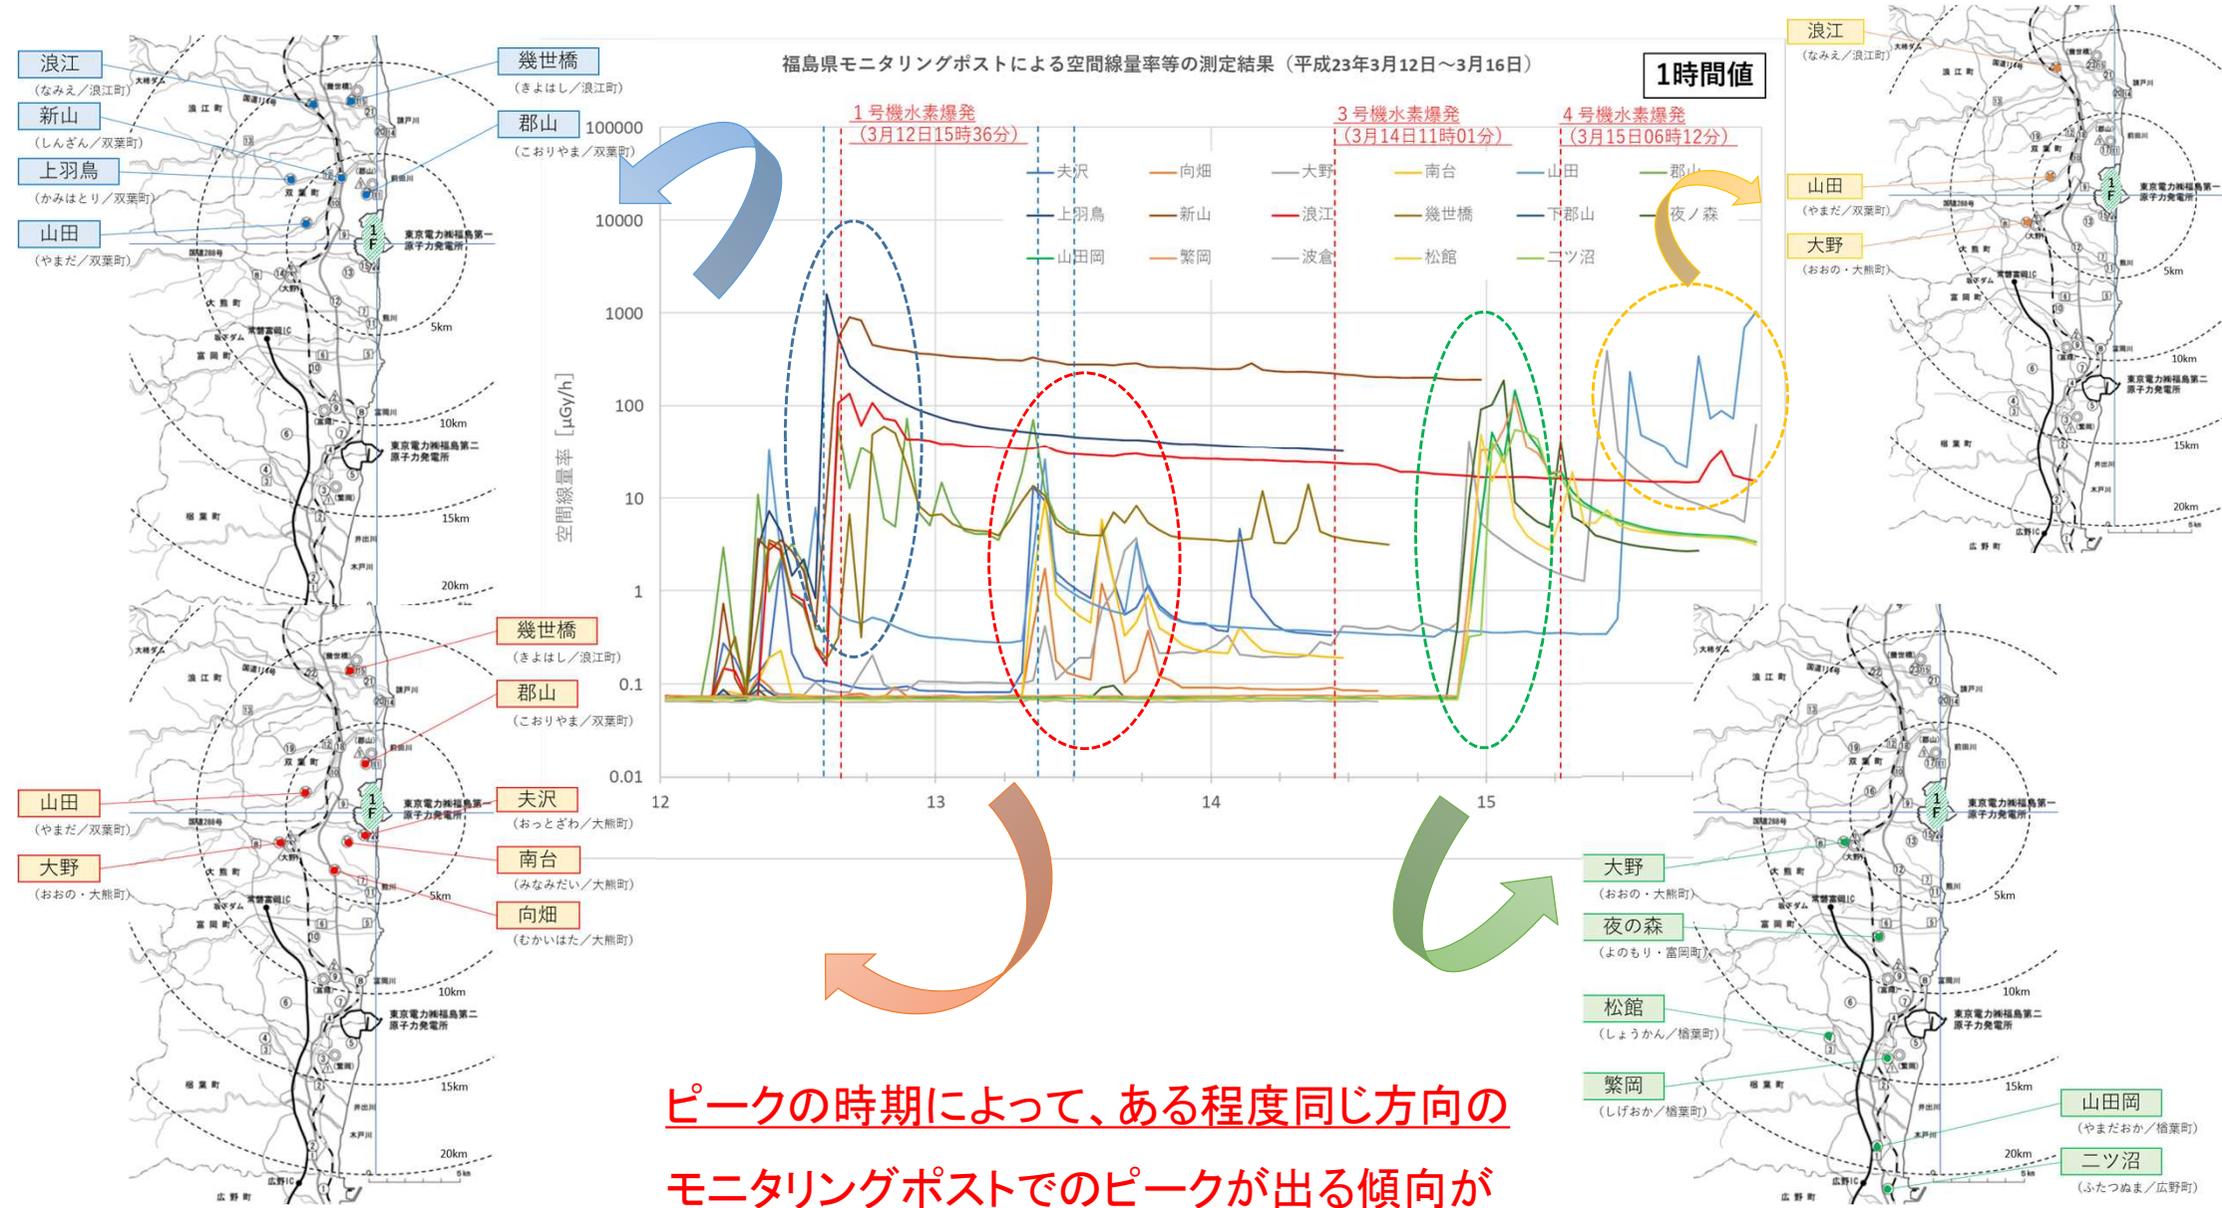
3月12日～16日

ピークの時期によって、ある程度同じ方向のモニタリングポストでのピークが出る傾向が確認される。
