1号機原子炉補機冷却系線量低減に向けた 内包水サンプリング作業の再開について

2022年10月31日

東京電力ホールディングス株式会社

1号機原子炉補機冷却系線量低減に向けた 内包水サンプリングの実施について

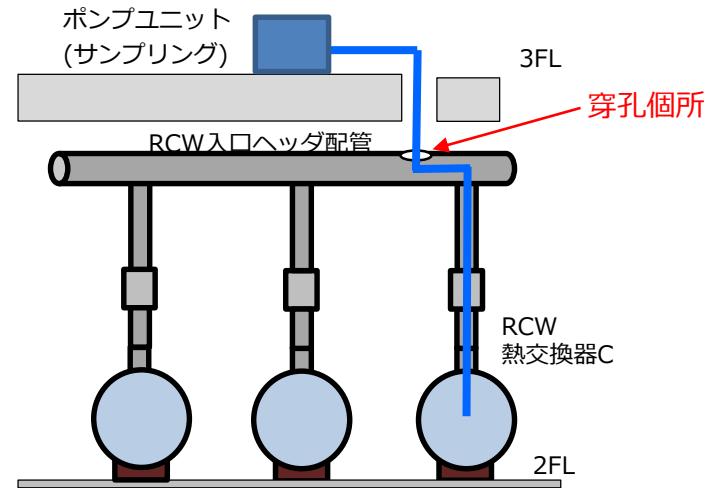
作業ステップ(概略)

- ①RCW入口ヘッダ配管上面を穿孔する。
 - ・電解穿孔^{※1}による微小な孔を設け配管内水素ガスの確認^{※2}を行う。
 - ・水素ガスがないことを確認後、穿孔作業(機械式)を行う。
- ②配管穿孔個所にサンプリング用ホースをRCW熱交換器Cの内部まで挿入する。
- ③サンプリング用ポンプユニットで採水する。

※1：火花を発生させず穿孔が可能。本工法は特許出願もしております、合わせてクックアップにて火花が発生しないことを確認済み。
※2：水素ガスが確認された場合は、気体のサンプリング・分析を行った後、水素ガスバージ (窒素封入) を行う計画。

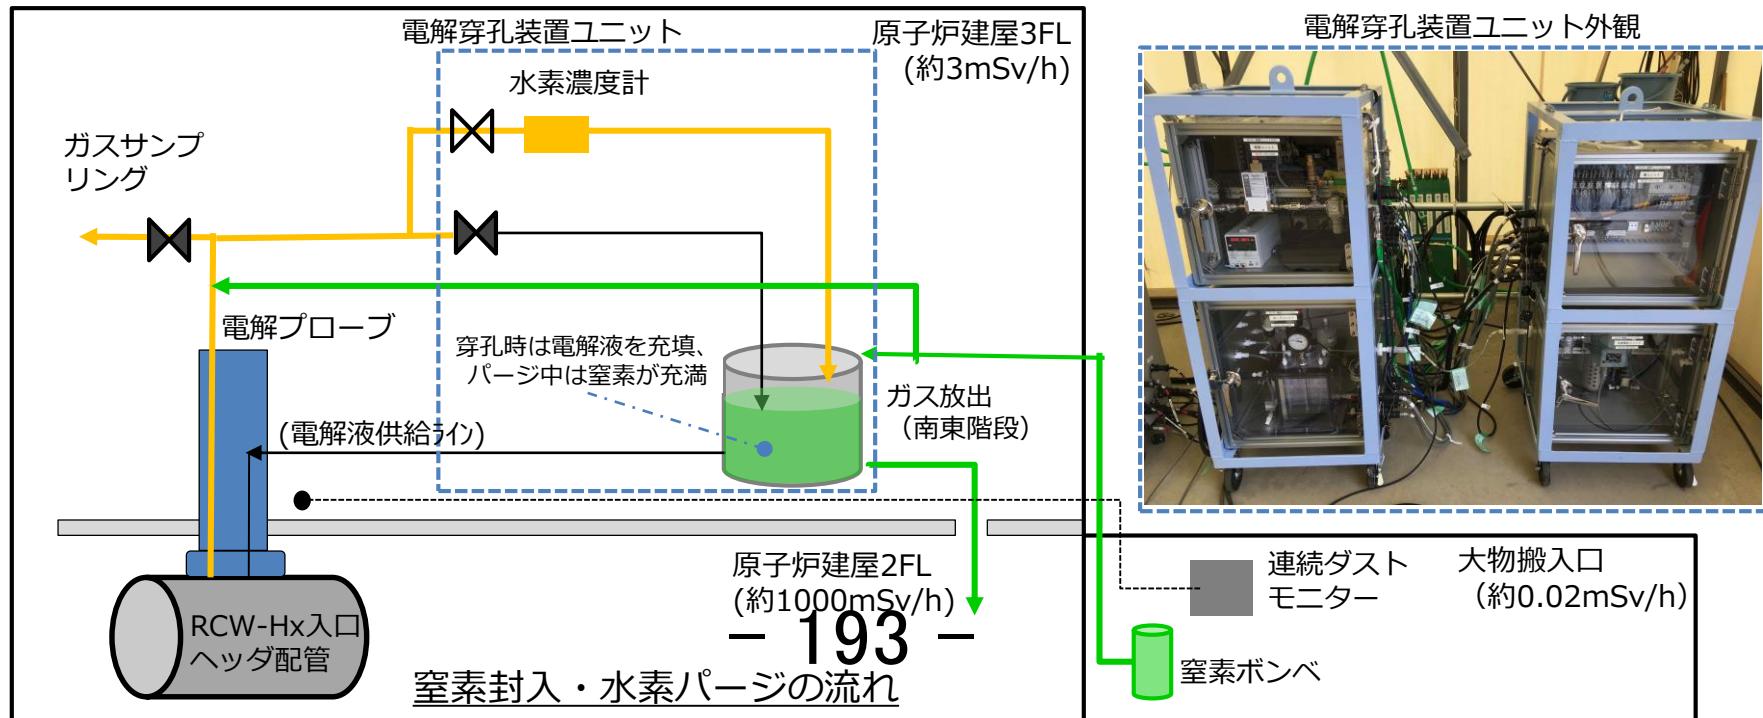
- 電解穿孔装置により配管を穿孔する際、配管内の滞留ガスを系外へ漏洩させずに電解穿孔装置においてサンプリングする。
- ガスサンプリングにより水素 (Kr-85※) が確認された場合は、水素濃度計の水素が0%になるまで、遠隔にて窒素封入、水素パージを繰り返し実施予定。
※Kr-85は放射性物質（気体）でフィルタでの補促は困難であるため、原子炉建屋内へのパージを予定。パージに際し、予め敷地境界における被ばく影響の評価を行う。
- 排気に際し、可燃性ガスなどを内包することに対する安全性、放射性物質（気体）を内包することに対する環境への影響を考慮し、以下のような確認・監視を行いながら実施予定。
 - 人気がない原子炉建屋2FLに排気を導き、作業エリアに入室する場合は、酸素濃度等を確認。
 - 連続監視モニタにより、ダストの濃度が有意に変化していないことを確認。

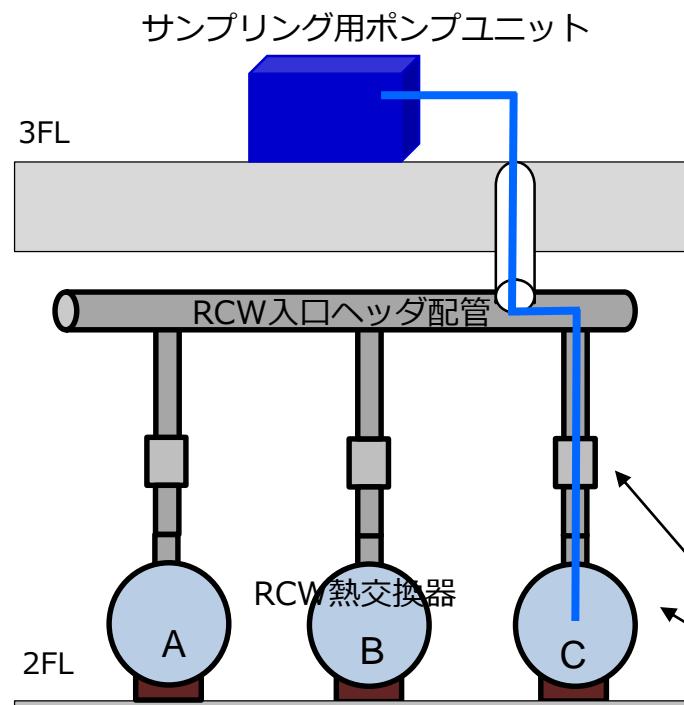
RCW熱交換器からのサンプリングイメージ図

- 内包水のサンプリングは、RCW熱交換器（C）の入口配管、熱交換器内の3カ所（上・中・下）を予定。
(熱交換器内の水位のよっては変更の可能性あり)

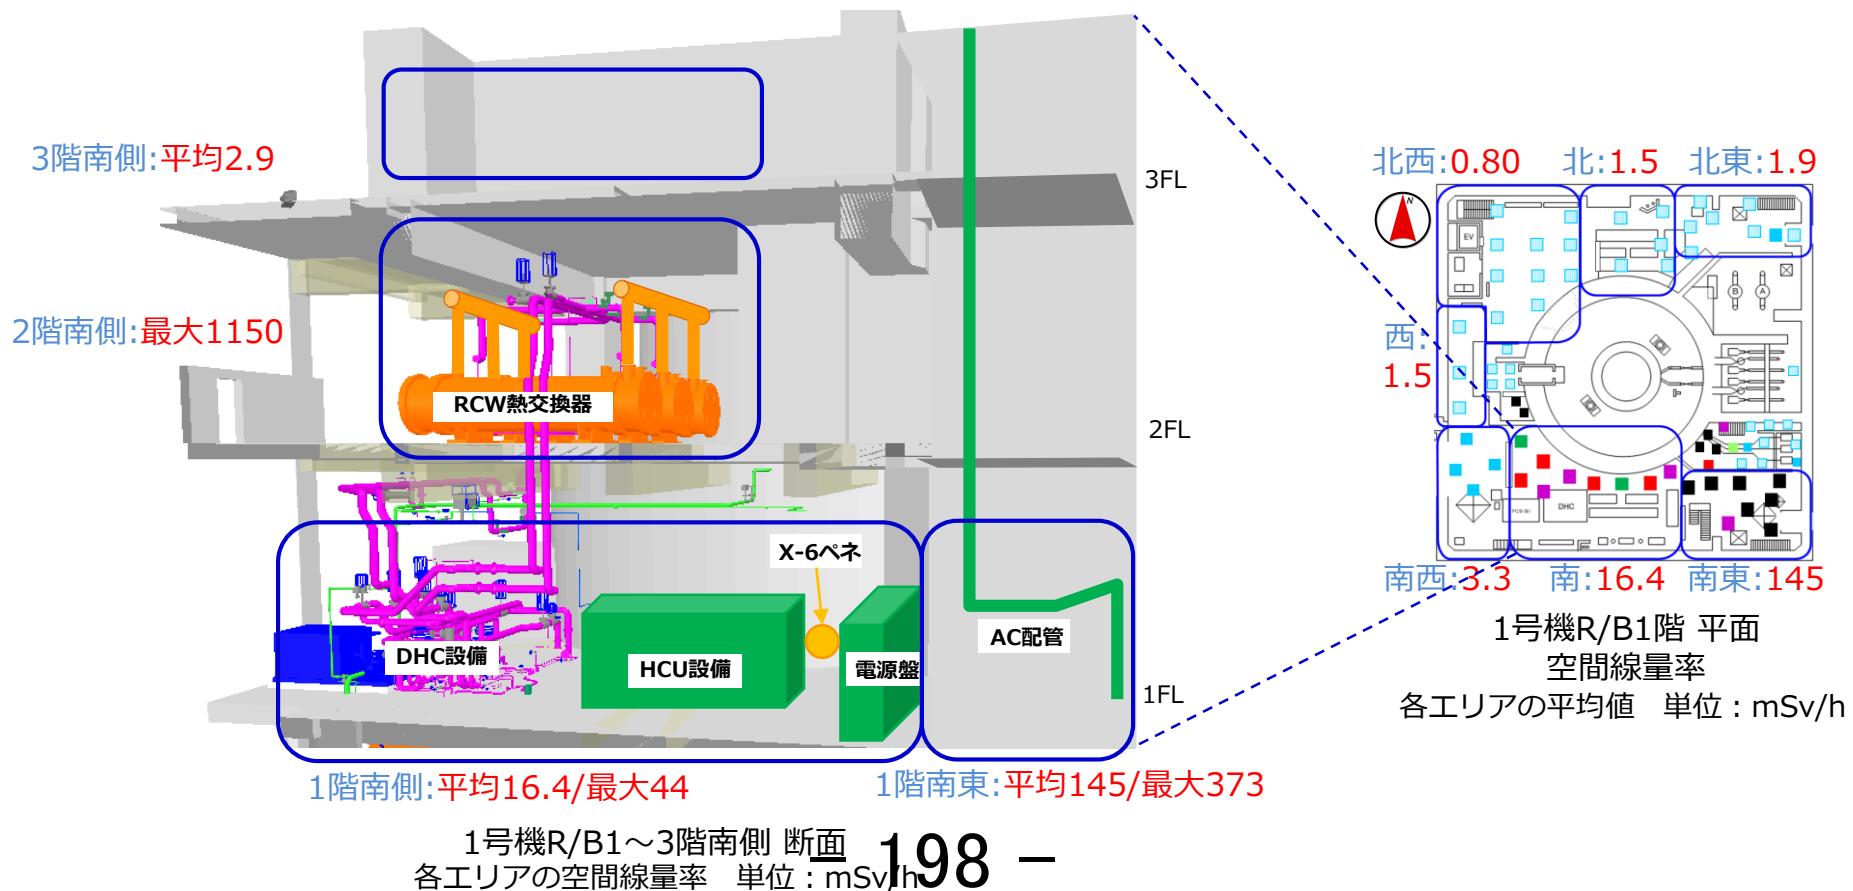
- 1号機原子炉建屋(R/B)南側エリアは高線量線源のRCW系統およびAC配管により空間線量率が高い状況であり、これらの線量低減を計画。
- 局所的な高線量箇所であり、内包水が高汚染と推測されるRCW系統（RCW熱交換器、DHC設備）から線量低減を進める。

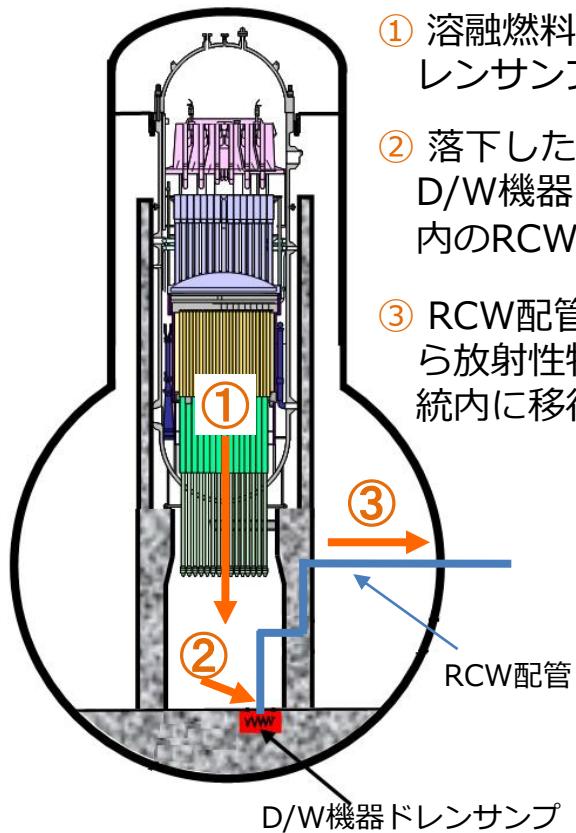
RCW系統が高線量に至った経緯（推定）

□ 1号機RCW系統は、事故時にD/W機器ドレンサンプを冷却するRCW配管が破損したことで、放射性物質がRCW配管内に移行し、高線量化したと推定されている。

- ① 溶融燃料がD/W機器ドレンサンプに落下。
- ② 落下した溶融燃料がD/W機器ドレンサンプ内のRCW配管を破損。
- ③ RCW配管破損箇所から放射性物質がRCW系統内に移行。

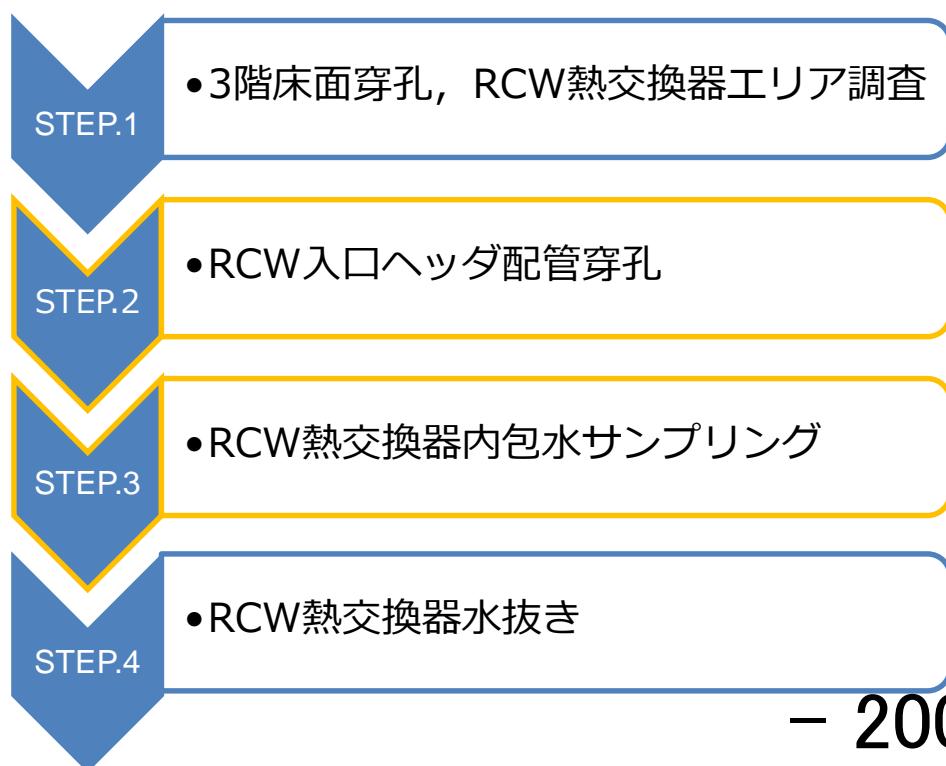
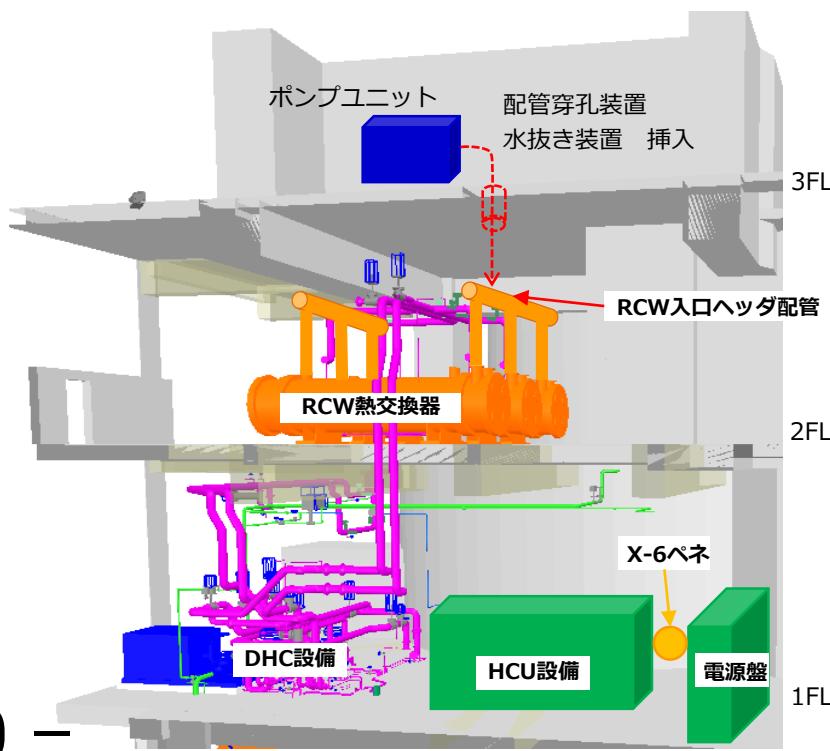
- RCW系統の内包水が高汚染であると推測されることから、RCW熱交換器の水抜きを実施し線量低減を行う。
- 高線量である2階での作業を避け、3階床面に穴をあけてRCW熱交換器にアクセスする。
- 2階の線量測定結果(2020年9～10月実施)より、内包水の放射能濃度は約 $1.8E+10\text{ Bq/L}$ と推定される。

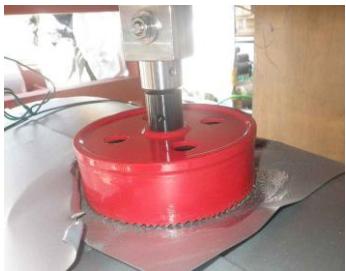
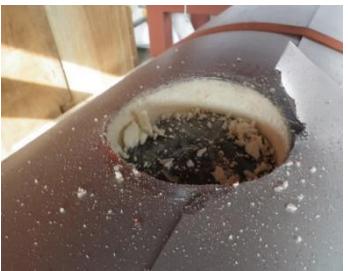
①ヘッダ配管防露材撤去

※写真はモックアップの状況

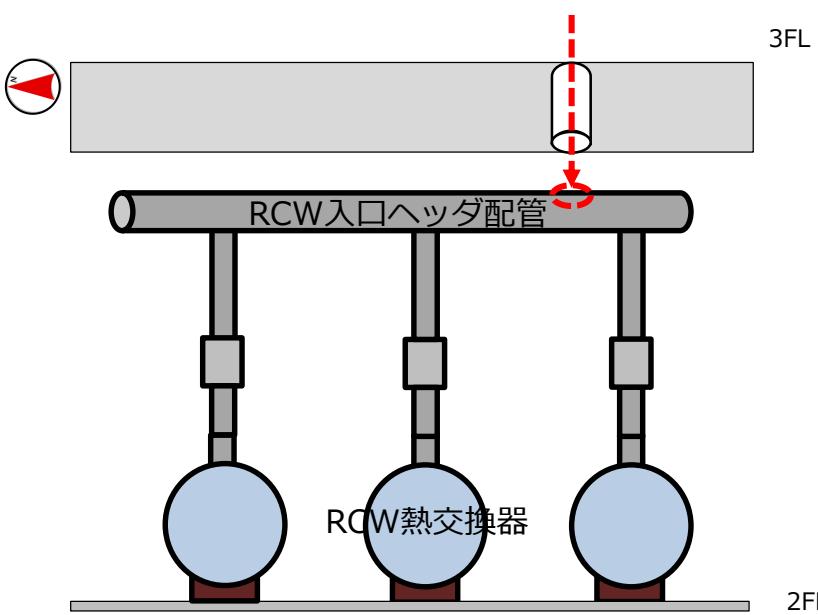
作業エリアが低線量である
3階から配管穿孔装置を挿入

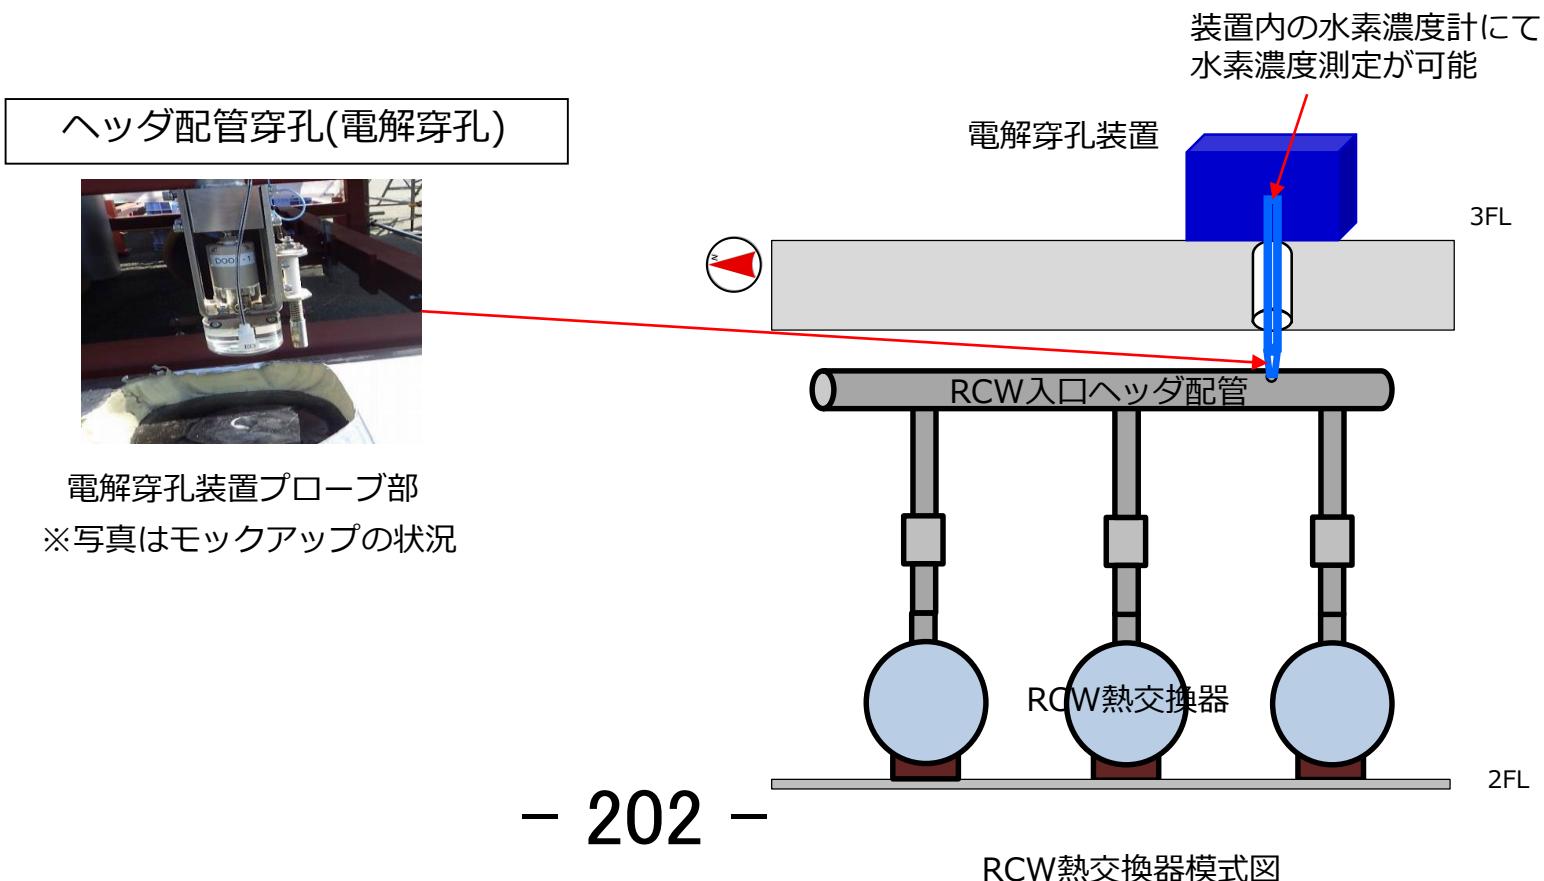
- 電解穿孔装置により配管を穿孔する際、配管内の気体を系外へ漏洩させずに電解穿孔装置においてサンプリングすることが可能。また、装置内の水素濃度計により水素濃度測定が可能な構造である。
- RCW入口ヘッダ配管内に水素が確認された場合、安全を確認した上で窒素による置換を実施する。

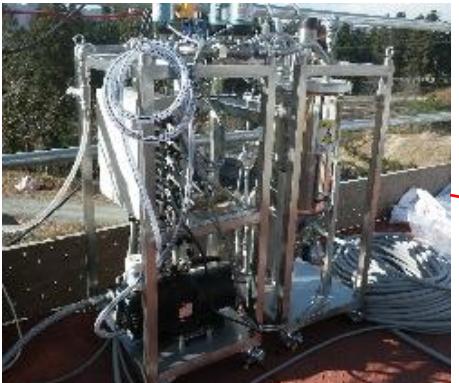
ポンプユニット

※写真はモックアップの状況

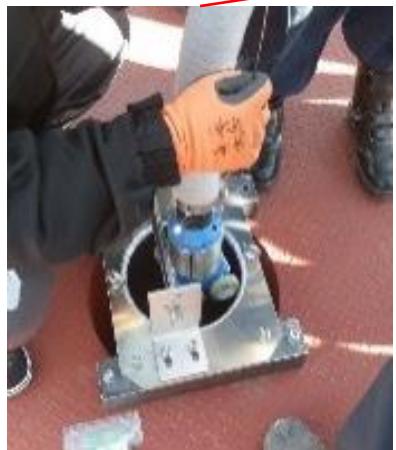
配管内アクセス装置挿入(3階)

- RCW熱交換器へ配管内アクセス装置(ホース)を挿入し、RCW熱交換器の内包水をサンプリングする。
