⑧ 古宇川右岸地点-追加火山灰分析・薄片観察結果 神恵内M-2ボーリング(1/21) -

4. 積丹半島西岸における洞爺火砕流堆積物の有無に関する検討

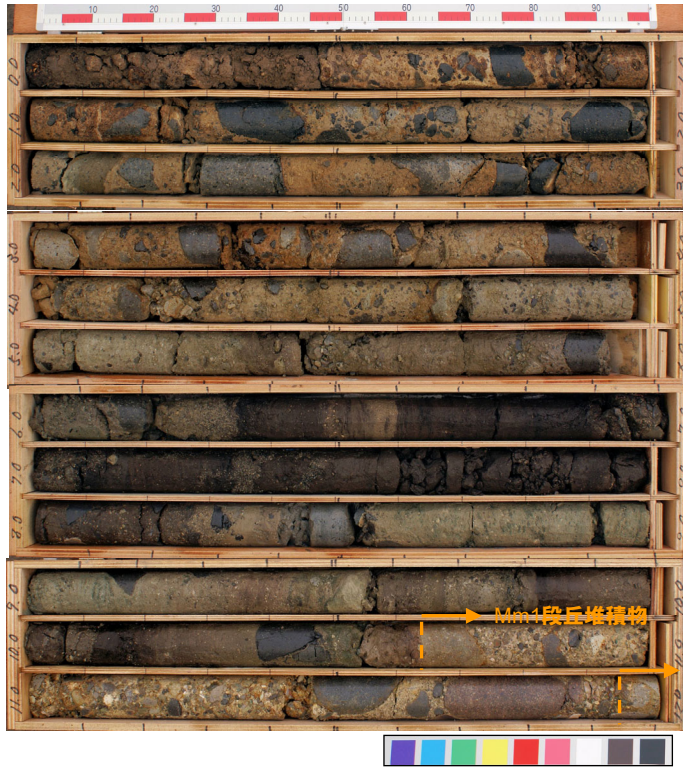
柱状図 (深度0~12m)

コア写真 (深度0~12m) (2010年4月撮影)

標尺	標高 (m)	深度 (m)	柱状図	地質	色調	記
1	28.78	0.50	細粒じり有機質シルト	暗褐色		径3cm以下(最大径7mm)の安山岩角礫混じる有機質シルト。
2			シルト質砂礫	褐色		基質はシルト混じり粗砂。 粒径: 3cm以下(最大径12cm)主体。 礫形: 歪円~角礫。 検率: 50~60%程度。 礫種: 安山岩、デイサイト、シルト岩など。 0.50~0.85m: 基質は火山灰混じり※1
3						
4	24.98	4.30	細粒じり砂質シルト	褐色		シルトは粗砂混じる。形入礫径: 2cm以下(最大径3cm)主体。 礫形: 歪角~角礫。 検率: 20~30%程度。 礫種: 安山岩、デイサイト。
5	23.93	5.35	細粒有機質土混じりシルト	暗褐色		シルトは有機質土混じり、細砂~細砂混じる。形入礫径: 2cm以下(最大径7mm)主体。 礫形: 歪円~歪角礫。検率50%前後。 礫種: 安山岩、デイサイト。
6	22.98	6.30	砂質シルト	淡緑灰		シルトは粗砂混じりで、不均質。 ※0.80m以下の軽石片、※3~7mmの安山岩礫が少量混入。※2 9.35~9.45m: 有機質シルトが挟在。
7			黒灰	黒		シルトは有機質で、均質。 部分的に礫多く混じる。 6.55~6.60m: 砂質シルトが挟在。 砂分は細砂~中砂。径0.20m以下軽石片混じる。※2 6.90~7.10m: 径2cm以下の重質礫が40%程度混じる。 7.35m: 厚さ3cmの粗砂が水平に挟在。 8.00~8.25m: 径3cm以下の歪角礫20%程度混じる。
8	21.03	8.25	砂質シルト	淡緑灰		
9	19.78	9.50	火山灰	乳白		細粒火山灰が挟在。
10	18.48	9.80	細粒じり砂質シルト	淡緑灰		シルトは有機質で、砂分混じり不均質。 ※0.50m以下の軽石片、径10cmの安山岩礫が混入。※2 10.00~10.10m: 砂分やや多い。
11	18.65	10.63	シルト混じり粗砂	褐色		基質はシルト混じり粗砂。 粒径: 3cm以下(最大径13cm)主体。 礫形: 円~歪円礫。 検率: 80%以上。 礫種: 安山岩、デイサイト、泥岩、砂岩、チャートなど。

※1 柱状図には、“火山灰混じり”と記載されているが、R3.10.14審査会合以降に実施した火山灰分析の結果から、後述する検討において主に火山砕屑物からなるものではないと評価した(P458~P461参照)。
 ※2 柱状図には、“軽石片”と記載されているが、R3.10.14審査会合以降に実施した薄片観察及び火山灰分析の結果、軽石ではないと評価した(P458~P461参照)。

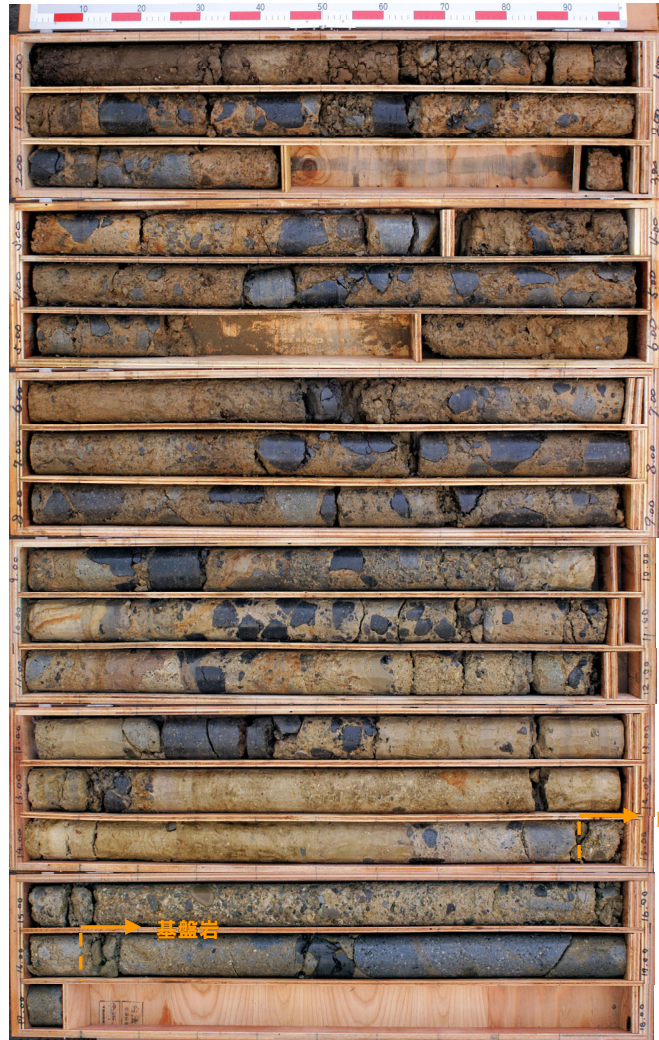
柱状図(深度0~17m)

コア写真(深度0~17m) (2010年4月撮影)

標尺	標高	深度	柱状	地質	地色	記
(m)	(m)	(m)	図	名	調	事
1	32.45	0.60	シルト質砂礫	シルト	黄褐色	シルトは粗砂混じりシルト。火山灰質でやや粘性あり。細砂: 5cm以下(最大径20cm)主体。粗砂: 50~70%程度。細砂: 安山岩、デイスサイト。1.90~2.00m: 均質な火山灰質シルトが挟在。※1
2	29.35	3.70	シルト質砂礫	シルト	黄褐色	基質は粗砂混じりシルト。細砂: 10cm以下(最大径12cm)主体。粗砂: 50~70%程度。細砂: 安山岩、デイスサイト。5.45~5.50m: やや均質な火山灰質シルトが挟在。※1
3	27.55	5.50	シルト質砂礫	シルト	黄褐色	シルトは粗砂が混入する。粗砂: 0.5cm以下(最大径10cm)主体。粗砂: 50~70%程度。細砂: 安山岩。
4	26.75	6.30	シルト質砂礫	シルト	黄褐色	基質は粗砂混じりシルト。細砂: 10cm以下(最大径12cm)主体。粗砂: 50~70%程度。細砂: 安山岩、デイスサイト。9.00~9.05m: 均質な火山灰質。※1
5	23.20	9.80	火山灰	火山灰	黄褐色	粗粒火山灰で粘質。やや粘性あり。
6	22.90	10.10	火山灰	火山灰	黄褐色	基質は粗砂~中砂混じりの火山灰質シルト。粗砂: 4cm以下(最大径6cm)主体。粗砂: 50~70%程度。細砂: 黄色火山岩類多い。
7	21.95	11.10	火山灰	火山灰	黄褐色	シルトは火山灰質。中砂~粗砂混入。粗砂: 2cm以下(最大径5cm)主体。粗砂: 50~70%程度。細砂: 黄色火山岩類多い。
8	20.45	12.60	火山灰	火山灰	黄褐色	シルトは火山灰質。中砂~粗砂混入。部分的に多く混入する。粗砂: 12.60~12.90m: 粗砂: 2cm以下主体。粗砂: 10~20%程度。13.10~13.20m: 粗砂: 4cm以下主体。粗砂: 50~60%程度。13.50~13.90m: 粗砂: 2cm以下主体。粗砂: 10~20%程度。
9	19.00	14.00	火山灰	火山灰	黄褐色	粗粒火山灰粘質。水平に挟在。

※1 柱状図には、「火山灰質」と記載されているが、R3.10.14審査会合以降に実施した火山灰分析等の結果から、後述する検討において、主に火山砕屑物からなるものではないと評価した(P462~P465参照)。

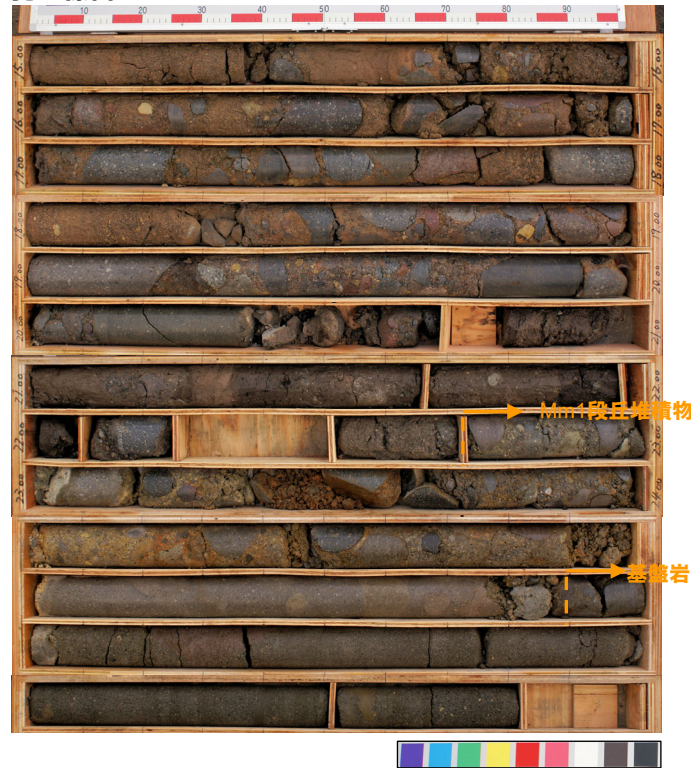
柱状図(深度15~27.5m)

コア写真(深度15~27.5m)(2010年4月撮影)

標尺	標高 (m)	深度 (m)	柱状図	地質	色調	記
16	29.42	15.60	砂	褐		上方細粒化構造あり。 15.00~15.15m: シルト混じりの細砂~中砂。 15.15~15.40m: 細砂混じりの中砂~粗砂。 15.40~15.50m: 硬質のシルト混じり中砂。 礫径: 1cm以下(最大径5cm)主体。礫率: 30~40%。 15.50~15.60m: シルト質細砂。
17			シルト混じり中砂	暗褐灰		基質はシルト混じり中砂~粗砂。礫径: 10cm以下(最大径30cm)主体。 礫形: 歪円~歪角礫。礫率: 70~80%程度。礫種: 安山岩主体。 礫の色調は暗灰、灰、紫灰および暗赤灰と雑多。シルト岩、風化流紋岩礫混じる。
18	27.02	18.06	砂	暗褐灰		細砂~粗砂で上方細粒化構造あり。 径0.5cm以下礫が少量混じる。扁平礫にインプリケーションあり。
19	26.77	18.25	シルト混じり砂礫	暗褐灰		基質はシルト混じり粗砂。 礫径: 10cm以下(最大径30cm)主体。 礫形: 歪円~歪角礫。礫率: 70~80%程度。礫種: 安山岩主体。 礫の色調は暗灰、灰、紫灰および暗赤灰と雑多。 シルト岩、風化流紋岩礫混じる。
20	24.22	20.80	礫有混雑じりシルト	暗褐灰		シルトは有機質で、砂分混じる。 混入礫径: 径2cm以下(最大径7cm)主体。礫形: 円~歪角礫。礫率: 10~20%程度。 礫種: 安山岩、デイサイト主体。 20.90m: 厚さ1cmの火山灰質シルト(乳灰色)が挟在* 21.30~21.35m: 火山灰質細砂混じり。
21	22.57	22.45	シルト質砂礫	暗灰		基質は粗砂混じりの火山灰質シルト* 礫径: 8cm以下主体。礫形: 歪円~角礫。礫率: 70~80%。礫種: 安山岩主体。
22	22.30	22.70	砂礫	褐 & 暗褐灰		基質はシルト混じり粗砂。固結度やや良好。 礫径: 10cm以下(最大径13cm)主体。 礫形: 円~歪円礫。礫率: 70~80%。礫種: 安山岩主体。 25.00~25.80m: 凝灰角礫岩の礫(ハイアロクラスタイト)。 25.80~25.90m: 円礫混じる砂礫。

※柱状図には、“火山灰質”と記載されているが、R3.10.14審査会合以降に実施した火山灰分析等の結果から、後述する検討において、主に火山砕屑物からなるものではないと評価した(P456~P457参照)。

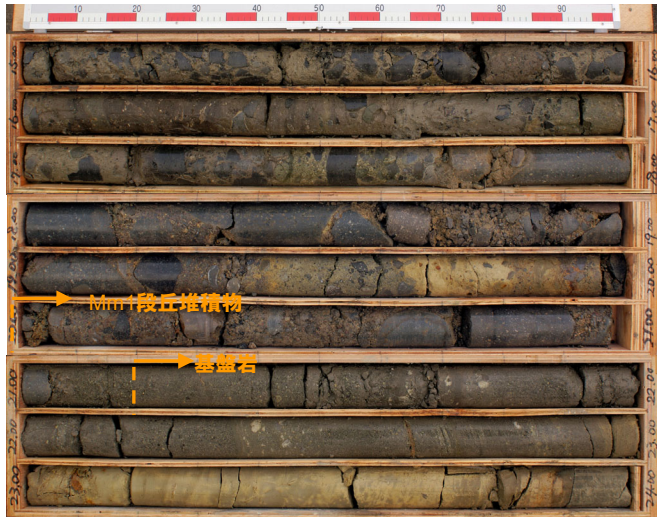
柱状図(深度15~24m)

コア写真(深度15~24m)(2010年4月撮影)

標尺	標高 (m)	深度 (m)	柱状図	地質名	地色調	記 事
16	25.69	16.05	シルト質砂礫	暗緑褐灰	基質は粗砂混じりシルト。礫径:3cm以下主体(最大径7cm)。礫形:垂円~角礫。礫率:70~80%程度。礫種:安山岩主体。15.05m、15.85m:木片混じる。	
17	24.34	17.40	硬連じり有機質土混じりシルト	黒灰	有機質土混じりシルト。粗砂混じる。混入礫径:3cm以下主体(最大径5cm)。礫形:垂円~角礫。礫率:20~30%程度。礫種:安山岩主体、デイスイト、軽石片混じる。16.50~17.20m:砂分やや多く、有機質土分少ない。	
18			シルト混じり砂礫	暗灰~暗緑灰	基質はシルト混じり粗砂。固結度やや良好。礫径:8cm以下主体(最大径20cm)。礫形:円~垂角礫。礫率:70~80%程度。礫種:安山岩主体。	
19	22.39	19.35	火山灰混じりシルト	暗緑灰	基質は火山灰シルト混じりの中砂~粗砂。固結度良好。礫径:3cm以下主体。礫形:角礫。礫率:70~80%程度。礫種:安山岩主体。	
20	21.74	20.00	硬連じり火山灰質シルト	黄褐灰	シルトは硬連じり火山灰質。固結度良好。径1cm以下の安山岩礫が少量混じる。	
21	20.54	21.20	砂礫	暗暗灰緑~灰	基質はシルト混じり粗砂。礫径:3cm以下主体(最大径16cm)。礫形:円~垂円。礫率:70~80%。礫種:安山岩主体。固結度やや良好。	
22			砂岩	暗灰	軽石混じり粗粒砂岩。傾斜10°~20°のラミナ分布。固結度はやや良好で、指圧ではつぶれないが、カッターで削れる。割れ目少なく棒状コア主体。	
23	18.74	23.00	凝灰質泥岩	黄褐灰	固結度はやや良好で、指圧ではつぶれないが、カッターで削れる。割れ目少なく棒状コア主体。	
24	17.74	24.00

※1 柱状図には、“軽石片”と記載されているが、R3.10.14審査会合以降に実施した近接ボーリング(神恵内M-2ボーリング)との対比から、軽石ではないと評価した(P466~P469参照)。
※2 柱状図には、“火山灰質”等と記載されているが、R3.10.14審査会合以前に実施した火山灰分析の結果及びR3.10.14審査会合以降に実施した近接ボーリング(神恵内M-2ボーリング)との対比から、後述する検討において主に火山砕屑物からなるものではないと評価した(P466~P469参照)。

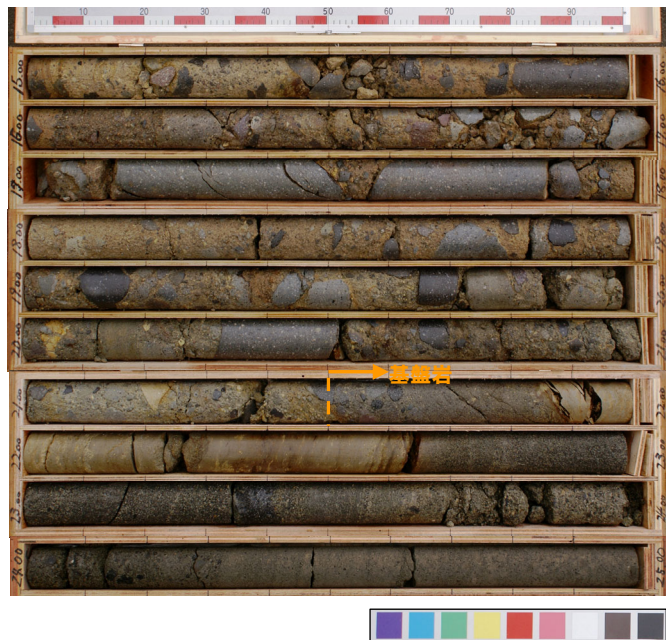
柱状図(深度15~25m)

コア写真(深度15~25m) (2010年11月撮影)

標尺	標高	深度	柱状	地質	色調	記
(m)	(m)	(m)	図	名	調	事
16	38.96 38.81	16.05 16.20	礫状地性堆積物 礫混じり砂	シルト質砂礫	黄褐 灰褐	シルト混じりの中粒~粗粒砂で、砂礫混じる。
17						基質はシルト分多く混じる中粒~粗粒砂。 礫径:20~30mm主体、最大300mm。 礫形:亜円~角礫。 礫種:安山岩主体 16.2~17.3m:礫率:60~70%。 16.2~17.6m:基質は暗褐色。 17.15~17.5m:安山岩礫。 17.6~17.9m:安山岩礫。
18						17.9~19.7m:混入礫径20~30mm主体で、細礫優勢。 17.95~18.9m:礫率:30~40%。
19						18.9~21.5m:礫率:60~70%。
20						19.7~21.5m:礫径:80mmが主体。 20.4~20.6m:安山岩礫。 20.12~20.2m:シルト混じりの粗粒砂。
21	33.51	21.50				20.8~20.9m:表面風化した角礫点在。
22	32.37	22.64	砂互層 泥岩	凝灰質砂岩	暗灰	地層境界の傾斜44° 21.5~21.8m:含礫粗粒砂岩、混入礫は10~40mmの亜円礫。 地質境界の傾斜26° 21.9~22.64m:黄灰~黒灰の泥岩。 ラミナの傾斜16°。
23						
24						0~30cmの棒状コアを呈する。 岩片はカッターで割れる。
25	30.01	25.00
