## 2.2 岩内平野西部で実施したボーリング調査結果

H26共和-5地点 ボーリングコア写真(1/4)

H26共和-5 孔口標高 8.39m 掘進長 100.00m

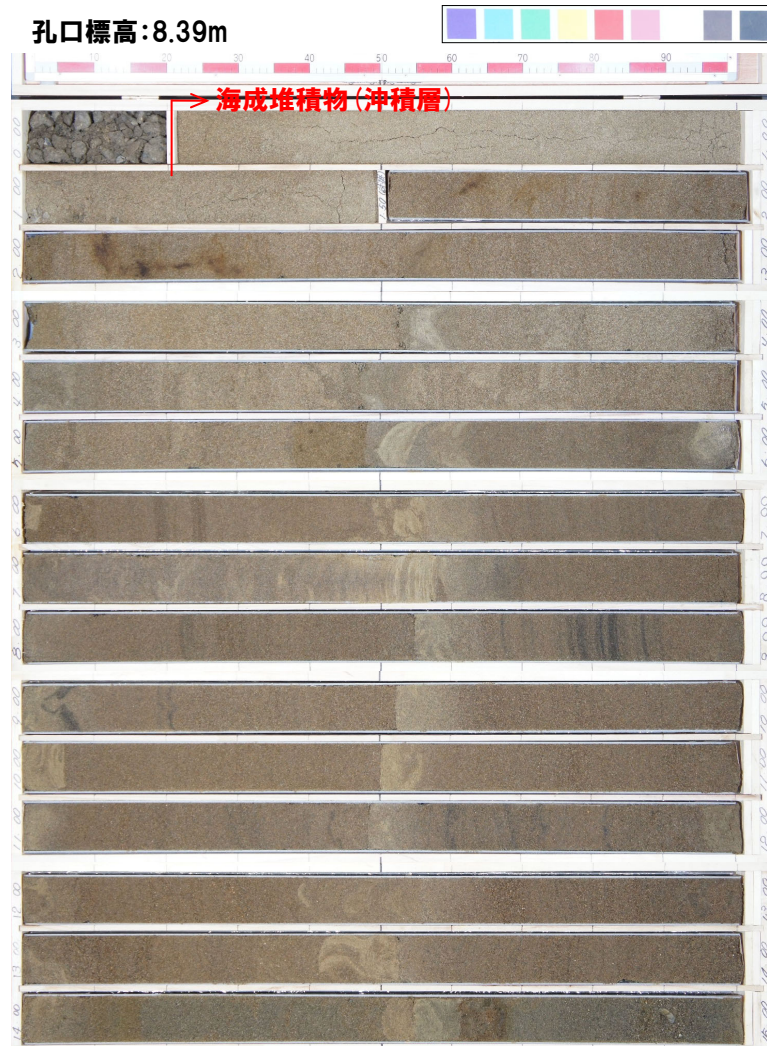
コア写真(深度0~15m)

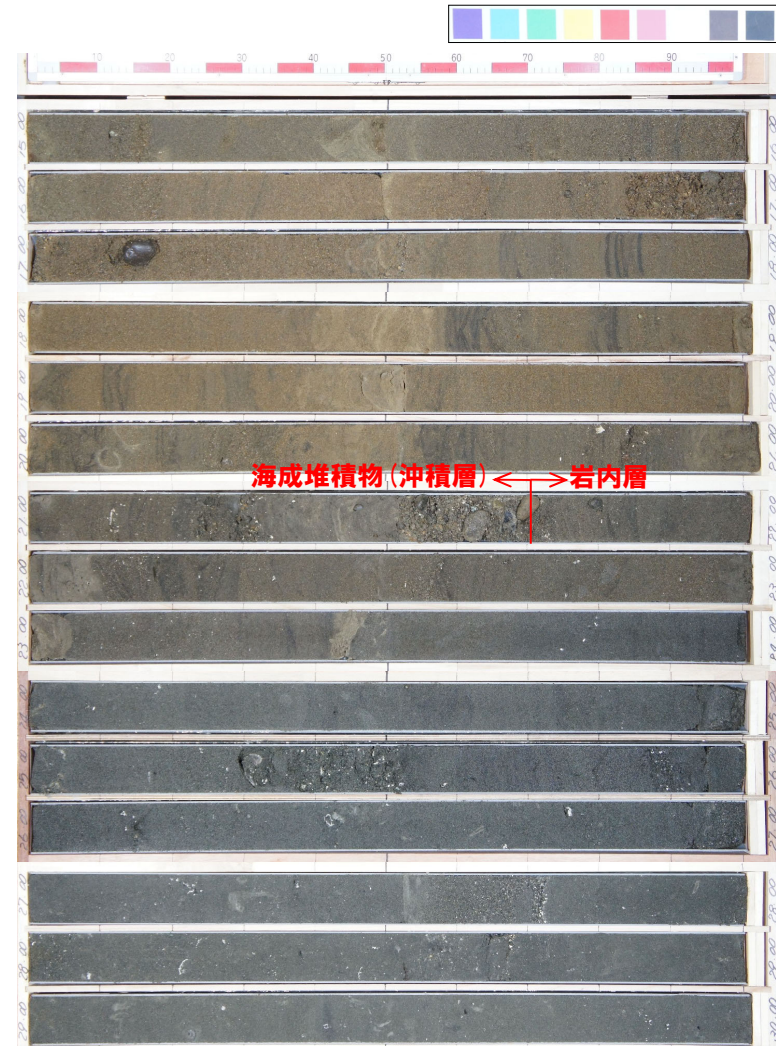
コア写真(深度15~30m)

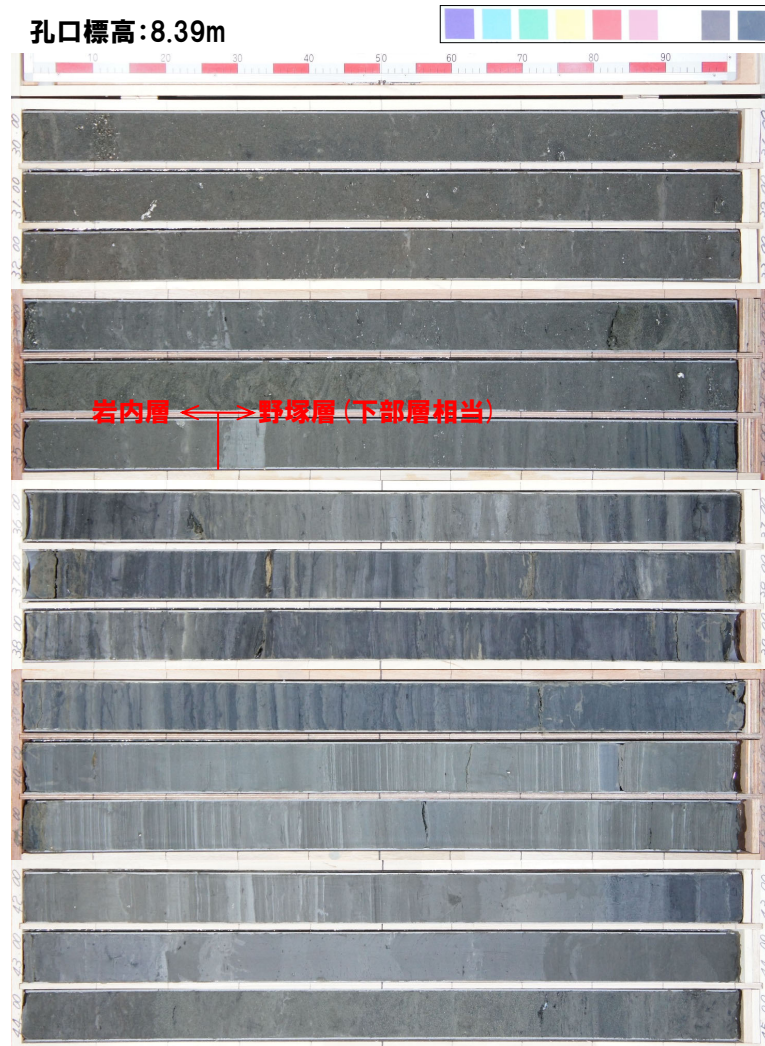
コア写真 (深度30~45m)

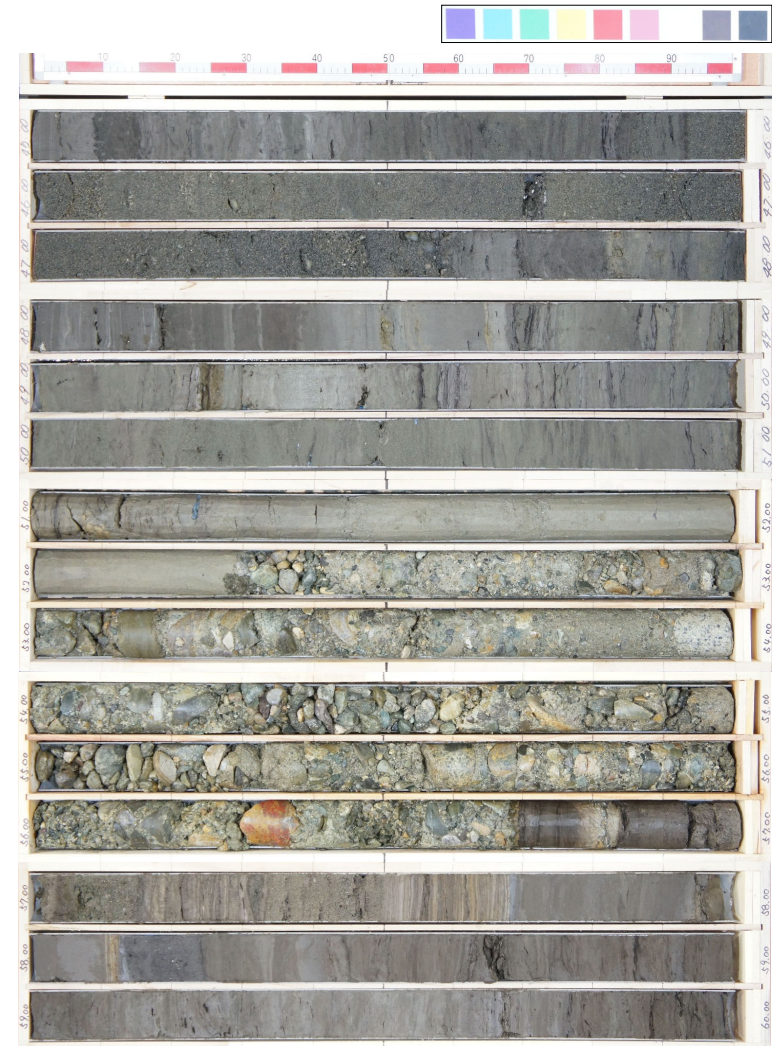
コア写真 (深度45~60m)

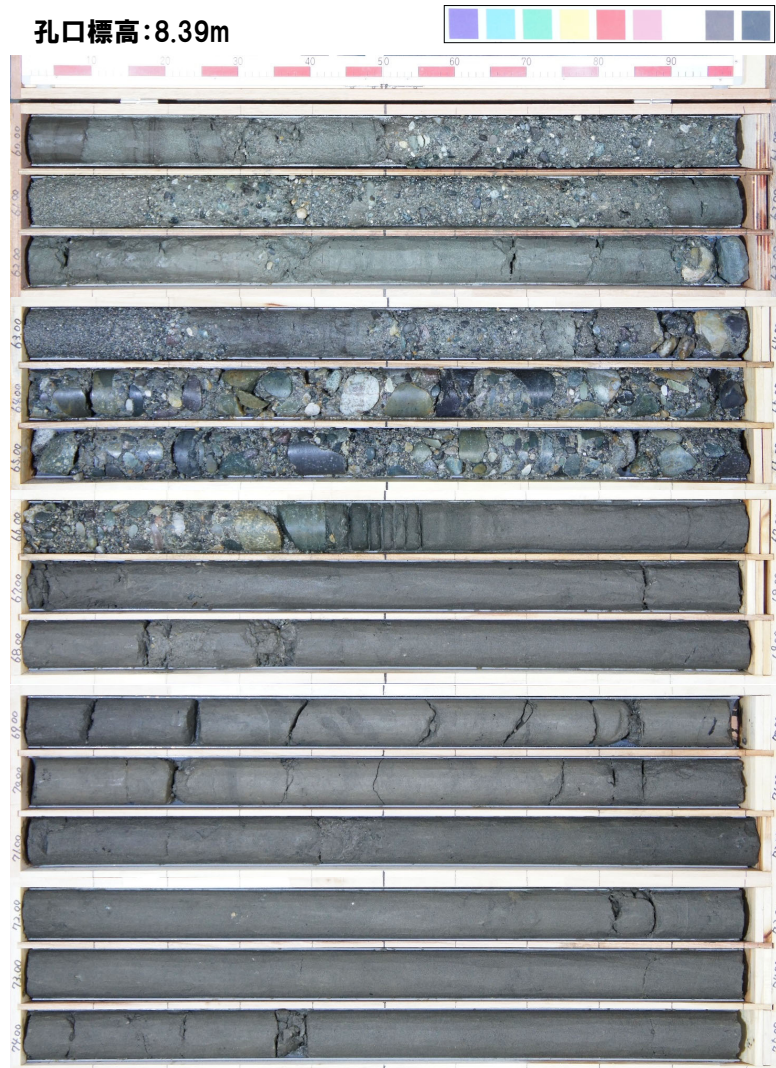
コア写真(深度60~75m)

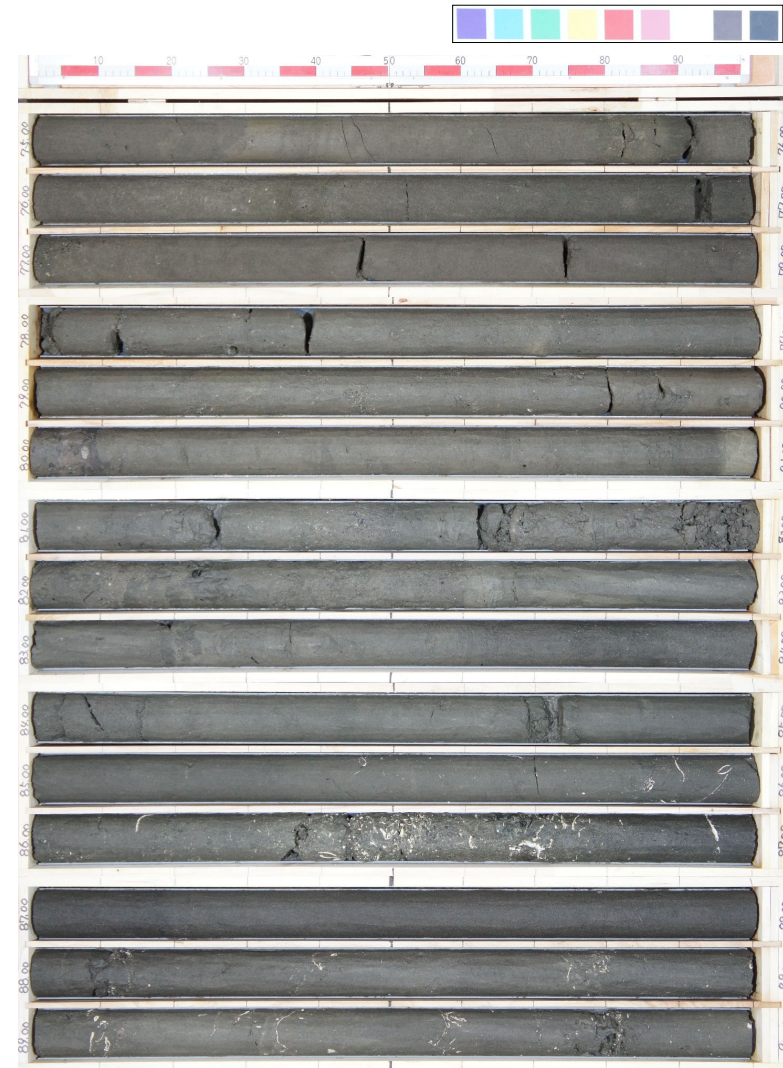
コア写真(深度75~90m)

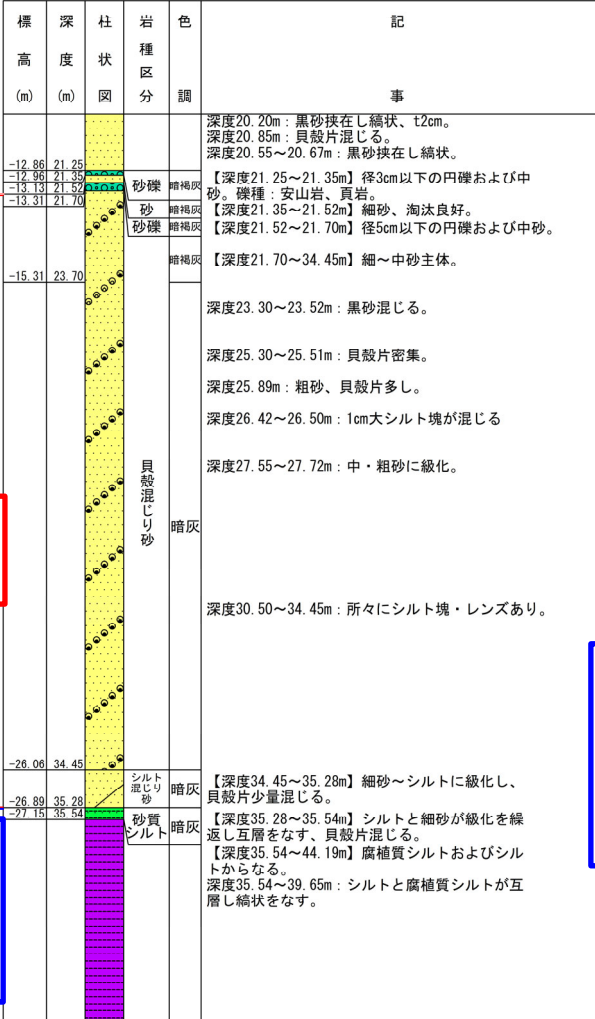
岩内層

野礫層(下部層相当)

ボーリング柱状図(深度20~40m)

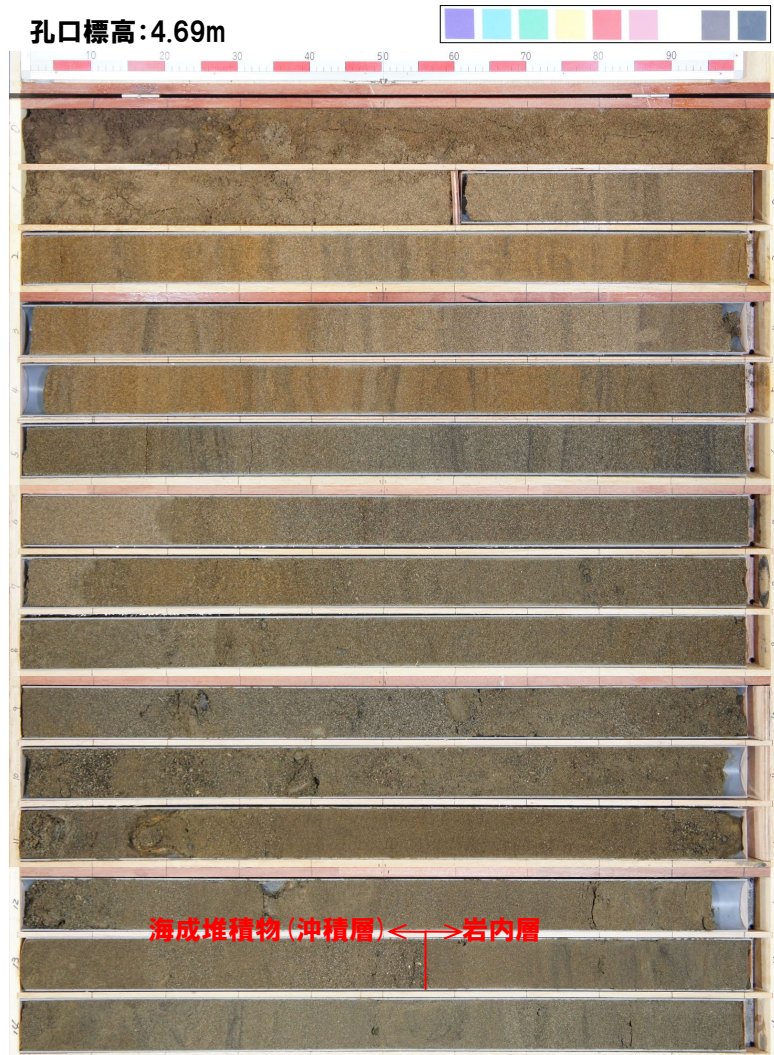
コア写真(深度0~15m)

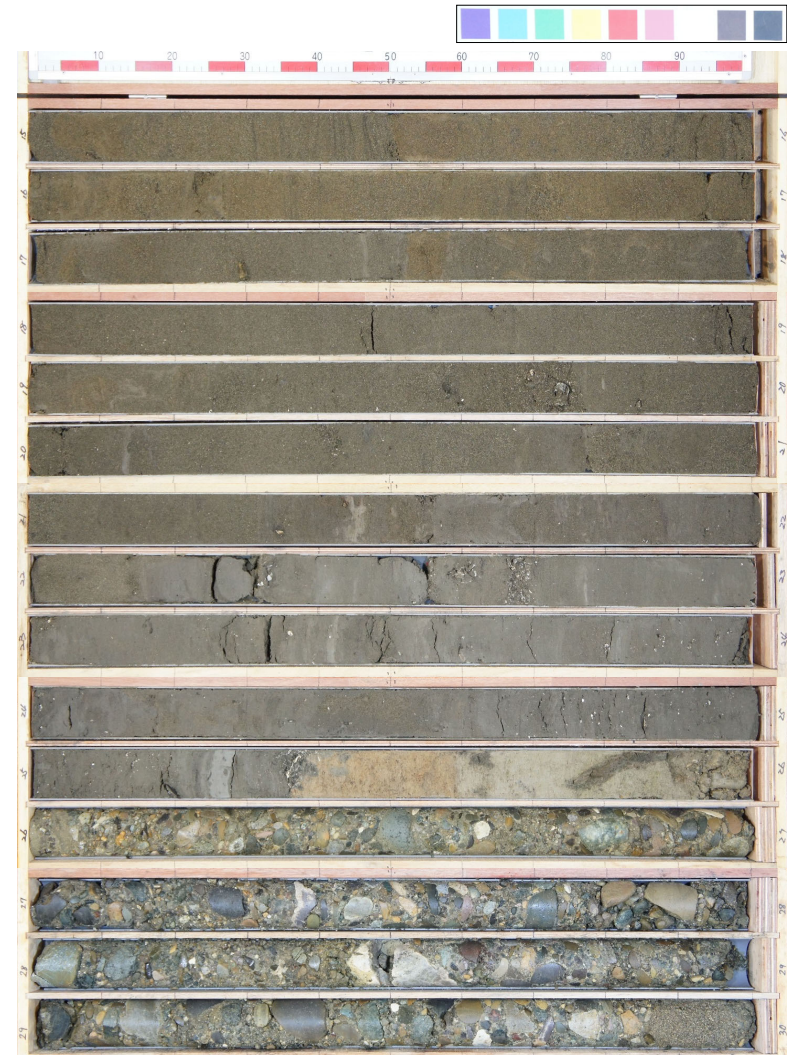
コア写真(深度15~30m)

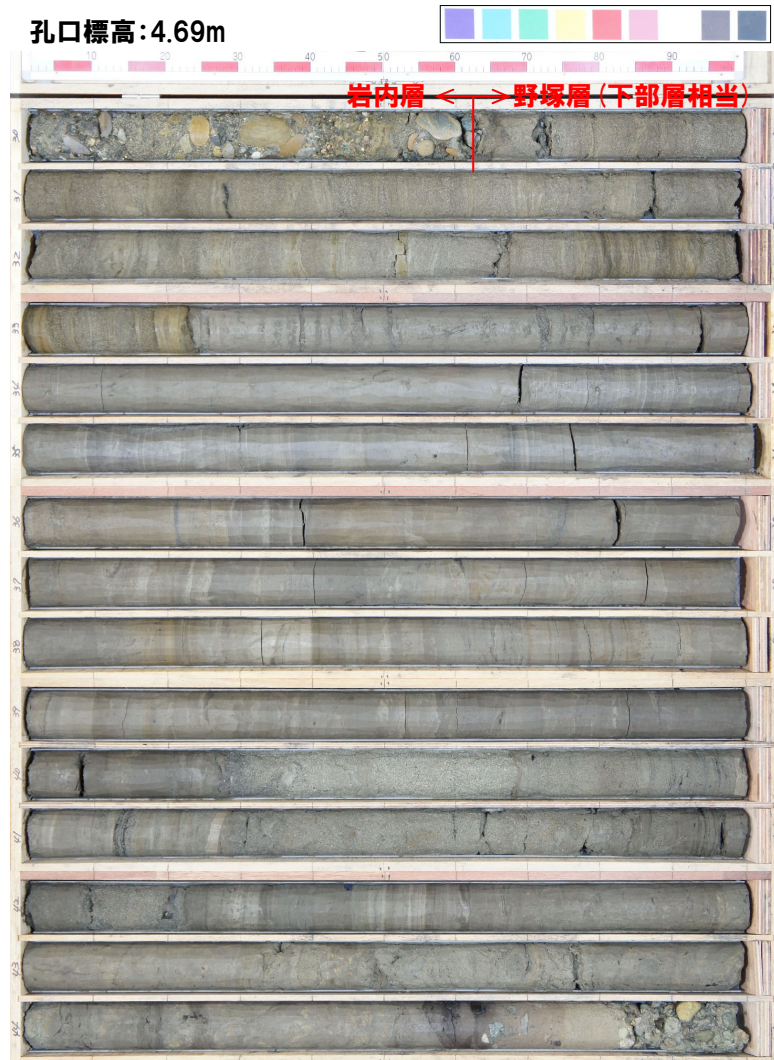
コア写真 (深度30~45m)

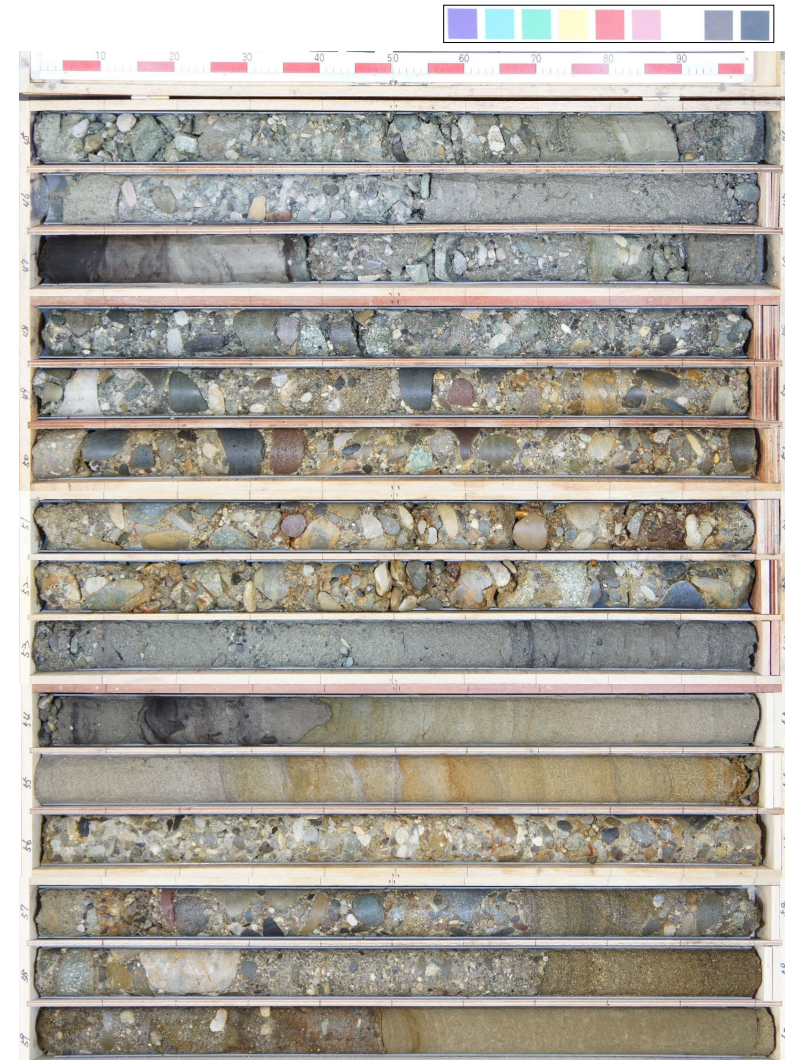
コア写真 (深度45~60m)

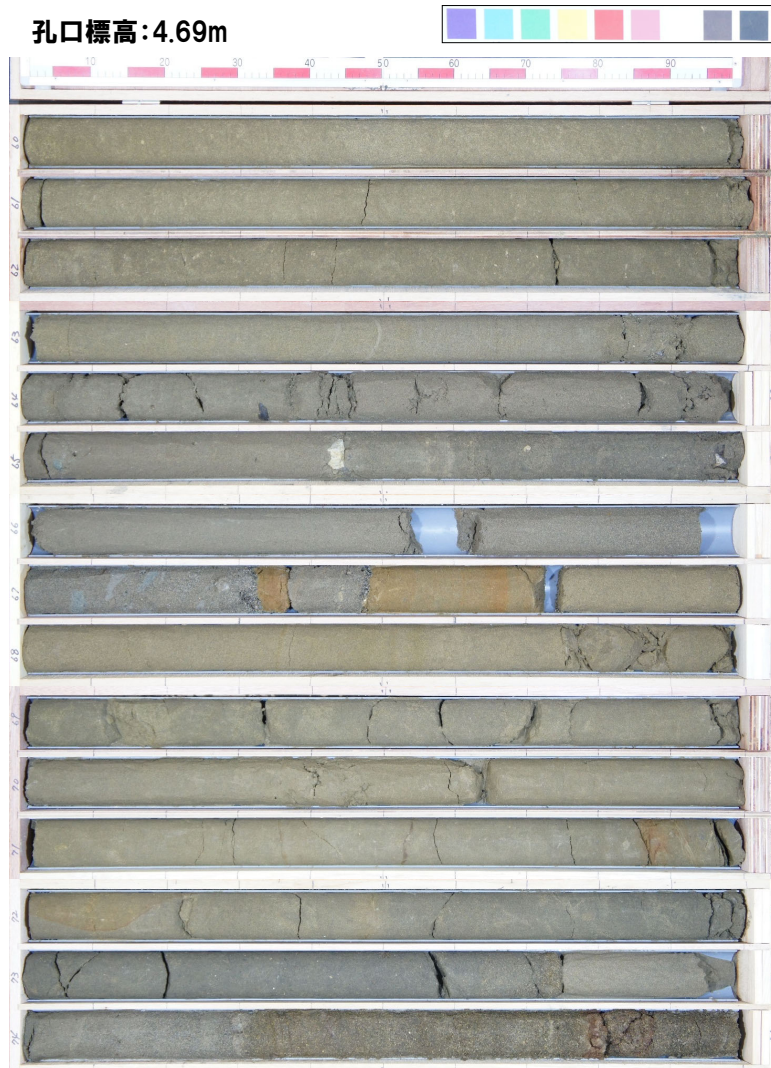
コア写真 (深度60~75m)

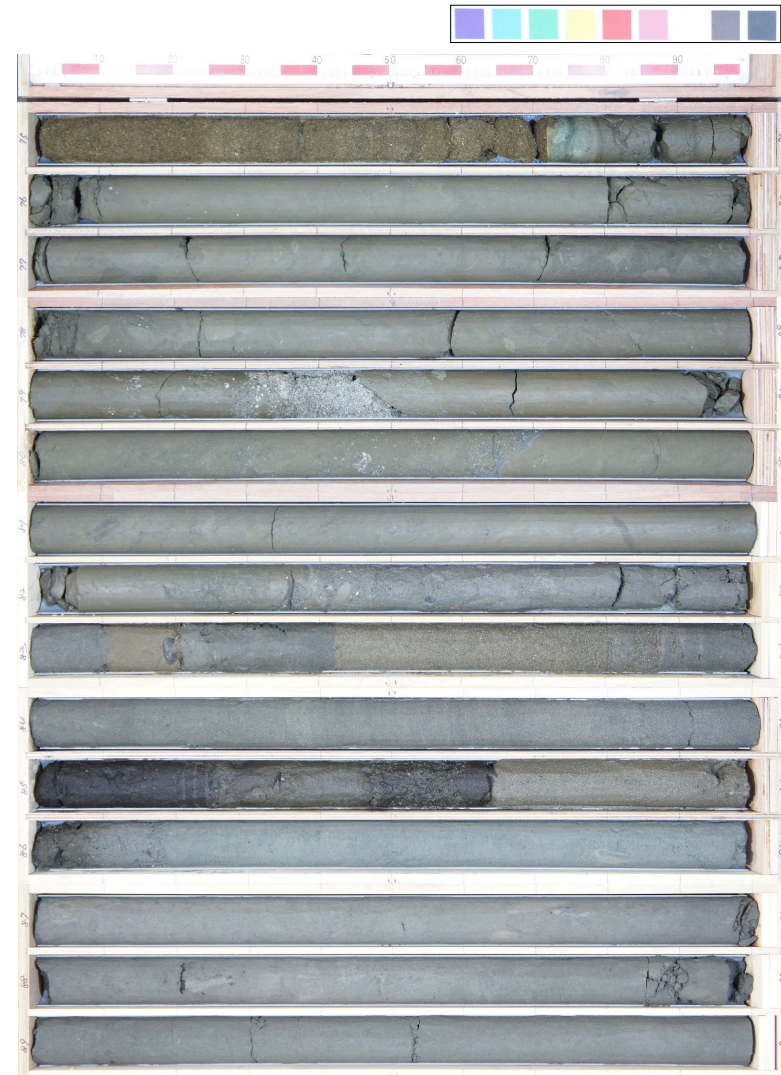
コア写真 (深度75~90m)

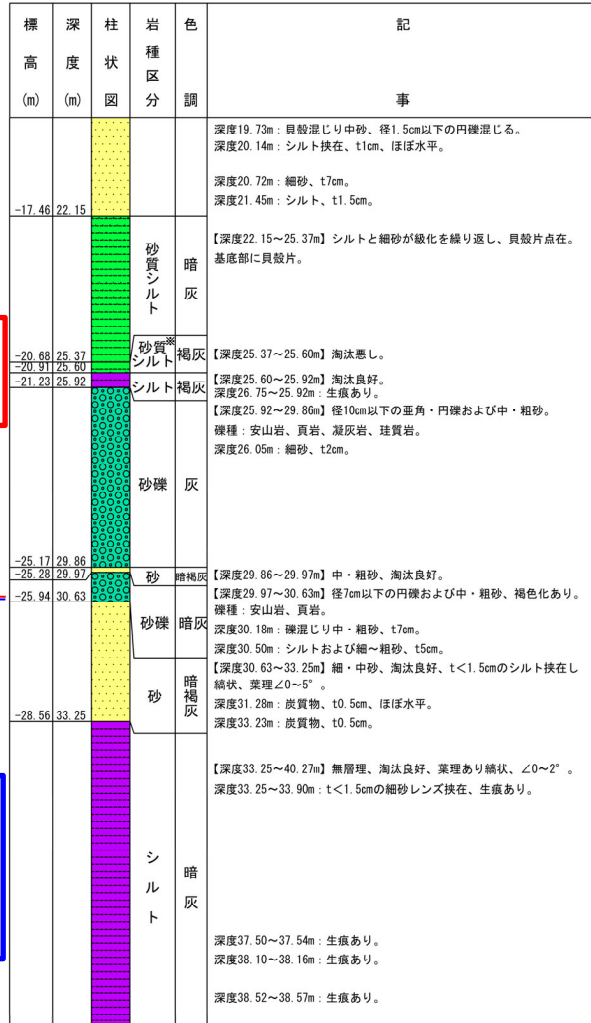
ボーリング柱状図(深度20~40m)

※H27.5.29審査会合資料では、当該砂質シルトの深度及び標高について、深度23.57~25.60m(標高-20.91~-18.88m)としていたが、誤記であるため、今回修正した。

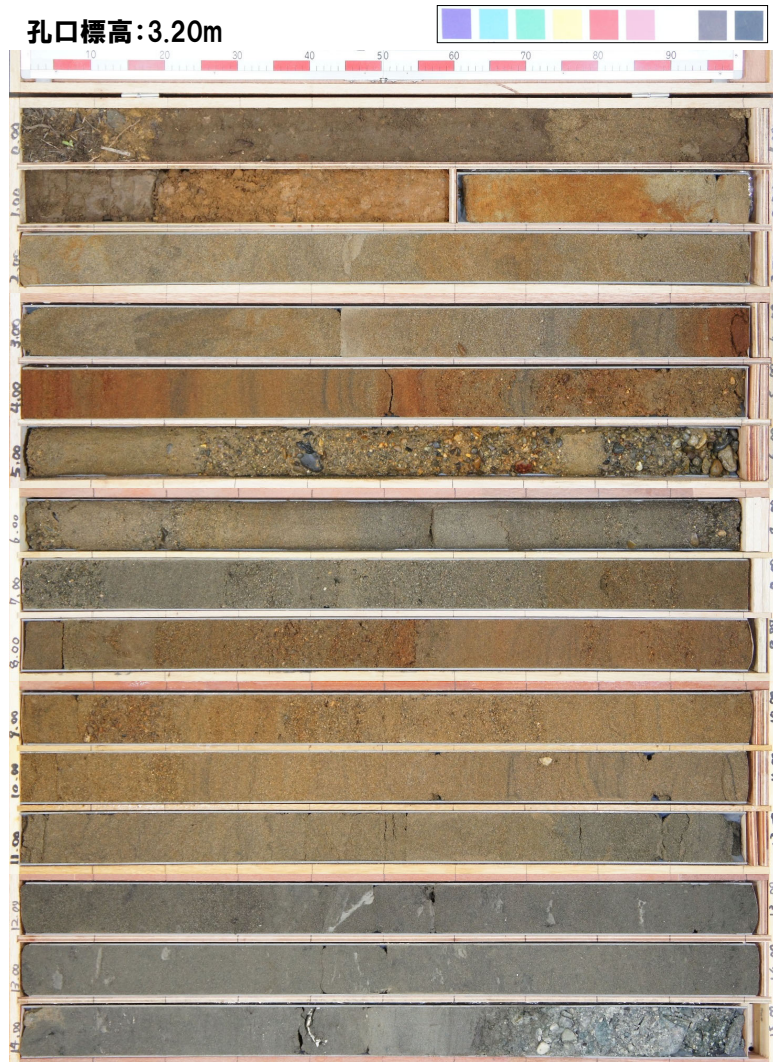
コア写真(深度0~15m)

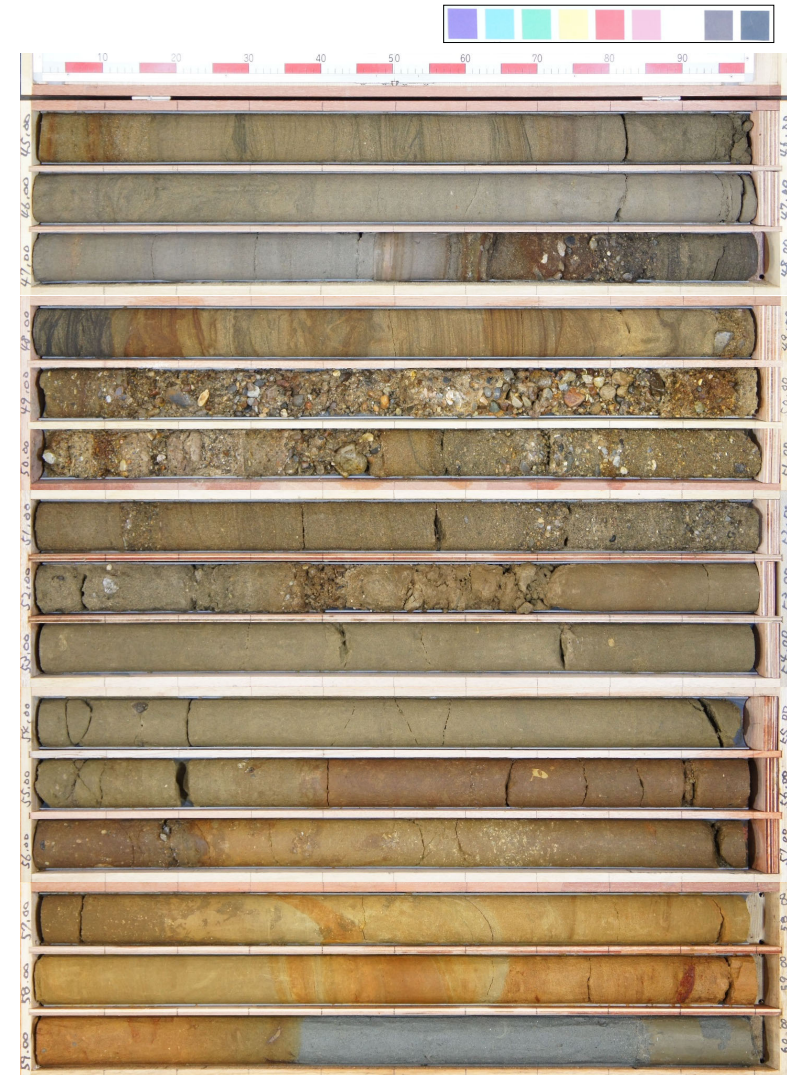
コア写真 (深度45~60m)

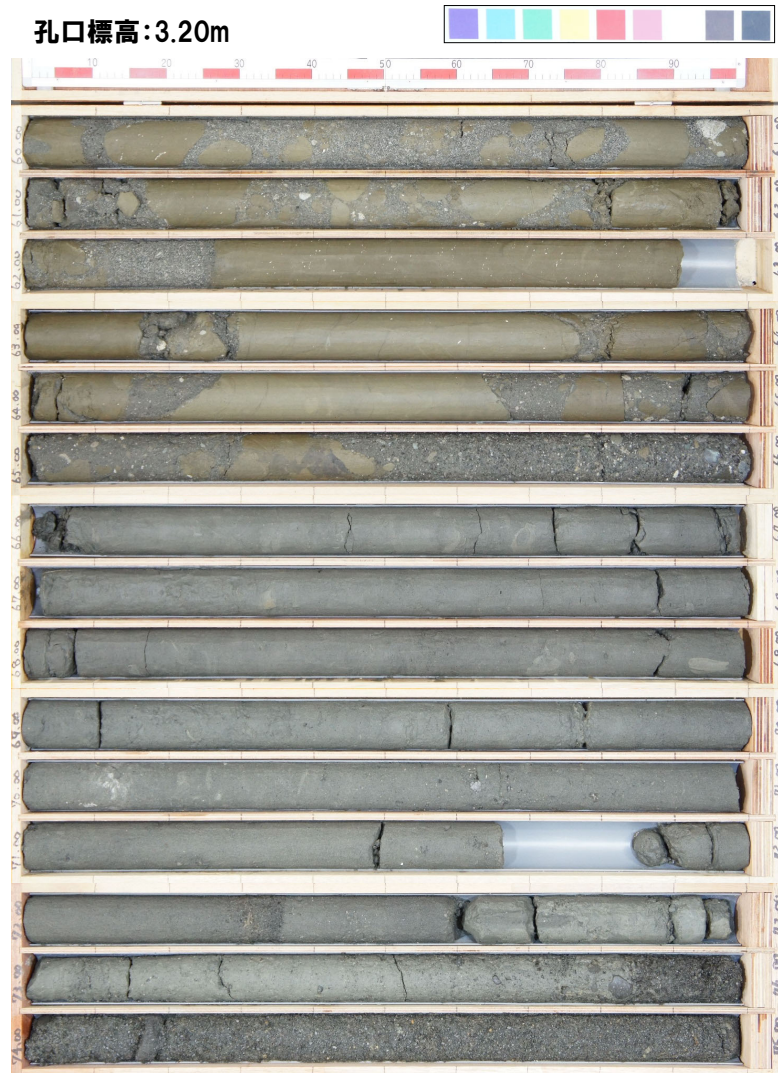
コア写真(深度60~75m)

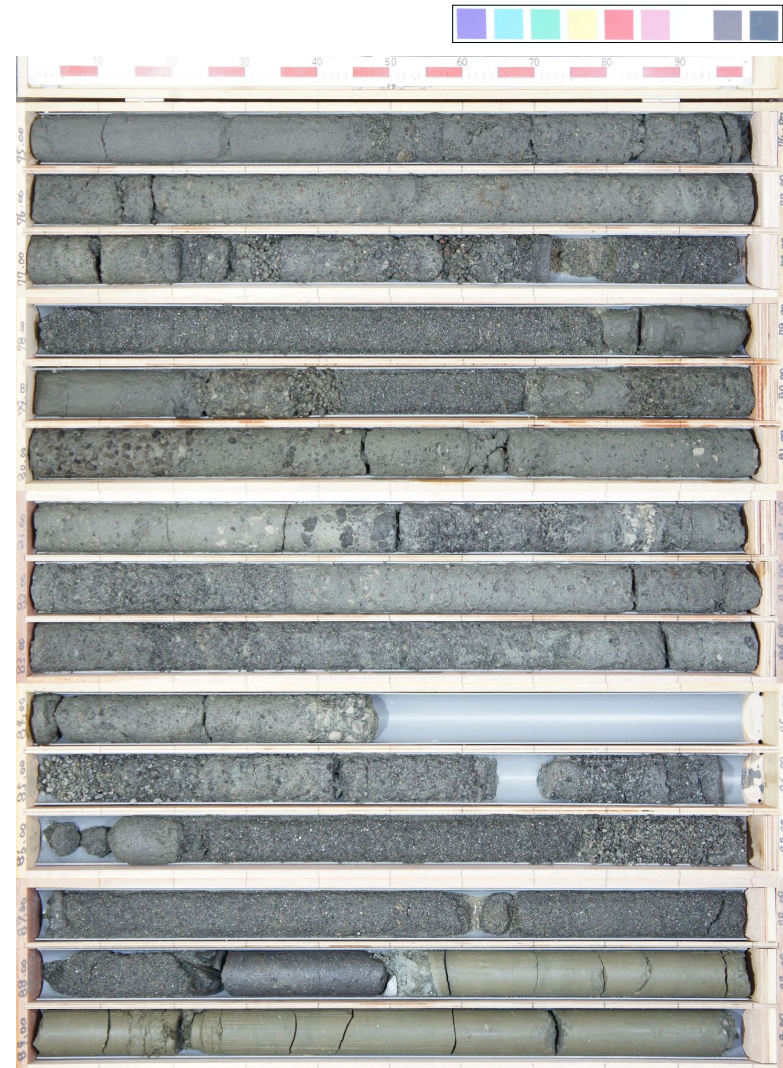
コア写真(深度75~90m)

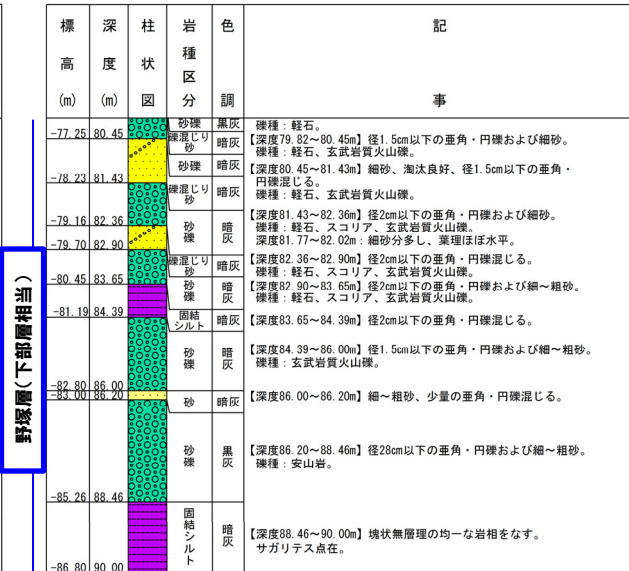
ボーリング柱状図 (深度80~90m)
