タイトル	中性子照射量に対する耐力評価について												
説明	<p>以下のとおり、中性子照射量に対する耐力評価を行った。</p> <p>1. 中性子照射量が <math>1 \times 10^{19} \text{n/cm}^2</math> を超える範囲を添付 1 に示す。          中性子照射量が、<math>1 \times 10^{19} \text{n/cm}^2</math> を超える範囲は炉心中心部で最も大きくなり、深さ方向に最大で 12cm 程度である。          この範囲は、炉心中心部の内部コンクリート（1次遮蔽壁）の断面積全体（約 <input type="text"/> <math>\text{m}^2</math>）に対して約 <input type="text"/> %（約 <input type="text"/> <math>\text{m}^2</math>）である。</p> <p>2. 原子炉容器の鉛直方向荷重は、シムプレート、サポートシュ、サポートリブ及びベースプレートを、接線方向荷重は、上記に加えて外周プレート及び埋込補強材（スタッド）を経て内部コンクリート（1次遮蔽壁）に伝わるが、添付 2 に示すとおり、荷重の耐力は既工認の評価にて実施している。          中性子線照射の影響を考慮した鉛直方向荷重及び接線方向荷重に対する耐力評価を説明する。</p> <p>(1) 鉛直方向荷重に対する評価          中性子照射量が <math>1 \times 10^{19} \text{n/cm}^2</math> を超える範囲は炉心中心部で最も大きくなり、炉心中心部の <math>1 \times 10^{19} \text{n/cm}^2</math> を超える範囲を荷重負担部の内部コンクリート（1次遮蔽壁）上端から下部まで欠損させた状態を保守的に想定する。（添付 3）          評価用荷重として基準地震動 <math>S_s</math> を用いた耐力評価を行った結果、以下のとおり圧縮耐力は地震時の荷重を十分上回っていることを確認した。</p> <p style="text-align: center;">原子炉容器支持構造物コンクリート 鉛直方向荷重による圧縮評価</p>

タイトル	中性化の評価対象及び評価点の選定過程について
説明	<p>中性化の評価対象及び評価点の選定過程を以下に示す。</p> <p>1. 環境測定          中性化の進展度合いは、空気環境条件（二酸化炭素濃度、温度、相対湿度）の影響を受けることから、2019年から2020年に空気環境測定を実施した。</p> <p>1-1. 測定方法          環境測定に使用した機器を添付1「環境測定

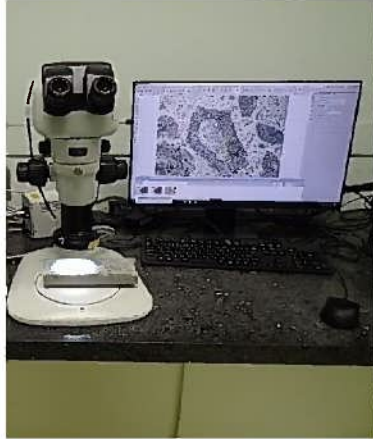
実体顕微鏡観察	偏光顕微鏡観察
写真 <sup>1)</sup>

概要	観察対象	・コンクリート切断面（コアサンプル表面）を観察	・コアサンプルより作製した薄片を観察
	特徴	・概ね2～30倍で観察 ・コアの全体的な状況、反応リム ・ゲルの有無・程度、ひび割れ状況等を観察	・概ね25～200倍で観察 ・岩石や鉱物の観察に汎用される ・薄片に偏光を照射・透過させて鉱物の偏光特性等から、反応が生じている骨材の鉱物・岩種同定、進行段階、ひび割れ等を観察
	まとめ	・アルカリ骨材反応の発生有無・程度が確認できる	・アルカリ骨材反応が生じているコンクリート（骨材）の進行段階がより精緻に確認できる
課題 <sup>1)</sup>		・岩種の詳細は分からない	・薄片作成・観察に熟練を要する

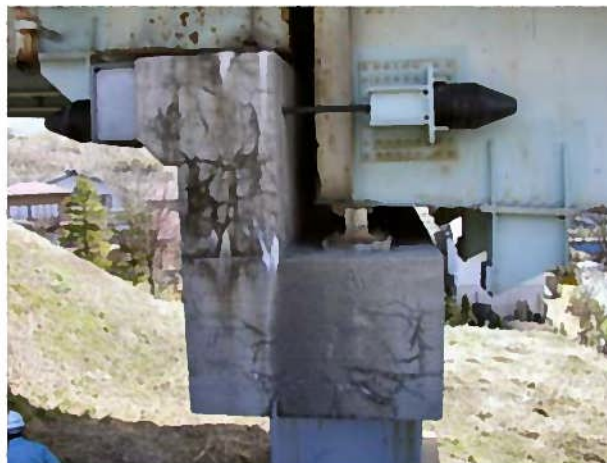
実構造物における膨張ひび割れ（亀甲状）の事例<sup>2)</sup>

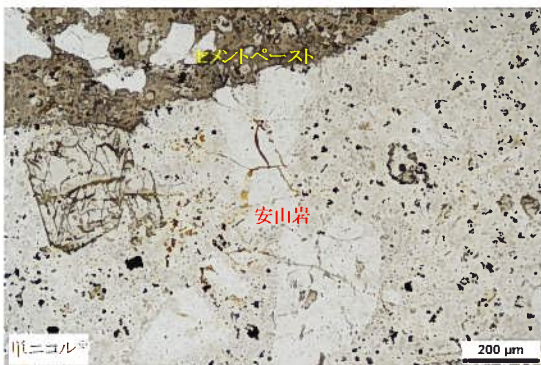
安山岩は、斜長石や輝石の斑晶と、その粒間を埋める微細な組織からなる石基から構成される。安山岩において、膨張や劣化を生じるような進行したアルカリ骨材反応の現象としての膨張ひび割れは認められなかった。
