東京電力福島第一原子力発電所における  
事故の分析に係る検討会  
第29回会合

# BWR格納容器内有機材料 熱分解生成気体の分析結果

## ケーブル・塗料・保温材の可燃性ガス発生量評価試験結果

# JAEAにおけるスミヤ試料分析のまとめ

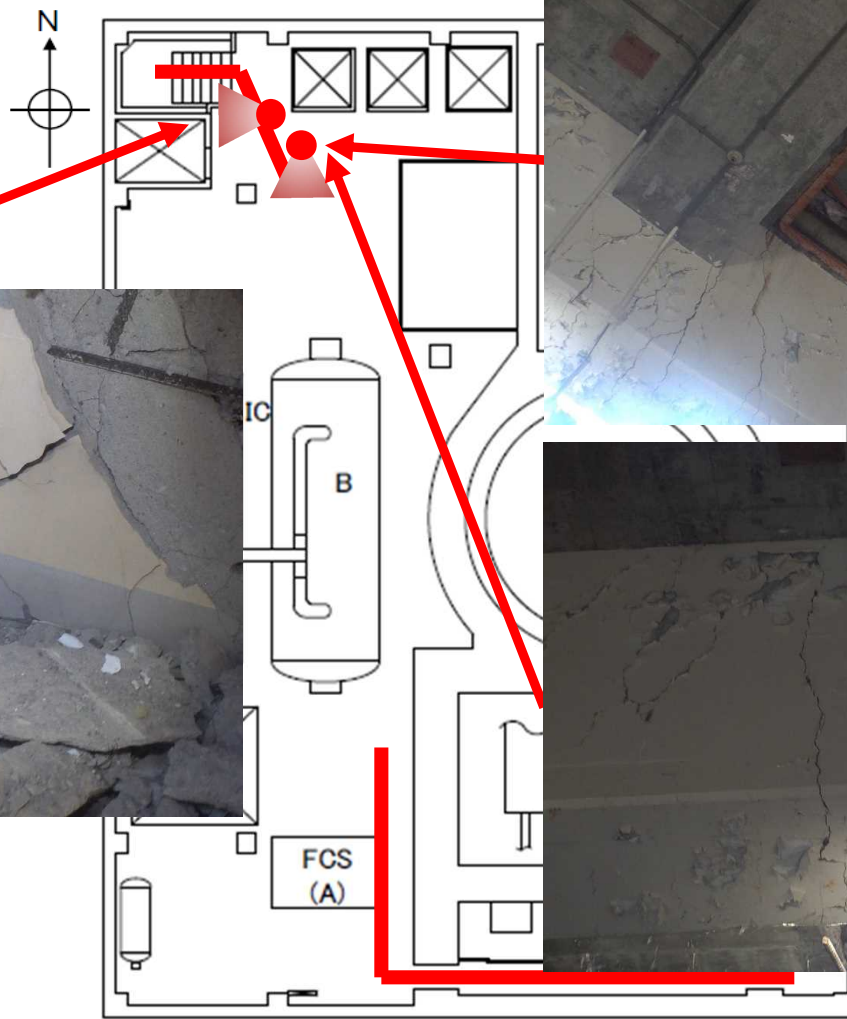
# ○建屋内調査(1号機原子炉建屋4階)[3/7]

4階天井ハッチのずれ及び4階天井部の  
の梁の損傷

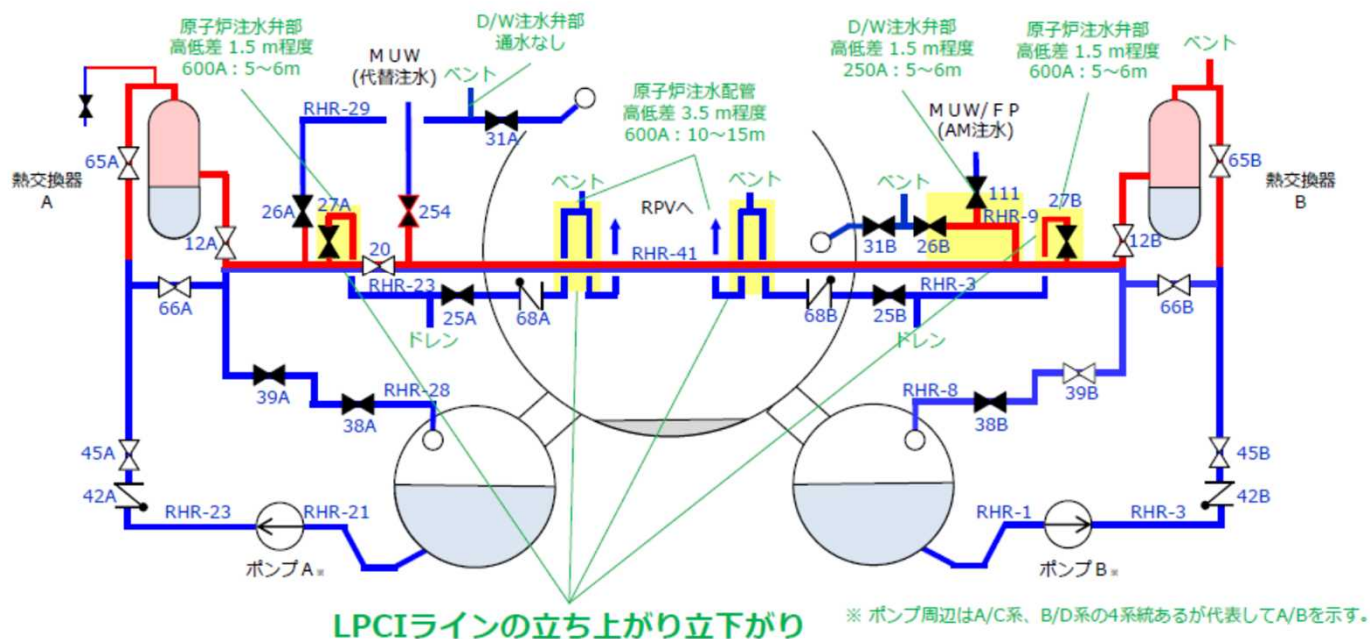
## RHR系統概略図に関わる情報の追加について（1F-3）

- 水素滞留箇所に関わる深掘りを行う観点から、以下の情報を追加。
  - 一律の勾配（上り/下り）ではなく、立ち上がり・立ち下がりのある部位（ベントライン設置箇所等）
  - 上記部位に関わる概略数値（配管口径、寸法（高さ）と長さ）
- 配管設計の基本として、経路のハイポイントに水張り時のエア抜き用ベント、ローポイントに水抜き用のドレンを設け、それ以外にエア・システム水が滞留がしないようなレイアウトとする。そのため、ベント近傍には水素が滞留し得るハイポイントが形成されている。
- その他、弁を水封したい等の理由により、低圧注水系（LPCI）ラインの一部に立ち上がり・立ち下がり部の組み合わせが存在。

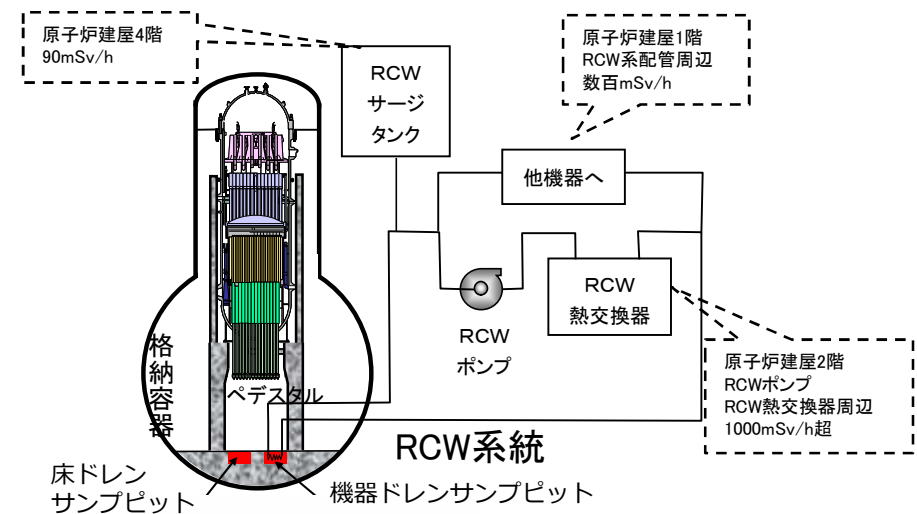
(参考) ペDESTAL開口部付近のRCW系統配管

1号機の原子炉建屋内RCW系統にて高汚染を確認  
 ⇒PCV内部でRCW配管が破損したことにより、PCV内部の放射性物質がRCW系統に逆流したと推定していた

RCW系統配管が設置されていたと推定される位置に配管を確認できていない。今後ROV-A2調査時に周辺の状態等を含め確認する予定。
