⑧ 古宇川右岸地点-追加火山灰分析・薄片観察結果 古宇川右岸-3ボーリング(1/4) -

4. 積丹半島西岸における洞爺火砕流堆積物の有無に関する検討

⑧ 古宇川右岸地点-洞爺火砕流堆積物の有無に関する検討 まとめ(1/7) -

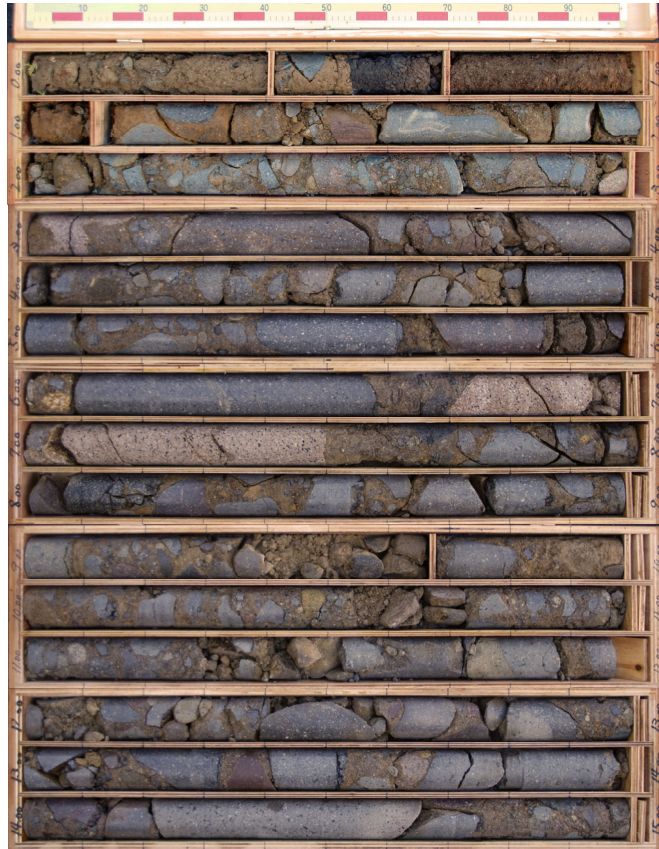
コア写真(深度0~15m)(2010年11月撮影)

古宇川右岸-3 孔口標高 51.44m 掘進長 30.00m

標尺	標高 (m)	深度 (m)	柱状図	地質名	地色	記
1	50.91	0.53		礫混じり砂質シルト	暗褐色	礫土。20~30mmの角礫10~20%混じる。
	50.85	0.59		砂質シルト	黄褐色	旧礫土。
	50.44	1.00		砂質シルト	暗褐色	有機質混じりの砂質シルト。塊状存在。
	50.32	1.12		礫混じりシルト質砂	暗褐色	シルト分が多い中粒~粗粒砂主体。20mm程度の角礫混入。
2	49.84	1.60		シルト混じり砂礫	暗褐色	基質はシルト混じり中粒~粗粒砂。礫率:50~60%。礫径:80mm主体。塊状・円~角礫。
3						
4						
5				砂礫	黄褐色	1.60~1.80m:安山岩の角礫。 基質はシルト質の中粒~粗粒砂。礫率:70~80%。 礫径:10~80mm主体。最大80mm。礫形:亜円礫主体。 礫種:安山岩礫主体で一部安山礫も混在する。
6						
7						
8	43.94	7.50		砂	黄褐色	粗粒砂。
	43.89	7.55				
9				砂礫	暗褐色	基質は砂~砂質シルト。砂は中粒~粗粒砂。礫率:60~70%。 礫径:10~80mm主体。最大140mm。 礫形:亜円~亜角礫。 礫種:安山岩礫主体。
10	41.54	9.90		砂質シルト	黄褐色	9.90~9.95m:濁浪のよい中粒砂。 9.95~10.00m:塊状混入する砂質シルト。
	41.48	10.00		~地質	暗褐色	シルト分が多い中粒~粗粒砂。礫率:80%以上。 礫径:10~80mmが主体で100~200mmが点在する。最大500mm。 礫形:角礫。 礫種:安山岩礫主体。 10.0m:表面風化した安山岩礫。
11						
12				シルト質砂礫	暗褐色	
13						
14						
15

扇状地性堆積物及び崖線堆積物

柱状図(深度0~15m)

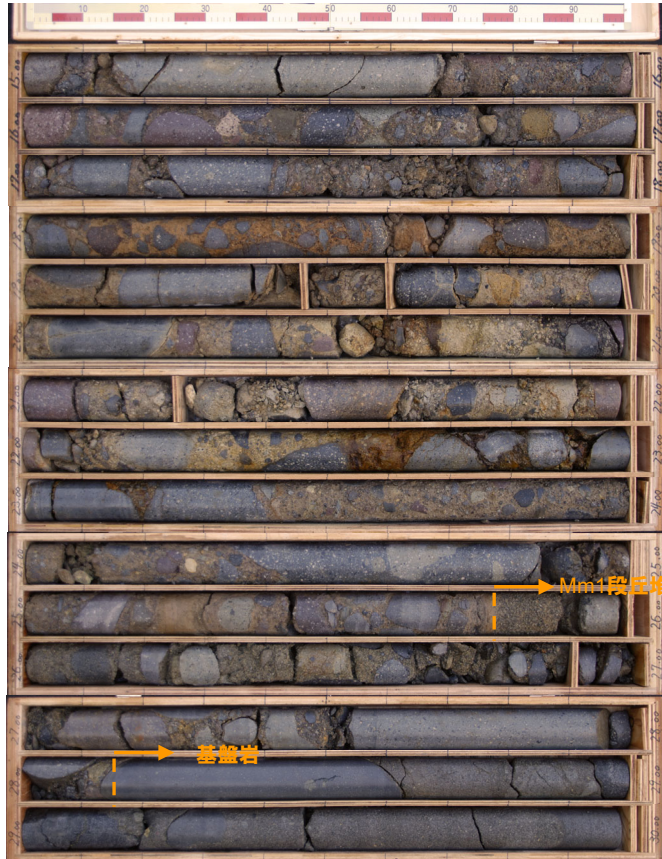
コア写真(深度15~30m)(2010年11月撮影)

古宇川右岸-3 孔口標高 51.44m 掘進長 30.00m

標尺	標高	深度	柱状図	地質	色調	記
(m)	(m)	(m)	図	名	調	事
16			[Symbol]	シルト質砂礫	暗褐色	15.70~18.10m:100mm以上の礫混入少ない。
17				シルト質砂礫	赤褐色	
18	33.35	18.10	[Symbol]	シルト質砂礫	赤褐色	基質はシルト質砂~砂。 礫率:30%。 礫径:40mm主体で最大150mm。礫形:歪円~角礫。礫種:安山岩主体。
19	32.56	18.90		砂礫	黄褐色	基質はシルト質砂~砂で火山灰質。 安山岩礫200mm程度が混在。
20			[Symbol]	砂礫	黄褐色	基質が火山灰質砂 ^{※1}
21	30.44	21.00		砂礫	黄褐色	20.64~20.85m:基質優勢で細粒火山灰含む。 20.85~21.0m:基質が有機質。
22			[Symbol]	黄褐色赤褐色	黄褐色	基質は中粒~粗粒砂。 礫率:40%以上主体で100mmが混在。最大500mm。 礫形:歪角~歪円礫。一部角礫混入。 21.90~21.95m:黄褐色の火山灰質砂。礫率:60~70%。 ※1
23				砂礫	赤褐色	22.52~22.95m:基質が赤褐色の中粒砂。 ^{※3}
24			[Symbol]	砂礫	黄褐色	23.40~24.35m:30mm程度の礫主体。礫率:30~40%。
25	26.21	25.23		砂礫	黄褐色	
26	25.65	25.78	[Symbol]	砂礫	黄褐色	細粒~粗粒砂。 礫率:50~60%。 礫径:40~100mm。 25.78~25.90m:褐色のシルト混在。 25.90~26.21m:褐色のシルト混在。 基質は濁流のよい粗粒砂。 礫径:80mm前後が主体。最大400mm。礫率:50~60%。 礫形:歪角~円礫。礫種:安山岩主体。
27				砂礫	黒灰褐色	26.80~28.10m:基質が2~5mmの細礫主体。礫率:60~70%。
28	23.28	28.15	[Symbol]	含礫砂岩	黒灰	100~300mm程度の構状コアを呈する。 基質は中粒~粗粒砂で岩質は硬い。 28.10~28.50m:安山岩の円礫。 礫径:100~200mmが主体。最大500mm。 礫形:円礫主体。

※2 従来、本ボーリングに認められる深度21.00~25.23mの砂礫の柱状図記事には、「21.90~21.95m:黄褐色の火山灰質砂。」と記載していたが、誤記であるため、今回、「21.90~21.95m:黄褐色の火山灰質砂。」に記載を修正した。

※3 従来、本ボーリングに認められる深度21.00~25.23mの砂礫の柱状図記事には、「22.52~22.95m:基質が赤褐色の中粒砂。」と記載していたが、誤記であるため、今回、「22.52~22.95m:基質が赤褐色の中粒砂。」に記載を修正した。

※1 柱状図には、「火山灰質」と記載されているが、R3.10.14審査会合以降に実施した火山灰分析の結果から、後述する検討において、主に火山砕屑物からなるものではないと評価した(P474~P475参照)。

柱状図(深度15~30m)

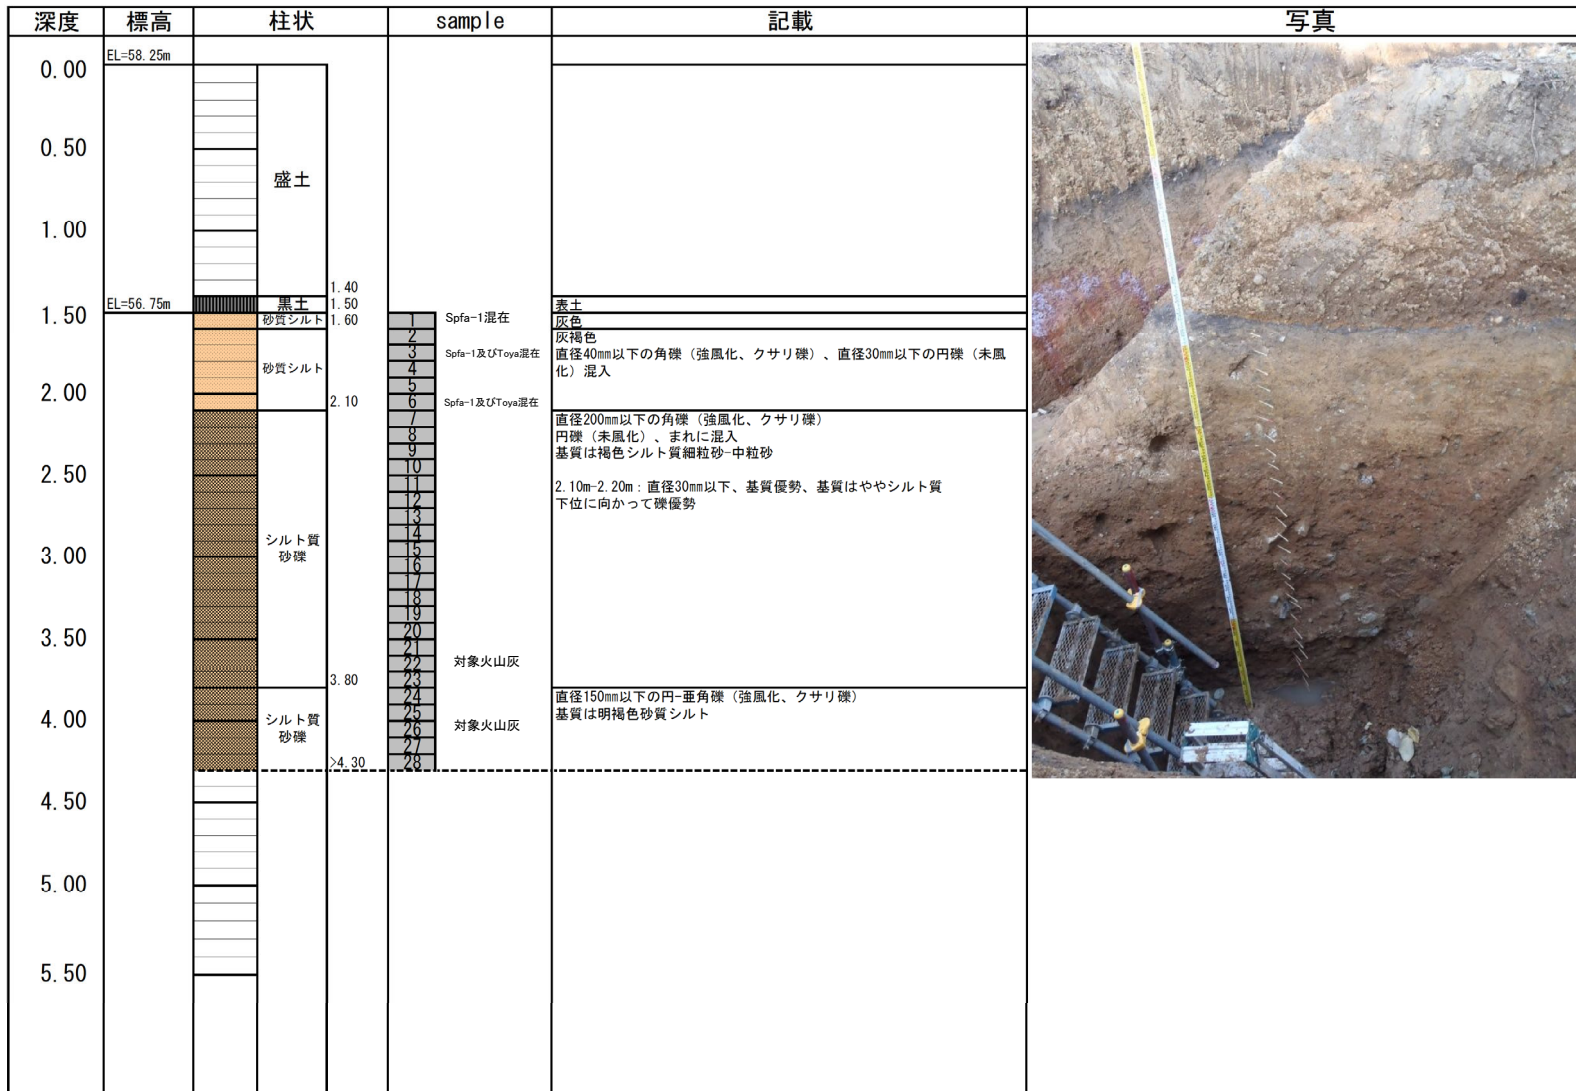
【露頭柱状図 (B-b)】

敷地における地質調査の結果、堆積物中に洞爺火山灰 (Toya)、支笏第1降下軽石 (Spfa-1) 及び対象火山灰に対比される火山ガラスが認められるものの、組成分析の結果、これらの火山ガラスの粒子数は少ない。
