# 1号機原子炉格納容器内部調査における 試料分析等について

## 原子力規制庁の論点

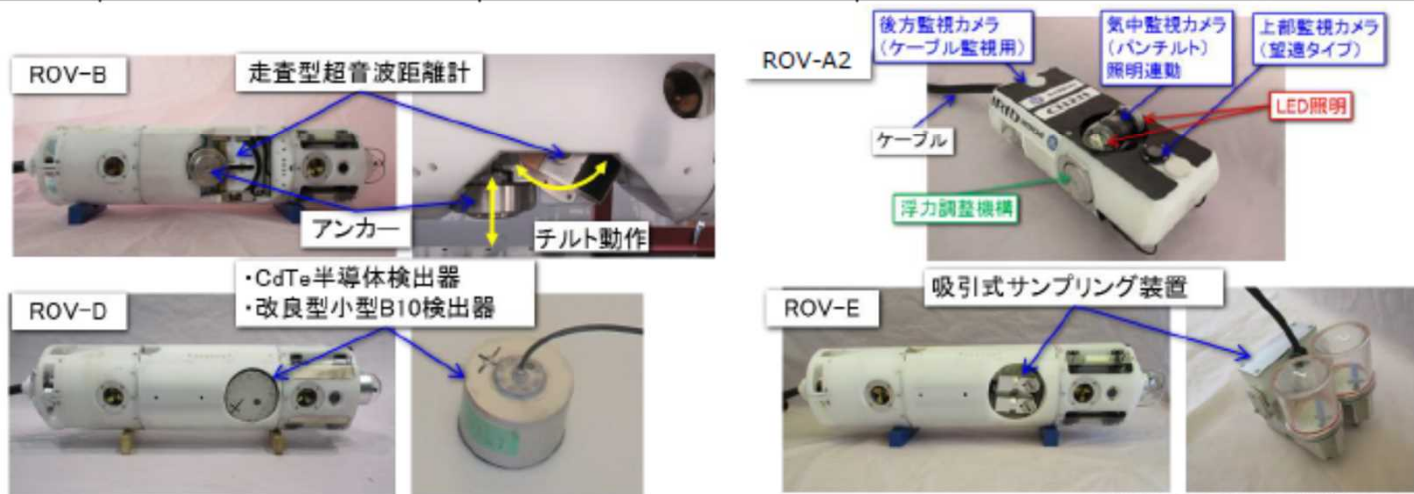
- 後半調査は、4種類の水中ROV(ROV-D,E,B,A2)により調査を実施予定
- 前半調査同様、ケーブル挟まりリスク回避のため、南回りルートで調査

調査順	調査装置	計測器	実施内容
①	<b>ROV-D</b> 堆積物デブリ検知	・ CdTe半導体検出器 ・ 改良型小型B10検出器	デブリ検知センサを堆積物表面に投下し、核種分析と中性子束測定により、デブリ含有状況を確認する（中性子束、Cs-137、Eu-154測定）
②	<b>ROV-E</b> 堆積物サンプリング	・ 吸引式カプリング装置	堆積物サンプリング装置を堆積物表面に投下し、堆積物表面のサンプリングを行う
③	<b>ROV-B</b> 堆積物3Dマッピング	・ 走査型超音波距離計 ・ 水温計	走査型超音波距離計を用いて堆積物の高さ分布を確認する
④	<b>ROV-A2</b> 詳細目視	・ 光ファイバー型γ線量計 ・ 改良型小型B10検出器	ペDESTALの内部、外壁及び内壁の状況などカメラによる目視調査を行う

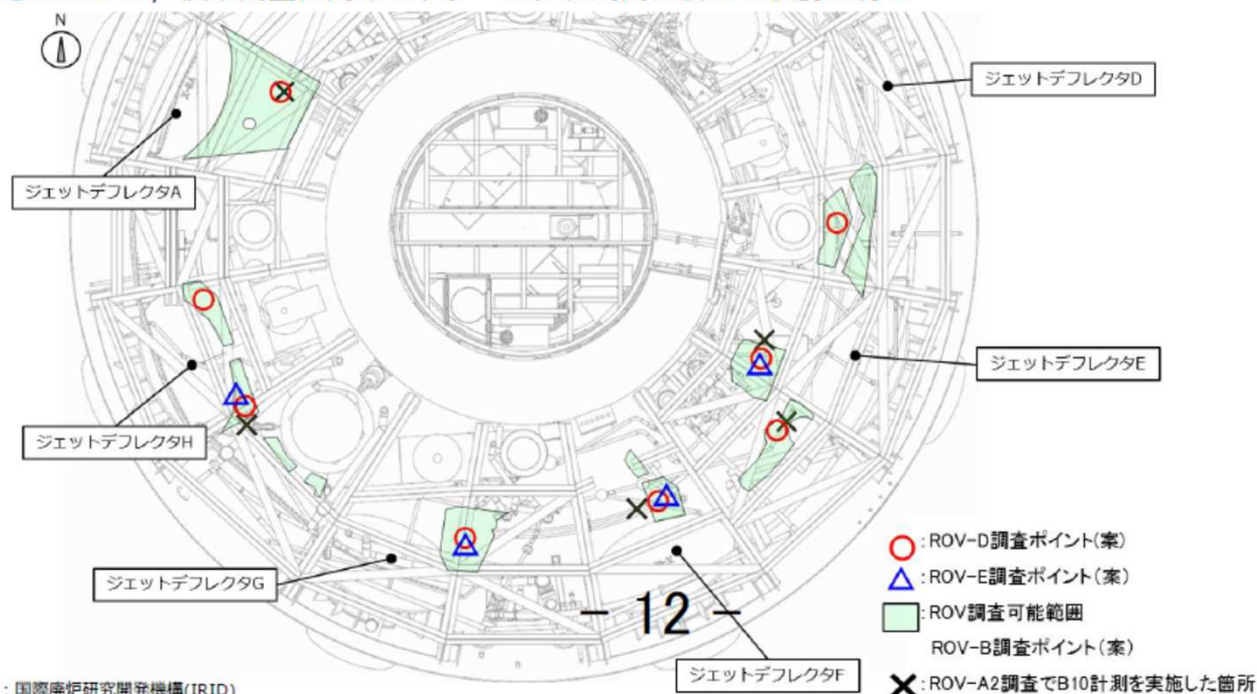
- ROV-D,E,Bの調査範囲については、ROVが浮上可能及びセンサ等を吊り降ろし可能な範囲を選定
- ROV-Dにおけるデブリ検知については、前半調査 (ROV-A2) で確認された、燃料デブリ由来からと想定される中性子束について、 $\gamma$ 線の核種分析情報を早期に取得することで計画
- ROV-Eのサンプリング箇所については、当初ROV-Dの結果を踏まえ、デブリ検知外のエリアから選定する計画であったが、前半調査の結果より、ペDESTAL外周部の堆積物表層は、デブリとは異なる浮遊性の堆積物が大半を占めていることを確認したため、ペDESTAL外周部を満遍なくサンプリングする計画に変更
- ROV-Bによる堆積物3Dマッピングについては、調査手順を見直すことで、調査範囲を拡大できる可能性があることから、後半調査に向けたトレーニング期間に併せて検討を行う

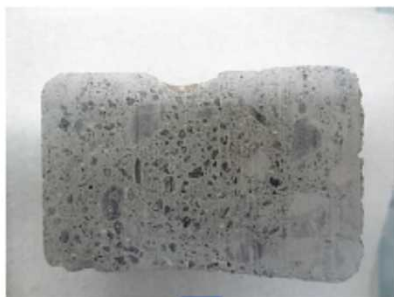
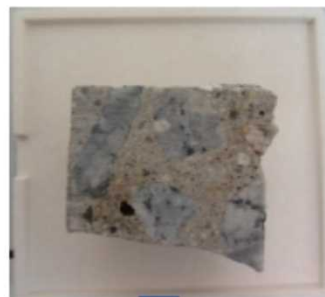
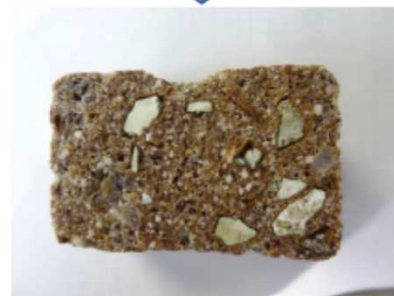
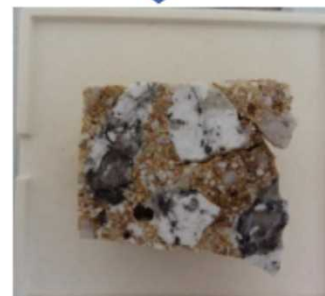
3種類のコンクリートを1200℃で8時間保持

1. ホームセンターで  
購入したコンクリート

2. 大阪大学吹田キャン  
パスA15棟コンクリート

3. 大阪大学自由電子レー  
ザー研究施設コンクリート

1のコンクリート  
形状は変化なし

3のコンクリート  
溶融して変形

コンクリートの挙動評価試験の際には、1号機に用いられている  
コンクリートと同じものを用いる必要がある

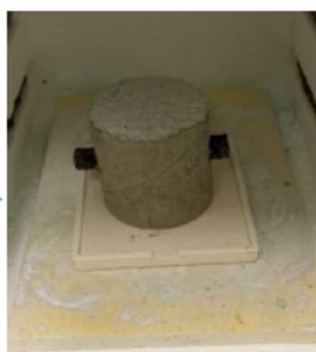
600 °C

600 °Cと1280 °Cで8時間保持

福島県新田川産の粗骨材を用いて作製した鉄筋入りコンクリート

外観上は変化なし

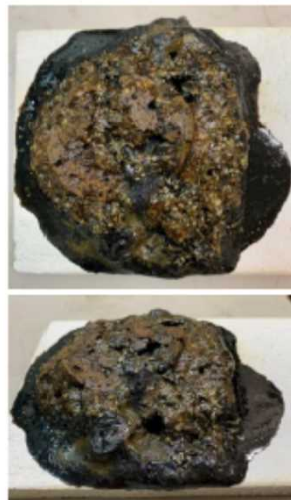
1280 °C

溶融

- 複数種類のコンクリート加熱試験を実施し、コンクリートの挙動評価のためには1号機に用いられたコンクリートと同じものを用いる必要があることを確認
- 1号機に用いられたと考えられる新田川産粗骨材の成分を分析
- 鉄筋の1200℃8時間加熱試験を実施、錆止めの一部剥離を確認
- 新田川産粗骨材を用いた鉄筋入りコンクリートを作製し加熱試験を実施したところ、1280℃8時間加熱後にコンクリートは外形を保てないほど溶融
- 今後の評価への提案

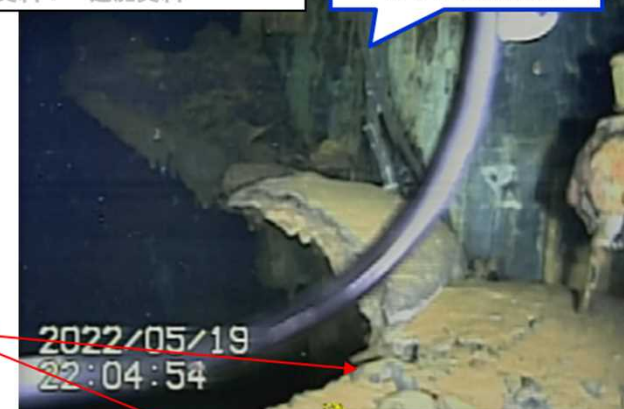
ペDESTAL基礎部

【①、②】  
床面から1m高さの堆積物

①ペDESTAL外側のPCV底部にテーブル状の堆積物(高さ0.8m~1mの水平面)を確認。燃料デブリは、この高さまで到達しうるのか。

②この水平面は、MCCIクラストと言えるのか。  
MCCIクラストの場合、上面のみに形成され得るのか。

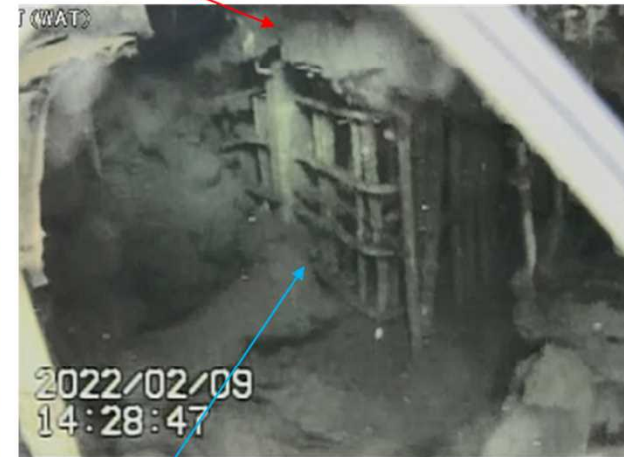
A. ペDESTAL開口部付近

【③、④】  
コンクリート部の破損

③ペDESTAL開口部で確認されたコンクリート部の破損は、侵食溶融によるものなのか。(コンクリートが溶けたものなのか。)

④コンクリートの破損が生じる可能性のある温度はどれくらいか。

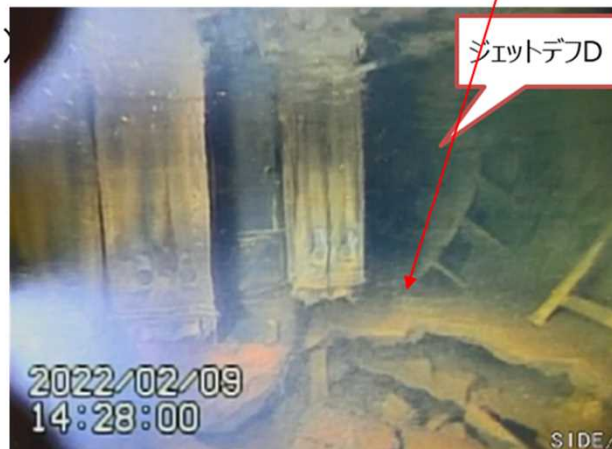
B. PCV東北東付近の状況(俯瞰)

ジェットデブリ

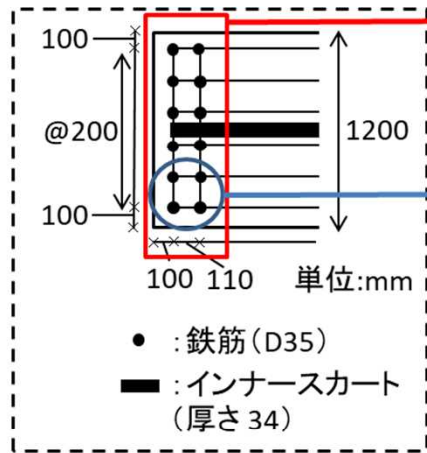
ペDESTAL開口部  
コンクリート構造

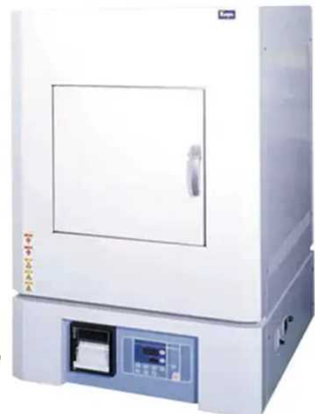
有効内積 (mm)  
305 × 356 × 305

小型電気炉 (1500°C)

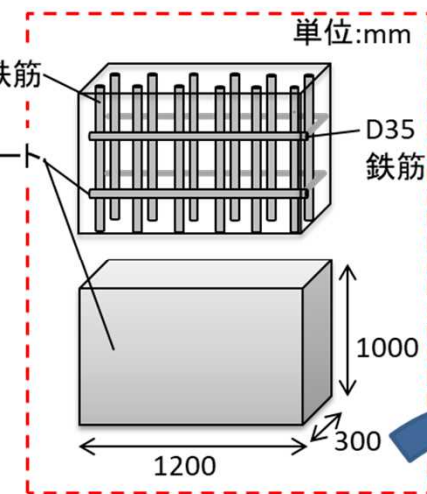
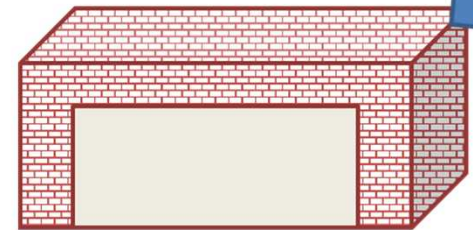
大型加熱炉

有効内積  
3m × 3m × 3m  
加熱能力  
~1500°C程度
