⑦ 古宇川左岸地点-調査位置図(1/2) -

⑦ 古宇川左岸地点-追加火山灰分析・薄片観察結果 まとめ(1/2) -

4. 積丹半島西岸における洞爺火砕流堆積物の有無に関する検討

⑦ 古宇川左岸地点-追加火山灰分析・薄片観察結果 神恵内1-1ボーリング(1/4) -

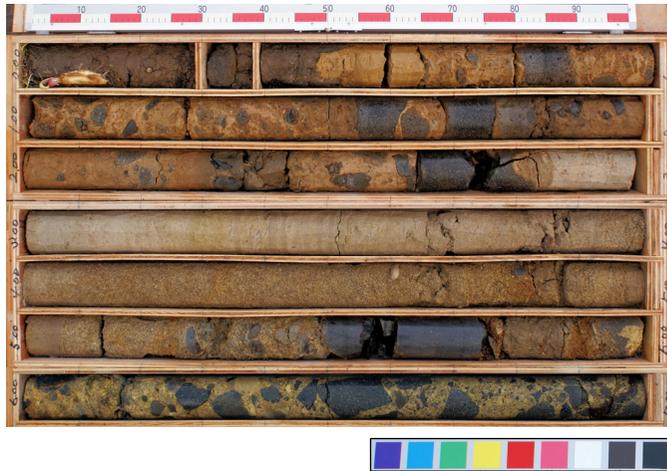
コア写真(深度0~7m)(2010年4月撮影)

※ 柱状図には、“火山灰質”と記載されているが、R3.10.14審査会合以降に実施した火山灰分析の結果及び近接ボーリング(神恵内1-3ボーリング)との対比から、後述する検討において、主に火山砕屑物からなるものではないと評価した(P370~P373参照)。

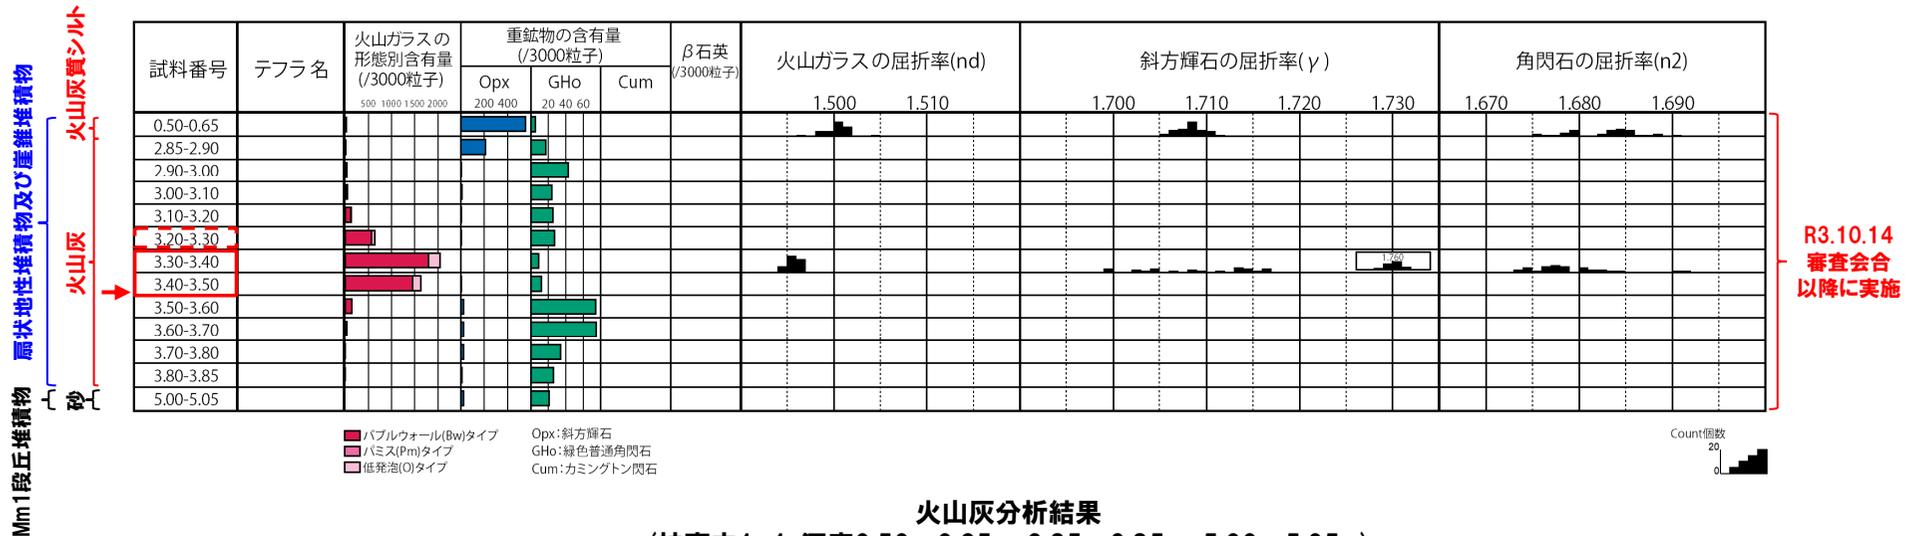
火山灰分析結果
(神恵内1-1:深度0.50~0.65m, 2.85~3.85m, 5.00~5.05m)

洞爺火山灰 (Toya) の純層、二次堆積物等への細区分については、後述の洞爺火砕流堆積物の有無に関する検討において実施しており、当該表にはその結果も記載している。

- ・火山灰分析 (組成分析, 屈折率測定及び主成分分析) の結果、支笏第1降下軽石 (Spfa-1) に対比される火山ガラスが認められるものの、火山ガラスの粒子数が少ない (28/3000粒子)。

- ・火山灰分析 (組成分析及び屈折率測定) の結果、洞爺火山灰 (Toya) に対される火山ガラスが認められ、火山ガラスの粒子数が多い (最大2000/3000粒子以上)。

- ・深度5.00~5.05mに挟在する砂質シルトについては、火山灰分析 (組成分析) の結果、火山ガラスはほとんど含まれない (1/3000粒子)。

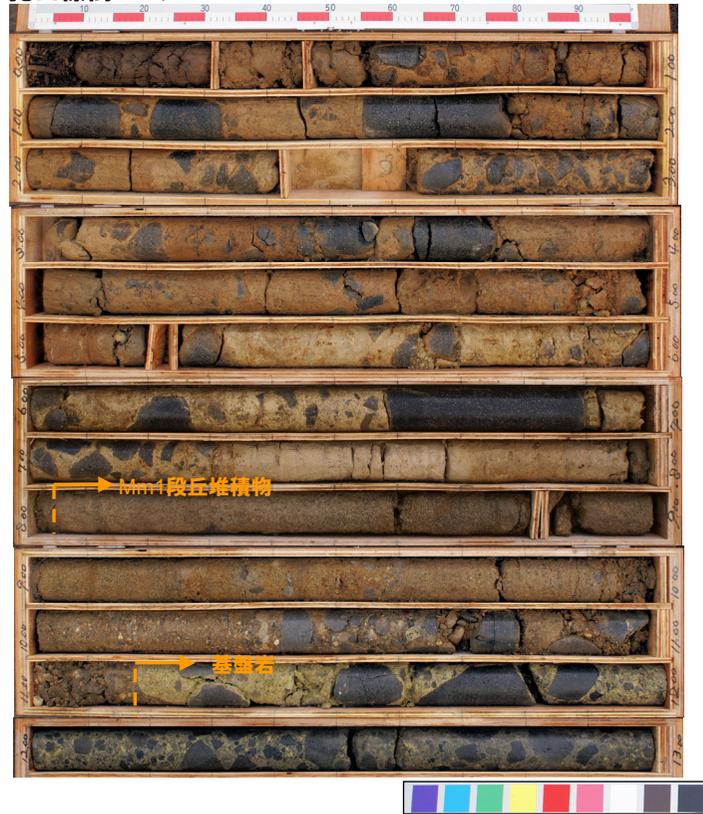
コア写真(深度0~13m) (2010年4月撮影)

- ※1 柱状図には、“火山灰質”等と記載されているが、R3.10.14審査会合以降に実施した火山灰分析の結果から、後述する検討において主に火山砕屑物からなるものではないと評価した(P366~P369参照)。
- ※2 柱状図には、“軽石”と記載されているが、R3.10.14審査会合以降に実施した薄片観察の結果、軽石ではないと評価した(P366~P369参照)。

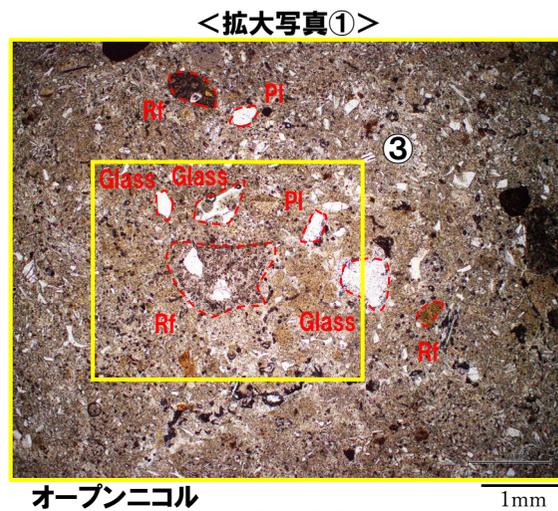
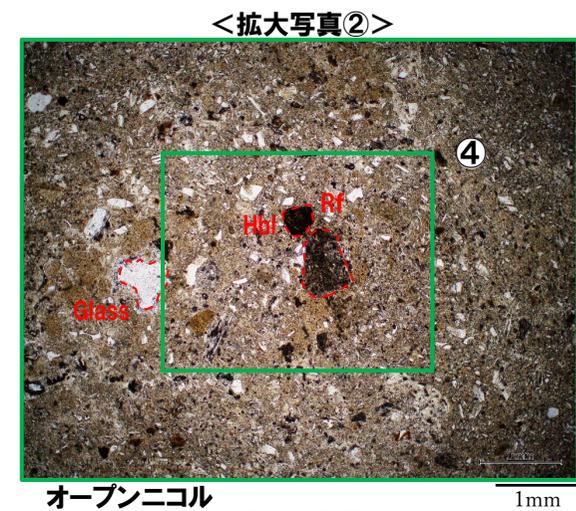
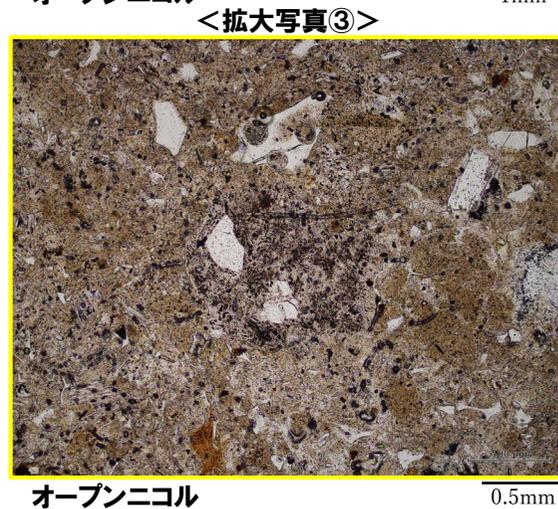
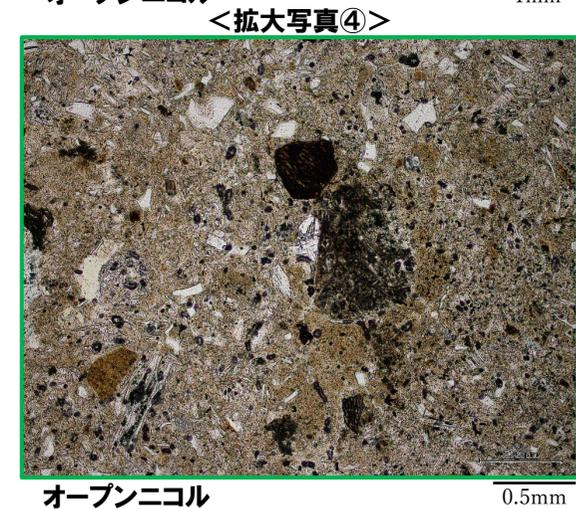
- 拡大写真①の約0.2cm以下の白色粒子に対応する粒子は、外形が明瞭であり、斑状組織が認められることから岩片であると判断される。
- 拡大写真②の約0.1cmの白色粒子に対応する粒子は、外形が明瞭であり、斑状組織が認められることから岩片であると判断される。

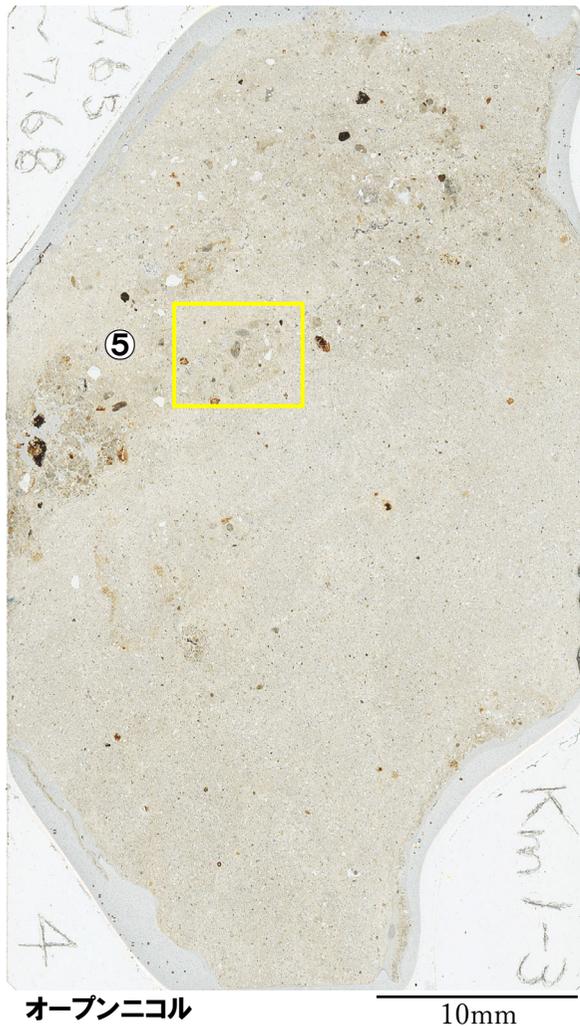
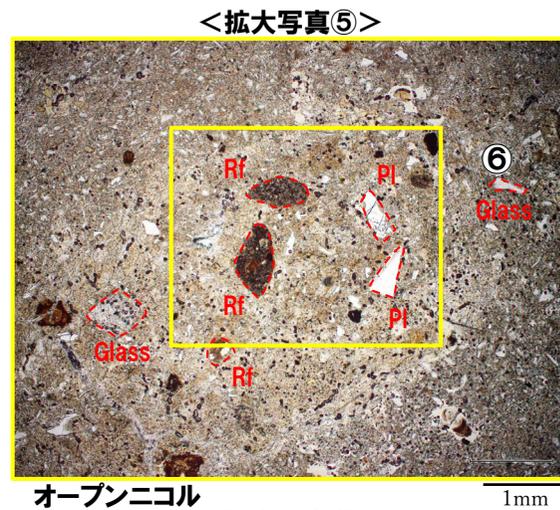
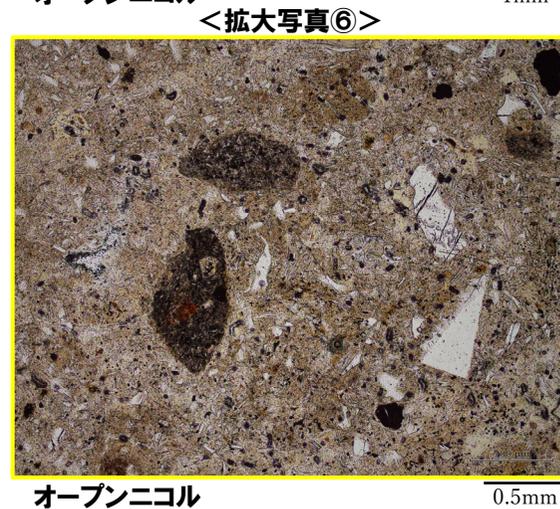
○拡大写真⑤の約0.1cmの白色粒子に対応する粒子は、外形が明瞭であり、斑状組織が認められることから岩片であると判断される。

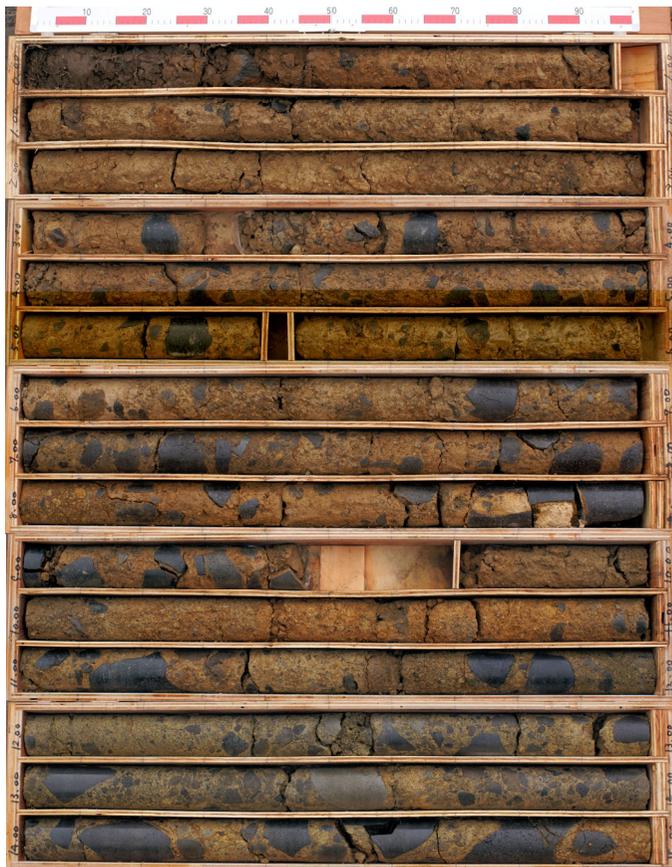
コア写真(深度0~15m)(2010年4月撮影)

※柱状図には、“火山灰質”と記載されているが、R3.10.14審査会合以降に実施した火山灰分析の結果から、後述する検討において主に火山灰屑物からなるものではないと評価した(P364~P365参照)。

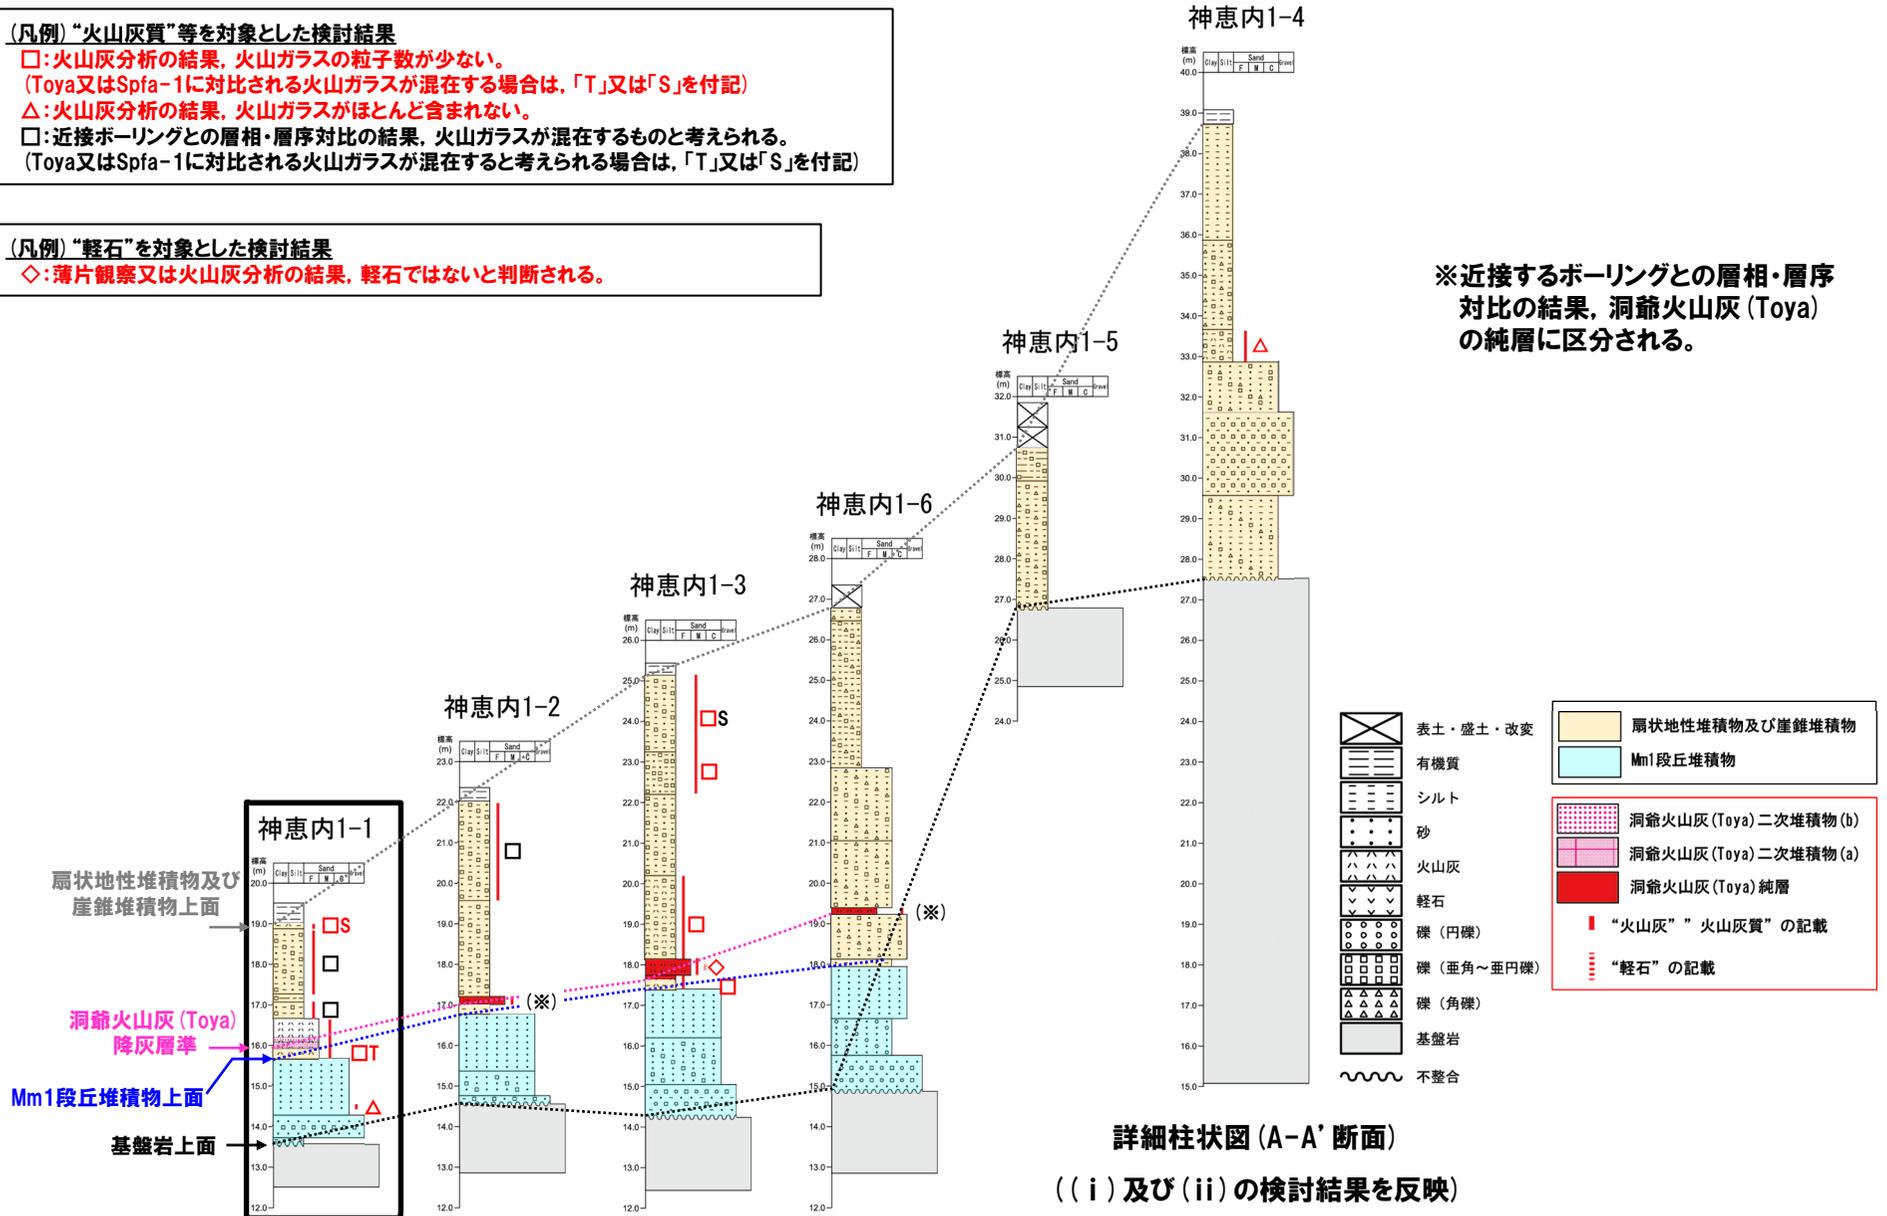
詳細柱状図 (A-A' 断面)

((i) 及び (ii) の検討結果を反映)

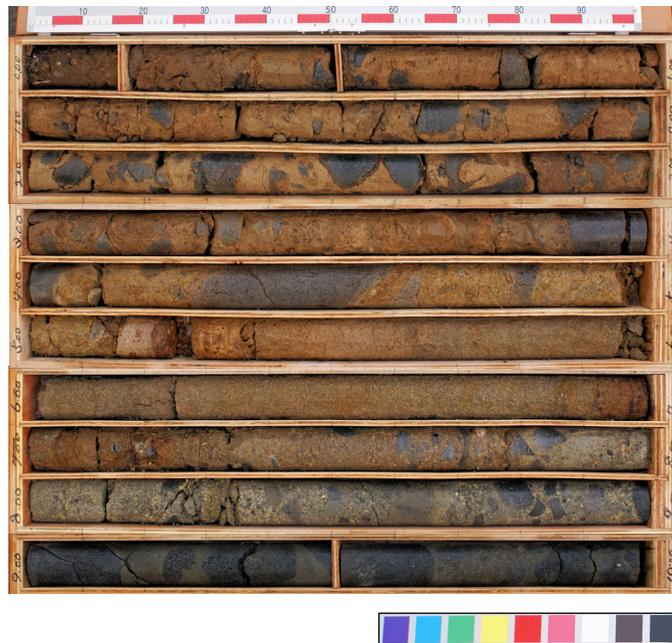
コア写真 (深度0~9.5m) (2010年4月撮影)

※柱状図には、“火山灰質”と記載されているが、R3.10.14審査会合以降に実施した近接ボーリング (神恵内1-3ボーリング) との対比から、主に火山砕積物からなるものではないと評価した。

・直下にMm1段丘堆積物が認められ、近接する神恵内1-3ボーリングにおいて、Mm1段丘堆積物の直上に洞爺火山灰 (Toya) の純層が認められること及び層相が細粒火山灰で均質であることから、当該堆積物も洞爺火山灰 (Toya) の純層 (層厚: 20cm) に区分される。

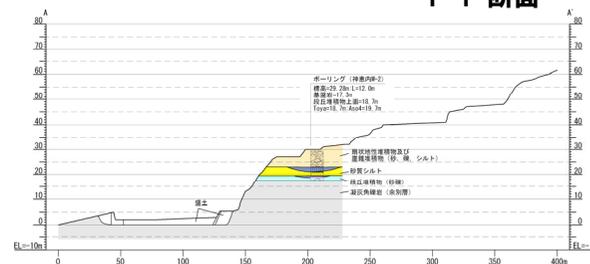
A-A' 断面

※H30.5.11審査会合資料においては、神恵内H-1ボーリングと古宇川右岸-3ボーリングの間の基盤岩の上面形状に小崖を描画していたが、解釈であることから、今回、両ボーリングに認められる基盤岩上面を直線で繋ぐ修正を実施した。
