## ⑧ 古宇川右岸地点-追加火山灰分析・薄片観察結果 古宇川右岸-3ボーリング(1/4) -

# 4. 積丹半島西岸における洞爺火砕流堆積物の有無に関する検討

## ⑧ 古宇川右岸地点-洞爺火砕流堆積物の有無に関する検討 まとめ(1/7) -

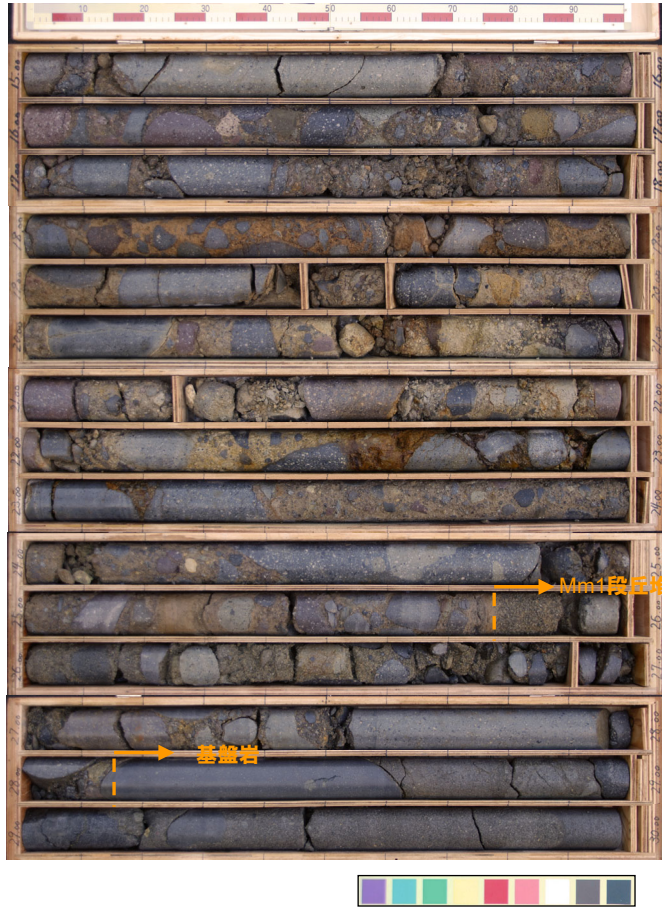
柱状図(深度15~30m)

コア写真(深度15~30m) (2010年11月撮影)

標尺	標高	深度	柱状図	地質	色調	記
(m)	(m)	(m)	図	名	調	事
16			[Symbol]	シルト質砂礫	暗褐色	15.70~18.10m:100mm以上の礫混入少ない。
17				シルト質砂礫	赤褐色	基質はシルト質砂~砂。礫率:30%。礫径:40mm主体で最大150mm。礫形:歪円~角礫。礫種:安山岩主体。
18	33.35	18.10	[Symbol]	砂礫	黄褐色	基質はシルト質砂~砂で火山灰質。安山岩礫200mm程度が存在。
19	32.56	18.90		砂礫	黄褐色	基質が火山灰質砂。*1
20			[Symbol]	砂礫	黄褐色	20.64~20.85m:基質優勢で細粒火山灰含む。礫率:30%。礫径:40mm以下主体で100mmが存在。最大500mm。礫形:歪角~歪円礫。一部角礫混入。礫種:安山岩主体。
21	30.44	21.00		砂礫	黄褐色	20.85~21.0m:基質が有機質。
22			[Symbol]	砂礫	黄褐色	21.90~21.95m:黄褐色の火山灰質砂。礫率:60~70%。*2
23				砂礫	黄褐色	22.52~22.95m:基質が赤褐色の中粒砂。*3
24			[Symbol]	砂礫	黄褐色	23.40~24.35m:30mm程度の礫主体。礫率:30~40%。
25	26.21	25.23		砂礫	黄褐色	
26	25.65	25.78	[Symbol]	砂礫	黄褐色	細粒~粗粒砂。礫率:50~60%。礫径:40~100mm。22.52~22.95m:褐色のシルト混入。23.40~24.35m:褐色のシルト混入。
27				砂礫	黒灰褐色	基質は溜汰のよい粗粒砂。礫径:80mm前後が主体。最大400mm。礫率:50~60%。礫形:歪角~円礫。礫種:安山岩主体。26.80~28.10m:基質が2~5mmの細礫主体。礫率:60~70%。
28	23.28	28.16	[Symbol]	砂礫	黒灰褐色	
29				含礫砂岩	黒灰褐色	100~300mm程度の構状コアを呈する。基質は中粒~粗粒砂で岩質は硬い。28.10~28.60m:安山岩の円礫。礫径:100~200mmが主体。最大500mm。礫形:円礫主体。

※1 柱状図には、「火山灰質」と記載されているが、R3.10.14審査会合以降に実施した火山灰分析の結果から、後述する検討において、主に火山砕屑物からなるものではないと評価した(P474~P475参照)。

※2 従来、本ボーリングに認められる深度21.00~25.23mの砂礫の柱状図記事には、「21.90~21.95m:黄褐色の火山灰質砂。」と記載していたが、誤記であるため、今回、「21.90~21.95m:黄褐色の火山灰質砂。」に記載を修正した。

※3 従来、本ボーリングに認められる深度21.00~25.23mの砂礫の柱状図記事には、「22.52~22.95m:基質が赤褐色の中粒砂。」と記載していたが、誤記であるため、今回、「22.52~22.95m:基質が赤褐色の中粒砂。」に記載を修正した。

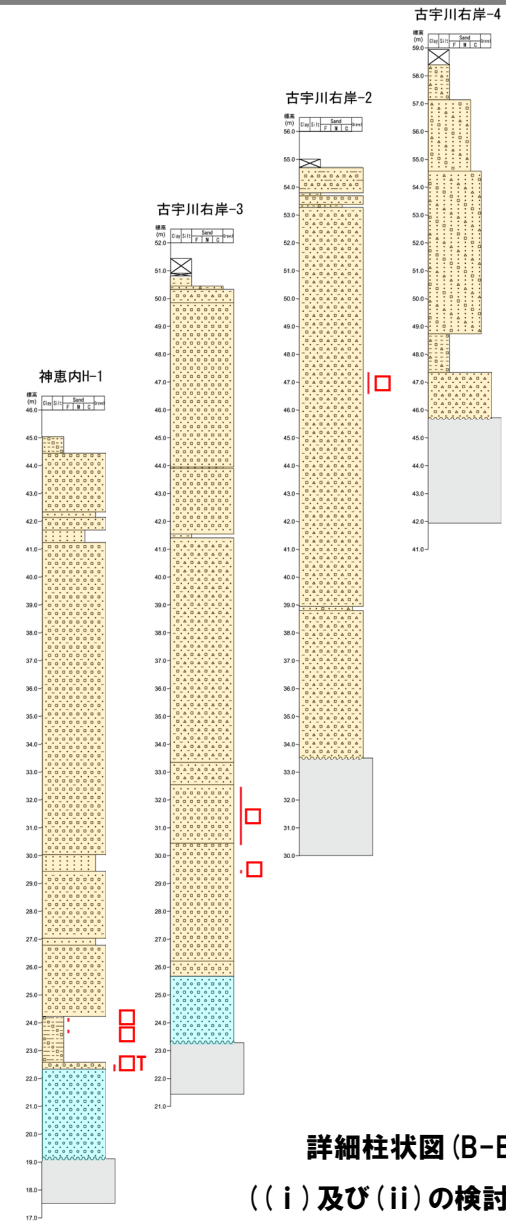
詳細柱状図(B-B'断面)  
 ((i)及び(ii)の検討結果を反映)

□: 火山灰分析の結果, 火山ガラスの粒子数が少ない。  
 (Toya又はSpfa-1に対比される火山ガラスが混在する場合は, 「T」又は「S」を付記)  
 △: 火山灰分析の結果, 火山ガラスがほとんど含まれない。

◇: 薄片観察又は火山灰分析の結果, 軽石ではないと判断される。

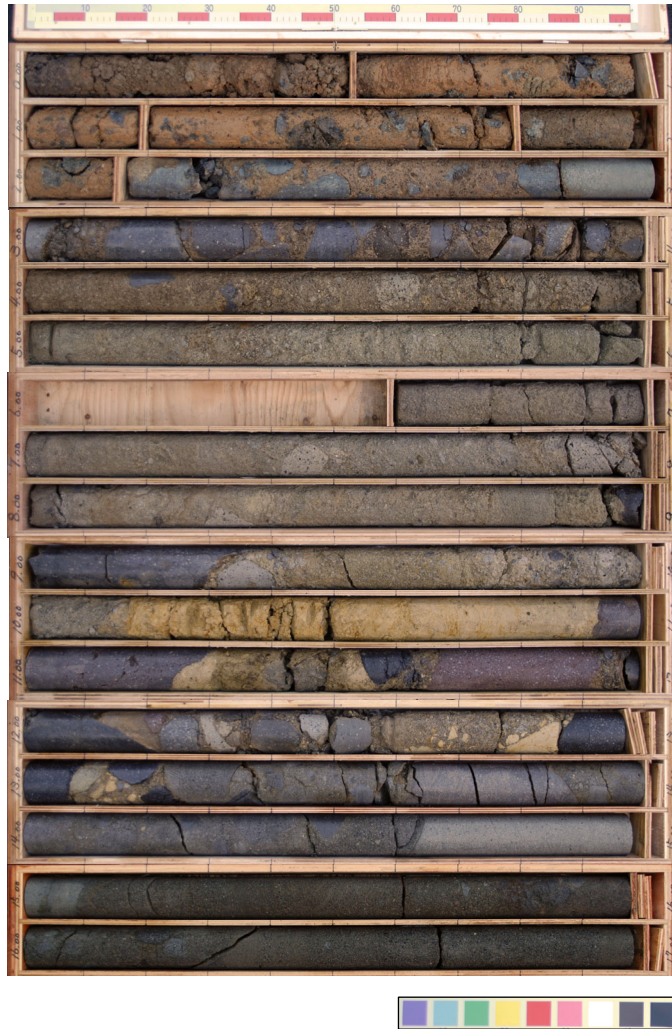
コア写真(深度0~17m) (2010年11月撮影)

古宇川右岸-4 孔口標高 58.94m 掘進長 17.00m

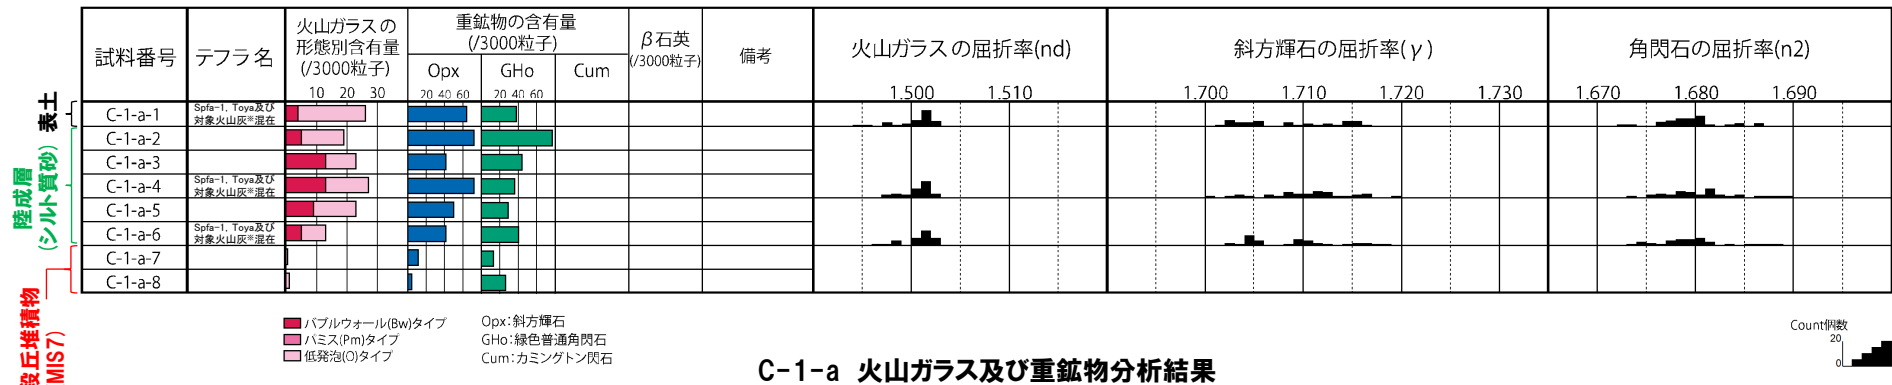
C-1-a 火山ガラス及び重鉱物分析結果

※岩内平野南方に位置する老古美周辺において確認されるニセコ火山噴出物(火砕流堆積物)に対比される火山灰を「対象火山灰」と呼称している。模式地において、本火砕流堆積物から、フィッシュトラック法年代測定値0.19±0.02Maを得ている。

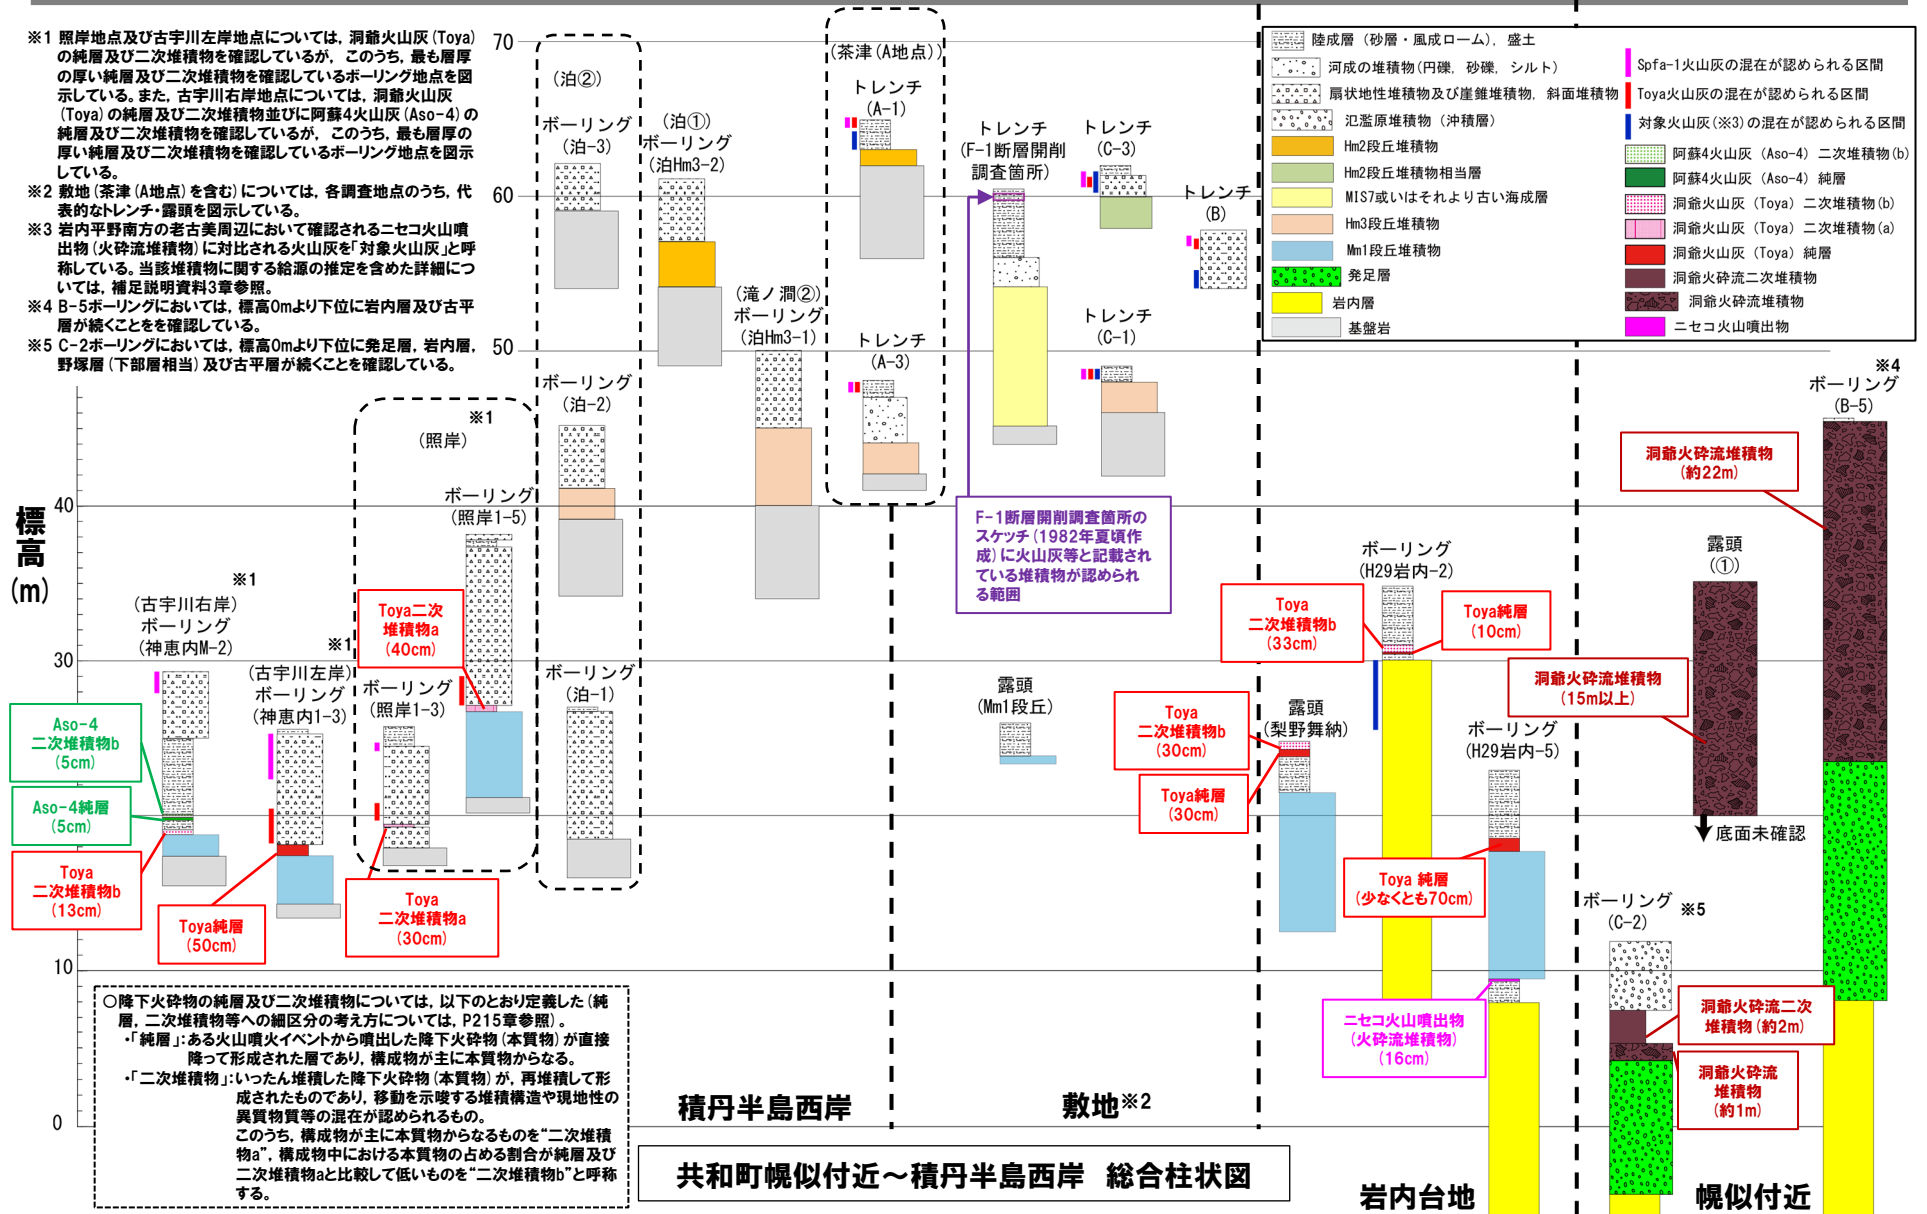
- ※1 照岸地点及び古宇川左岸地点については、洞爺火山灰 (Toya) の純層及び二次堆積物を確認しているが、このうち、最も厚い純層及び二次堆積物を確認しているボーリング地点を明示している。また、古宇川右岸地点については、洞爺火山灰 (Toya) の純層及び二次堆積物並びに阿蘇4火山灰 (Aso-4) の純層及び二次堆積物を確認しているが、このうち、最も厚い純層及び二次堆積物を確認しているボーリング地点を明示している。
- ※2 敷地 (茶津 (A地点) を含む) については、各調査地点のうち、代表的なトレンチ・露頭を明示している。
- ※3 岩内平野南方の老古美周辺において確認されるニセコ火山噴出物 (火砕流堆積物) に対比される火山灰を「対象火山灰」と呼称している。当該堆積物に関する給源の推定を含めた詳細については、補足説明資料3章参照。
- ※4 B-5ボーリングにおいては、標高0mより下位に岩内層及び古平層が続くことを確認している。
- ※5 C-2ボーリングにおいては、標高0mより下位に発足層、岩内層、野塚層 (下部層相当) 及び古平層が続くことを確認している。
