1号機 PCV内部調査（後半）について

2022年12月20日

技術研究組合 国際廃炉研究開発機構
東京電力ホールディングス株式会社

1. 1号機PCV内部調査の概要

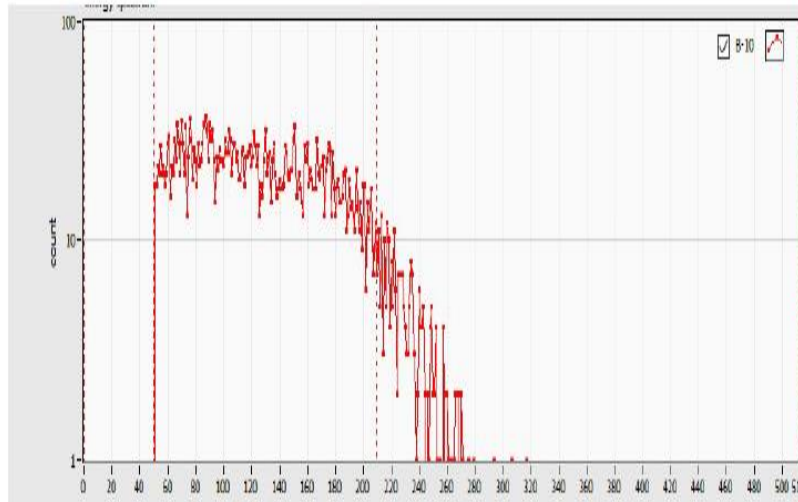
【中性子束測定】

調査ポイント③

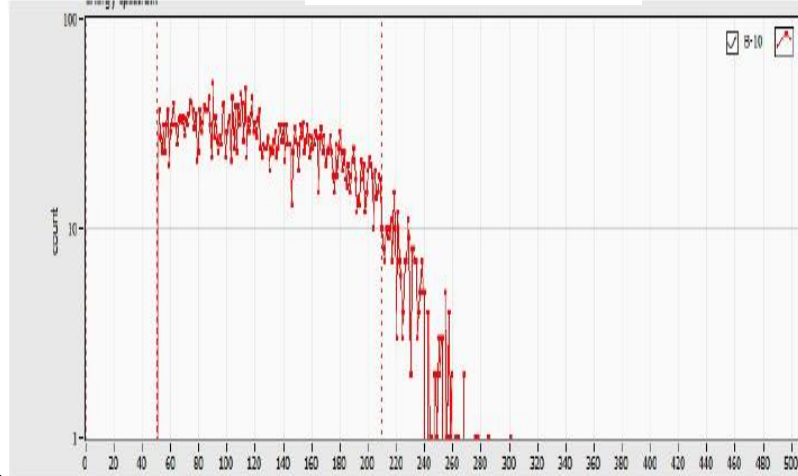
【中性子束測定】

調査ポイント⑤

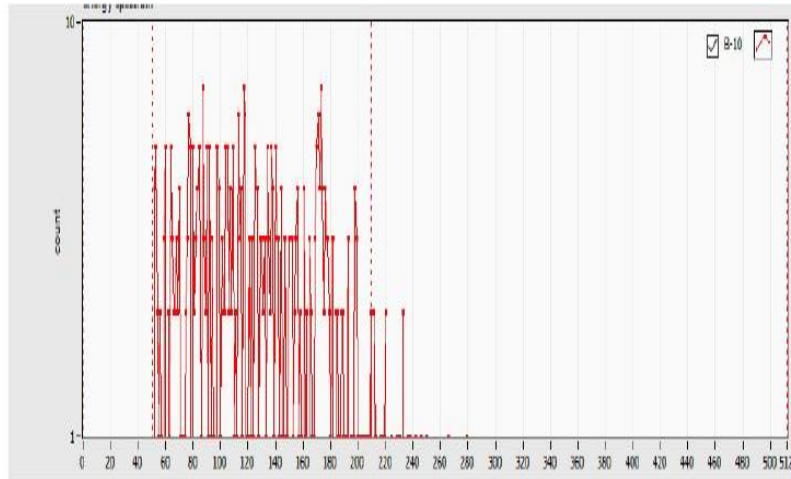
【中性子束測定】

調査ポイント⑥

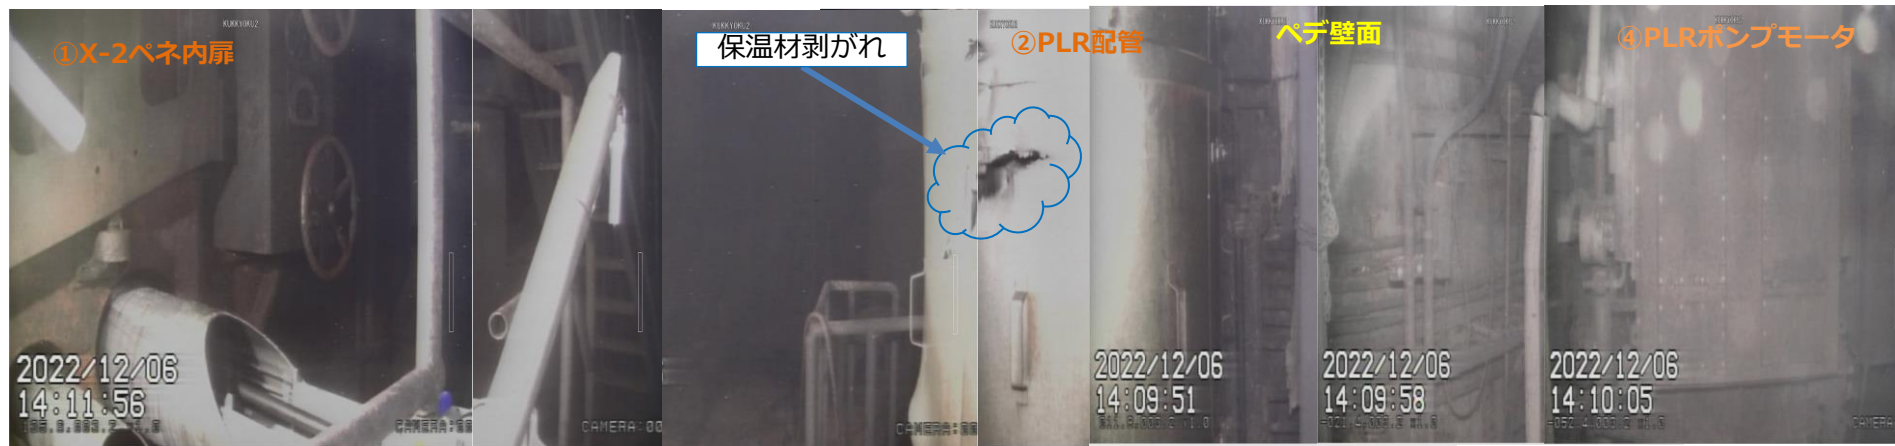
PCV内部1FL

- 12月6日に実施したROV-Dインストール時、作業監視カメラによりPCV内部1FLの状況を撮影

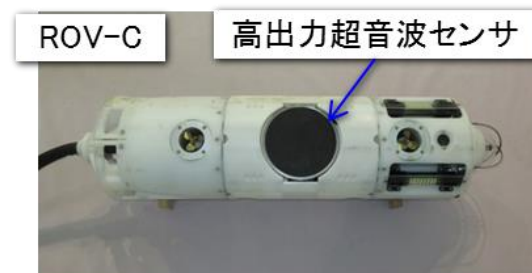
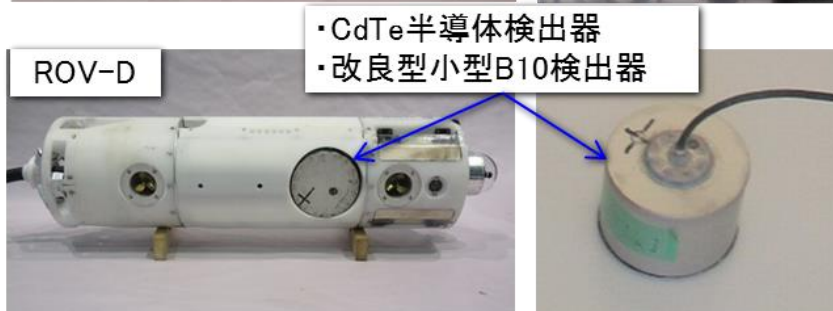
(参考) 調査装置詳細 ROV-B~E_各調査用

調査装置	計測器	実施内容
ROV-B 堆積物3Dマッピング	<ul style="list-style-type: none"> ・走査型超音波距離計 ・水温計 	走査型超音波距離計を用いて堆積物の高さ分布を確認する
ROV-C 堆積物厚さ測定	<ul style="list-style-type: none"> ・高出力超音波センサ ・水温計 	高出力超音波センサを用いて堆積物の厚さとその下の物体の状況を計測し、デブリの高さ、分布状況を推定する
ROV-D 堆積物デブリ検知	<ul style="list-style-type: none"> ・CdTe半導体検出器 ・改良型小型B10検出器 	デブリ検知センサを堆積物表面に投下し、核種分析と中性子束測定により、デブリ含有状況を確認する
ROV-E 堆積物サンプリング	<ul style="list-style-type: none"> ・吸引式カプリング装置 	堆積物サンプリング装置を堆積物表面に投下し、堆積物表面のサンプリングを行う

員数：各2台ずつ 航続可能時間：約80時間/台 調査のために細かく動くため、柔らかいポリ塩化ビニル製のケーブル (ROV-B：φ33mm, ROV-C：φ30mm, ROV-D：φ30mm, ROV-E：φ30mm)を採用
