# 川内原子力発電所 1, 2号炉 特別点検 (原子炉格納容器)

2022年11月24日

九州電力株式会社

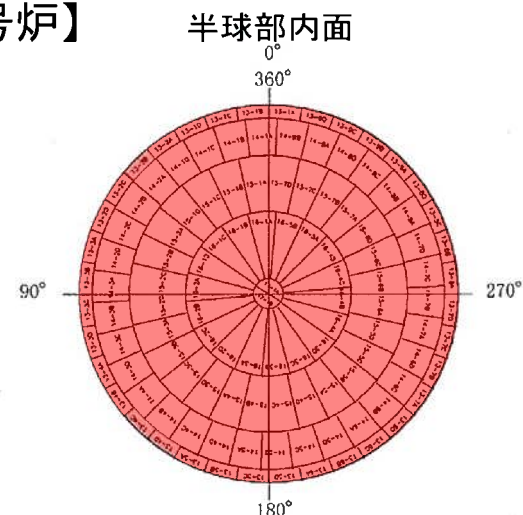
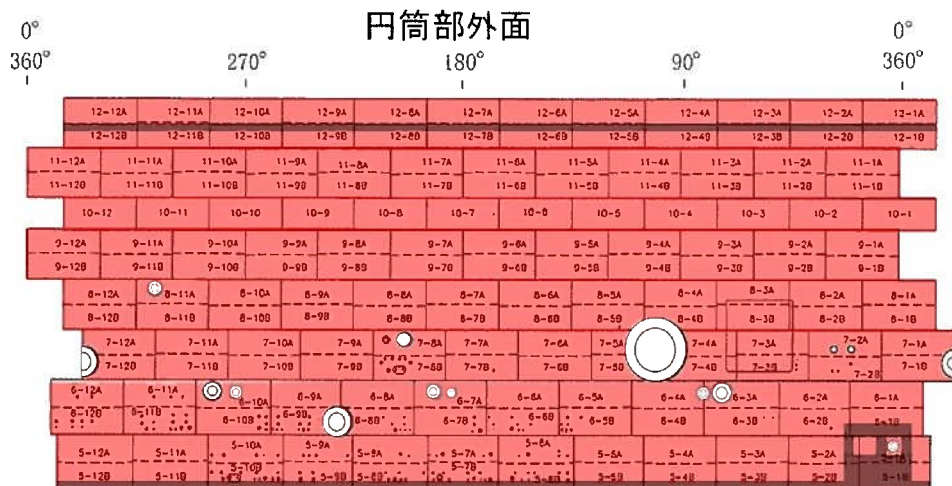
【1号炉】

○ 半球部内外面及び円筒部内外面の原子炉格納容器鋼板（接近できる点検可能範囲の全て）を点検範囲とする。なお、原子炉格納容器貫通部については特別点検の対象範囲外としているが、鋼板と同様の目視試験を実施した。

- : 直接目視試験
- : 主な目視試験不可範囲
- : 対象外（貫通部の例）

○ 1, 2号炉とも埋設部、ダクトや電線管等の移動に切断を要する干渉物が近接する鋼板を目視試験不可範囲としている。

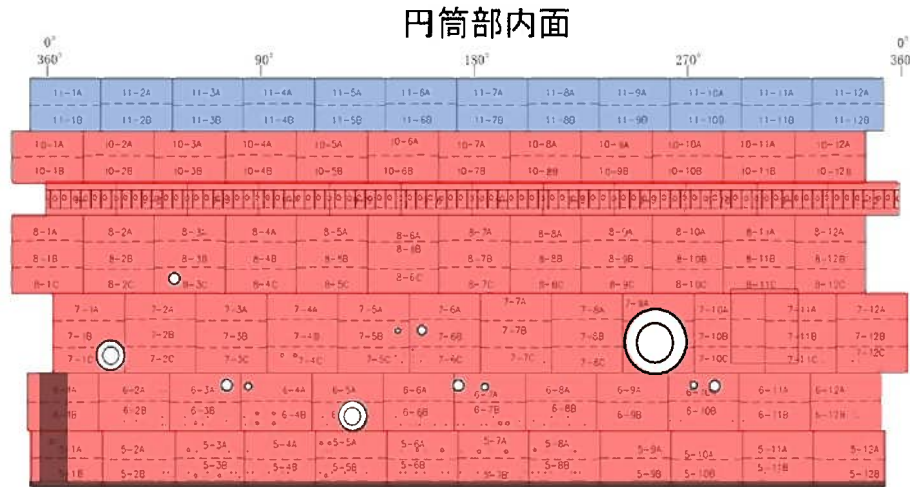
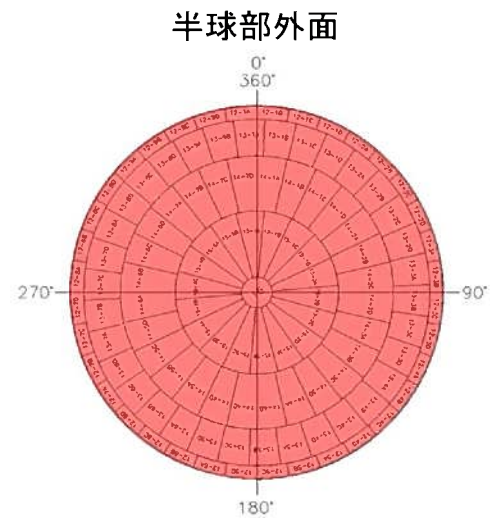
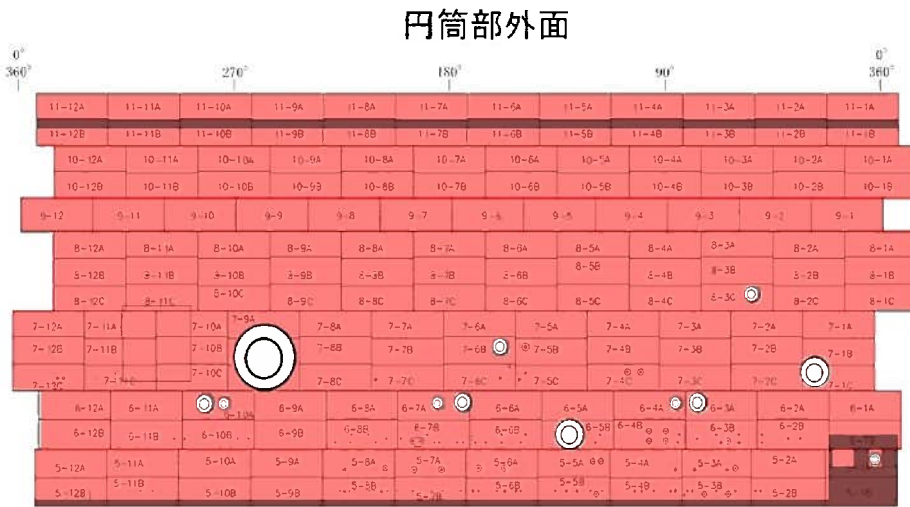
## 【2号炉】

- : 直接目視試験
- : 遠隔目視試験
- : 主な目視試験不可範囲
- : 対象外 (貫通部の例)

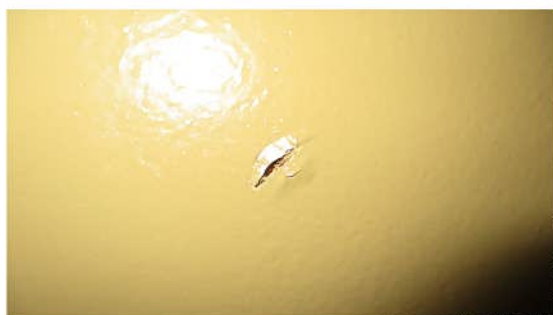
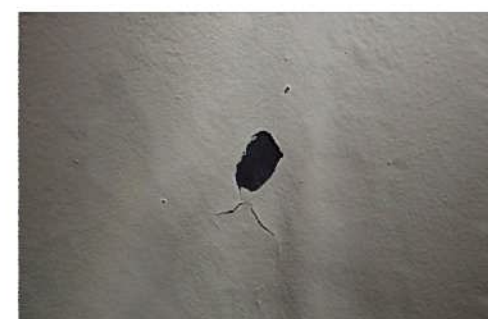
なお、今回の特別点検において「原子炉格納容器の構造健全性または気密性に影響を与える恐れのある塗膜の劣化や鋼板の腐食」に至らない塗膜の軽微な劣化（前頁の②、③）が一部認められたため、併せて塗装修繕を実施した。

判定フロー②と判断した塗膜の劣化（1号炉） 判定フロー③と判断した塗膜の劣化（2号炉）

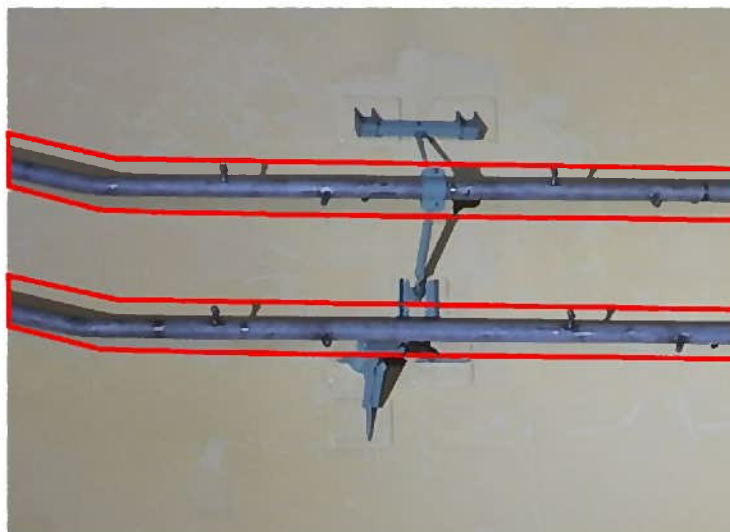
図4-1-1-1 通常点検で確認が容易でない範囲の例（内面高所の干渉物裏）

- 特別点検の範囲のうち、通常点検における点検不可範囲についても、今回の特別点検で塗膜の健全性が確認されたことに加え、劣化が少ない屋内環境であること、またこれまでも必要に応じて塗装修繕を実施してきたことから、今後も現状の保守管理を継続することで、当該部の原子炉格納容器鋼板の健全性を維持できると考える。
- 今回の特別点検で点検した範囲については塗膜の劣化も少なく、確認された軽微な塗膜の劣化についても可能な範囲で塗装修繕を行い塗膜の健全性を確保した。通常点検における点検不可範囲についても環境条件が同様な周囲の鋼板は点検可能であり、塗装修繕の要否は点検可能範囲から判断できることから、現状保全を継続することで今後の運転延長期間における原子炉格納容器鋼板の健全性が保たれると考えられる。

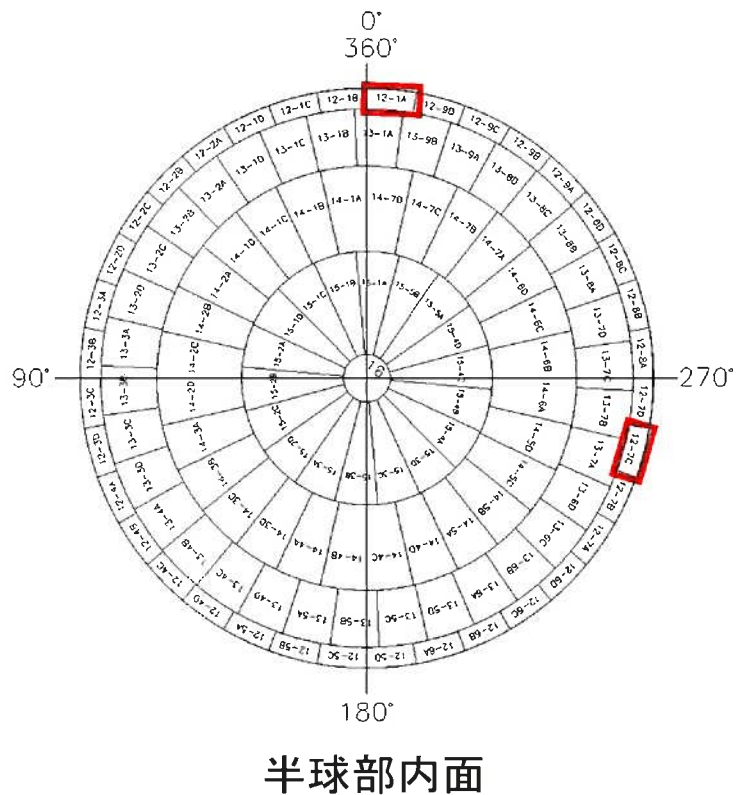
図4-3-2-1 軽微な劣化が確認された鋼板（2号炉）

- 特別点検で軽微な塗膜の劣化（判定フロー②、③）が確認された範囲は、フロア・恒設足場が設置されている範囲が大半であり、半球部内面の一部においても、軽微な塗膜の劣化が見られた。また、一部において下塗りのはがれが確認されたが、鋼板に発錆はなく腐食は認められなかった。軽微な劣化が確認された範囲を図4-3-2-1に示す。

: 判定フロー②が確認された鋼板  
  : 判定フロー③が確認された鋼板

- 上記箇所のうち、フロア・恒設足場が設置されている箇所については、通常点検で点検可能な範囲であり、これまでも必要に応じて塗装を実施しているため、今後も現状の保守管理を継続することで原子炉格納容器鋼板の健全性を維持することができると思う。一方、半球部内面の一部において見られた塗膜の軽微な劣化については、今回補修塗装は実施していないものの、通常の点検にて塗膜の状態に変化がないことを確認し、必要に応じて補修塗装を実施することとする。
