大間原子力発電所審査資料	
資料番号	OM1-CA179-R01
提出年月日	2022年12月15日

大間原子力発電所  
敷地の地質・地質構造  
(コメント回答 その15)  
(シームS-11の評価方針)

2022年12月15日  
電源開発株式会社

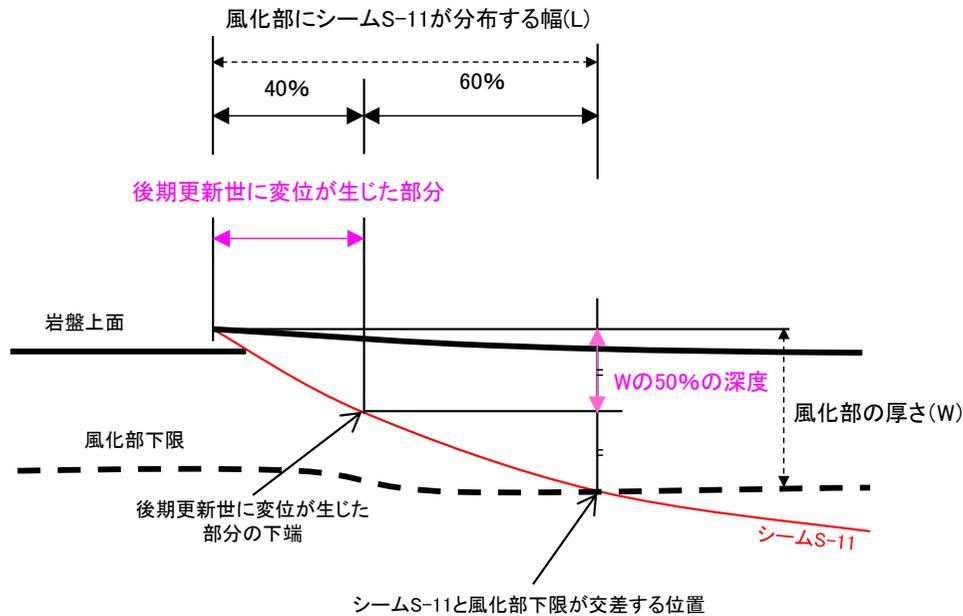
図1 後期更新世に変位が生じた範囲の考え方の概念を示す図  
(Ts-6法面をイメージ)

- 後期更新世に変位が生じた部分の下端は、風化部の厚さの約50%の深度と評価できるため、図1に示すように平面的には風化部中にシームS-11が分布する幅の40%程度を「後期更新世に変位が生じた範囲」(図2のピンクハッチ)として図示する。

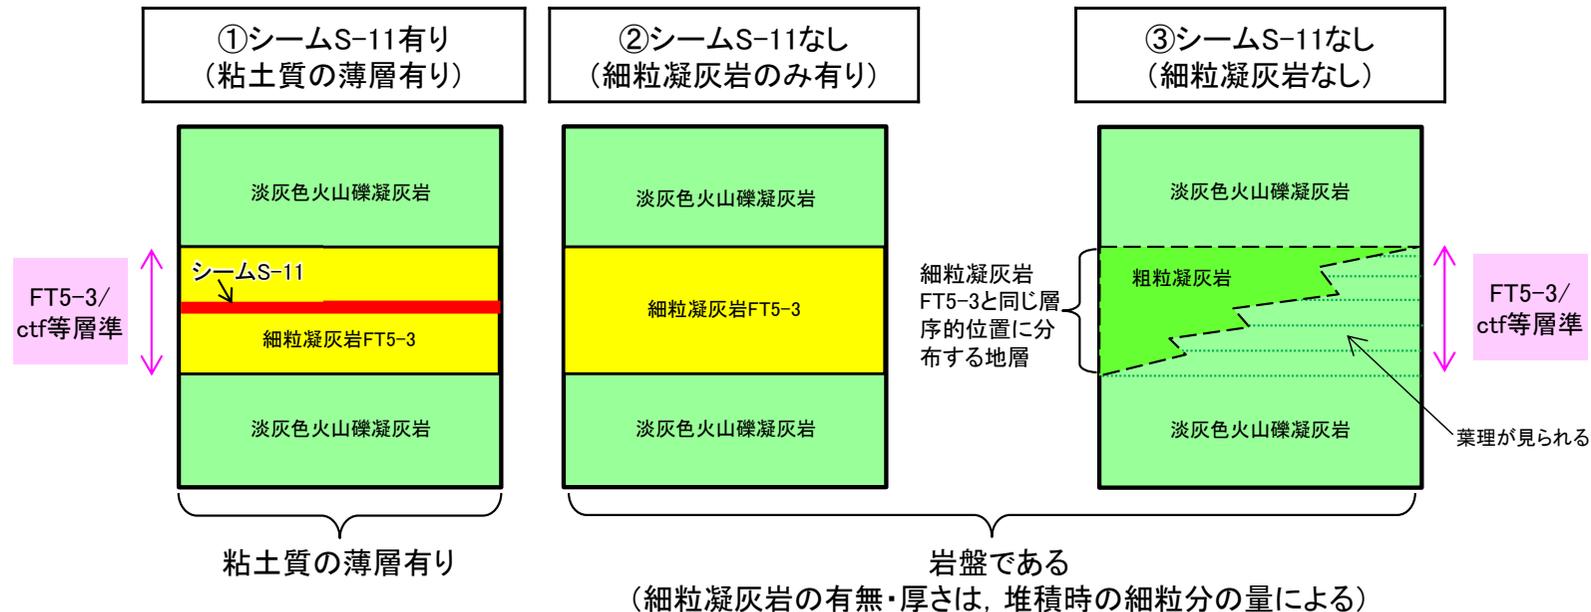
- シームS-11が分布する地層は細粒凝灰岩FT5-3のみであり、それ以外の地層にシームS-11は分布しない。
- 細粒凝灰岩FT5-3には、粘土質の薄層であるシームS-11が有る箇所(①)と細粒凝灰岩のみが有る箇所(②)がある。②は、シームが分布しない堅固な岩盤から成る。
- 細粒凝灰岩FT5-3が消滅して分布しない箇所(③)には、細粒凝灰岩と同じ層序的位置に粒径の粗い粗粒凝灰岩等が分布する。この③は、細粒凝灰岩がなくシームS-11が分布しない堅固な岩盤から成る。
- 敷地の地質・地質構造を把握するためには、地層の連続性を側方に追跡して確認する必要がある。上記①②の細粒凝灰岩FT5-3を側方に追跡すると、細粒凝灰岩が消滅する箇所では、同じ層序的位置に③の粗粒凝灰岩等が分布し、全体として側方に追跡可能であることから、これら①～③の地層を同じ層準とし、総称として「細粒凝灰岩FT5-3/粗粒凝灰岩等の層準」(以下「FT5-3/ctf等層準」という。)とする。
- 「FT5-3/ctf等層準」は、①シームS-11有り(粘土質の薄層有り)、②シームS-11なし(細粒凝灰岩のみ有り)、③シームS-11なし(細粒凝灰岩なし)から成る。

重要施設設置位置付近の地質・地質構造の概要を示す地質断面図では①～③を一続きの面として扱い、「FT5-3/ctf等層準」として示す。

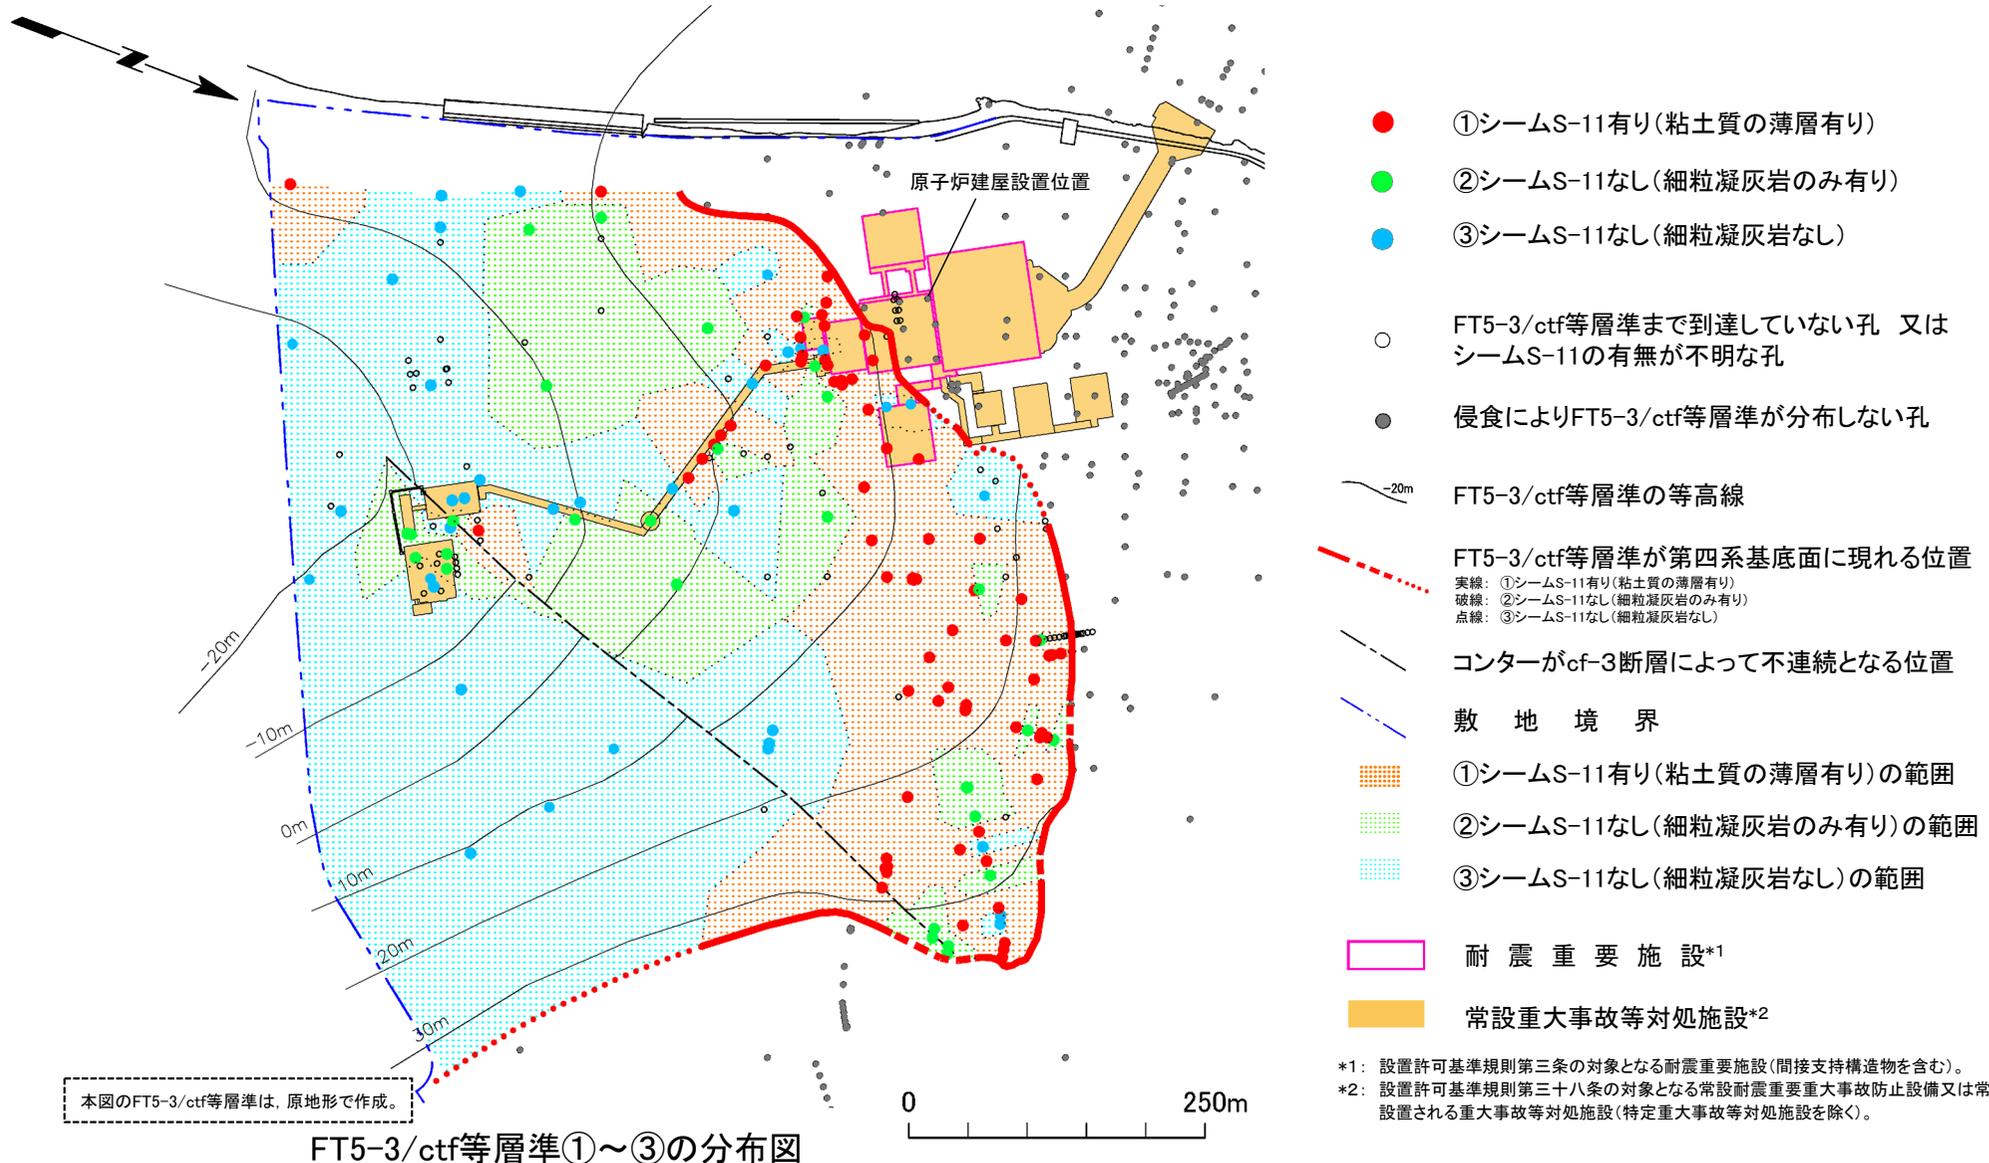
FT5-3/ctf等層準を成す, ①シームS-11有り(粘土質の薄層有り), ②シームなし(細粒凝灰岩のみ有り)及び③シームなし(細粒凝灰岩なし)の平面分布を示す。

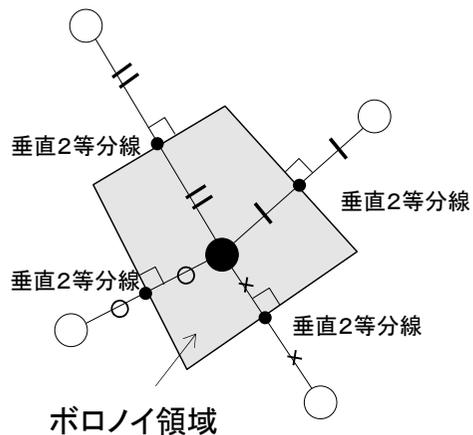
図1 ボロノイ領域の基本的な考え方

Aに係るボロノイ領域は、AとBとを結んだ線分の垂直2等分線で形作られる領域であり、この領域の境界線をAの分布境界線とする。

- FT5-3/ctf等層準の①シームS-11有り(粘土質の薄層有り)の分布範囲は、近接するシームが認められる孔とシームが認められない孔を結んだ線分の垂直2等分線で形作られる領域(ボロノイ領域, 図1)に基づいて設定している(図2)。
- 各ボーリング孔について、近接するボーリング孔を結んだ線分の垂直2等分線で形作られる領域を設定し、ボーリングコアの観察から、領域を①, ②及び③に分類している(図3)。

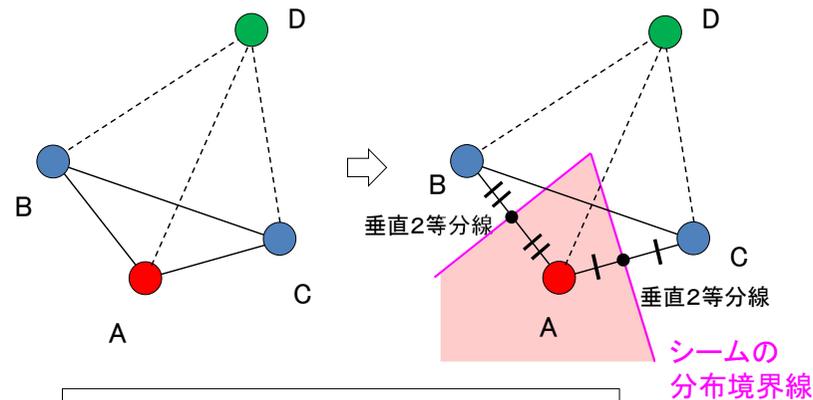
図2 「①シームS-11有り(粘土質の薄層有り)」のボロノイ領域の書き方

①シームS-11有り(粘土質の薄層有り) (点A)を通る三角形は $\triangle ABC$ ,  $\triangle ABD$ ,  $\triangle ACD$ の3つが考えられるが、他の2点との距離が最も近い $\triangle ABC$  (ドロネー三角形)でボロノイ領域として設定し、点Dは除外する。

「①シームS-11有り(粘土質の薄層有り)」を含むドロネー三角形について、「①シームS-11有り(粘土質の薄層有り)」と最も近い孔2孔のとの垂直2等分線を引き、シームの分布境界線とする。

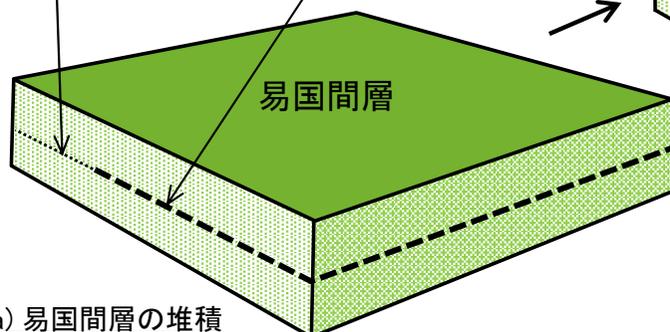
a) 易国間層の堆積

- 中～後期中新世において、海底火山活動が比較的穏やかな時期に細粒な火山灰が海底に堆積し、細粒凝灰岩が形成された。細粒な火山灰が堆積しなかった箇所には細粒凝灰岩は分布せず、粗粒凝灰岩や葉理が見られる淡灰色火山礫凝灰岩が分布する。(図a)参照)
- 細粒凝灰岩は、中～後期中新世の応力場で易国間層が撓んだ際に、上下の粗粒な岩盤に比べて強度が低い細粒凝灰岩の層理面に沿ってせん断面が生じ、熱水が通ることによりせん断面付近の細粒凝灰岩が熱水変質を受け、①シームS-11(粘土質の薄層有り)が形成されたと考えられる(図b, c)参照)。
- FT5-3/ctf等層準にある、②シームS-11なし(細粒凝灰岩のみ有り)及び③シームS-11なし(細粒凝灰岩なし)は、地層そのものであり、中～後期中新世の易国間層形成以降に層面すべりを生じていない、堅固な岩盤である。

海底に細粒な火山灰が堆積せず、粗粒凝灰岩や葉理が形成(→③)

海底に細粒な火山灰が堆積して細粒凝灰岩が形成(→②)

- 海底に火山灰が堆積した箇所には細粒凝灰岩FT5-3が分布(→②)、堆積しなかった箇所には細粒凝灰岩は分布しない(→③)

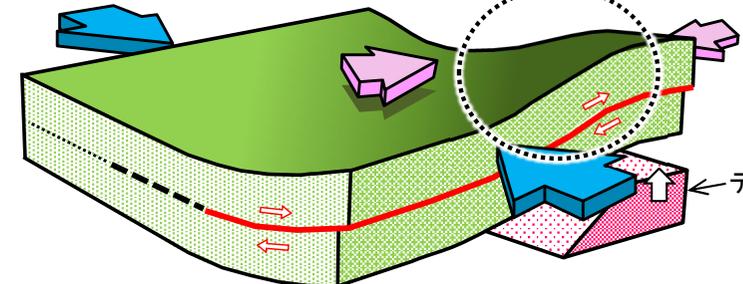
b) シームS-11の形成

- ②の細粒凝灰岩において、広域応力場による層面すべりに伴う割れ目形成及び低温の熱水変質作用によるシームS-11の形成(→①)
- ②③は岩盤であり、a)の堆積以降層面すべりなし

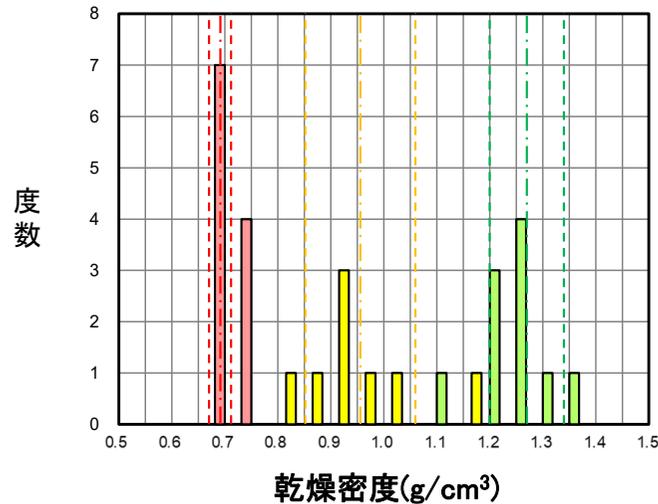
図1 シームS-11の岩盤性状(風化区分)と乾燥密度の関係 (P.77参照)

- 大間地点の岩盤の風化程度(強風化部, 弱風化部, 新鮮部)には, 密度に明瞭な相関性が認められ(図1), 強風化部と新鮮部のCT値は有意な差が認められることから(図2), 岩盤の風化程度とCT値には相関性があると示唆される。
- Iwamori et al.(2021)\*によると密度とCT値には明瞭な相関性があるとされ, 大間地点の岩盤も同程度の密度及びCT値を示すことから, 同様の相関性があると考えられる。
- 以上のことから, 岩盤の風化程度とCT値について, 「後期更新世に変位が生じた」シームS-11と「後期更新世以降に変位が生じていない」シームS-11での上下盤の岩盤性状を比較検討することで, 定量的なCT値を介して岩盤性状(風化程度)を検討し, 後期更新世以降の変位の有無の判断根拠となるデータを取得する。

風化区分	データ数	平均	標準偏差
強風化部	11	0.69	0.02
弱風化部	8	0.96	0.11
新鮮部	10	1.27	0.07

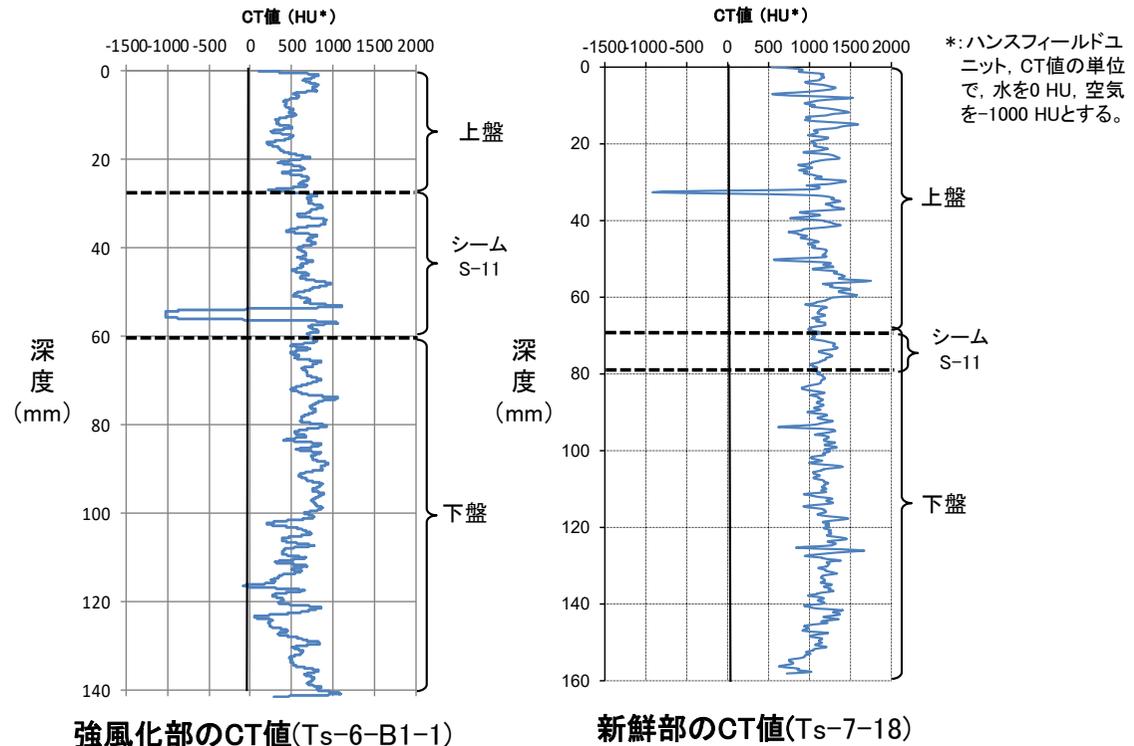
図2 強風化部/新鮮部のシームS-11上下盤CT値分布(P.18, 33参照)

シームS-11上下盤のCT値は, 強風化部でおおむね300HU~800HU程度, 新鮮部で900HU~1,300HU程度である(精査中)。

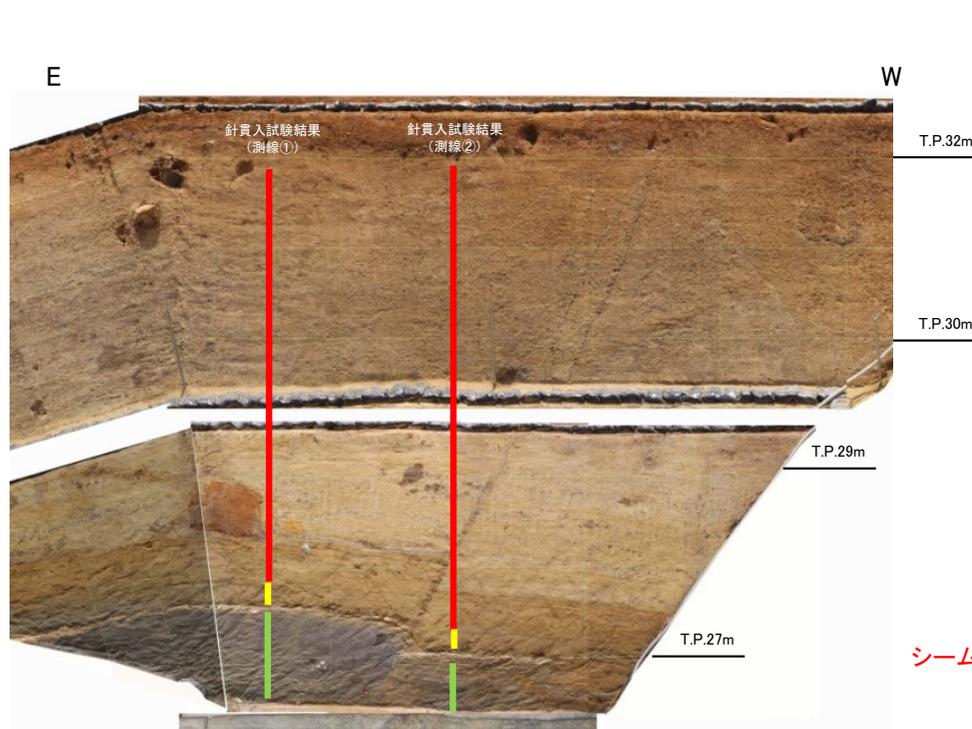
南側法面写真

- シームS-11は後期更新世以降の活動がないcf-3断層により切断され、後期更新世以降に変位は生じていない。
- シームS-11のcf-3断層による切断箇所は弱風化部であり、シームS-11の上盤は弱風化部、下盤は主に新鮮部から成る。

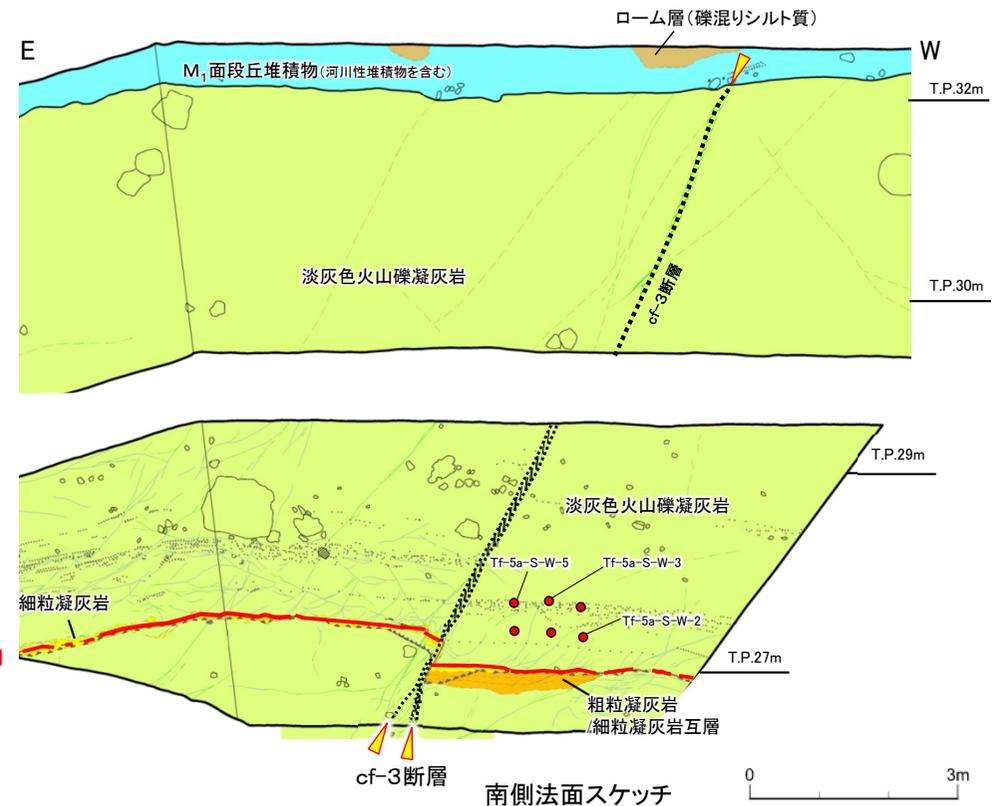
南側法面スケッチ

針貫入勾配区分(N/mm)

- 主に0.0-0.5 (強風化部)
- 主に0.5-2.0 (弱風化部)
- 主に2.0-12.0 (新鮮部)

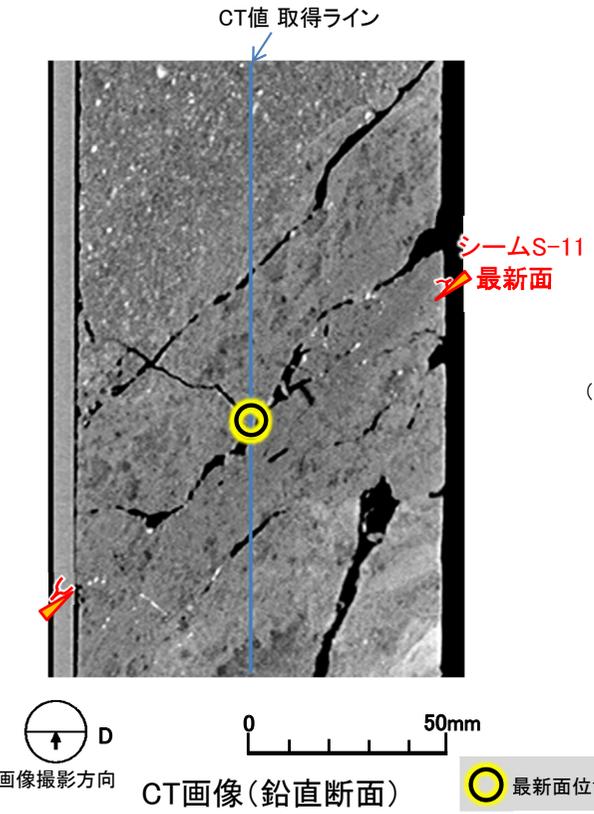
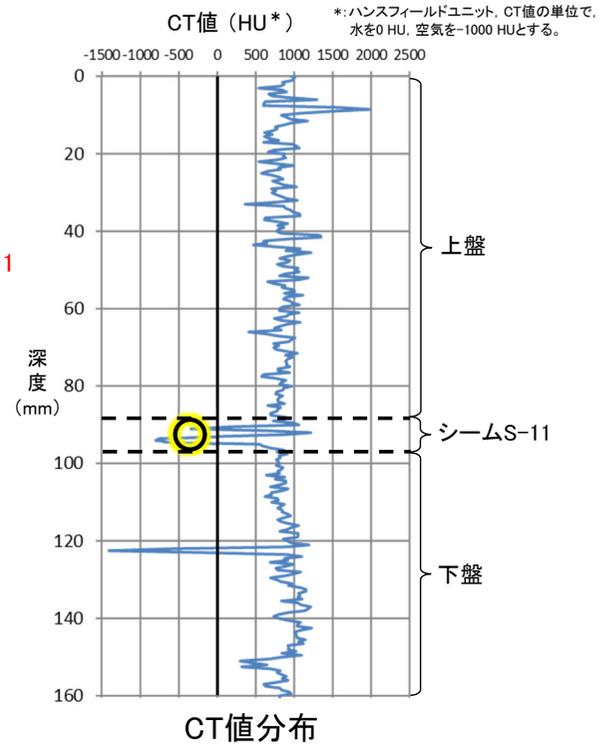
変位が生じていない部分のシームS-11: Tf-5a-S-W-5孔 深度1.10m

- 後期更新世以降に変位が生じていない箇所から採取したTf-5a-S-W-5孔の性状を示す。
- シームS-11最新面は, CT画像によるとおおむね密着している。
- シームS-11上下盤の岩盤性状に係わるCT値は高い(700HU~1100HU程度)。

シームS-11上下盤のCT値は700HU ~1100HU程度である(精査中)。

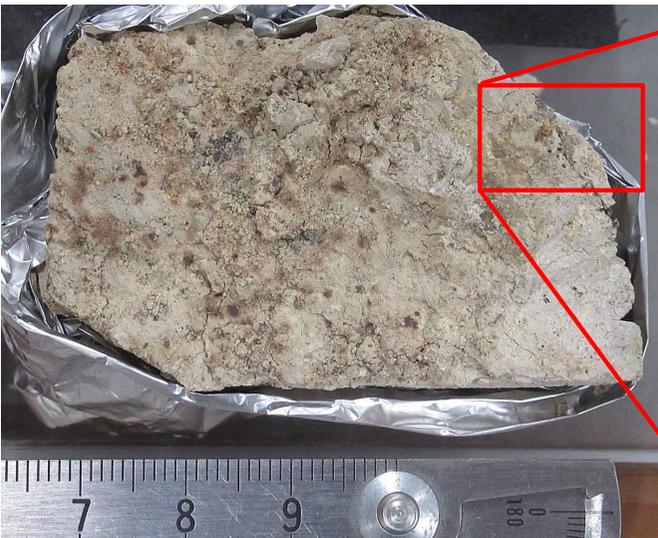
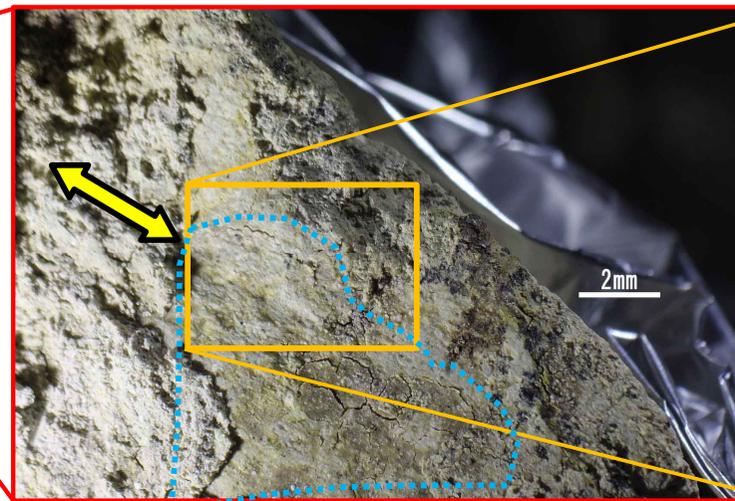
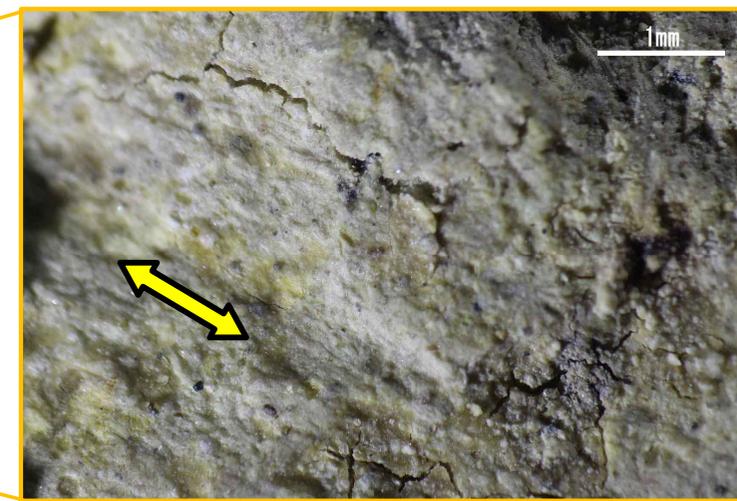
後期更新世以降に変位が生じていない部分のシームS-11: Tf-5a-S-W-5孔 深度1.10m

- ・ シームS-11最新面の条線は、不明瞭である。
- ・ 条線方向はシームS-11の最大傾斜方向とは角度差 $30^{\circ}$ で斜交し、一致しない。

条線は不明瞭。シームS-11の最大傾斜方向との角度差 $30^{\circ}$ である。

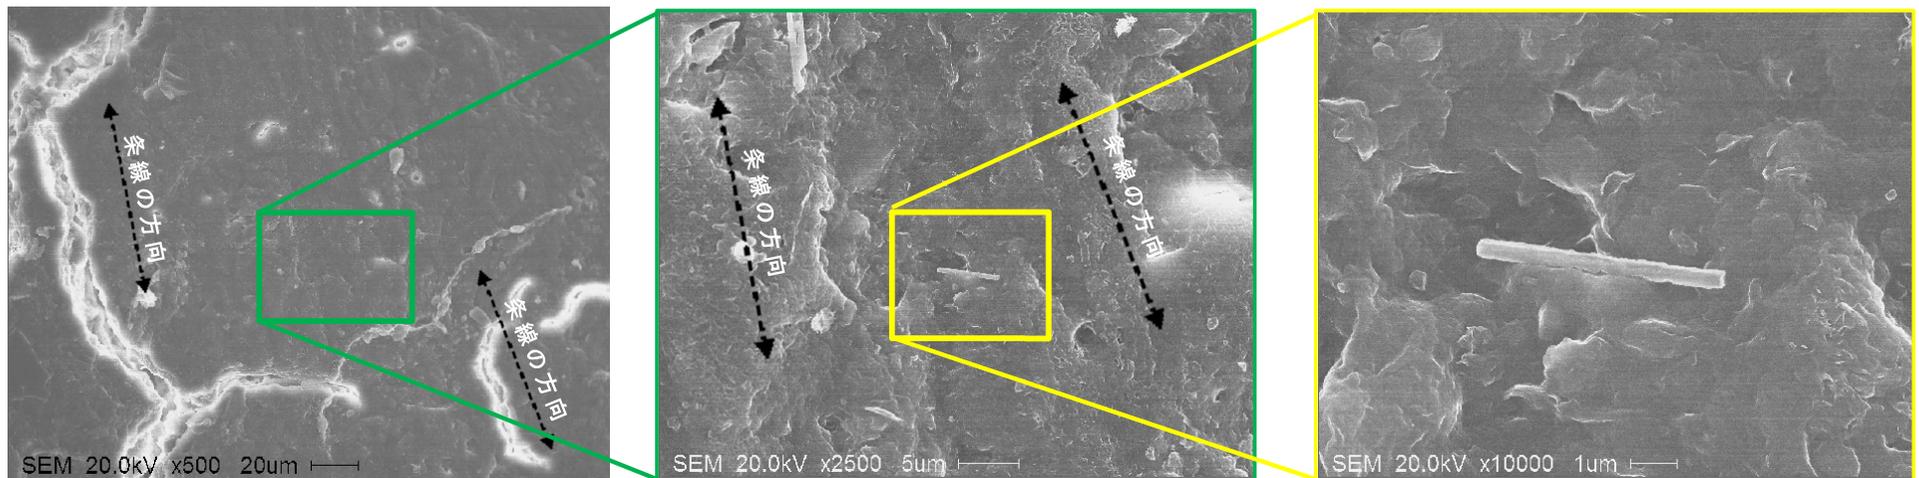
後期更新世以降に変位が生じていない部分のシームS-11: Tf-5a-S-W-5孔 深度1.10m

シームS-11最新面に、自形鉱物(柱状の沸石及びフレーク状のスメクタイト)が認められる。

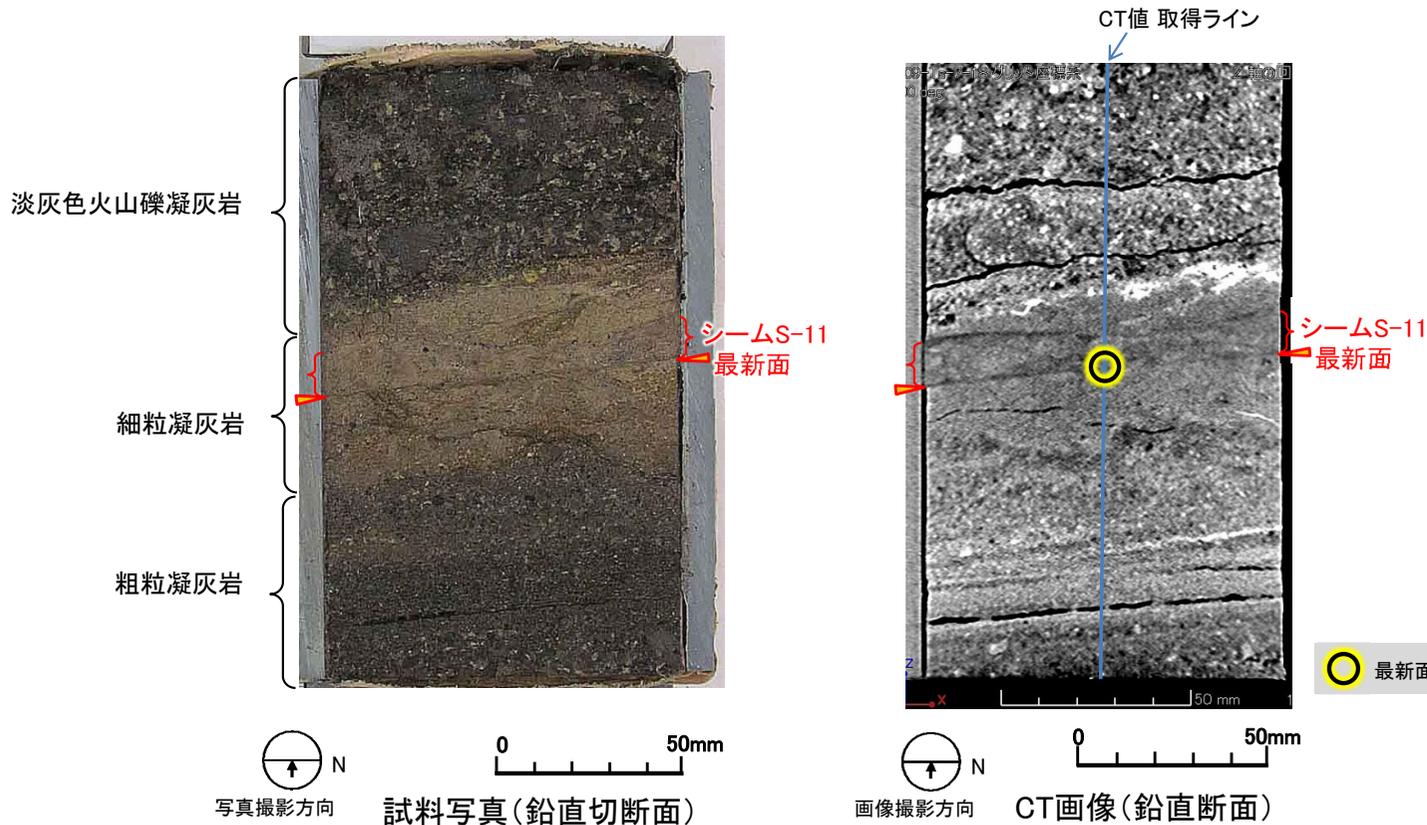
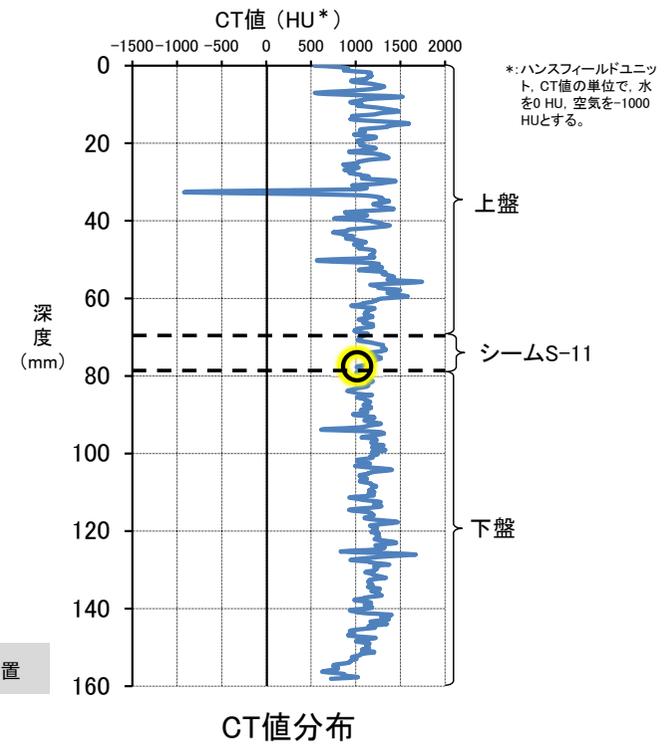
敷地内のシームS-11: Ts-7-18孔 深度 11.27m

- 敷地内中央部のシームS-11の例としてTs-7-18孔の性状を示す。
- シームS-11最新面は, CT画像によるとおおむね密着している。
- シームS-11上下盤の岩盤性状に係わるCT値は高く(900HU~1300HU程度), 新鮮部であることと調和的である。

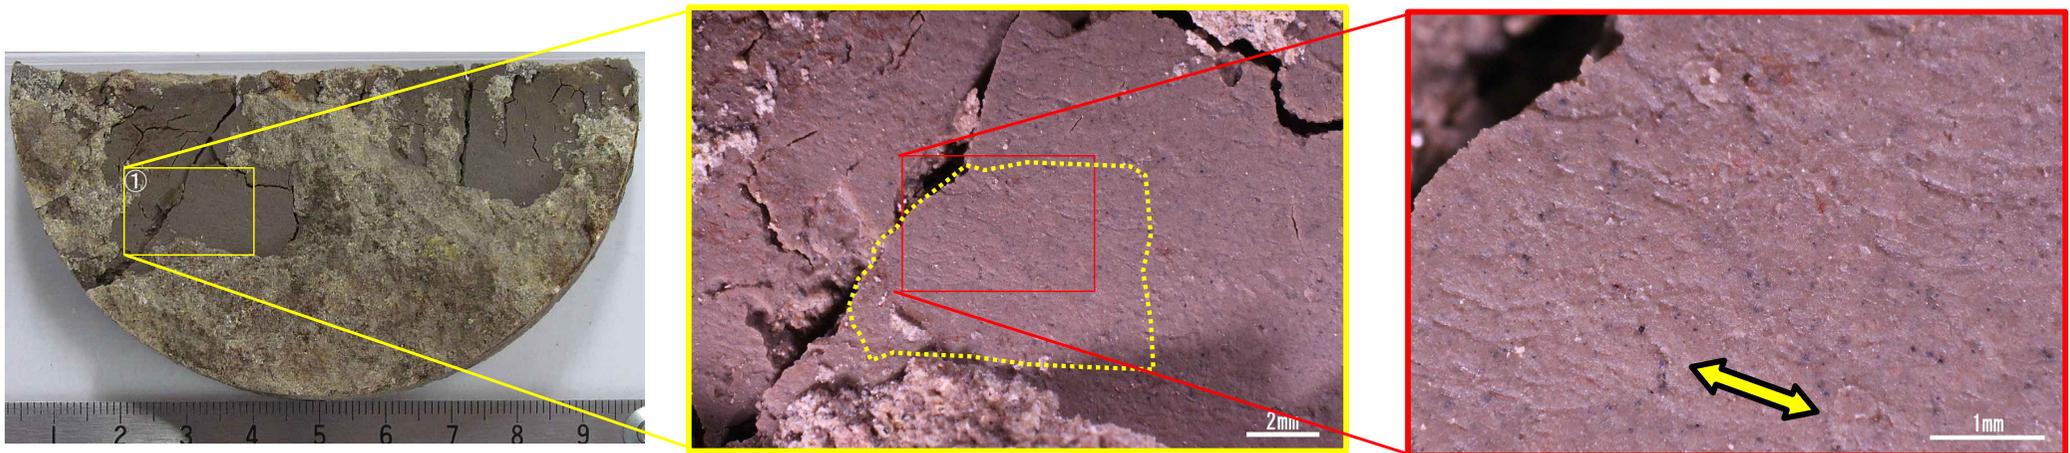
敷地内のシームS-11: Ts-7-18孔 深度 11.27m

- シームS-11最新面の条線は, 不明瞭である。
- 条線方向はシームS-11の最大傾斜方向とは角度差 $34^\circ$  で斜交し, 一致しない。

条線は不明瞭。シームS-11の最大傾斜方向との角度差 $34^\circ$  である。

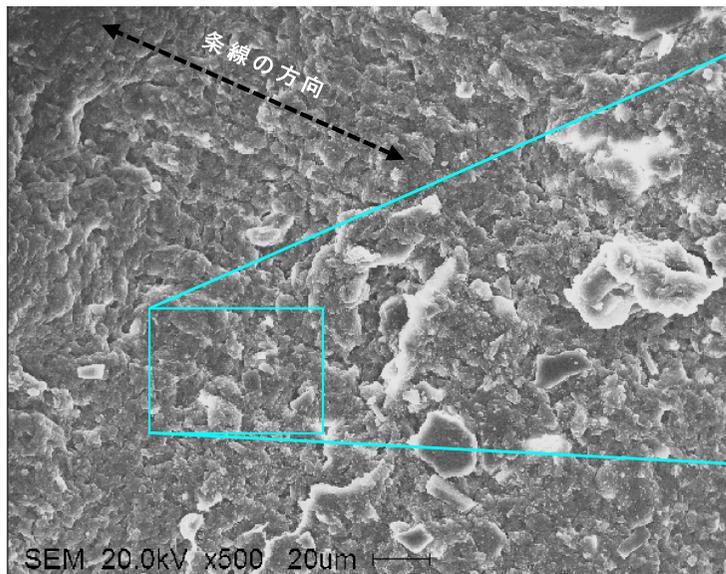
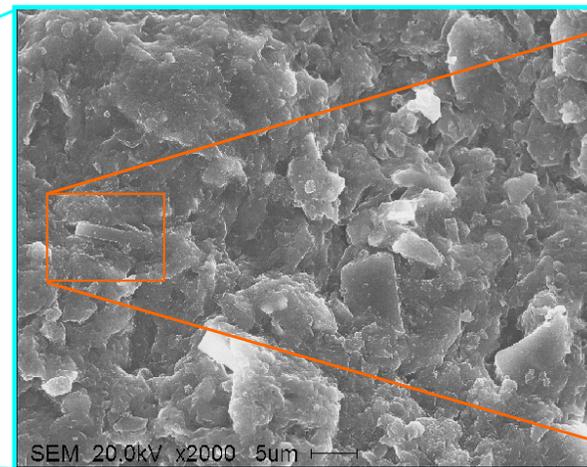
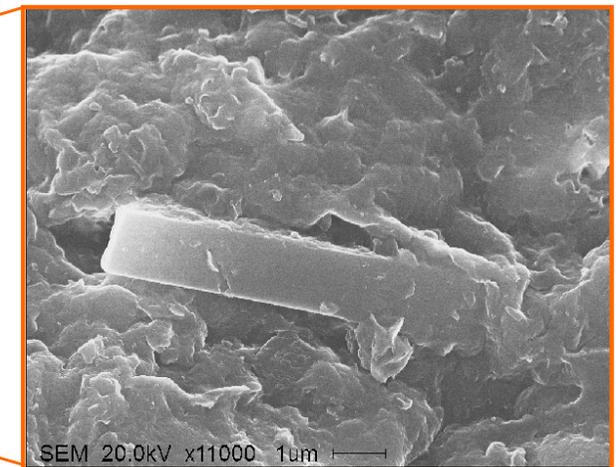
敷地内のシームS-11: Ts-7-18孔 深度 11.27m

シームS-11最新面に、自形鉱物(柱状の沸石及びフレーク状のス멕タイト)が認められる。

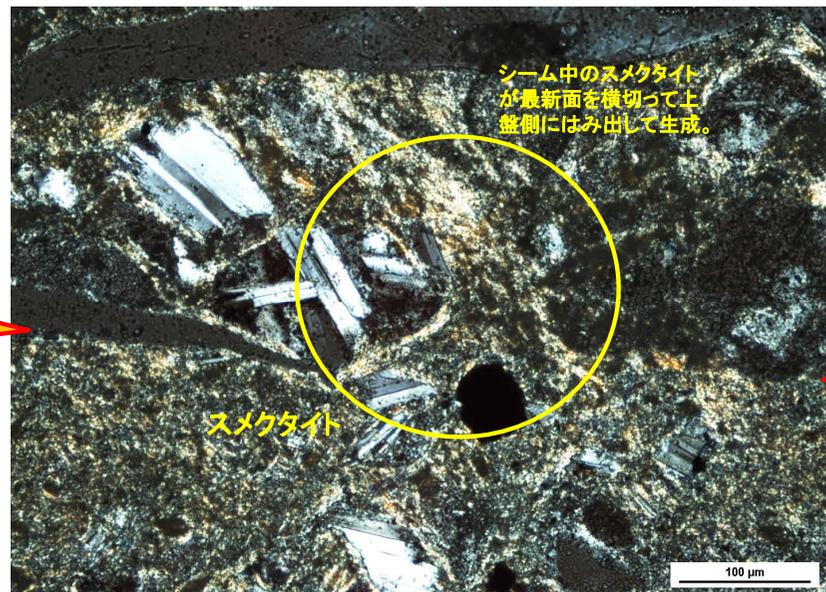
Ts-7-12孔

後期更新世以降に変位が生じていない部分のシームS-11のボーリングコア(Ts-7-12孔及びTs-7-16R孔:P.17参照)の薄片観察により、スメクタイトがシームS-11最新面を横切る形状を確認した。観察結果を以下に示す。

- Ts-7-12孔及びTs-7-16R孔ともに、スメクタイトはシームS-11の最新面を横切って上盤側にはみ出して生成し、最新面に沿う変位・変形を受けていない。スメクタイト生成後の最新面の動きは認められない。

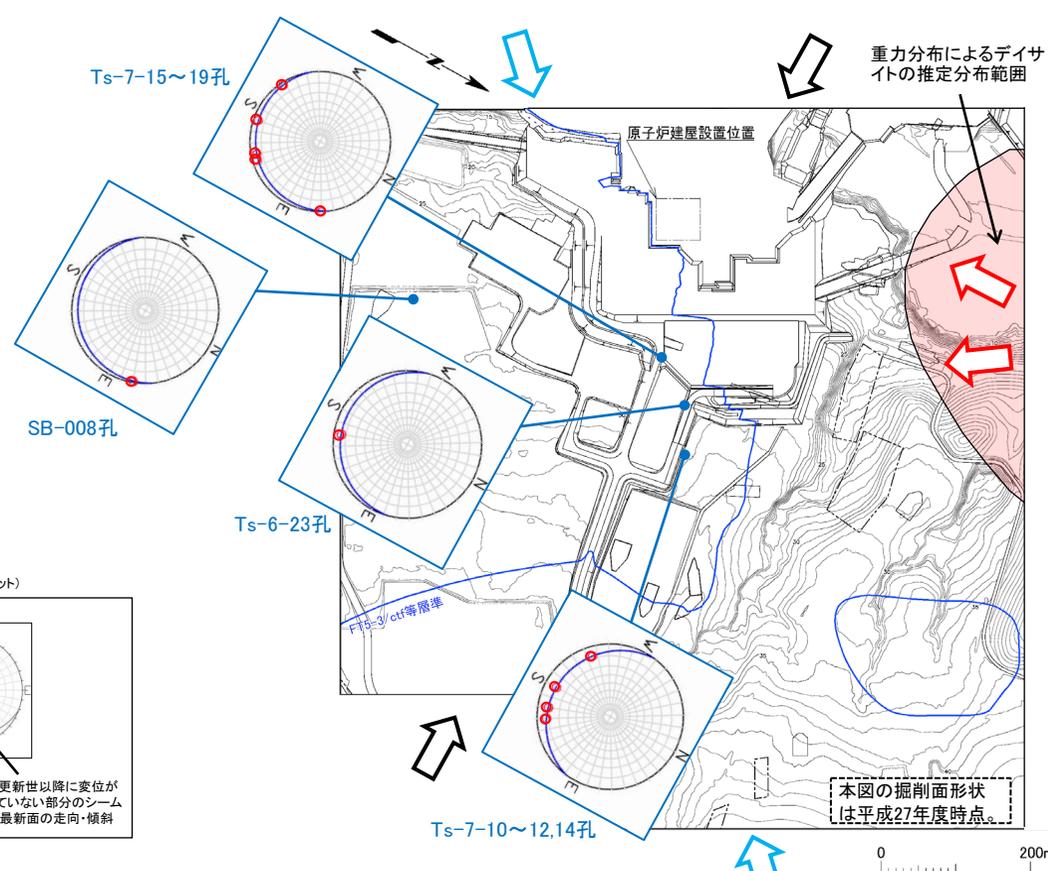
図1 シームS-11最新面の条線方向と応力場との関係

- 後期更新世以降に変位が生じていない部分のシームS-11最新面の条線方向は、シームS-11の最大傾斜方向との角度差の標準偏差(1σ)が42°であり、P.40の後期更新世に変位が生じた部分の角度差の標準偏差(1σ)の16°に比べて大きく、ばらつく傾向にある。
- これらの条線方向は、中～後期中新世の広域応力場の最大主応力軸方向(NE-SW)及びデイサイト貫入時のローカルな応力場の最大主応力軸方向(N-S～NW-SE)を示すと考えられる。
- 第四紀の応力場を示唆する東西に卓越する条線の方向性は認められない。

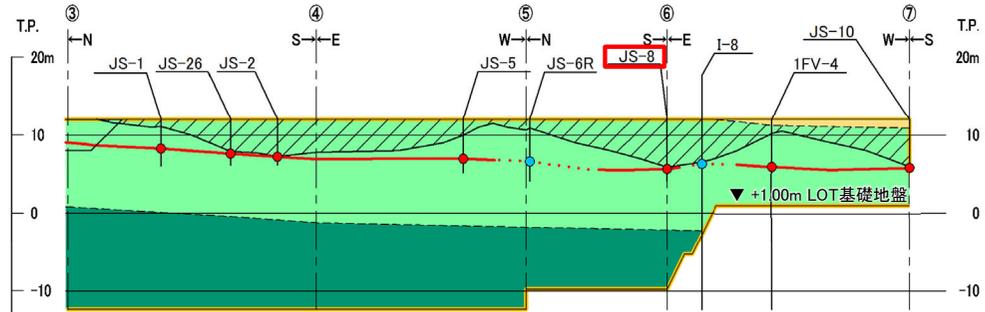
原子炉建屋東側～第一フィルタベント建屋～軽油タンク側壁地質図(③～⑦)

重要施設基礎地盤側面に露頭するシームS-11は淡灰色火山礫凝灰岩の風化部下限が近接するものの接することはなく、新鮮部が分布する。

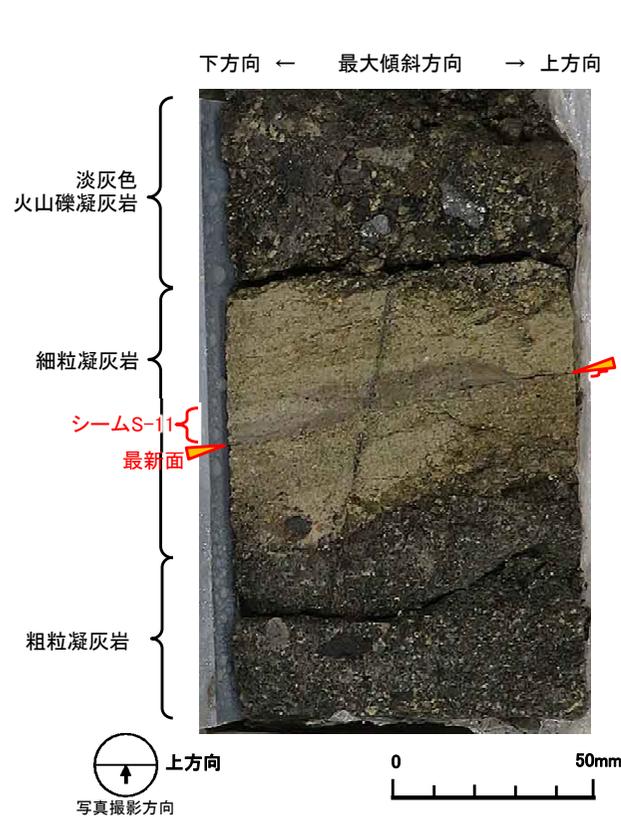
試料画像(鉛直切断面)

- 重要施設基礎地盤側面に露頭するシームS-11の性状としてJS-8孔を示す。
- シームS-11最新面は, CT画像によると密着している。
- シームS-11上下盤の岩盤性状に係わるCT値は高い(800HU~1200HU程度)。

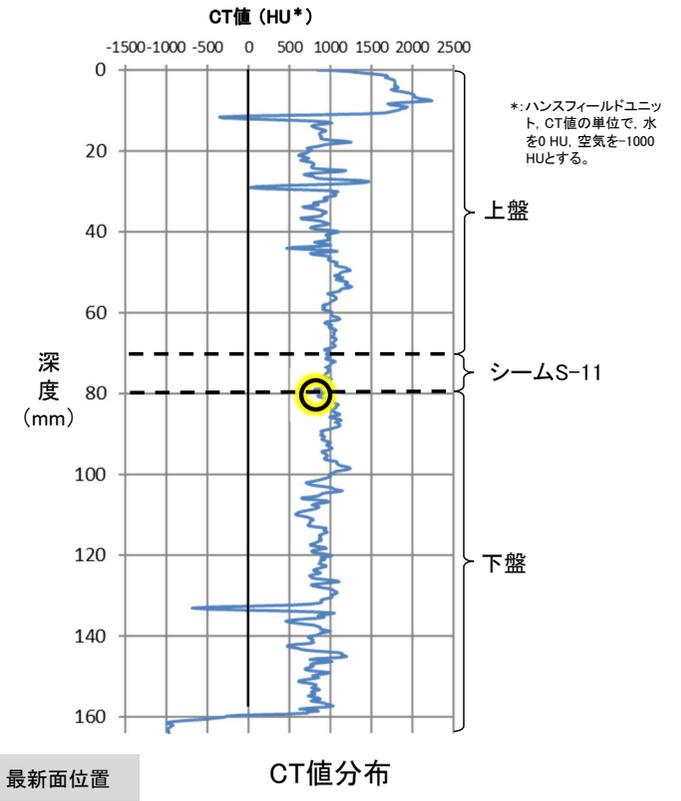
CT値分布

シームS-11上下盤のCT値は800HU ~1200HU程度である(精査中)。

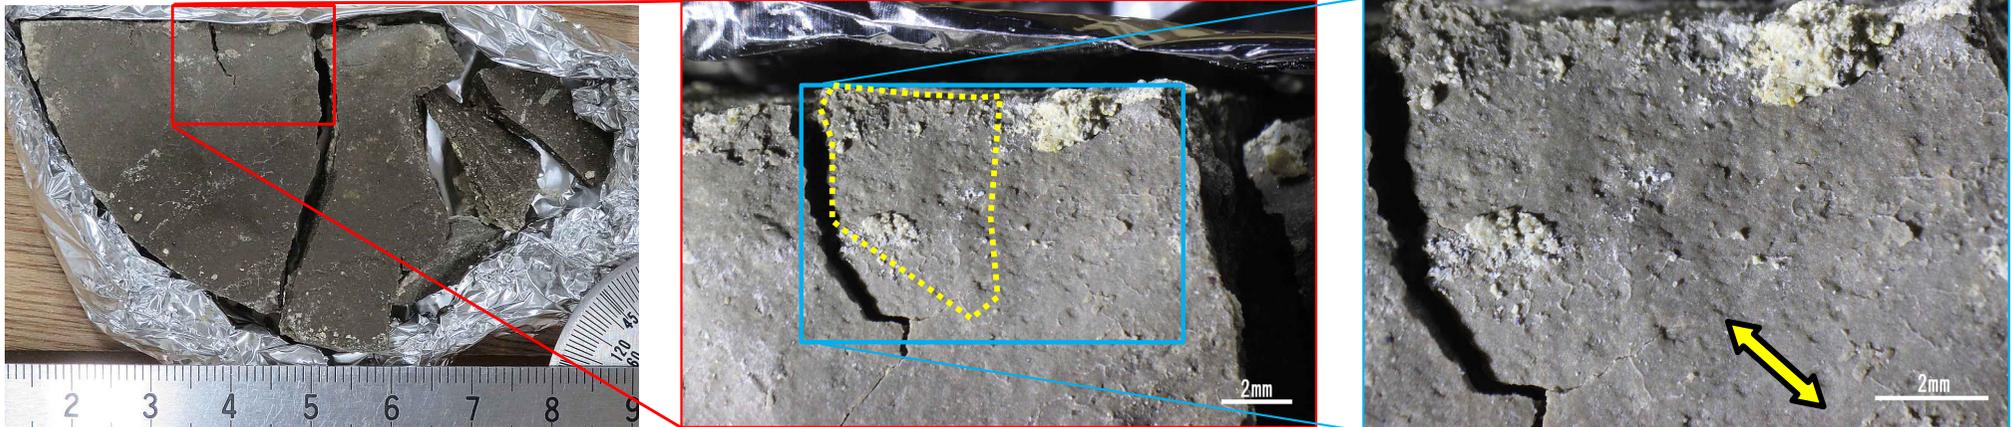
重要施設基礎地盤側面に露頭するシームS-11(JS-8孔 深度6.43m)

- シームS-11最新面の条線は、不明瞭である。
- 条線方向はシームS-11の最大傾斜方向と角度差 $30^{\circ} \sim 40^{\circ}$ で斜交し、一致しない。

条線方向とシームS-11最大傾斜方向との角度差 $30^{\circ} \sim 40^{\circ}$ である。

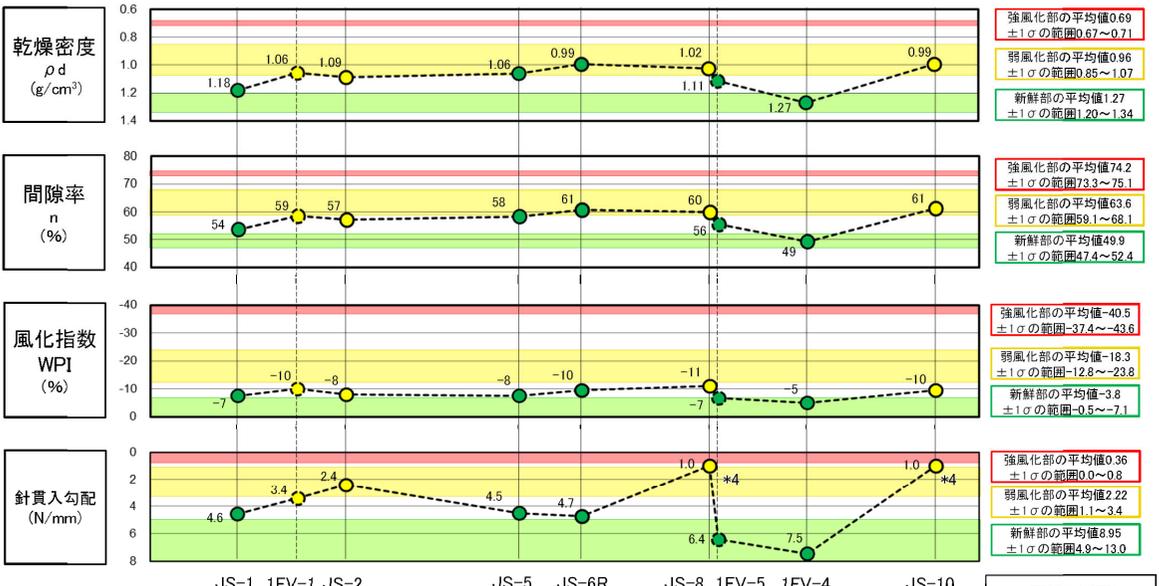
乾燥密度, 間隙率, 風化指数WPI及び針貫入勾配の分析結果を, 風化区分ごとの平均値±1σの範囲と共に示す。

- 各風化指標の値は, おおむね主要調査断面※と同様で, 少なくとも強風化部の値までは風化が進んでいないことが確認された。
- 分析を行った試料は, 新鮮部と弱風化部の境界付近のもので, 風化が一般的に不均質に進む現象であることから, 境界付近の分析結果にばらつきが生じたものと考えられる。
- 以上のことから, 重要施設のシームS-11上下盤の岩盤性状は, 新鮮部と判断され, 地質観察結果(P.25参照)とも整合し, 堅固な岩盤であることが確認された。

試料の地質観察による風化区分: ●弱風化部 ●新鮮部  
シーム上盤の岩盤の乾燥密度・間隙率・風化指数WPI・針貫入勾配
