東京電力福島第一原子力発電所 事故の調査・分析に係る中間取りまとめ （2023）

（参考及び別添資料）

原子力規制庁

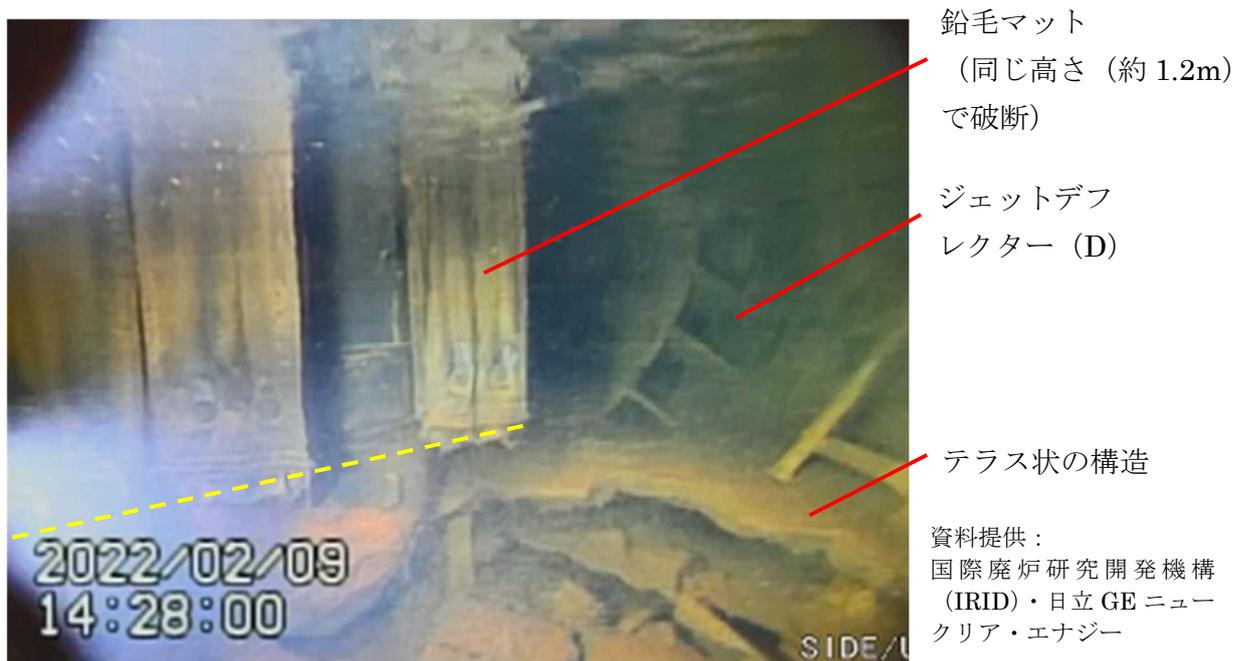
図5 ペDESTAL外周部（開口部付近）

- 5) PCV 最外周部に位置するジェットデフレクターの裏側にも、ペDESTALから到達したと考えられる堆積物が見られるが、ジェットデフレクター自体には大きな損傷などは見られない。見える範囲ではPCVの内面に大きな損傷はない。
- 6) ペDESTAL開口部付近では、テラス状構造の下部が空洞であることが確認されているが、開口部から離れた場所ではどうなっているのかは、現段階では不明である。また、ペDESTAL開口部前面の構造物が少ない場所では、テラス状構造がPCV床面に落下している。
- 7) テラス状構造の位置で鉛遮蔽体（鉛毛マット）が溶けて落下しているように見受けられる。テラス状構造の上部では鉛遮蔽体（鉛毛マット）の被覆材料（グラスファイバーとのこと）は維持されているように見え、著しい高温の影響はほぼテラス状構造付近に限られているように見える。なお、東京電力は、ペDESTAL開口部の反対側に位置する場所でも、鉛遮蔽体が開口部付近とほぼ同じ高さ以下で喪失していることを確認し、その原因としては水化学的反応の可能性を示唆している。（図5及び図6参照）

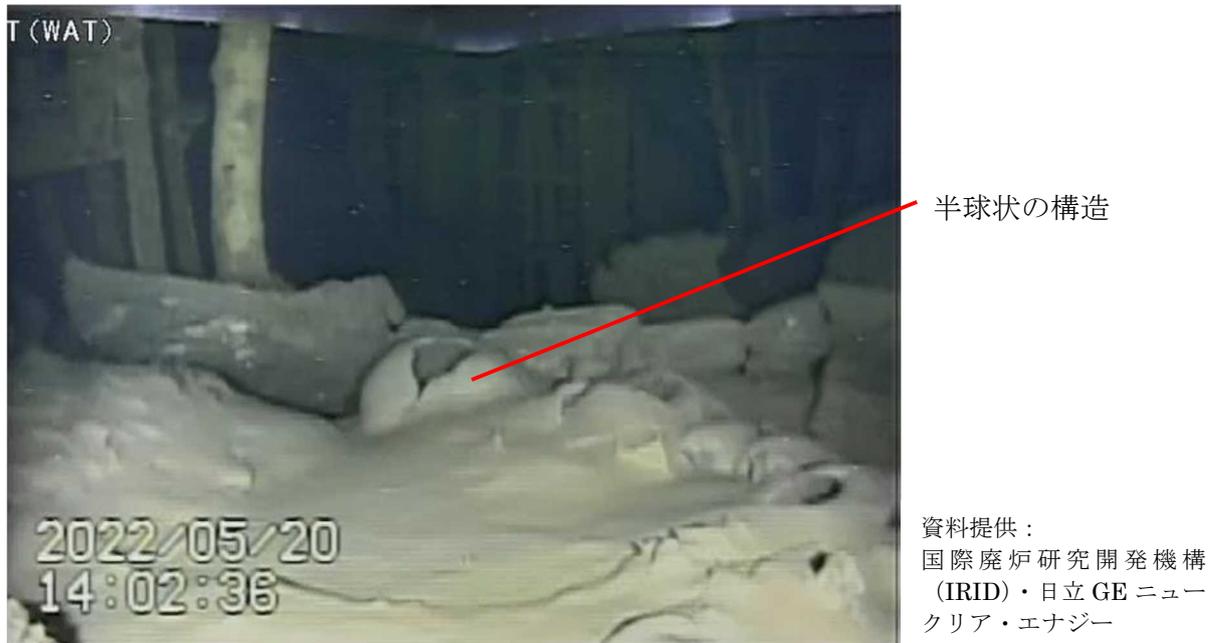
10) ペDESTAL外周部の PCV 床面のデブリなどの堆積状況は不明確だが、一部に半球状のものが撮影されている。(具体的にどのようなものかは現段階では判明していない。)(図9参照)

図9 ペDESTAL外周部の PCV 床面の堆積状況
