TVFにおける固化処理状況について

令和5年1月24日

日本原子力研究開発機構(JAEA)

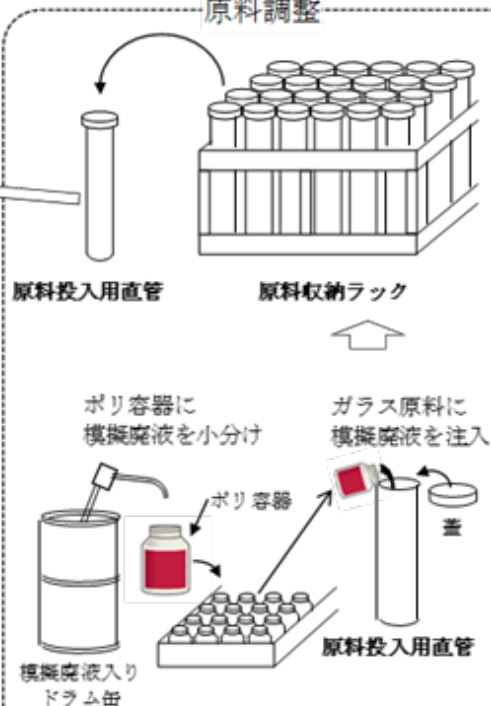
溶融炉廻りでの主な作業

約 10 分間隔で作業員により原料を溶融炉内に投入

ガラス流下時に作業員によりガラスサンプリングを実施

ポリ容器に
模擬廃液を小分け

ガラス原料に
模擬廃液を注入

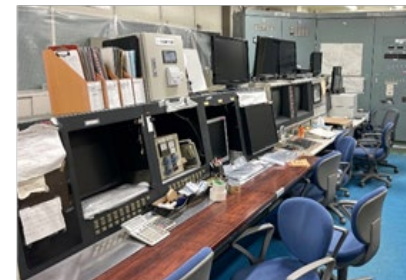
制御室

- ・溶融炉運転パラメータの監視、運転制御
- ・オフガス処理設備、排水処理設備、ユーティリティ設備の運転
