4. 積丹半島西岸における洞爺火碎流堆積物の有無に関する検討

⑧ 古宇川右岸地点-追加火山灰分析・薄片観察結果 古宇川右岸-3ボーリング(1/4) -

5. 敷地における地質調査結果

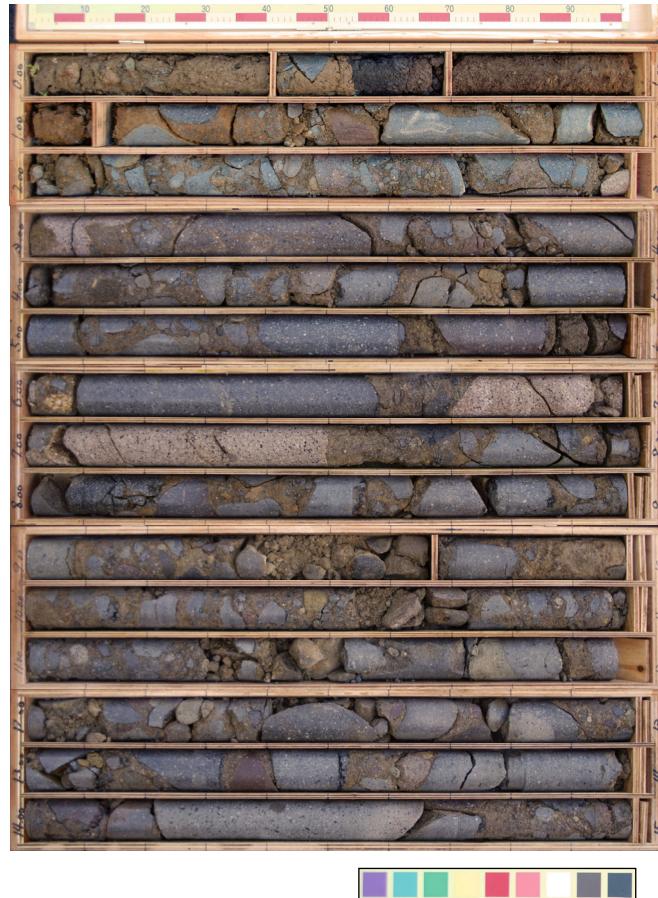
コア写真(深度0~15m) (2010年11月撮影)

孔口標高:51.44m

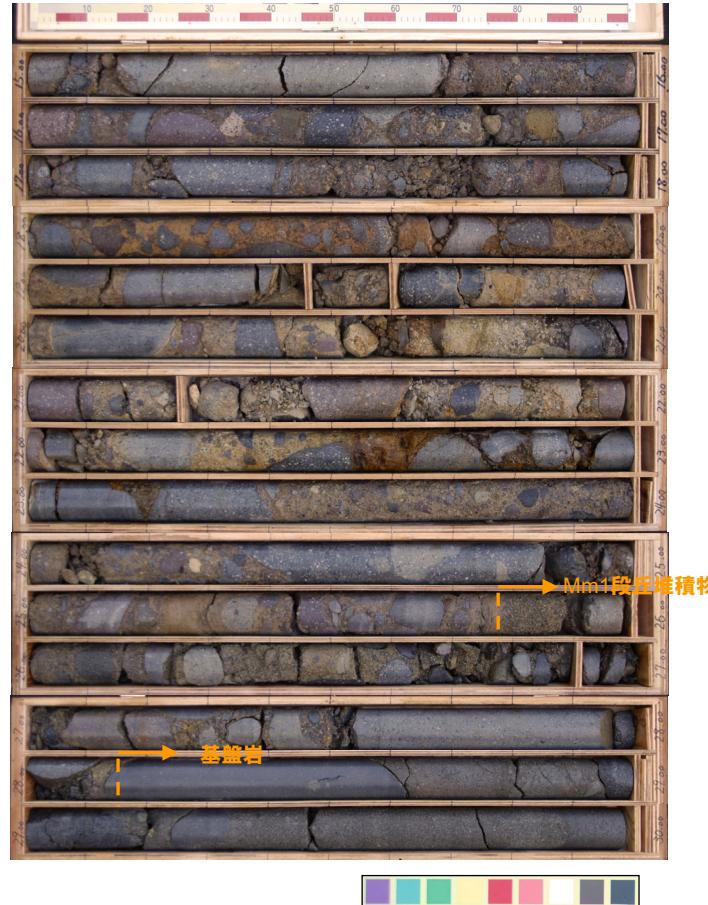
コア写真(深度15~30m)(2010年11月撮影)

孔口標高:51.44m

※1 柱状図には、「火山灰質」と記載されているが、R3.10.14審査会合以降に実施した火山灰分析の結果から、後述する検討において、主に火山碎屑物からなるものではないと評価した(P478~P479参照)。

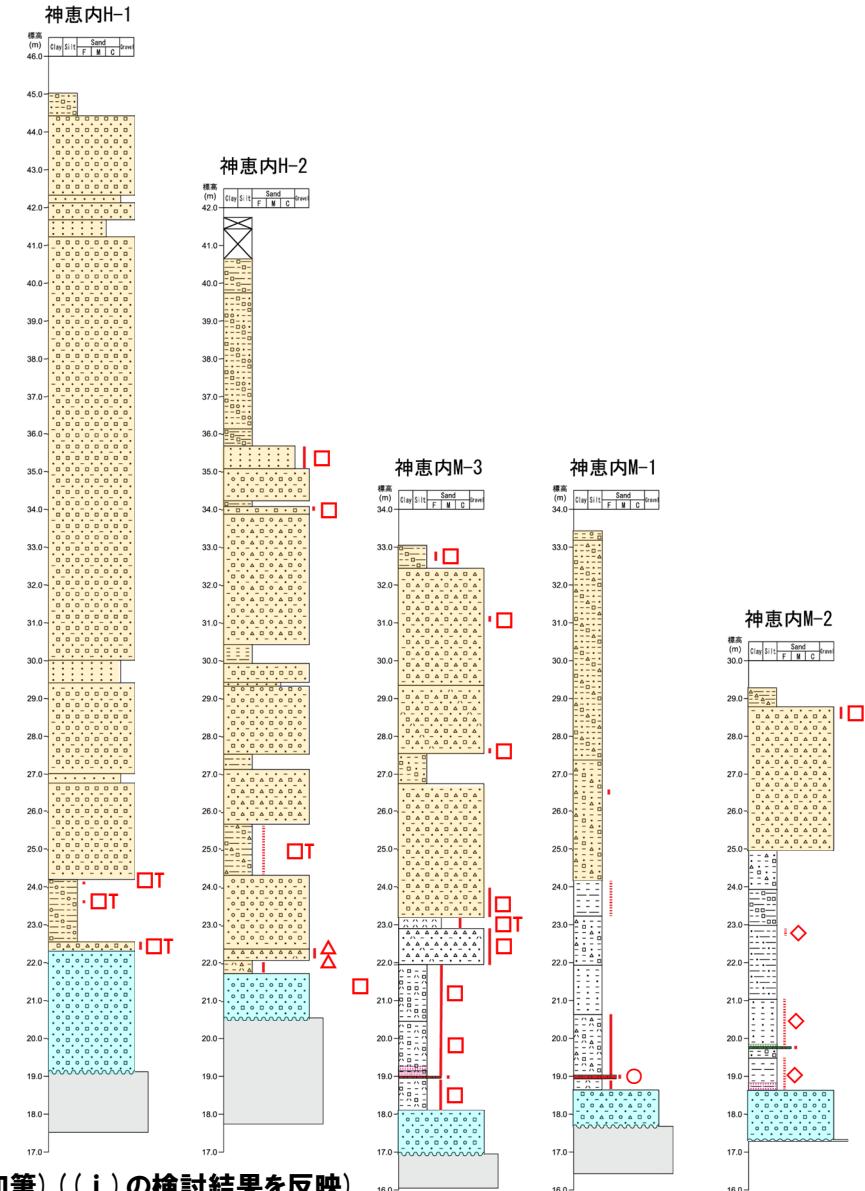
詳細柱状図 (1-1' 断面) (地質解釈線加筆) ((i)の検討結果を反映)

○: 火山灰分析の結果、火山ガラスの粒子数が多い。

□: 火山灰分析の結果、火山ガラスの粒子数が少ない。

△: 火山灰分析の結果、火山ガラスがほとんど含まれない。

◇: 薄片観察又は火山灰分析の結果、軽石ではないと判断される。

- これまで降下火碎物(洞爺火山灰(Toya)或いは阿蘇4火山灰(Aso-4)の降灰層準相当)と評価していた堆積物については、以下のとおり細区分される。
 - ・洞爺火山灰(Toya)の純層(最大層厚5cm(神恵内M-3ボーリング))
 - ・洞爺火山灰(Toya)の二次堆積物a(最大層厚15cm(神恵内M-3ボーリング))
 - ・洞爺火山灰(Toya)の二次堆積物b(最大層厚13cm(神恵内M-2ボーリング))
 - ・洞爺火山灰(Toya)に対比される火山ガラスが混在する扇状地性堆積物及び崖錐堆積物
 - ・阿蘇4火山灰(Aso-4)の純層(最大層厚5cm)
 - ・阿蘇4火山灰(Aso-4)の二次堆積物b(最大層厚5cm)
- これまで降下火碎物と評価していた堆積物以外に、柱状図に“軽石片”※、“火山灰質”等と記載がなされている堆積物は、以下の3種類の堆積物に区分される。
 - ・火山ガラスが混在する扇状地性堆積物及び崖錐堆積物
 - ・火山ガラスがほとんど含まれない扇状地性堆積物及び崖錐堆積物
 - ・軽石を含まない、火山ガラスを多く含む洞爺火山灰(Toya)の純層又は二次堆積物

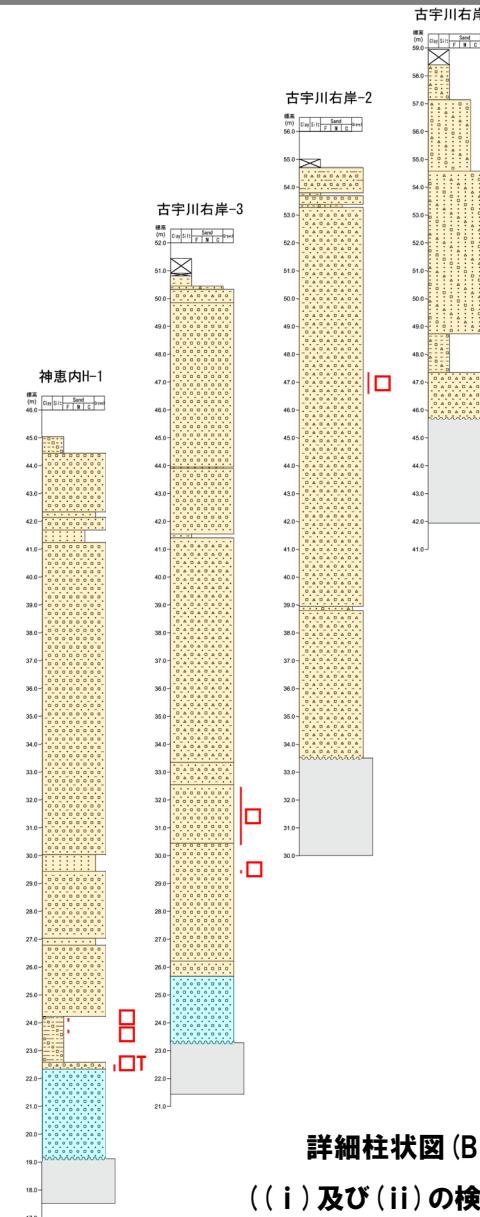
詳細柱状図 (B-B' 断面)

□: 火山灰分析の結果、火山ガラスの粒子数が少ない。
 (Toya又はSpfa-1に対比される火山ガラスが混在する場合は、「T」又は「S」を付記)
 △: 火山灰分析の結果、火山ガラスがほとんど含まれない。

◇: 薄片観察又は火山灰分析の結果、軽石ではないと判断される。

((i) 及び (ii) の検討結果を反映)

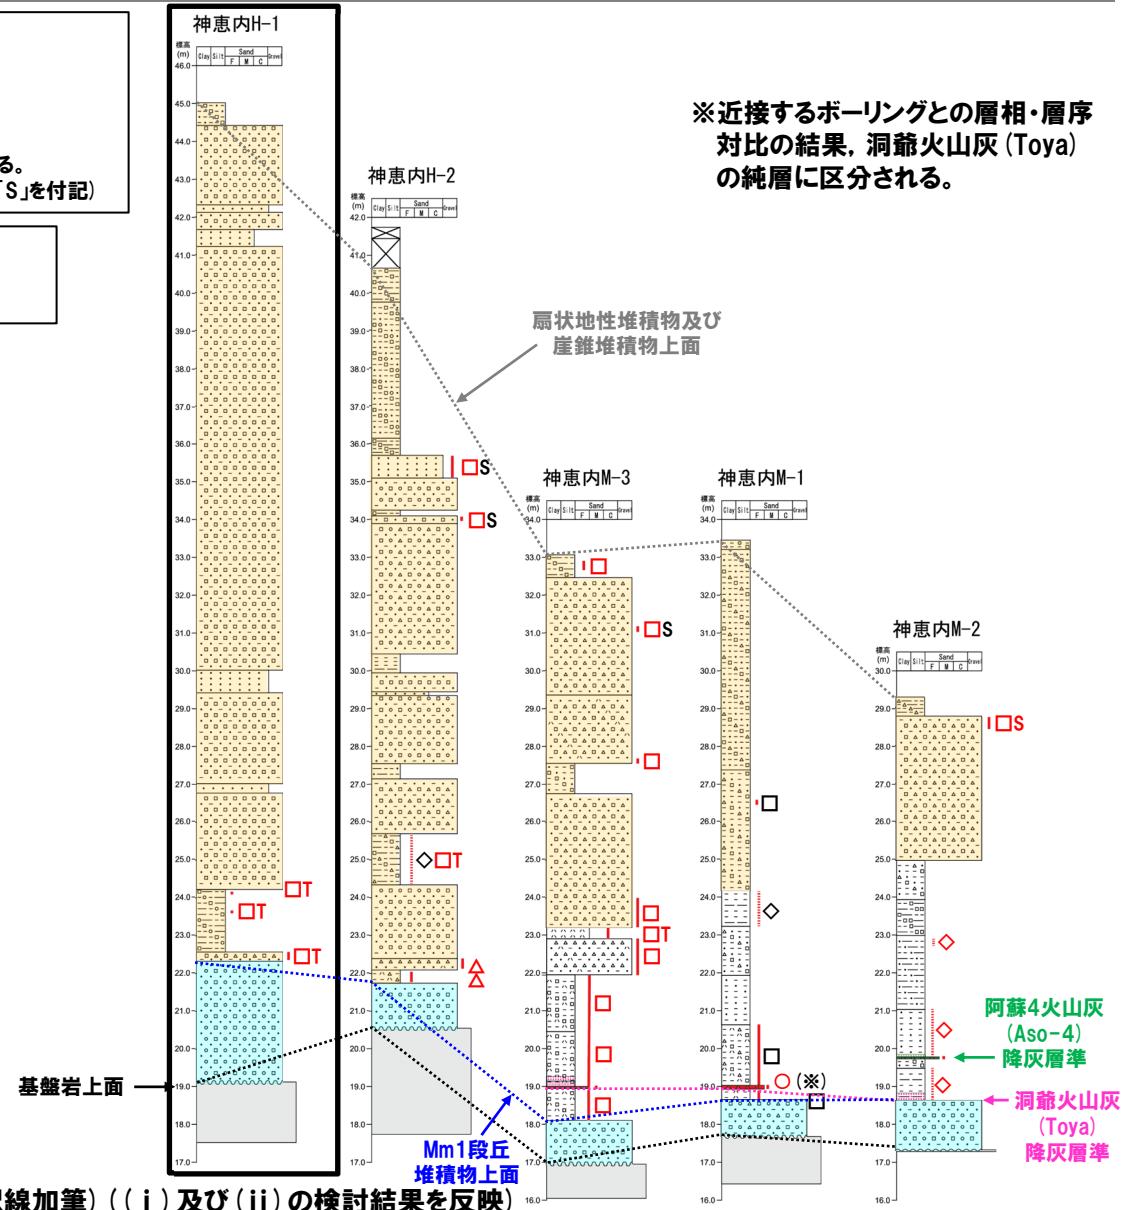
- ・深度20.90m及び21.30～21.35mを対象とした火山灰分析(組成分析及び屈折率測定)の結果、洞爺火山灰(Toya)に対比される火山ガラスが認められるものの、火山ガラスの粒子数が少ない(14～30/3000粒子)ことから、主に火山碎屑物からなるものではなく、火山ガラスが混在する礫混じり有機質シルトに区分される。

- ・R3.10.14審査会合以前に実施した火山灰分析(組成分析、屈折率測定及び主成分分析)の結果、洞爺火山灰(Toya)に対比される火山ガラスが認められ、火山ガラスの粒子数が増加する箇所に、洞爺火山灰(Toya)の降灰層準が認められるものと判断される(P434～P435参照)。
- ・当該堆積物については、基質部分に洞爺火山灰(Toya)の火山ガラスが認められるものの、火山ガラスの粒子数は少なく(20～60/3000粒子、P434参照)、明瞭な火山灰を含む地層として認められないことから、火山ガラスが混在するシルト質砂礫に区分される。

*近接するボーリングとの層相・層序
對比の結果、洞爺火山灰 (Toya)
の純層に区分される。

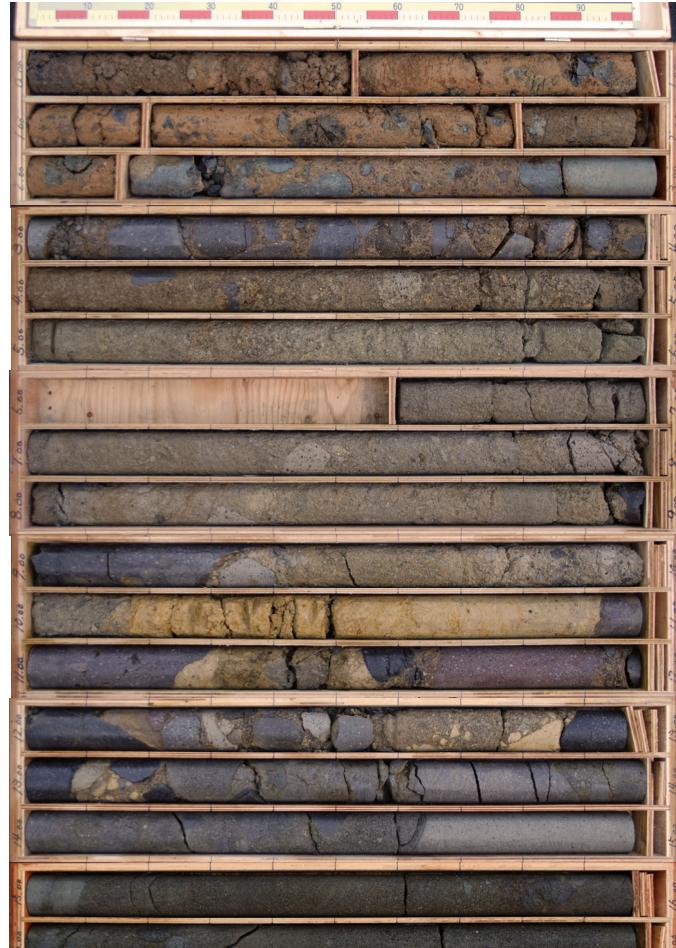
コア写真(深度0~17m) (2010年11月撮影)

孔口標高:58.94m

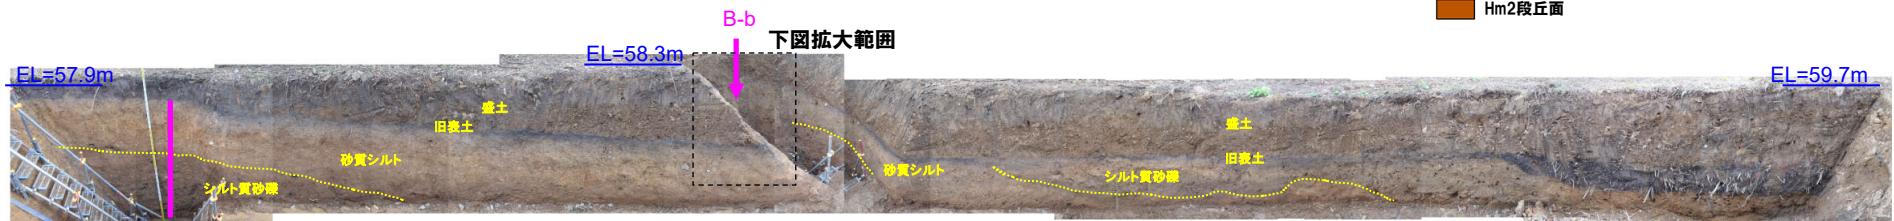
トレンチ壁面写真(B地点)

- 下位から、シルト質砂礫層、砂質シルト層及びシルト質砂礫層が認められる。
- 支笏第1降下軽石(Spfa-1)、洞爺火山灰(Toya)及び対象火山灰に対比される火山ガラスが混在する堆積物が認められるが、主に火山碎屑物からなる堆積物若しくは軽石又はスコリアを含む堆積物は認められない。

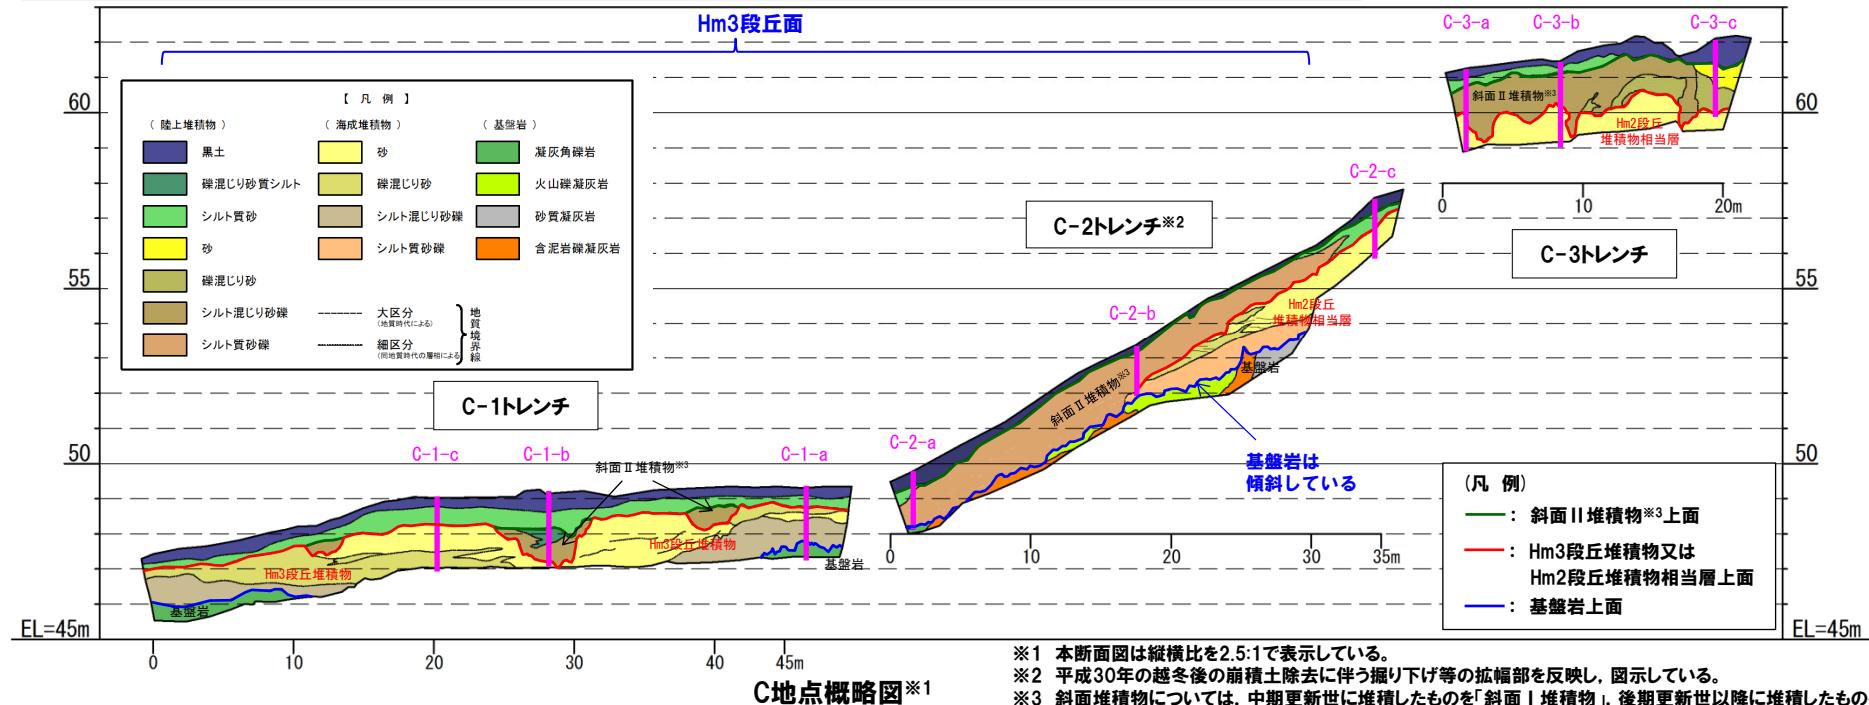
※1 本断面図は縦横比を2.5:1で表示している。

※2 平成30年の越冬後の崩積土除去に伴う掘り下げ等の拡幅部を反映し、図示している。

※3 斜面堆積物については、中期更新世に堆積したものを「斜面Ⅰ堆積物」、後期更新世以降に堆積したものを「斜面Ⅱ堆積物」と呼称している。

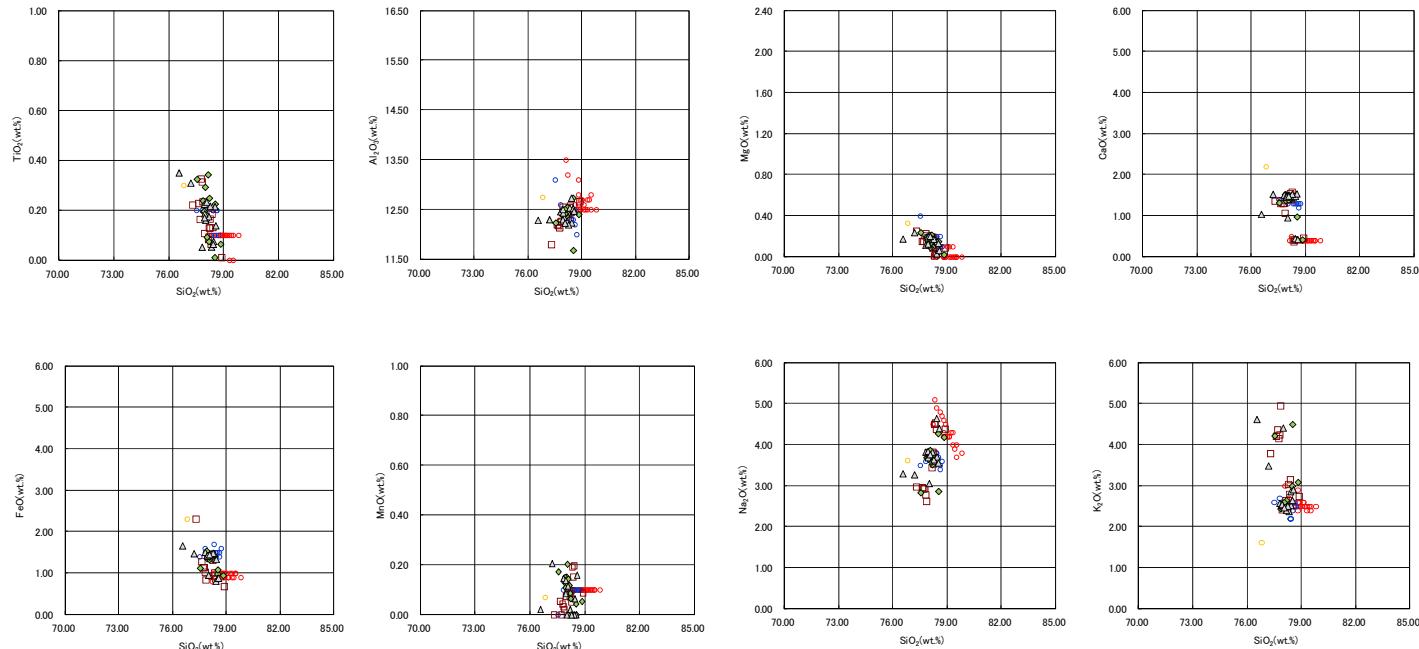
C-1-a 火山ガラスの主元素組成 (ハーカー図)

□ C-1-a-1	◆ C-1-a-4	△ C-1-a-6
○ Toya(※1)	○ Kt-2(※2)	○ Spfa-1(Spfl)(※1)

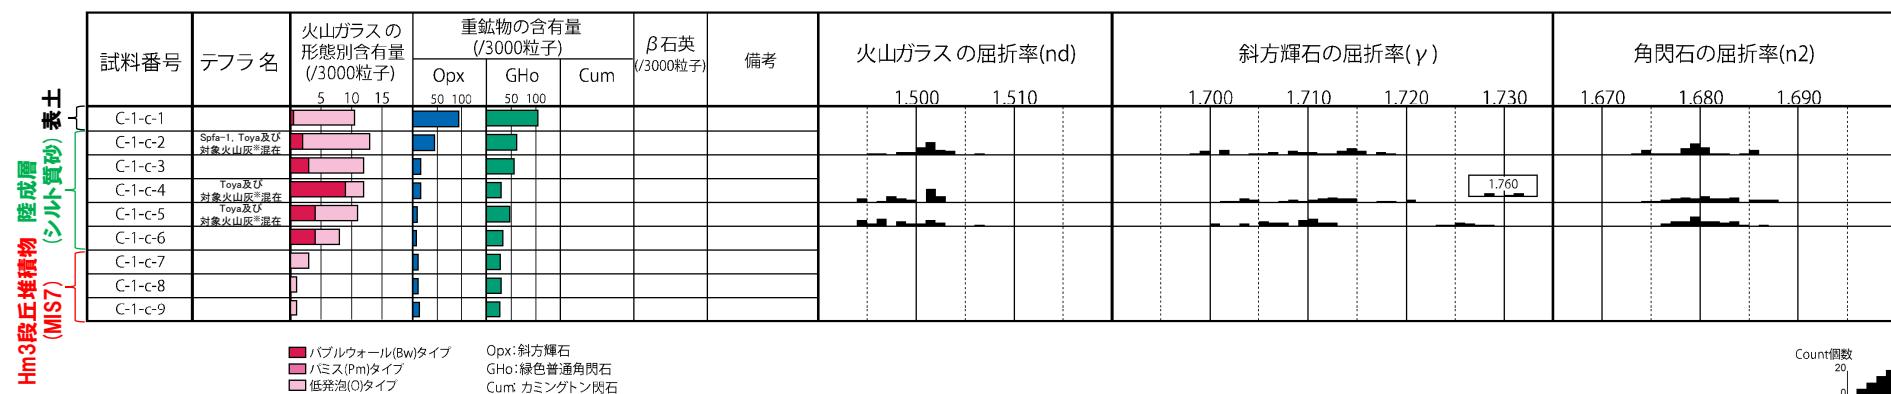
C-1-c 火山ガラス及び重鉱物分析結果

※岩内平野南方に位置する老古美周辺において確認されるニセコ火山噴出物(火碎流堆積物)に対比される火山灰を「対象火山灰」と呼称している。模式地において、本火碎流堆積物から、フィッショントラック法年代測定値 0.19 ± 0.02 Maを得ている。

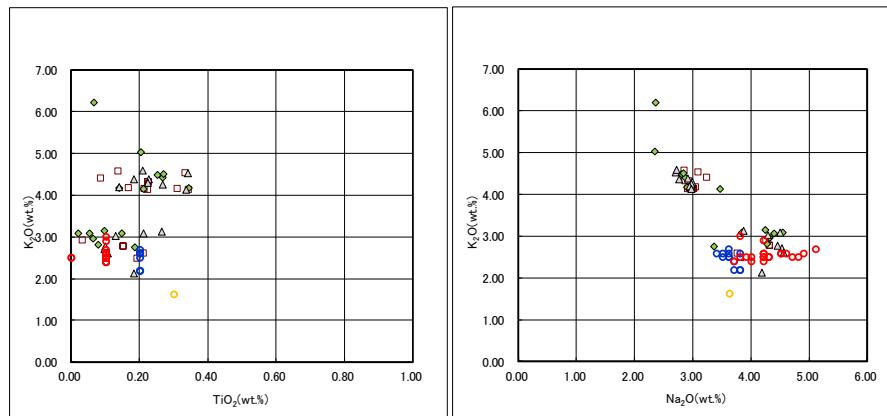
C-1-c 火山ガラスの $\text{K}_2\text{O}-\text{TiO}_2$ 図 (左図), $\text{K}_2\text{O}-\text{Na}_2\text{O}$ 図 (右図)

□ C-1-c-2	◆ C-1-c-4	△ C-1-c-5
○ Toya(※1)	○ Kt-2(※2)	○ Spfa-1(Spfl)(※1)

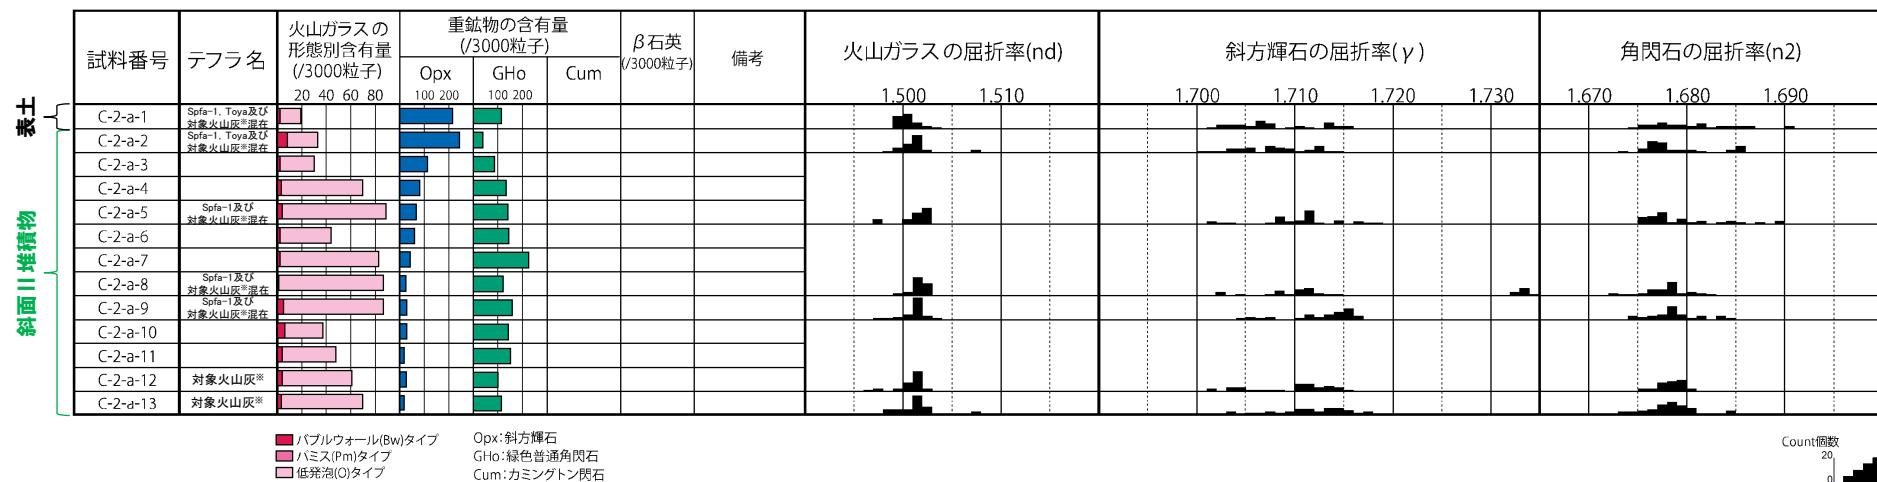
C-2-a 火山ガラス及び重鉱物分析結果

*岩内平野南方に位置する老古美周辺において確認されるニセコ火山噴出物(火碎流堆積物)に対比される火山灰を「対象火山灰」と呼称している。模式地において、本火碎流堆積物から、フィンショントラック法年代測定値0.19±0.02Maを得ている。

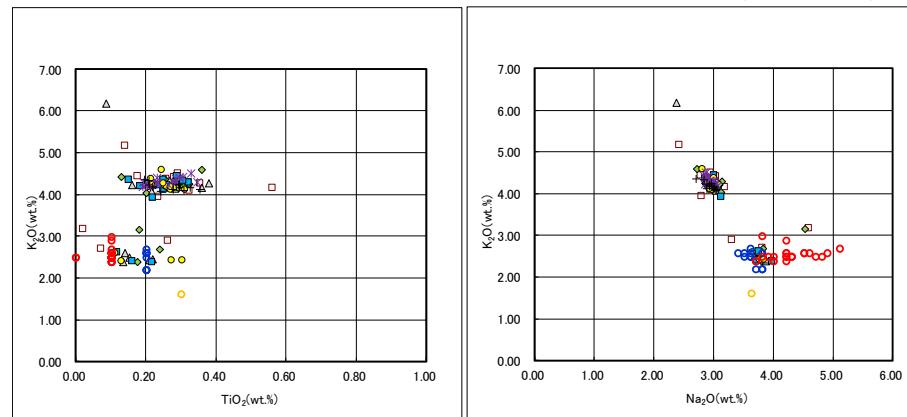
C-2-a 火山ガラスのK2O-TiO2図 (左図), K2O-Na2O図 (右図)

□ C-2-a-1	◊ C-2-a-2	△ C-2-a-5	■ C-2-a-8
● C-2-a-9	× C-2-a-12	+ C-2-a-13	○ Toya(※1)
○ Kt-2(※2)	○ Spfa-1(Spfl)(※1)

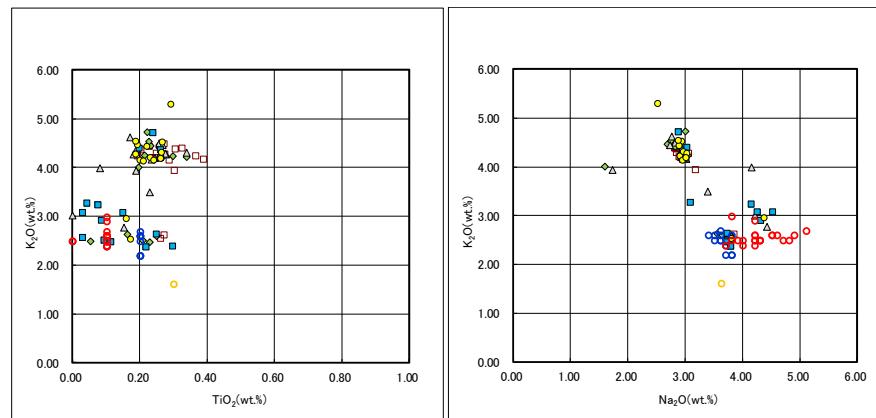
C-2-b 火山ガラスのK2O-TiO2図 (左図), K2O-Na2O図 (右図)

□ C-2-b-1	◆ C-2-b-5	△ C-2-b-7	■ C-2-b-9
● C-2-b-12	○ Toya(※1)	○ Kt-2(※2)	○ Spfa-1(Spfl)(※1)

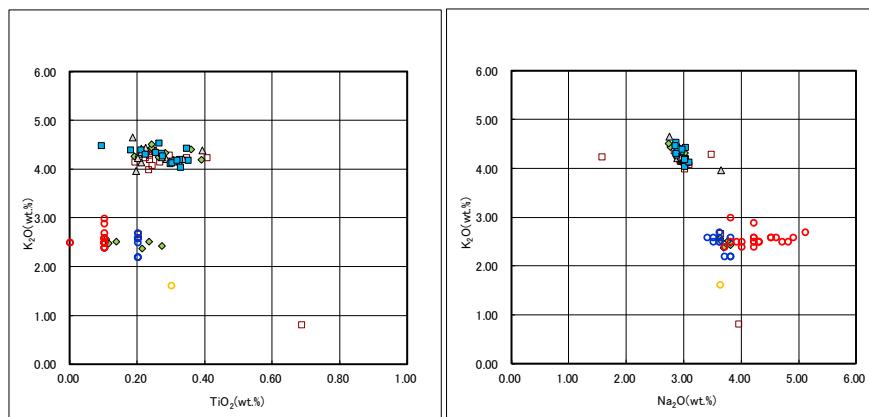
C-3-a 火山ガラスのK2O-TiO2図 (左図), K2O-Na2O図 (右図)

□ C-3-a-1	◆ C-3-a-6	△ C-3-a-9	■ C-3-a-10
○ Toyama (※1)	○ Kt-2 (※2)	○ Spfa-1 (Spf) (※1)

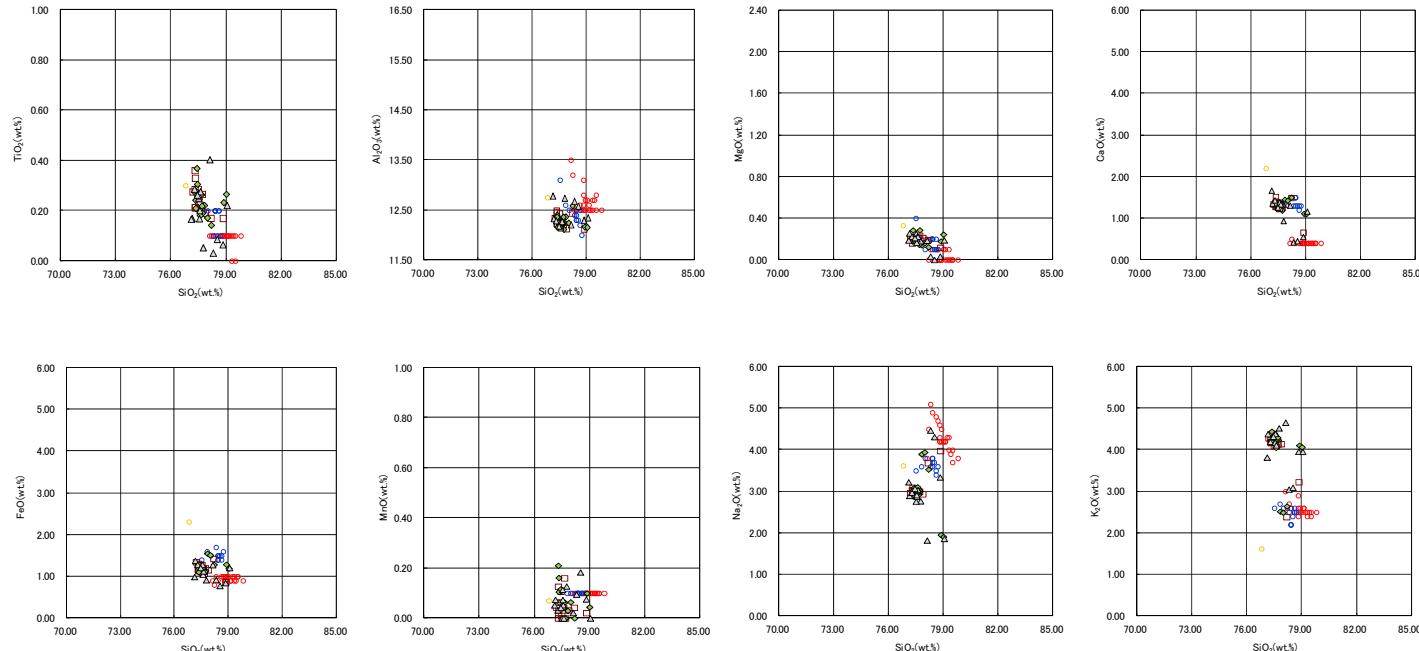
C-3-b 火山ガラスの主元素組成 (ハーカー図)

□ C-3-b-2	◆ C-3-b-6	△ C-3-b-10
○ Toya(※1)	○ Kt-2(※2)	○ Spfa-1(Spfl)(※1)

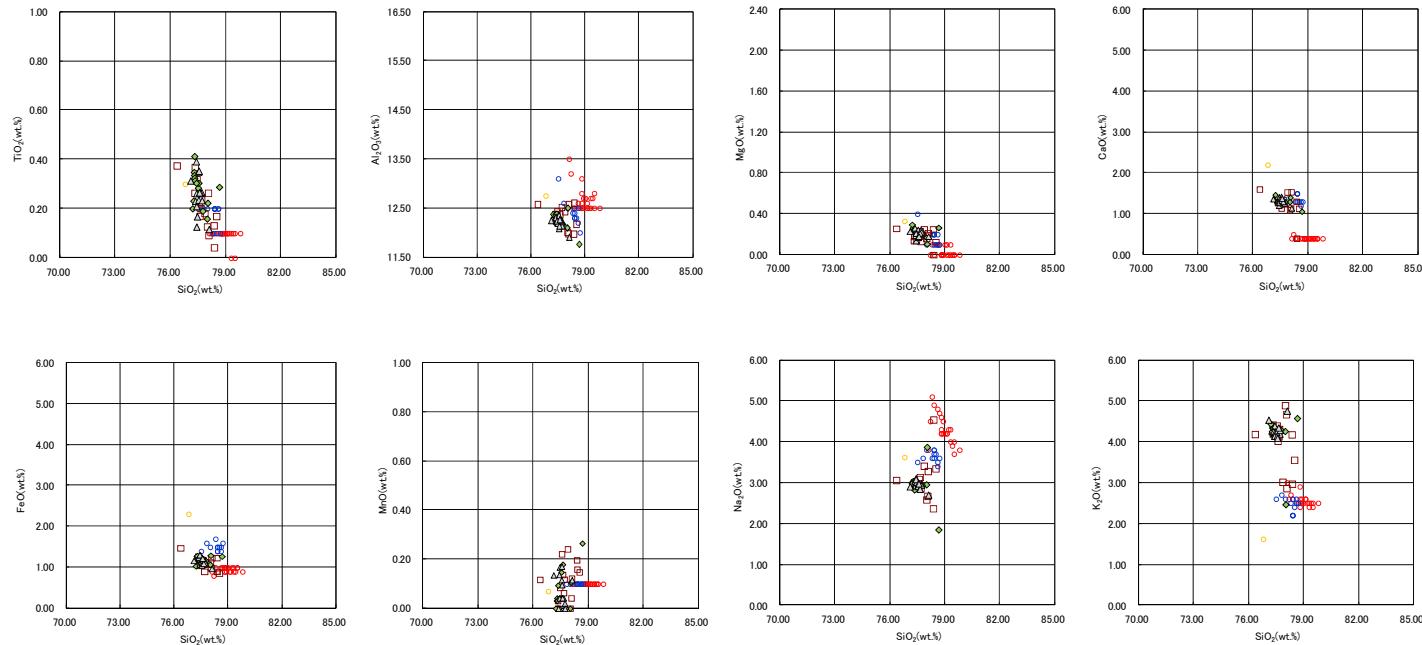
C-3-c 火山ガラスの主元素組成(ハーカー図)

□ C-3-c-1	◆ C-3-c-8	△ C-3-c-13
○ Toya(※1)	○ Kt-2(※2)	○ Spfa-1(Spfl)(※1)

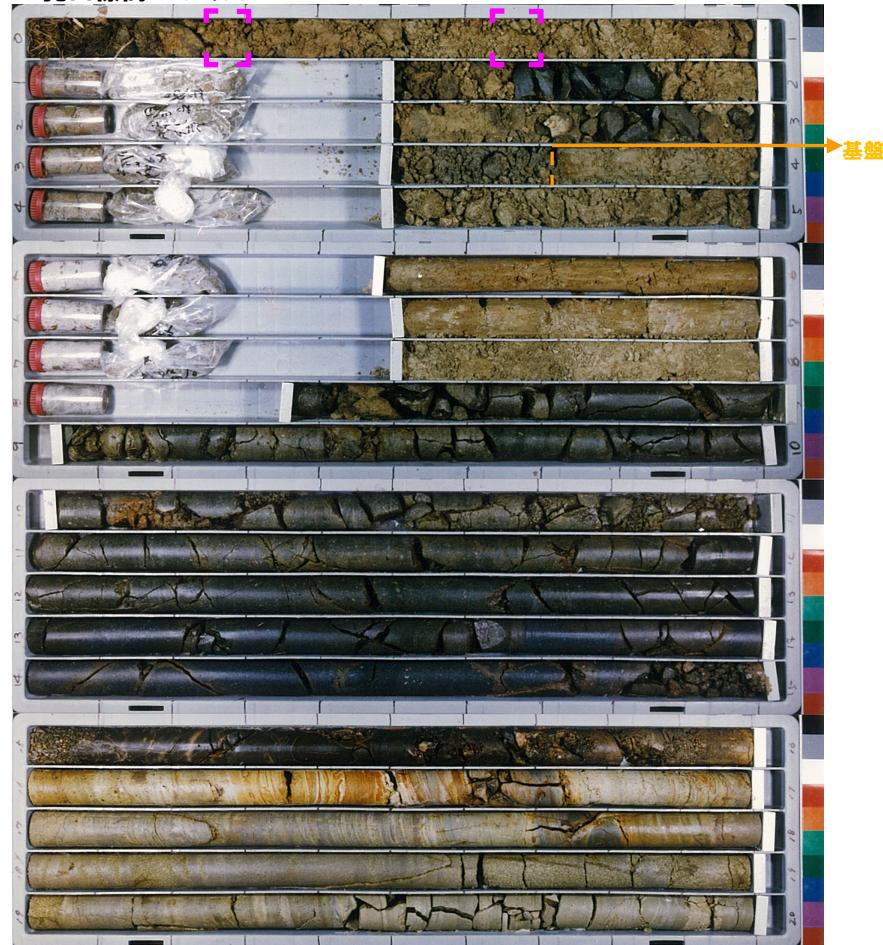
コア写真 (3B-4: 深度0~20m) []: 火山灰分析試料採取箇所 (R3.10.14審査会合以降)

孔口標高:104.05m

- ・「深度0.50m以深:軽石が増え粗粒化」との記載がなされている礫混じりシルト/シルト質砂(深度0.50~3.70m)のうち、基質主体であり、比較的明色を呈する深度0.67m付近を対象とした火山灰分析(組成分析)の結果、火山ガラスは含まれない(0/3000粒子)ことから、当該堆積物は、主に火山碎屑物からなるものではない。

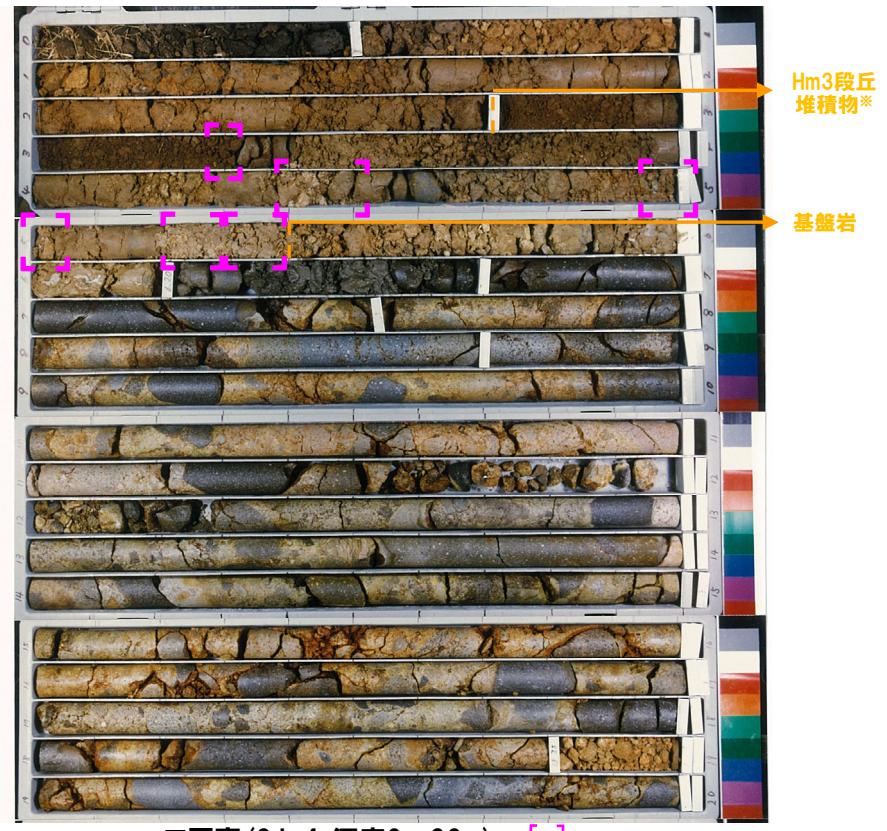
コア写真(3J-4:深度0~20m) []:火山灰分析試料採取箇所(R3.10.14審査会合以降)

孔口標高:47.43m

火山灰分析結果(深度3.30~5.40m)

試料番号	火山ガラスの形態別含有量(/3000)			重鉱物含有量(/3000)			β 石英(/3000)
	Bw	Pm	O	Opx	Gho	Cum	
3.3	0	0	0	213	21	0	0
4.4-4.5	0.2	0	0	159	2	0	0
5.0	0.7	0	0.2	88	14	0	0
5.2-5.3	0.4	0	3.5	122	10	0	0
5.3-5.4	0.1	0	7	111	11	0	0

・「5.00m:灰色火山灰。礫種:安山岩(最大4～5cm)・軽石」との記載がなされている礫混じり火山灰質シルト(深度4.20～5.40m)のうち、深度5.00m付近と、基質主体であり、比較的明色を呈する深度4.40～4.50m及び5.20～5.40mを対象とした火山灰分析(組成分析)の結果、火山ガラスはほとんど含まれない(8/3000粒子以下)ことから、当該堆積物は、主に火山碎屑物からなるものではない。

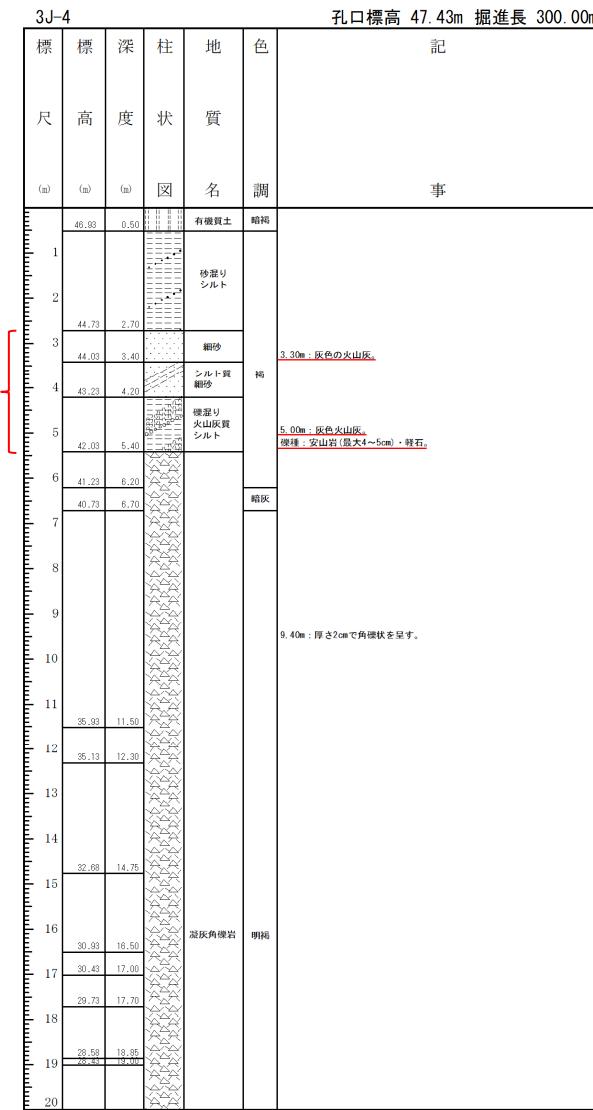
柱状図(3J-4:深度0~20m)

* Hm3段丘堆積物への区分に関しては、H31.2.22審査会合資料(机上配布資料1)「泊発電所3号炉 地盤(敷地の地質・地質構造)に関するコメント回答(Hm2段丘堆積物の堆積年代に関する検討)(敷地全体の地質分布)」参照。
