⑥ 照岸地点-追加火山灰分析・薄片観察結果 照岸1-3ボーリング(1/22) -

4. 積丹半島西岸における洞爺火砕流堆積物の有無に関する検討

⑥ 照岸地点-追加火山灰分析・薄片観察結果 照岸1-4ボーリング(1/3) -

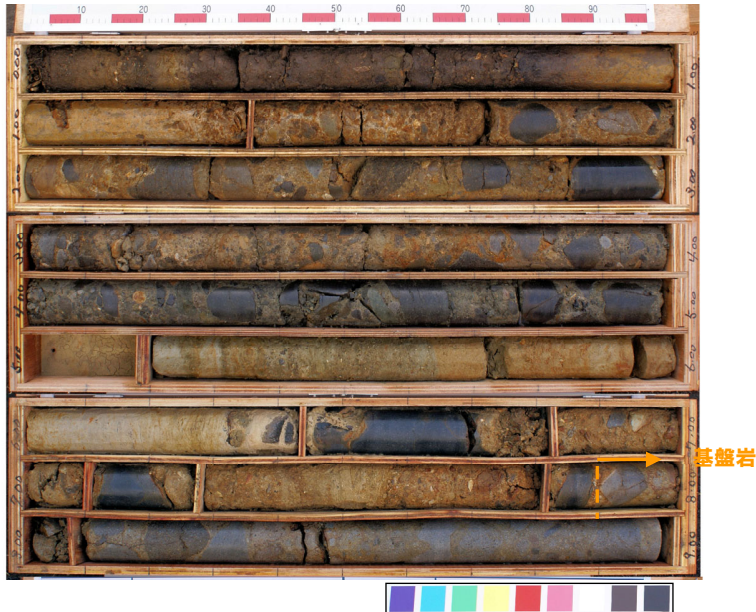
コア写真(深度0~9m)(2010年4月撮影)

※3 深度6.40~6.50mには、柱状図に記載はないものの、R3.10.14審査会合以降に実施したコア再観察の結果、異種礫(安山岩礫)の混入を確認している。

- ※1 柱状図には、“火山灰質”等と記載されているが、R3.10.14審査会合以降に実施した火山灰分析の結果から、後述する検討において主に火山灰屑物からなるものではないと評価した(P308~P311参照)。
- ※2 柱状図には、“軽石”と記載されているが、R3.10.14審査会合以降に実施した薄片観察及び火山灰分析の結果から、軽石ではないと評価した(P308~P311参照)。

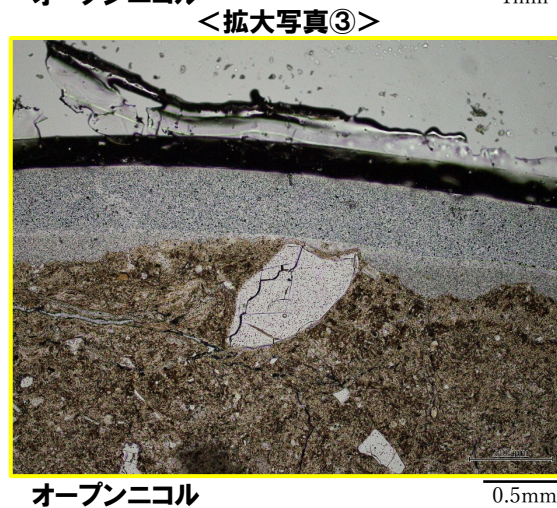
- 拡大写真①の約0.1cmの白色粒子に対応する粒子は、オープンニコルで無色であり、クロスニコルで低い干渉色を示し、劈開が認められることから、斜長石であると判断される。
- 拡大写真②の約0.1cm以下の白色粒子に対応する粒子は、オープンニコルで無色であり、クロスニコルで低い干渉色を示し、劈開及び双晶が認められることから、斜長石であると判断される。

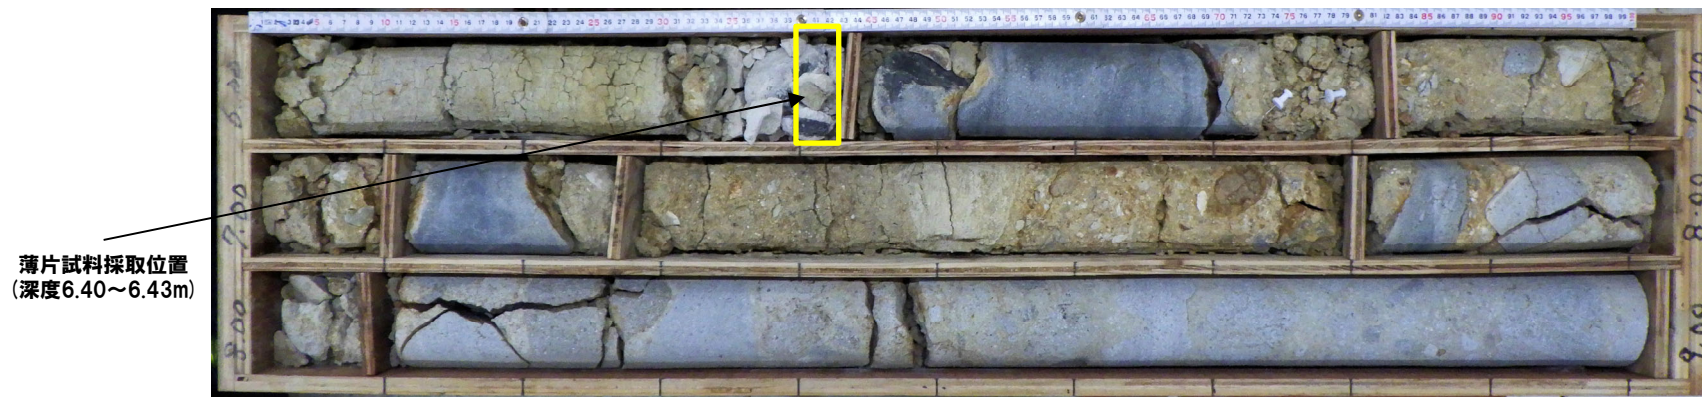
コア写真(照岸1-3;深度6~9m)(2022年4月撮影)

- 柱状図において、層相を「軽石」としている深度6.40~6.50mについては、柱状図記事に「径0.3cm以下の軽石濃集」との記載がなされていることから、R3.10.14審査会合以降、コア再観察を行った。
- 再観察の結果、軽石の記載に対応すると判断される白色粒子が確認されたことから、当該粒子の同定を目的とした薄片観察を行った。
- 薄片作成前試料の観察面において、径0.3cm程度以下の白色粒子が点在する。

薄片試料採取位置
(深度6.40~6.43m)

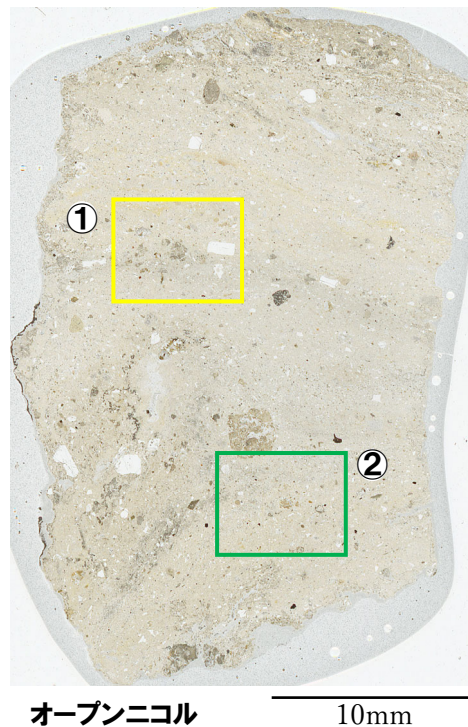
- 拡大写真①の約0.3cmの白色粒子に対応する粒子は、外形が明瞭であり、斑状組織が認められることから岩片であると判断される。
- 拡大写真②の約0.1cmの白色粒子に対応する粒子は、外形が明瞭であり、斑状組織が認められることから岩片であると判断される。

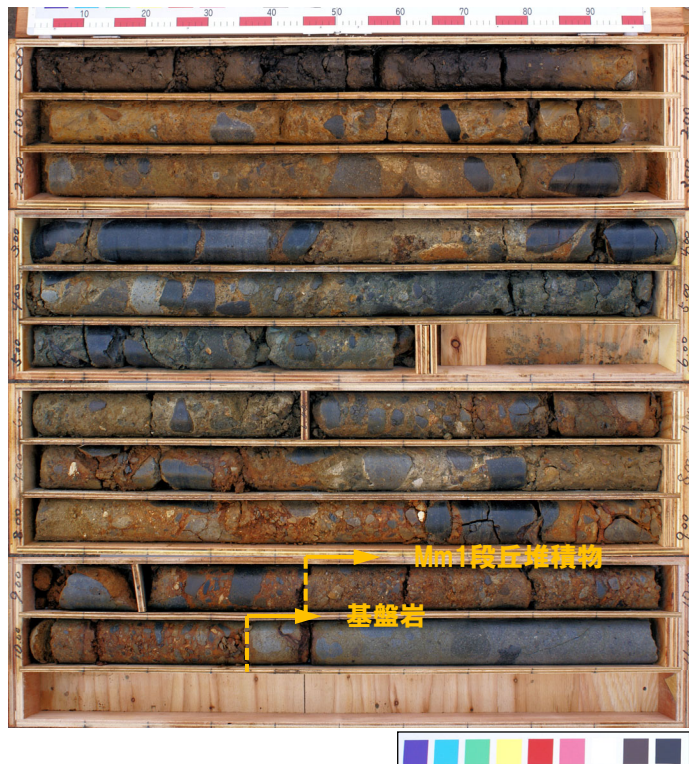
コア写真 (深度0~11m) (2010年4月撮影)

※柱状図には、“火山灰質”等と記載されているが、R3.10.14審査会合以降に実施した火山灰分析の結果から、後述する検討において主に火山灰屑物からなるものではないと評価した (P314~P315参照)。

・深度0.90~1.80mについては、火山灰分析(組成分析)の結果、火山ガラスの粒子数が少ない(0~34/3000粒子)。
