川内原子力発電所 1, 2号炉
運転期間延長認可申請
(審査会合における指摘事項の回答)

2022年12月20日

九州電力株式会社

1-1 アルカリ骨材反応の潜在膨張性について

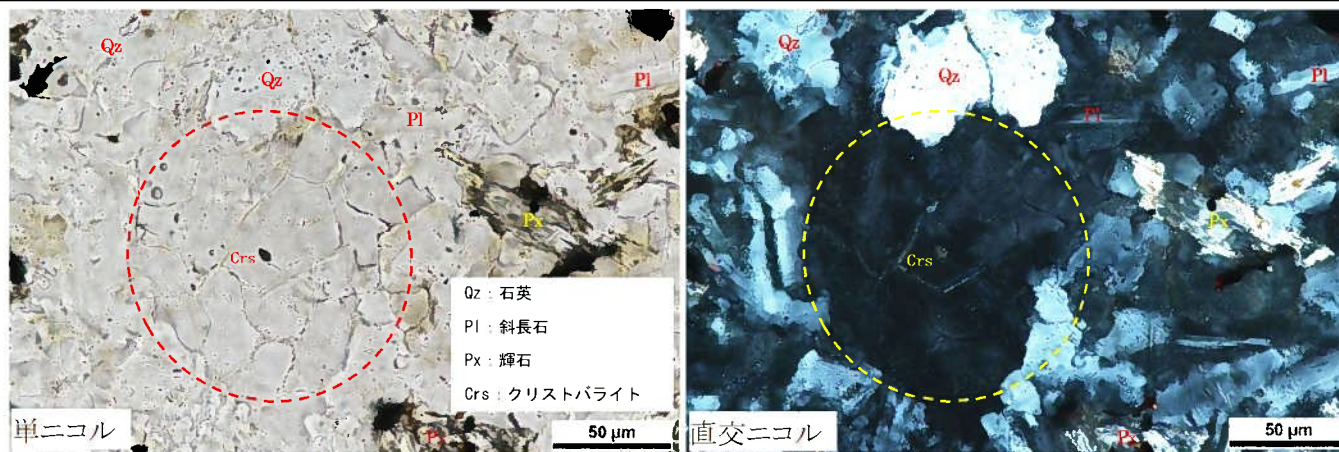
(1号炉(外部遮蔽壁)の例)

- 粗骨材に急速膨張性の反応性鉱物(クリストバライト等)が認められた。

⇒促進膨張試験の結果※、急速膨張の可能性は低いと判断した(Ⓐ)。

安山岩の石基部分を拡大して示す。反応性鉱物としてクリストバライトが確認された。クリストバライトは単ニコルで屋根瓦のような模様を示し、直交ニコルでは暗く観察される。大きくまとまった部分を破線内に示す。

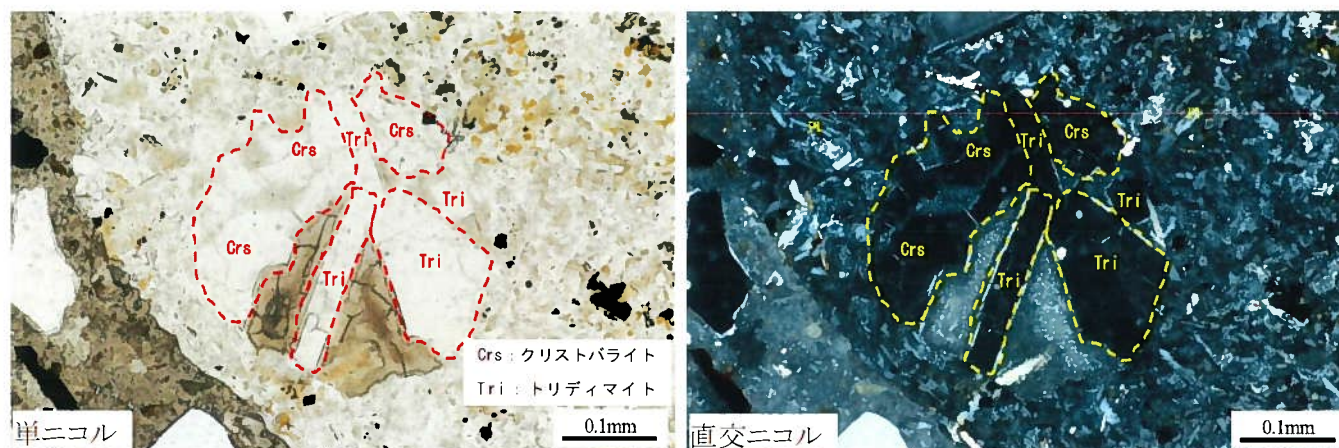
(2号炉(取水槽)の例)

安山岩の石基部分を拡大して示す。反応性鉱物としてクリストバライトとトリディマイトが確認された。クリストバライトは単ニコルで屋根瓦のような模様を示し、直交ニコルでは暗く観察される。トリディマイトは薄板状や楔形をしており、直交ニコル下では双晶を示す。大きくまとまった部分を破線内に示す。

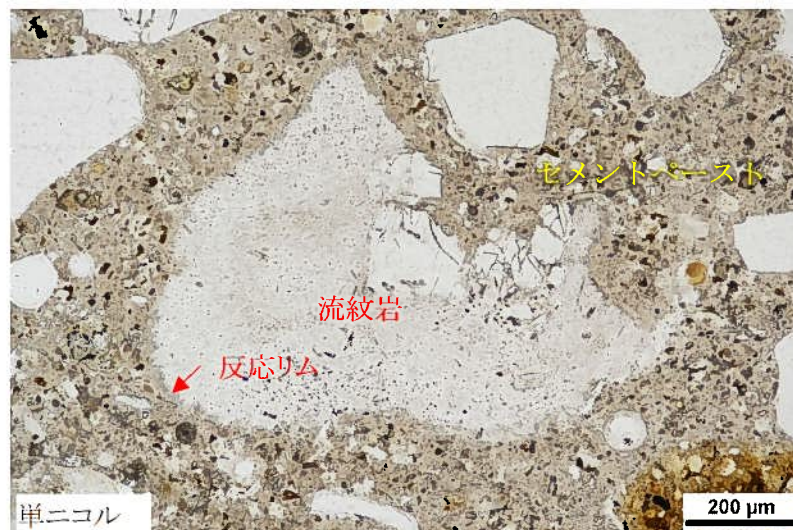
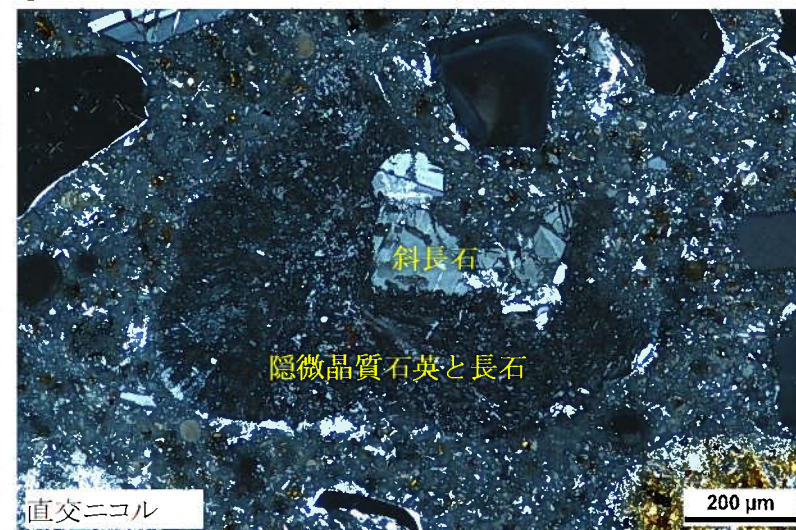
遅延膨張性の反応性鉱物 (取水槽 気中帯 (1号炉) の例)

- ・「取水槽」の一部の部位(P10の赤枠)において、海砂の一部である流紋岩の中に遅延膨張性の反応性鉱物(隠微晶質石英、微晶質石英)が認められた。

⇒細骨材に膨張や劣化を生じるような進行したアルカリ骨材反応の現象としてのひび割れや膨張は確認されていないことから、遅延膨張の可能性は低いと判断した。なお、流紋岩以外については、遅延膨張性の反応性鉱物は認められなかった(Ⓑ)。
