# 川内原子力発電所 1, 2号炉 特別点検 (原子炉格納容器)

2023年1月11日  
九州電力株式会社

# 1. 要求事項

## 3. 点検結果

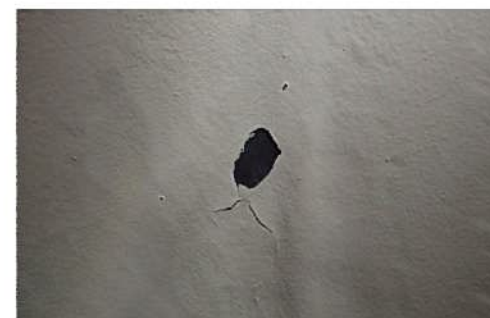
なお、今回の特別点検において「原子炉格納容器の構造健全性または気密性に影響を与える恐れのある塗膜の劣化や鋼板の腐食」に至らない塗膜の軽微な劣化（前頁の②、③）が一部認められたため、併せて塗装修繕を実施した。

判定フロー②と判断した塗膜の劣化（1号炉） 判定フロー③と判断した塗膜の劣化（2号炉）

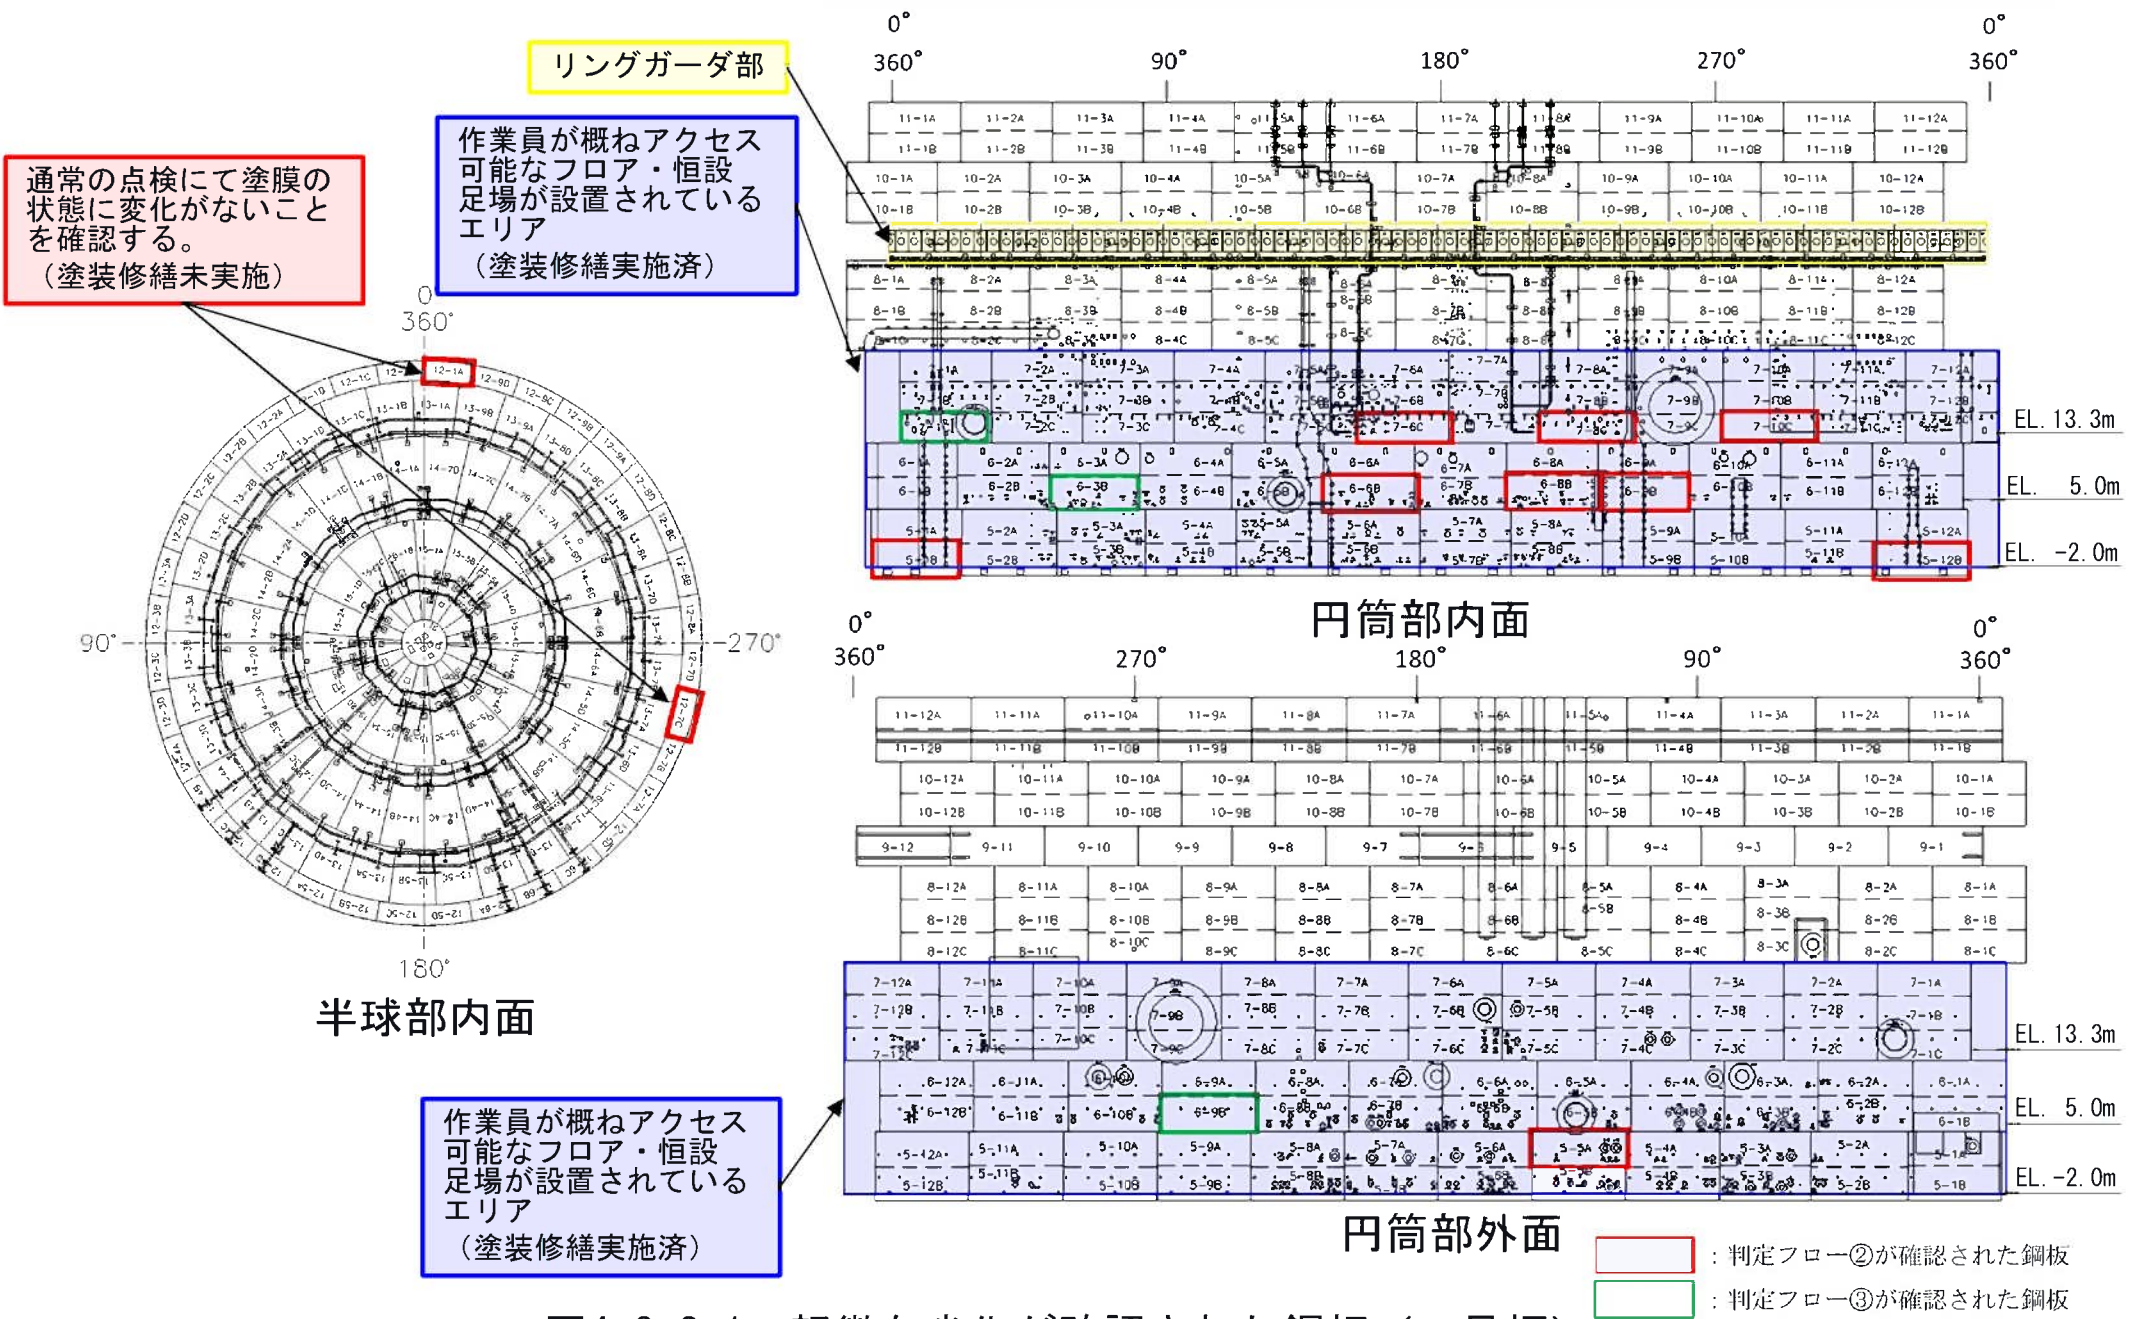
図4-3-2-1 軽微な劣化が確認された鋼板 (2号炉)

- 特別点検で軽微な塗膜の劣化（判定フロー②、③）が確認された範囲は、アクセス可能なフロア・恒設足場が設置されている範囲が大半であり、その一部において下塗りのはがれが確認されたが、鋼板に発錆はなく腐食は認められなかった。半球部内面の一部においても、軽微な塗膜の劣化（判定フロー②）が確認された。軽微な劣化が確認された範囲を図4-3-2-1に示す。

- アクセス可能なフロア・恒設足場が設置されている範囲で確認された軽微な塗膜の劣化については、作業中に何らかの原因で鋼板に接触するなどして生じた塗膜のはがれ等と推測される。

- 上記箇所（半球部内面の一部において確認された塗膜の軽微な劣化箇所を除く）については、塗装修繕を実施した。また、アクセス可能なフロア・恒設足場が設置されている箇所については、通常点検で点検可能な範囲であり、これまでも必要に応じて塗装を実施しているため、今後も現状の保守管理を継続することで原子炉格納容器鋼板の健全性を維持することができると考える。

- 一方、半球部内面の一部において確認された塗膜の軽微な劣化（判定フロー②）については、今回塗装修繕は実施していないものの、通常の点検にて塗膜の状態に変化がないことを確認し、必要に応じて塗装修繕を実施することとする。
