第1.2.3.3.8図 大浦層と音海流紋岩の境界部のボーリング調査結果 (T1-7孔)

第1.2.3.3.9図 大浦層と音海流紋岩の地質境界分布図

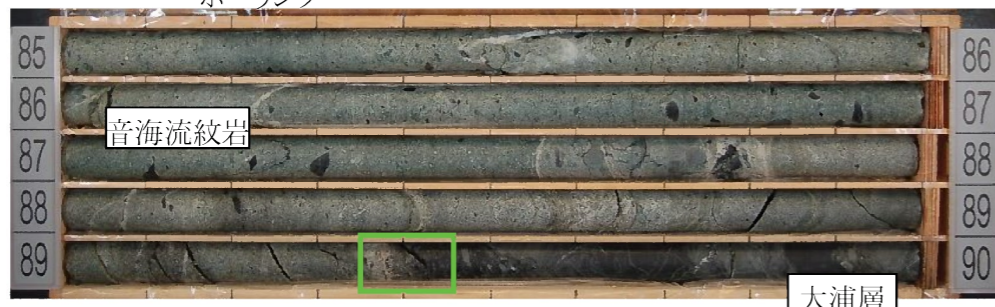
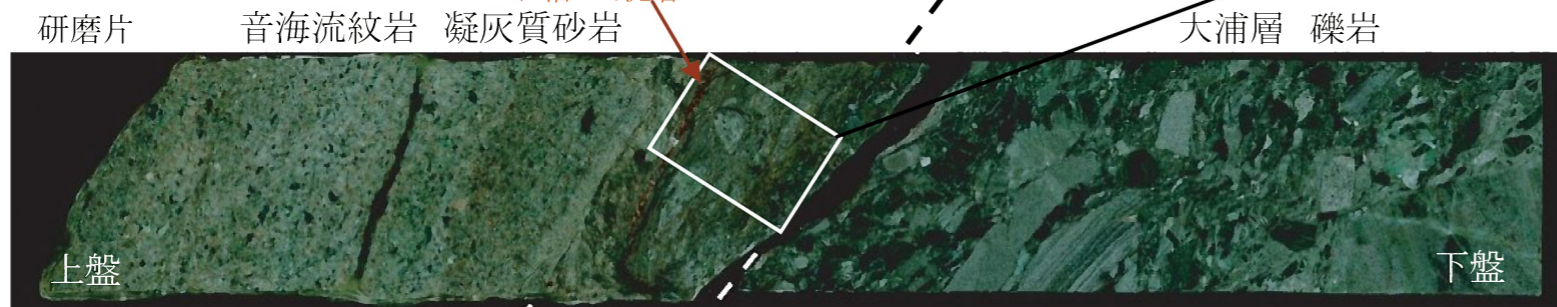
鉄酸化物が割れ目に沿って沈着

不整合面 (N79° E/50° S)

T1-7孔深度89.4m付近の研磨片写真

ボーリングコア観察結果
8孔で認められた大浦層と音海流紋岩の境界の中で、最も断層らしく見えるT1-7孔で変形組織の観察を実施。

変形組織の観察結果(研磨片、薄片)
変形組織の観察を行った結果、大浦層と音海流紋岩の境界には明瞭なせん断面は認められない。

CT画像解析結果
・せん断構造は認められない。

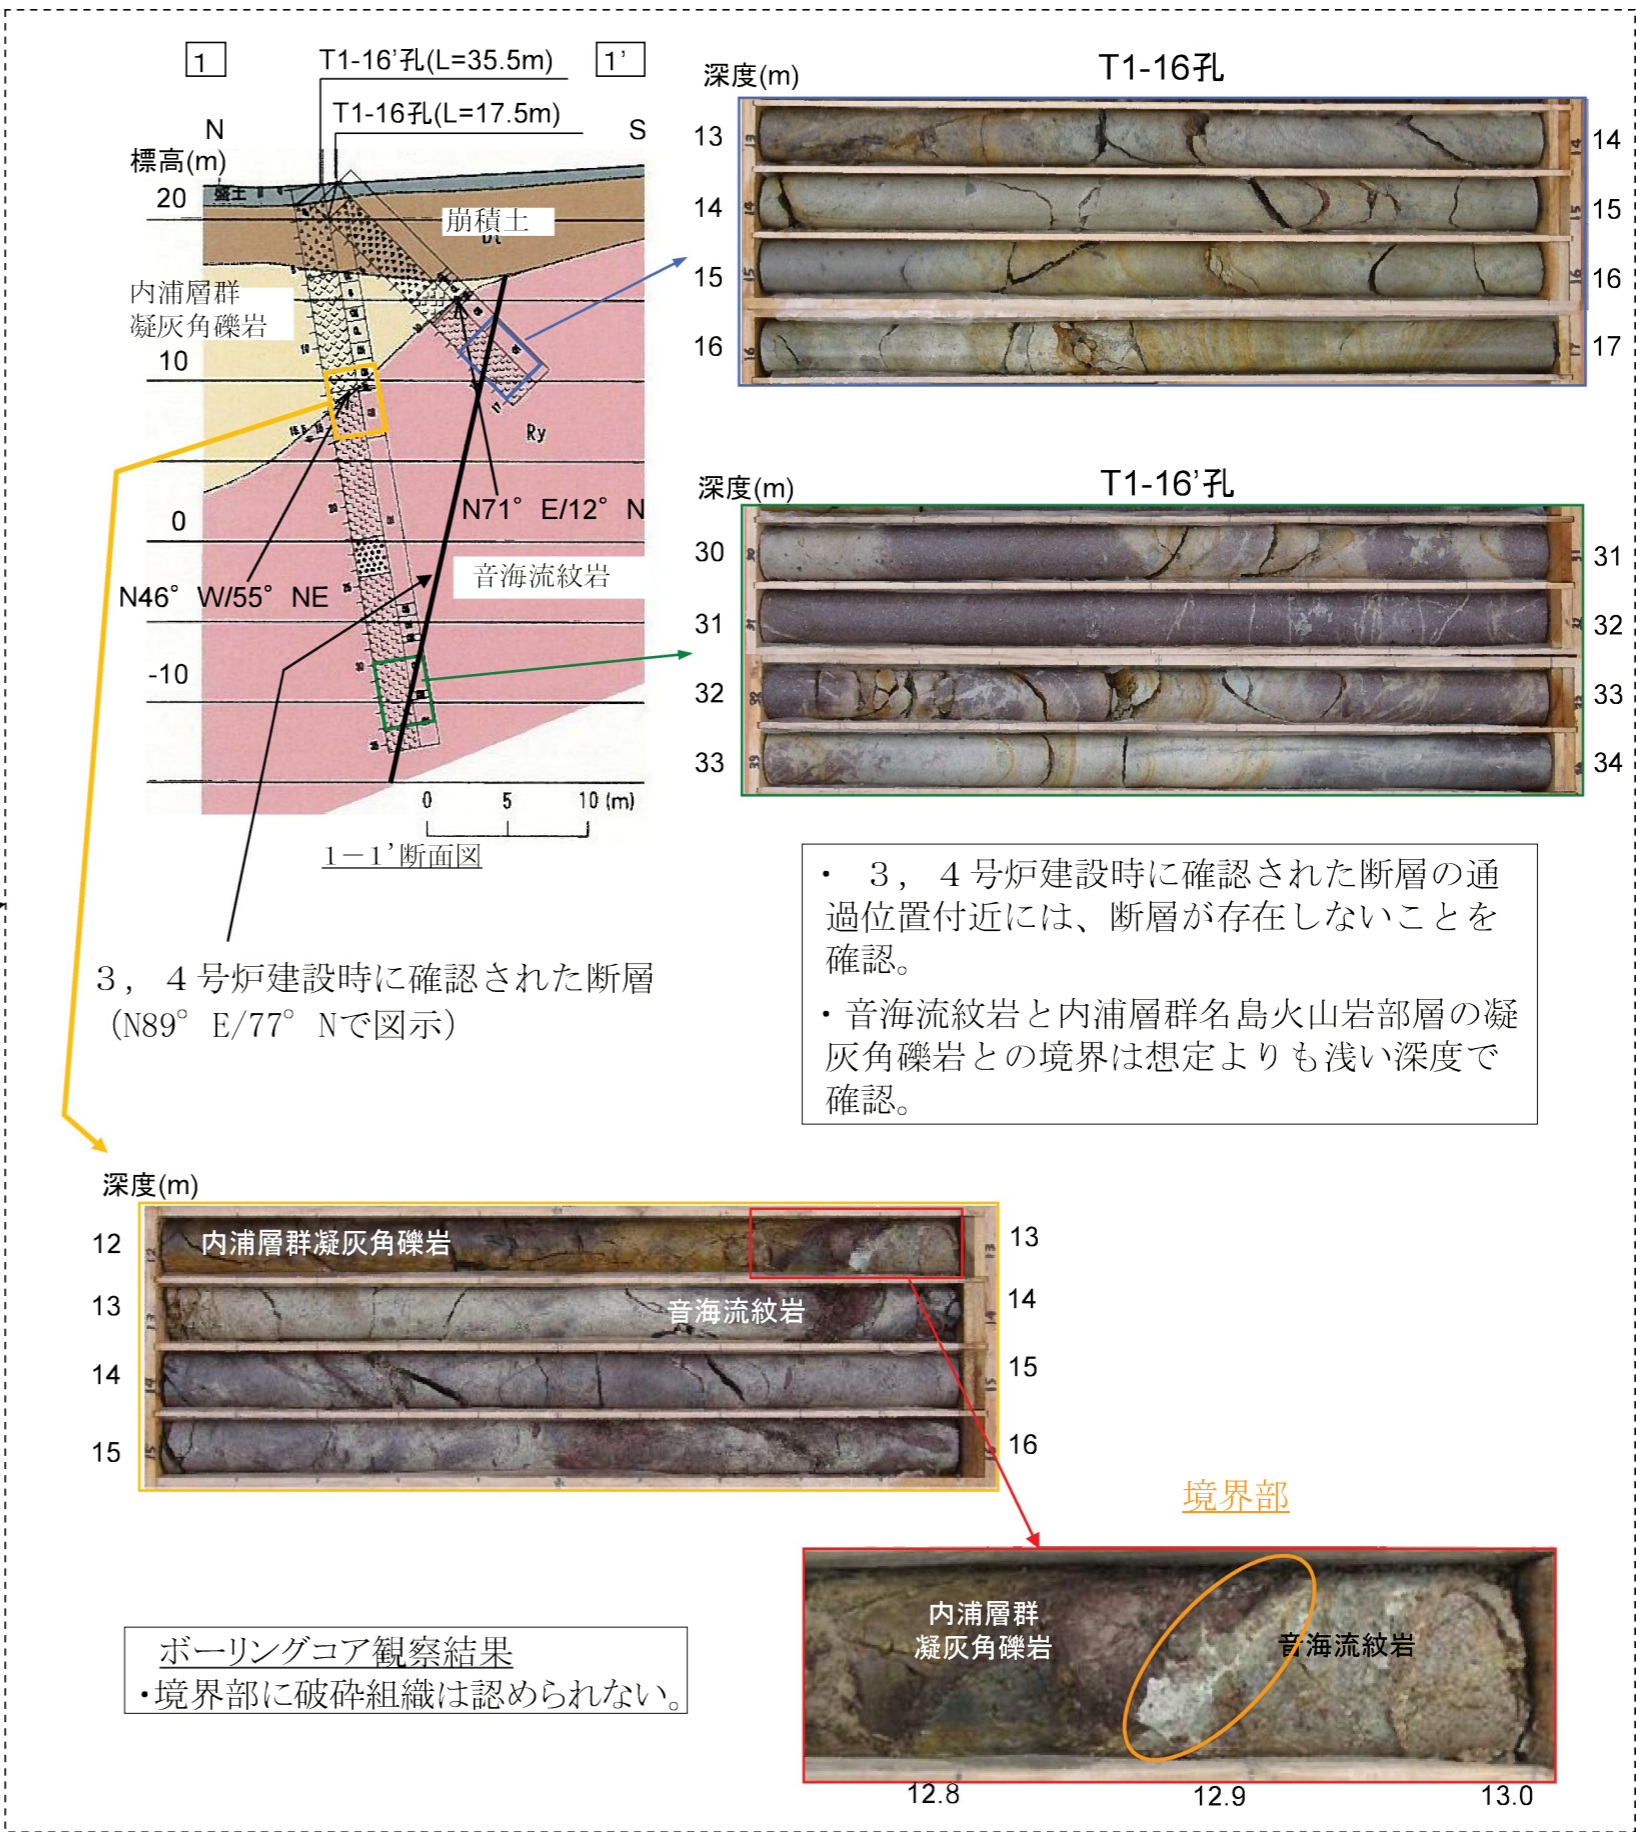
第1.2.3.3.10図(1) 音海流紋岩と内浦層群の境界部のボーリング調査結果 (T1-16孔、T1-16'孔)

3, 4号炉建設時に、敷地西方の県道沿いで確認された音海流紋岩と内浦層群の境界の断層 (N89° E/77° N、幅約50cm) についてボーリング調査を実施。

- ・ 3, 4号炉建設時に確認された断層の通過位置付近には、断層が存在しないことを確認。
- ・ 音海流紋岩と内浦層群名島火山岩部層の凝灰角礫岩との境界は想定よりも浅い深度で確認。

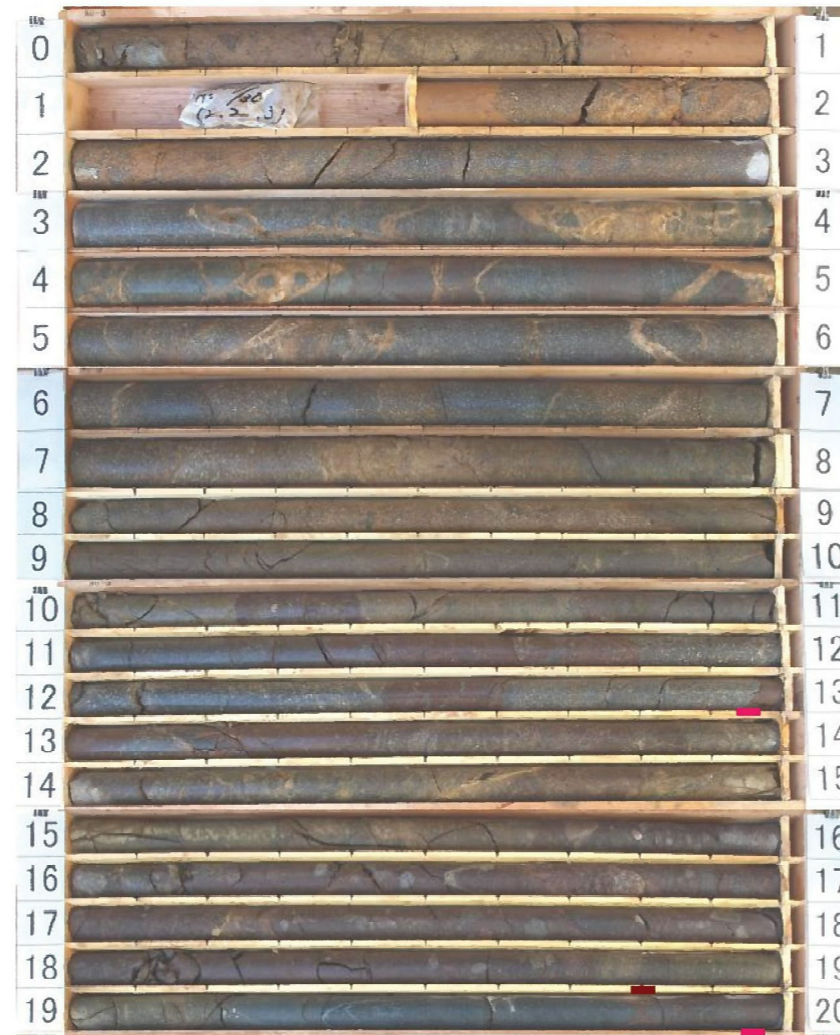
第1.2.3.3.12図(1) 音海流紋岩と内浦層群の境界部のボーリング調査結果 (No.3孔)

孔口標高:E.L.33.00m 掘進角度:90° 掘進長:25.00m

- 安山岩(内浦層群)と凝灰角礫岩(内浦層群)の地質境界
- 凝灰角礫岩(内浦層群)と安山岩(内浦層群)の地質境界
- 凝灰角礫岩(内浦層群)と礫岩(音海流紋岩)の地質境界
- 礫岩(音海流紋岩)と流紋岩(音海流紋岩)の地質境界

- No. 3孔では、基盤岩は内浦層群の安山岩・凝灰角礫岩と音海流紋岩の流紋岩からなり、全長にわたり岩塊全体に風化の影響が認められる。
- コア観察及び必要に応じてCT画像解析を行った結果、破碎部は認められない。なお、凝灰角礫岩(内浦層群)と礫岩(音海流紋岩)の地質境界について、詳細観察を行い、不整合面であることを確認した。

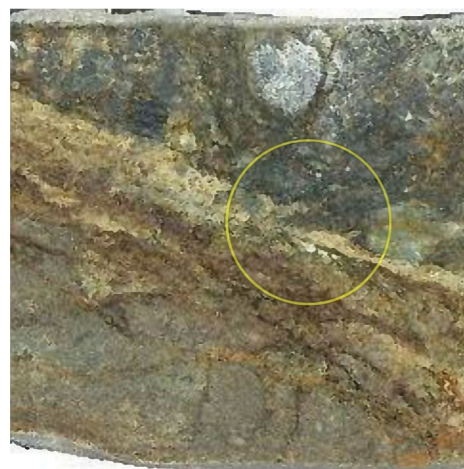
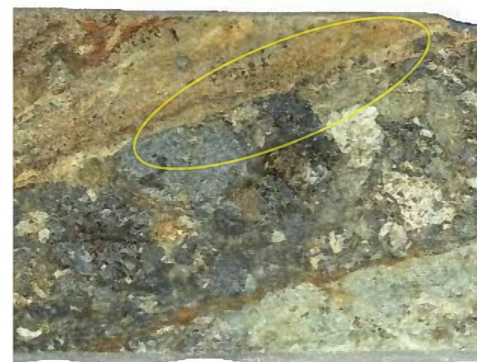
第1.2.3.3.13図 音海流紋岩と内浦層群の境界部の切断面観察・条線観察 (No.3孔)

- ・コアを樹脂固定し、半割したものを対象に詳細な観察を行った結果、凝灰角礫岩（内浦層群）と礫岩（音海流紋岩）との境界に、幅1cm程度の熱水変質部が認められ、礫岩側の境界付近に幅5mm以下の粘土脈が認められる。
- ・熱水変質部及び粘土脈には、複合面構造などの断層活動を示唆する構造は認められない。
- ・部分的に下位の礫岩により粘土脈が不連続になっている箇所が認められる（上写真；拡大写真①及び②）。

条線なし
【地質境界面の状況】

- ・粘土脈を伴う凝灰角礫岩（内浦層群）と礫岩（音海流紋岩）との地質境界面を対象に条線観察を行った結果、境界面には起伏があり、条線は認められなかった。

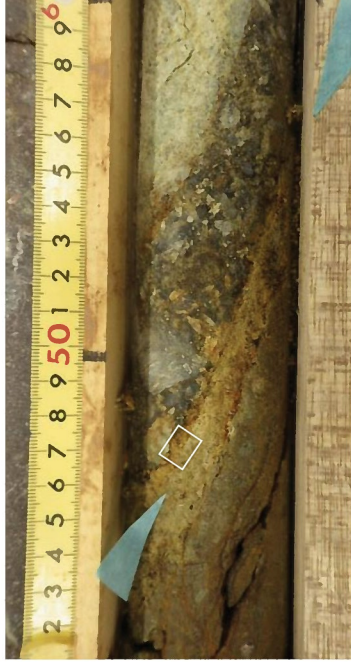
第1.2.3.3.16図 ボーリングNo.3孔に対する詳細観察 (X線回折法による分析)

X線回折法による分析の結果、主な鉱物としては、イライト/スメクタイト混合層鉱物、カオリン鉱物及び石英が認められた。

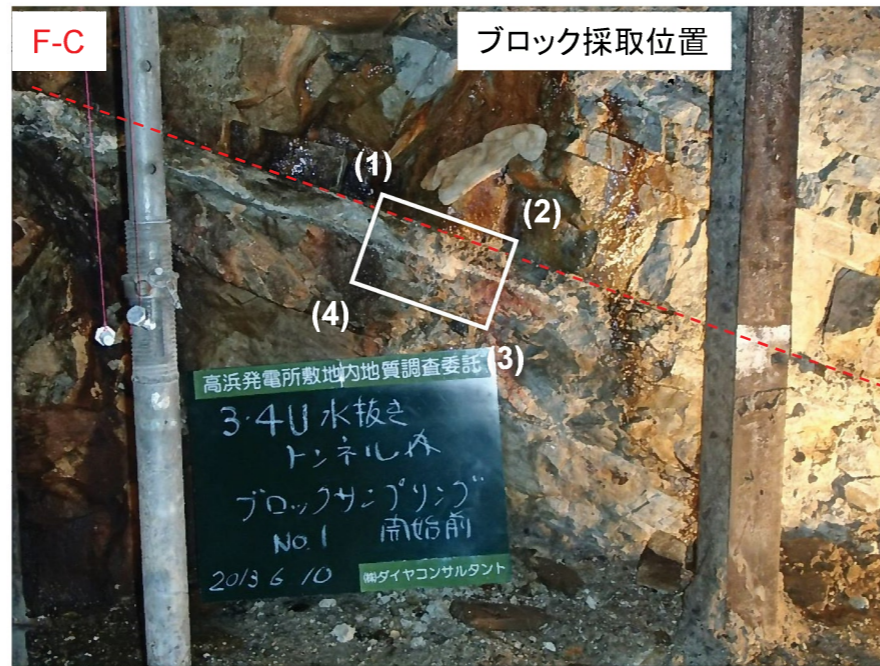
第1.2.3.4.6図 F-C (水抜き坑No.1ブロック) 条線観察結果

・断層面:N58° E/24° NW
・上盤の直下に厚さ1mmの粘土状破砕部と厚さ5cmの角礫状破砕部が認められる。

最新面の最大傾斜方向に切った鉛直断面

CT画像解析結果

- ・最新面は黄色矢印。
- ・粘土状破砕部厚さは0.3mm程度。

下盤側でみた条線方向
断層面の走向

条線方向(19°R)

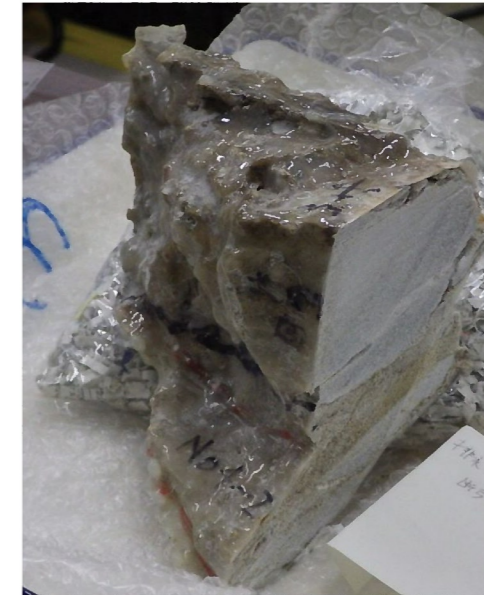
第1.2.3.4.8図 F-C (水抜き坑No.4ブロック) 条線観察結果

ブロック観察結果

- ・破砕部の走向・傾斜はN62E /32NW
- ・厚さ最大3mm程度の粘土状破砕部を伴う。

CT画像解析結果

- ・最新面は黄色矢印で示している。
- ・破砕部の境界は明瞭であるが、膨縮が認められる。

下盤側でみた条線方向

条線方向(25°R)

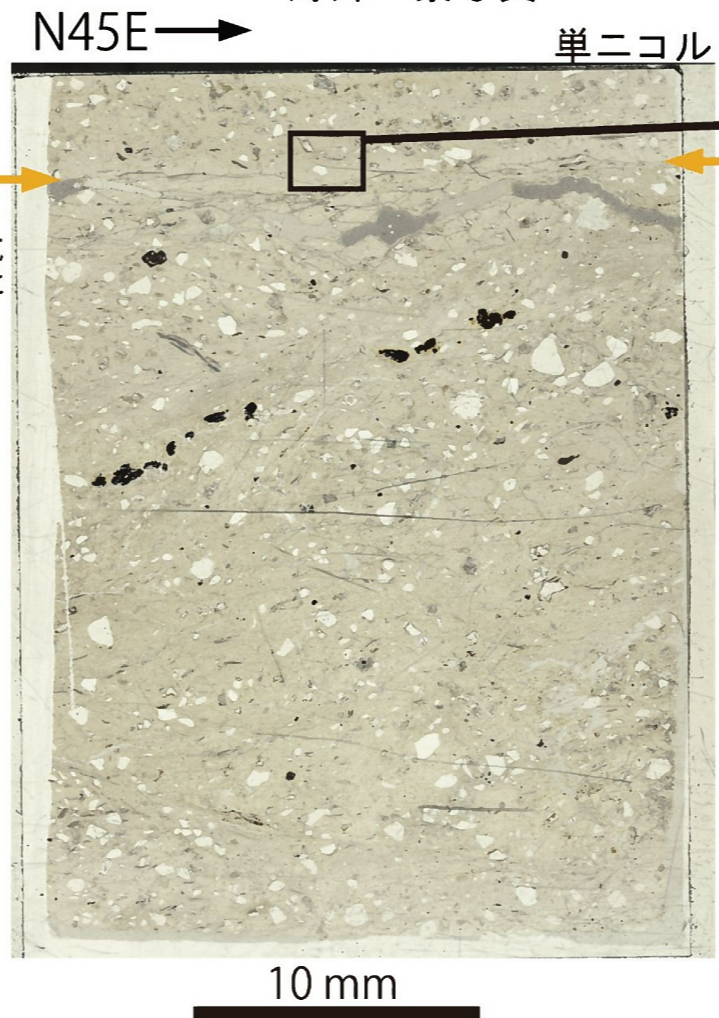
第1.2.3.4.9図 F-C (水抜き坑No.4ブロック) 薄片観察結果

せん断センスを示す複合面構造(狩野・村田、1998⁽²⁵⁾)

--- Y面
..... P面

薄片観察結果
 ・Y面は直線性に欠ける。
 ・Y面とP面の関係から、正断層がみられる。
