# 1号機 R C W熱交換器入口ヘッダ配管の滞留ガス 対応及び熱交換器内包水サンプリングについて

2023年3月7日

東京電力ホールディングス株式会社

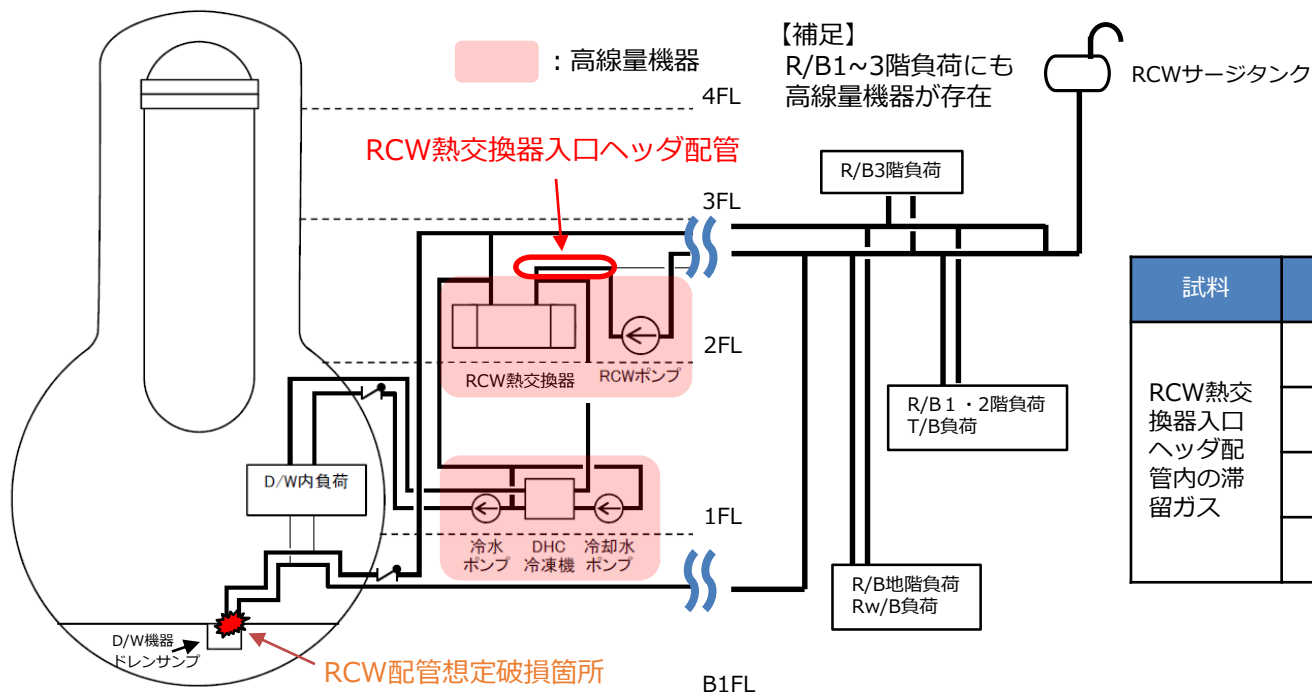
RCW熱交換器入口ヘッダ配管周りの概略構成を以下に示す。入口ヘッダ配管へのガス流入・滞留の推定要因として、以下のことが考えられる。

No.	要因	ガス流入・滞留のタイミング	説明
①	事故時のガス流入	震災直後	事故時、RCW系の破損個所からPCV内に充満したガス(放射性物質含む)が系統内に流入。
②	RCW熱交換器内包水の放射線分解	震災～現在	配管・熱交換器内の放射性物質を含んだ水が、放射線による分解により水素・酸素を発生。
③	海水成分の影響	震災～現在	事故時にPCVに注入した海水の影響または熱交換器内海水配管の損傷の影響によりガス(硫化水素)が発生。

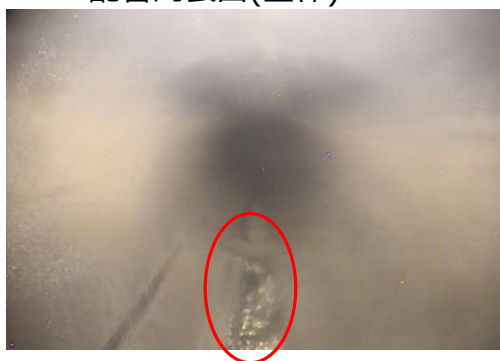
①RCW-Hx(A)(B)側の配管内表面(全体)

- RCW-Hx入口ヘッド配管の穿孔箇所よりカメラを挿入し、入口ヘッド配管内の状況確認を実施。
- 入口ヘッド配管内下部において堆積物（結晶のようなもの）を確認
- 入口ヘッド配管内の空間線量については約50~75mSv/h程度を確認(底部で約75mSv/hを確認)

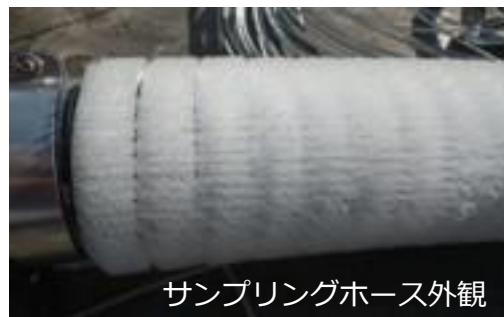
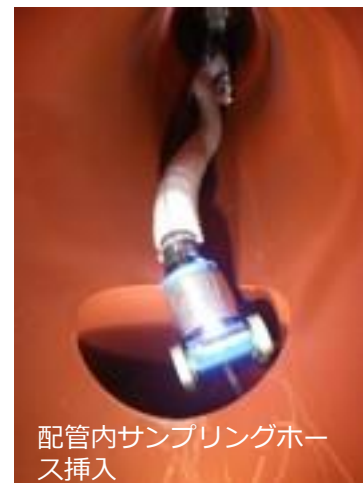
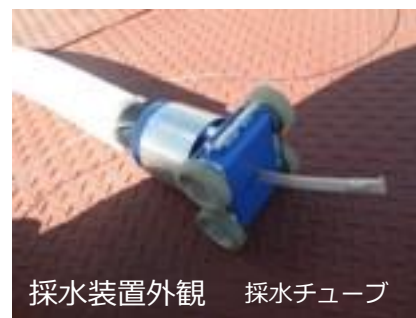
1. 採水装置およびホースの挿入に際して3階から2階へとクランク状の配管内を通していく
