東京電力福島第一原子力発電所  
事故の調査・分析に係る中間取りまとめ  
(2023年版)

2023年●月●日

東京電力福島第一原子力発電所における  
事故の分析に係る検討会

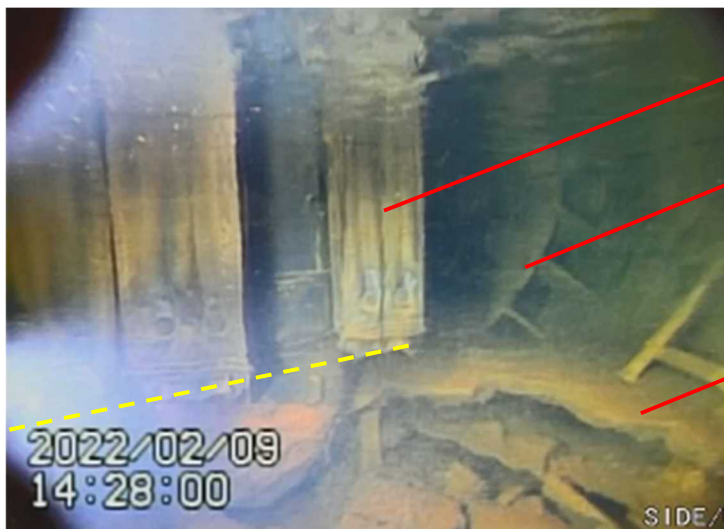
図8 1号機ペDESTAL開口部付近

鉛毛マット

(同じ高さ (約 1.2m) で破断)

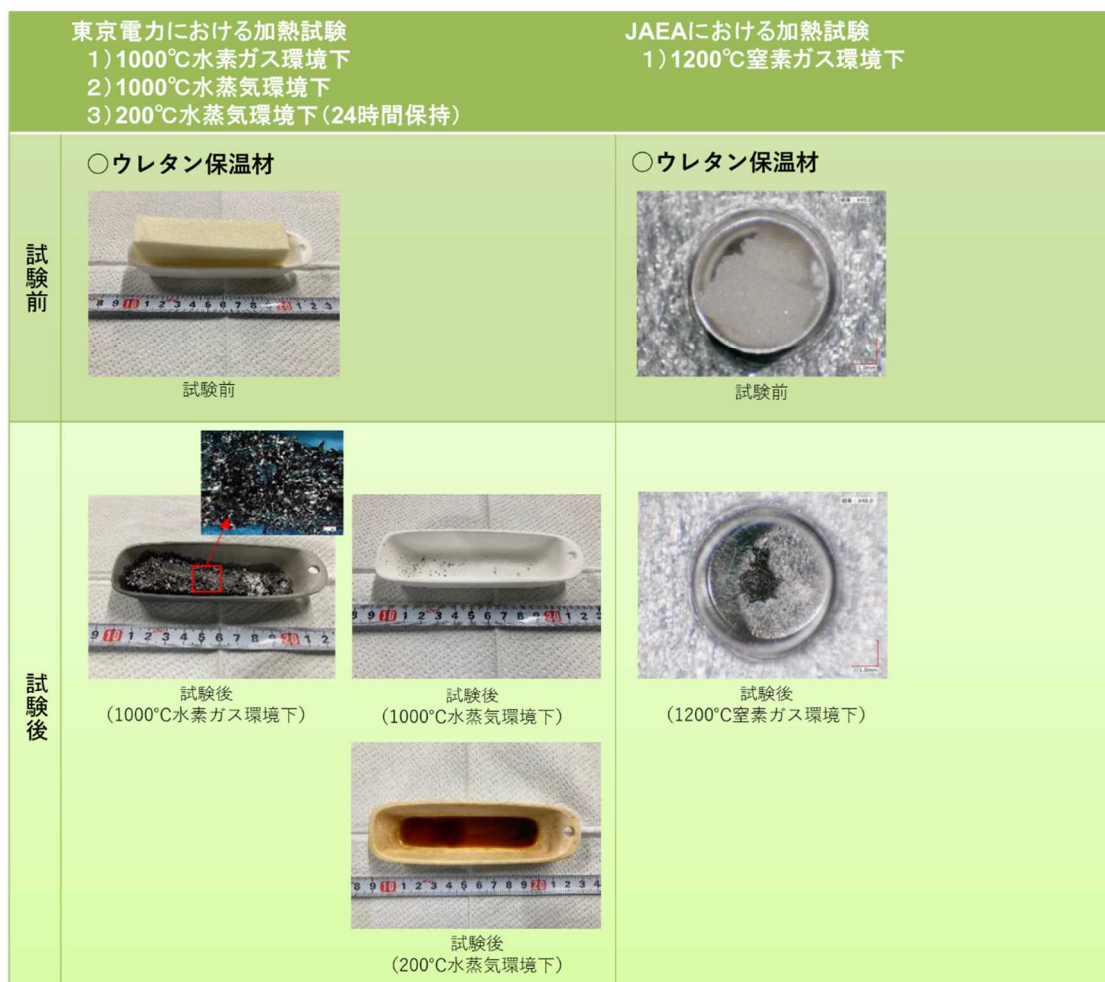
図11 東京電力及びJAEAにおける加熱試験（ウレタン保温材の例）

は2%程度の酸素が存在していること及び水蒸気環境が想定されることから、2022年度には、JAEA及び東京電力において、酸素含有条件下を含めて水蒸気環境下等の原子炉格納容器内の環境条件を考慮した試験を継続している。試験結果は、後続のレポートで報告したい。なお、東京電力の試験結果は、1号機原子炉格納容器内部調査で確認された原子炉再循環系配管のウレタン保温材の消失にも関係している可能性がある。

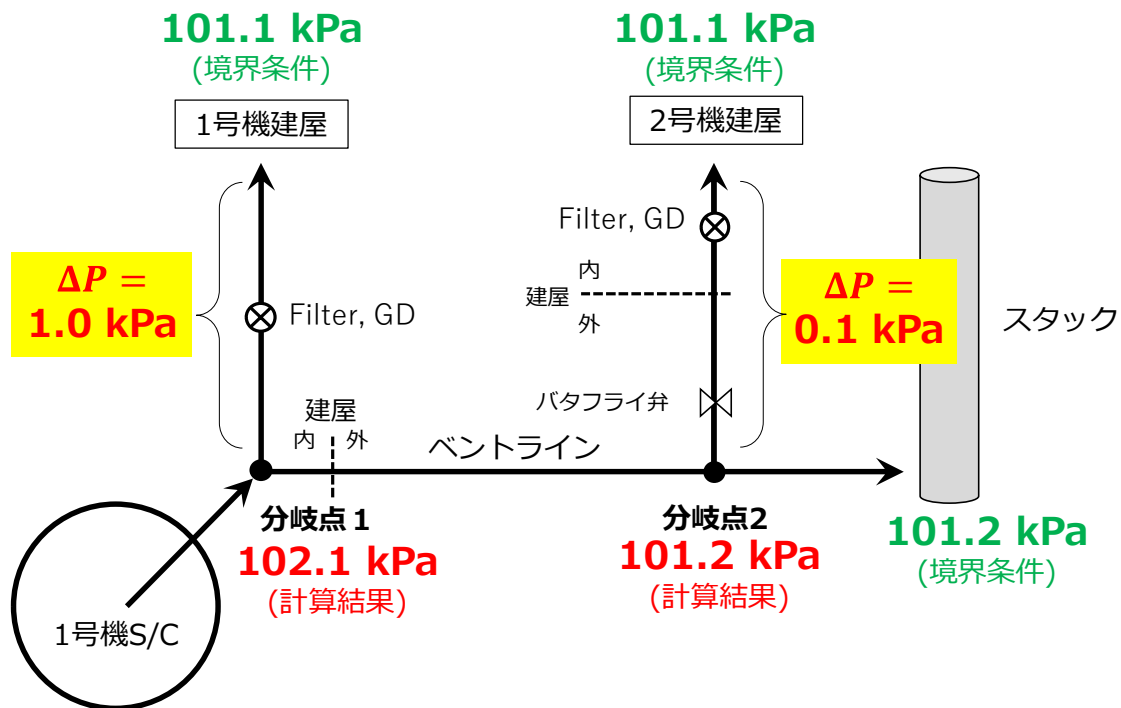
図4 ベント終了時の圧力分布と圧力差（ノミナル条件）

<sup>5</sup> 2号機建屋の設計気密度が水柱約6 mm (約0.06 kPa)の負圧状態における漏えい率として与えられており、その負圧が維持されたと仮定して設定した。

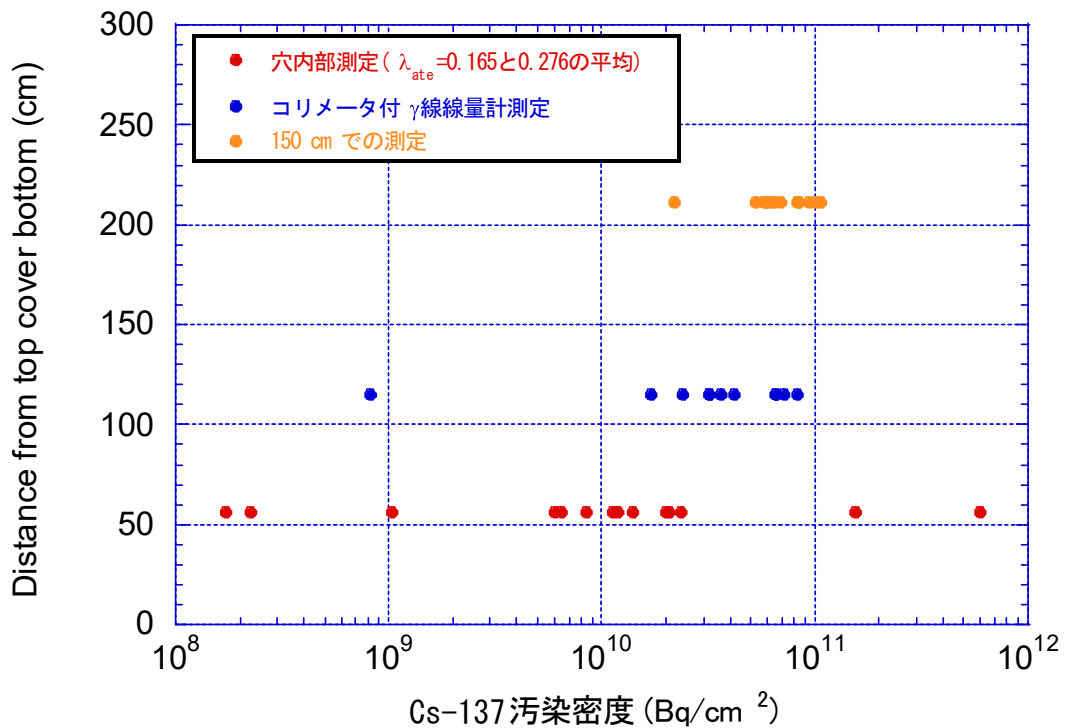
図18 3種類の測定により推定したシールドプラグ上層と中間層の間の汚染密度の比較

手法の異なる3種類の測定から推定したシールドプラグ上層と中間層の間の汚染密度の比較を図18に示す。図には、推定に使用した全ての測定点での推定結果を手法毎のシールドプラグ上層と中間層の間からの位置にプロットしている。穴内部の測定に基づく推定値は、床面汚染の穴内部での減衰係数 $\lambda_{ate}$ が0.165の場合と0.276の場合の平均値である。線源であるシールドプラグ上層と中間層の間からの距離が短くなるに伴い汚染密度のばらつきが増えていることが分かる。この事を含め、3種類の推定結果の関係は合理的であると言える。

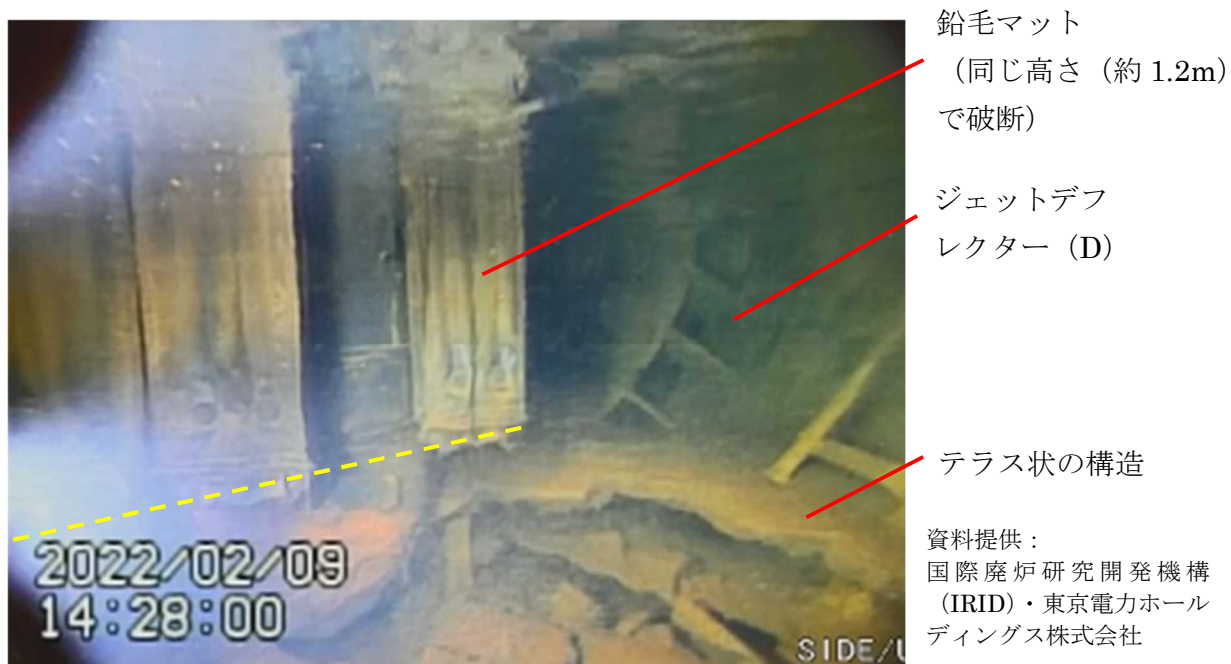
図5 ペDESTAL外周部（開口部付近）

- 5) PCV 最外周部に位置するジェットデフレクターの裏側にも、ペDESTALから到達したと考えられる堆積物が見られるが、ジェットデフレクター自体には大きな損傷などは見られない。見える範囲ではPCVの内面に大きな損傷はない。
- 6) ペDESTAL開口部付近では、テラス状構造の下部が空洞であることが確認されているが、開口部から離れた場所ではどうなっているのかは、現段階では不明である。また、ペDESTAL開口部前面の構造物が少ない場所では、テラス状構造がPCV床面に落下している。
- 7) テラス状構造の位置で鉛遮蔽体（鉛毛マット）が溶けて落下しているように見受けられる。テラス状構造の上部では鉛遮蔽体（鉛毛マット）の被覆材料（グラスファイバーとのこと）は維持されているように見え、著しい高温の影響はほぼテラス状構造付近に限られているように見える。なお、東京電力は、ペDESTAL開口部の反対側に位置する場所でも、鉛遮蔽体が開口部付近とほぼ同じ高さ以下で喪失していることを確認し、その原因としては水化学的反応の可能性を示唆している。（図5及び図6参照）

- ⑤原子炉格納容器最外周部に位置するジェットデフレクターの裏側にも、ペDESTALから到達したと考えられる堆積物が見られるが、ジェットデフレクター自体には大きな損傷などは見られない。見える範囲では原子炉格納容器の内面に大きな損傷はない。
- ⑥ペDESTAL開口部付近では、テラス状構造の下部が空洞であることが確認されているが、開口部から離れた場所ではどうなっているのかは、現段階では不明である。また、ペDESTAL開口部前面の構造物が少ない場所では、テラス状構造が原子炉格納容器床面に落下している。
- ⑦テラス状構造下部に位置する配管等の金属構造物は概ね維持されているように見える。ただし、開口部付近の RCW（原子炉冷却系）配管はももとの位置には存在せず、その行方も確認できていない<sup>12</sup>。
- ⑧テラス状構造の位置で鉛遮蔽体（鉛毛マット）が溶けて落下しているように見受けられる。テラス状構造の上部では鉛遮蔽体（鉛毛マット）の被覆材料（グラスファイバーとのこと）は維持されているように見え、著しい高温の影響はほぼテラス状構造付近に限られているように見える。なお、東京電力は、ペDESTAL開口部の反対側に位置する場所でも、鉛遮蔽体が開口部付近とほぼ同じ高さ以下で喪失していることを確認し、その原因としては水化学的反応の可能性を示唆している。
- ⑨ペDESTAL開口部、1.4m 高さの位置にバブル形状のものが見られるが、その下部には空間があることが判明している。ただし、バブル状部分の裏面がどのようになっているかの情報は得られていない。
- ⑩ペDESTAL外周部の原子炉格納容器床面のデブリなどの堆積状況は不明確だが、一部に半球状のものが撮影されている。（具体的にどのようなものかは現段階では判明していない。）
