東京電力福島第一原子力発電所における  
事故の分析に係る検討会  
第36回会合

議事次第

(1) 事故分析の中間取りまとめ（2023年版）の取りまとめについて

東京電力福島第一原子力発電所事故の調査・分析に係る中間取りまとめ（2023年版）（案）

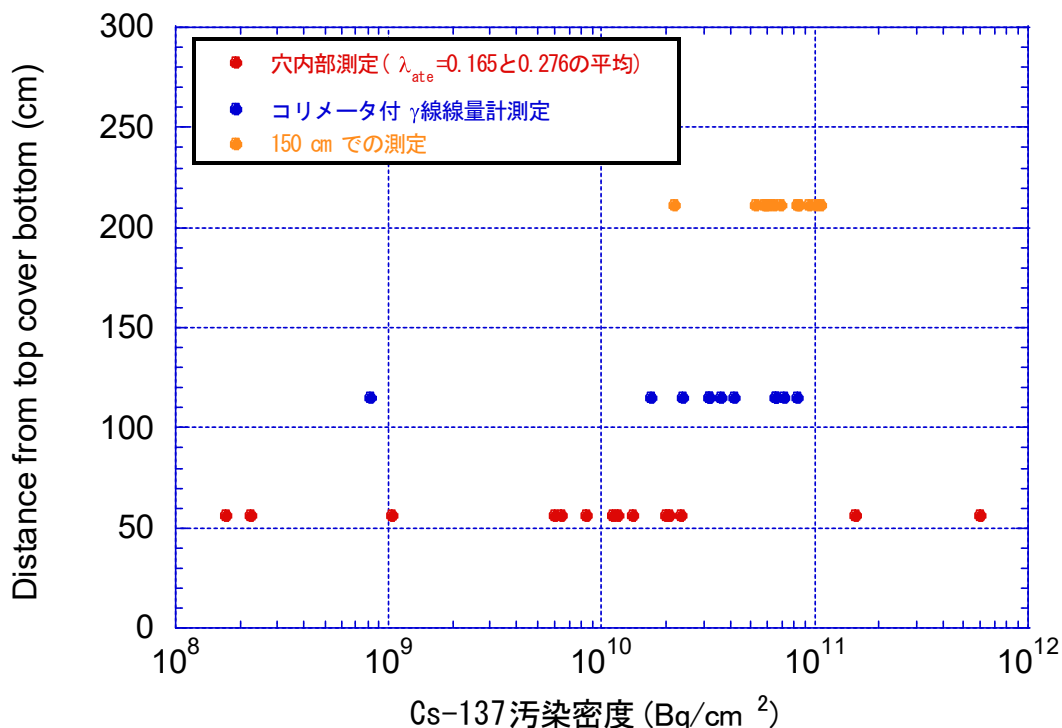
図7 3種類の測定により推定したシールドプラグ上層と中間層の間の汚染密度の比較

150 cm 高さ測定の結果、30.5cm 高さ測定の結果並びに IRID 穴及び新穿孔穴の内部での測定結果を用いたシールドプラグ上層と中間層の間の汚染密度の推定値は、シールドプラグ上層と中間層の間からの距離が短いほどばらつきが大きいという整合性のある結果となった (図7参照)。

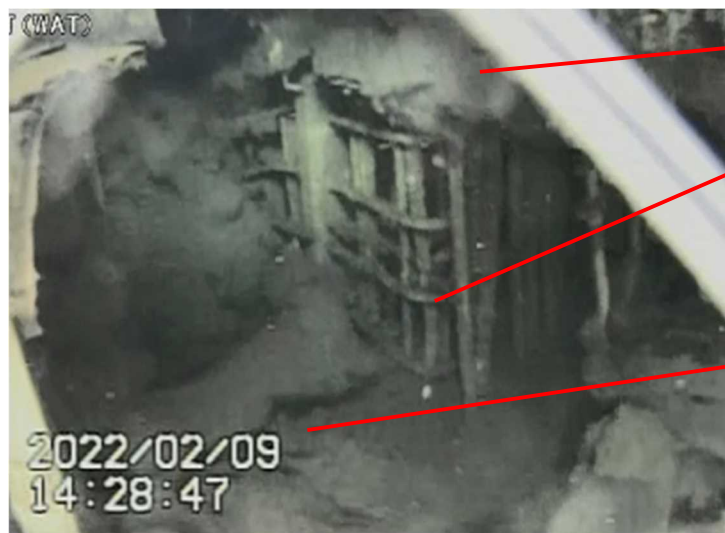
図9 1号機ペDESTAL外周部 (開口部付近)

テラス状の構造

コンクリート部の喪失

(同じ高さ (約 1.2m) で破断)

上記の過程により、落下した炉心溶融物がペDESTAL開口部付近のコンクリートを昇温させた結果コンクリートの破損とテラス状構造の形成に至ったと考える。このシナリオではコンクリートの温度が鉄筋の溶融温度に至らなかったために、コンクリートのみが破損したことになる。

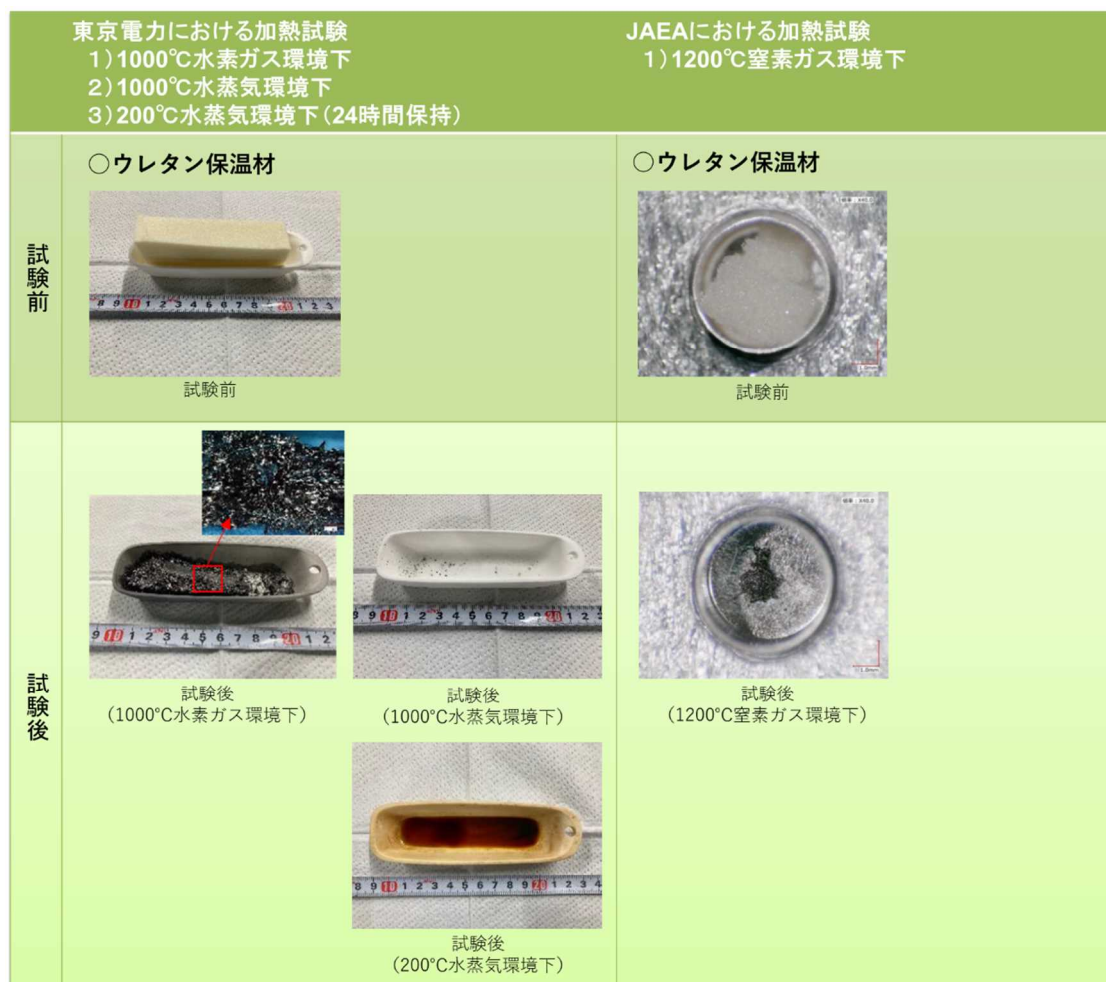
図11 東京電力及びJAEAにおける加熱試験（ウレタン保温材の例）

は2%程度の酸素が存在していること及び水蒸気環境が想定されることから、2022年度には、JAEA及び東京電力において、酸素含有条件下を含めて水蒸気環境下等の原子炉格納容器内の環境条件を考慮した試験を継続している。試験結果は、後続のレポートで報告したい。なお、東京電力の試験結果は、1号機原子炉格納容器内部調査で確認された原子炉再循環系配管のウレタン保温材の消失にも関係している可能性がある。

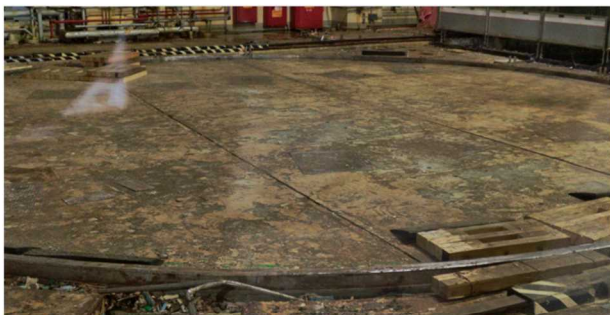
第28回東京電力福島第一原子力発電所における事故の分析に係る検討会 資料2-1-3 (2022年2月28日) より抜粋、編集  
シールドプラグ表面の状況 (1F2号機)

写真は、いずれも2021年12月14日に原子力規制庁撮影

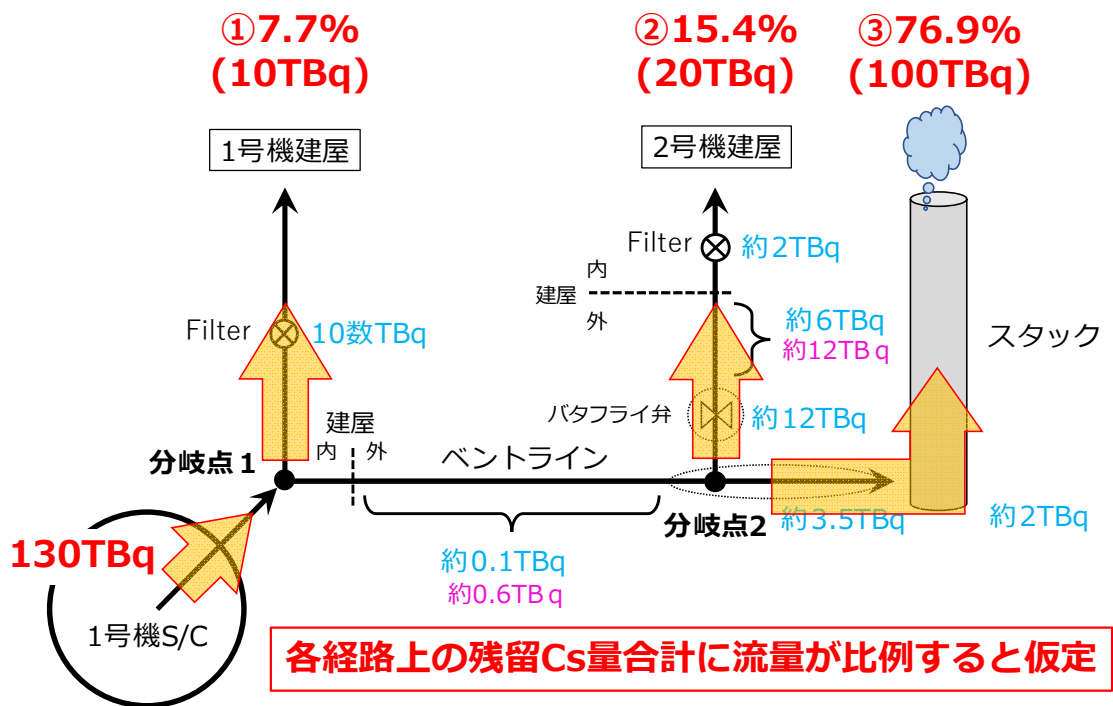
図3 流量配分の仮定

1/2号機SGTSにはGDが設置されているが、測定結果から図3に示す程度の逆流が生じたと推定される。

- ① 分岐点1から1号機SGTSへの流量 ( $10 \text{ TBq} / 130 \text{ TBq} = 7.7\%$ )
- ② 分岐点2から2号機SGTSへの流量 ( $20 \text{ TBq} / 130 \text{ TBq} = 15.4\%$ )
- ③ 分岐点2からスタックへの流量 ( $100 \text{ TBq} / 130 \text{ TBq} = 76.9\%$ )

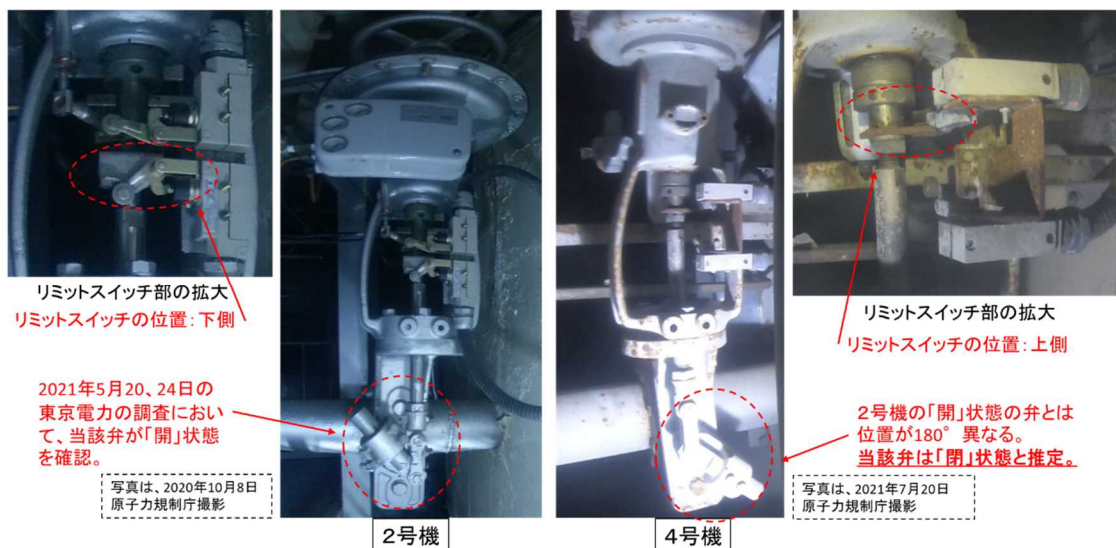
図4 2号機及び4号機西側原子炉キャビティ差圧調整ライン  
空気作動弁調査(外観調査)

開状態、4号機西側原子炉キャビティ差圧調整ラインの空気作動弁は閉状態であると判断した。(図4参照)

また、2号機西側原子炉キャビティ差圧調整ラインの空気作動弁付近の空間線量は約8mSv/h<sup>9</sup>であった。

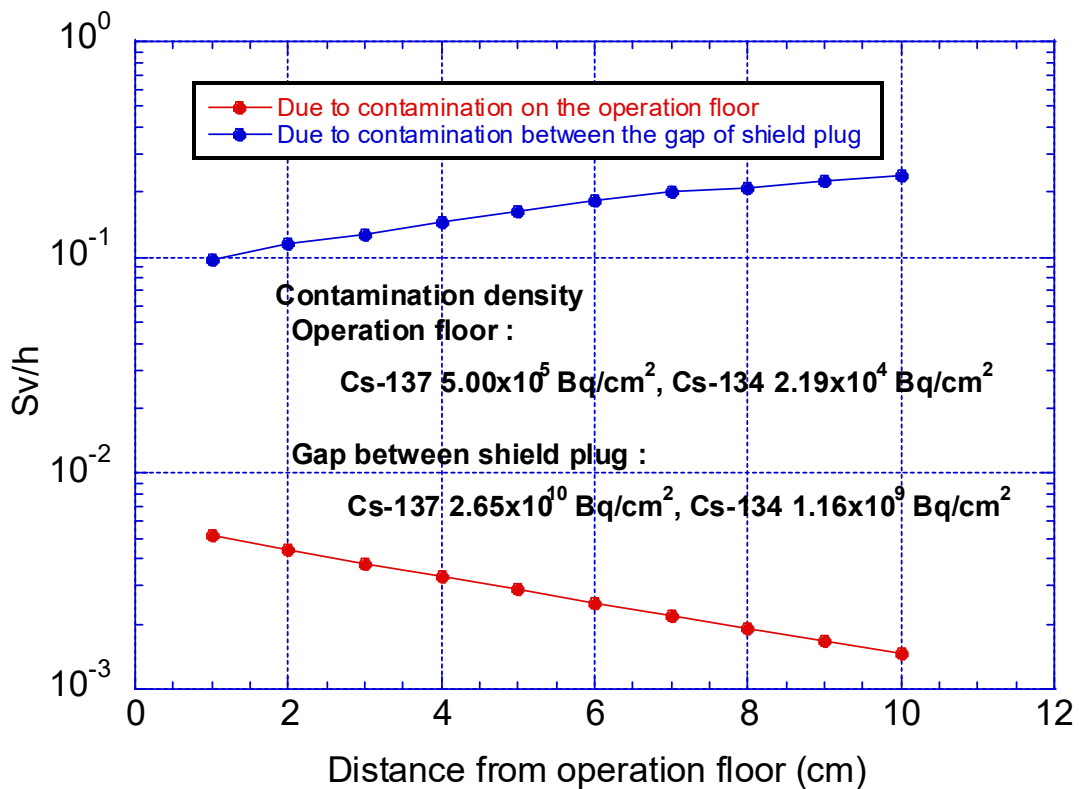
図3 穴（直径 5 cm、深さ 10 cm）内における床表面汚染による  
 周辺線量当量率とシールドプラグ上層と中間層の間の汚染による  
 周辺線量当量率の比較

図3に、穴の深さが10cmの場合のオペフロ床表面汚染による周辺線量当量率とシールドプラグ上層と中間層の間の汚染による周辺線量当量率の比較を示す。オペフロ床表面の汚染密度が測定値の最大値である5E+5Bq/cm<sup>2</sup>で、シールドプラグ上層と中間層の間の汚染密度が推定値の最小値である2.65E+10Bq/cm<sup>2</sup>(隙間全体で30PBq)の場合の比較である。オペフロ床面から1cmの深さでは床面の汚染の寄与はシールドプラグ上層と中間層の間からの寄与の5.4%、7cmより深い位置では1%以下であり、オペフロ床面からの寄与は無視できるレベルである。

（床の汚染密度：5E+5 Bq/cm<sup>2</sup>、シールドプラグ上層と中間層の間の汚染密度  
 2.65E+10Bq/cm<sup>2</sup>とした場合）

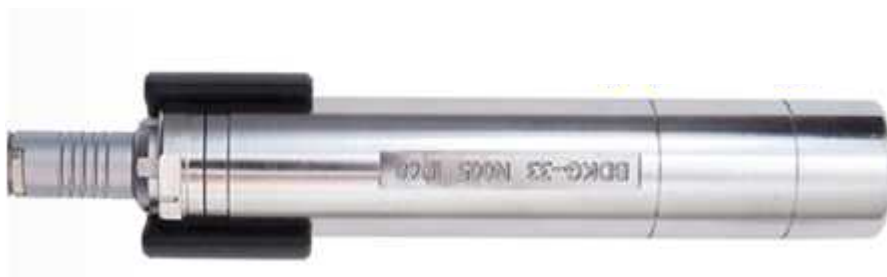
図4 AT2533のセンサー部

実証測定で使用する線量計は、新たに穿孔する穴での測定でも使用することを前提に検討した。IRID穴に挿入可能で、シールドプラグ上層と中間層の間に近い位置での数十Sv/hレベルまで測定可能な線量計を検討した結果、ATOMTEX社製のAT2533線量計<sup>3)</sup>を選定した。図4に示す様にAT2533線量計は、低線量率用のGM検出器（100mSv/h以下対象、先端から5cmの位置に線量計の中心がある）と高線量率用のSi検出器（100mSv/h以上対象、先端から1.5cmに線量計がある）が装備され、線量率により切り替え

て使用する仕組みになっている。

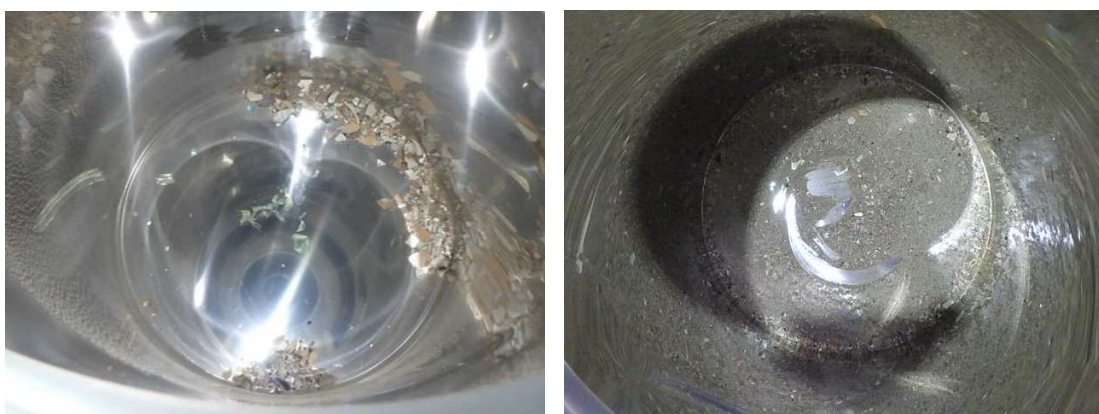
ペール缶に収納された砂状物質による周辺線量当量率の測定は、回収後、東京電力により、シャロー型電離箱を用いて実施されている。東京電力の測定結果を表 1 に示す。

「 $\gamma$ 」は、1cm 線量当量率であるが「 $\gamma + \beta$ 」は、 $\gamma$  線測定による 1cm 線量当量率と  $\beta$  線による 70  $\mu$ m 線量当量率の合計である。外側の測定がペール缶の蓋の上（底面から 36cm）で実施されたとして、 $\gamma$  線の 1cm 線量当量率からペール缶の底から POLIMASTER の距離である 61cm 位置での線量当量率を推定するとペール缶①では 5.48 mSv/h、ペール缶②では 2.98 mSv/h となる。POLIMASTER の測定値より大きいのが、東京電力の測定では口径が約 10cm のシャロー型電離箱が使用されていることを考慮するとほぼ対応していると言える。

ペール缶①

ペール缶②

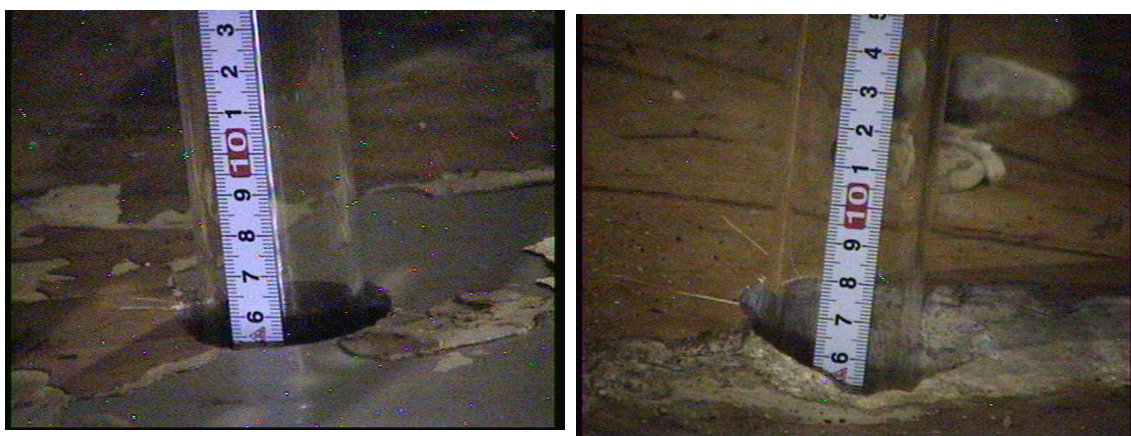
穴内部の砂状物質除去後に図 7 に示す測定用アクリル製治具がどこまで挿入できるについての挿入テストが、東京電力により行われた。図 7 によると、中央では 6 cm、東側では 6.5 cm<sup>1</sup>まで挿入できていることが確認できる。7 cm まで挿入できないのは、「コアを折って回収したと聞いている」という東京電力の情報から、底面のコンクリートが平坦でなく、一部高い箇所があるためと考えられる。

中央の穴

東側の穴

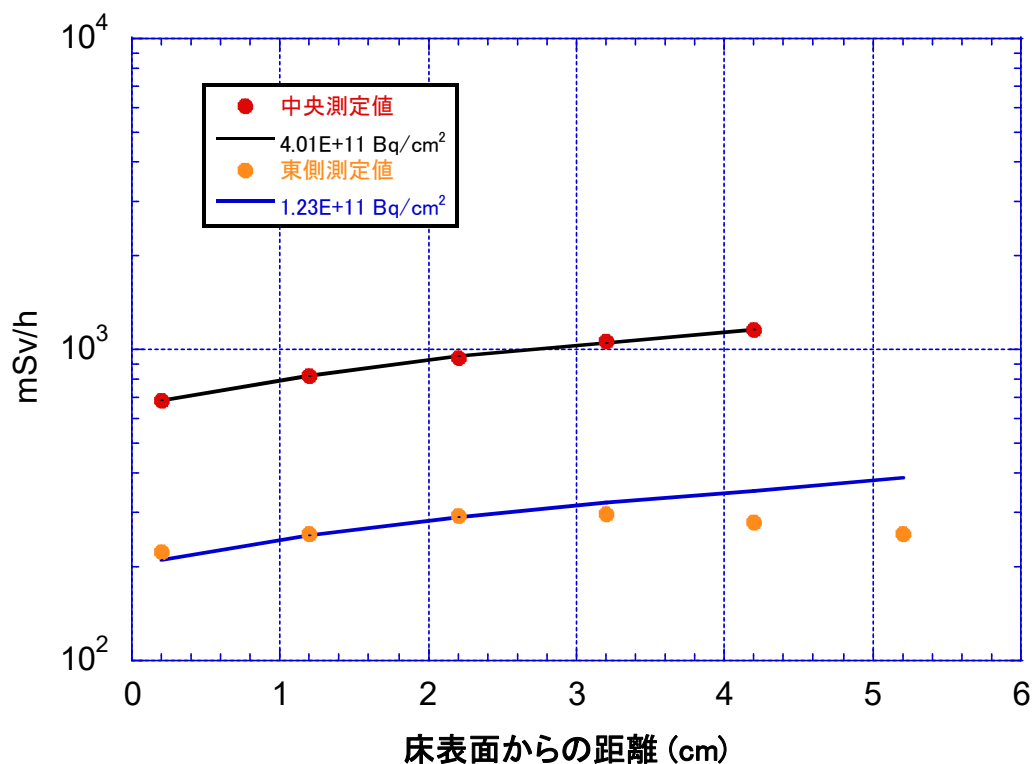
図 10 測定値と計算値の比較

中央の穴では、シールドプラグ内部及び上部の周辺線量当量率が予想していたよりも高かったが、穴内部の線量率変化は計算で推定したものとよく対応していた。東側の穴では、一番深い位置である 7 cm 及び 6 cm まで挿入した時の結果が若干低かったが全体的には計算による線量率変化と対応していた。測定値から推定した中央の穴下部の半径 1 m 領域の汚染密度は、東側穴内下部より約 3 倍高かったが、3 号機の測定で見られた隙間の汚染密度のばらつきと同程度であり、汚染密度のばらつきを反映したものと考えられる。

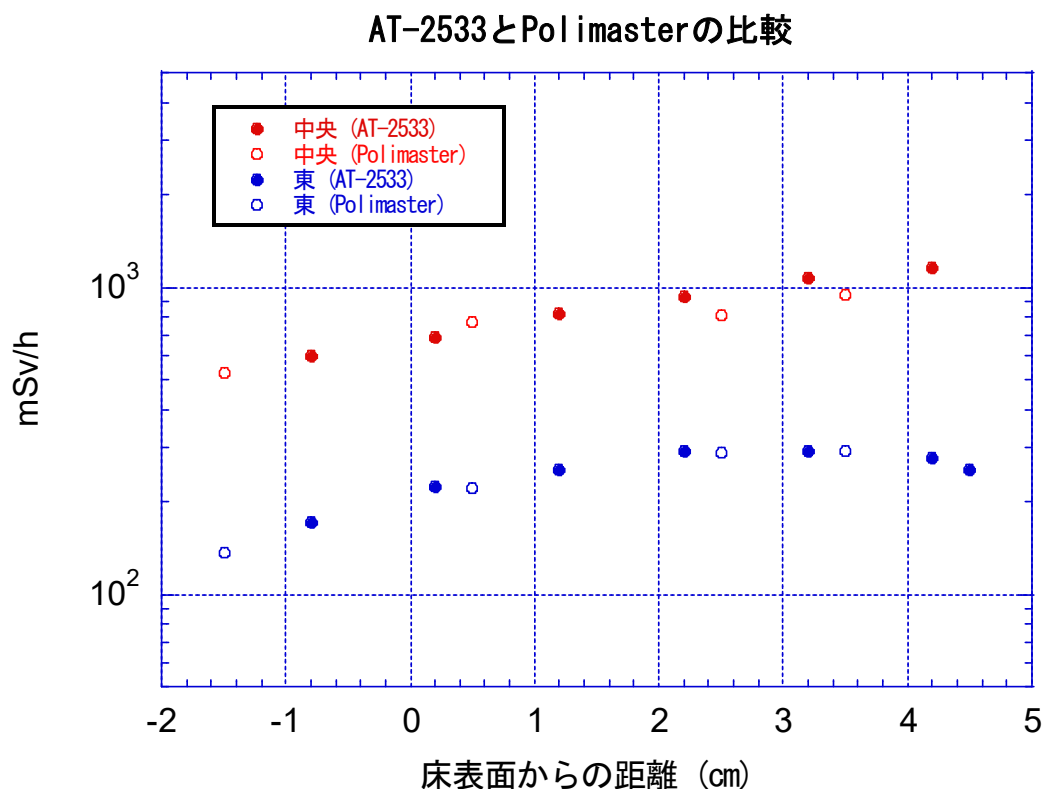
図1 AT2533のSi検出器とPolimasterの比較

IRID穴での測定結果の比較を図1に示す。同じ時の測定ではないため、床表面からの距離は若干異なっている可能性がある。中央の穴の深い位置で若干の差が見られる散乱線の寄与が多い場所でもほぼ同じ線量率となっている。AT2533のSi検出器は、他の線量計に比べてエネルギー応答が悪いが、シールドプラグでの測定はほぼPolimasterと同程度の応答である。

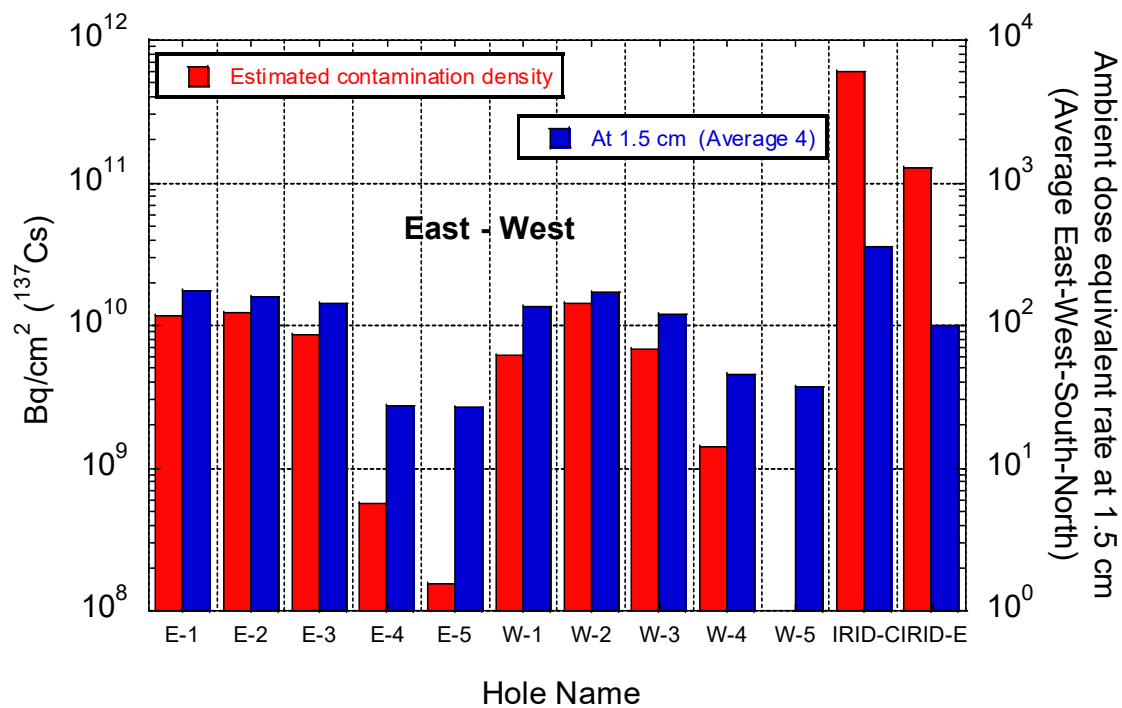
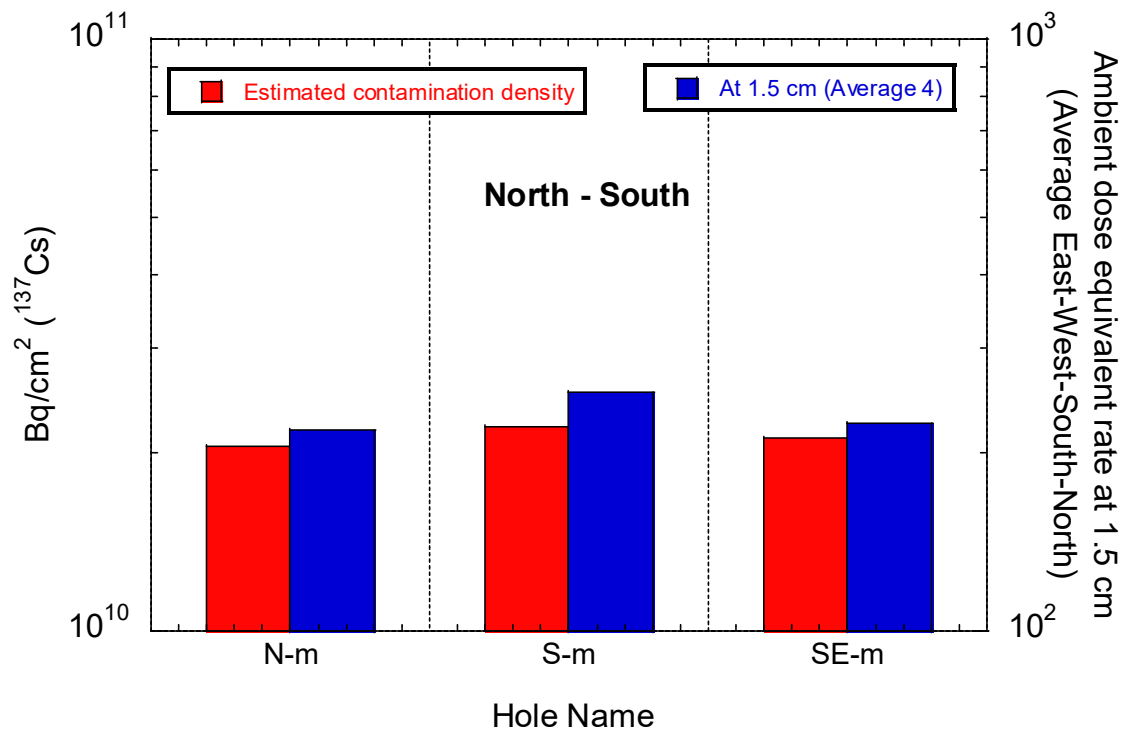
図 1 4 床面から 1.5 cm 高さでの周辺線量当量率（東西南北の平均）とシールドプラグ上層と中間層の間の汚染密度

図14に、穴の無い状態で測定したマッピングとシールドプラグ上層と中間層の間の汚染密度との関係を知るために、東西南北の測定値の平均の周辺線量当量率の測定値とシールドプラグ上層と中間層の間の汚染密度との比較を示す。汚染密度は、 $\lambda_{\text{ate}}=0.167$  と  $\lambda_{\text{ate}}=0.276$  の平均である。IRID 穴と穿孔時に場所を変更した No. 9 以外の穴では、穿孔前に床面から高さ 3 cm の位置で周辺線量当量率を測定していた。しかし、事前の測定した場所と実際に穿孔した場所がずれていたためか穴上部 1.5 cm での測定値の方が事前の測定値より低い場合もあったこと、IRID 穴と No. 9 を比較に出来ないことから、シールドプラグ上層と中間層の間の汚染密度との関係を見る床表面での周辺線量当量率としては、床面から高さ 1.5 cm での東西南北の平均値を用いた。位置関係を明確にするために、測定番号ではなく東西方向と南北方向が分かる様に付け直した名称で示しているマッピング結果は、シールドプラグ上層と中間層の間の汚染密度分布状況を反映していると思われる。

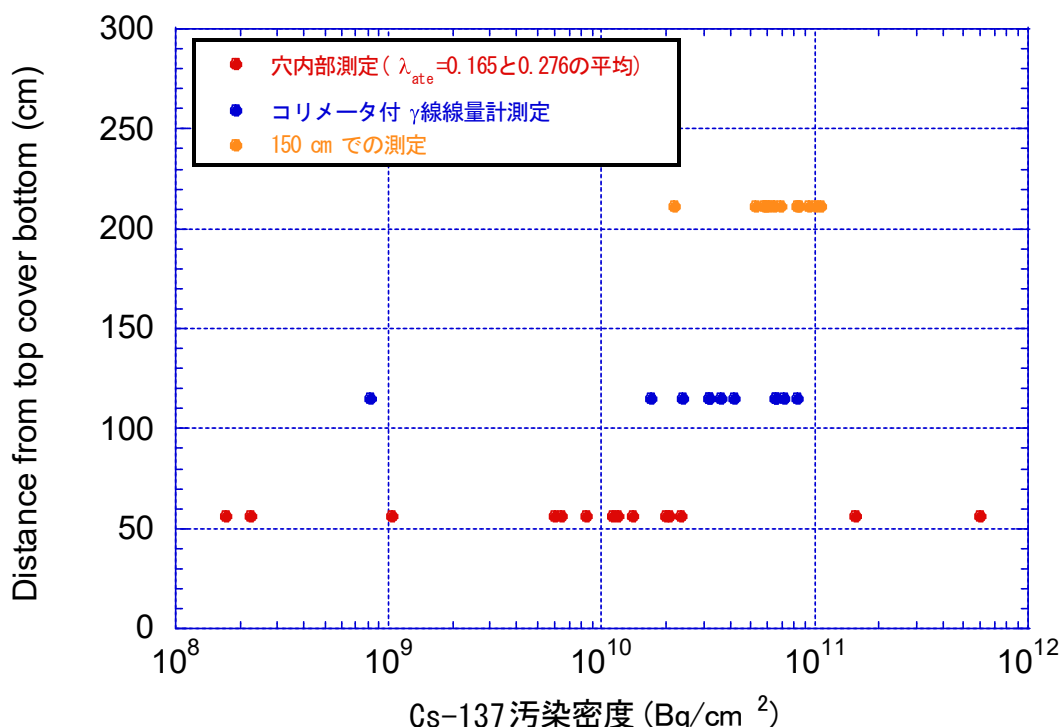
図18 3種類の測定により推定したシールドプラグ上層と中間層の間の汚染密度の比較

手法の異なる3種類の測定から推定したシールドプラグ上層と中間層の間の汚染密度の比較を図18に示す。図には、推定に使用した全ての測定点での推定結果を手法毎のシールドプラグ上層と中間層の間からの位置にプロットしている。穴内部の測定に基づく推定値は、床面汚染の穴内部での減衰係数 $\lambda_{ate}$ が0.165の場合と0.276の場合の平均値である。線源であるシールドプラグ上層と中間層の間からの距離が短くなるに伴い汚染密度のばらつきが増えていることが分かる。この事を含め、3種類の推定結果の関係は合理的であると言える。

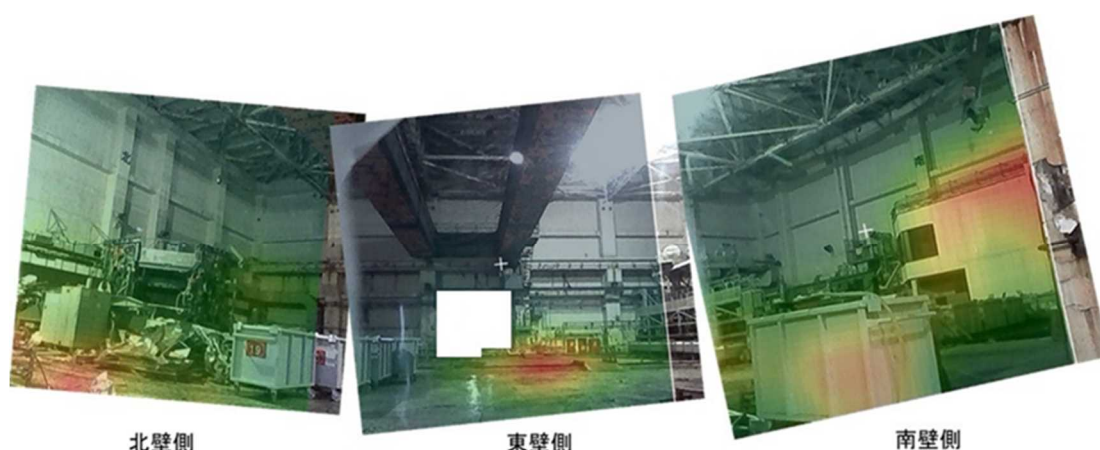
第 1 図 北壁、東壁、南壁の測定結果の合成図（改訂）

測定は、前室のオペフロへの立ち入り開口部から東壁、南壁及び北壁に向けて実施した。Cs-137 の汚染密度を測定することが主要な目的であったので、基本的に Cs-137 の 0.662 MeV  $\gamma$  線の全エネルギー吸収ピーク計数モードが中心であったが、東壁に向けての測定では、全計数モードでの測定も実施した。

第 1 図に、3 方向の測定結果を併せた画像を示す。

いずれも 2020 年 1 月 30 日原子力規制庁撮影

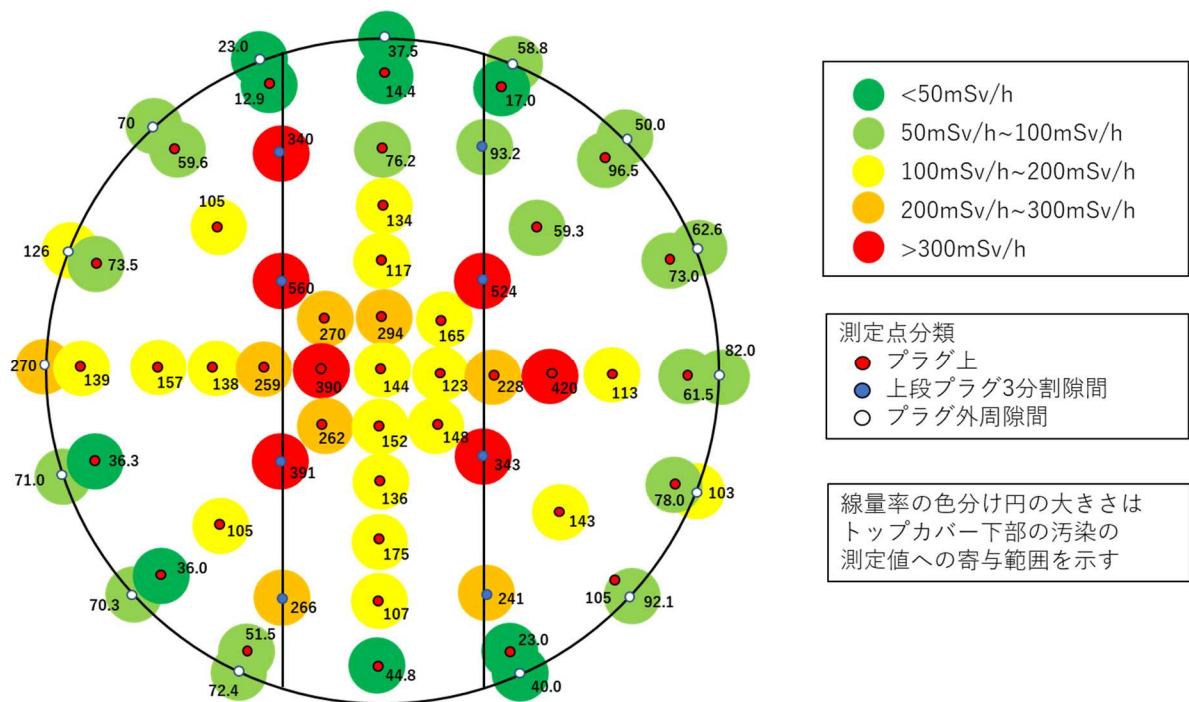
図2 2号機シールドプラグ上層上面の周辺線量当量率分布の測定結果（改訂）

改訂したシールドプラグ上層上面の測定線量率分布図を図 2 に示す。

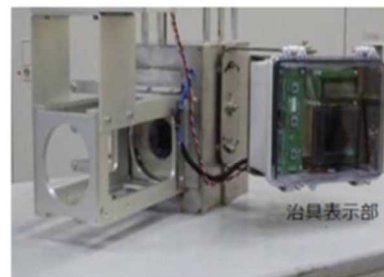
図3 天井調査の測定イメージ

- ・測定治具を天井に向け約1分間測定（待機）する
- ・Packbotのカメラで治具表示を確認し、測定値を記録する

天井測定装置写真  
(コリメータ線量計)

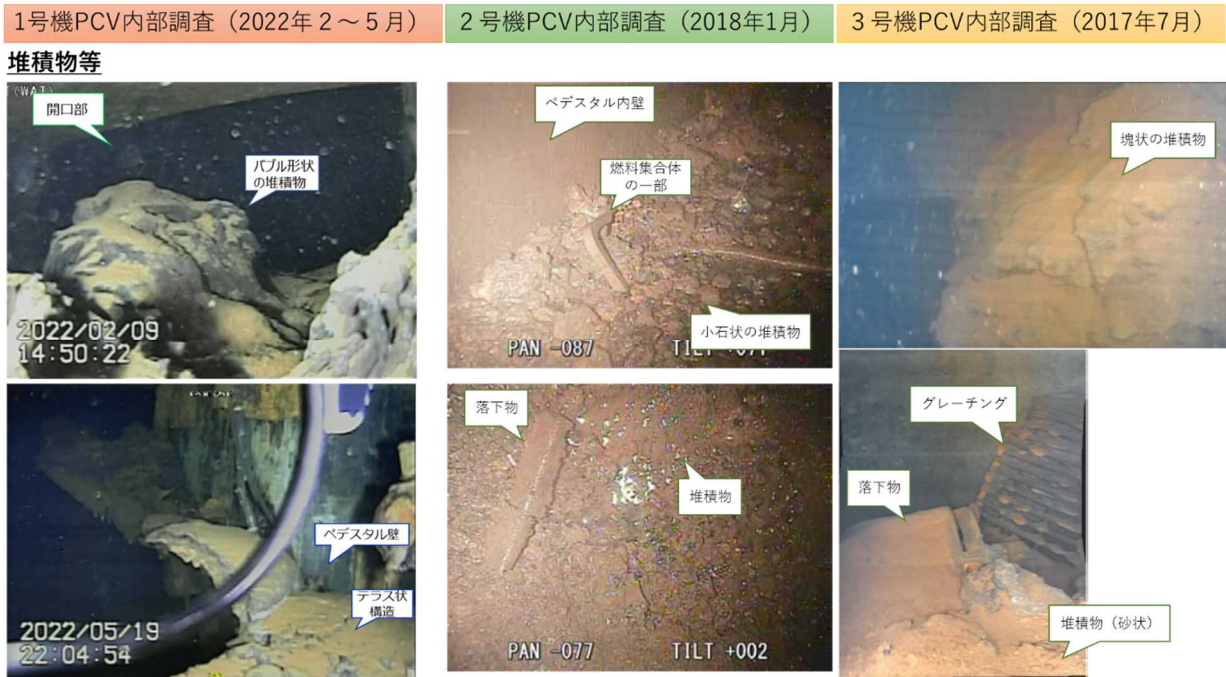
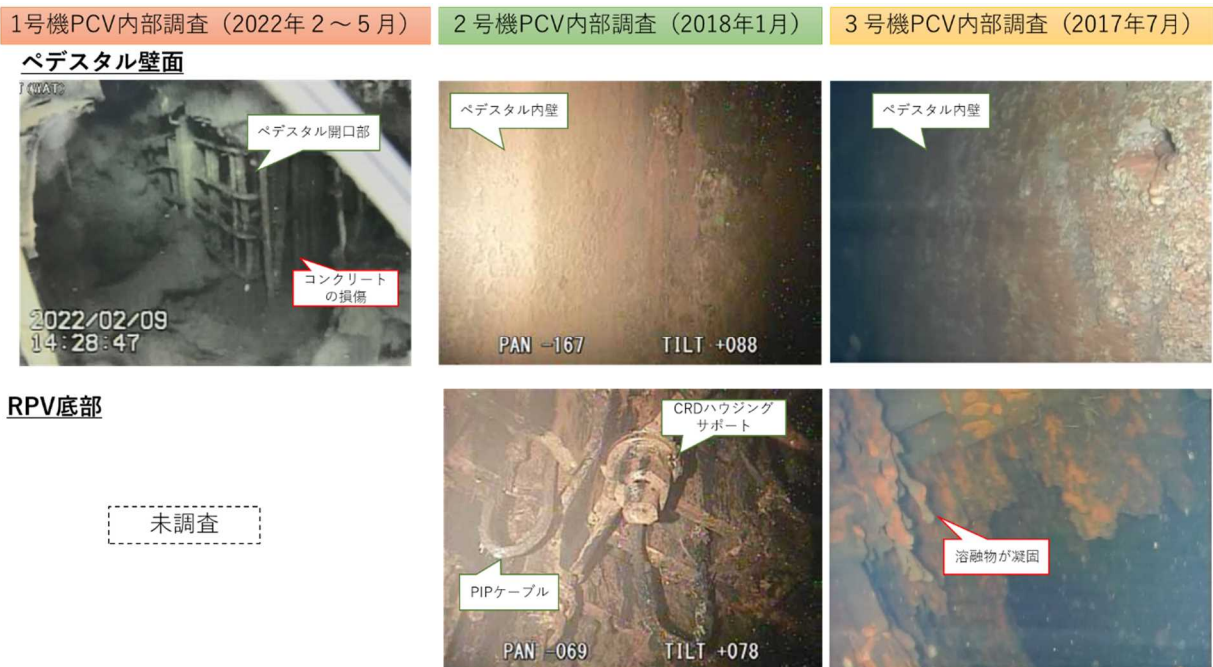
図1 1号機、2号機、3号機のPCV内部調査の比較①

一方、2 号機及び 3 号機の原子炉格納容器内部調査は、制御棒駆動機構 (CRD) 交換用レールのペDESTAL 開口部を経由したペDESTAL 内部の調査であり、1 号機原子炉格納容器内部調査で確認されたペDESTAL 外周部とは調査範囲が異なっているが、1 号機で確認されたペDESTAL 基礎部のコンクリート損傷、テラス状構造、半球状の堆積物等は、2 号機及び 3 号機では確認されておらず、1 号機の原子炉格納容器内での炉心損傷後の事象進展は、2 号機及び 3 号機と異なっている可能性が示唆される。

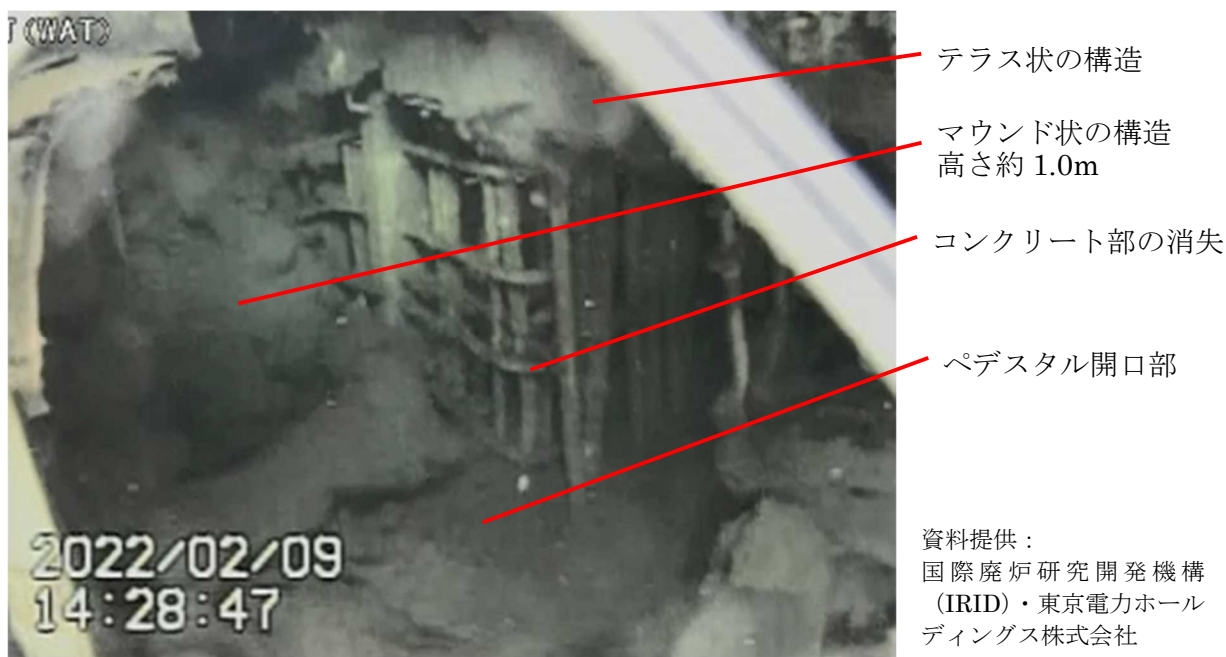
図2 ペDESTAL開口部付近

- 1) 1号機ペDESTAL開口部付近に、落下した溶融炉心に由来するものである可能性が高い、高さ 1.0m 程度のマウンド状のものがあると東京電力は判定している。
- 2) 1号機ペDESTAL開口部付近のコンクリートがかなりの範囲にわたって喪失している。一方、コンクリート内部にあった鉄筋部やインナースカートはほぼ原形をとどめて残存している。このような現象は、現時点までのところ2号機及び3号機では確認されていない。(図2参照)

(ペDESTAL開口部付近のコンクリートの損傷及びテラス状構造等)

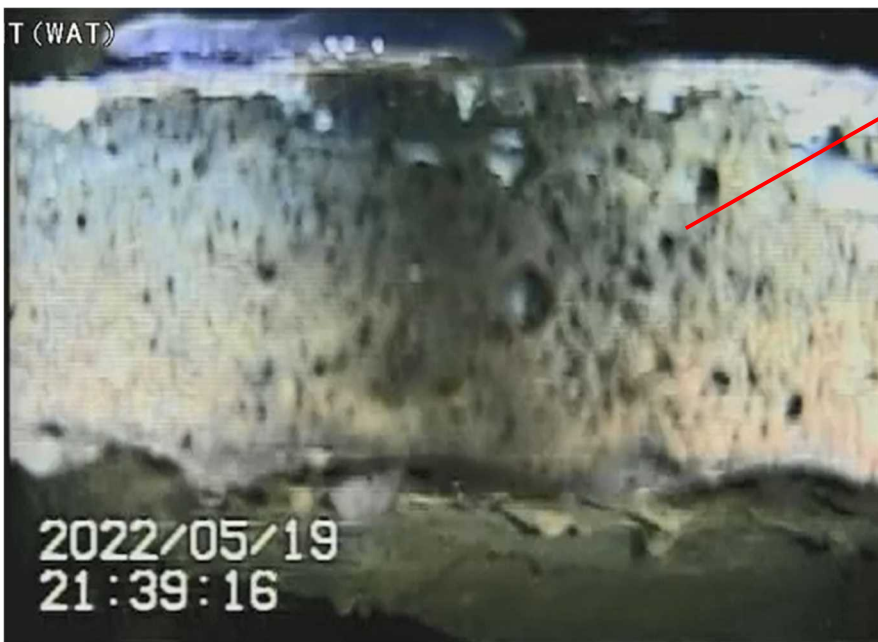
テラス状の構造  
厚さ約 3cm  
(東京電力推定)

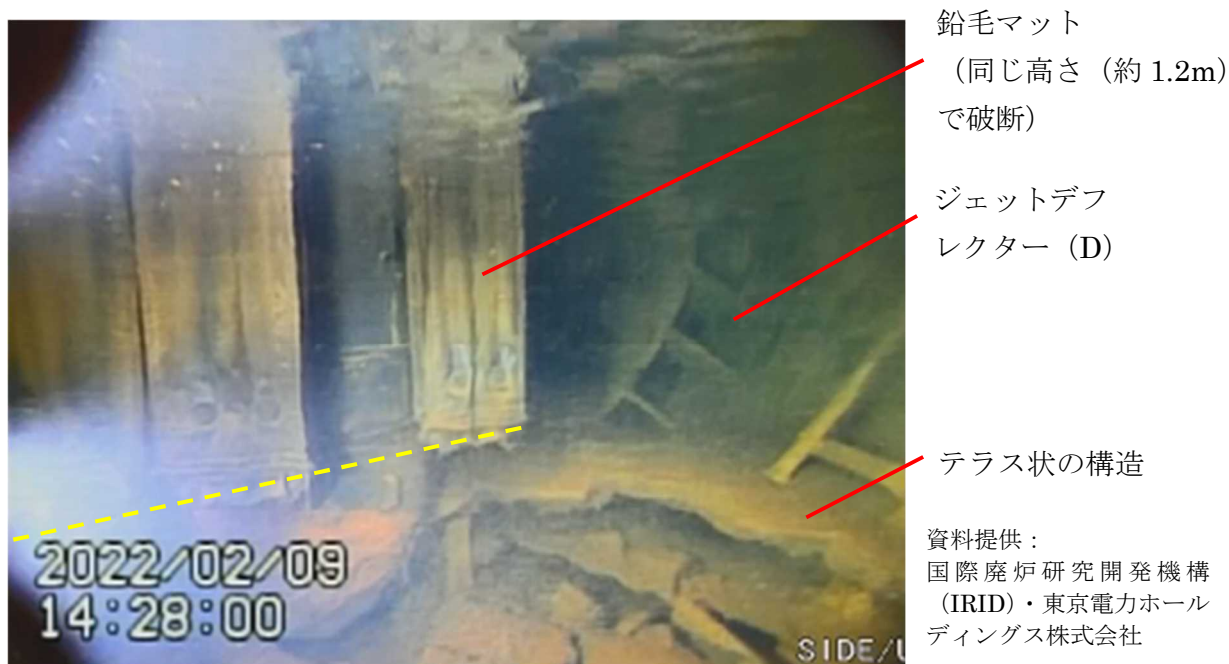
図5 ペDESTAL外周部（開口部付近）

- 5) PCV 最外周部に位置するジェットデフレクターの裏側にも、ペDESTALから到達したと考えられる堆積物が見られるが、ジェットデフレクター自体には大きな損傷などは見られない。見える範囲ではPCVの内面に大きな損傷はない。
- 6) ペDESTAL開口部付近では、テラス状構造の下部が空洞であることが確認されているが、開口部から離れた場所ではどうなっているのかは、現段階では不明である。また、ペDESTAL開口部前面の構造物が少ない場所では、テラス状構造がPCV床面に落下している。
- 7) テラス状構造の位置で鉛遮蔽体（鉛毛マット）が溶けて落下しているように見受けられる。テラス状構造の上部では鉛遮蔽体（鉛毛マット）の被覆材料（グラスファイバーとのこと）は維持されているように見え、著しい高温の影響はほぼテラス状構造付近に限られているように見える。なお、東京電力は、ペDESTAL開口部の反対側に位置する場所でも、鉛遮蔽体が開口部付近とほぼ同じ高さ以下で喪失していることを確認し、その原因としては水化学的反応の可能性を示唆している。（図5及び図6参照）

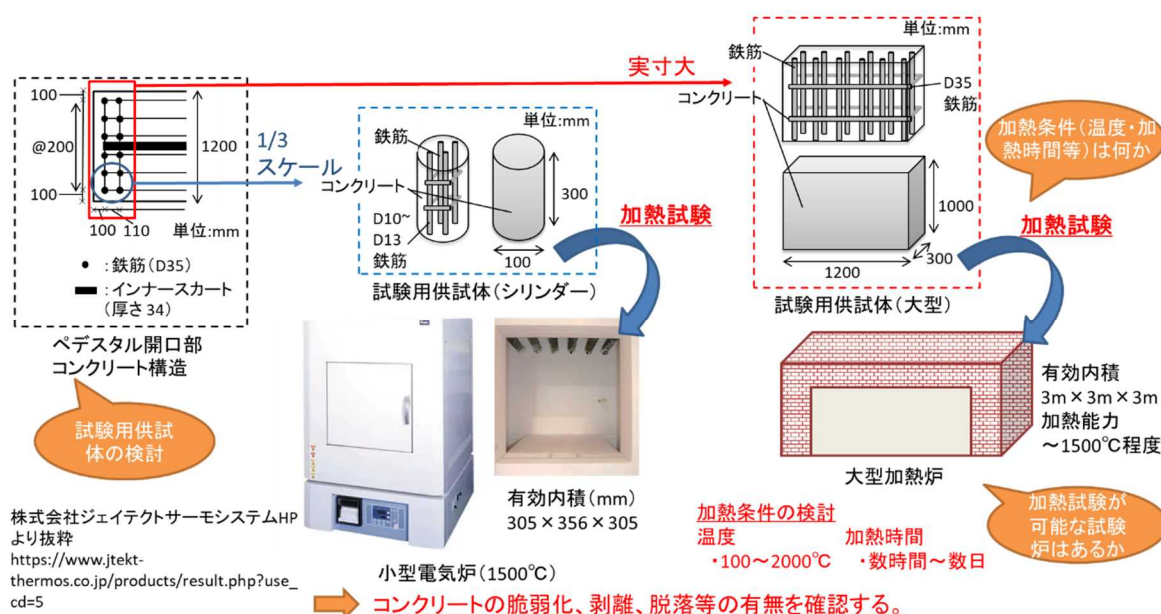
図 15 コンクリート劣化に係る加熱試験

このほか、コンクリートの劣化・損傷の原因把握が重要と考えており、調査チームでは1号機 PCV のペDESTALのコンクリート部と極力同質のコンクリートサンプルを用いた加熱試験などにより、知見の拡充を行う予定である。(図 15 参照)

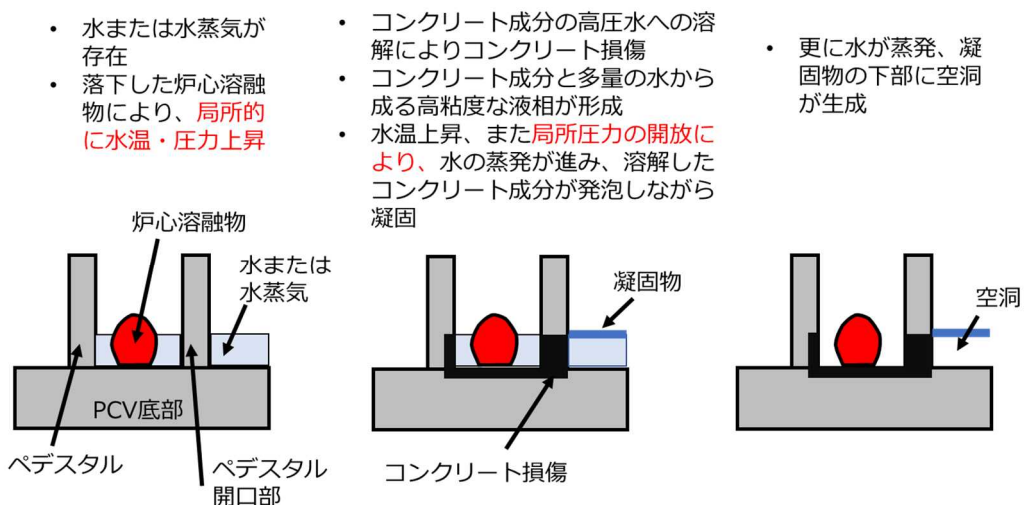
図2 コンクリートの水への溶解シナリオの概要

本シナリオでは図2のように、落下した炉心溶融物が高温の水もしくは水蒸気を発生させ、それがコンクリート成分と反応することでコンクリートが破損し、テラス状構造の元となった高粘度の液相の生成に至ったと考える。

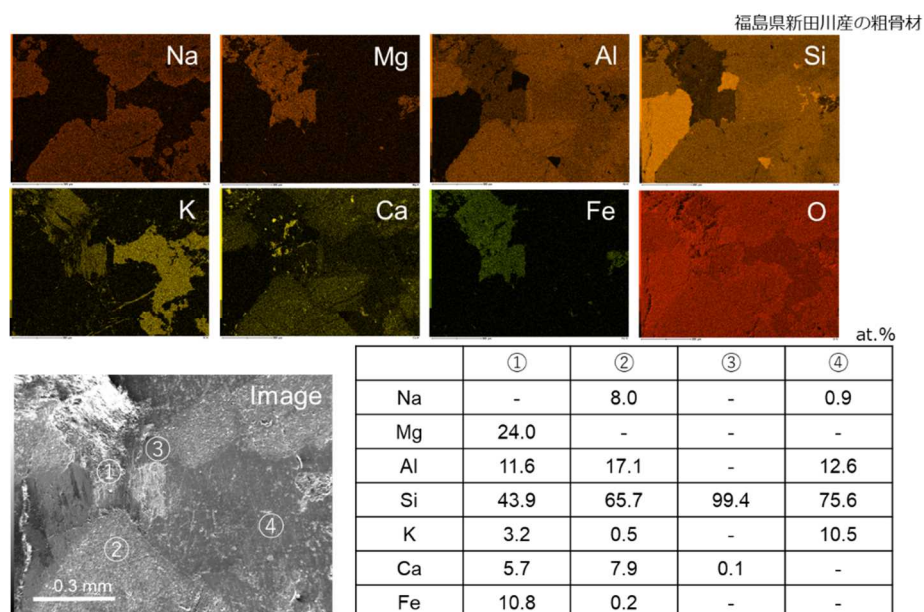
図4 福島県新田川産の砂利の SEM/EDX による元素分析結果

福島第一原子力発電所では、新田川産の骨材がコンクリートに用いられた。コンクリートの熔融や溶解について検討するためには、その成分を把握する必要がある。そこで、新田川産の砂利の走査型電子顕微鏡 (SEM) /エネルギー分散型 X線分光法 (EDX) による組成分析を行った。その結果を図4に示す。元素としては Si が最も多く含まれていることが分かった。
