3号炉付近 剥ぎ取り調査結果(3UNA) (西側)

B破碎帯 ボーリングコア観察結果

B破碎帯 剥ぎ取り調査結果(3UNB-B1破碎部)

C破碎帯 ボーリングコア観察結果

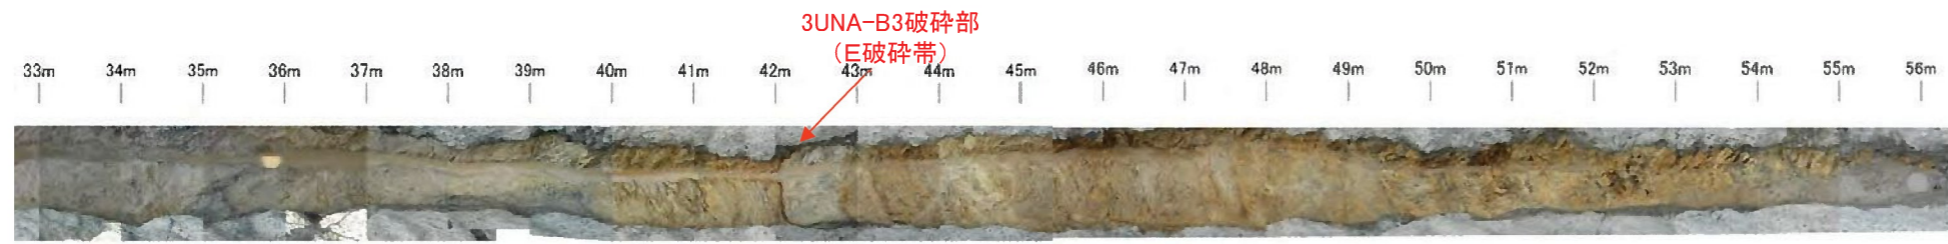
破砕幅が2cm以上あり、粘土状破砕幅が1cm以上ある破砕部を抽出
剥ぎ取り箇所1箇所(①:3UNA-B3破砕部)を破砕部として抽出

・3UNA-B3破砕部
走向傾斜:N55E/40S
破砕幅は1cm~4cm、白色・淡褐色~暗褐色粘土状破砕部からなる

・E破砕帯と走向・傾斜なども調和的な3UNA-B3破砕部を確認した。
・3UNA剥ぎ取り西側は全体に変質が弱く変質2を呈する。3UNA-B3破砕部周辺で
変質が強く、変質区分は変質4を呈する。

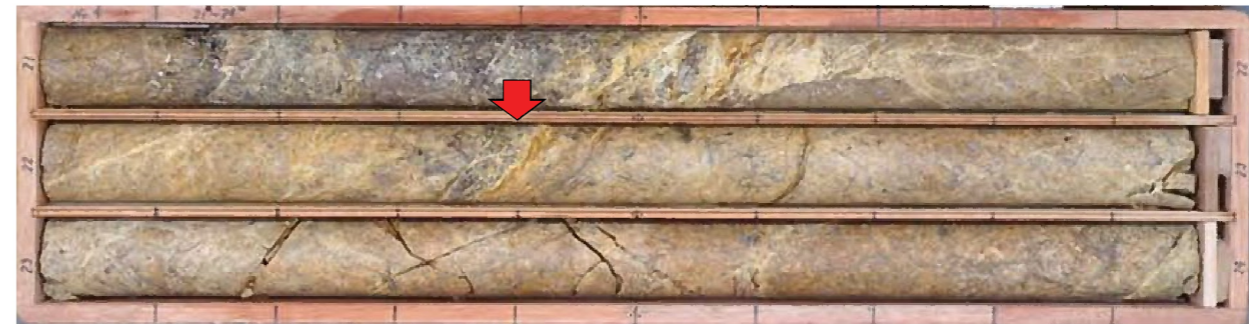
No.4孔 22.4m付近 粘土を伴う礫混じり砂状破碎部 (N37E/64SE)

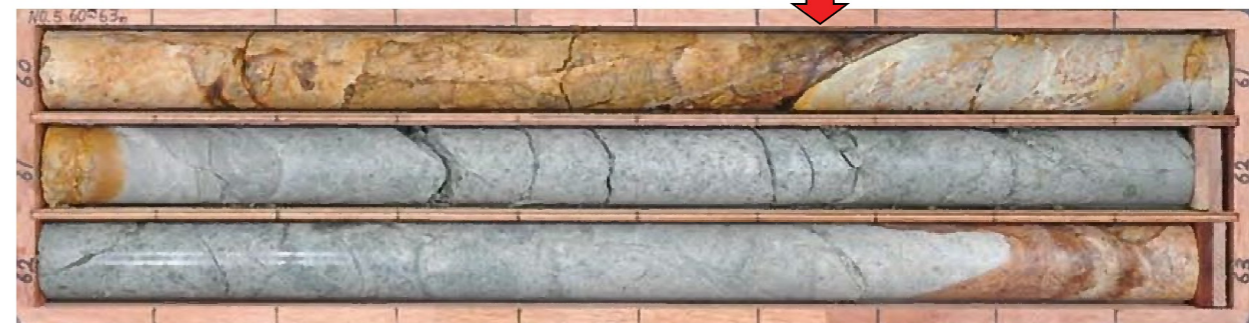
No.5孔 60.6m付近 砂混じり粘土状破碎部 (N24E/84E)

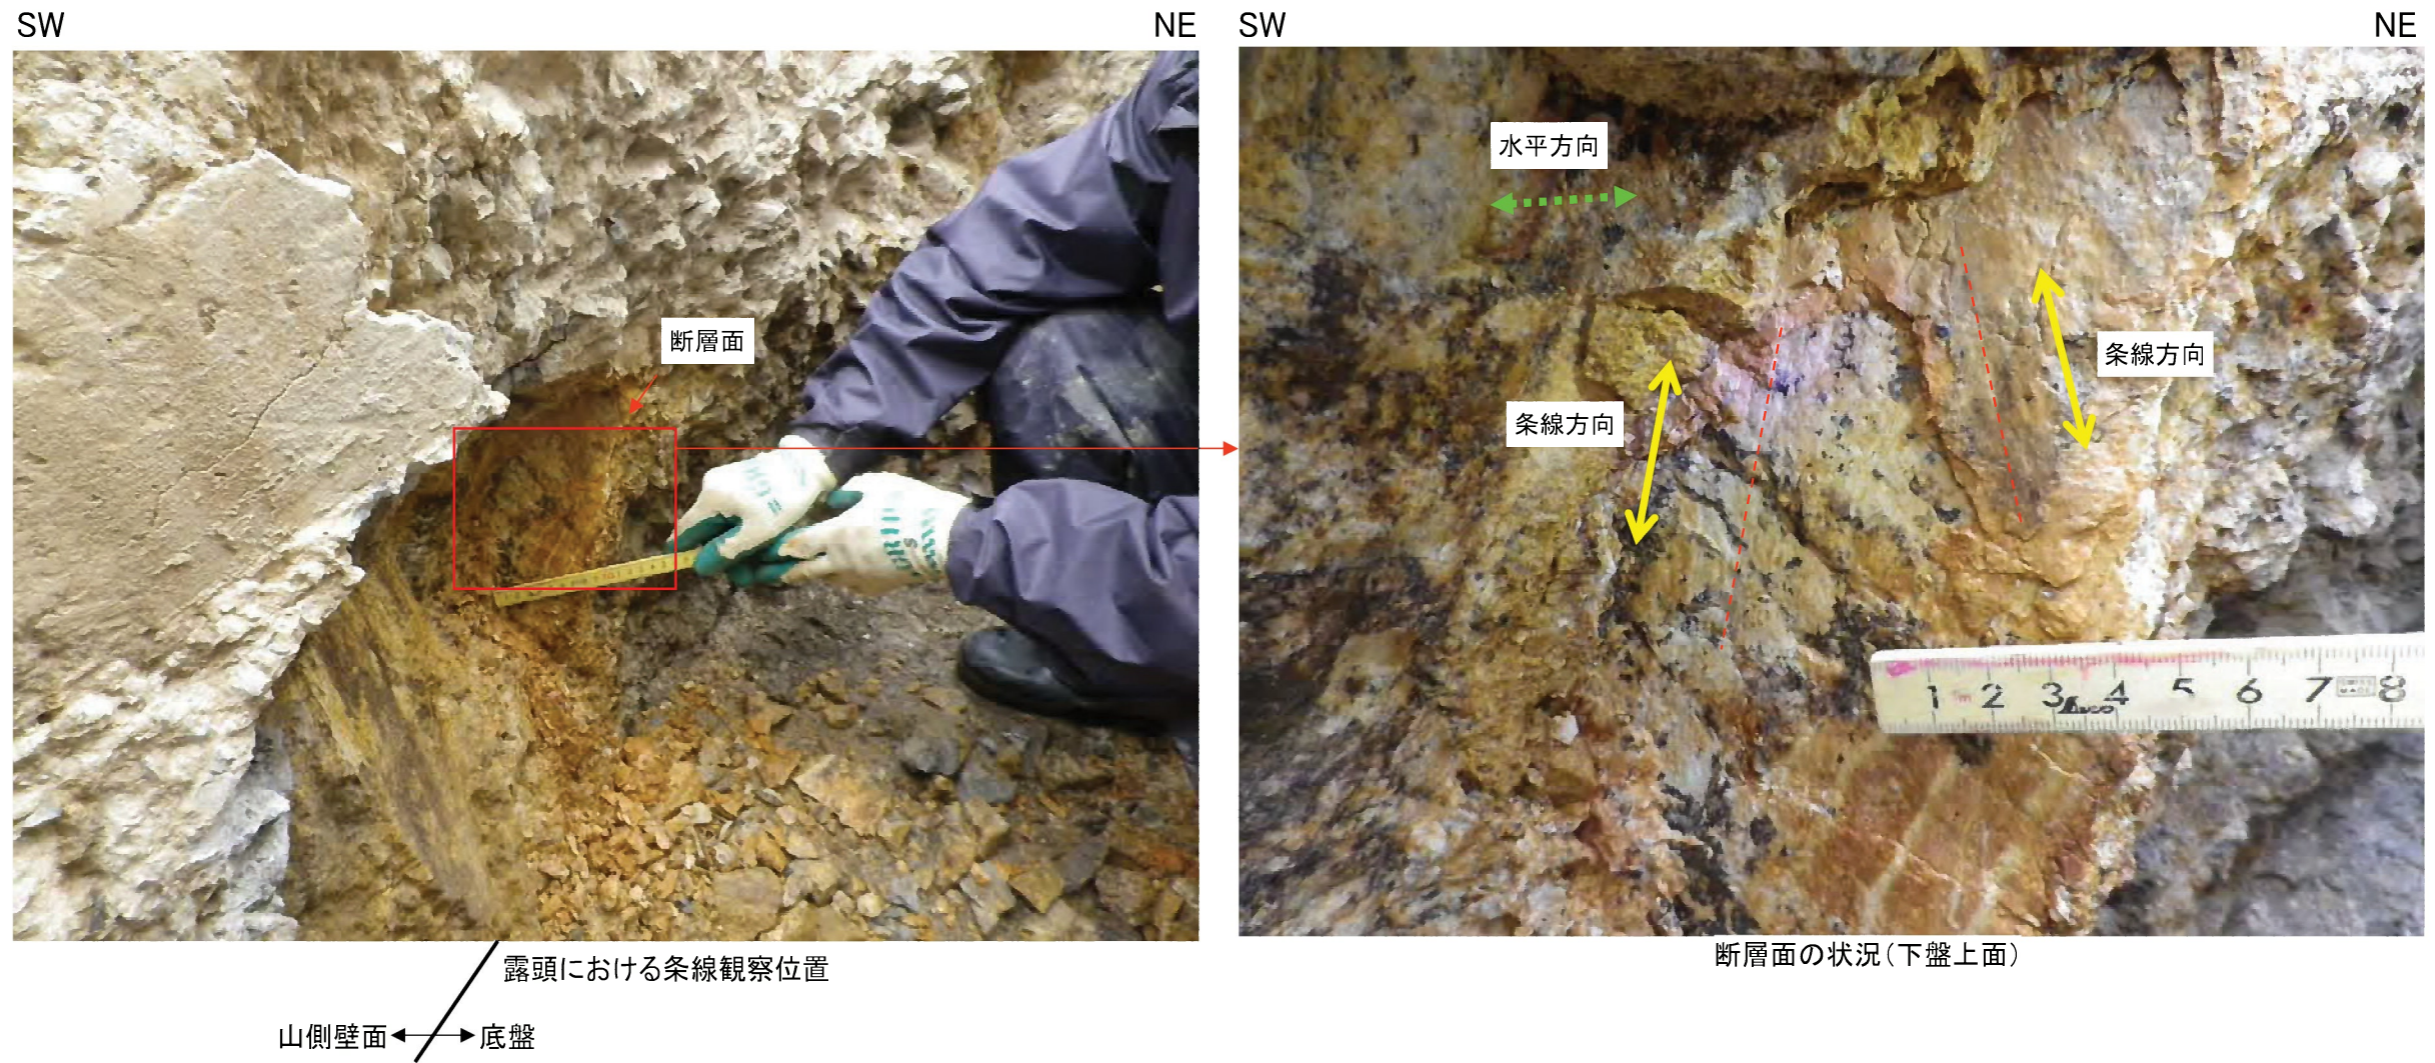
断層面の走向傾斜: N33E/70S

破碎部の条線観察では、断層面と接する粘土上面に70SWと80NEの条線を確認。

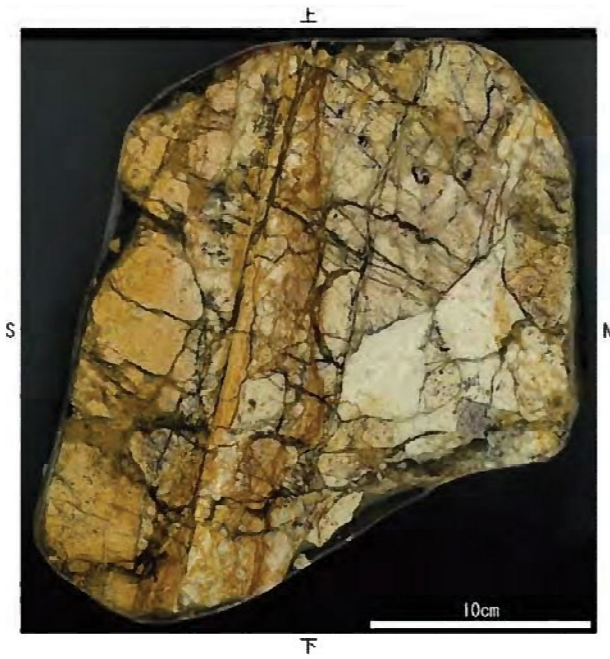
B破碎帯 CT画像観察結果(3UNB-B1破碎部)

研磨片の表面(①、露頭観察面)から奥(⑤、露頭奥)へ、鉛直断面画像を確認した。

第1.2.3.4.13図 B 破碎帯 CT画像観察結果 (3UNB-B1 破碎部)

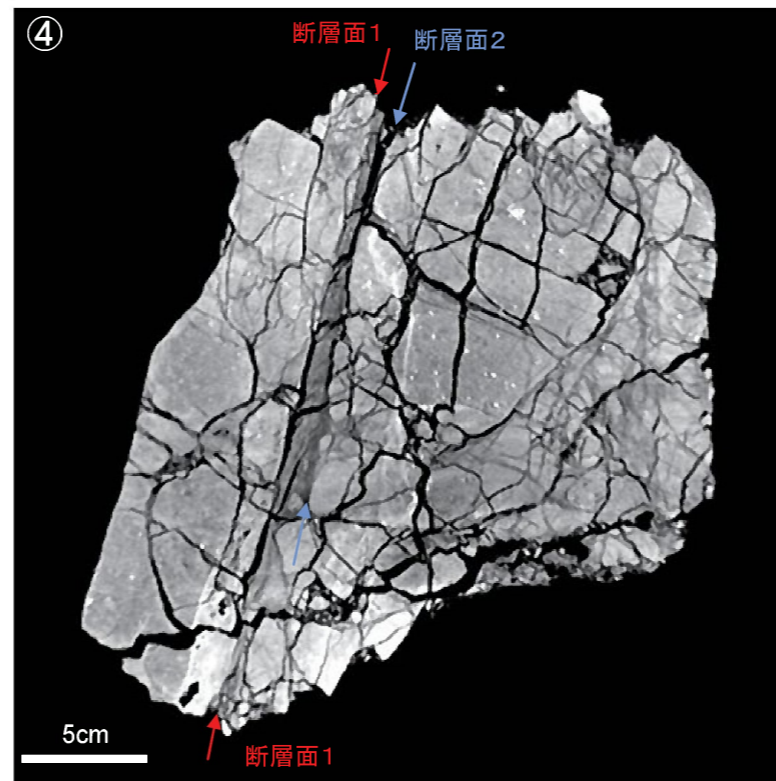
- CT画像による試料内部の連続観察から、断層面1および断層面2が認められる。この断層面1が露頭観察での断層に対応する。
- 断層面1は三次元的に途切れることなく連続し、直線性に富む。一方、断層面2は連続性に乏しく、さらに小刻みに湾曲する。
- CT画像観察の結果、断層面1は他の構造に切られず、三次元的に直線性・連続性が相対的に富むことを確認した。

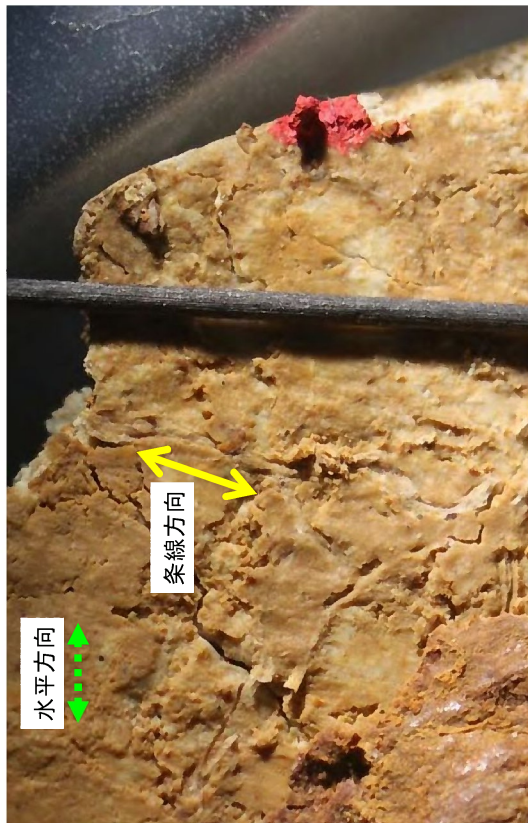
第1.2.3.4.19図 B破砕帯 条線観察結果 (3UT-B1 破砕部)

断層面の走向傾斜:N46E/62SE

破砕部の条線観察では、70SWの条線を確認。

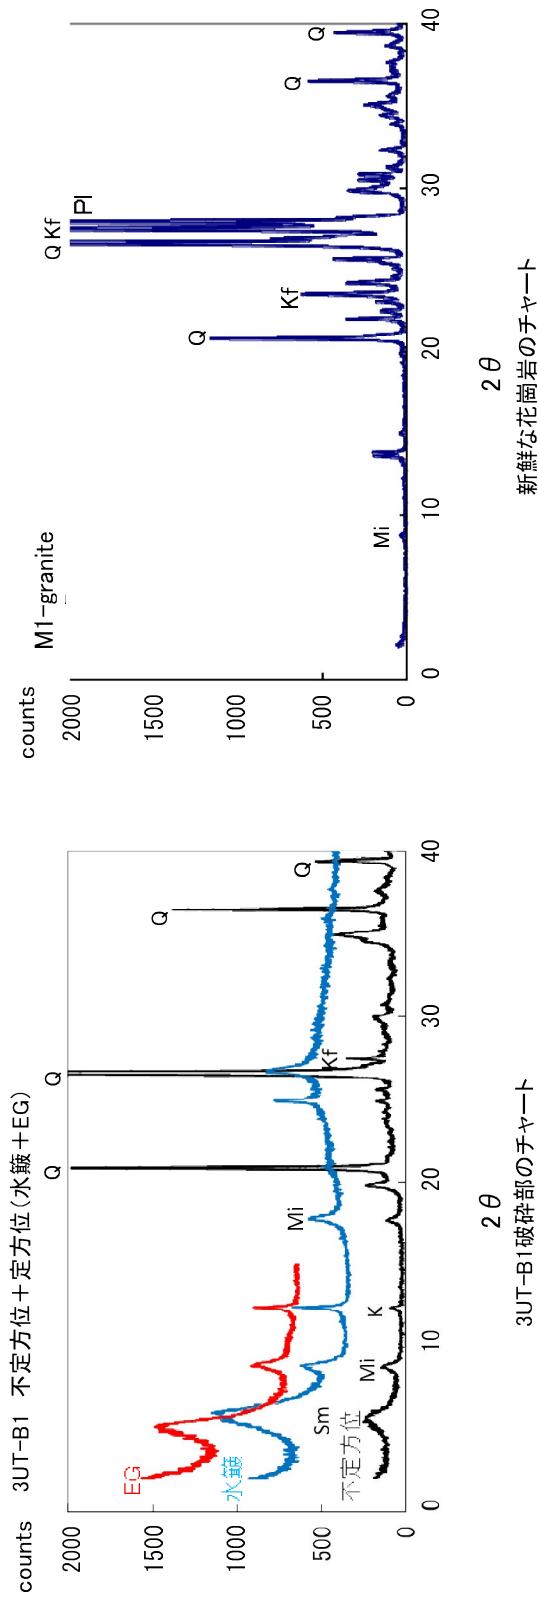
第1.2.3.4.23図 B破砕帯 XRD分析結果 (3UT-B1 破砕部)

3UT-B1破砕部のチャート

水簾及びEG処理を施した試料の回折パターンは、見やすくするため不定方位の回折パターンの上方にずらして表示した。

3UT-B1破砕部は新鮮花崗岩に比べ斜長石やカリ長石の割合が小さくなっている。一方、3UT-B1破砕部はスメクタイト、雲母粘土鉱物、カオリン鉱物を生成している。よって、3UT-B1破砕部は熱水変質作用を受けていると判断される。

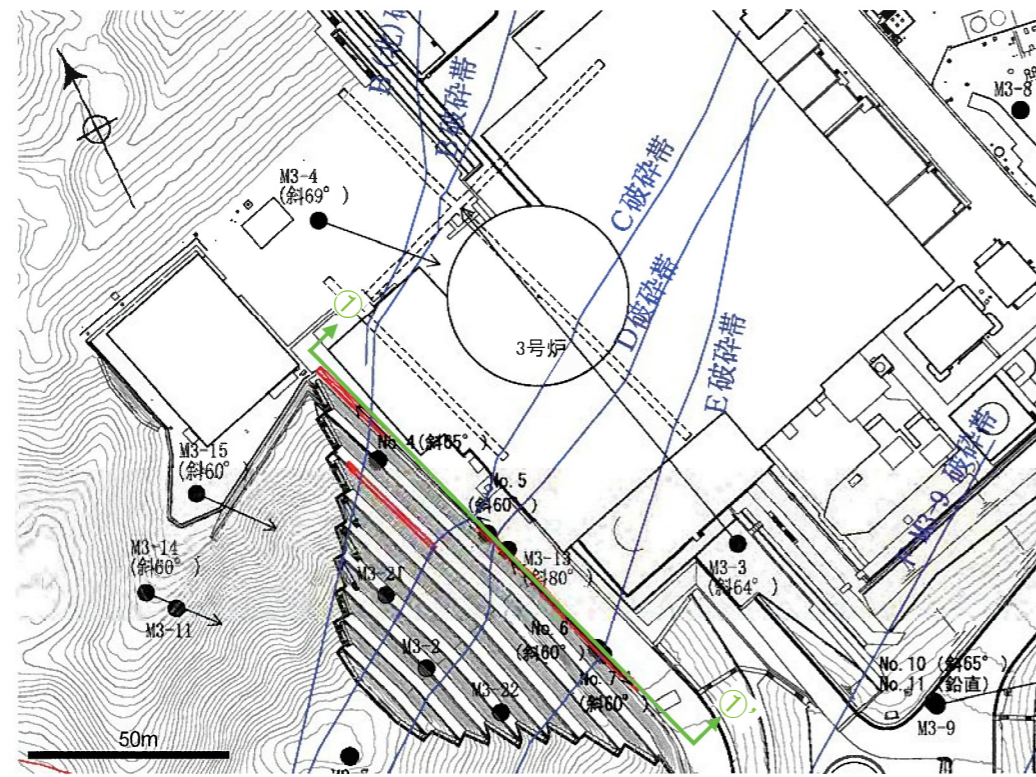
No.5孔 18.6m付近 固結した砂混じり角礫状破碎部 (N46E/54SE)

M3-13孔 47.4m付近 固結した砂状破碎部 (N78E/58SE)

No.6孔 72.5m付近 固結した角礫状破碎部 (N35E/60SE)

第1.2.3.4.25図 C破碎帯 ボーリングコア観察結果

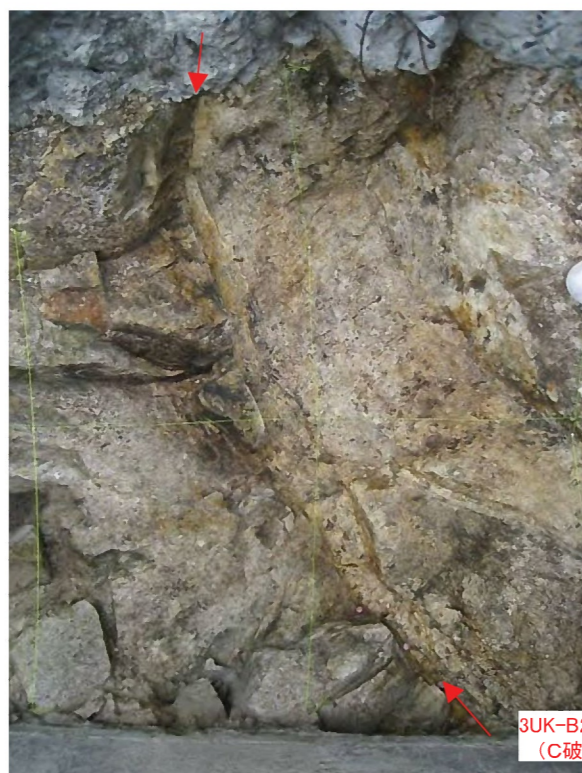
C破碎帯 剥ぎ取り調査結果(3UK-B2破碎部)

3UK-B2破碎部の性状
 ・走向傾斜はN43E/52S。
 ・破碎幅は0.5cm~2cm程度、黄灰色~褐色粘土状破碎部からなる。
 ・露頭観察では最新面に接する粘土上面にレイク85NEの条線を確認。

第1.2.3.4.28図 C破碎帯 剥ぎ取り調査結果(3UK-B2 破碎部)
