II-S-4破砕帯 研磨片観察結果(1・2U-B2破砕部)

## II-S-4 破碎帯 薄片観察結果 (1・2U-B2 破碎部) (1)

F-M1-1 破碎帯 ボーリングコア観察結果

F-M3-9破砕帯 ボーリングコア観察結果

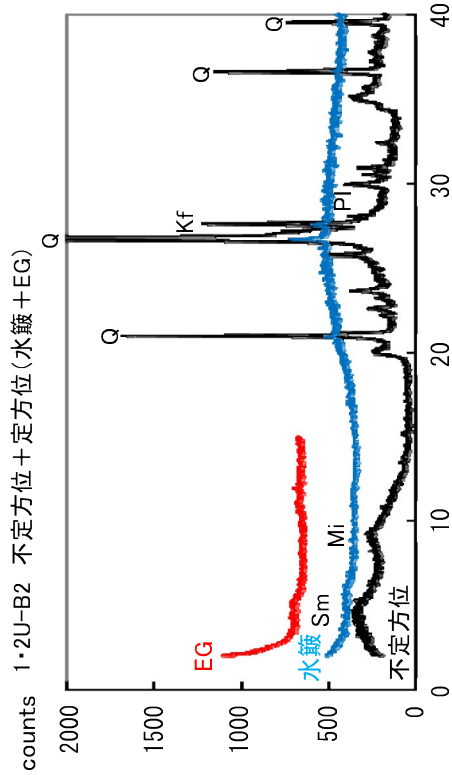
### 1・2U-B2破砕部のチャート

水簾及びEG処理を施した試料の回折パターンは、見やすくするため不定方位の回折パターンの上方にずらして表示した。

1・2U-B2破砕部は新鮮な花崗岩に比べ斜長石やカリ長石の割合が小さくなっている。一方、1・2U-B2破砕部はスメクタイト、雲母粘土鉱物を生成している。よって、1・2U-B2破砕部は熱水変質作用を受けていると判断される。

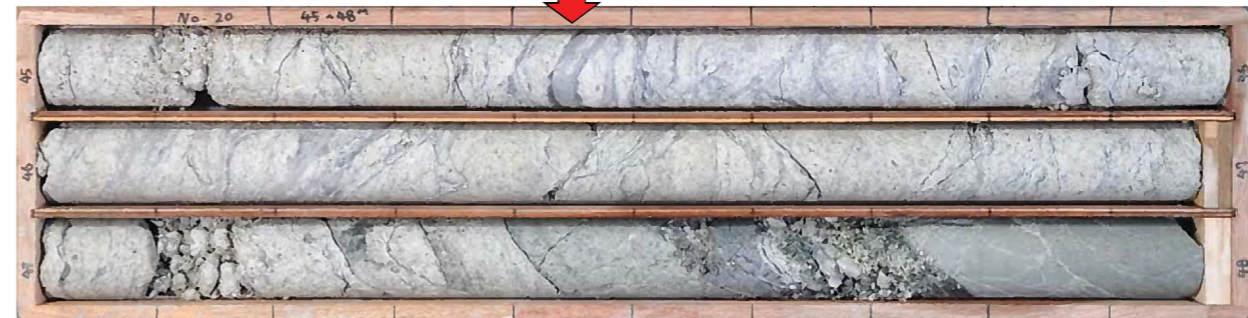
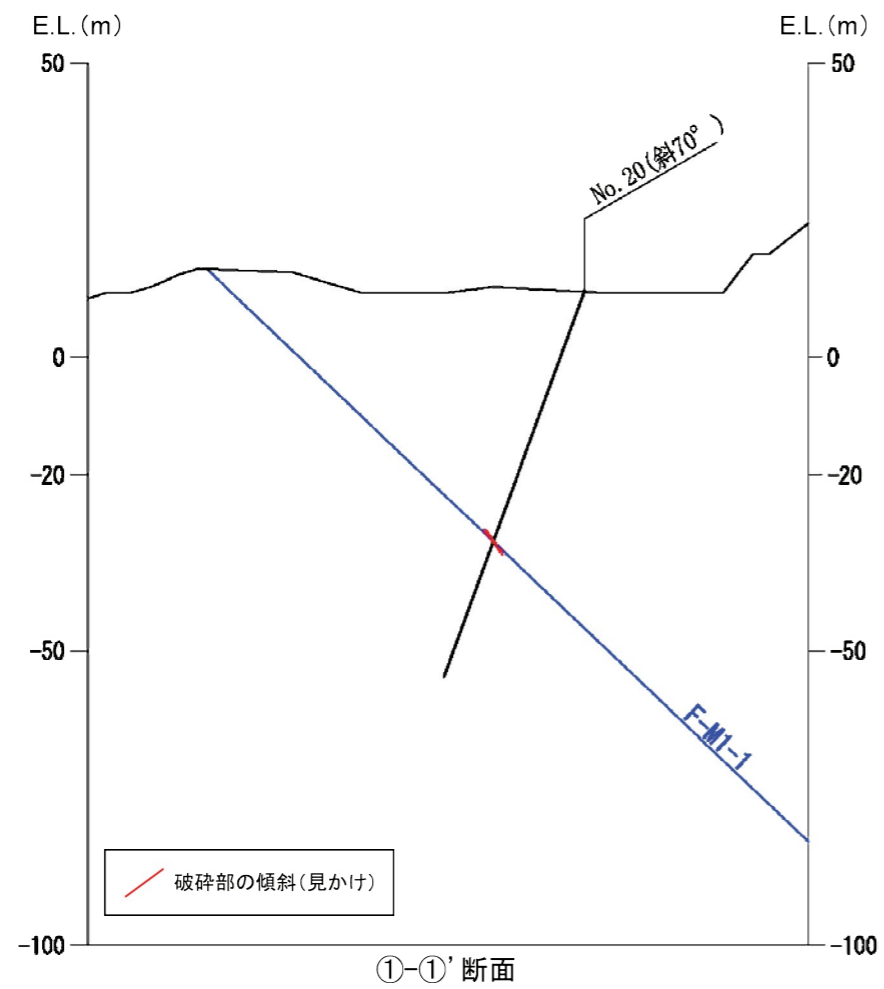
第1.2.3.4.64図 F-M1-1 破碎帯 ボーリングコア観察結果

断面位置図 E.L.-20mにおける破碎帯の分布を表示

No.20孔 45.45m付近 粘土状破碎部 (N56E/56SE)

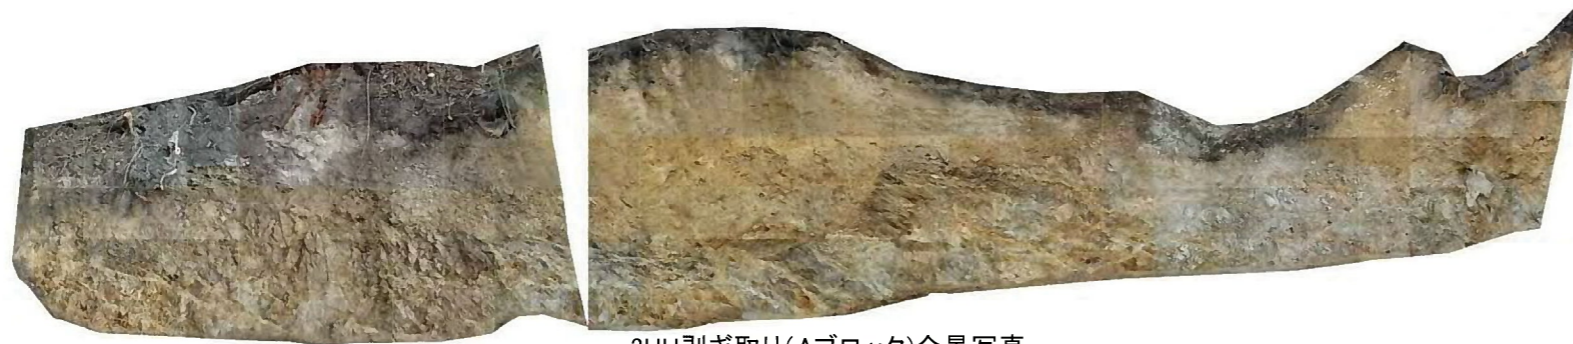
3UH剥ぎ取り(Aブロック)全景写真

Aブロック中には、明瞭な破砕部は認められない。

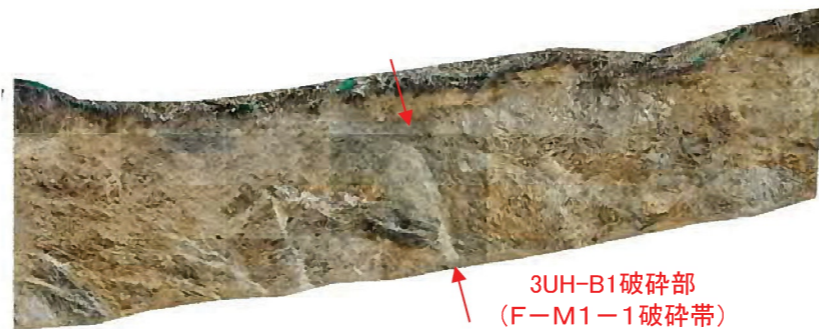
3UH剥ぎ取り(Bブロック)全景写真

Bブロックでは、\* (図中)の区間3.5m程度には変質を受け複数の破碎部が分布する。  
 その中で最も代表的な破碎部として、N53E/63Sの破碎部 (3UH-B1)を確認した。

3UH-B1 破碎部の性状  
 幅2cm~25cm、断層面N53E/63S  
 粘土状破碎部 幅0.1cm~2cm  
 礫混じり砂状破碎部~礫混じり粘土状破碎部、  
 固結した角礫状破碎部

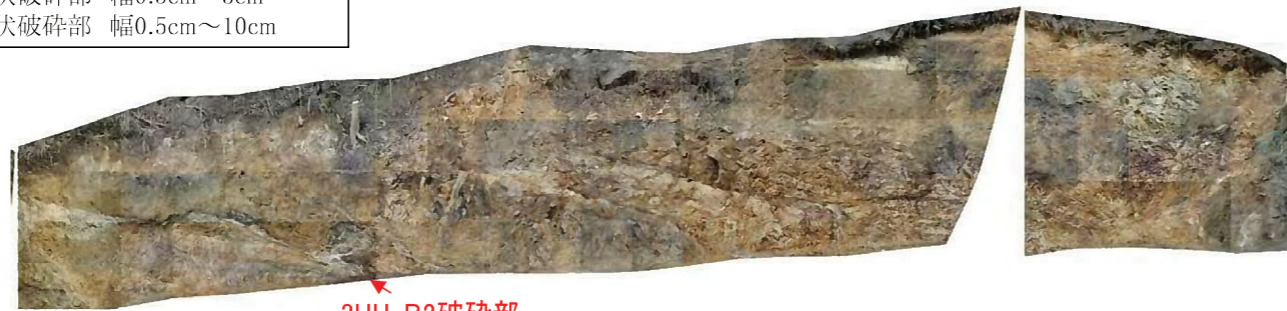
3UH剥ぎ取り(Cブロック)全景写真

Cブロックで、N16E/28Eの走向傾斜を示す3UH-B2破碎部を確認した。  
下盤側花崗岩にはせん断構造が認められるが、上盤側ドレライトにはせん断構造は認められない。

3UH-B2破碎部  
幅1cm~10cm、断层面N16E/28E  
粘土状破碎部 幅0.5cm~3cm  
角礫状破碎部 幅0.5cm~10cm

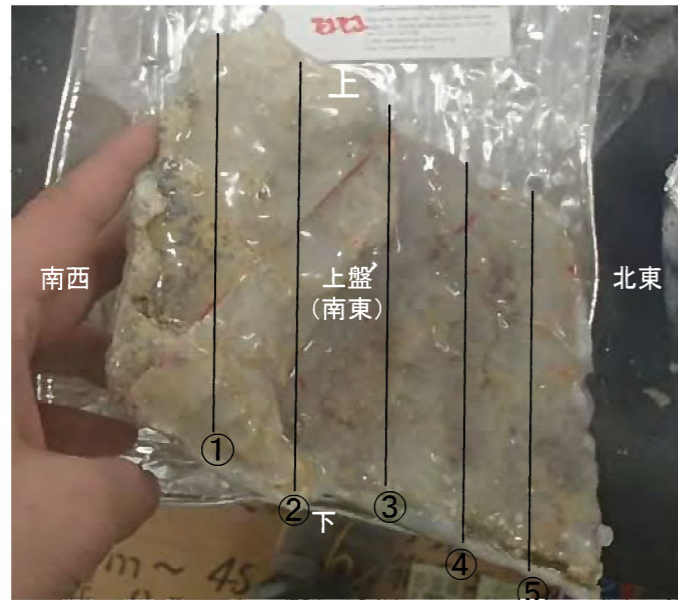
第1.2.3.4.66図 F-M1-1 破碎帯 CT画像観察結果 (3UH-B1 破碎部)

試料の左(①、露頭表面)から右(⑤、露頭奥)へ、鉛直断面画像を確認した。

CT画像による試料内部の連続観察から、断層面1および断層面2が認められる。この断層面1が露頭観察での断層に対応する。断層面1は三次元的に途切れることなく連続し、直線性に富む。一方、断層面2はブロックの南西側で断続的であり(①)、中間で連続するが(②、③)、北東側に向かうにつれ断続的になり(④)、最後は途切れる(⑤)。また、全体的に小刻みに湾曲する。CT画像観察の結果、断層面1は他の構造に切られず、三次元的に直線性・連続性が相対的に富むことを確認した。

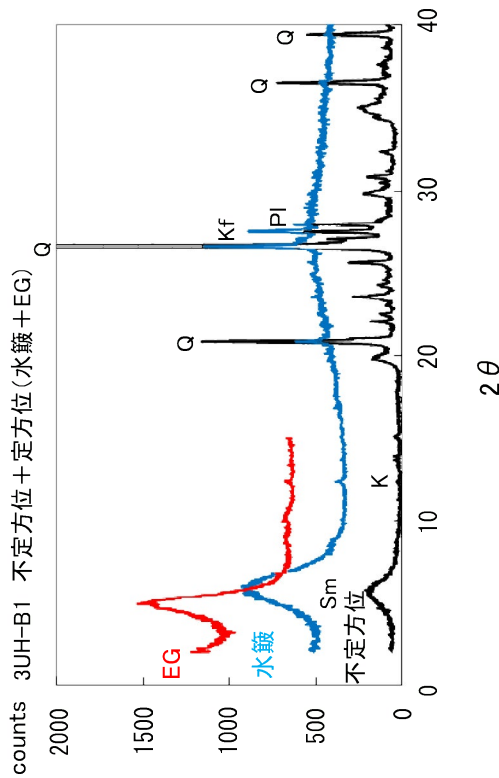
3UH-B1 破碎部のチャート

水飽及びEG処理を施した試料の回折パターンは、見やすくするため  
不定方位の回折パターンの上方にずらして表示した。

3UH-B1 破碎部は新鮮な花崗岩に比べ斜長石やカリ長石の割合が小さくなっている。  
一方、3UH-B1 破碎部はスメクタイト、カオリン鉱物を生成している。  
よって、3UH-B1 破碎部は熱水変質作用を受けていると判断される。

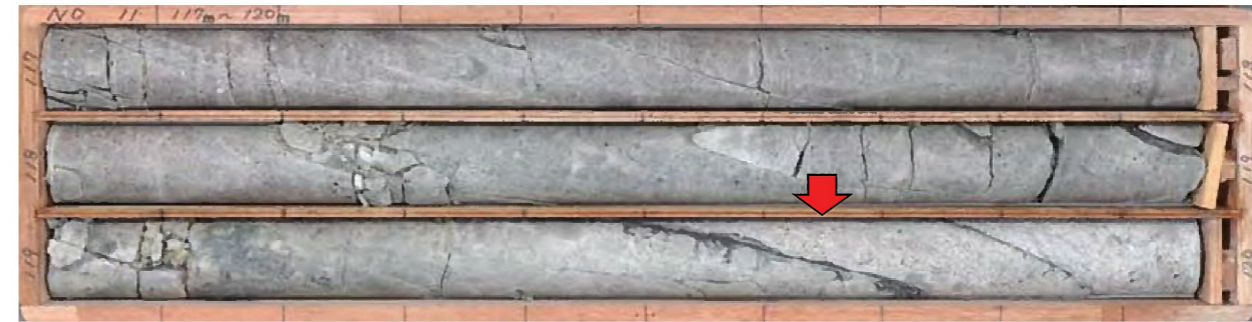
E.L.-20mにおける破砕帯の分布を表示

No.11孔 119.65m付近 砂混じり粘土状破砕部 (N53E/79SE)

No.11孔はM3-9孔の近傍で実施

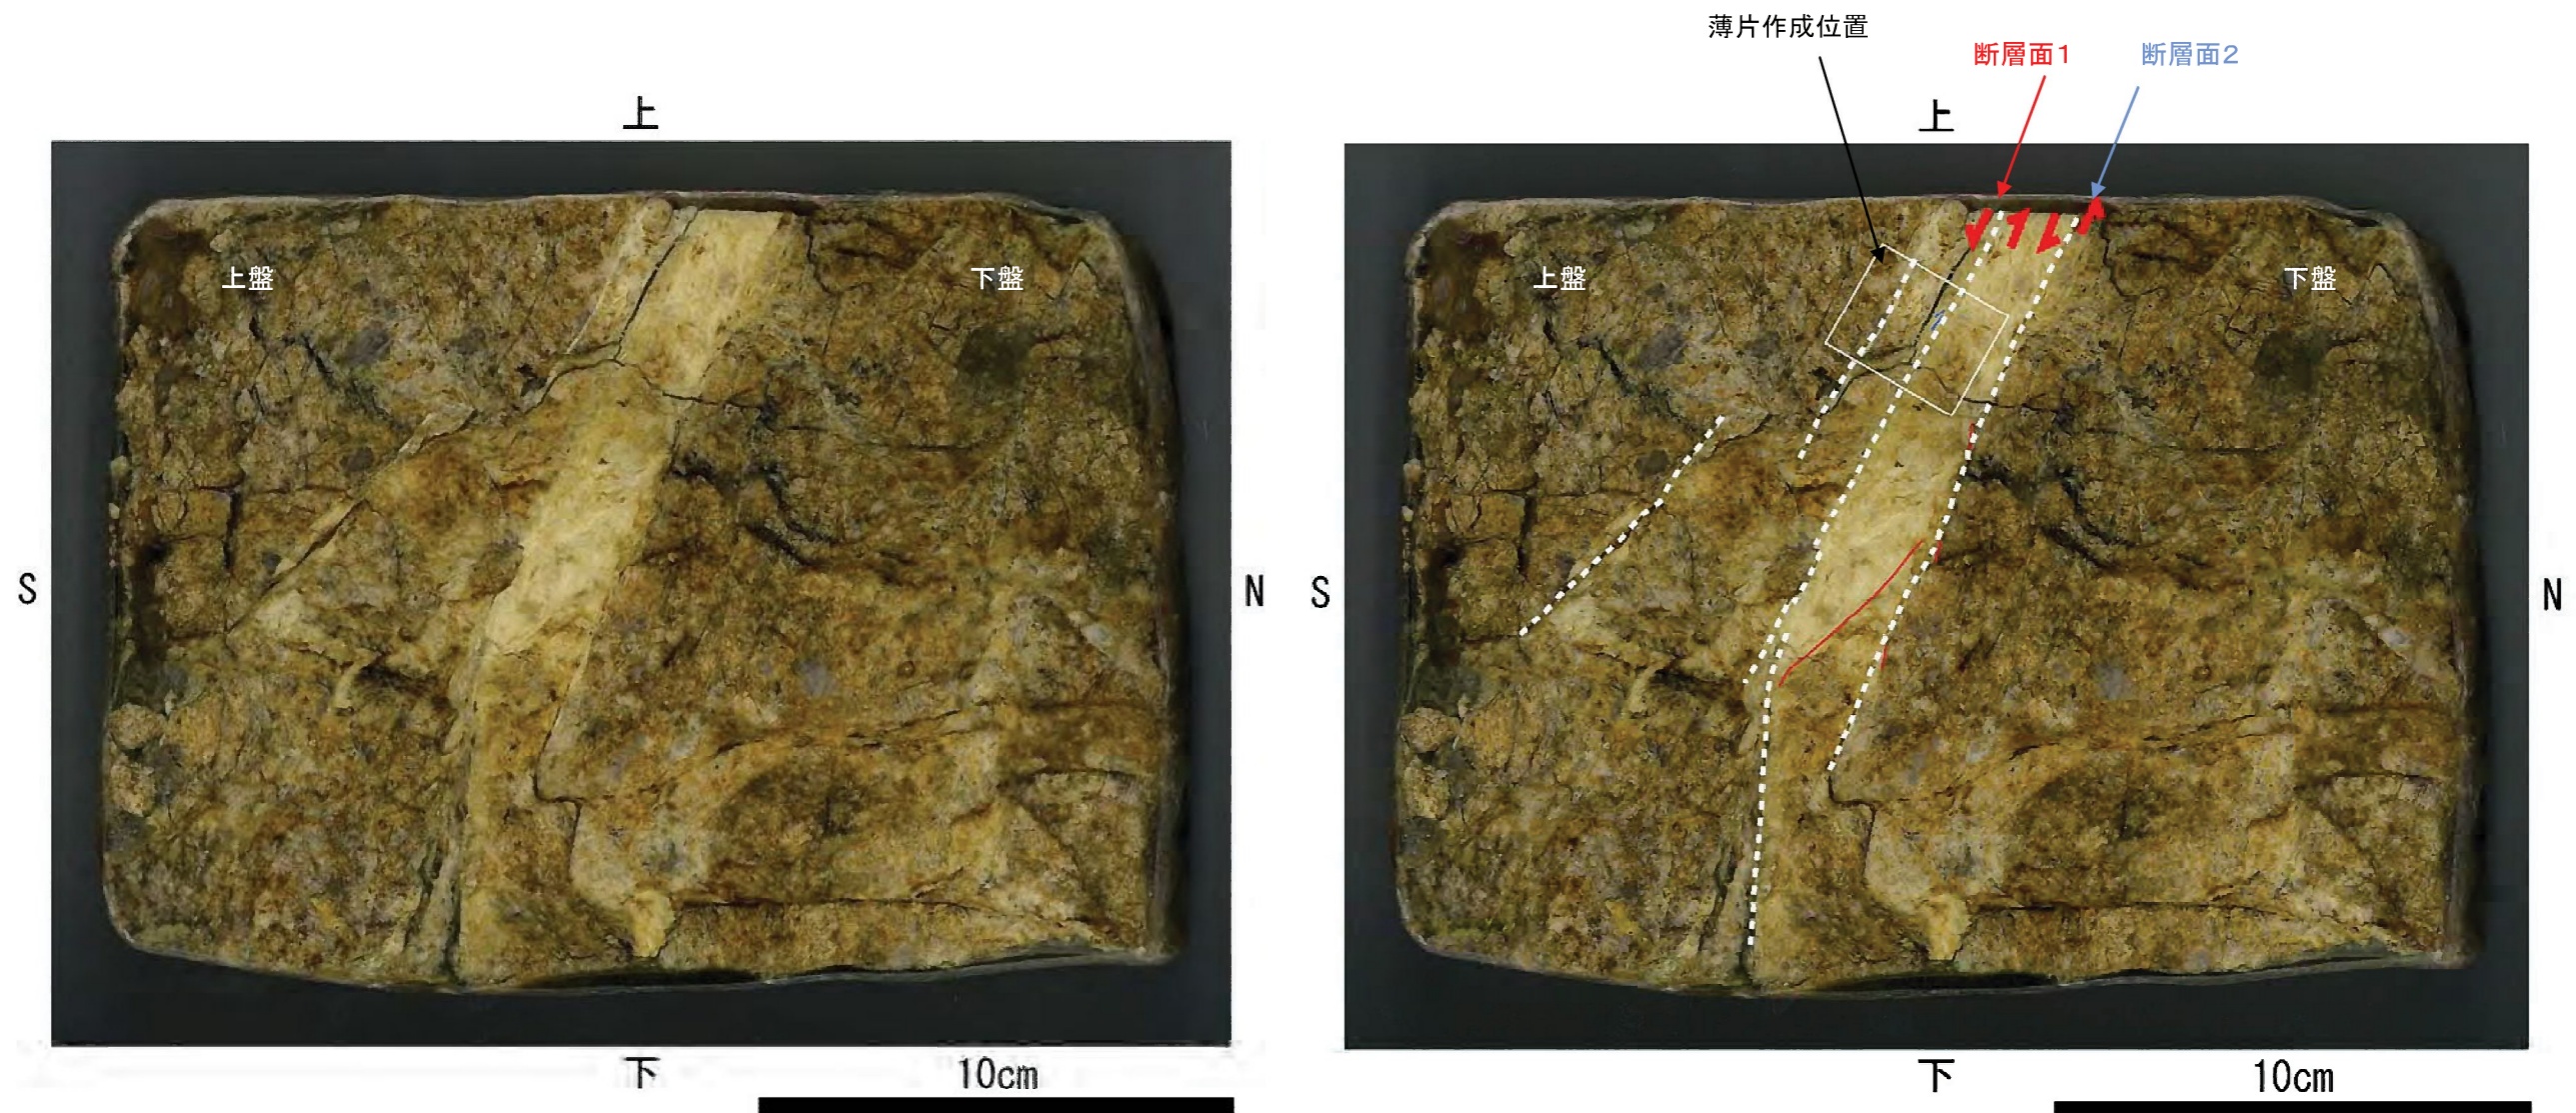
凡例: 白破線(断層面)、赤線(R1面)、青線(P面)

断層面の走向傾斜: N63E/73S

CT画像観察で認められた断層面1および断層面2以外にもY面が認められるが、いずれも不明瞭であり連続性に乏しい。断層面1は直線性・連続性が相対的に富む。一方、断層面2は研磨面を横断しない。断層面1は複合面構造により正断層成分を示す。研磨片観察の結果からも、断層面1は他の構造に切られず、連続性・直線性が相対的に富むことを確認した。
