玄海原子力発電所 3 号炉審査資料	
資料番号	QGN3-PLM30-コンクリート
提出年月日	2023 年 4 月 20 日

玄海原子力発電所 3 号炉  
高経年化技術評価  
(コンクリート構造物及び鉄骨構造物)

補足説明資料

九州電力株式会社

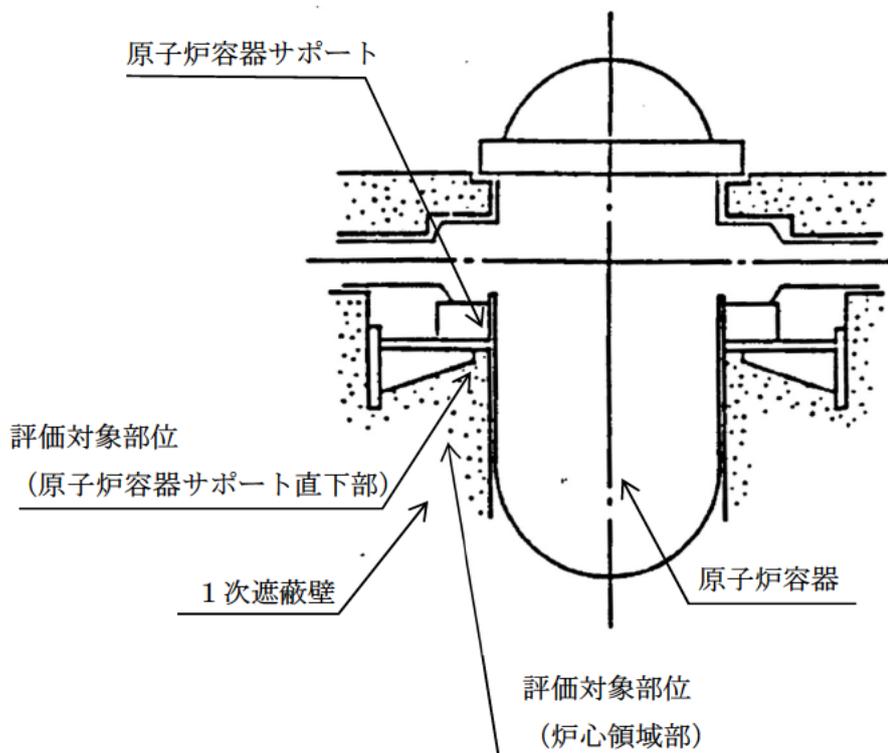
評価点は、ガンマ発熱の影響の最も大きい炉心領域部及び原子炉容器支持構造物（以下、「原子炉容器サポート」という。）からの伝達熱の影響の最も大きい原子炉容器サポート直下部を選定した。1次遮蔽壁の概要を図1に示す。

図1 1次遮蔽壁の概要

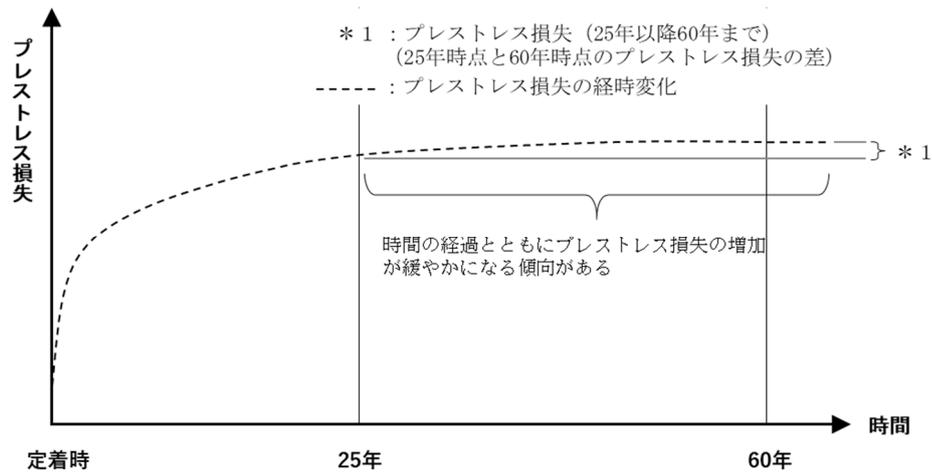
テンドンの緊張力低下の長期的な傾向は、プレストレス損失の増加が時間の経過とともに緩やかになる（図3）のため、緊張力低下が緩やかになり、最終的にはほぼ一定となる（図4）。運転開始後60年経過時点のテンドンの緊張力予測値は、プレストレス損失の各要因の入力値を安全側にすることで保守的に算定している。

図3 プレストレス損失の傾向とプレストレス損失の算定イメージ

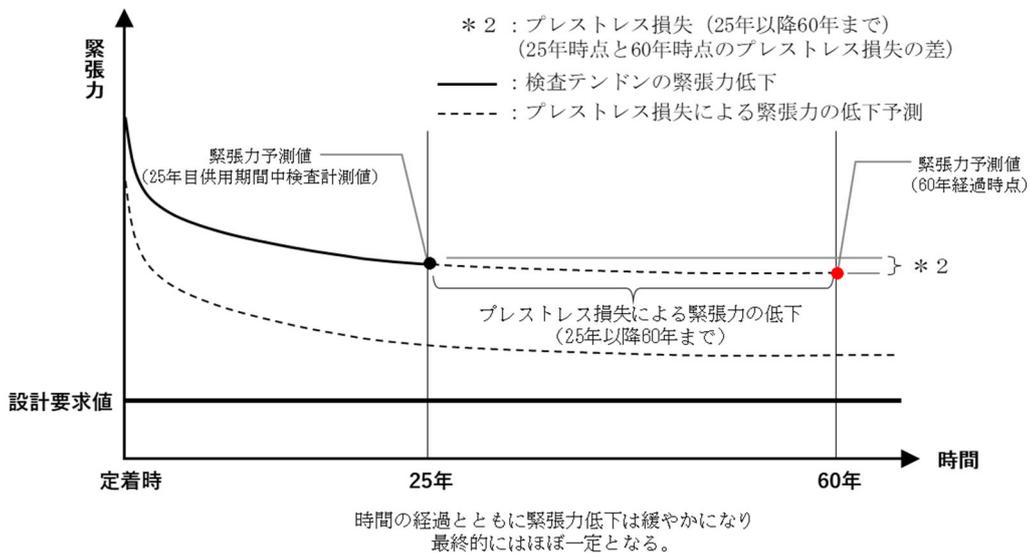
図4 テンドンの緊張力低下の傾向と緊張力予測のイメージ

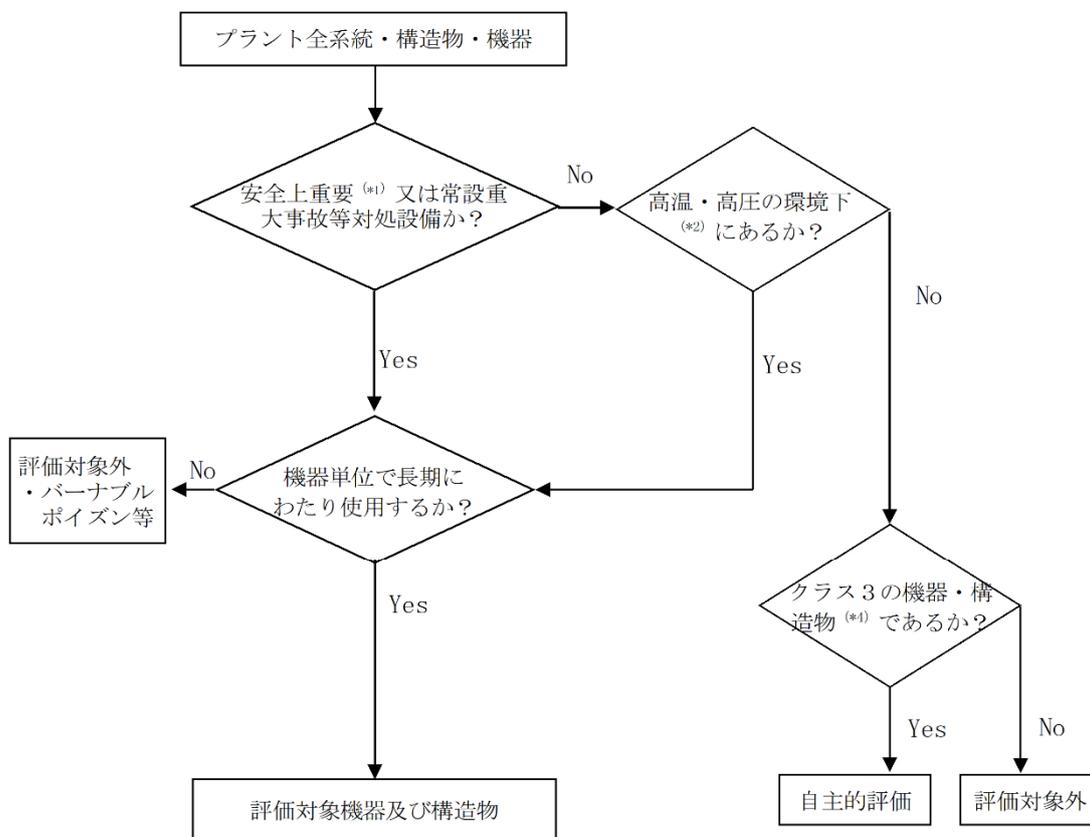
評価対象となる構造物の抽出フロー

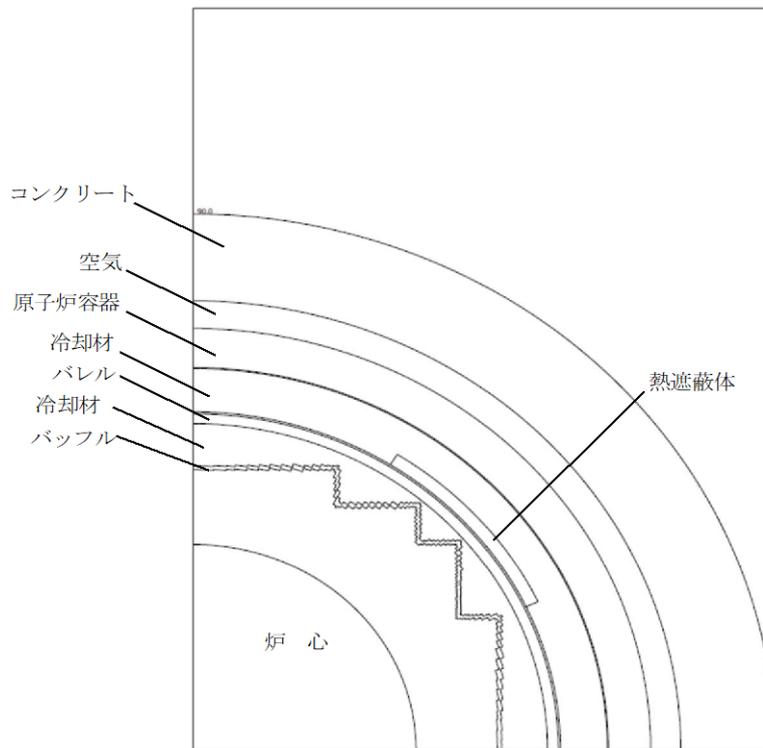
図 1 計算モデル

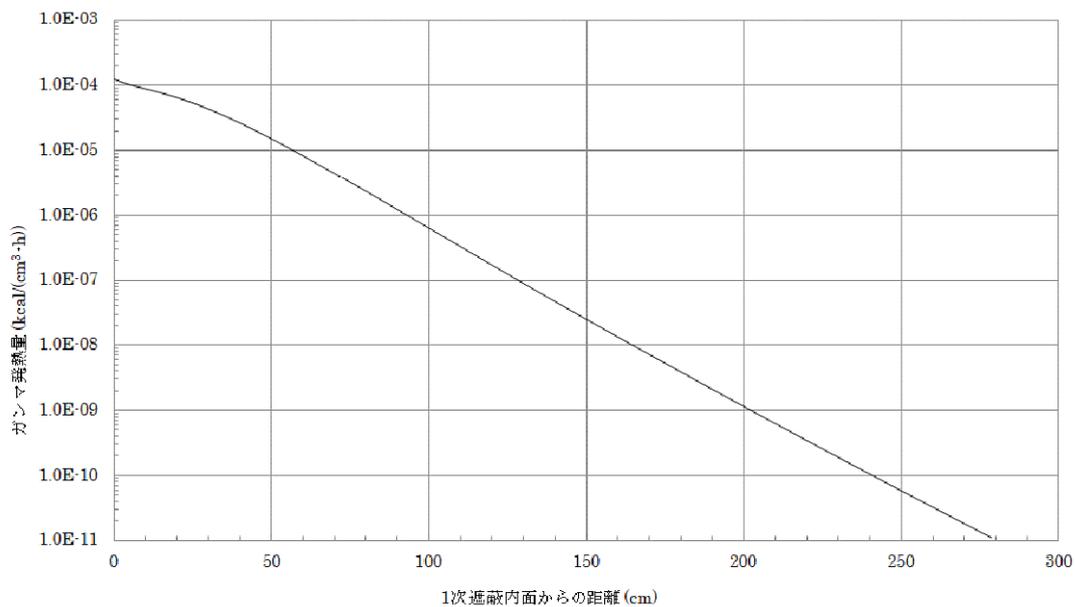
図 2 1 次遮蔽コンクリート内のガンマ発熱量分布 (炉心高さ)

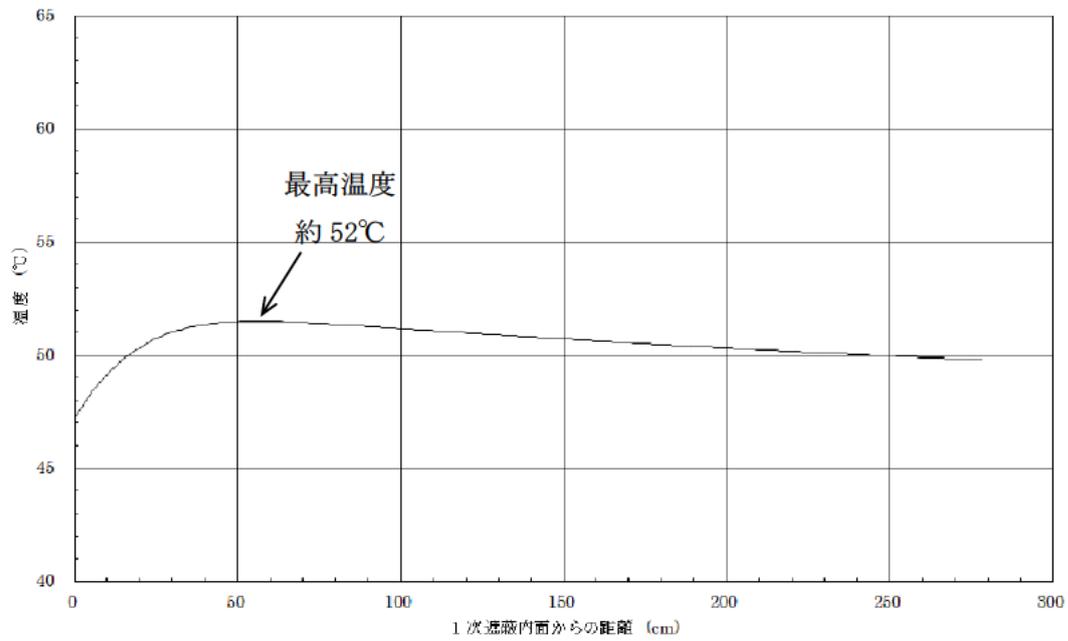
図3 1次遮蔽コンクリート内の温度分布（炉心高さ）

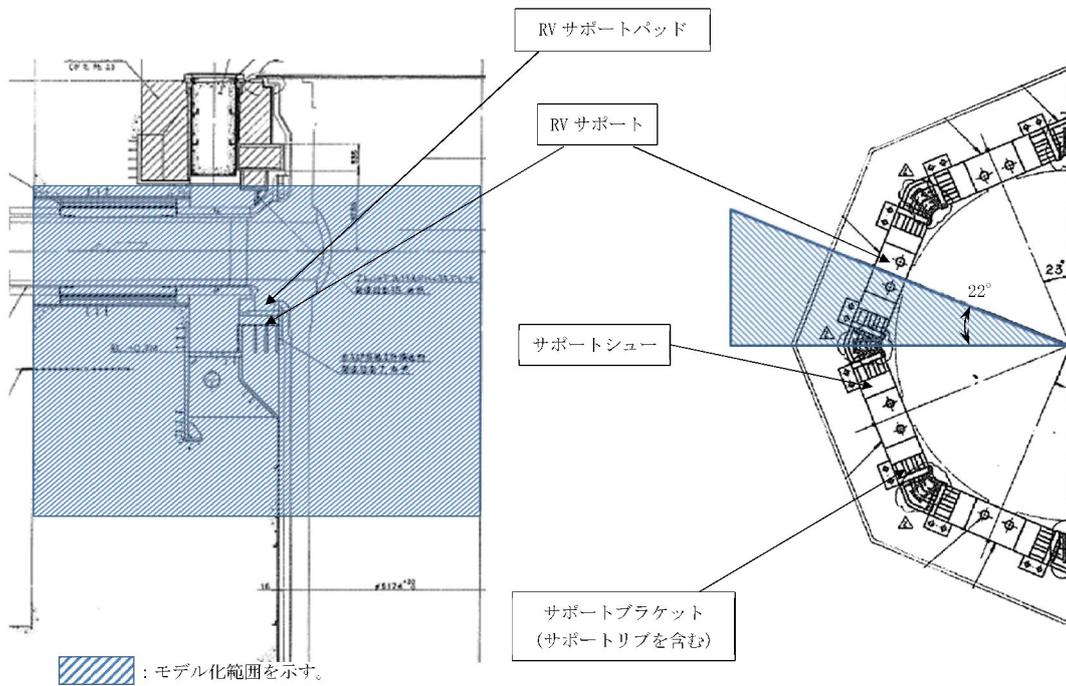
図 4 解析対象範囲

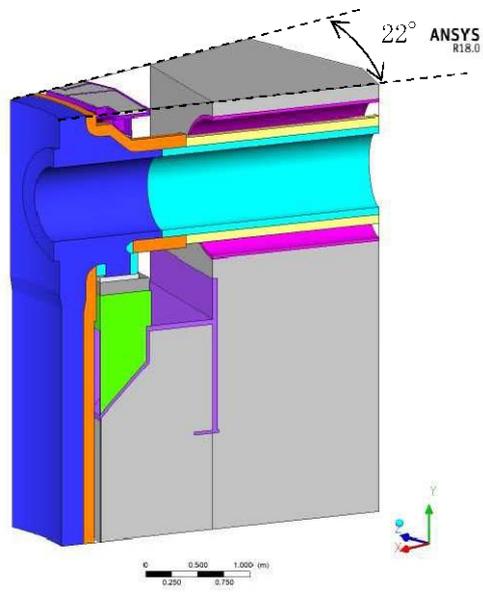
図 5 解析モデル (全体)

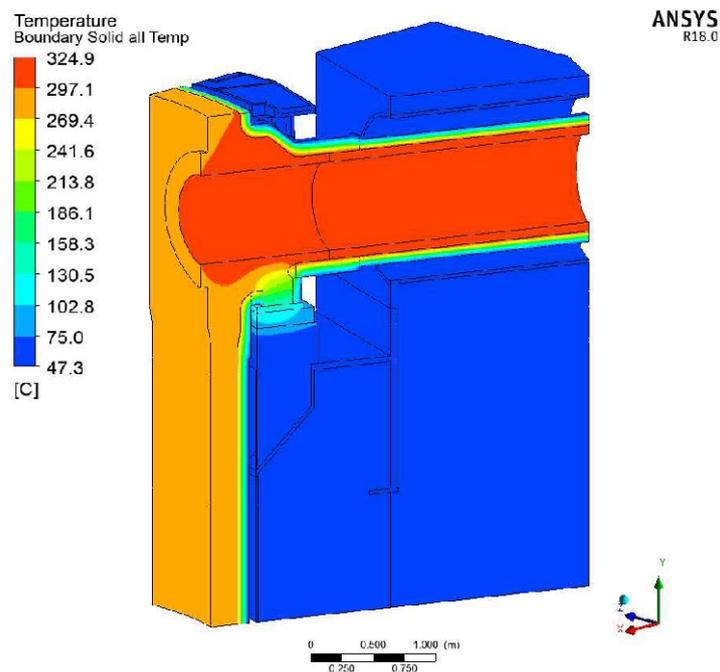
図6 解析モデル全体の温度分布

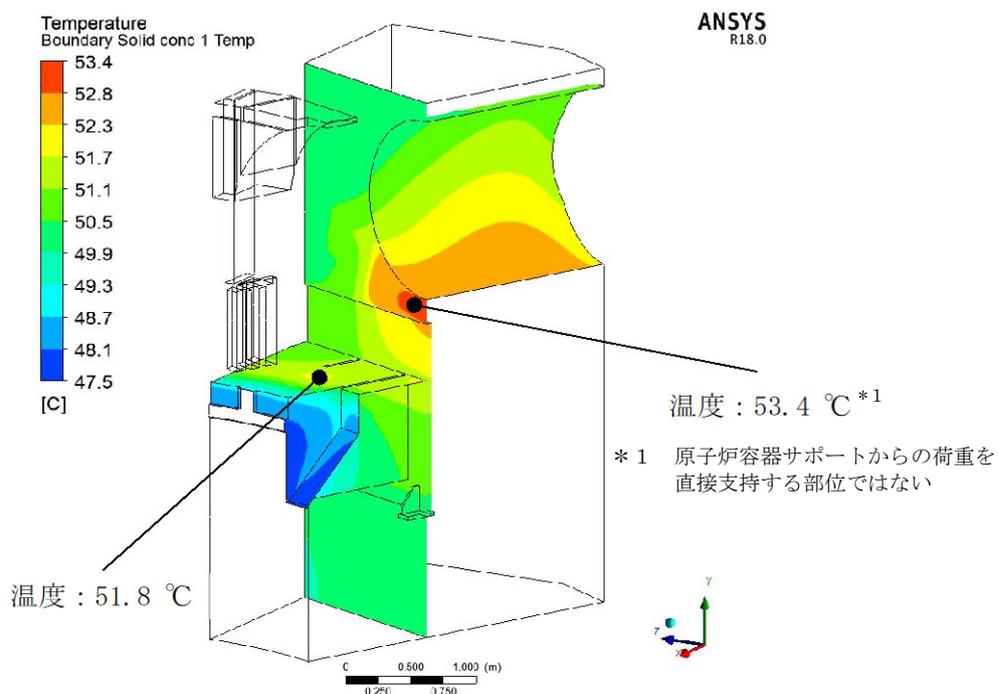
図7 原子炉容器サポート回りのコンクリートの温度分布

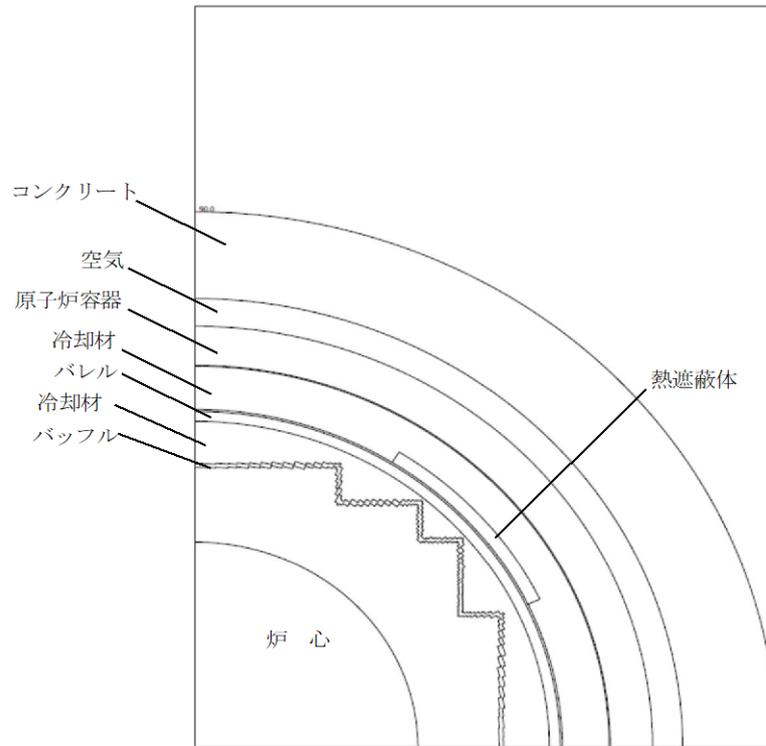
タイトル	放射線照射量の算出方法等について
説明	<p>1次遮蔽の放射線照射量は、1次遮蔽における中性子束 (<math>E &gt; 0.098\text{MeV}</math>) 及びガンマ線量率を2次元輸送計算コード DORT により算出し、運転時間を掛けることで中性子、ガンマ線照射量を求めている。</p> <p>DORT コードは、米国のオークリッジ国立研究所で開発された中性子輸送方程式を数値的に解くコードであり、入力パラメータは以下のとおりである。</p> <div data-bbox="427 622 1327 967" style="border: 1px solid black; padding: 10px; margin: 10px 0;"> <pre> graph LR     A[①物性値 (密度, 組成)] --&gt; DORT[DORT コード]     B[②原子炉, 1次遮蔽形状] --&gt; DORT     C[③原子炉出力分布] --&gt; DORT     D[④核分裂により発生する中性子スペクトル] --&gt; DORT     DORT --&gt; E[中性子束 (n/cm²/s) ガンマ線量率 (rad/h)] </pre> </div> <p>1次遮蔽内の中性子束及びガンマ線量率は、炉心の水平断面形状 (<math>R, \theta</math> 計算) を用いて、1次遮蔽の照射量が最大となる高さ位置の中性子束及びガンマ線量率を各々算出する。</p> <p>また、中性子束及びガンマ線量率の軸方向分布 (<math>\phi(z)</math>) は、水平断面形状 (<math>R, \theta</math> 計算) で算出した中性子束及びガンマ線量率の最大値 (<math>\phi_{\max}</math>) を垂直断面形状 (<math>R, Z</math> 計算) より算出した軸方向の補正係数 (<math>f_z</math>) を用いて補正することで算出する。</p> $\phi(z) = \phi_{\max} \times f_z$ <p><math>\phi(z)</math> : 中性子束及びガンマ線量率の軸方向分布  <math>\phi_{\max}</math> : 中性子束及びガンマ線量率の最大値  <math>f_z</math> : 軸方向の補正係数</p> <p>1次遮蔽内の水平断面形状 (<math>R, \theta</math> 計算) の評価では、図1に示すような形状を入力して、1次遮蔽の最大高さ位置の中性子束及びガンマ線量率を算出している。</p>

図1 計算モデル図[(R, θ)形状]

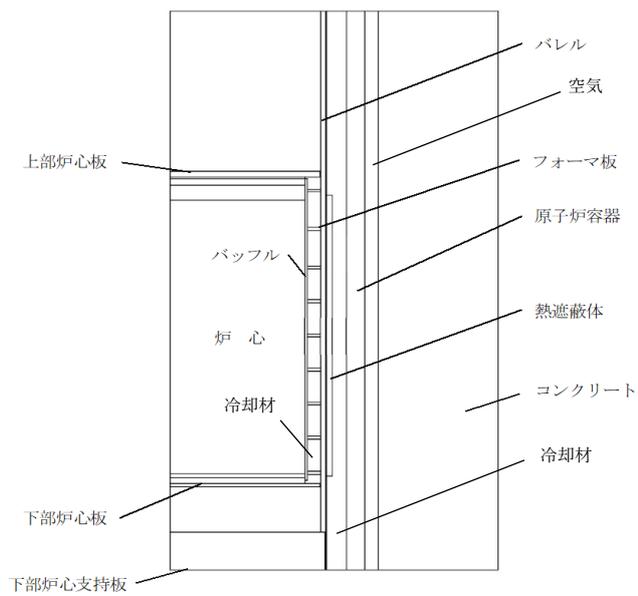
また、1次遮蔽内の垂直断面形状(R, Z計算)の評価では、図2に示すような形状を入力して、軸方向の補正係数(fz)を算出している。

図2 計算モデル図[(R, Z)形状]

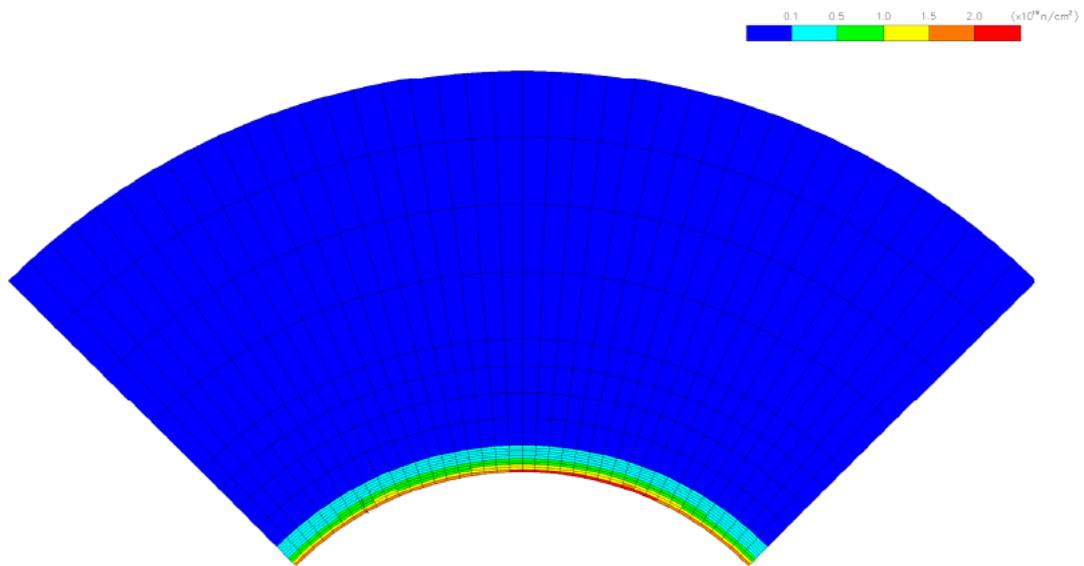
図 1-1 中性子線照射線量当量分布解析結果 (炉心高さ)

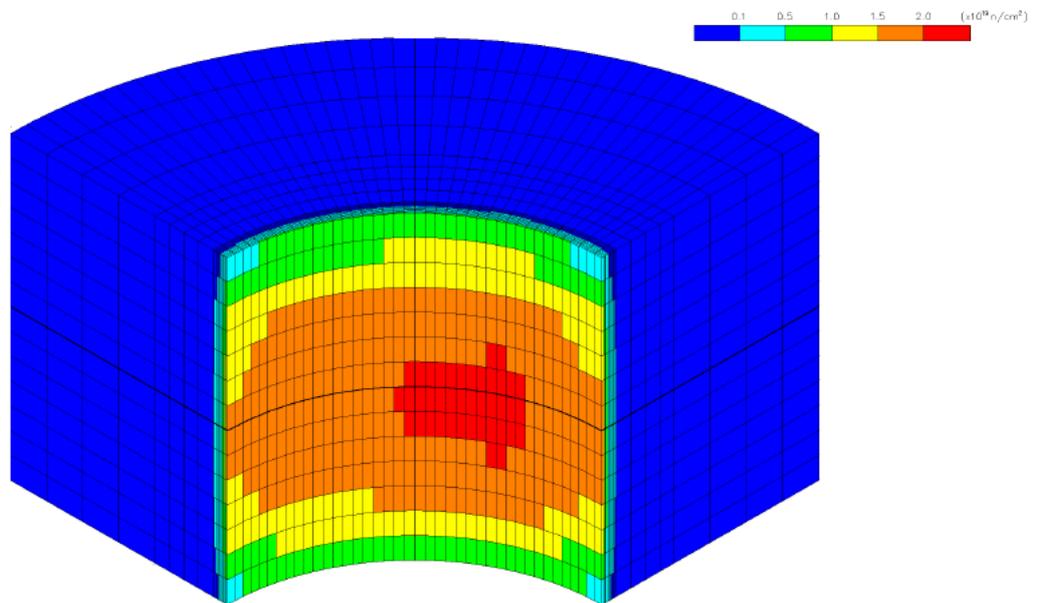
図 1-2 中性子線照射線量当量分布解析結果 (解析モデル全体)

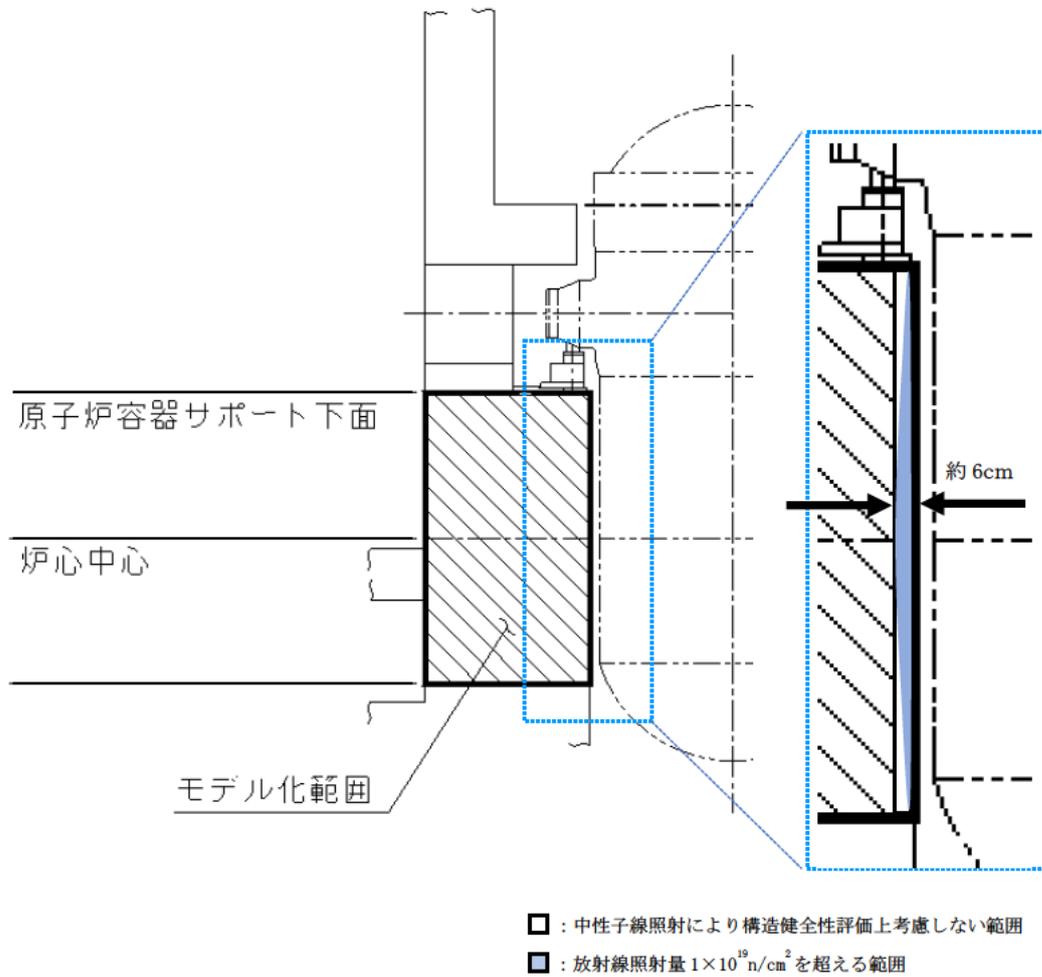
図 1-3 中性子線照射量が  $1 \times 10^{19} \text{ n/cm}^2$  を超える範囲のイメージ図 (断面)

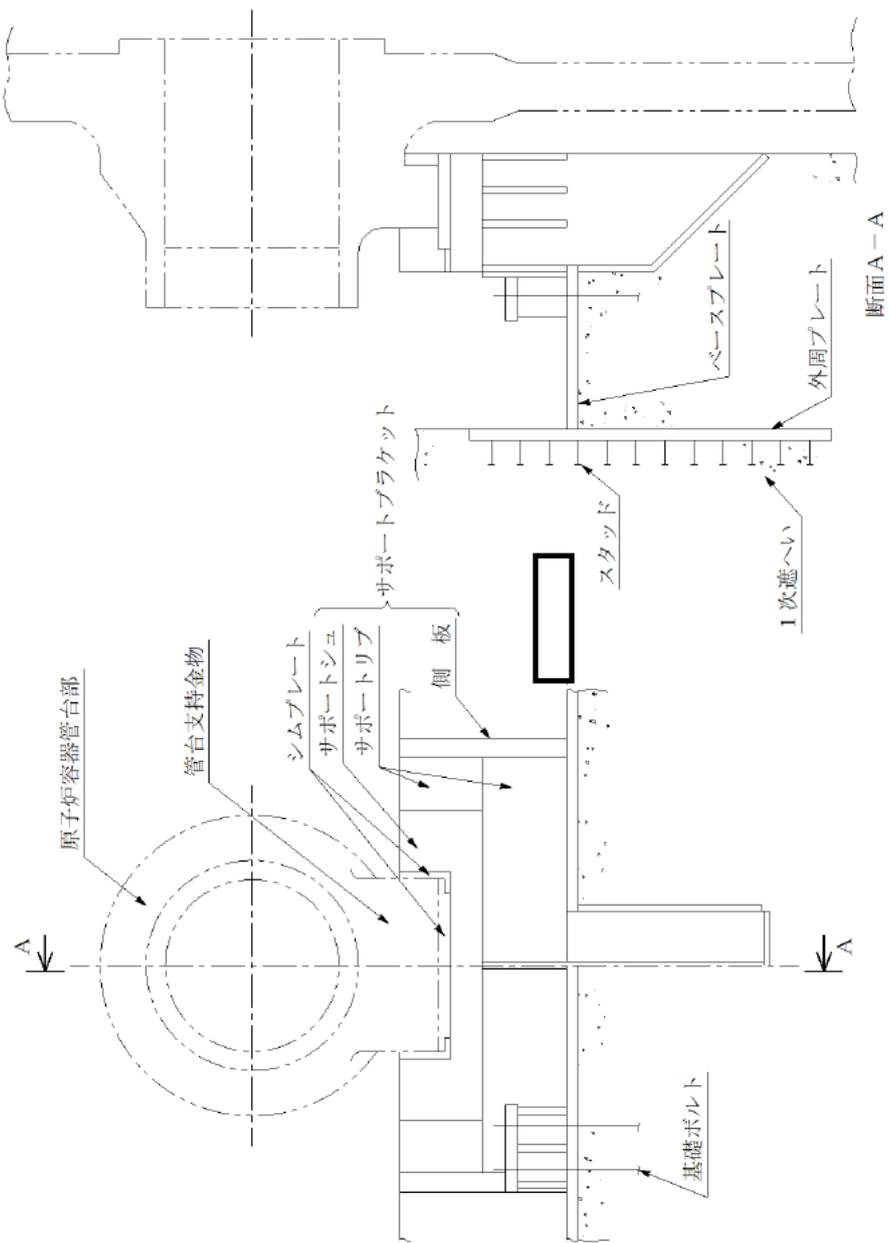
第 1-1 図 原子炉容器支持構造物概略図

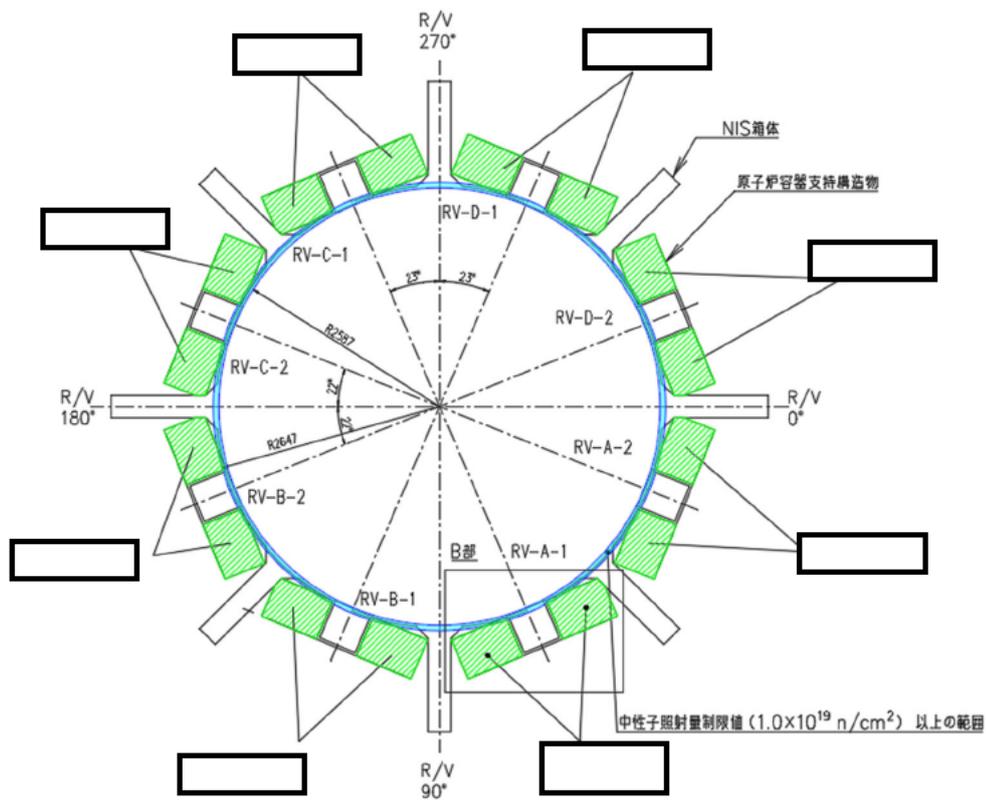
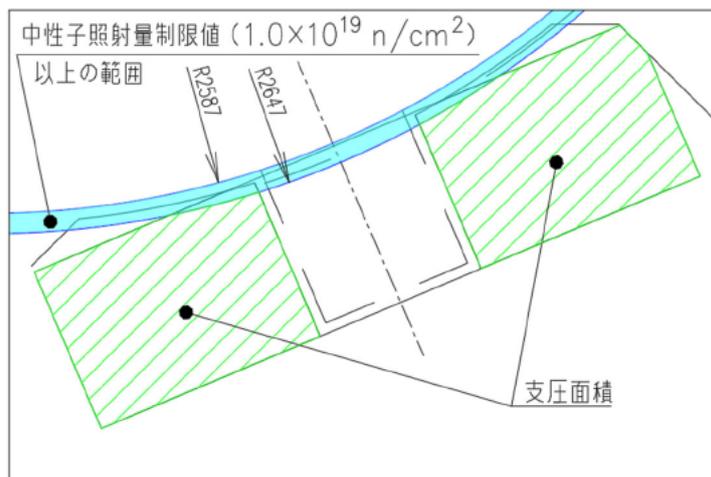
- : 中性子照射量制限値 ( $1.0 \times 10^{19} \text{ n/cm}^2$ ) 以上の範囲
- : 原子炉容器支持構造物の支圧面積

図 3-1 中性子線照射量が  $1 \times 10^{19} \text{ n/cm}^2$  を超える範囲と原子炉容器支持構造物の支圧面との比較

中性子照射量が  $1 \times 10^{19} \text{ n/cm}^2$  を超える範囲を考慮すると、支圧面積最小部位においては、欠損無の支圧面積   $\text{mm}^2$  が   $\text{mm}^2$  となる。

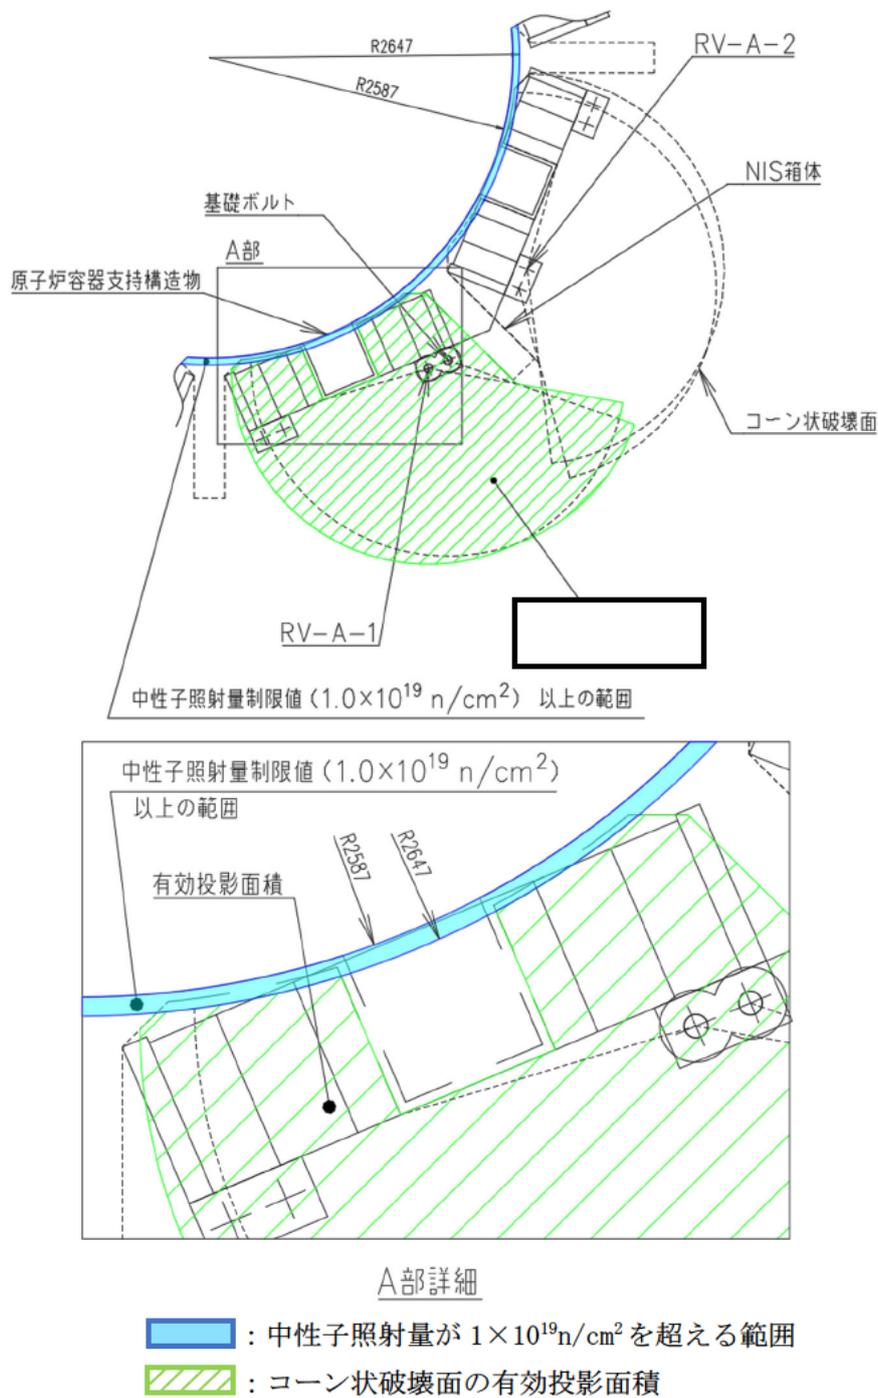
図 4-1 中性子線照射量が  $1 \times 10^{19} \text{ n/cm}^2$  を超える範囲とコーン状破壊面の有効投影面積との比較

一部の有効投影面積に中性子照射量が  $1 \times 10^{19} \text{ n/cm}^2$  を超える範囲を考慮すると、欠損無の有効投影面積   $\text{mm}^2$  が   $\text{mm}^2$  となる。

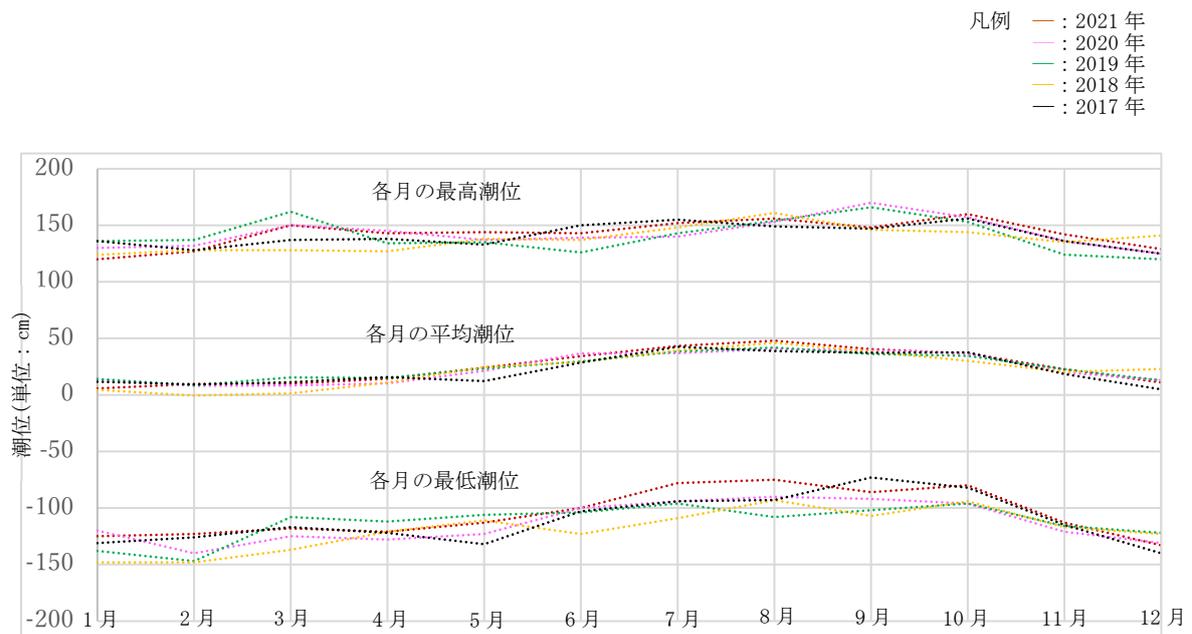
図 1 2017 年～2021 年における各月の潮位変化 (最高潮位・平均潮位・最低潮位)

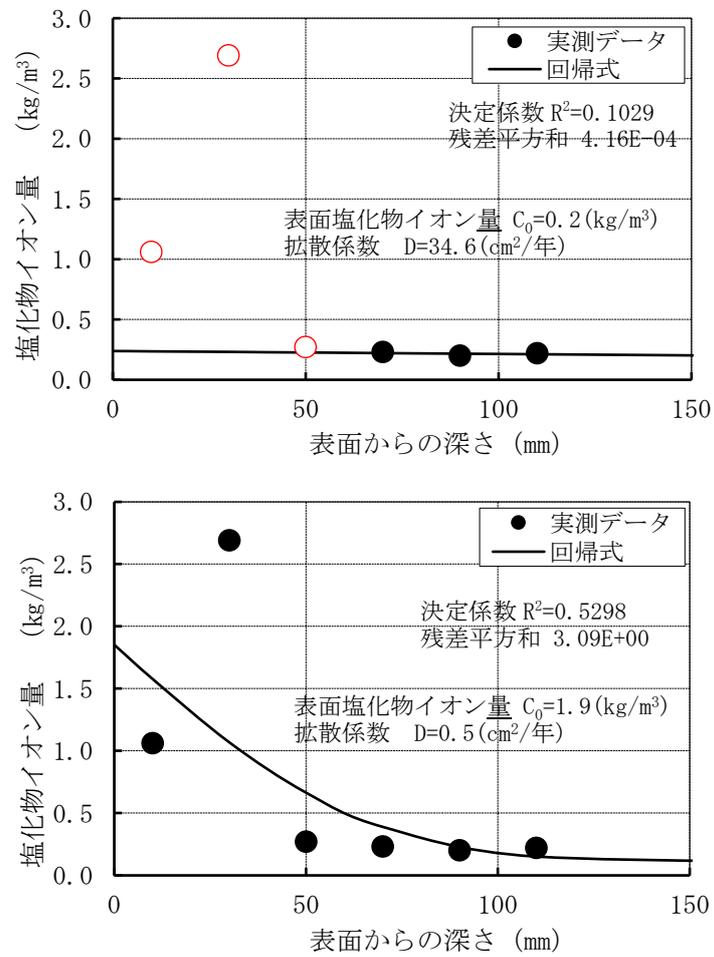
なお、回帰分析に当たっては、中性化の影響の可能性\*1を考慮し、コンクリート表面に近い領域の測定値について、「中性化の影響を考慮するケース」と「中性化の影響を考慮しないケース」の比較を行った結果、回帰分析における精度が高い傾向にある「中性化の影響を考慮しないケース」を採用した。気中帯、干満帯及び海中帯の回帰分析結果を図 1 に示す。

図 1 (1/9) 取水構造物気中帯 (SP-ci-3u-1) の回帰分析結果  
 (上：中性化考慮あり、下：中性化考慮なし) [○データを棄却]

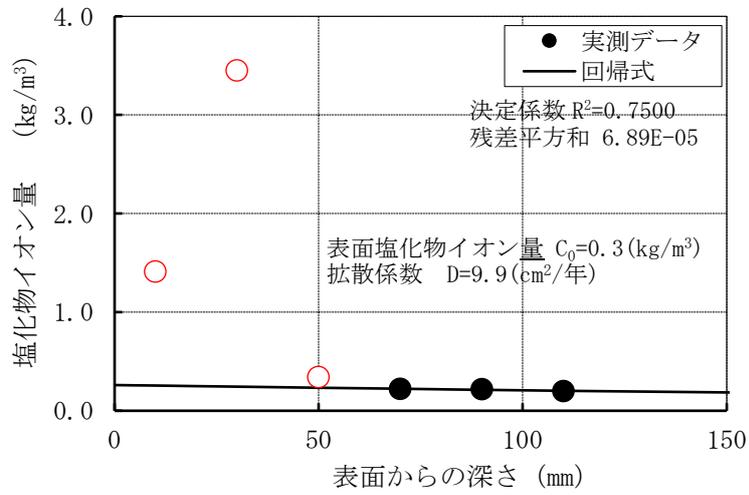
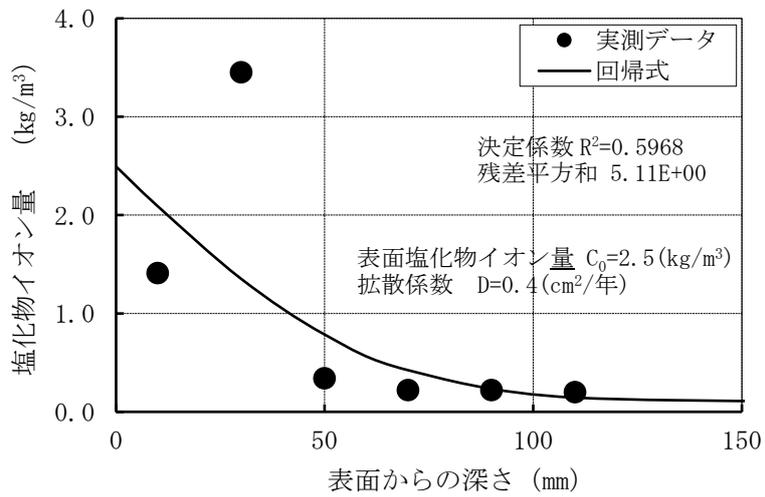
図 1 (2/9) 取水構造物気中帯 (SP-ci-3u-2) の回帰分析結果  
(上：中性化考慮あり、下：中性化考慮なし) [○データを棄却]

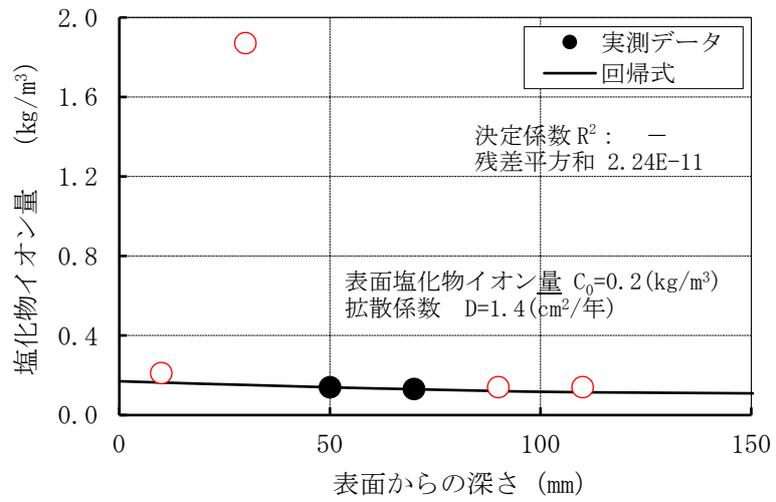
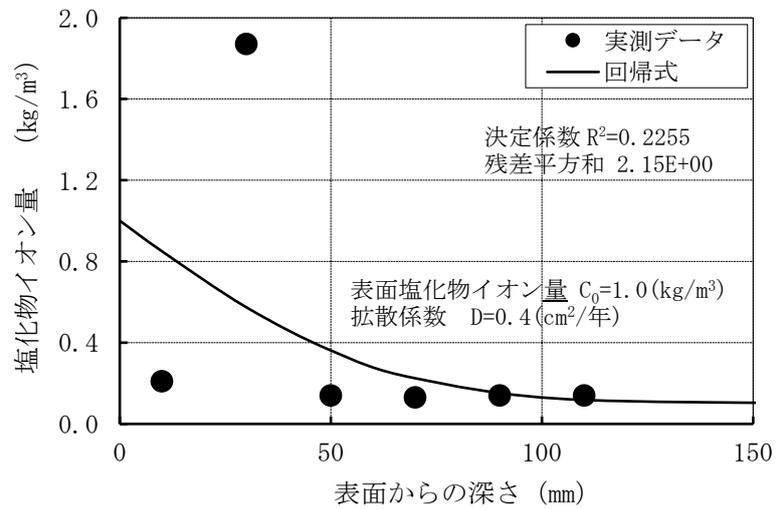
図 1 (3/9) 取水構造物気中帯 (SP-ci-3u-3) の回帰分析結果  
(上: 中性化考慮あり、下: 中性化考慮なし) [○データを棄却]

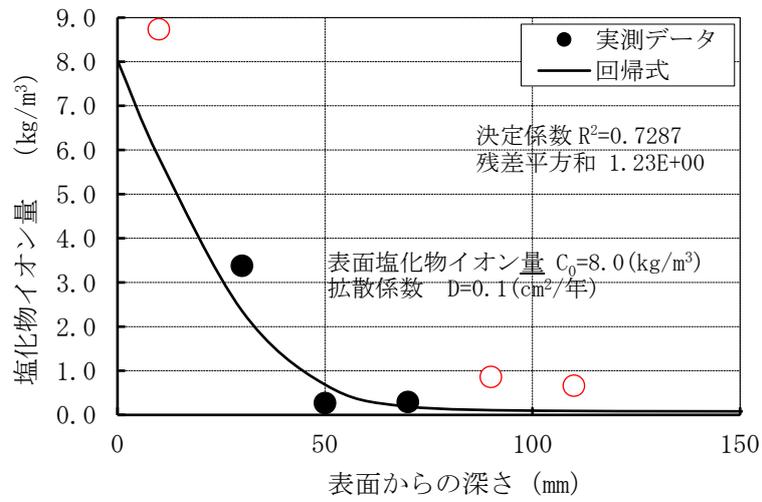
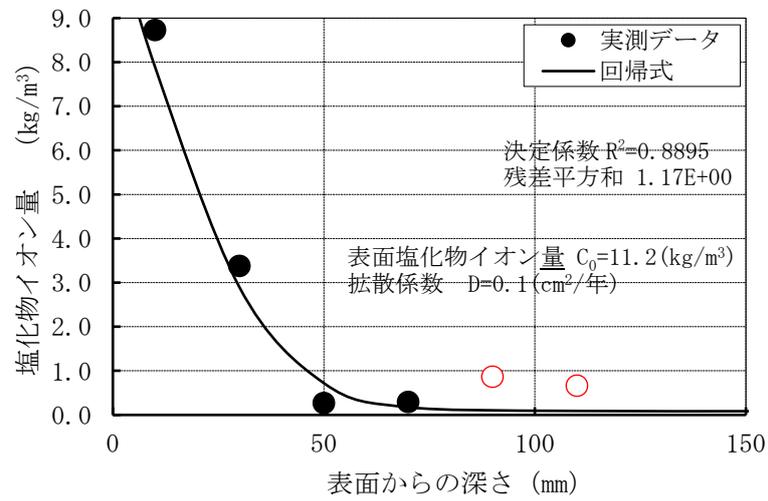
図 1 (4/9) 取水構造物干満帯 (SP-ci-3u-4) の回帰分析結果  
(上：中性化考慮あり、下：中性化考慮なし) [○データを棄却]

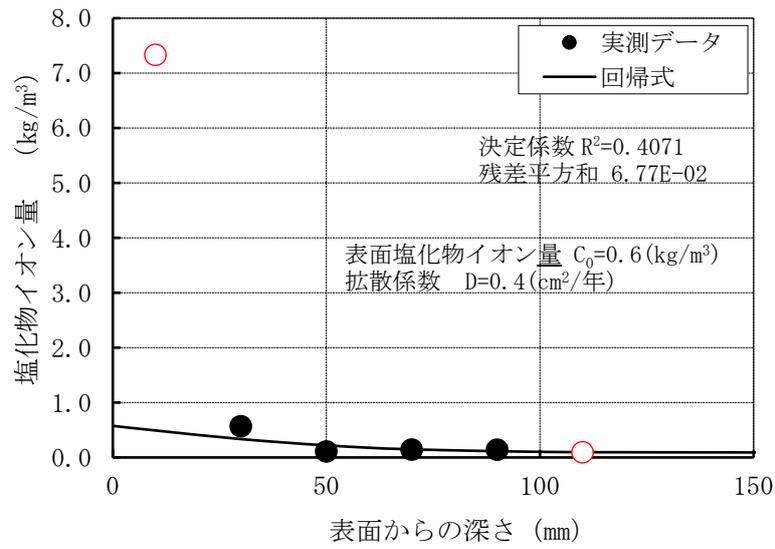
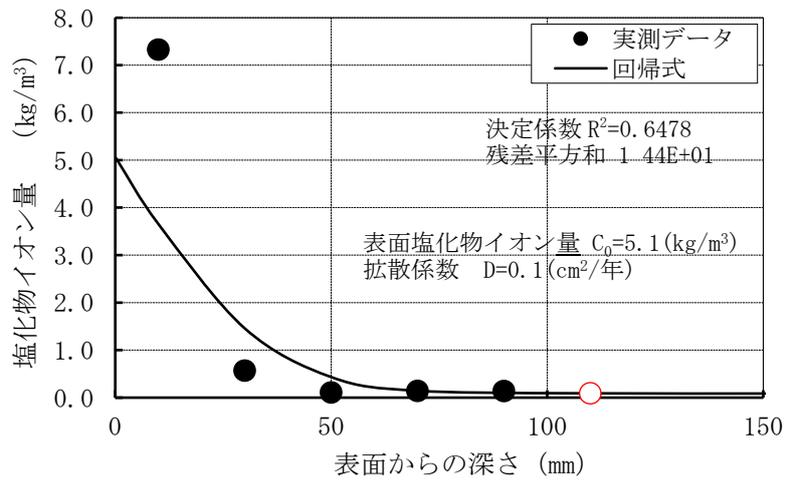
図 1 (5/9) 取水構造物干満帯 (SP-ci-3u-5) の回帰分析結果  
(上：中性化考慮あり、下：中性化考慮なし) [○データを棄却]

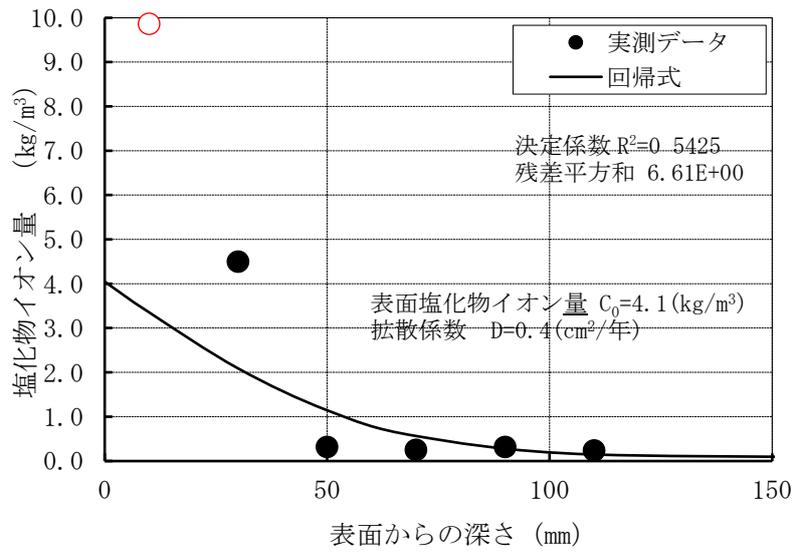
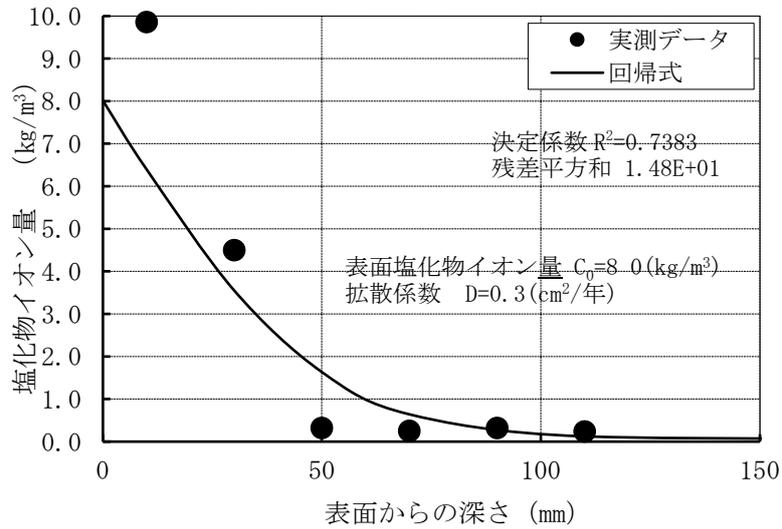
図 1 (6/9) 取水構造物干満帯 (SP-ci-3u-6) の回帰分析結果  
(上: 中性化考慮あり、下: 中性化考慮なし) [○データを棄却]

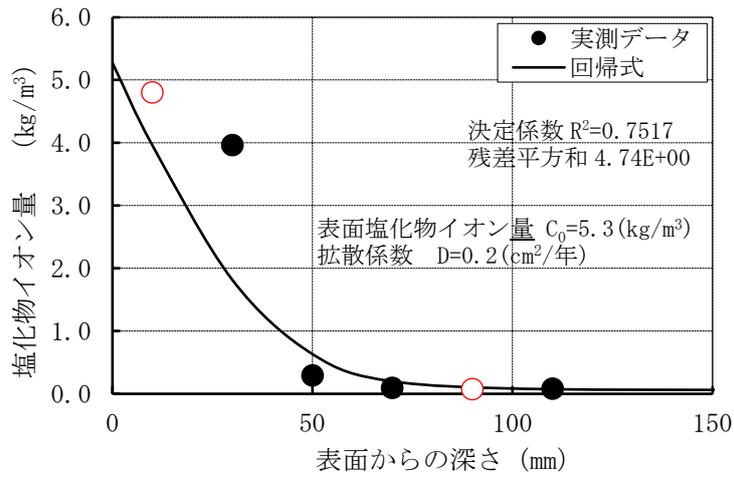
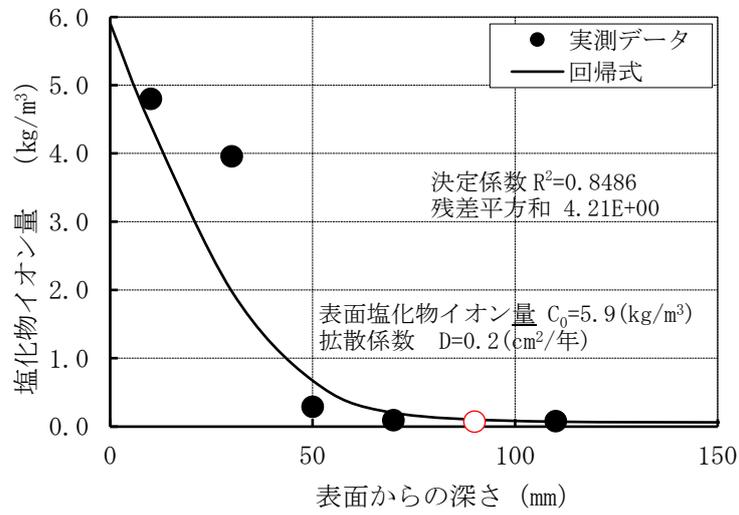
図 1 (7/9) 取水構造物海中帯 (SP-ci-3u-7) の回帰分析結果  
(上：中性化考慮あり、下：中性化考慮なし) [○データを棄却]

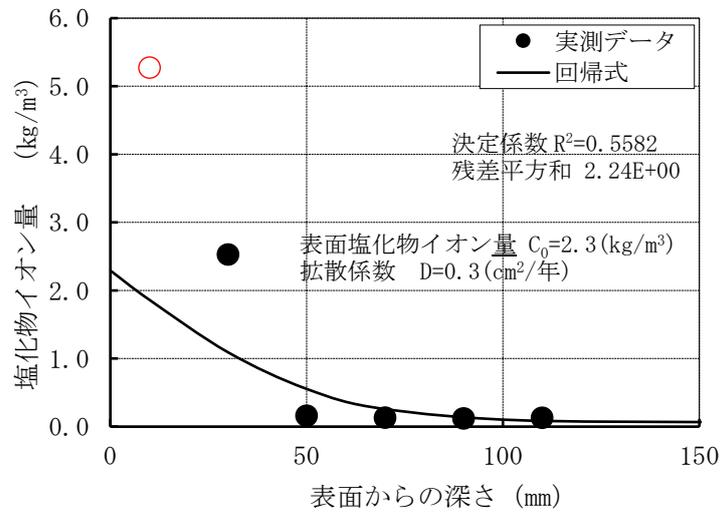
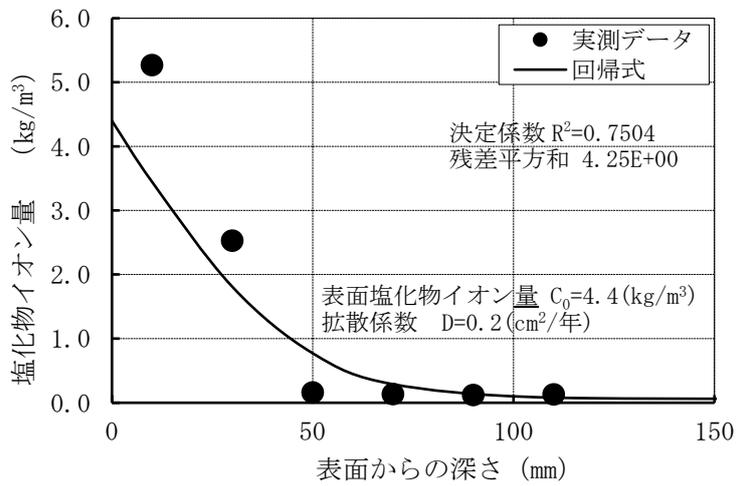
図 1 (8/9) 取水構造物海中帯 (SP-ci-3u-8) の回帰分析結果  
(上: 中性化考慮あり、下: 中性化考慮なし) [○データを棄却]

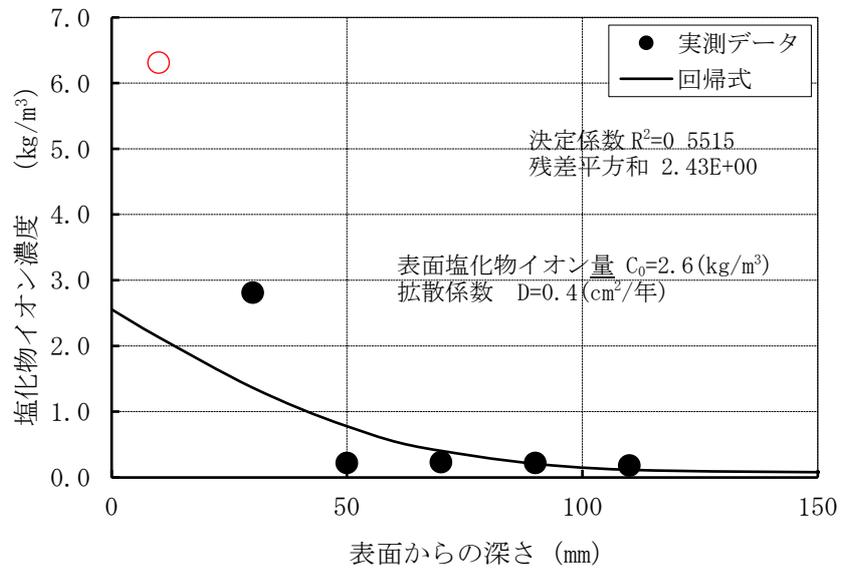
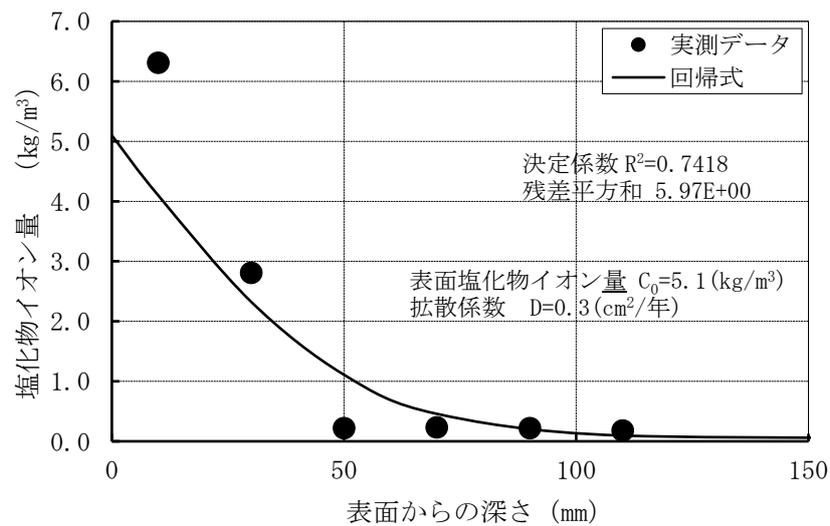
図 1 (9/9) 取水構造物海中帯 (SP-ci-3u-9) の回帰分析結果  
(上: 中性化考慮あり、下: 中性化考慮なし) [○データを棄却]

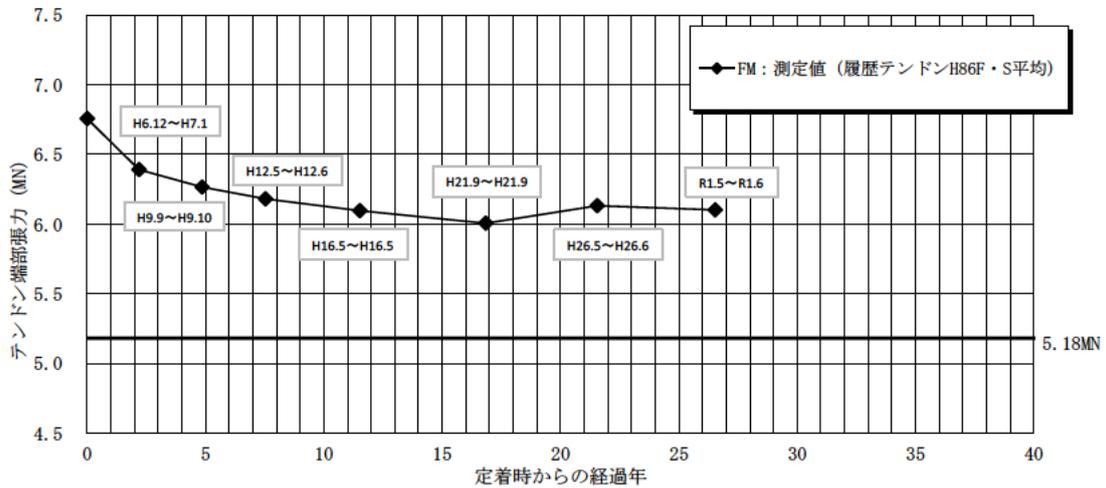
(a) フープテンドン(シリンダー部)

運転開始以降のPCCV履歴テンドンの緊張力の測定結果を図1に示す。予測と同様に緊張力の低下は、初期に大きく表れ時間の経過とともに緩やかになっている。また、設計要求値に対して余裕を持って推移していることが確認できる。

図1 運転開始以降のPCCV履歴テンドンの緊張力の測定結果 (1/2)

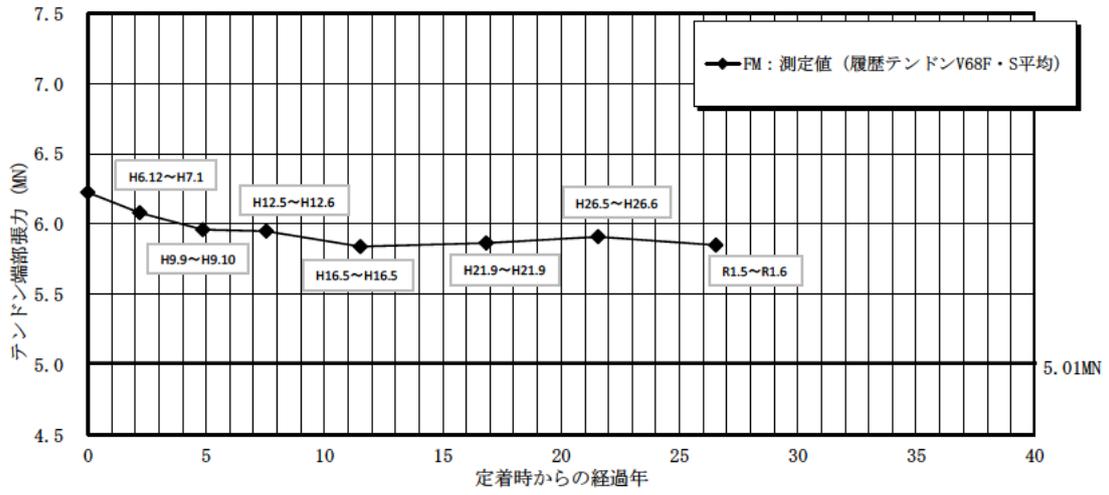
(c) 逆Uテンドン

図 1 運転開始以降のPCCV履歴テンドンの緊張力の測定結果 (2/2)
