玄海原子力発電所 3 号炉審査資料	
資料番号	QGN3-PLM30-コンクリート
提出年月日	2023 年 4 月 20 日

玄海原子力発電所 3 号炉  
高経年化技術評価  
(コンクリート構造物及び鉄骨構造物)

補足説明資料

九州電力株式会社

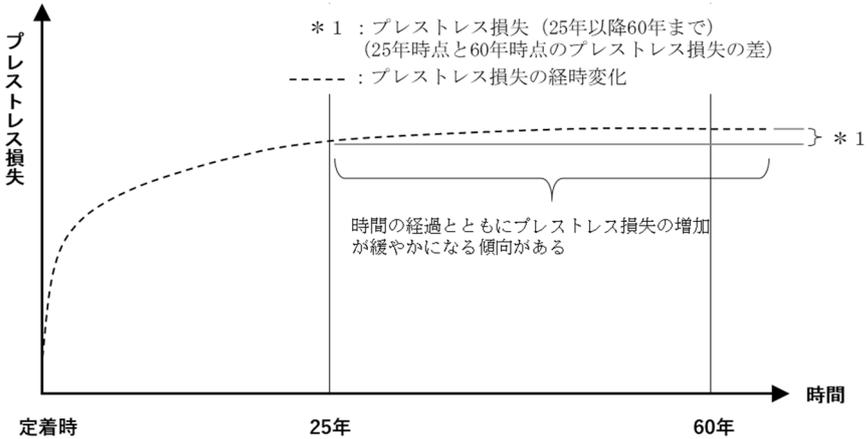
</div> <p style="text-align: center;">図 2 プレストレス損失の傾向とプレストレス損失の算定イメージ</p>

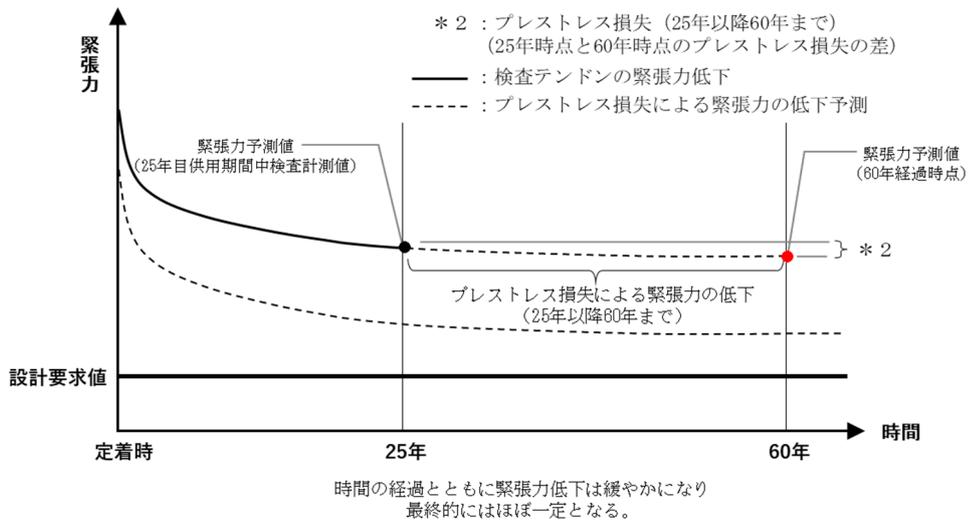
図3 テンダンの緊張力低下の傾向と緊張力予測のイメージ

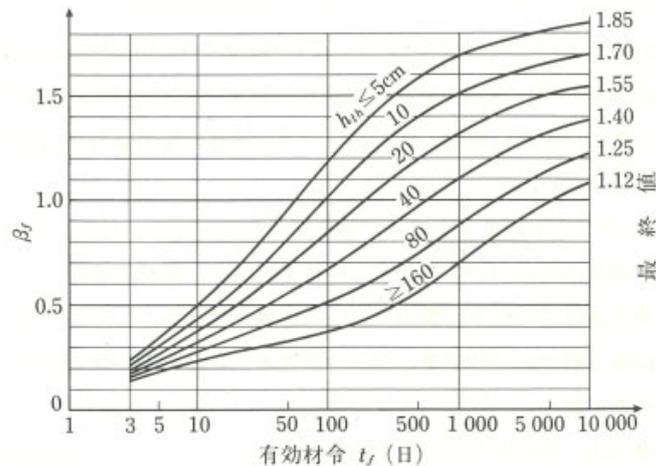
図1に示す関数は材令に伴い収束し、最終値に収まる。よって、コンクリートのクリープ係数は時間の経過とともに収束し、長期的に一定となる。そのため、クリープによるロス( $\Delta f_3$ )は、ロスの増加が時間の経過とともに小さくなり、長期的にほぼ一定となる。

図1 コンクリートの有効材令  $t$  及び部材の仮想厚さ  $h_{th}$  に関する関数  
[出典：土木学会「プレストレストコンクリート標準示方書」(1978) P20]

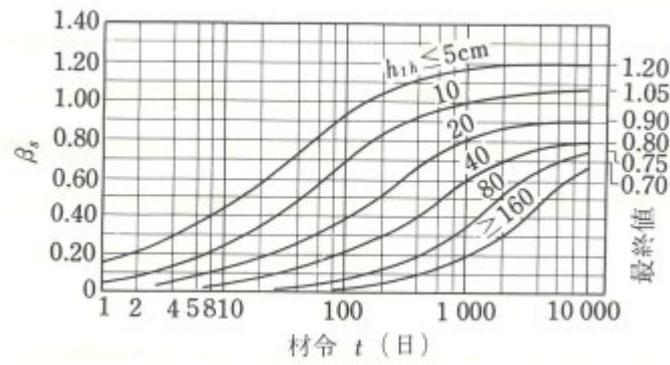
図2に示す関数は材令に伴い収束し、最終値に収まる。よって、コンクリートの乾燥収縮ひずみは時間の経過とともに収束し、長期的に一定となる。

図2 コンクリートの材令  $t$  及び部材の仮想厚さ  $h_{th}$  に関する関数  
 [出典：土木学会「プレストレストコンクリート標準示方書」(1978) P18]

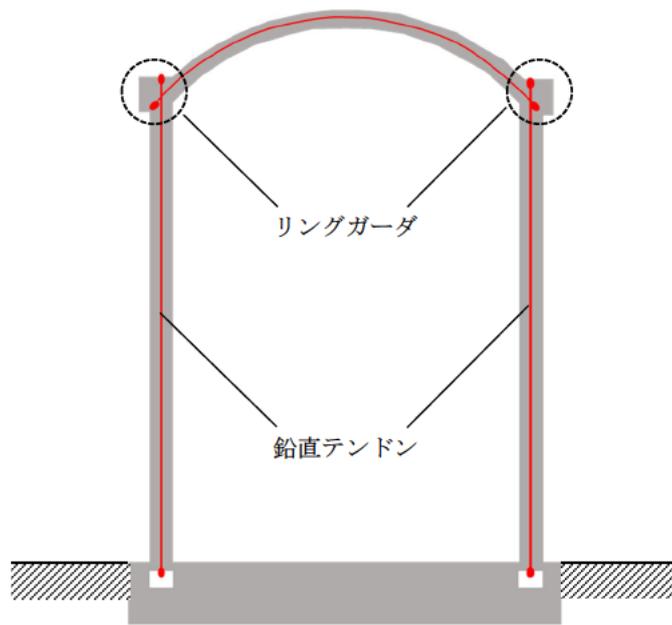
(a) 鉛直テンドンが基礎内部に定着されている形式

図1 鉛直+ガンマテンドン形式イメージ図

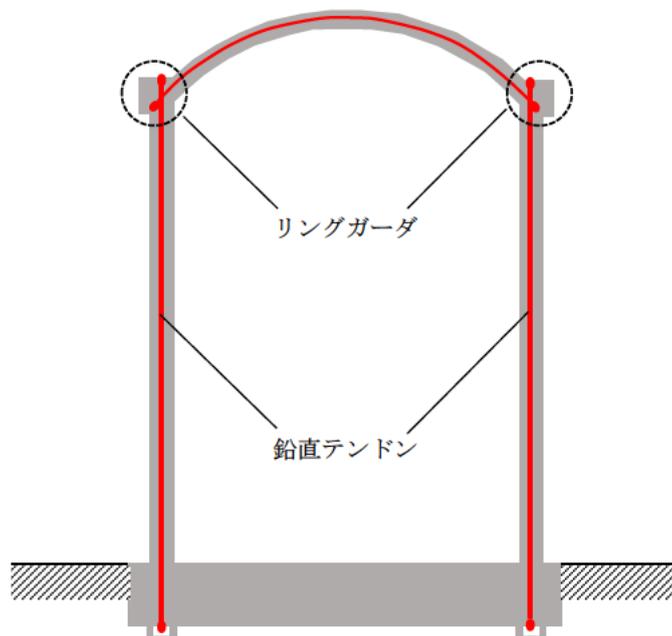
(b) 鉛直テンドンが基礎下端に定着されている形式

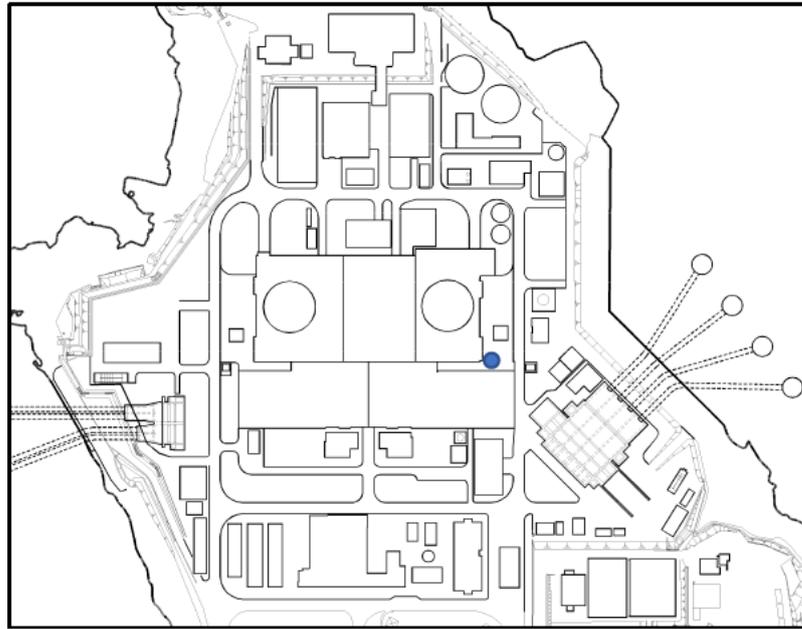
玄海3号炉周辺敷地内（図1）において採取した地下水について実施した地下水水質試験結果を表2に示す。

図1 玄海3号炉 地下水の採取位置
