東京電力福島第一原子力発電所における
事故の分析に係る検討会
第37回会合

議事次第

1号機 原子炉格納容器内部調査の状況について

BWR格納容器内有機材料 熱分解生成気体の分析結果

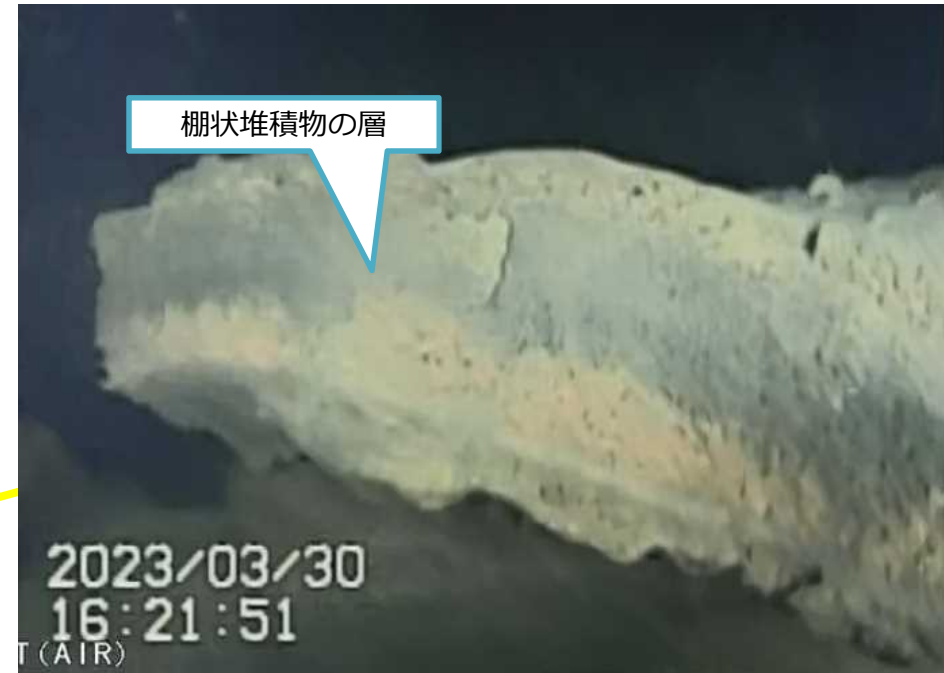
写真1. ペDESTAL外棚状堆積物断面

- ROV-A2の前半調査でも確認された、開口部付近の厚さ数cmの平板になっている棚状の堆積物の断面を接写したところ、層になっており、気泡のような空隙が表面に見えている多孔質である事を確認

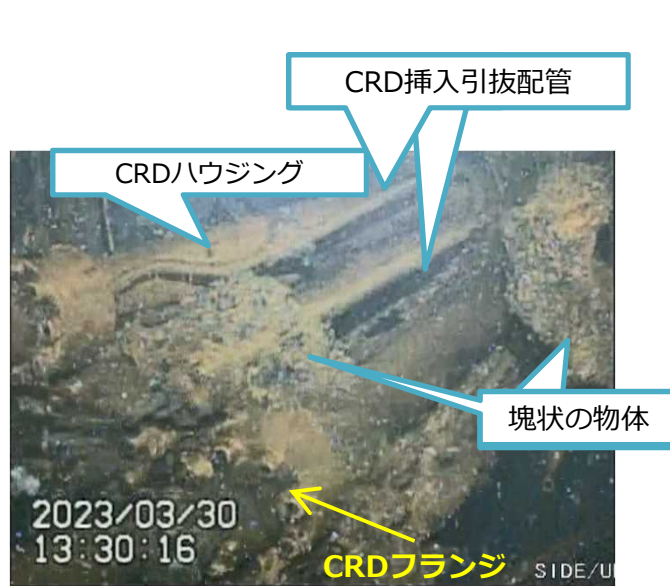
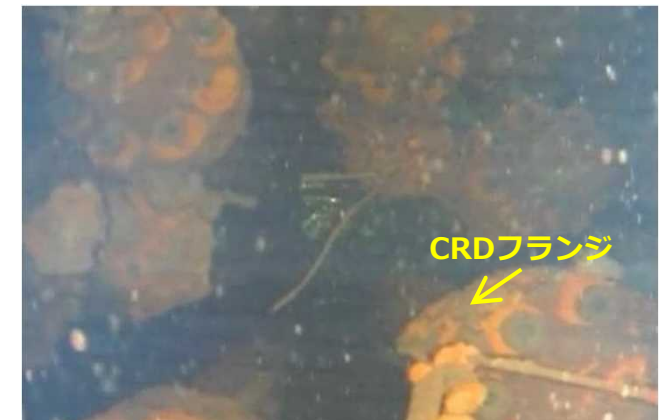
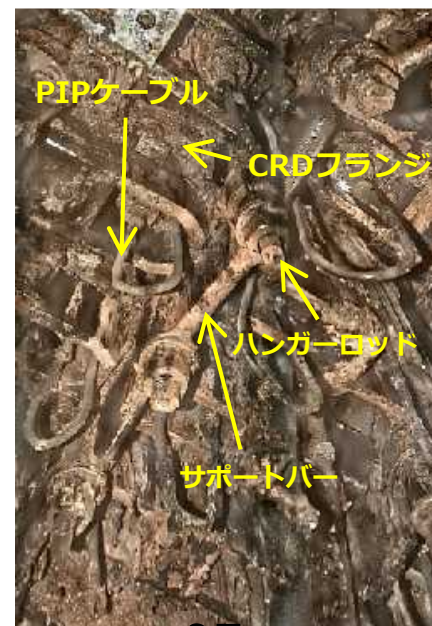
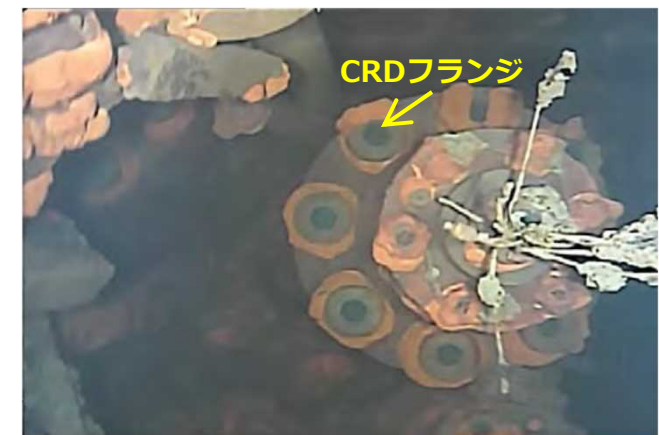
- 事故分析の観点から、1号機は「冷やす」ことができない期間が最も長期にわたったため、原子炉の破損の状況は、2号機と3号機と比較して厳しいと推定していた。
- 1号機の内部調査の完了により、それぞれの号機の比較が可能となった

写真1. 1号機で確認されたCRD

写真2. 2号機で確認されたCRD

写真3. 3号機で確認されたCRD

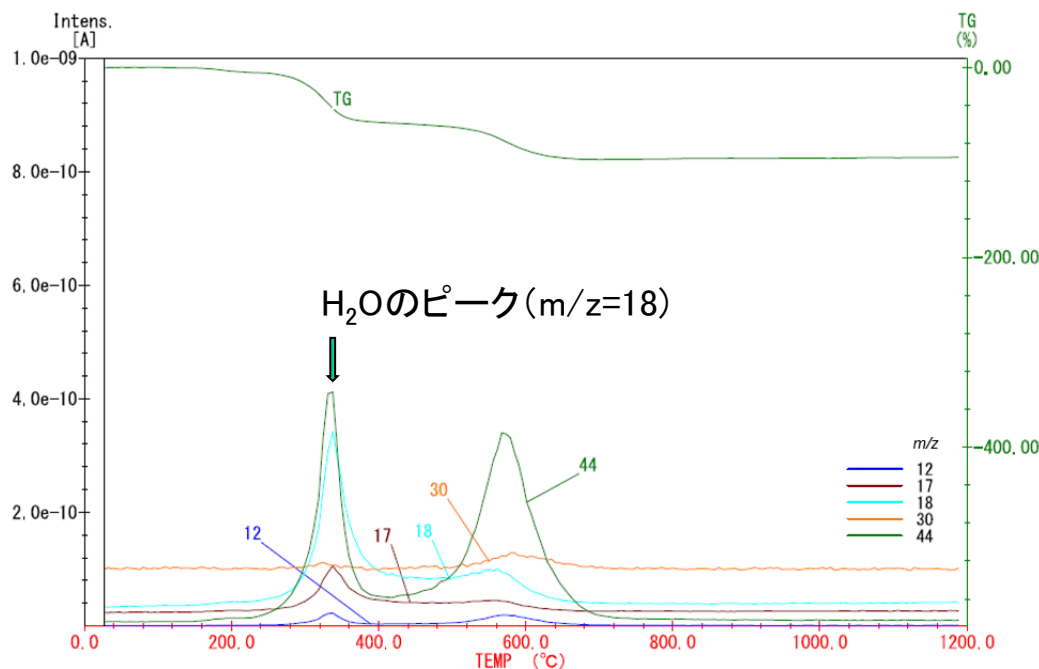
MSデータの例
(ウレタン)

H₂O発生量のまとめ

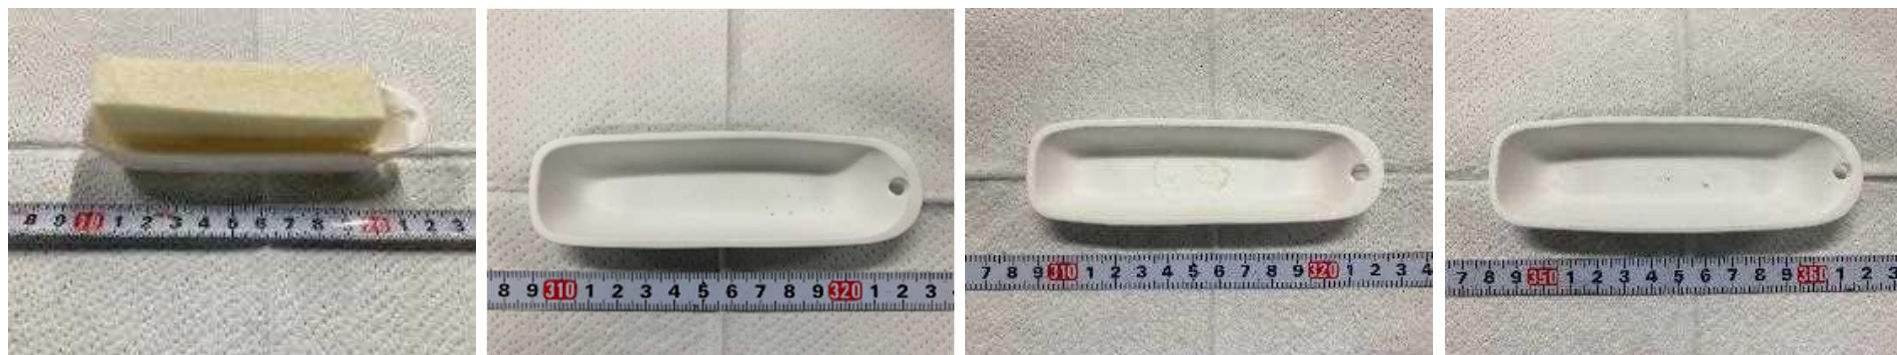
■ウレタン保温材昇温前後の状態

試験前

試験後
(1000℃水蒸気97%
+
3%窒素環境下)

試験後
(1000℃酸素4%
+
窒素96%環境下)

試験後
(1000℃酸素4%
+
水蒸気96%環境下)

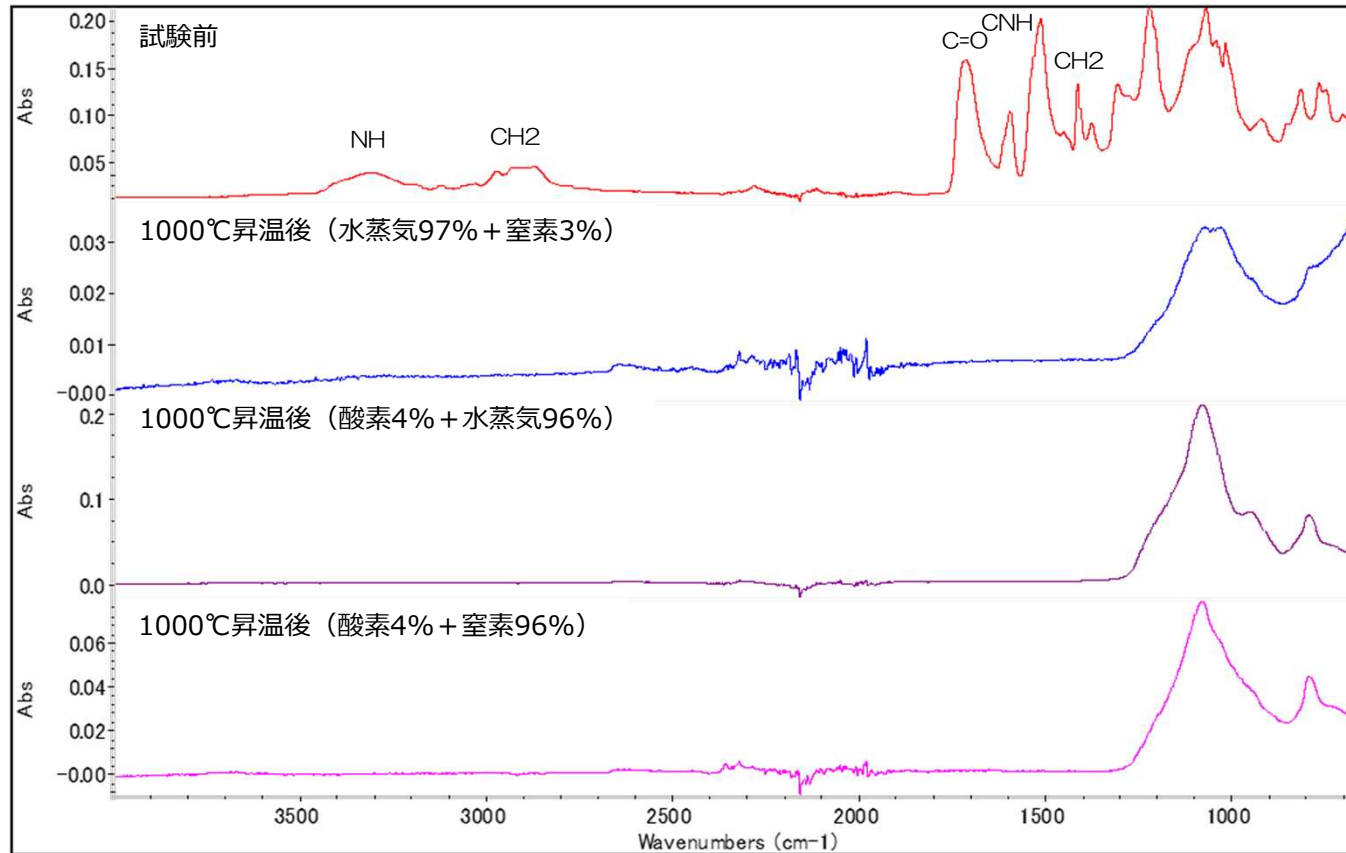
■ウレタン保温材1000℃昇温前後でのFT-IRスペクトル

TG昇温後試料揮発のため、データなし
