4. 積丹半島西岸における洞爺火砕流堆積物の有無に関する検討

③-1 古宇川左岸地点 (調査位置図) (2/2)

③-2 古宇川左岸地点（追加火山灰分析・薄片観察結果：まとめ）（1/2）

③-3 古宇川左岸地点 (追加火山灰分析・薄片観察結果:神恵内1-1ボーリング) (1/4)

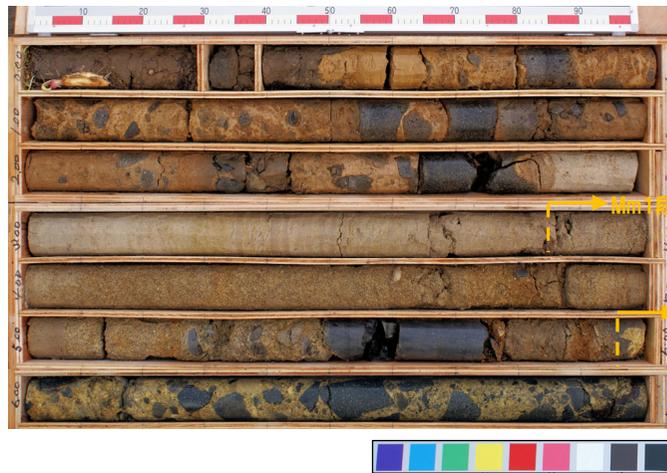
コア写真 (深度0~7m) (2010年4月撮影)

標尺 (m)	標高 (m)	深度 (m)	柱状図	地質名	色調	記
1	19.01	0.50	[Symbol]	有機質土	暗褐	植物片多く混じる。
	18.86	0.65		火山灰質シルト	黄褐	シルトは火山灰質で、均質*。
2	17.26	2.25	[Symbol]	礫砂混質シルト	褐	シルトは火山灰質で、中砂混じる*。 混入礫径:4cm以下主体(最大径10cm)。礫形:垂円~垂角礫。礫率:20%程度。 礫種:安山岩礫のみ。 1.55~1.85m:径6~10cmの礫多く混じる。
	17.06	2.45		礫質有機質シルト	褐	シルトは細粒で有機質。混入礫径:4cm以下主体。 礫形:垂円~垂角礫。礫率:30~40%程度。礫種:安山岩礫のみ。
3	16.66	2.85	[Symbol]	礫混じり砂質シルト	褐	シルトは火山灰質で、中砂混じる*。混入礫径:4cm以下主体(最大径10cm)。 礫形:垂円~垂角礫。礫率:20%程度。
	15.66	3.85		火山灰	白灰	細粒火山灰。中砂~粗砂。径0.5cm以下の細礫が少量混じる。
4	14.26	5.25	[Symbol]	砂	白灰 褐	粗砂でやや均質。径0.5cm以下の細礫少量混じる。 まれに、径2cmの垂円礫が混じる。 4.60~4.85m:細礫の混入多い。 5.00~5.05m:砂質シルトが挟在。シルトは火山灰質*。
	13.71	5.80		砂礫	暗褐灰	基質は粗砂で、シルト分少量混じる。礫径:3cm以下主体(最大径25cm)。 礫形:垂円~垂角礫。礫率:70~80%程度。礫種:安山岩主体で、チャート少量混じる。
6	13.56	5.95	[Symbol]	礫混じりシルト	暗褐	径0.5cm以下の円礫が混じる。
	12.51	7.00		風化凝灰角礫岩	黄褐	割れ目少なく、20~80cmの棒状コアを呈す。岩片は硬質。

※ 柱状図には、“火山灰質”と記載されているが、R3.10.14審査会合以降に実施した火山灰分析の結果及び近接ボーリング(神恵内1-3ボーリング)との対比から、後述する検討において、主に火山砕屑物からなるものではないと評価した(P392~P395参照)。

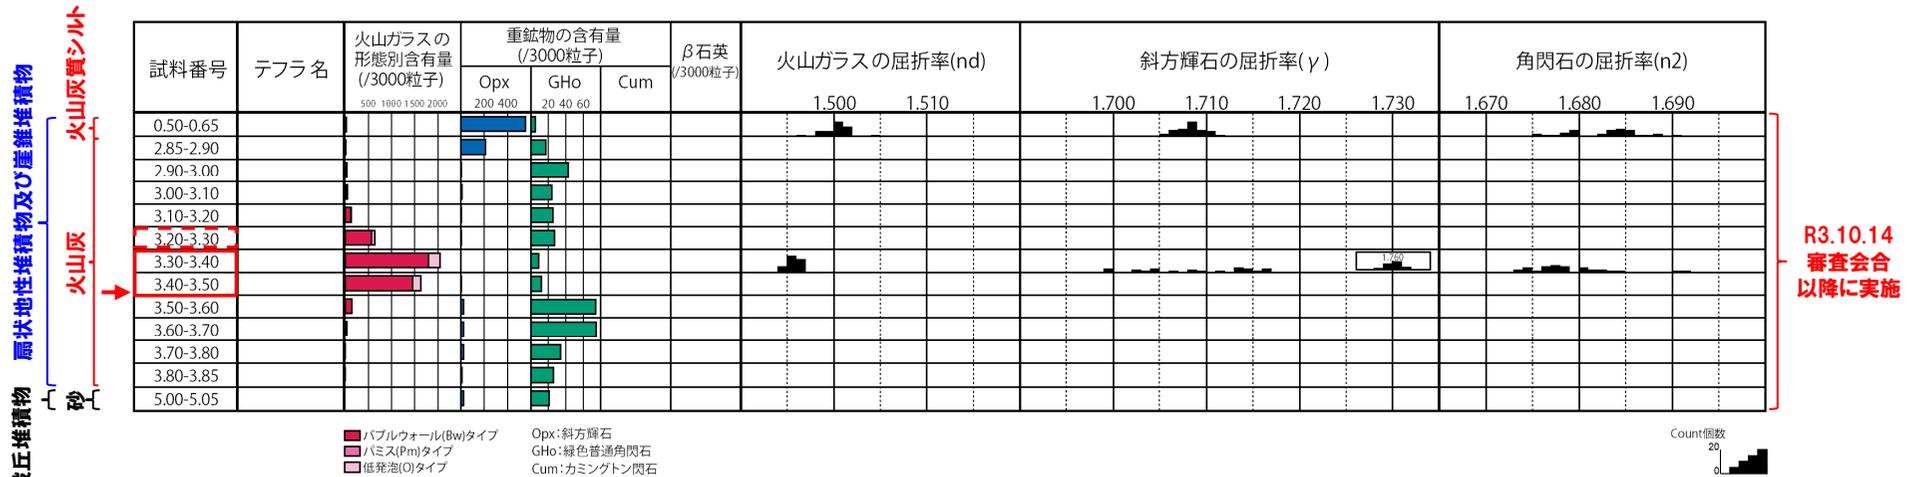
火山灰分析結果

- ・火山灰分析 (組成分析、屈折率測定及び主成分分析) の結果、支笏第1降下軽石 (Spfa-1) に対比される火山ガラスが認められるものの、火山ガラスの粒子数が少ない (28/3000粒子)。

- ・火山灰分析 (組成分析及び屈折率測定) の結果、洞爺火山灰 (Toya) に対比される火山ガラスが認められ、火山ガラスの粒子数が多い (最大2000/3000粒子以上)。

- ・深度5.00~5.05mに挟在する砂質シルトについては、火山灰分析 (組成分析) の結果、火山ガラスはほとんど含まれない (1/3000粒子)。

(神恵内1-1:深度0.50~0.65m, 2.85~3.85m, 5.00~5.05m)

洞爺火山灰 (Toya) の純層、二次堆積物等への細区分については、後述の洞爺火砕流堆積物の有無に関する検討において実施しており、当該表にはその結果も記載している。
 なお、当該堆積物は、火山灰分析結果の図において、降下火砕物由来として示しているが、火砕サージ由来か降下火砕物由来かを厳密に区分することは難しいと評価している。

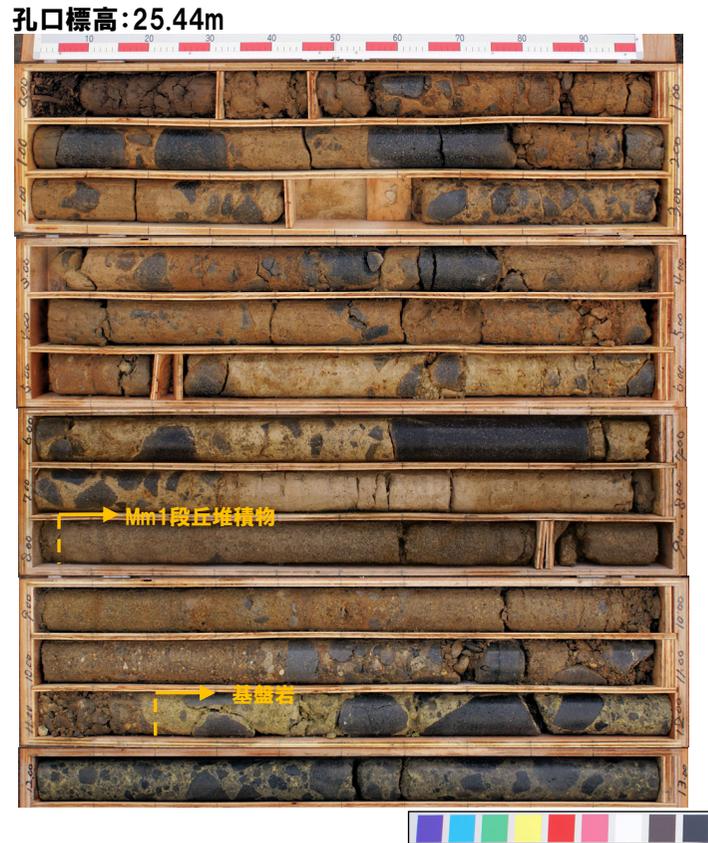
コア写真 (深度0~13m) (2010年4月撮影)

標尺 (m)	深度 (m)	柱状図	地質	色調	記
1	25.14	0.30	有機質土	暗褐色	植物片多く混じる。中砂が少量混じる。
2	23.24	2.20	凝縮しり火山灰質シルト	褐 & 灰褐	シルトは火山灰質じりて、雑砂混じる。 ^{※1} 混入粒径: 7cm以下主体 (最大径23cm)。 礫形: 歪円~垂角礫。 礫率: 20~30%程度。 礫種: 安山岩礫のみ。
3	22.19	3.25	凝縮しり火山灰質シルト	褐 & 灰褐	シルトは火山灰質じりて、雑砂混じる。 ^{※1} 混入粒径: 5cm以下主体 (最大径18cm)。 礫形: 歪円~垂角礫。 礫率: 20~50%程度。 礫種: 安山岩礫のみ。
4	20.19	5.72	凝縮しり火山灰質シルト	褐 & 灰褐	シルトは、雑砂混じる。 混入粒径: 3cm以下主体 (最大径11cm)。 礫形: 歪円~垂角礫。 礫率: 20~30%程度。 礫種: 安山岩礫のみ。
5	18.14	7.30	凝縮しり火山灰質シルト	乳褐	シルトは火山灰質で、雑砂混じる。 ^{※1} 混入粒径: 8cm以下主体 (最大径32cm)。 礫形: 歪円~垂角礫。 礫率: 20~30%程度。 礫種: 安山岩礫のみ。
6	17.74	7.70	火山灰	白灰	凝縮しり火山灰質シルト
7	17.39	8.05	凝縮しり火山灰質シルト	乳褐	凝縮しり火山灰質シルト
8	16.19	9.25	砂	暗褐色	中砂~粗砂でやや均質。
9	15.04	10.40	凝縮しり砂	褐	粗砂で、径2cm以下の重円礫が10~30%程度混じる。 下部ほど礫率高い。
10	14.24	11.20	シルト質砂	褐	基質はシルト質粗砂。 混入粒径: 5cm以下主体 (最大径10cm)。 礫形: 円~歪円礫。 礫率: 70~80%程度。 礫種: 安山岩主体で、チャート、シルト岩、凝灰岩が混じる。
11	13.44	12.00	凝縮しり砂	黄	割れ目少ないが、礫周で分離する。短棒状コアを呈す。 岩片はハンマーの軽打で割れる。
12	12.44	13.00	凝縮しり砂	暗	割れ目少なく、40cm以上の棒状コアを呈す。 岩片は硬質。

※1 柱状図には、“火山灰質”等と記載されているが、R3.10.14審査会合以降に実施した火山灰分析の結果から、後述する検討において主に火山砕屑物からなるものではないと評価した (P388~P391参照)。
 ※2 柱状図には、“軽石”と記載されているが、R3.10.14審査会合以降に実施した薄片観察の結果、軽石ではないと評価した (P388~P391参照)。

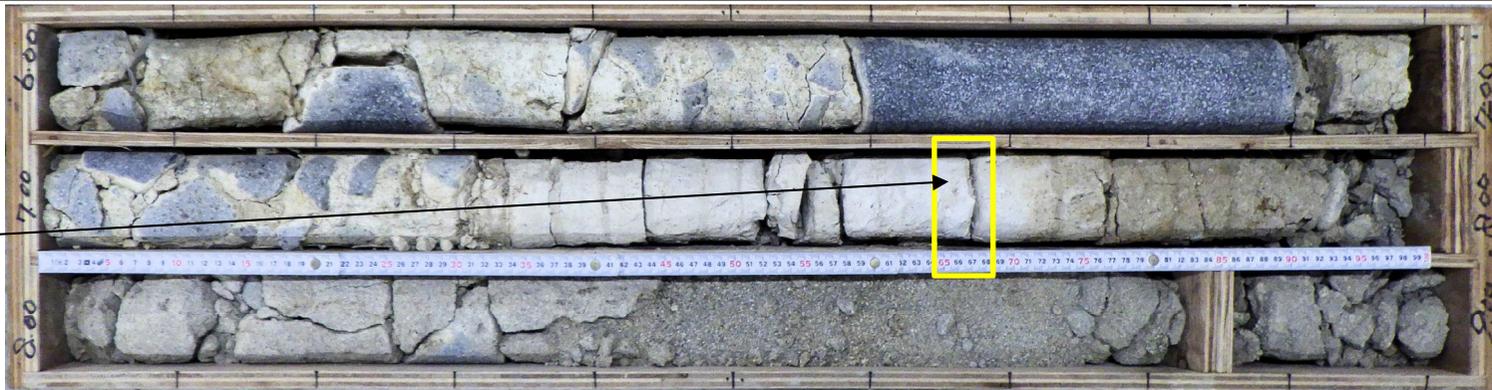
コア写真 (神恵内1-3; 深度6~9m) (2022年4月撮影)

- 柱状図において、層相を「火山灰」としている深度7.3~7.7mについては、柱状図記事に「7.50m:径0.2cm以下の軽石片多く混じる」との記載がなされていることから、R3.10.14審査会合以降、コア再観察を行った。
- 再観察の結果、軽石片の記載に対応すると判断される白色粒子が確認されたことから、当該粒子の同定を目的とした薄片観察を行った。
- 薄片作成前試料の観察面において、径0.2cm程度以下の白色粒子が点在する。

薄片試料採取位置
(深度7.65~7.68m)

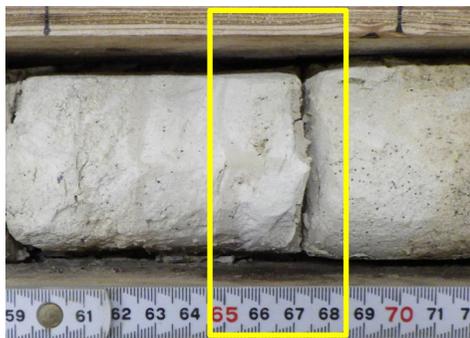
薄片試料採取位置拡大

7.30~7.70	18.14~17.74	火山灰	○細粒火山灰で、細砂混じりやや不均質。 7.50m:径0.2cm以下の軽石片多く混じる。	—	—	—	○	(薄片観察) ○"軽石片"と記載がなされている粒子は、岩片であると判断される。	
神恵内1-4ボーリング	5.40~6.20	33.68~32.88	礫混じり火山灰質シルト	○粗砂混じりの火山灰質シルト。 ○礫種:安山岩、デイサイト。発泡痕のある安山岩が混じる。	○	—	—	—	(火山灰分析) ○火山ガラスはほとんど含まれない(5/3000粒子以下)。	P377~P380

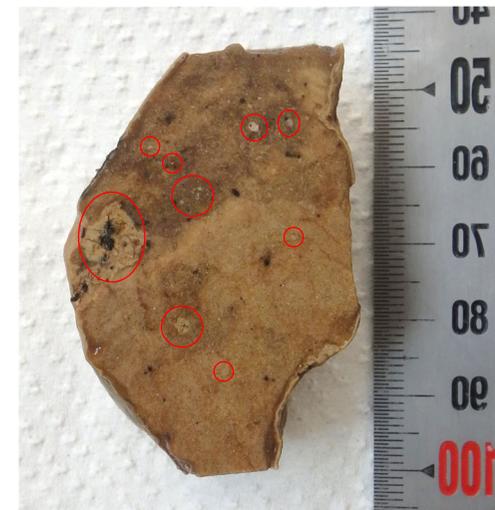
薄片作成前試料 (観察面) (左右反転)

凡例
○: 白色粒子

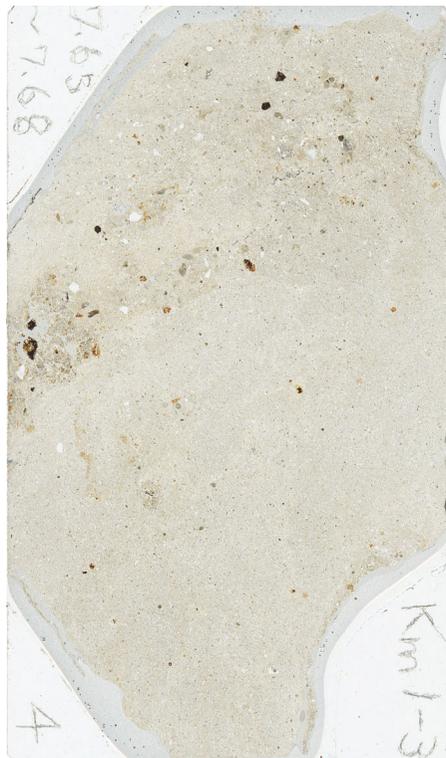
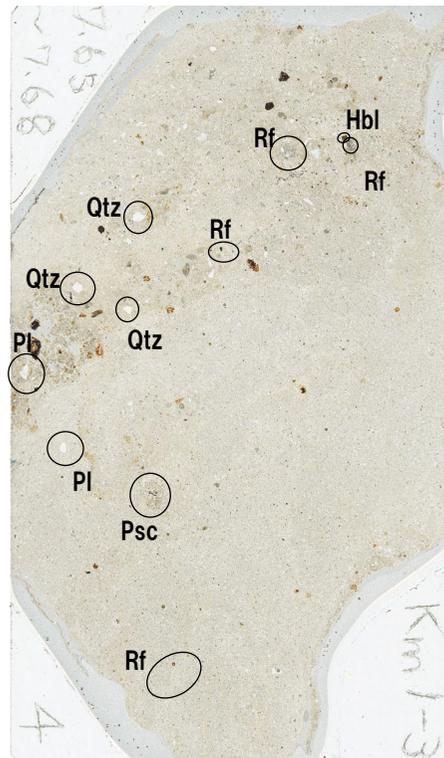
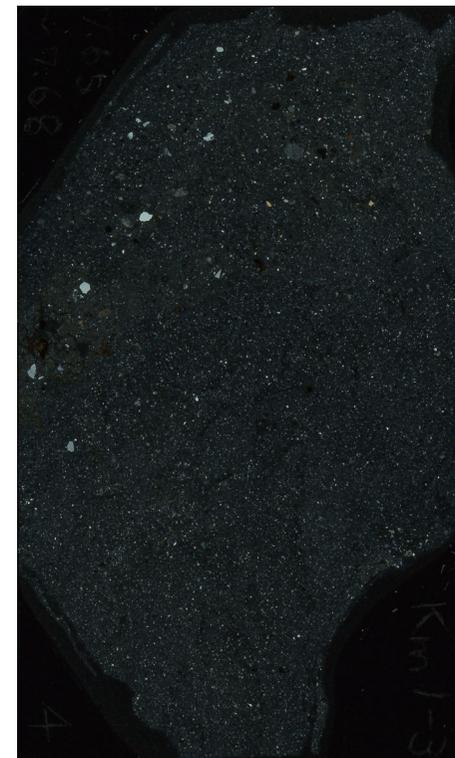
○作成した薄片試料全体を観察した結果、本試料は、火山ガラス、斜長石、岩片、石英、少量の輝石及び角閃石から構成され、軽石は認められない。

○薄片作成前試料の観察面において確認された白色粒子と対応する粒子を対象に観察を行った結果をP366～P373に示す。
○観察の結果、柱状図記事に“軽石片”と記載がなされている粒子は、岩片であると判断される。

Rf:岩片
Pl:斜長石
Qtz:石英
Hbl:角閃石
Psc:偽燧

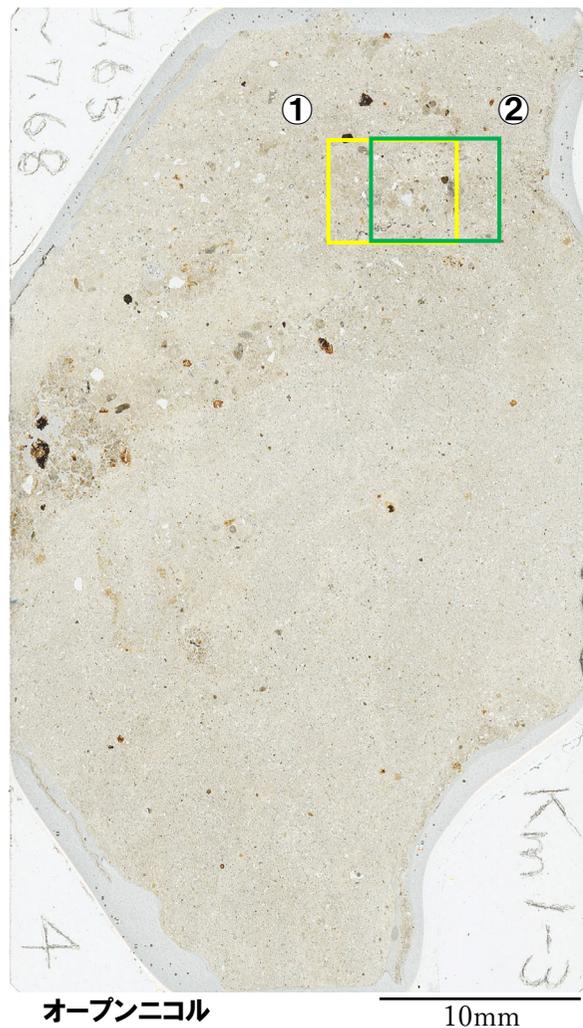
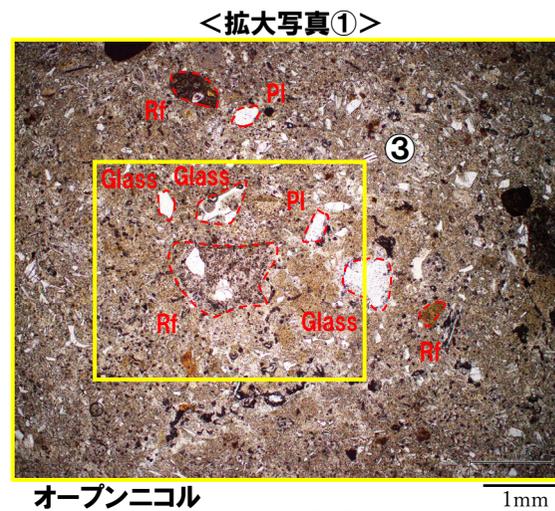
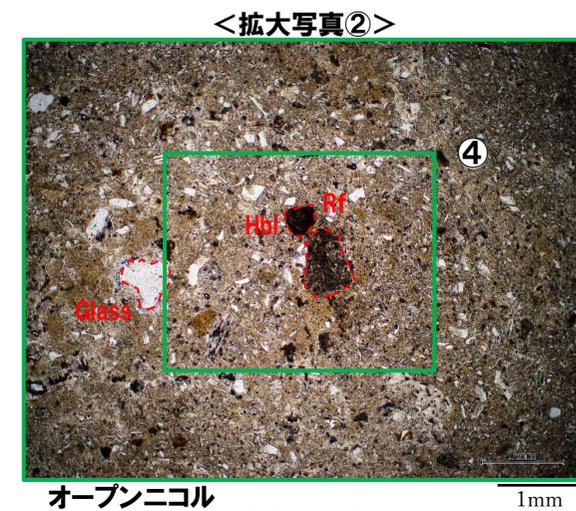
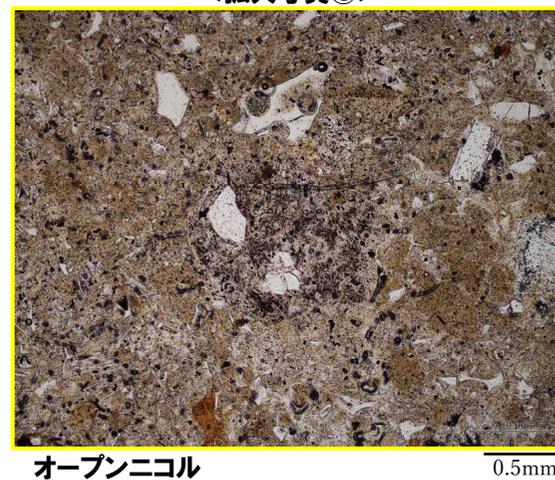
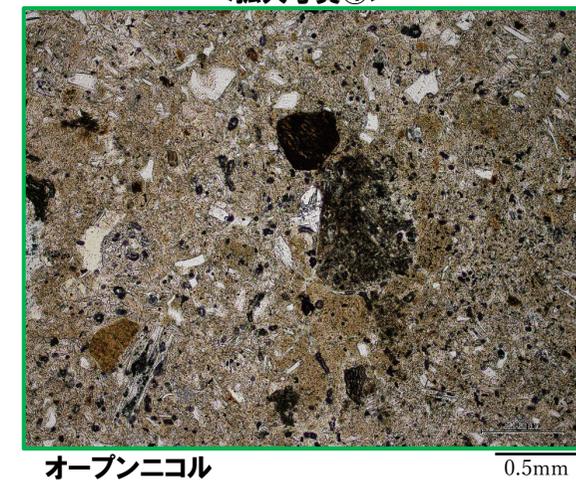
- 拡大写真①の約0.2cm以下の白色粒子に対応する粒子は、外形が明瞭であり、斑状組織が認められることから岩片であると判断される。
- 拡大写真②の約0.1cmの白色粒子に対応する粒子は、外形が明瞭であり、斑状組織が認められることから岩片であると判断される。

Rf:岩片
Glass:ガラス片
Pl:斜長石
Hbl:角閃石

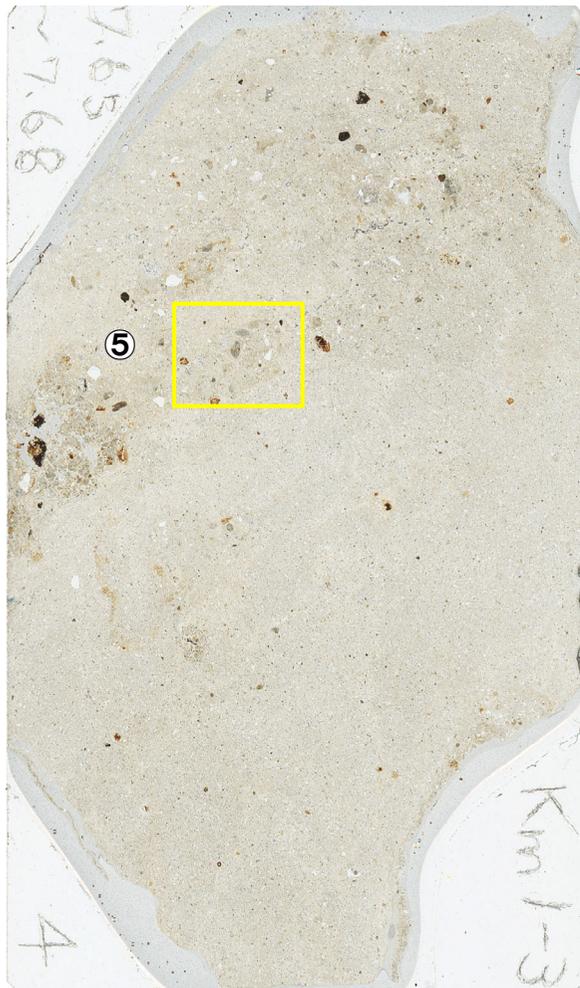
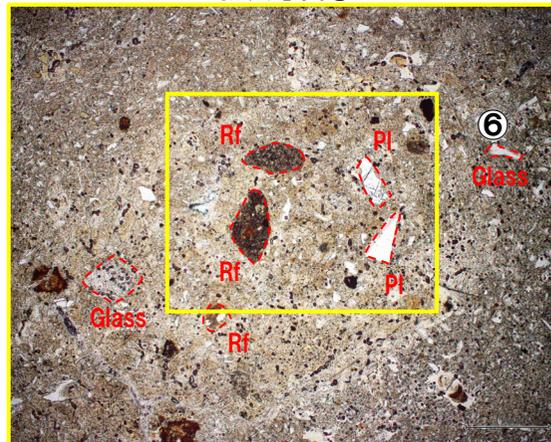
<拡大写真⑤>

○拡大写真⑤の約0.1cmの白色粒子に対応する粒子は、外形が明瞭であり、斑状組織が認められることから岩片であると判断される。

Rf:岩片
Glass:ガラス片
Pl:斜長石

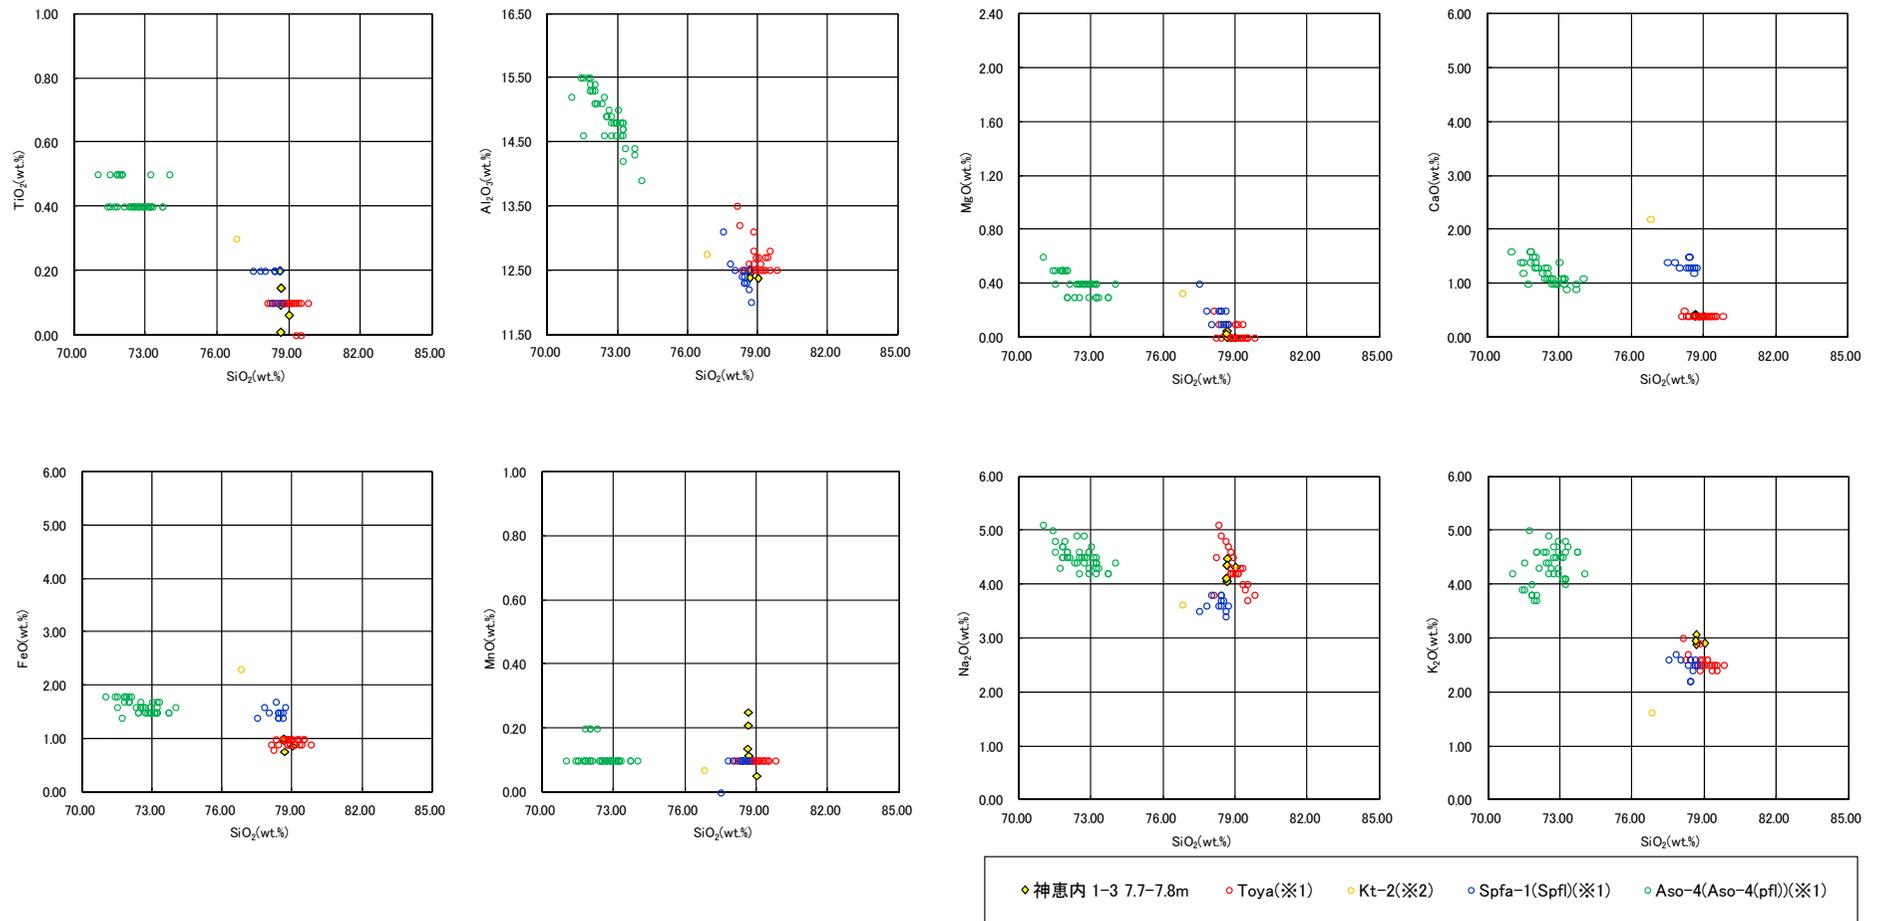
火山ガラスの主元素組成 (ハーカー図) (神恵内1-3:7.7-7.8m)
(R3.10.14審査会合以前に実施)

- ・薄片観察の結果,“軽石片”に対応すると判断される白色粒子は,岩片であると判断されることから,当該堆積物は火砕流堆積物ではないと判断される。
- ・R3.10.14審査会合以前に実施した火山灰分析(組成分析及び屈折率測定)の結果,洞爺火山灰(Toya)に対比される火山ガラスが認められ,火山ガラスの粒子数が急増する箇所に降灰層準が認められる(P374参照)。
- ・当該堆積物については,基質部分に洞爺火山灰(Toya)の火山ガラスを多く含む(1000/3000粒子以上,P374参照)ことから,洞爺火山灰(Toya)の純層(層厚:40cm)に区別される。

- ・R3.10.14審査会合以前に実施した火山灰分析(組成分析,屈折率測定及び主成分分析)の結果,深度7.70～7.80mについては,基質部分に洞爺火山灰(Toya)の火山ガラスを多く含む(1000/3000粒子以上,P374参照)ことから,洞爺火山灰(Toya)の純層(層厚:10cm)に区別される。
- ・深度7.80～8.05mについては,火山ガラスが少なく(200/3000粒子以下,P374参照),洞爺火山灰(Toya)の純層の下位に認められることを踏まえると,堆積後の生物擾乱等の影響によって上位から洞爺火山灰(Toya)が混入したものと判断されることから,洞爺火山灰(Toya)に対比される火山ガラスが混在する砂混じり火山灰質シルトに区別される。
- ・なお,本ボーリングにおいて認められる洞爺火山灰(Toya)の純層は,前項で述べた深度7.30～7.70mと合わせて,層厚50cmと評価される。

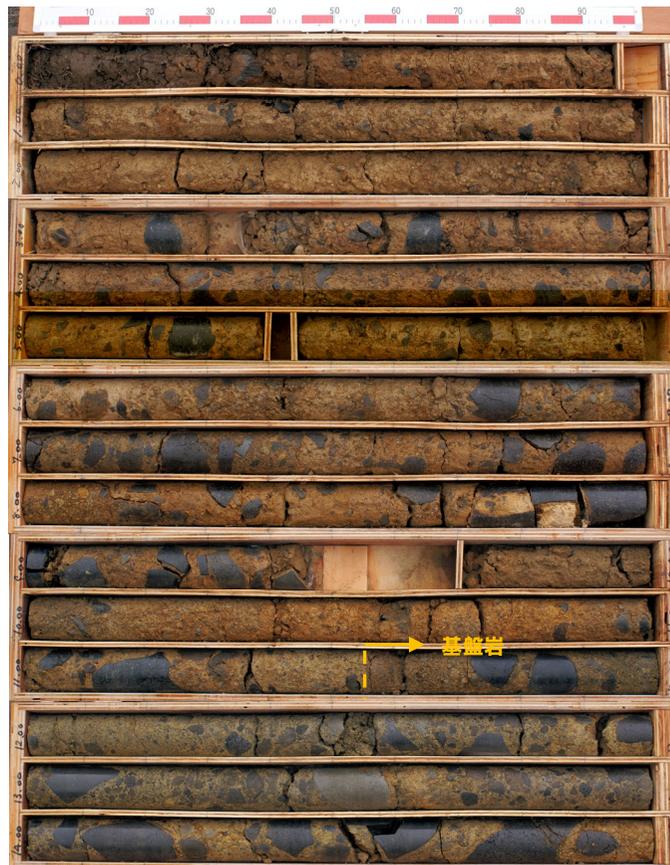
コア写真 (深度0~15m) (2010年4月撮影)

標尺	標高 (m)	深度 (m)	柱状図	地質名	色調	記 事
0	38.73	0.35	有機質土	暗褐色		植物片多く混じる。径2cm以下の重円~垂角礫が少量混じる。
1			砂質シルト	褐色		シルトは粗砂混じる。径3cm以下の垂角礫が混じる。礫様:安山岩。
2						
3	35.88	3.20	礫砂混じりシルト	褐色 灰褐色		シルトは粗砂混じる。混入礫径:3cm主体 (最大径7cm)。礫形:重円~角礫。礫率:20~30%程度。礫様:安山岩、デイサイト、発泡痕のある安山岩が混じる。
4						
5	33.68	5.40	礫混じり火山灰質シルト*	乳褐色		粗砂混じりの火山灰質シルト系混入礫径:2cm以下主体 (最大径5cm)。礫形:重円~垂角礫。礫率:20~40%程度。礫様:安山岩、デイサイト、発泡痕のある安山岩が混じる。
6	32.88	6.20	礫混じりシルト	褐色		砂はシルト混じり粗砂。混入礫径:4cm主体 (最大径7cm)。礫形:重円~角礫。礫率:50%前後。礫様:安山岩、デイサイト。発泡痕のある安山岩が混じる。
7						
8	31.63	7.45	シルト質砂礫	褐色		基質には、粗砂混じりシルトが混じる。混入礫径:7cm主体 (最大径30cm)。礫形:重円~角礫。礫率:60~70%程度。礫様:安山岩、デイサイト。発泡痕のある安山岩が混じる。8.00~8.20m:基質は粗砂となる。
9						
10	29.58	9.50	礫シルト質砂	褐色		基質はシルト質粗砂。混入礫径:2cm以下主体 (最大径13cm)。礫形:重円~角礫。礫率:50~60%程度。礫様:安山岩、デイサイト。発泡痕のある安山岩、シルト岩が混じる。
11	27.53	11.55				
12			風化凝灰角礫岩	灰褐色 褐色		割れ目比較的少なく、10~40cmの棒状コアを呈す。岩片はハンマーの撃打で割れる。割れ目沿いに褐色化する。
13						
14						
15

※柱状図には、“火山灰質”と記載されているが、R3.10.14審査会合以降に実施した火山灰分析の結果から、後述する検討において主に火山砕屑物からなるものではないと評価した (P386~P387参照)。

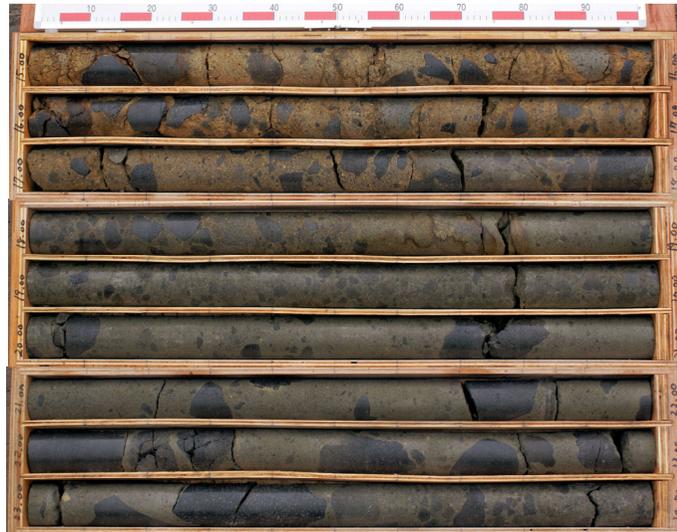
コア写真 (深度15~24m) (2010年4月撮影)

標尺	標高 (m)	深度 (m)	柱状図	地質	色調	記
16			[Patterned Column]	風化凝灰角礫岩	灰褐 褐灰	
17						
18	21.43	17.65	[Patterned Column]	凝灰角礫岩	暗灰	割れ目少なく、30cm以上の棒状コアを呈す。 岩片は硬質。
19						
20						
21						
22						
23						
24	15.08	24.00

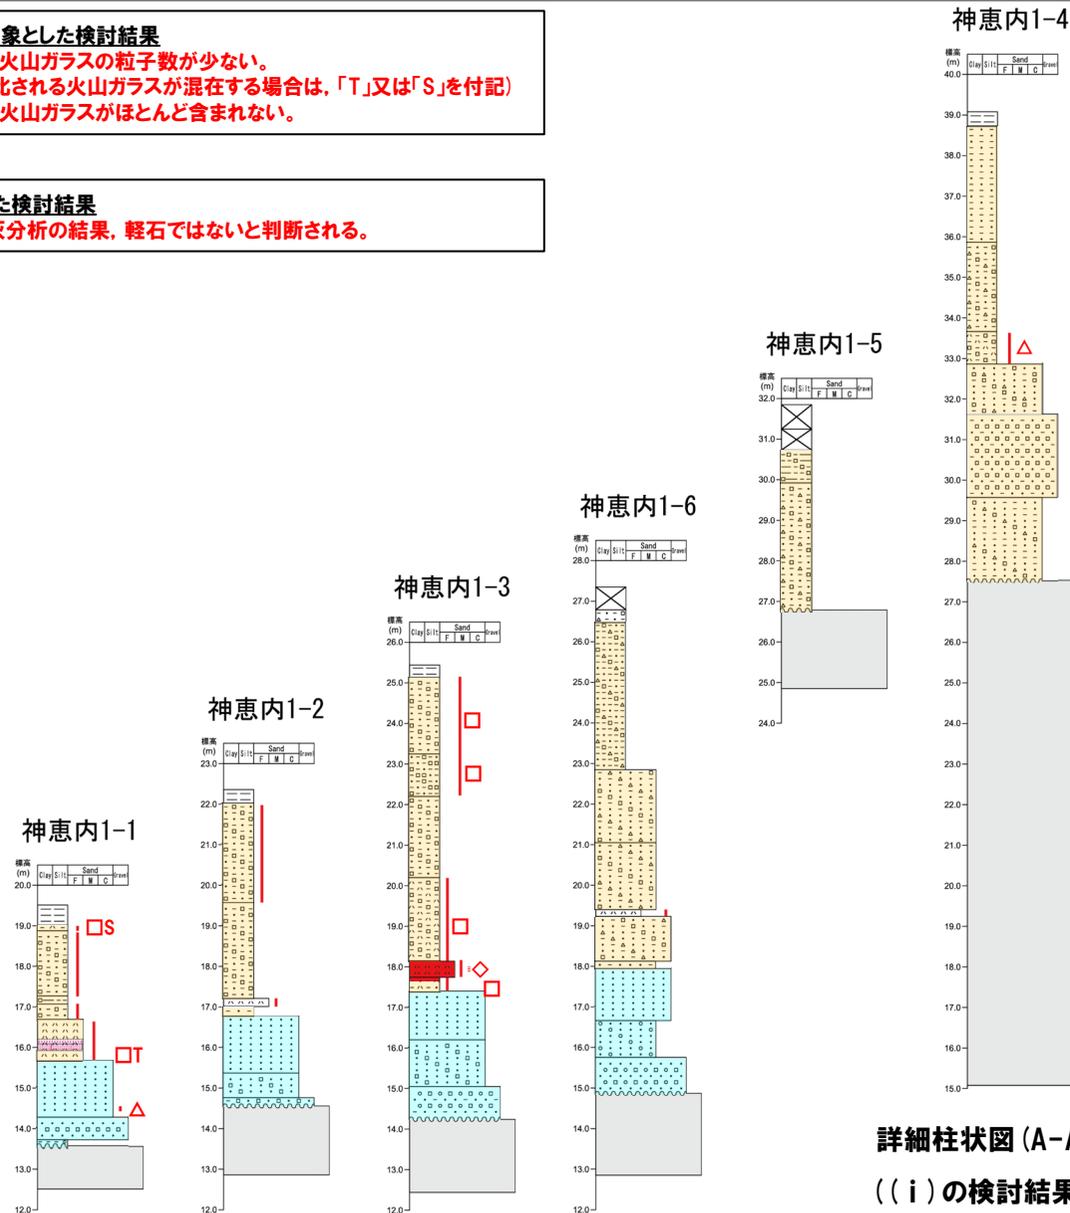
詳細柱状図 (A-A' 断面)
((i) の検討結果を反映)

- : 火山灰分析の結果, 火山ガラスの粒子数が少ない。
(Toya又はSpfa-1に対比される火山ガラスが混在する場合は, 「T」又は「S」を付記)
- △: 火山灰分析の結果, 火山ガラスがほとんど含まれない。

- ◇: 薄片観察又は火山灰分析の結果, 軽石ではないと判断される。

洞爺火山灰 (Toya) の火山ガラスを多く含む堆積物については, 詳細柱状図において, 降下火砕物由来として示しているが, 火砕サージ由来か降下火砕物由来かを厳密に区分することは難しいと評価している。

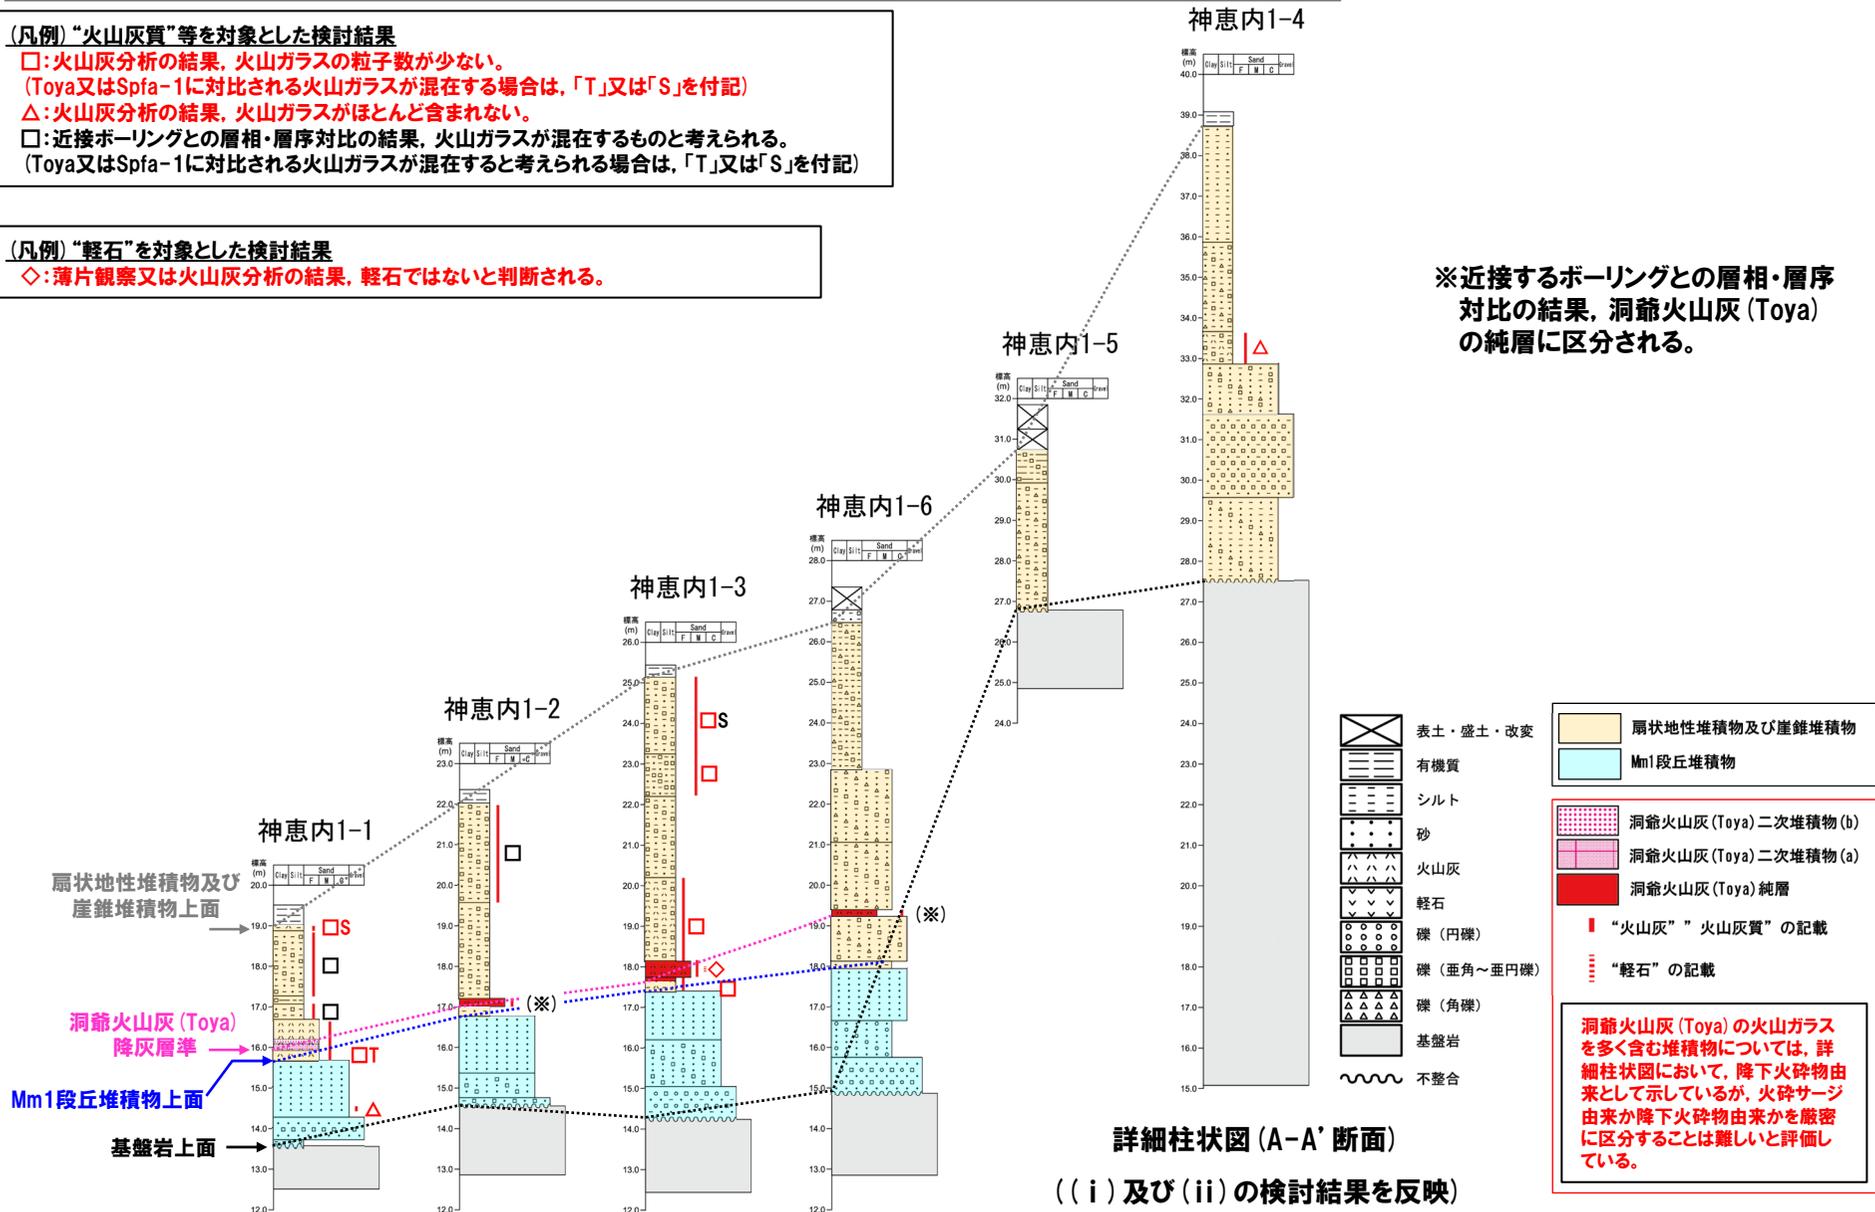
- : 火山灰分析の結果, 火山ガラスの粒子数が少ない。
(Toya又はSpfa-1に対比される火山ガラスが混在する場合は, 「T」又は「S」を付記)
- △: 火山灰分析の結果, 火山ガラスがほとんど含まれない。
- : 近接ボーリングとの層相・層序対比の結果, 火山ガラスが混在するものと考えられる。
(Toya又はSpfa-1に対比される火山ガラスが混在すると考えられる場合は, 「T」又は「S」を付記)

- ◇: 薄片観察又は火山灰分析の結果, 軽石ではないと判断される。

※近接するボーリングとの層相・層序対比の結果, 洞爺火山灰 (Toya) の純層に区分される。

- 古宇川左岸地点において，洞爺火山灰（Toya）の純層又は二次堆積物の上位には，火山ガラスが混在する層準が存在するものと判断される。
- 古宇川左岸地点において，扇状地性堆積物及び崖錐堆積物の上面付近には，支笏第1降下軽石（Spfa-1）に対比される火山ガラスが混在する層準が存在するものと判断される。

- 古宇川左岸地点において，軽石を含む洞爺火砕流本体は認められず，主に火山碎屑物からなる堆積物は，以下に示すものが認められる。
 - ・火砕サージ由来か降下火砕物由来かを厳密に区分することは難しい洞爺火山灰（Toya）の火山ガラスを多く含む堆積物

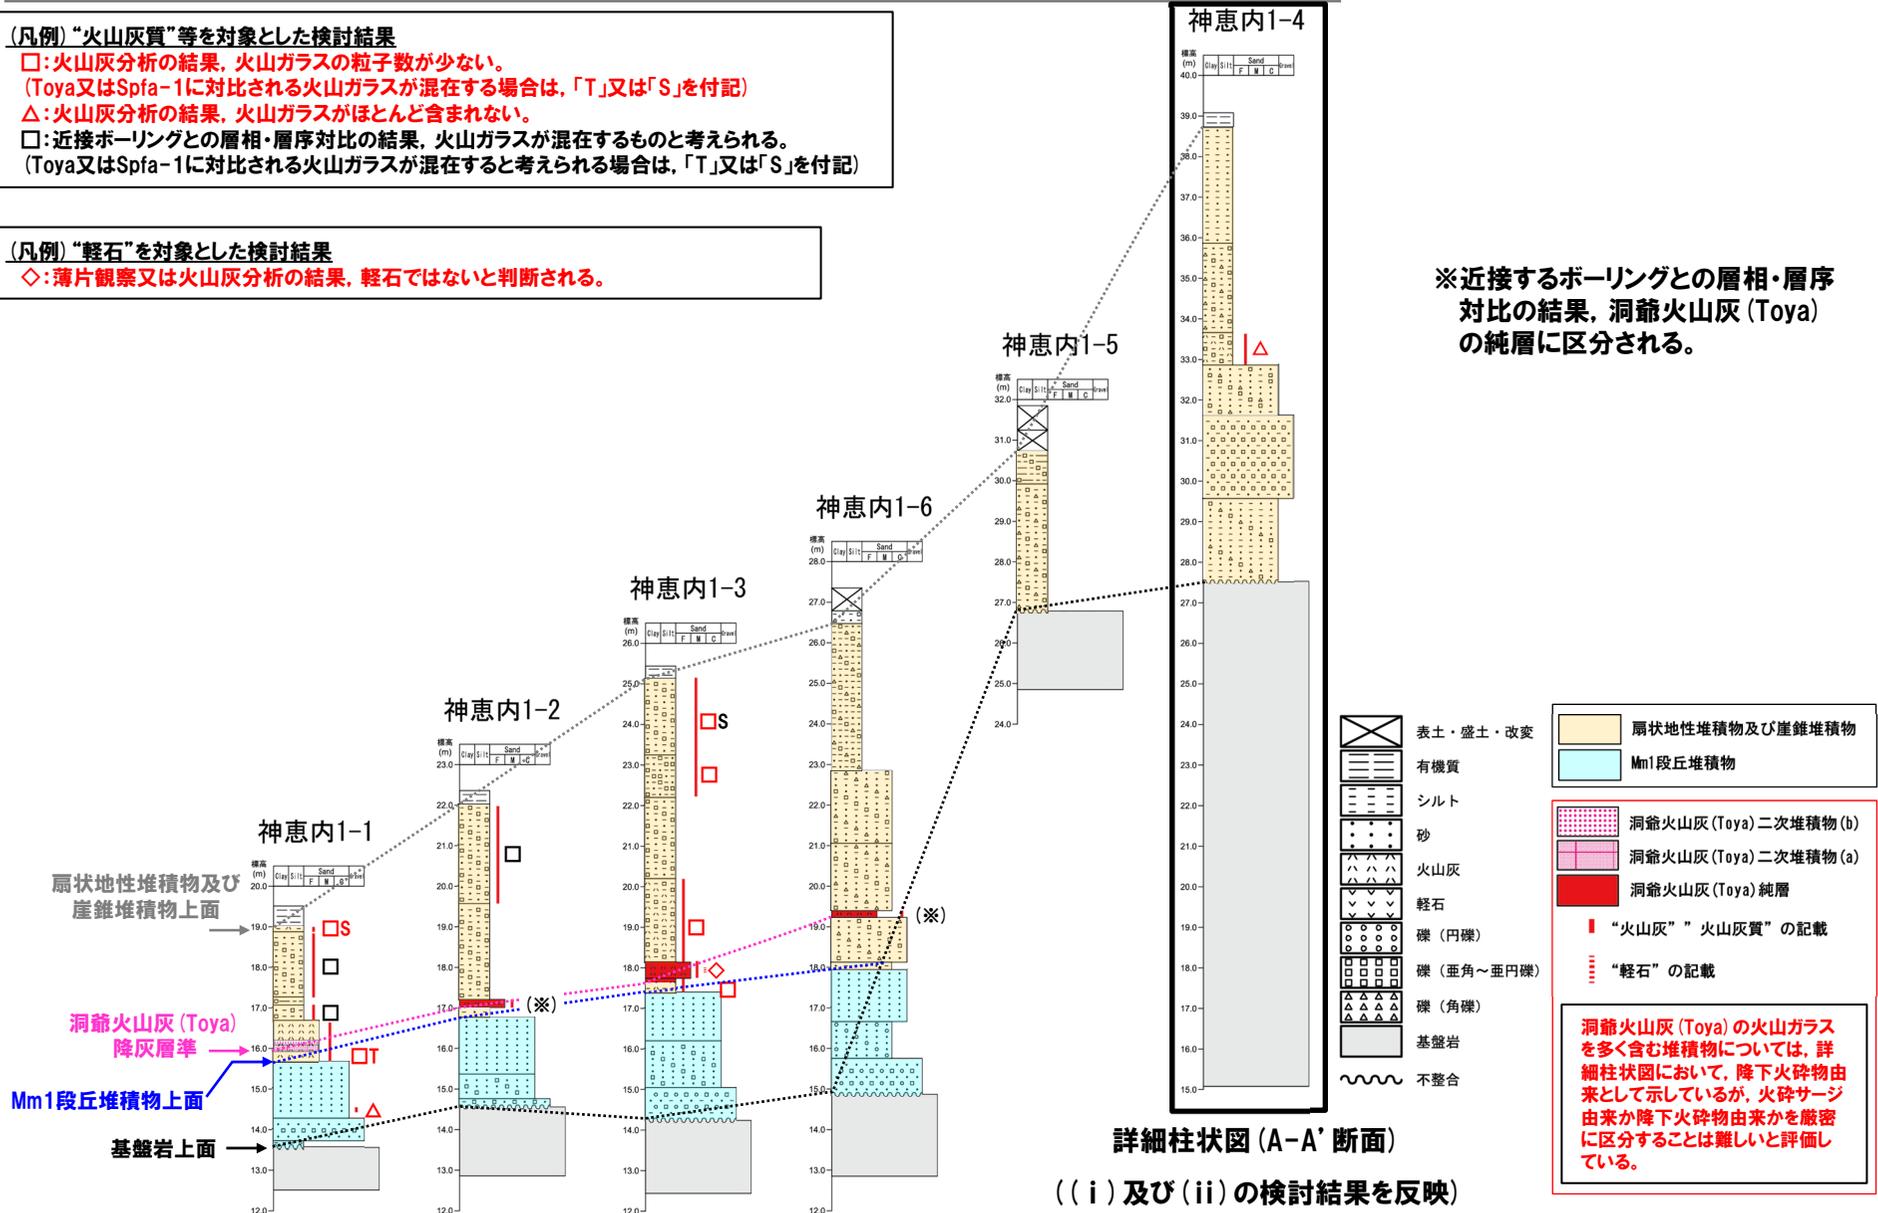
- : 火山灰分析の結果, 火山ガラスの粒子数が少ない。
(Toya又はSpfa-1に対比される火山ガラスが混在する場合は, 「T」又は「S」を付記)
- △: 火山灰分析の結果, 火山ガラスがほとんど含まれない。
- : 近接ボーリングとの層相・層序対比の結果, 火山ガラスが混在するものと考えられる。
(Toya又はSpfa-1に対比される火山ガラスが混在すると考えられる場合は, 「T」又は「S」を付記)

- ◇: 薄片観察又は火山灰分析の結果, 軽石ではないと判断される。

・火山灰分析(組成分析)の結果、火山ガラスがほとんど含まれない(5/3000粒子以下)ことから、従来どおり、礫混じりシルトに区分される。

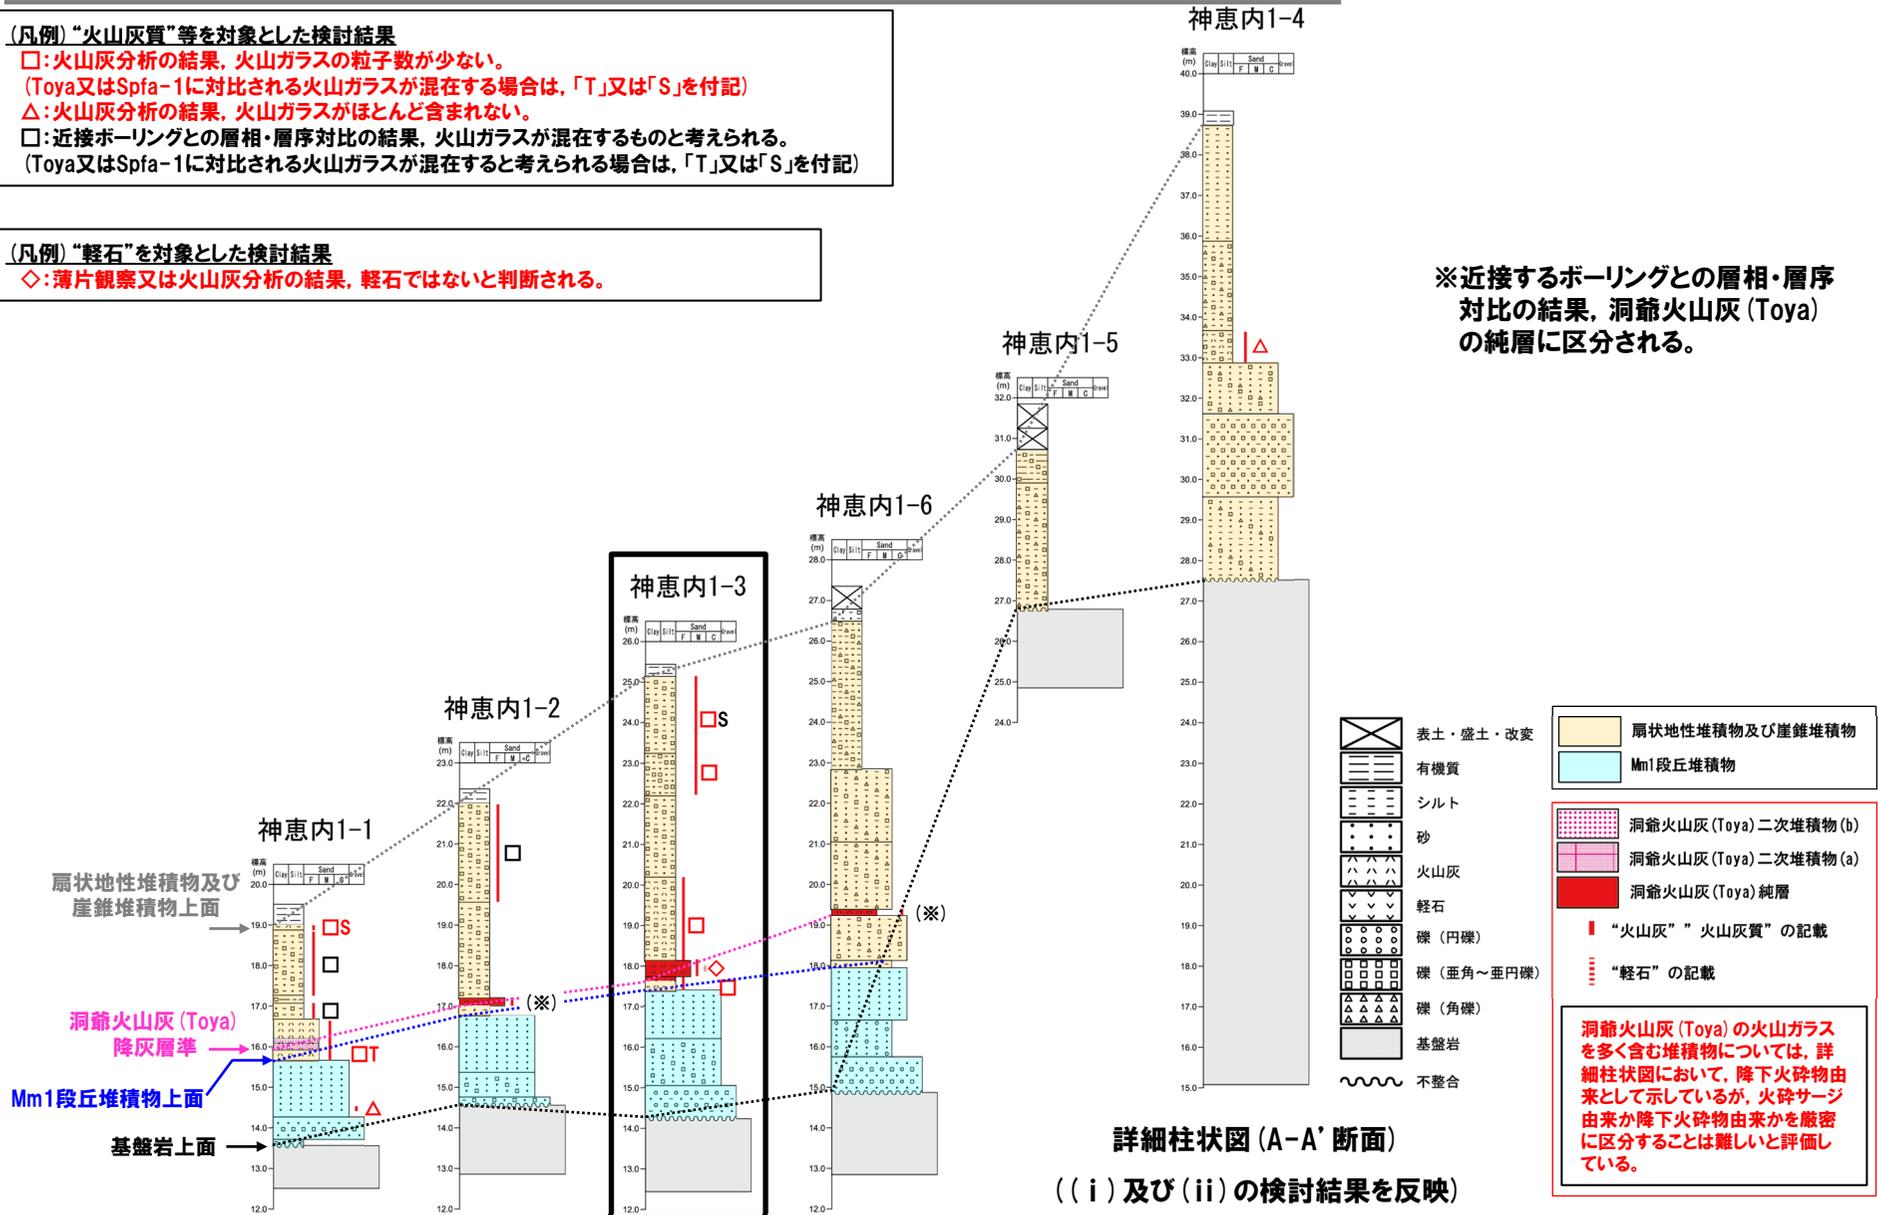
- : 火山灰分析の結果, 火山ガラスの粒子数が少ない。
(Toya又はSpfa-1に対比される火山ガラスが混在する場合は, 「T」又は「S」を付記)
- △: 火山灰分析の結果, 火山ガラスがほとんど含まれない。
- : 近接ボーリングとの層相・層序対比の結果, 火山ガラスが混在するものと考えられる。
(Toya又はSpfa-1に対比される火山ガラスが混在すると考えられる場合は, 「T」又は「S」を付記)

- ◇: 薄片観察又は火山灰分析の結果, 軽石ではないと判断される。

- ・火山灰分析(組成分析)の結果,火山ガラスの粒子数が少ない(1～14/3000粒子)ことから,火山ガラスが混在する礫混じり砂質シルトに区別される。
- ・近接する神恵内1-1ボーリングでは,扇状地性堆積物及び崖錐堆積物の上面付近に,支笏第1降下軽石(Spfa-1)に対比される火山ガラスが混在する状況が認められることから,同じく支笏第1降下軽石(Spfa-1)に対比される火山ガラスが混在するものと考えられる。

- ・火山灰分析(組成分析)の結果,火山ガラスの粒子数が少ない(2～20/3000粒子)ことから,火山ガラスが混在する礫質砂混じりシルトに区別される。

- ・火山灰分析(組成分析)の結果,深度5.40～6.60mについては,火山ガラスの粒子数が少ない(9～36/3000粒子)。
- ・また,R3.10.14審査会合以前に実施した火山灰分析(組成分析)の結果,深度7.10～7.30mについては,火山ガラスの粒子数が少ない(113～208/3000粒子)。
- ・以上のことから,火山ガラスが混在する礫混じり火山灰質シルトに区別される。

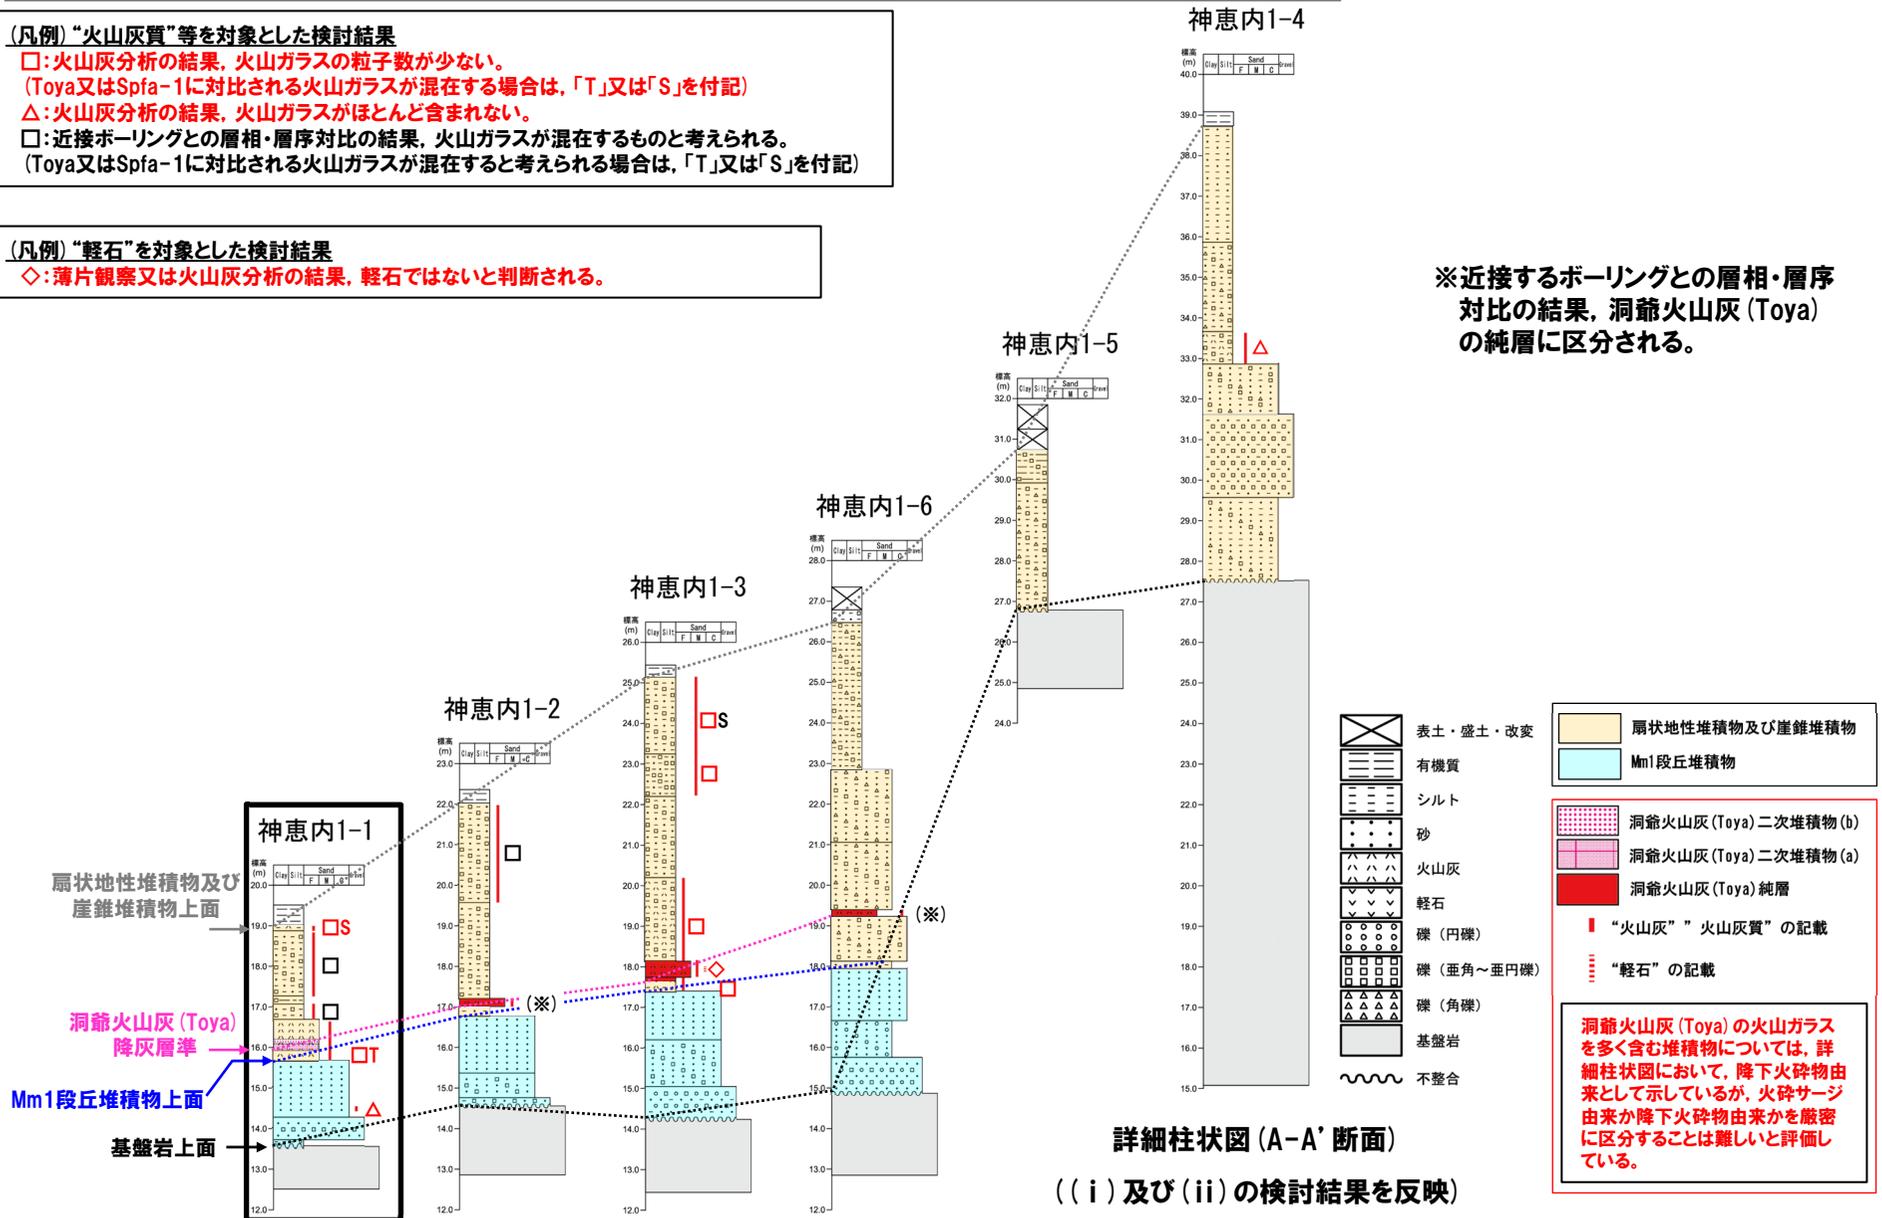
- : 火山灰分析の結果, 火山ガラスの粒子数が少ない。
(Toya又はSpfa-1に対比される火山ガラスが混在する場合は, 「T」又は「S」を付記)
- △: 火山灰分析の結果, 火山ガラスがほとんど含まれない。
- : 近接ボーリングとの層相・層序対比の結果, 火山ガラスが混在するものと考えられる。
(Toya又はSpfa-1に対比される火山ガラスが混在すると考えられる場合は, 「T」又は「S」を付記)

※近接するボーリングとの層相・層序対比の結果, 洞爺火山灰 (Toya) の純層に区分される。

・火山灰分析(組成分析,屈折率測定及び主成分分析)の結果,支笏第1降下軽石(Spfa-1)に対比される火山ガラスが認められるものの,火山ガラスの粒子数が少ない(28/3000粒子)ことから,主に火山砕屑物からなるものではなく,火山ガラスが混在するシルトに区分される。

・当該堆積物は,洞爺火山灰(Toya)純層及び二次堆積物の上位に認められ,近接する神恵内1-3ボーリングに認められる洞爺火山灰(Toya)の上位の礫質砂混じりシルトに対比されることから,火山ガラスが混在する礫混じり砂質シルトと考えられる。

・当該堆積物は,洞爺火山灰(Toya)の二次堆積物の直上に認められ,近接する神恵内1-3ボーリングに認められる洞爺火山灰(Toya)の純層の直上に認められる礫混じり火山灰質シルトに対比されることから,火山ガラスが混在する礫混じり砂質シルトと考えられる。

- ・R3.10.14審査会合以降に実施した火山灰分析(組成分析,屈折率測定及び主成分分析)の結果,バブルウォールタイプ及びパミスタタイプの火山ガラスの割合が多いこと及び火山ガラスの屈折率の頻度分布の範囲が町田・新井(2011)に示される洞爺火山灰(Toya)と調和的であることから,火山ガラスの粒子数が急増する箇所に洞爺火山灰(Toya)の降灰層準が認められる(P358参照)。
- ・深度2.85～3.20mについては,火山ガラスが少ない(16～131/3000粒子)ことから,主に火山砕屑物からなるものではなく,火山ガラスが混在するシルトに区分される。
- ・深度3.20～3.30mについては,洞爺火山灰(Toya)の火山ガラスが認められるものの,火山ガラスの粒子数が640/3000粒子であること及び直下の深度3.30～3.50mの範囲が,洞爺火山灰(Toya)の二次堆積物aに区分されることから,洞爺火山灰(Toya)の二次堆積物b(層厚:10cm)に区分される。
- ・深度3.30～3.50mについては,基質部分に洞爺火山灰(Toya)の火山ガラスを多く含む(1500/3000粒子以上)ものの,当該堆積物中に径0.5cm以下の細礫が混じること(P357参照)から,洞爺火山灰(Toya)の二次堆積物a(層厚:20cm)に区分される。
- ・深度3.50～3.85mについては,火山ガラスが少なく,上述の洞爺火山灰(Toya)の二次堆積物aの下位に当たることから,堆積後の生物擾乱等の影響によって上位から洞爺火山灰(Toya)に対比される火山ガラスが混在するシルトに区分される。

・深度5.00～5.05mに挟在する砂質シルトについては,火山灰分析(組成分析)の結果,火山ガラスはほとんど含まれない(1/3000粒子)ことから,主に火山砕屑物からなるものではなく,従来どおり,Mm1段丘堆積物に区分される。

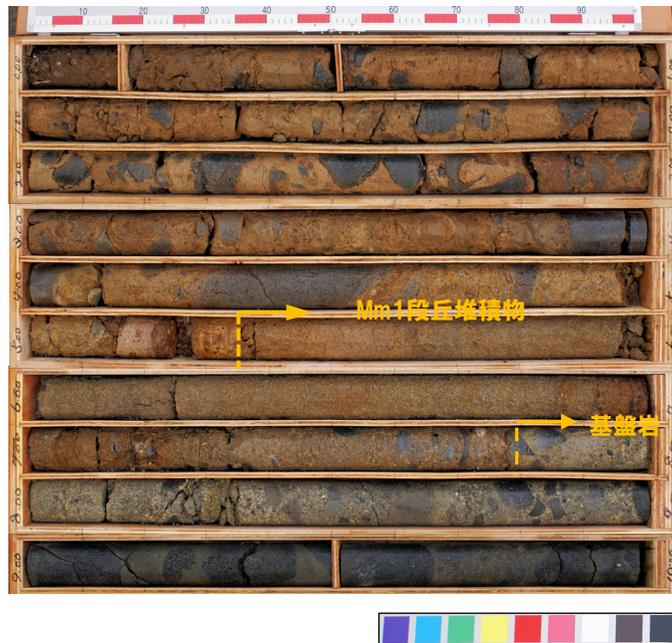
コア写真 (深度0~9.5m) (2010年4月撮影)

神恵内1-2 孔口標高 22.36m 掘進長 9.50m

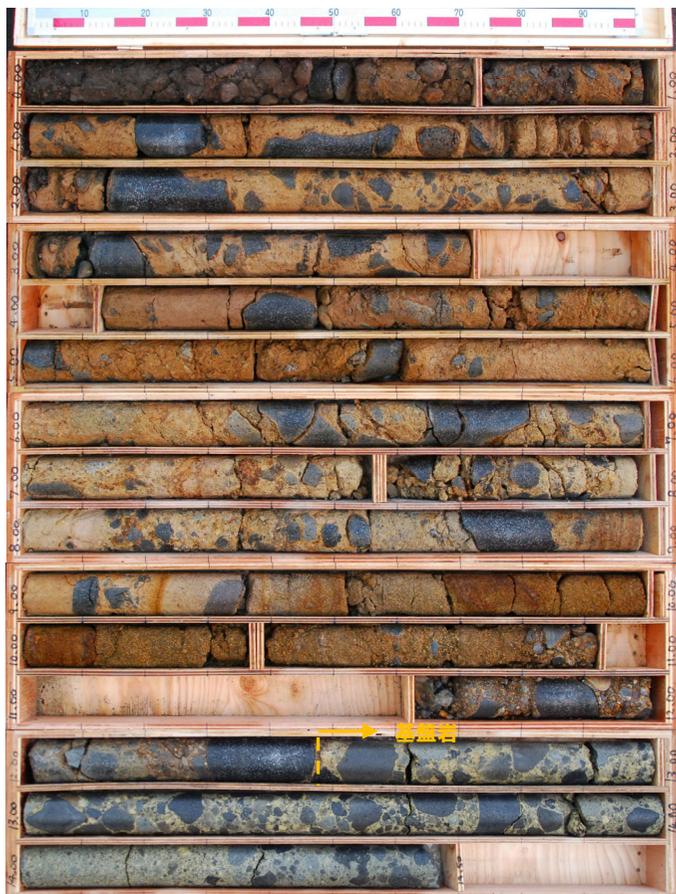
コア写真 (深度0~14.5m) (2010年11月撮影)

扇状地性堆積物及び産錐堆積物
Mm1段丘堆積物
