4. 積丹半島西岸における洞爺火砕流堆積物の有無に関する検討

③-1 古宇川左岸地点 (調査位置図) (2/2)

③-2 古宇川左岸地点（追加火山灰分析・薄片観察結果：まとめ）（1/2）

③-3 古宇川左岸地点 (追加火山灰分析・薄片観察結果:神恵内1-1ボーリング) (1/4)

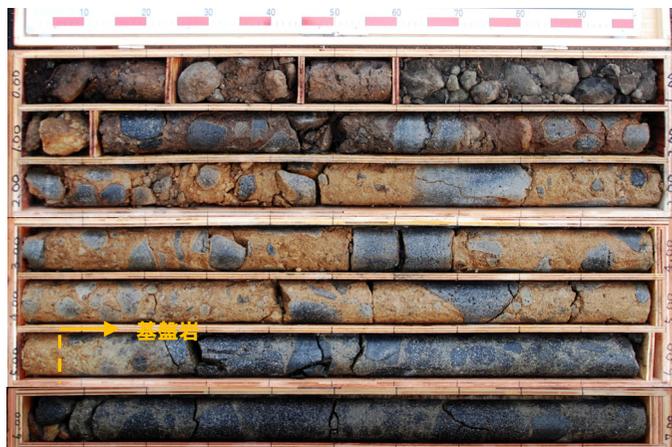
コア写真 (深度0~7m) (2010年11月撮影)

○今回検討対象となる堆積物は認められない。

神恵内1-5 孔口標高 31.85m 掘進長 7.00m

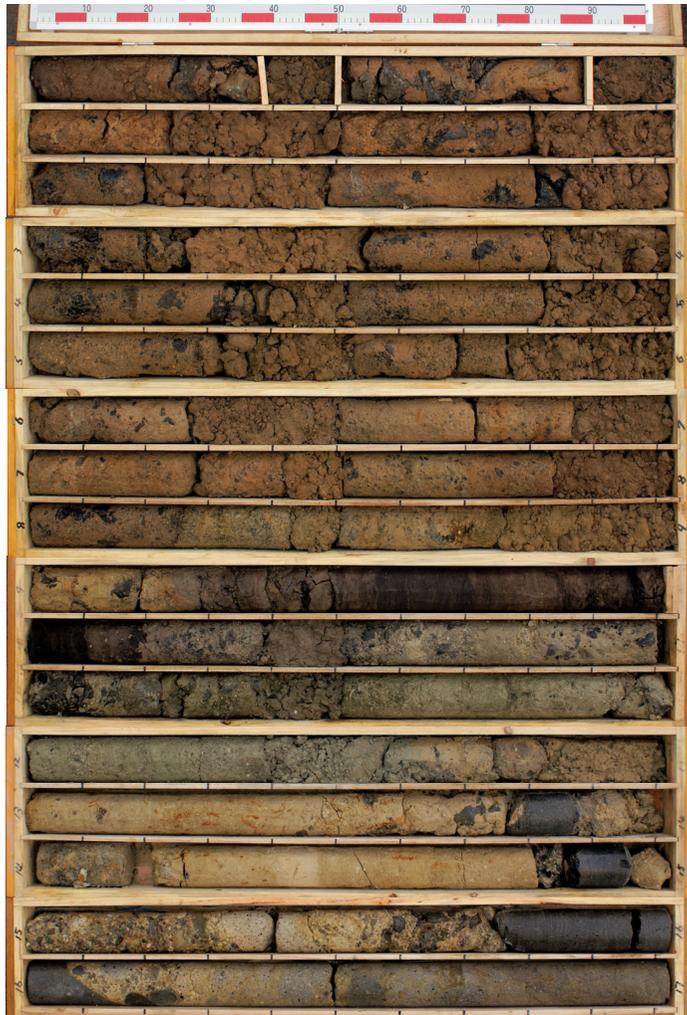
コア写真 (深度0~17m) (2010年4月撮影)

神恵内M-1 孔口標高 33.43m 掘進長 17.00m

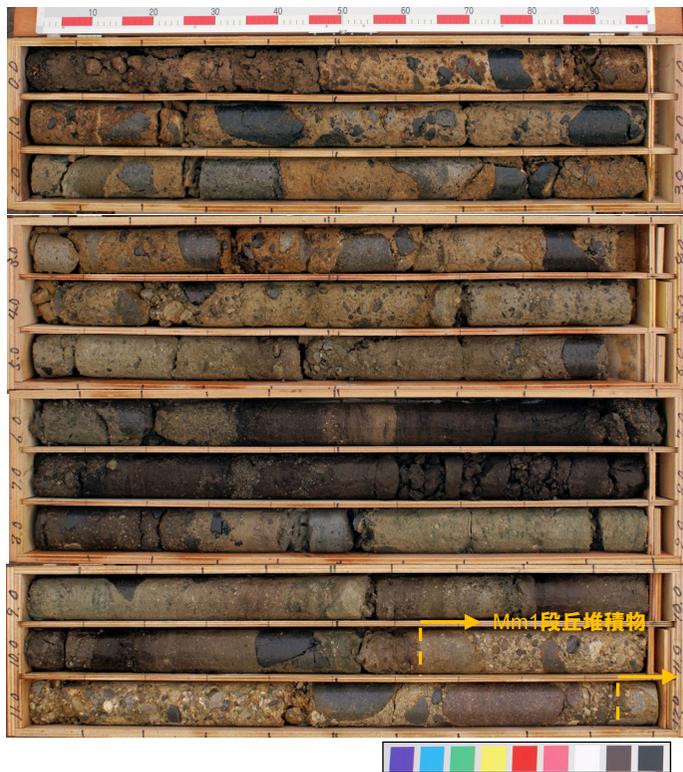
コア写真 (深度0~12m) (2010年4月撮影)

神恵内M-2		孔口標高 29.28m 掘進長 12.00m		記	
標	深	柱	地	色	記
尺	度	状	質	調	事
(m)	(m)	図	名	調	
28.78	0.50	細粒じり有機質シルト	暗褐色		径3cm以下(最大径7mm)の安山岩角礫混じる有機質シルト。
24.98	4.30	シルト質砂礫	褐色		基質はシルト混じり粗砂。 粒径: 3cm以下(最大径12cm)主体。 形状: 歪円~角礫。 税率: 50~60%程度。 礫種: 安山岩、デイサイト、シルト岩など。 0.50~0.85m: 基質は火山灰混じり※1

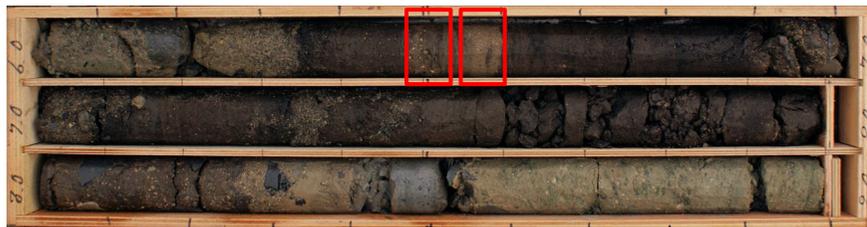
コア写真 (深度6～9m) (2010年4月撮影)

- “軽石片”に対応する白色粒子を対象として試料を採取したが、顕微鏡観察の結果、屈折率測定及び主成分分析に供する火山ガラスは確認されない。

□ : 白色粒子採取範囲

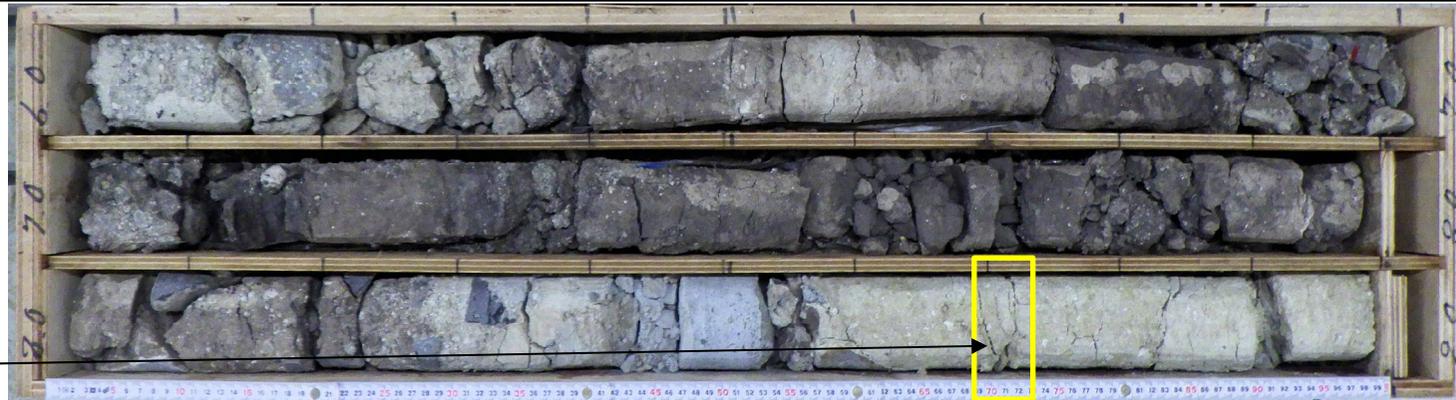
コア写真 (神恵内M-2; 深度6～9m) (2022年4月撮影)

- 柱状図において、層相を「砂質シルト」としている深度8.25～9.50mについては、柱状図記事に「径0.8cm以下の軽石片、径3～7cmの安山岩礫が少量混じる」との記載がなされていることから、R3.10.14審査会合以降、コア再観察を行った。
- 再観察の結果、“軽石片”に対応すると判断される白色粒子が確認されたことから、当該粒子の同定を目的とした薄片観察を行った。
- 薄片作成前の試料面においても、径0.8cm以下の白色粒子が点在する。

薄片試料採取位置
(深度8.69～8.73m)

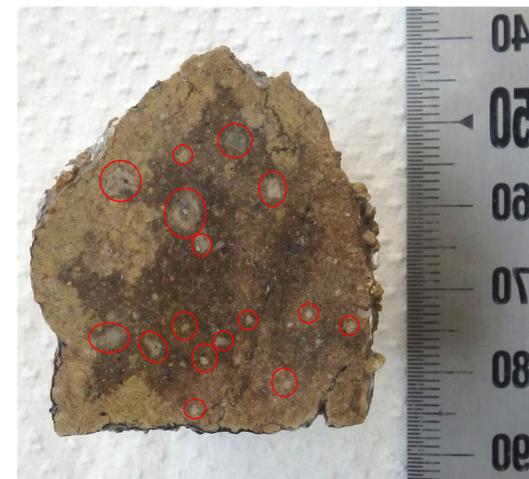
薄片作成前試料 (観察面) (左右反転)

凡例
○: 白色粒子

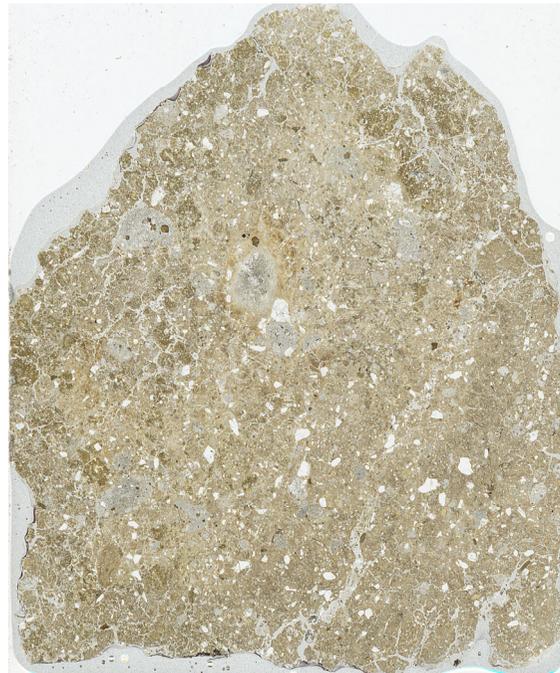
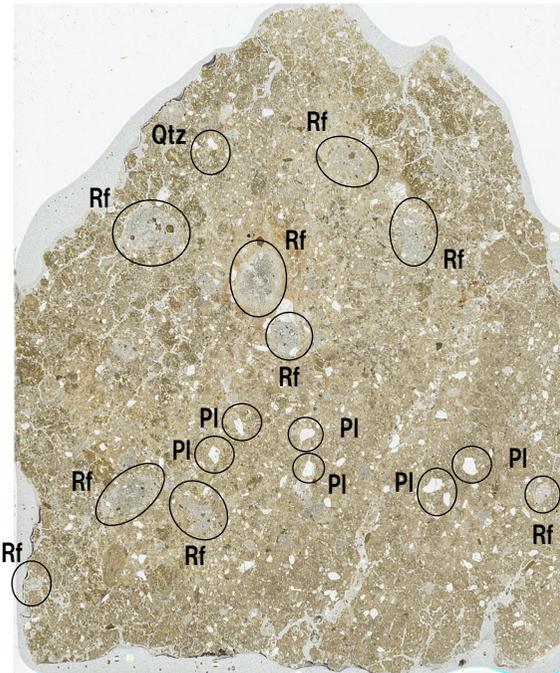
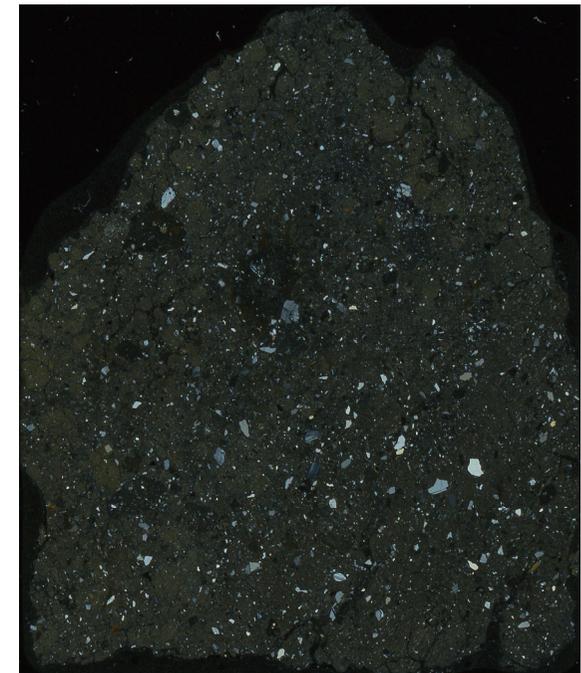
○薄片作成前試料の観察面において確認された白色粒子と対応する粒子を対象に観察を行った結果をP420～P427に示す。
○観察の結果、柱状図記事に“軽石片”と記載がなされている粒子は、岩片又は斜長石であると判断される。

Rf:岩片
Pl:斜長石
Qtz:石英

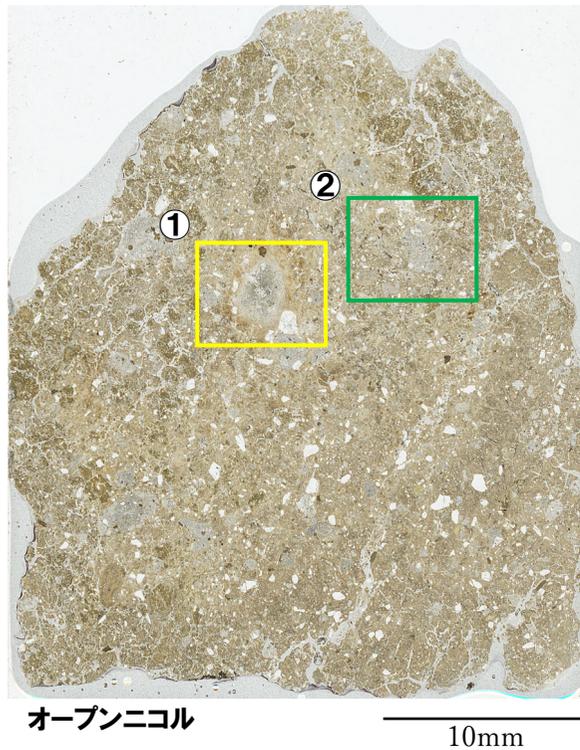
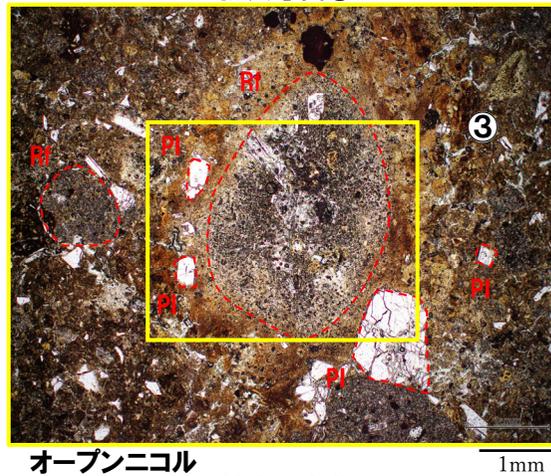
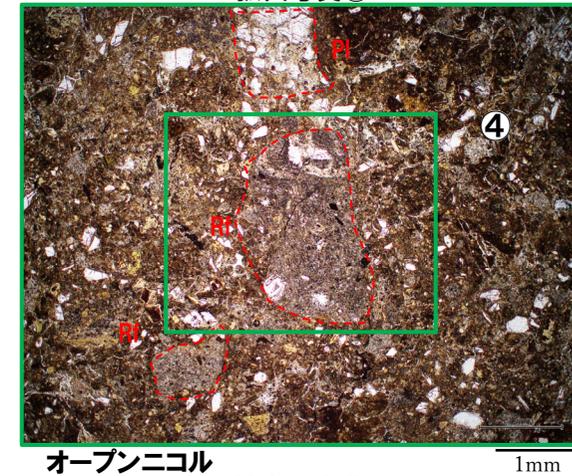
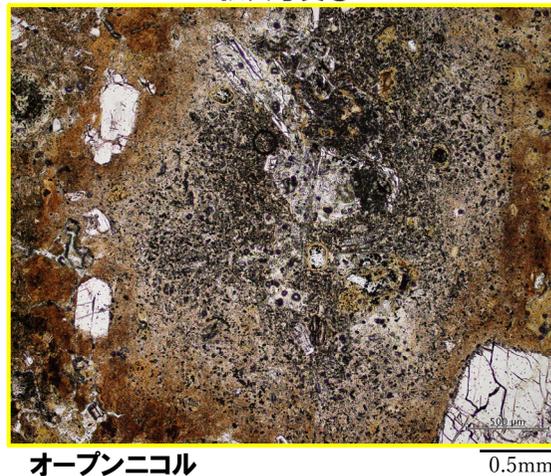
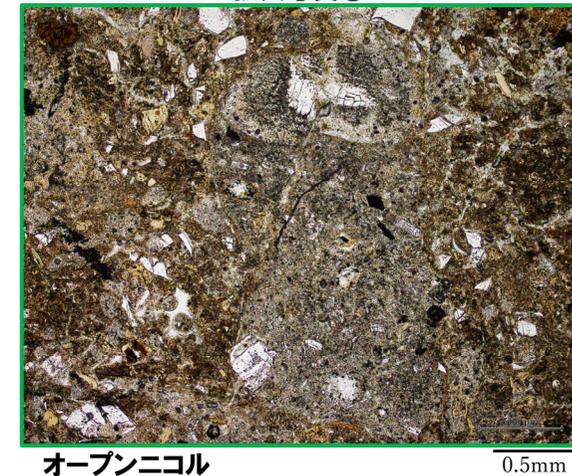
<拡大写真①>

Rf: 岩片
Pl: 斜長石

- 拡大写真①の約0.4cm以下の白色粒子に対応する粒子は、外形が明瞭であり、斑状組織が認められることから岩片であると判断される。
- 拡大写真②の約0.3cm以下の白色粒子に対応する粒子は、外形が明瞭であり、斑状組織が認められることから岩片であると判断される。
