④-4 古宇川右岸地点 (追加火山灰分析・薄片観察結果:神恵内M-2ボーリング) (8/21)

4. 積丹半島西岸における洞爺火砕流堆積物の有無に関する検討

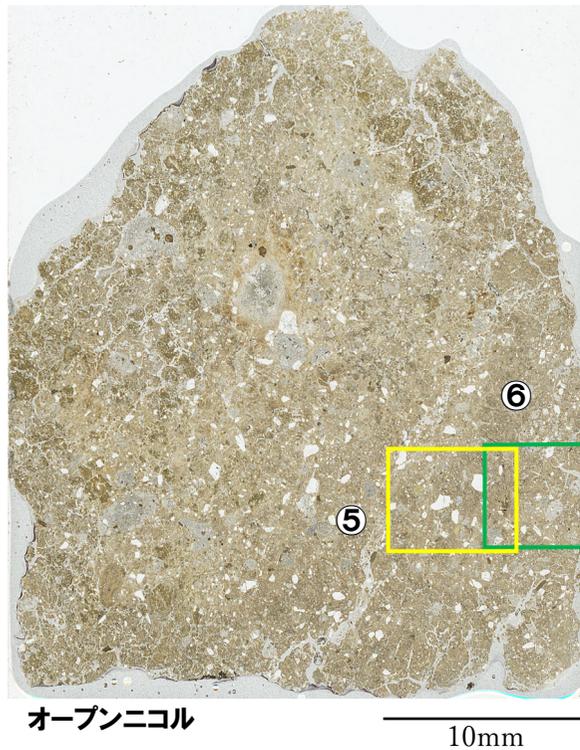
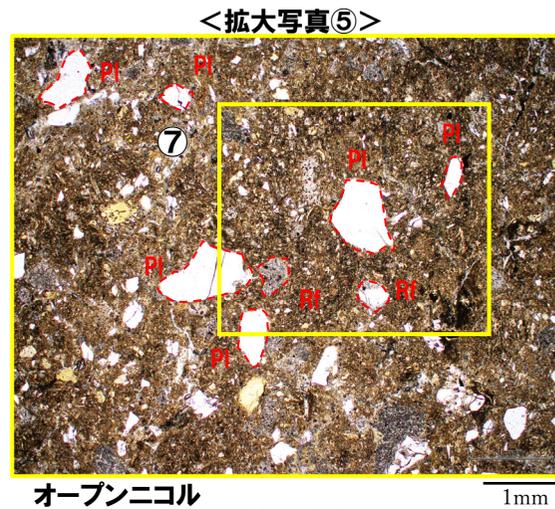
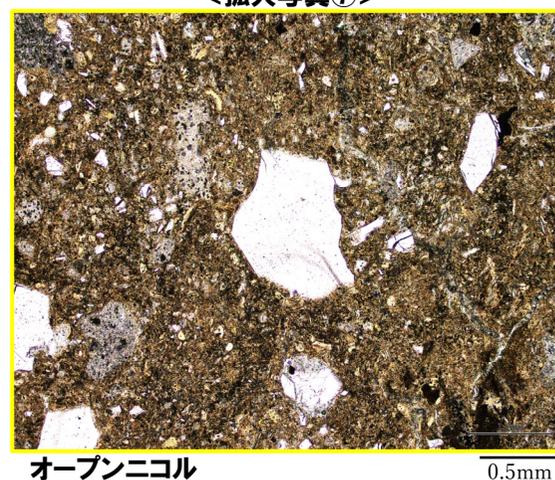
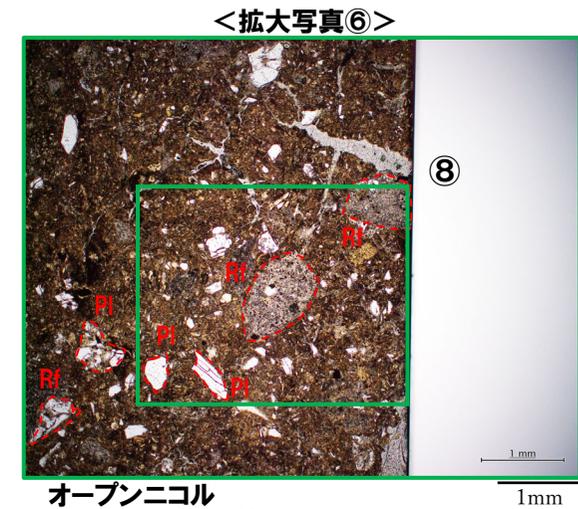
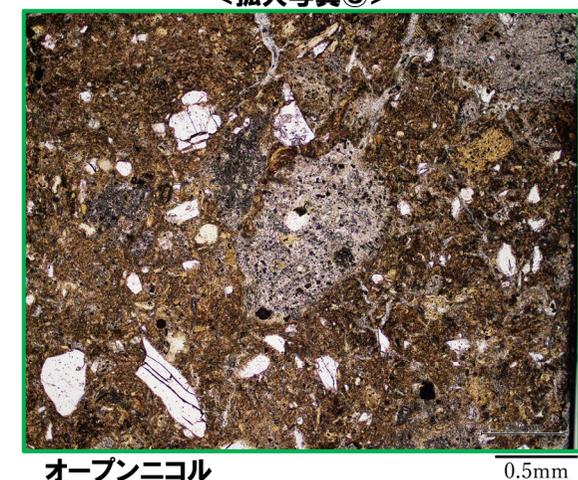
- 拡大写真⑤の約0.1cmの白色粒子に対応する粒子は、オープンニコルで無色であり、クロスニコルで低い干渉色を示し、劈開が認められることから、斜長石であると判断される。
- 拡大写真⑥の約0.1cmの白色粒子に対応する粒子は、外形が明瞭であり、斑状組織が認められることから岩片であると判断される。

Rf:岩片
Pl:斜長石

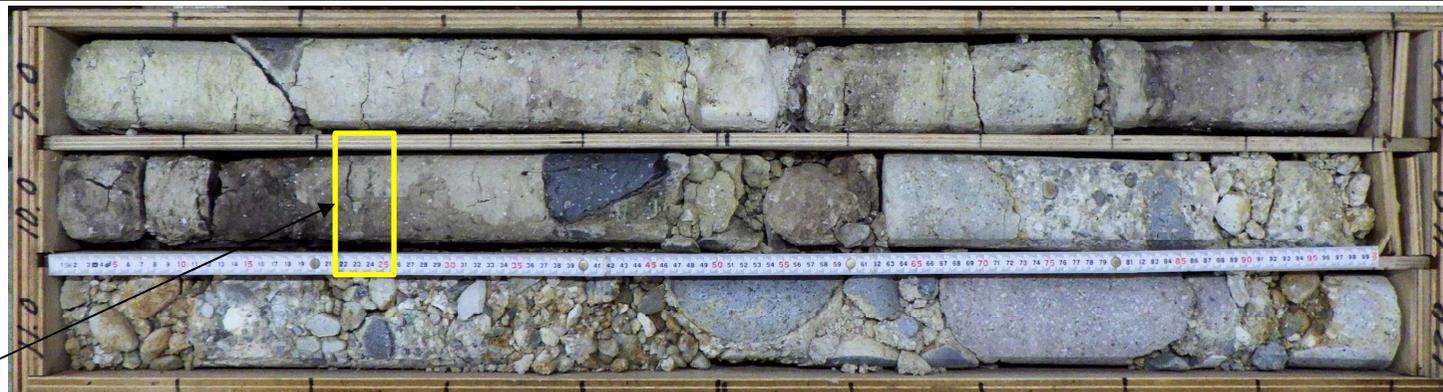
コア写真 (神恵内M-2: 深度9～12m) (2022年4月撮影)

- 柱状図において、層相を「有機質シルト」としている深度9.80～10.63mについては、柱状図記事に「径0.5cm以下の軽石片、径10cmの安山岩礫が混じる」との記載がなされていることから、R3.10.14審査会合以降、コア再観察を行った。
- 再観察の結果、“軽石片”の記載に対応すると判断される白色粒子が確認されたことから、当該粒子の同定を目的とした薄片観察を行った。
- 薄片作成前の観察面において、径0.5cm程度以下の白色粒子が点在する。

薄片試料採取位置
(深度10.22～
10.25m)

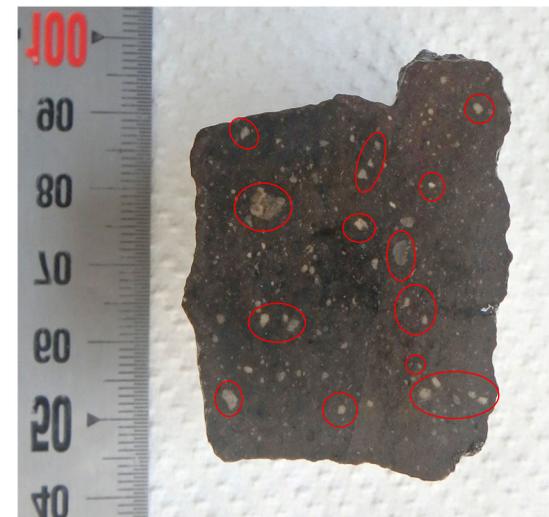
薄片作成前試料 (観察面) (左右反転)

凡例
○: 白色粒子

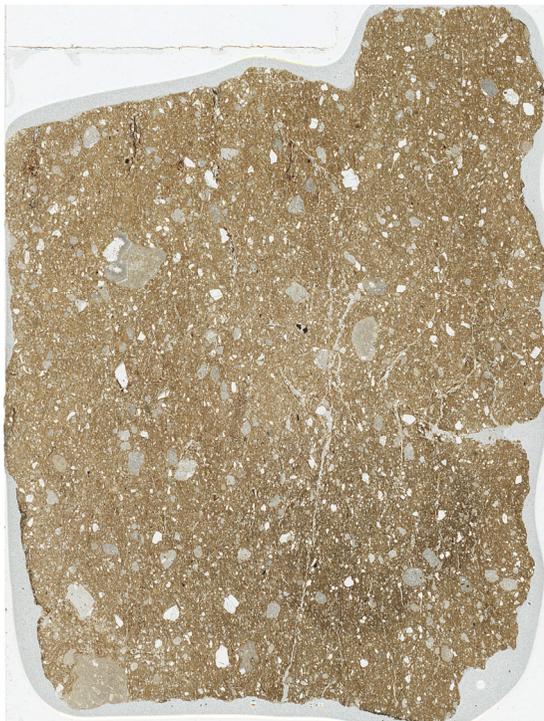
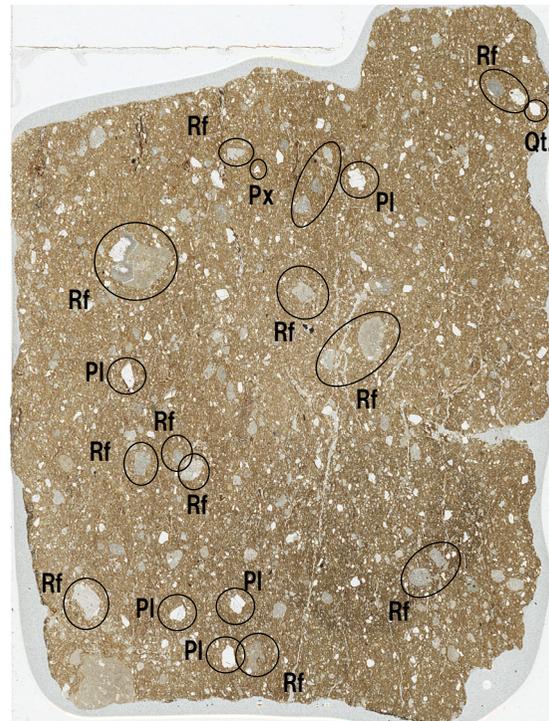
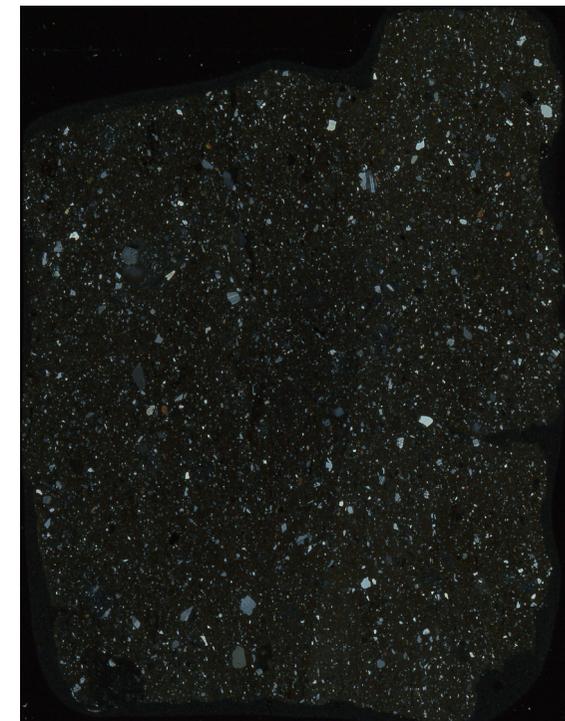
【薄片試料全体の観察結果】

- 作成した薄片試料全体を観察した結果, 本試料は, 岩片, 斜長石, 石英, 少量の輝石及び角閃石から構成され, 軽石は認められない。
- また, 有機質であり, 腐植物片を少量含む。

【白色粒子に関する観察結果】

- 薄片作成前試料の観察面において確認された白色粒子と対応する粒子を対象に観察を行った結果をP432~P439に示す。
- 観察の結果, 柱状図記事に“軽石片”と記載がなされている粒子は, 岩片であると判断される。

Rf: 岩片
 Pl: 斜長石
 Qtz: 石英
 Px: 輝石類

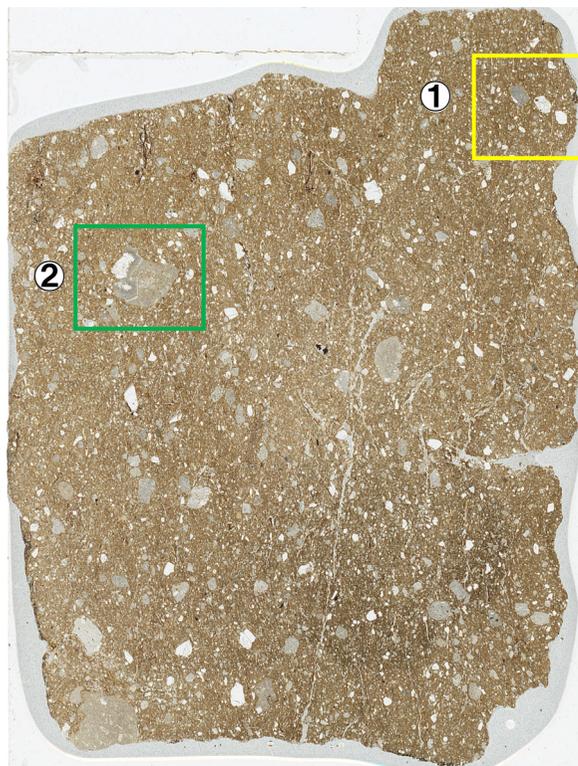
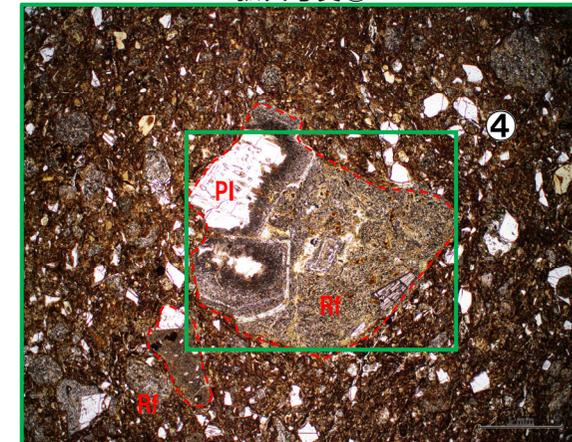
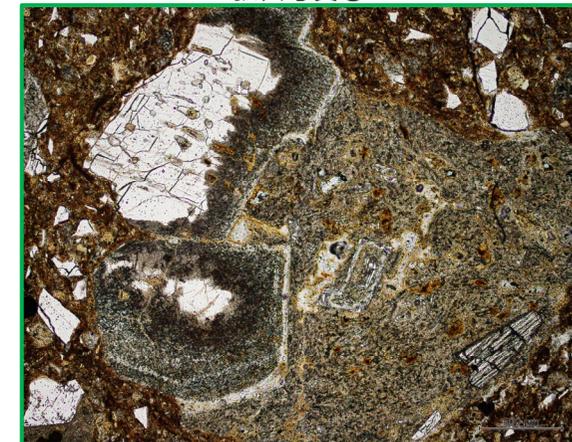
- 拡大写真①の約0.1cmの白色粒子に対応する粒子は、外形が明瞭であり、斑状組織が認められることから岩片であると判断される。
- 拡大写真②の約0.3cmの白色粒子に対応する粒子は、外形が明瞭であり、斑状組織が認められることから岩片であると判断される。また、当該粒子中において特に白色が顕著な箇所においては、斑晶である斜長石が認められる。

Rf: 岩片
Pl: 斜長石
Qtz: 石英

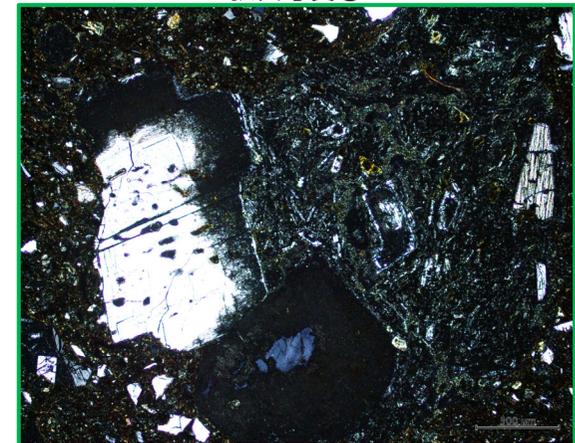
クロスニコル (左方向に45° 回転)

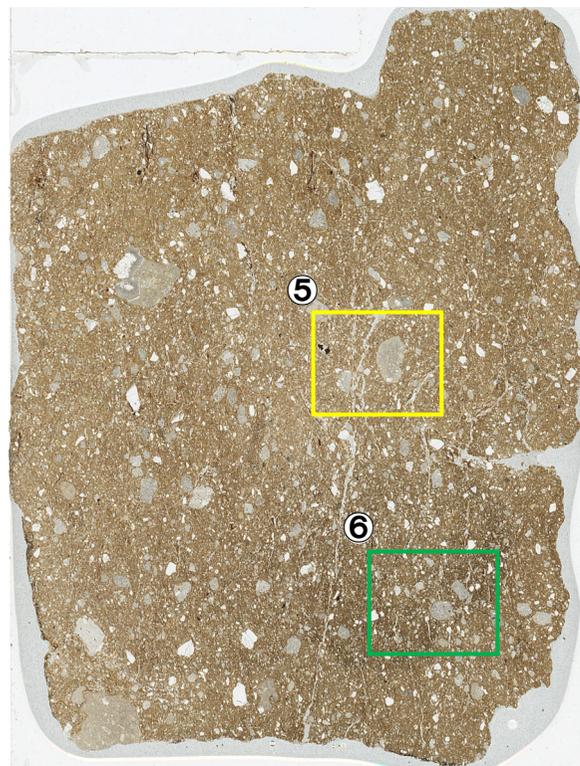
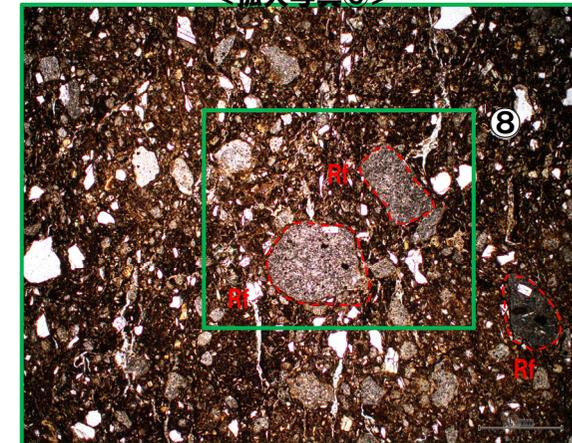
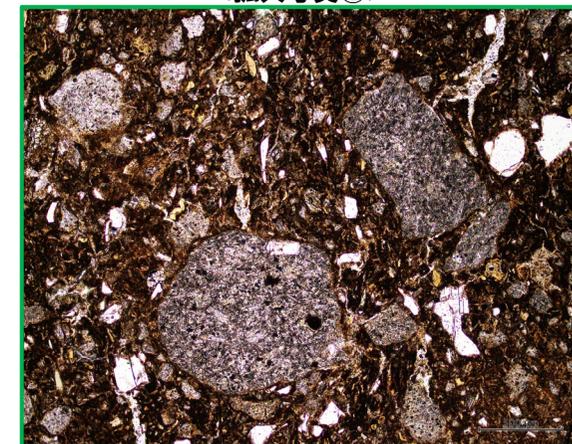
Rf: 岩片

- 拡大写真⑤の約0.2cmの白色粒子に対応する粒子は、外形が明瞭であり、斑状組織が認められることから岩片であると判断される。
- 拡大写真⑥の約0.1cmの白色粒子に対応する粒子は、外形が明瞭であり、斑状組織が認められることから岩片であると判断される。

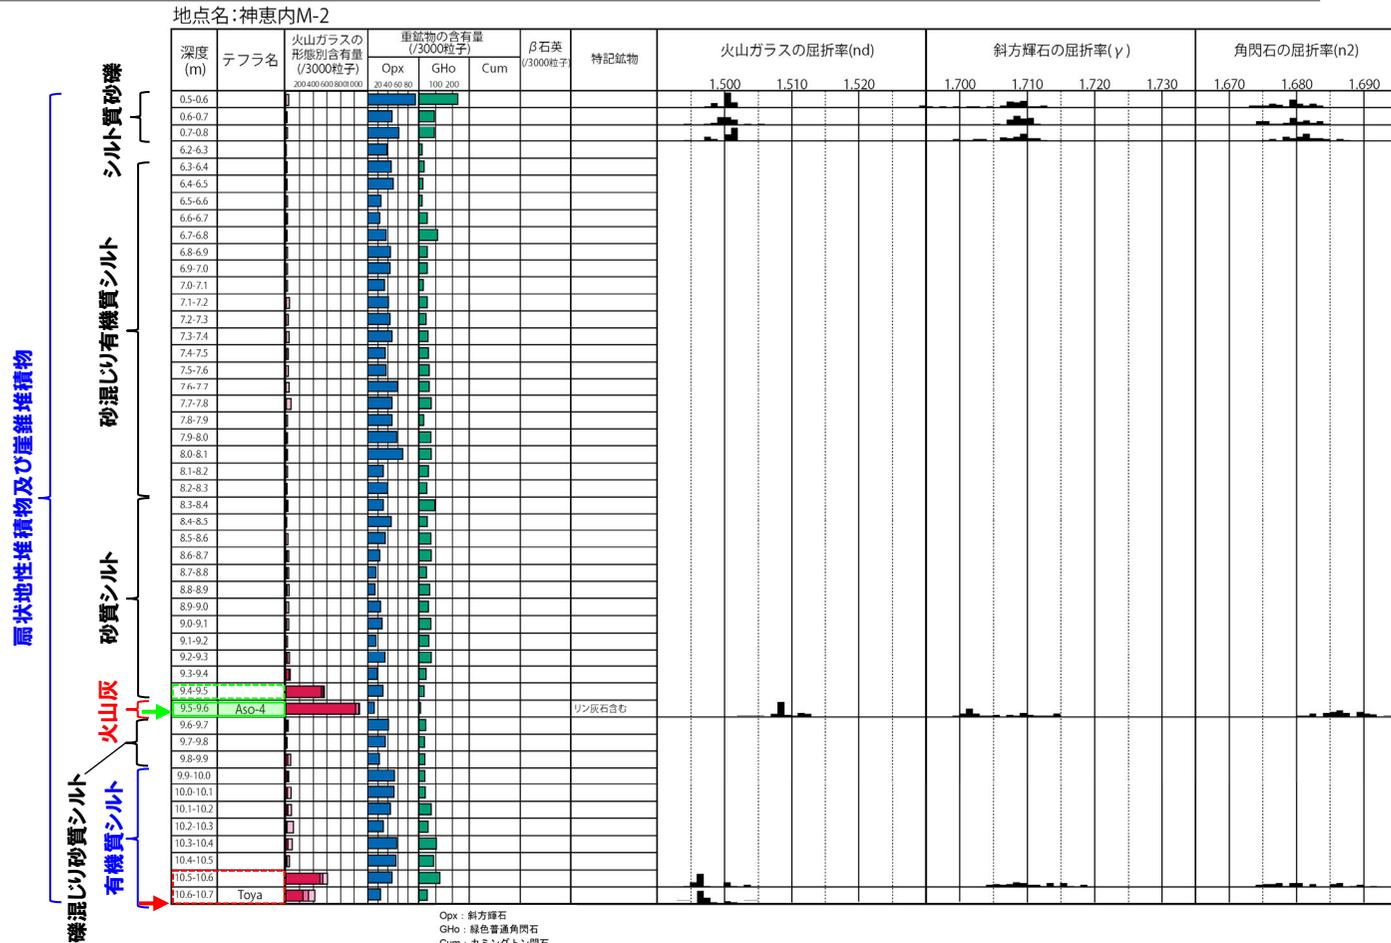
火山灰分析結果 (深度0.5~0.8m, 6.2~10.7m)

洞爺火山灰 (Toya) の純層、二次堆積物等への細区分については、後述の洞爺火砕流堆積物の有無に関する検討において実施しており、当該表にはその結果も記載している。

洞爺火山灰 (Toya) の純層、二次堆積物等への細区分については、後述の洞爺火砕流堆積物の有無に関する検討において実施しており、当該表にはその結果も記載している。
なお、当該堆積物は、火山灰分析結果の図において、降下火砕物由来として示しているが、火砕サージ由来か降下火砕物由来かを厳密に区分することは難しいと評価している。

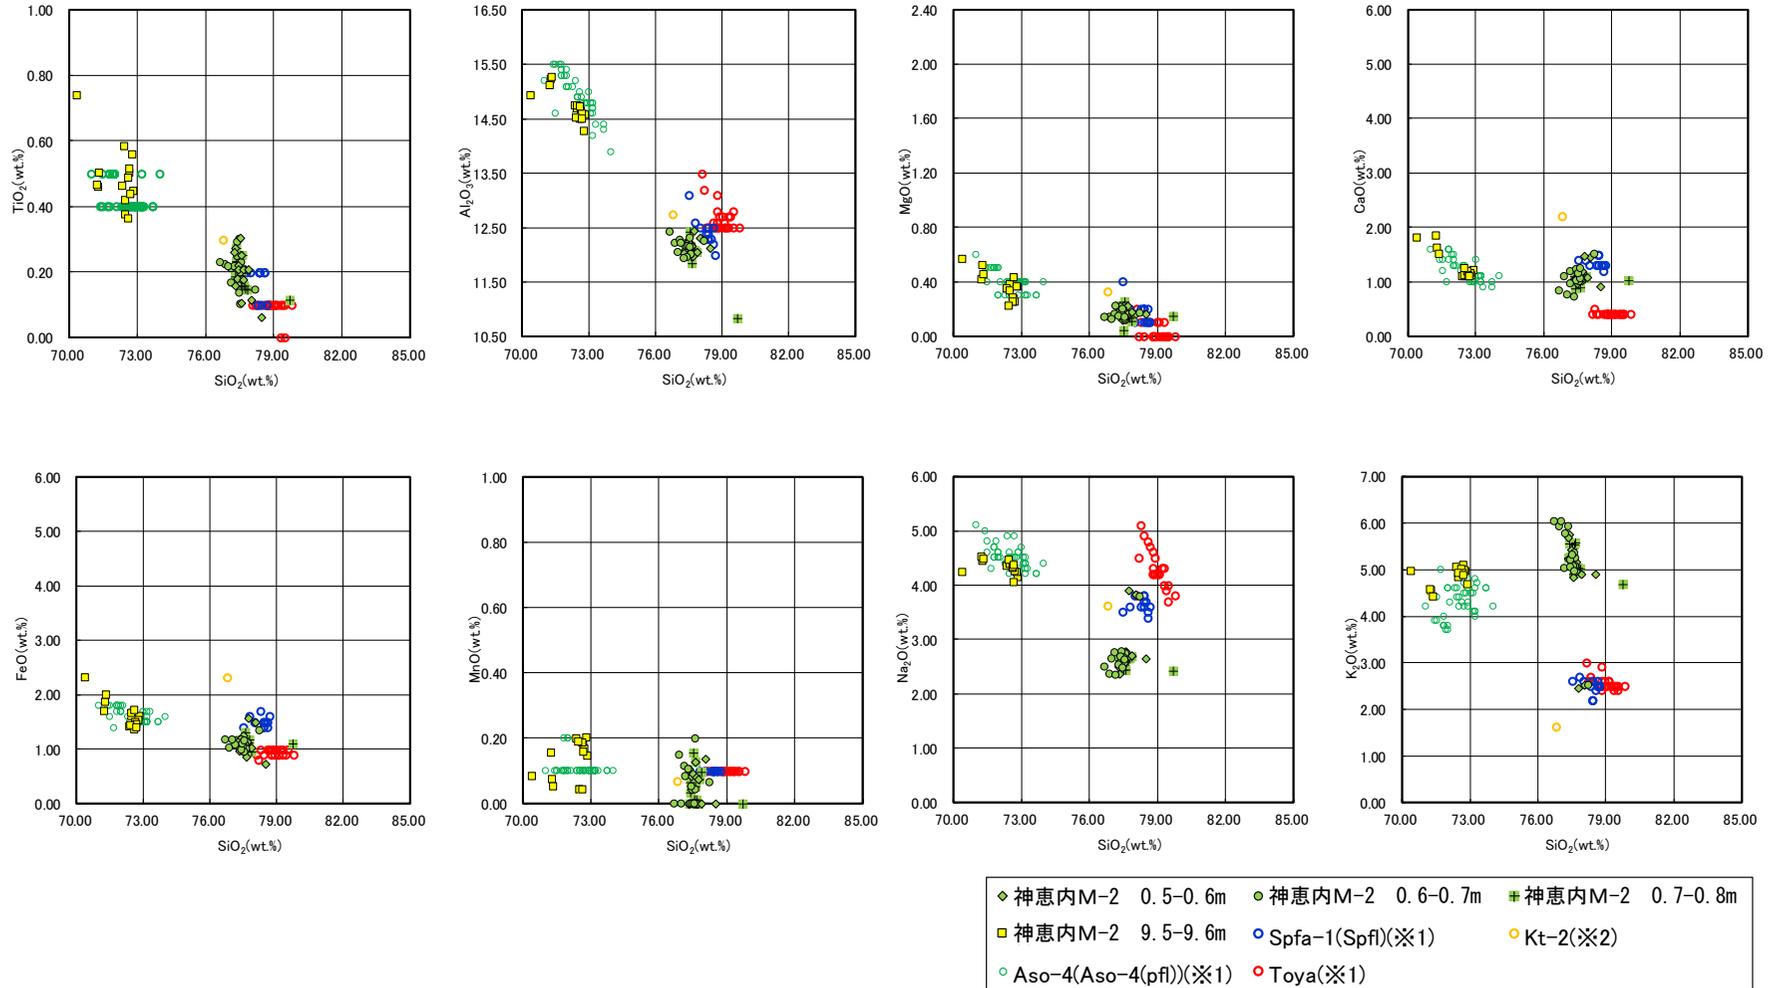
火山ガラスの主元素組成 (ハーカー図) (神恵内M-2) ※3

※1 町田・新井 (2011), ※2 青木・町田 (2006)

※3 深度0.5~0.6m, 深度0.6~0.7m及び深度0.7~0.8mは, R3.10.14審査会合以降に実施, 深度9.5~9.6mは, R3.10.14審査会合以前に実施。

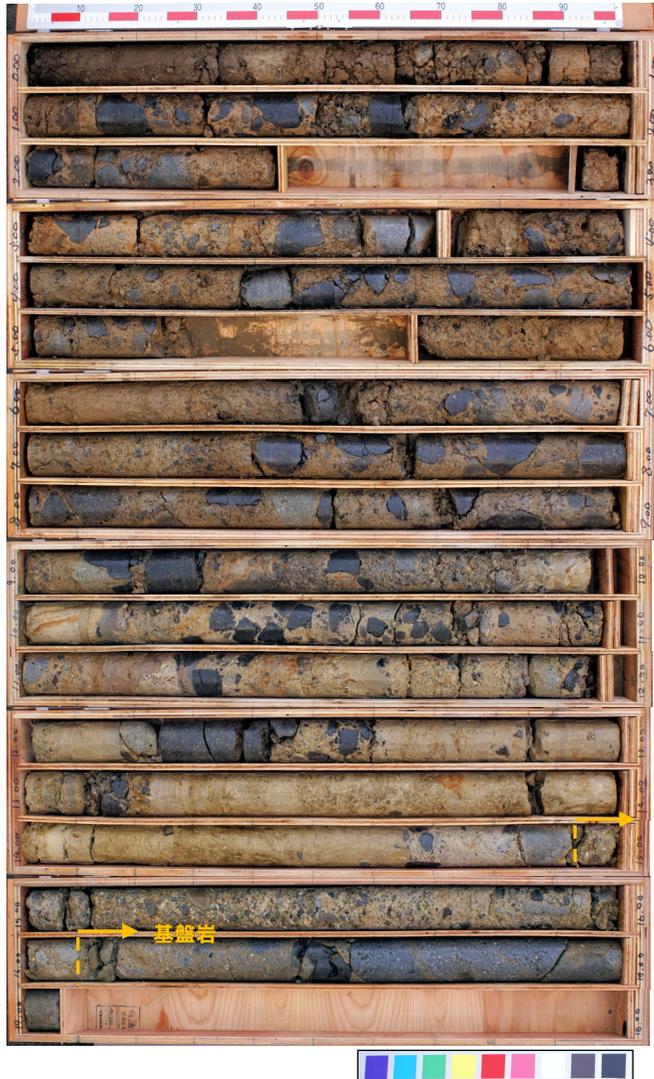
柱状図(深度0~17m)

神恵内M-3 孔口標高 33.05m 掘進長 17.00m

※2 従来、本ボーリングに認められる深度11.10~12.60mの礫質火山灰混じりシルトの柱状図記事には、「12.05~12.20m: やや基質な砂質シルトが挟在。」と記載していたが、誤記であるため、R5.1.20審査会合資料において、「12.05~12.20m: やや均質な砂質シルトが挟在。」に記載を修正した。

※1 柱状図には、「火山灰質」等と記載されているが、R3.10.14審査会合以降に実施した火山灰分析等の結果から、後述する検討において、主に火山砕屑物からなるものではないと評価した(P484~P487参照)。

コア写真(深度0~17m) (2010年4月撮影)

○神恵内M-3ボーリングにおいては、柱状図に“火山灰質”等の記載がなされている堆積物が、以下のとおり認められる。

深度 (m)	標高 (m)	層相	柱状図記事 (抜粋)
0.00~0.60	33.05~32.45	礫混じり有機質シルト	○0.40m: 厚さ5cmは火山灰混じり。
0.60~3.70	32.45~29.35	シルト質砂礫	○1.90~2.00m: 均質な火山灰質シルトが挟在。
3.70~5.50	29.35~27.55	シルト質火山灰混じり砂礫	○5.45~5.50m: やや均質な火山灰質砂質シルトが挟在。
6.30~9.85	26.75~23.20	シルト質砂礫	○9.00~9.85m: 基質は火山灰質。
9.85~10.15	23.20~22.90	火山灰	○細粒火山灰で均質。
10.15~11.10	22.90~21.95	火山灰混じりシルト質砂礫	○基質は細砂~中砂混じりの火山灰質シルト。 ○礫種: 黒色安山岩礫多い。
11.10~12.60	21.95~20.45	礫質火山灰混じりシルト	○シルトは火山灰質。
12.60~14.05	20.45~19.00	礫混じり火山灰質シルト	○シルトは火山灰質。
14.05~14.10	19.00~18.95	火山灰	○細粒火山灰で均質。水平に挟在。
14.10~14.95	18.95~18.10	礫混じり火山灰質シルト	○シルトは火山灰質。

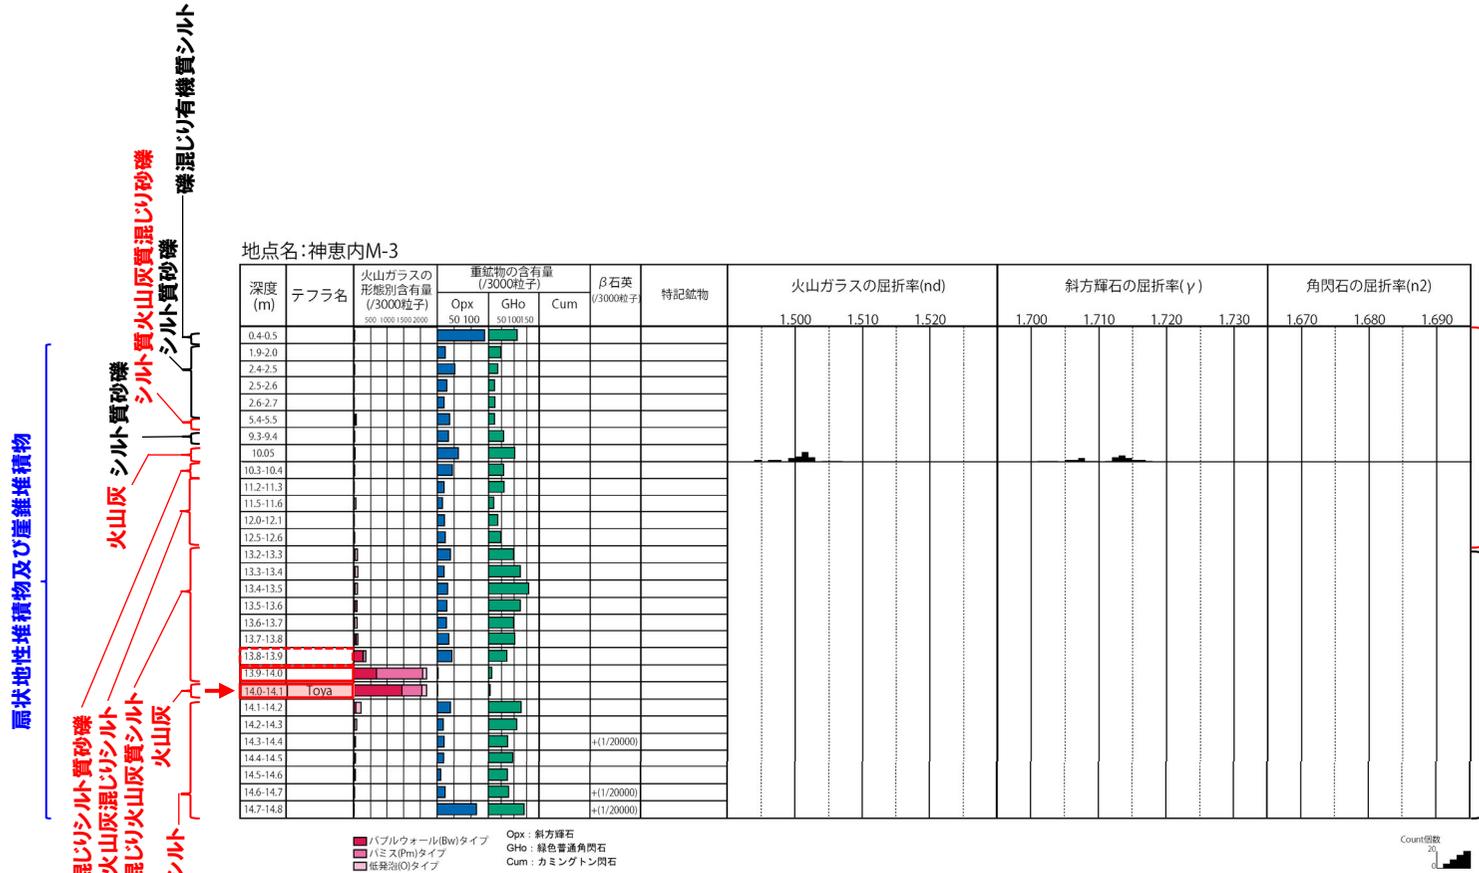
火山灰分析結果 (神恵内M-3)

- : 洞爺火山灰 (Toya) の降灰層準
- : 洞爺火山灰 (Toya) の純層
- ▨ : 洞爺火山灰 (Toya) の二次堆積物a
- ▤ : 洞爺火山灰 (Toya) の二次堆積物b

洞爺火山灰 (Toya) の純層、二次堆積物等への細区分については、後述の洞爺火砕流堆積物の有無に関する検討において実施しており、当該表にはその結果も記載している。
 なお、当該堆積物は、火山灰分析結果の図において、降下火砕物由来として示しているが、火砕サージ由来か降下火砕物由来かを厳密に区分することは難しいと評価している。

【深度0.00～0.60m (標高33.05～32.45m) : 礫混じり有機質シルト】

・深度0.40mを対象とした火山灰分析 (組成分析) の結果, 火山ガラスの粒子数が少ない (24/3000粒子)。

【深度0.60～3.70m (標高32.45～29.35m) : シルト質砂礫】

・深度1.90～2.00mを対象とした火山灰分析 (組成分析) の結果, 火山ガラスの粒子数が少ない (8～21/3000粒子)。

【深度3.70～5.50m (標高29.35～27.55m) : シルト質火山灰混じり砂礫】

・深度5.45～5.50mを対象とした火山灰分析 (組成分析) の結果, 火山ガラスの粒子数が少ない (71/3000粒子)。

【深度6.30～9.85m (標高26.75～23.20m) : シルト質砂礫】

・深度9.00～9.85mを対象とした火山灰分析 (組成分析) の結果, 火山ガラスの粒子数が少ない (18/3000粒子)。

【深度9.85～10.15m (標高23.20～22.90m) : 火山灰】

・火山灰分析 (組成分析, 屈折率測定及び主成分分析) の結果, 洞爺火山灰 (Toya) に対比される火山ガラスが認められるものの, 火山ガラスの粒子数が少ない (35/3000粒子)。

【深度10.15～11.10m (標高22.90～21.95m) : 火山灰混じりシルト質砂礫】

・火山灰分析 (組成分析) の結果, 火山ガラスの粒子数が少ない (23/3000粒子)。

【深度11.10～12.60m (標高21.95～20.45m) : 礫質火山灰混じりシルト】

・火山灰分析 (組成分析) の結果, 火山ガラスの粒子数が少ない (7～58/3000粒子)。

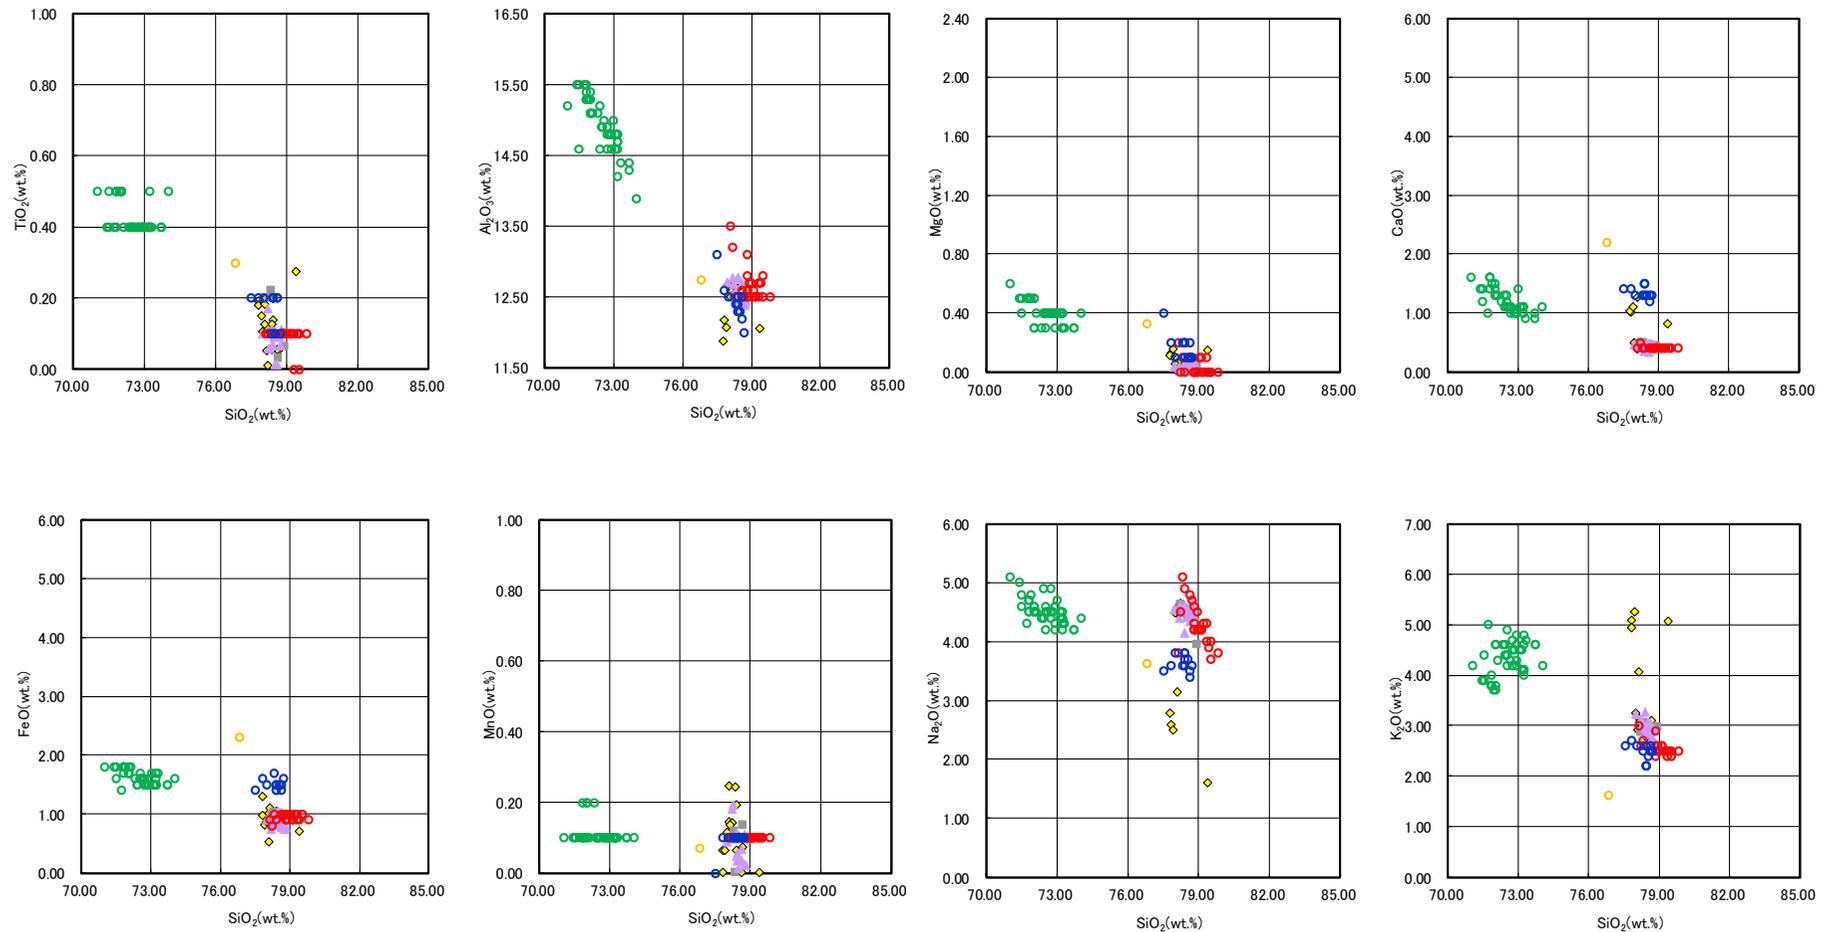
火山ガラスの主元素組成 (ハーカー図) (神恵内M-3) ※3

◆ 神恵内M-3 10.05m ▲ 神恵内M-3 14.0~14.1m ■ 神恵内M-3 14.6~14.7m ○ Toya(※1)
 ● Kt-2(※2) ○ Spfa-1(Spfl)(※1) ○ Aso-4(Aso-4(pfl))(※1)

※1 町田・新井 (2011), ※2 青木・町田 (2006)

※3 深度10.05mは, R3.10.14審査会合以降に実施, 深度14.0~14.1m及び深度14.6~14.7mは, R3.10.14審査会合以前に実施。

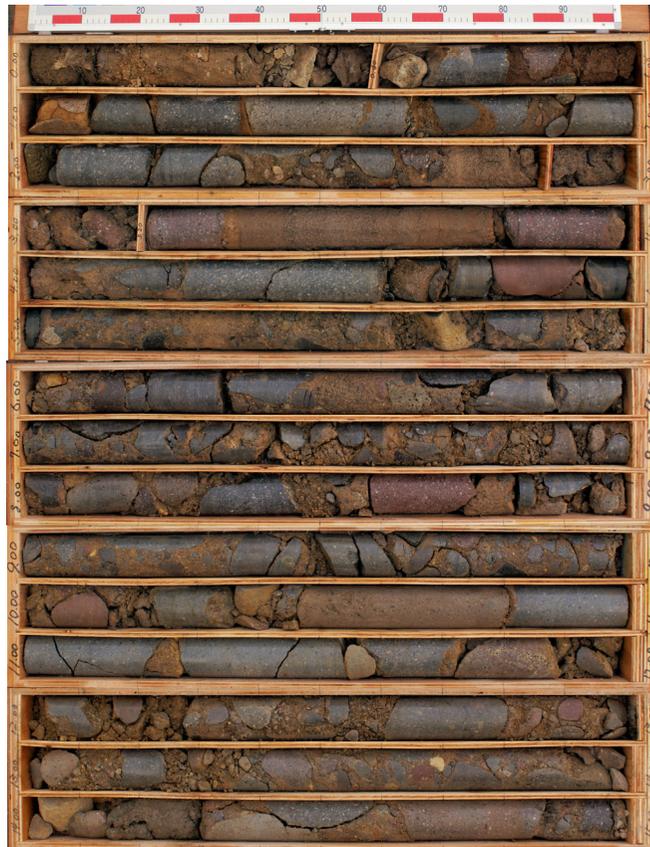
柱状図 (深度0~15m)

コア写真 (深度0~15m) (2010年4月撮影)

神恵内H-1 孔口標高 45.02m 掘進長 27.50m

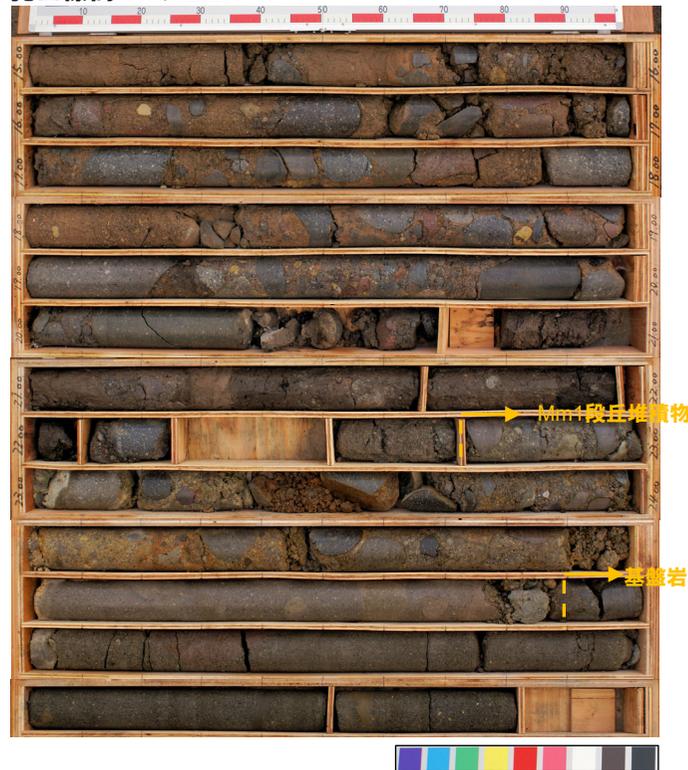
柱状図 (深度15~27.5m)

コア写真 (深度15~27.5m) (2010年4月撮影)

神恵内H-1 孔口標高 45.02m 掘進長 27.50m

※柱状図には、“火山灰質”と記載されているが、R3.10.14審査会合以降に実施した火山灰分析等の結果から、後述する検討において、主に火山砕屑物からなるものではないと評価した(P478~P479参照)。

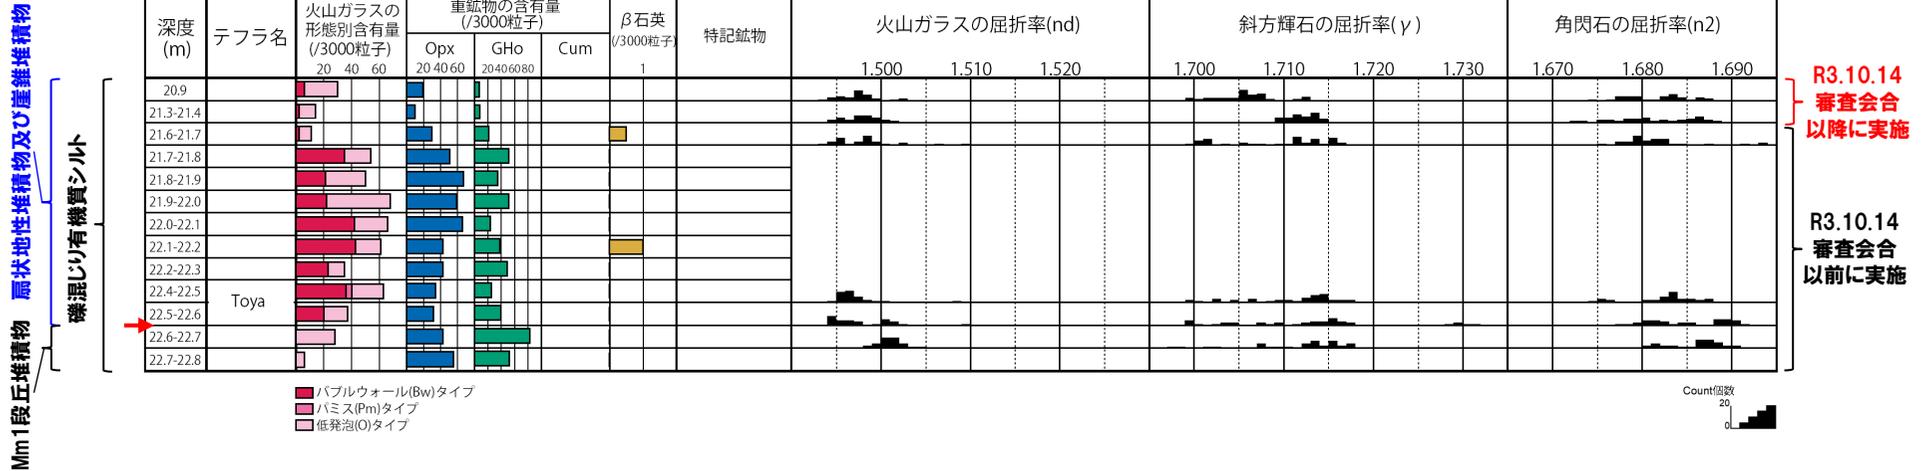
火山灰分析結果 (深度20.9m, 21.3~21.4m, 21.6~22.8m)

→ : 洞爺火山灰 (Toya) の降灰層準

【深度20.80~22.45m (標高24.22~22.57m) : 礫混じり有機質シルト】

・深度20.90m及び21.30~21.35mを対象とした火山灰分析 (組成分析及び屈折率測定) の結果、洞爺火山灰 (Toya) に対比される火山ガラスが認められるものの、火山ガラスの粒子数が少ない (14~30/3000粒子)。

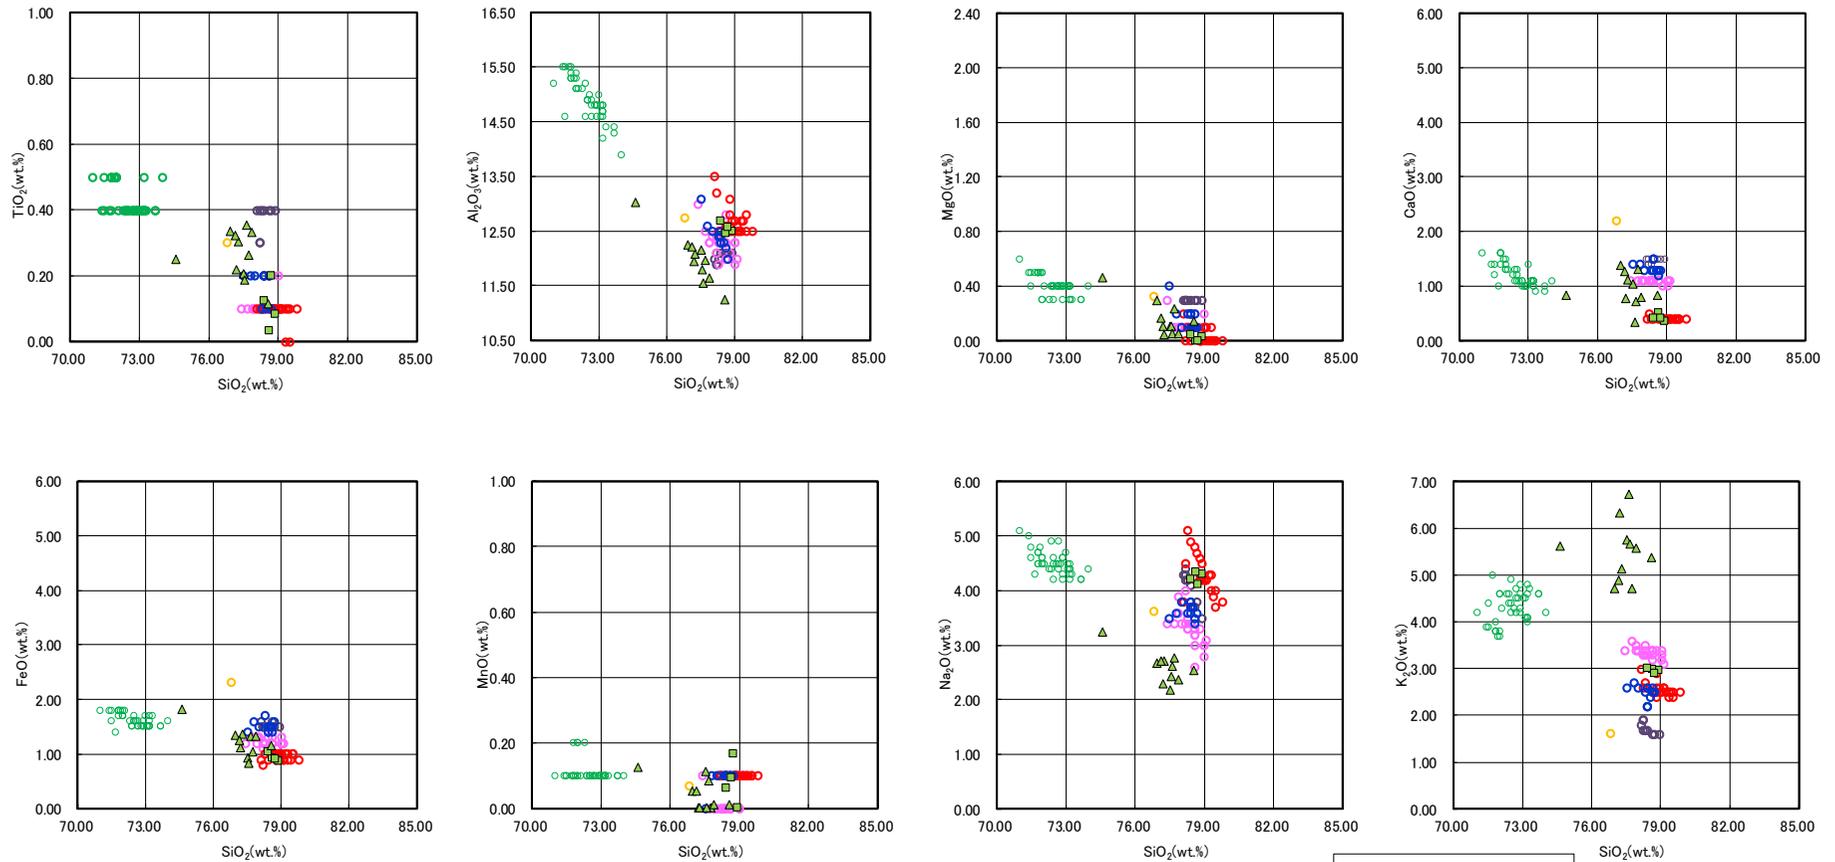
火山ガラスの主元素組成 (ハーカー図) (神恵内H-1)
(R3.10.14審査会合以前に実施)

- ▲ 神恵内H-1 22.6-22.7
- 神恵内H-1 22.5-22.6
- AT(※1)
- Spfa-1(Spfl)(※1)
- Kt-2(※2)
- Aso-4(Aso-4(pfl))(※1)
- Toya(※1)
- Kc-Hb(※1)

※1 町田・新井(2011), ※2 青木・町田(2006)

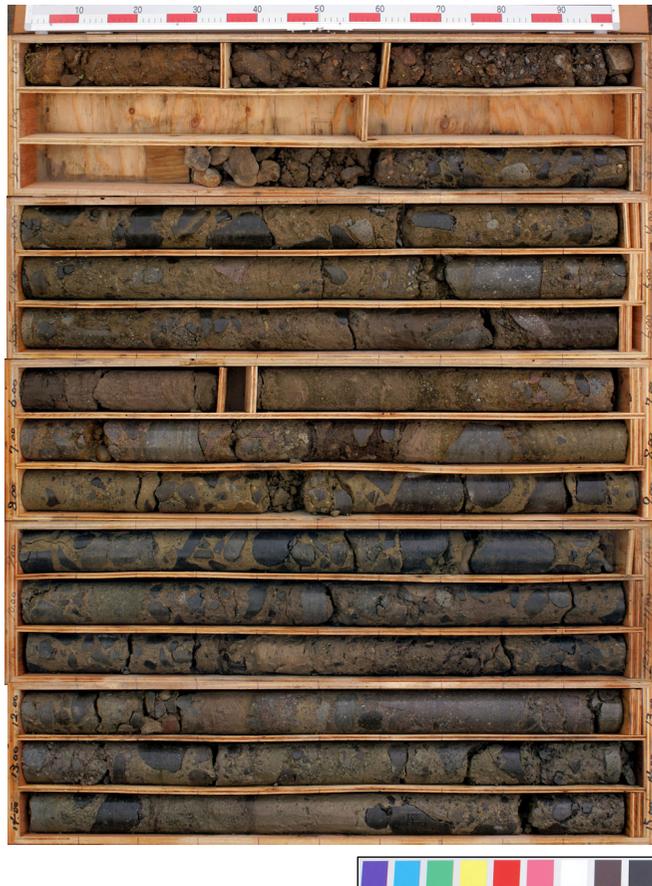
柱状図 (深度0~15m)

コア写真 (深度0~15m) (2010年4月撮影)

神恵内H-2 孔口標高 41.74m 掘進長 24.00m

※柱状図には、“火山灰質”等と記載されているが、R3.10.14審査会合以降に実施した火山灰分析の結果から、後述する検討において、主に火山碎屑物からなるものではないと評価した(P488~P491参照)。

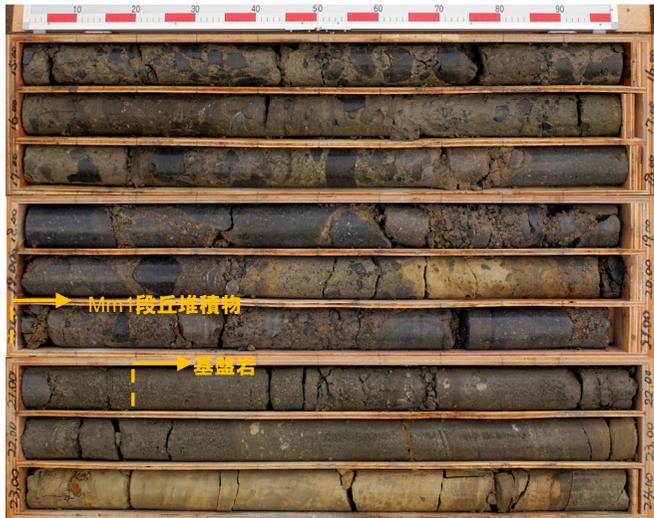
柱状図 (深度15~24m)

コア写真 (深度15~24m) (2010年4月撮影)

神恵内H-2 孔口標高 41.74m 掘進長 24.00m

※1 柱状図には、“軽石片”と記載されているが、R3.10.14審査会合以降に実施した近接ボーリング (神恵内M-2ボーリング) との対比から、軽石ではないと評価した (P488~P491参照)。
※2 柱状図には、“火山灰質”等と記載されているが、R3.10.14審査会合以前に実施した火山灰分析の結果から、後述する検討において主に火山砕屑物からなるものではないと評価した (P488~P491参照)。

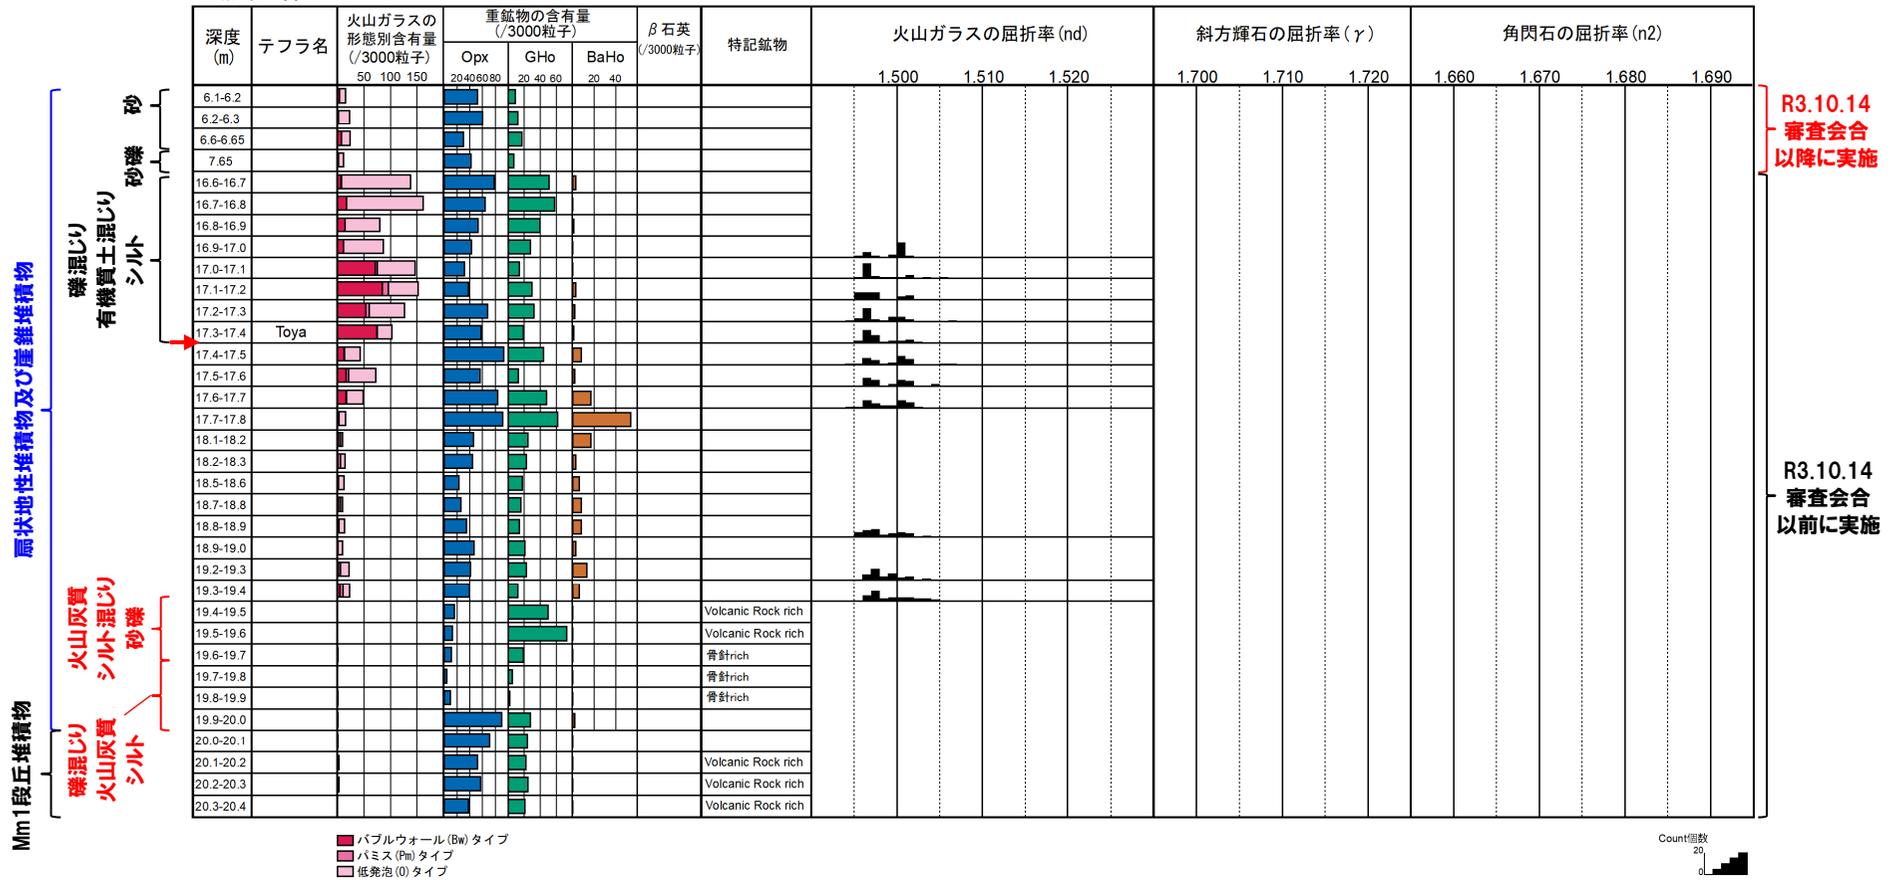
火山灰分析結果 (深度6.1~6.65m, 7.65m, 16.6~20.4m)

→ : 洞爺火山灰 (Toya) の降灰層準

【深度6.05~6.65m (標高35.69~35.09m) :砂】

・火山灰分析 (組成分析) の結果、火山ガラスの粒子数が少ない (15~24/3000粒子)。

【深度7.65~7.85m (標高34.09~33.89m) :砂礫】

・深度7.65mを対象とした火山灰分析 (組成分析) の結果、火山ガラスの粒子数が少ない (11/3000粒子)。

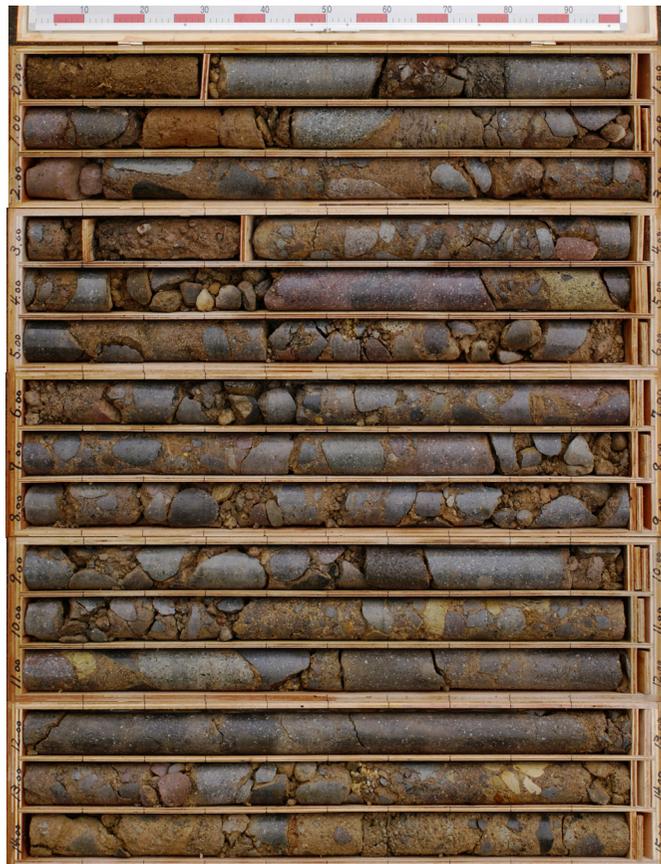
柱状図 (深度0~15m)

コア写真 (深度0~15m) (2010年11月撮影)

古宇川右岸-2 孔口標高 55.01m 掘進長 25.00m

※柱状図には、“火山灰”と記載されているが、R3.10.14審査会合以降に実施した火山灰分析の結果から、後述する検討において、主に火山砕屑物からなるものではないと評価した (P498~P499参照)。

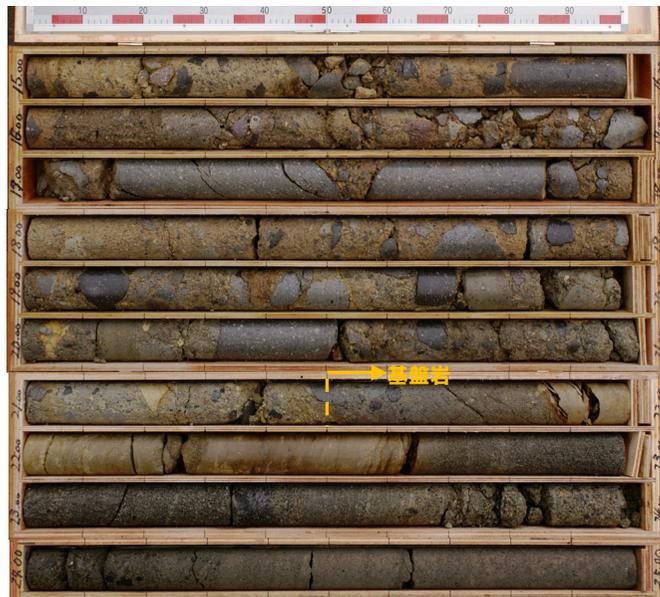
柱状図 (深度15~25m)

コア写真 (深度15~25m) (2010年11月撮影)

古宇川右岸-2 孔口標高 55.01m 掘進長 25.00m

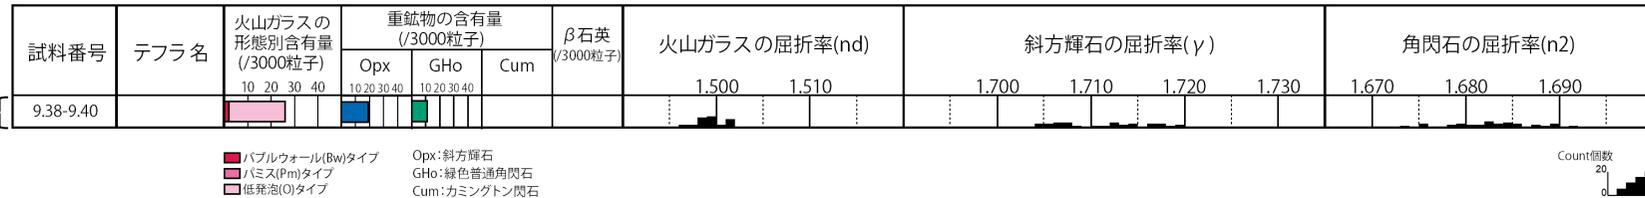
火山灰分析結果 (深度9.38~9.40m)

シルト質砂礫

【深度1.73~16.05m (標高53.28~38.96m) :シルト質砂礫】

- ・深度8.60~9.40mを対象とした火山灰分析 (組成分析、屈折率測定及び主成分分析) の結果、支笏第1降下軽石 (Spfa-1) 及び洞爺火山灰 (Toya) に対比される火山ガラスが認められるものの、火山ガラスの粒子数が少ない (26/3000粒子)。

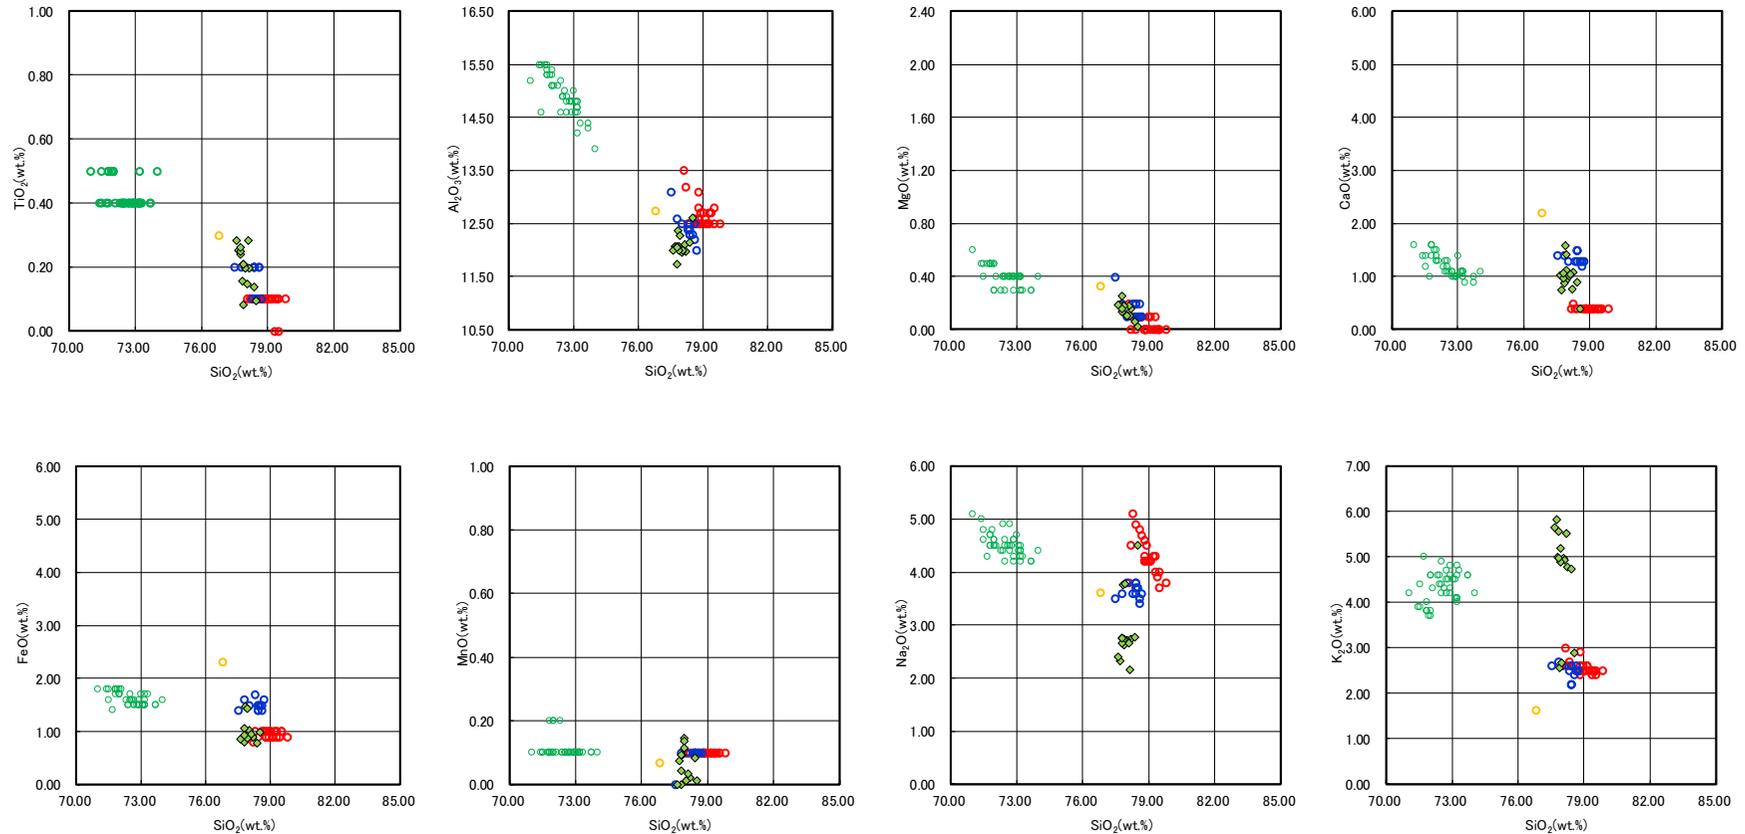
火山ガラスの主元素組成 (ハーカー図) (古宇川右岸-2)
 (R3.10.14審査会合以降に実施)

◆ 右岸-2(9.38-9.4) ○ Spfa-1(Spf)(※1) ● Kt-2(※2)
 ○ Aso-4(Aso-4(pfl))(※1) ● Toya(※1)

※1 町田・新井 (2011), ※2 青木・町田 (2006)
