④-4 古宇川右岸地点 (追加火山灰分析・薄片観察結果:神恵内M-2ボーリング) (8/21)

4. 積丹半島西岸における洞爺火砕流堆積物の有無に関する検討

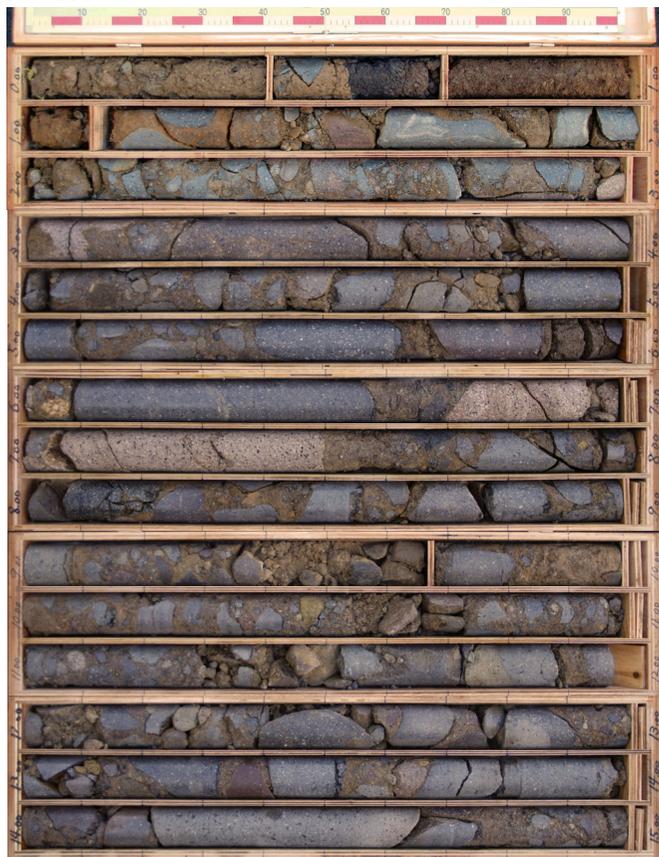
柱状図 (深度0~15m)

コア写真 (深度0~15m) (2010年11月撮影)

古宇川右岸-3 孔口標高 51.44m 掘進長 30.00m

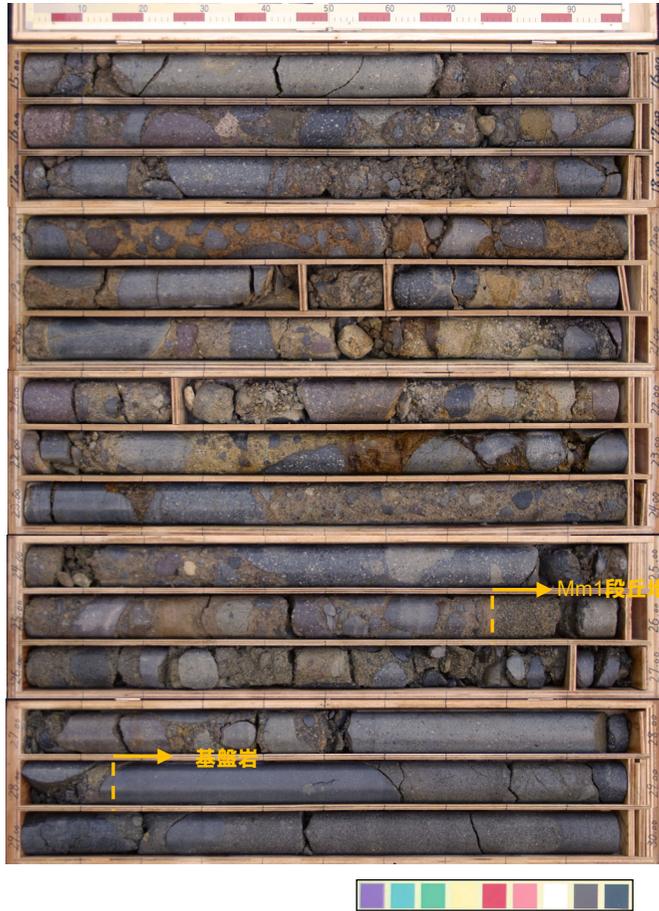
柱状図 (深度15~30m)

コア写真 (深度15~30m) (2010年11月撮影)

古宇川右岸-3 孔口標高 51.44m 掘進長 30.00m

- ※2 従来、本ボーリングに認められる深度21.00~25.23mの砂礫の柱状図記事には、「21.90~21.95m: 黄褐色の火山灰質砂。」と記載していたが、誤記であるため、R5.1.20審査会合資料において、「21.90~21.95m: 黄褐色の火山灰質砂。」に記載を修正した。
- ※3 従来、本ボーリングに認められる深度21.00~25.23mの砂礫の柱状図記事には、「22.52~22.95m: 基質が赤褐色の中粒砂。」と記載していたが、誤記であるため、R5.1.20審査会合資料において、「22.52~22.95m: 基質が赤褐色の中粒砂。」に記載を修正した。

※1 柱状図には、「火山灰質」と記載されているが、R3.10.14審査会合以降に実施した火山灰分析の結果から、後述する検討において、主に火山砕屑物からなるものではないと評価した (P496~P497参照)。

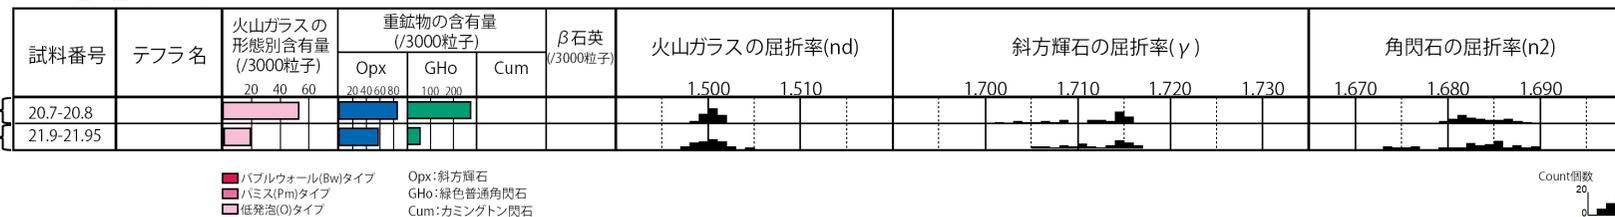
火山灰分析結果 (深度20.7~20.8m, 21.9~21.95m)

砂礫

【深度18.90~21.00m (標高32.54~30.44m) :砂礫】

- ・深度20.64~20.85mを対象とした火山灰分析 (組成分析及び屈折率測定) の結果、火山ガラスの粒子数が少ない (53/3000粒子)。

【深度21.00~25.23m (標高30.44~26.21m) :砂礫】

- ・深度21.90~21.95mを対象とした火山灰分析 (組成分析及び屈折率測定) の結果、火山ガラスの粒子数が少ない (19/3000粒子)。

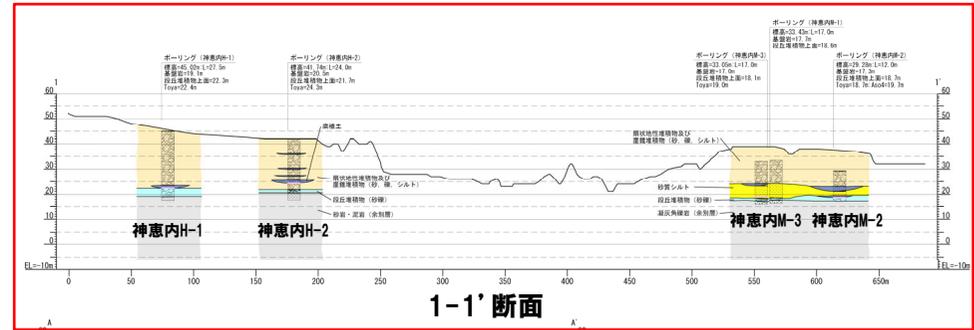
※H30.5.11審査会合資料においては、神恵内H-1ボーリングと古宇川右岸-3ボーリングの間の基盤岩の上面形状に小崖を描画していたが、解釈であることから、今回、両ボーリングに認められる基盤岩上面を直線で繋ぐ修正を実施した。

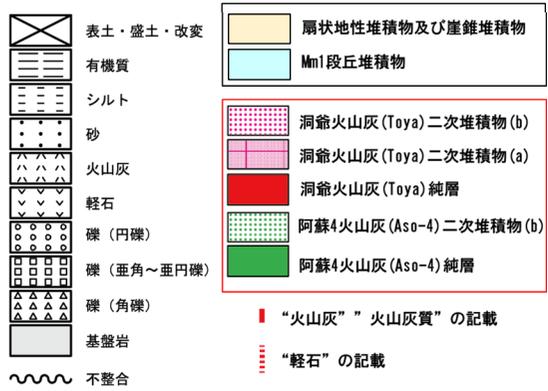
(凡例) “軽石”を対象とした検討結果

- ◇: 薄片観察又は火山灰分析の結果, 軽石ではないと判断される。

洞爺火山灰 (Toya) の火山ガラスを多く含む堆積物については、詳細柱状図において、降下火砕物由来として示しているが、火砕サージ由来か降下火砕物由来かを厳密に区分することは難しいと評価している。

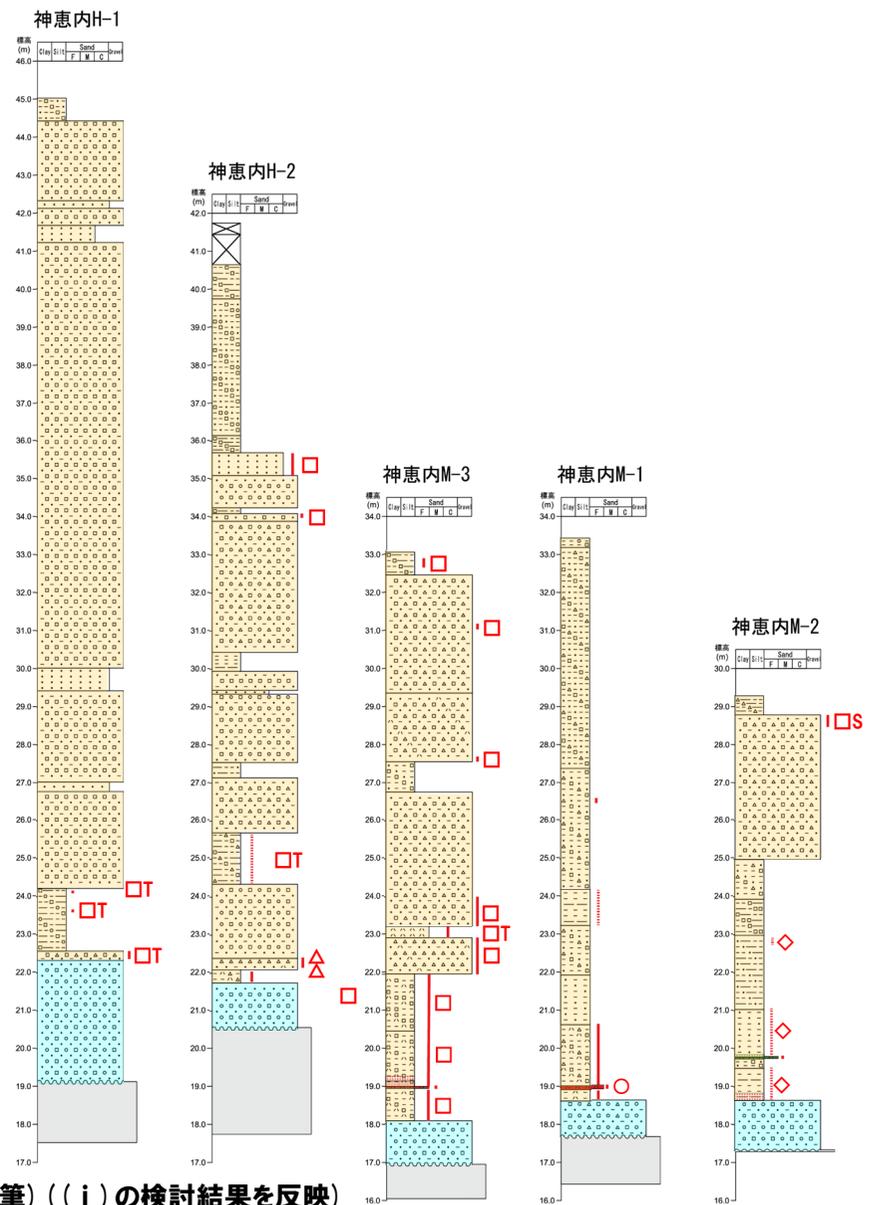
詳細柱状図 (1-1' 断面) (地質解釈線加筆) ((i) の検討結果を反映)

- : 火山灰分析の結果, 火山ガラスの粒子数が多い。
- : 火山灰分析の結果, 火山ガラスの粒子数が少ない。
(Toya又はSofa-1に対比される火山ガラスが混在する場合は, 「T」又は「S」を付記)
- △: 火山灰分析の結果, 火山ガラスがほとんど含まれない。

- これまで降下火砕物と評価していた堆積物以外に，柱状図に“軽石片”※，“火山灰質”等と記載がなされている堆積物は，以下の3種類の堆積物に区分される。
 - ・火山ガラスが混在する扇状地性堆積物及び崖錐堆積物
 - ・火山ガラスがほとんど含まれない扇状地性堆積物及び崖錐堆積物
 - ・軽石を含まない，火山ガラスを多く含む洞爺火山灰（Toya）の純層又は二次堆積物
- これまで降下火砕物（洞爺火山灰（Toya）或いは阿蘇4火山灰（Aso-4）の降灰層準相当）と評価していた堆積物については，以下のとおり細区分される。
 - ・洞爺火山灰（Toya）の純層（最大層厚5cm（神恵内M-3ボーリング））
 - ・洞爺火山灰（Toya）の二次堆積物a（最大層厚15cm（神恵内M-3ボーリング））
 - ・洞爺火山灰（Toya）の二次堆積物b（最大層厚13cm（神恵内M-2ボーリング））
 - ・洞爺火山灰（Toya）に対比される火山ガラスが混在する扇状地性堆積物及び崖錐堆積物
 - ・阿蘇4火山灰（Aso-4）の純層（最大層厚5cm）
 - ・阿蘇4火山灰（Aso-4）の二次堆積物b（最大層厚5cm）

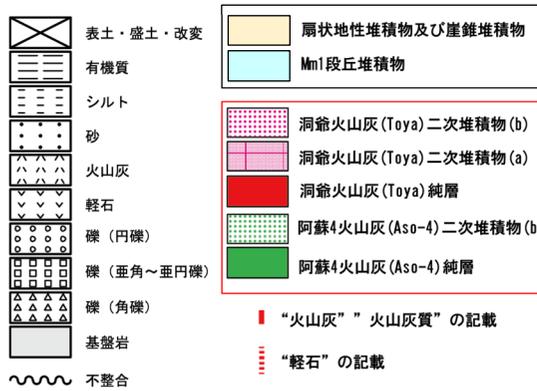
(凡例) “軽石”を対象とした検討結果

- ◇: 薄片観察又は火山灰分析の結果, 軽石ではないと判断される。
- ◇: 近接ボーリングとの層相・層序対比の結果, 軽石ではないと判断される。

洞爺火山灰 (Toya) の火山ガラスを多く含む堆積物については、詳細柱状図において、降下火砕物由来として示しているが、火砕サーージ由来か降下火砕物由来かを厳密に区分することは難しいと評価している。

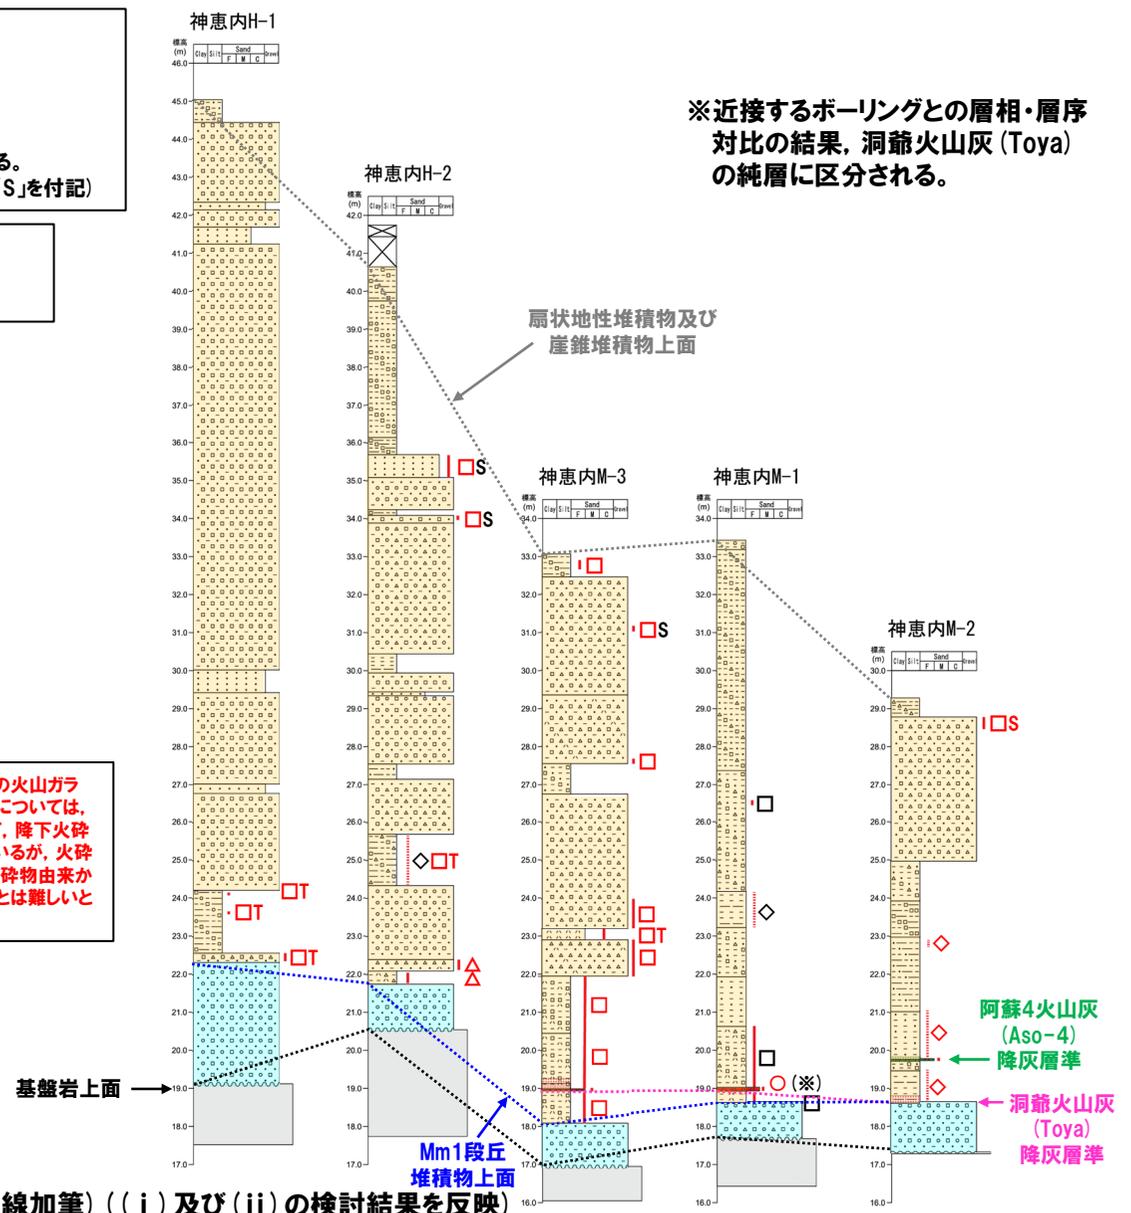
詳細柱状図 (1-1' 断面) (地質解釈線加筆) ((i) 及び (ii) の検討結果を反映)

- : 火山灰分析の結果, 火山ガラスの粒子数が多い。
- : 火山灰分析の結果, 火山ガラスの粒子数が少ない。
(Toya又はSpfa-1に対比される火山ガラスが混在する場合は、「T」又は「S」を付記)
- △: 火山灰分析の結果, 火山ガラスがほとんど含まれない。
- : 近接ボーリングとの層相・層序対比の結果, 火山ガラスが混在するものと考えられる。
(Toya又はSpfa-1に対比される火山ガラスが混在すると考えられる場合は、「T」又は「S」を付記)

※近接するボーリングとの層相・層序対比の結果, 洞爺火山灰 (Toya) の純層に区分される。

- 古宇川右岸地点において，洞爺火山灰（Toya）の純層又は二次堆積物の下位に認められる堆積物は，火山ガラスが混在する扇状地性堆積物及び崖錐堆積物に区分される。
- 古宇川右岸地点において，洞爺火山灰（Toya）の純層又は二次堆積物の上位に認められる細粒な堆積物は，洞爺火山灰（Toya）に対比される火山ガラスが混在する扇状地性堆積物及び崖錐堆積物に区分される。
- 古宇川右岸地点において，扇状地性堆積物及び崖錐堆積物の上面付近には，支笏第1降下軽石（Spfa-1）に対比される火山ガラスが混在する層準が存在するものと判断される。

- 古宇川右岸地点において，軽石を含む洞爺火砕流本体は認められず，主に火山砕屑物からなる堆積物は，以下に示すものが認められる。
 - ・火砕サージ由来か降下火砕物由来かを厳密に区分することは難しい洞爺火山灰（Toya）の火山ガラスを多く含む堆積物
 - ・阿蘇4火山灰（Aso-4）の純層又は二次堆積物

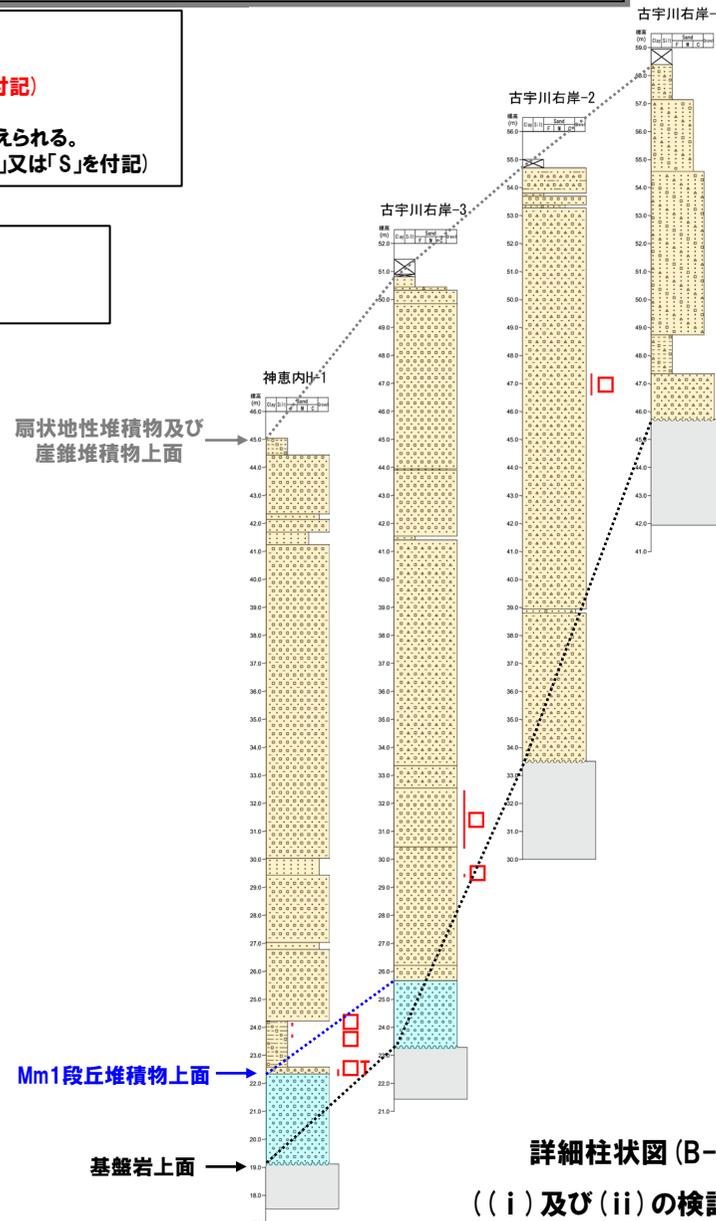
詳細柱状図 (B-B' 断面)
((i) 及び (ii) の検討結果を反映)

- ◇: 薄片観察又は火山灰分析の結果, 軽石ではないと判断される。
- ◇: 近接ボーリングとの層相・層序対比の結果, 軽石ではないと判断される。

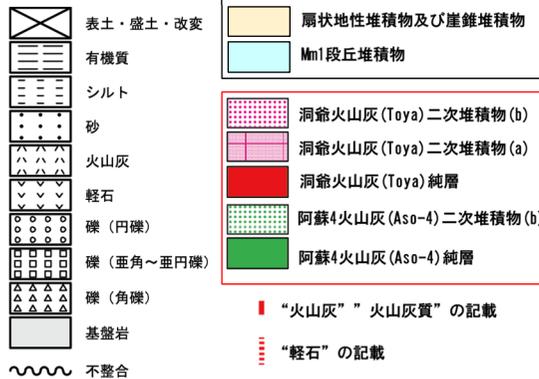
(凡例) “軽石”を対象とした検討結果

- ◇: 薄片観察又は火山灰分析の結果, 軽石ではないと判断される。
- ◇: 近接ボーリングとの層相・層序対比の結果, 軽石ではないと判断される。

洞爺火山灰 (Toya) の火山ガラスを多く含む堆積物については、詳細柱状図において、降下火砕物由来として示しているが、火砕サーージ由来か降下火砕物由来かを厳密に区分することは難しいと評価している。

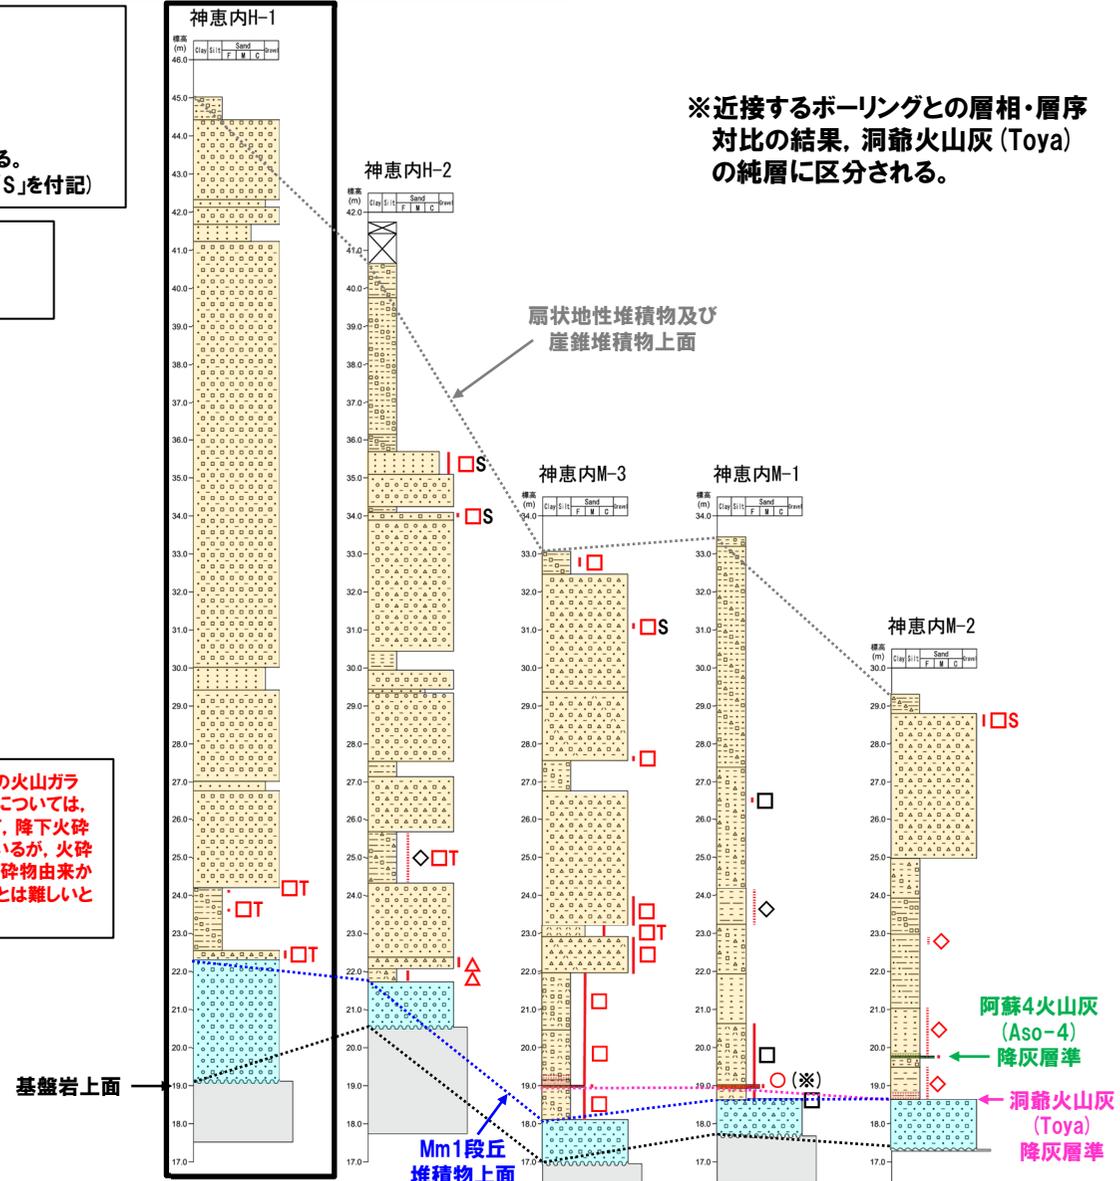
詳細柱状図 (1-1' 断面) (地質解釈線加筆) ((i) 及び (ii) の検討結果を反映)

※近接するボーリングとの層相・層序対比の結果, 洞爺火山灰 (Toya) の純層に区分される。
