②-1 噴出年代(給源の推定)(2/2)

3. 老古美周辺において確認されるニセコ火山噴出物(火砕流堆積物)

4. 積丹半島西岸における洞爺火砕流堆積物の有無に関する検討

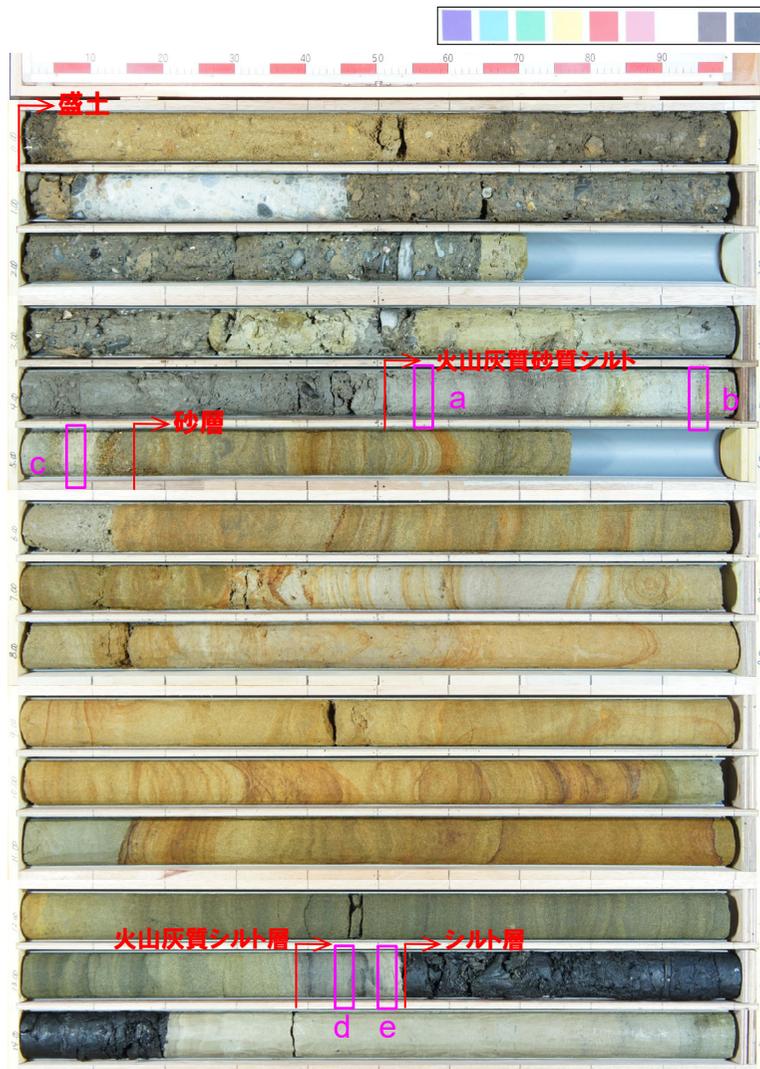
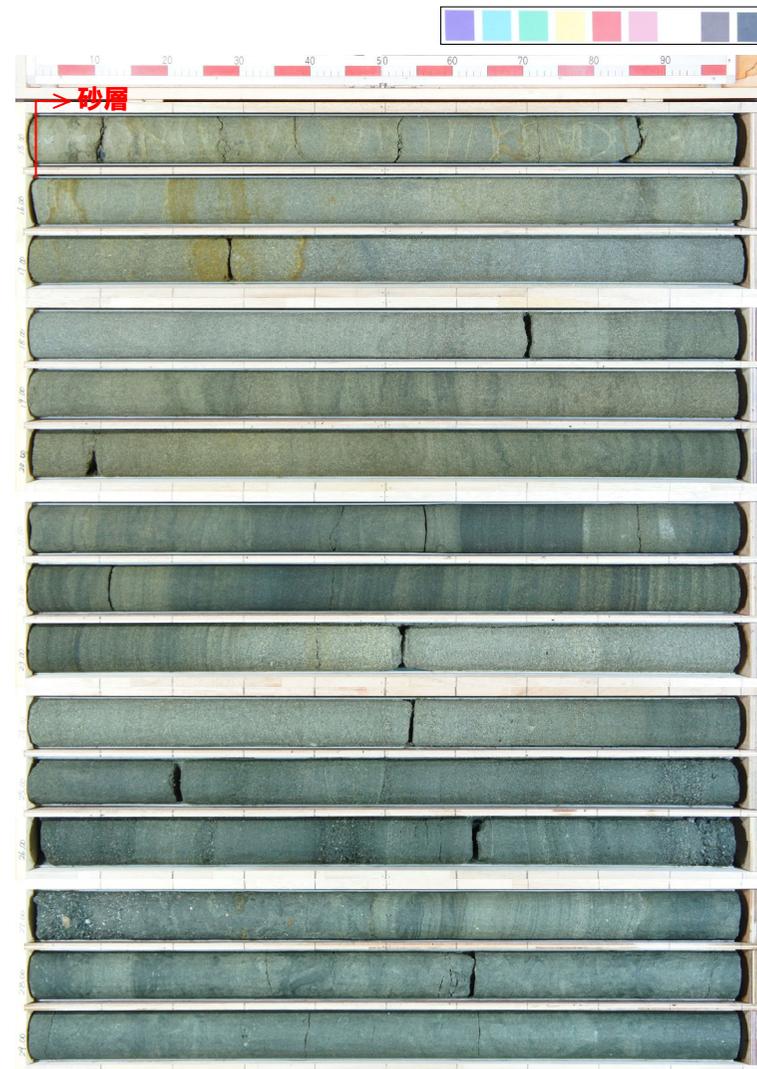
H29岩内-5コア写真 (深度0~15m, 標高23.24~8.24m)

H29岩内-5コア写真 (深度15~30m, 標高8.24~-6.76m)

○石田ほか(1991)における火砕流堆積物分布範囲の境界付近であるH29岩内-5ボーリング調査地点において、火山ガラス及び重鉍物の火山灰分析(P164~P167参照)より、以下を確認している。

・このため、当該火山灰質砂質シルトは、基質部分に洞爺火山灰(Toya)の火山ガラスを多く含む(140/300粒子以上又は1000/3000粒子以上)ことから、洞爺火山灰(Toya)の純層(層厚:少なくとも70cm)に区分される*1。

・R3.10.14審査会合以前に実施した火山灰分析(火山ガラス及び重鉍物の屈折率並びに火山ガラスの主元素組成)の結果、試料eで確認されるテフラは、老古美周辺において確認されるニセコ火山噴出物(火砕流堆積物)に対比される。

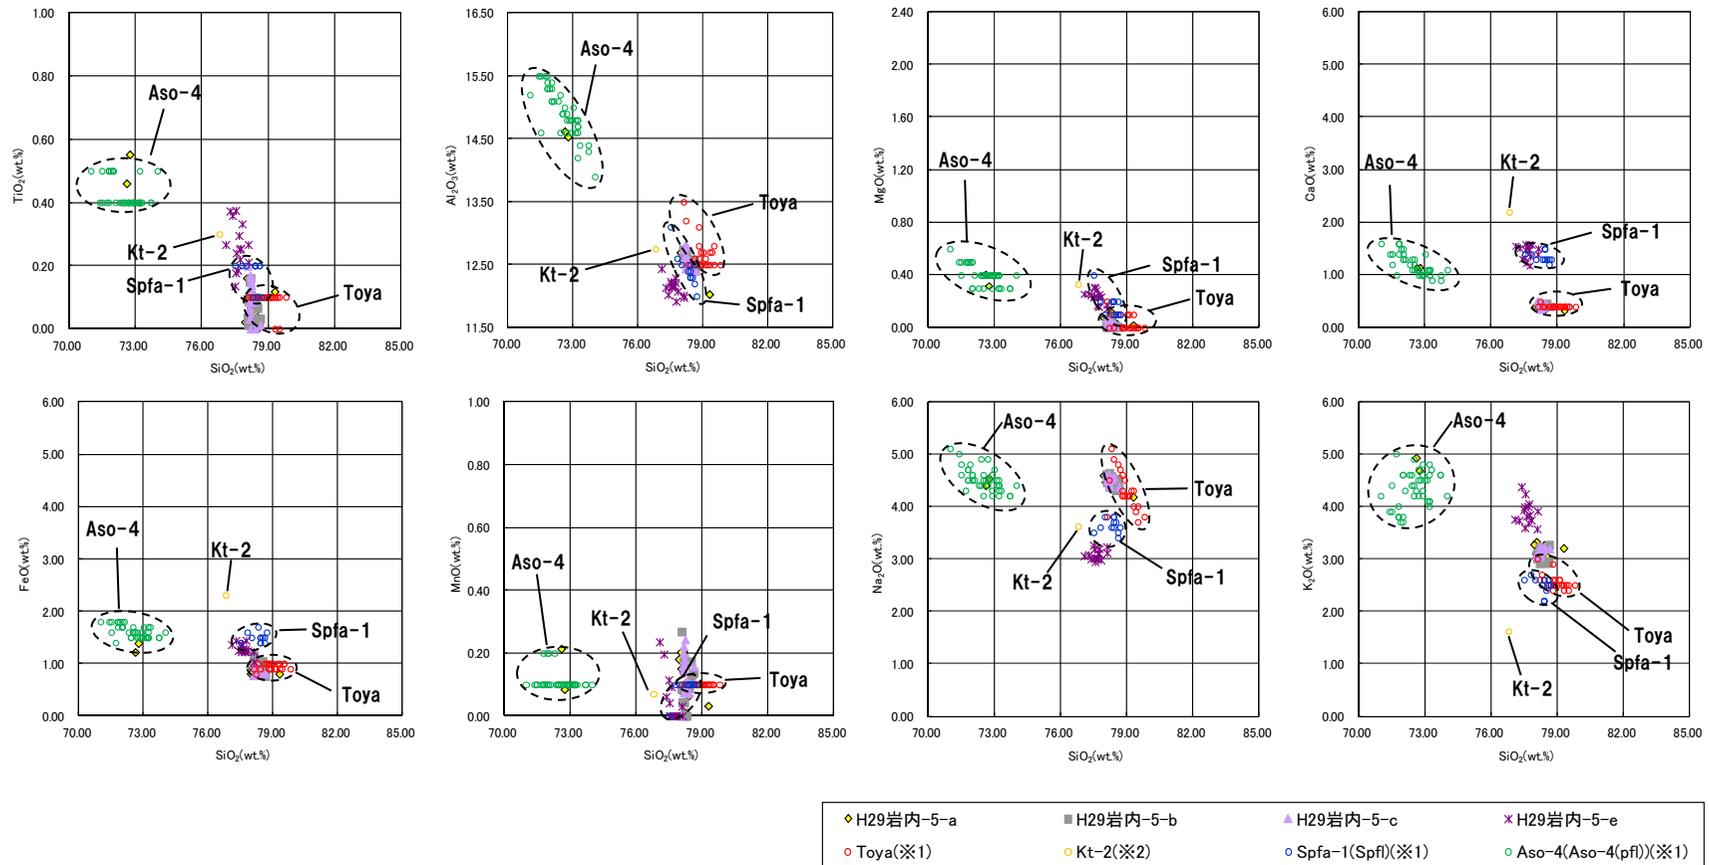
火山ガラスの主元素組成(ハーカー図)(H29岩内-5)
(R3.10.14審査会合以前に実施)

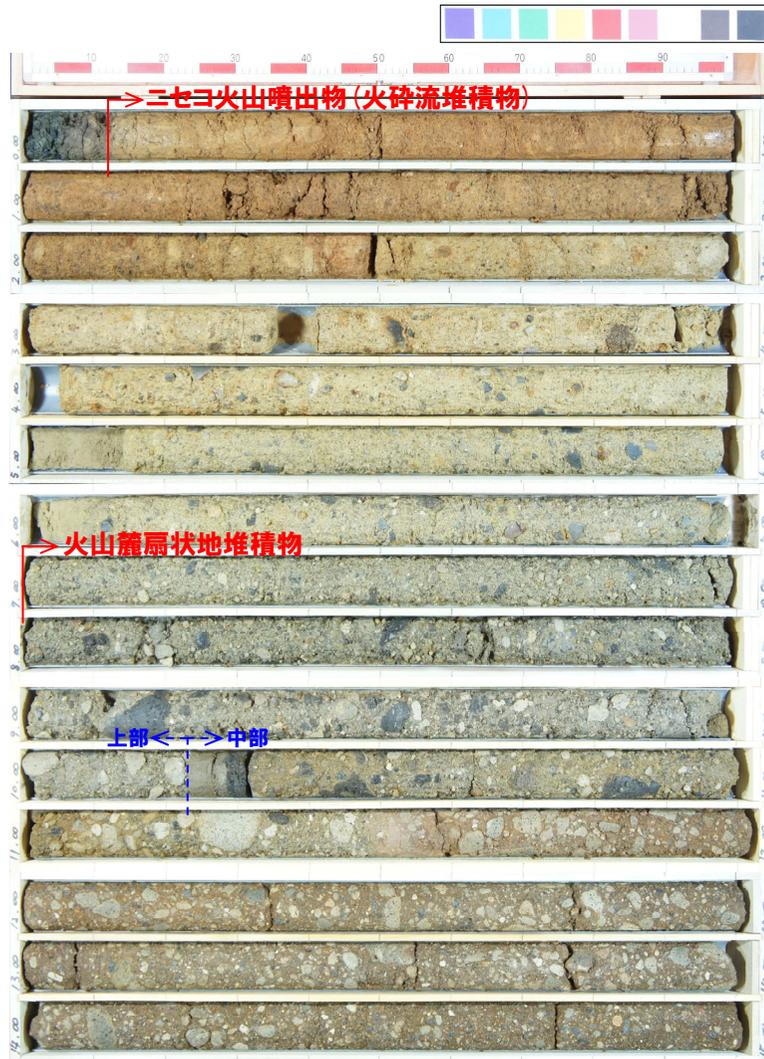
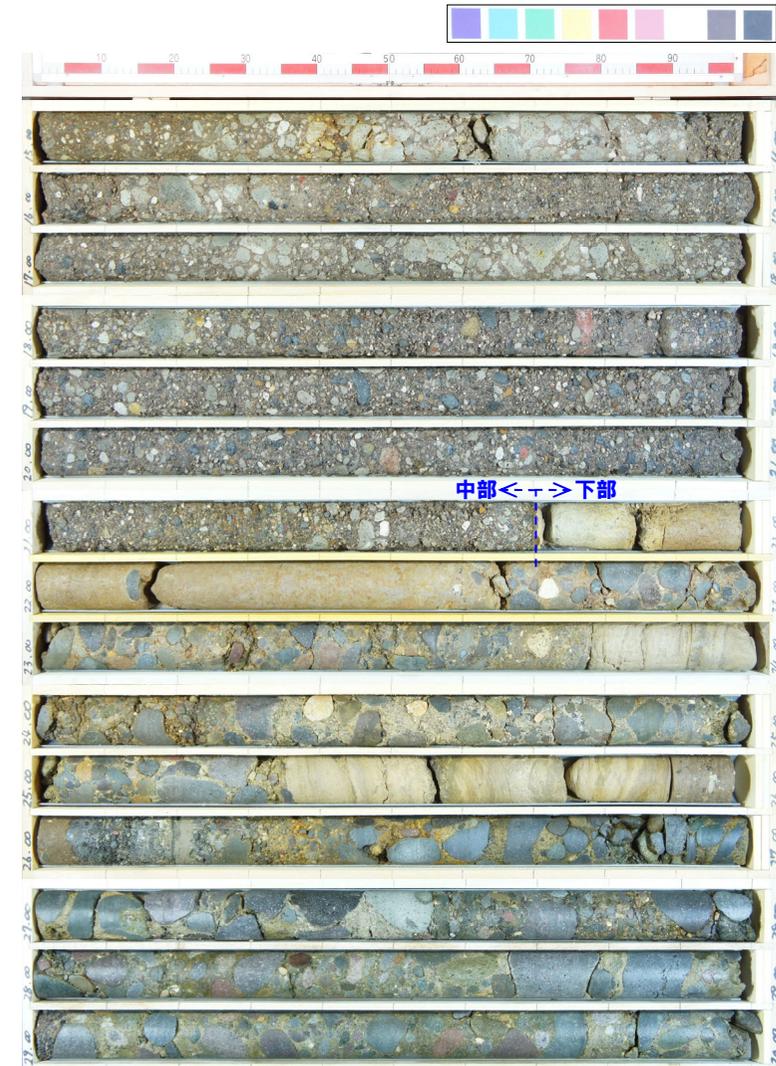
H29岩内-1コア写真(深度0~15m, 標高32.22~17.22m)

H29岩内-1コア写真(深度15~30m, 標高17.22~2.22m)

○なお、近接するH29岩内-1ボーリング調査地点では、老古美周辺において確認されるニセコ火山噴出物(火砕流堆積物)が連続することを確認している(P168~P169参照)。

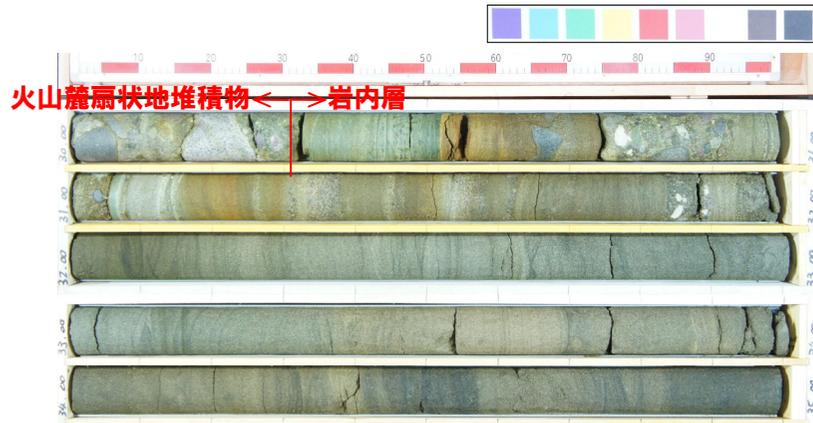
H29岩内-1コア写真 (深度30~35m, 標高2.22~2.78m)

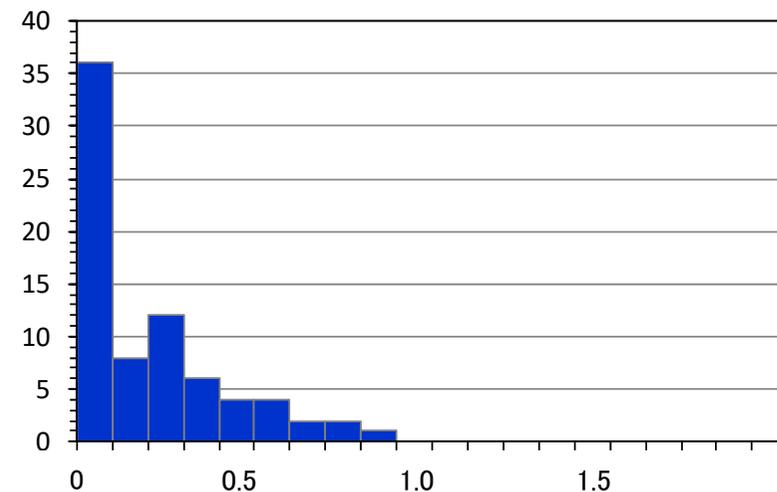
- 考古美地点②におけるニセコ火山噴出物(火砕流堆積物)中の試料1について、フィッシュトラック法年代測定を実施した。
- 測定は、試料中のジルコン結晶を対象としたED1法により実施した。

各粒子の年代測定値ヒストグラム(Ma)
(ゼロトラック粒子を35粒子含む)

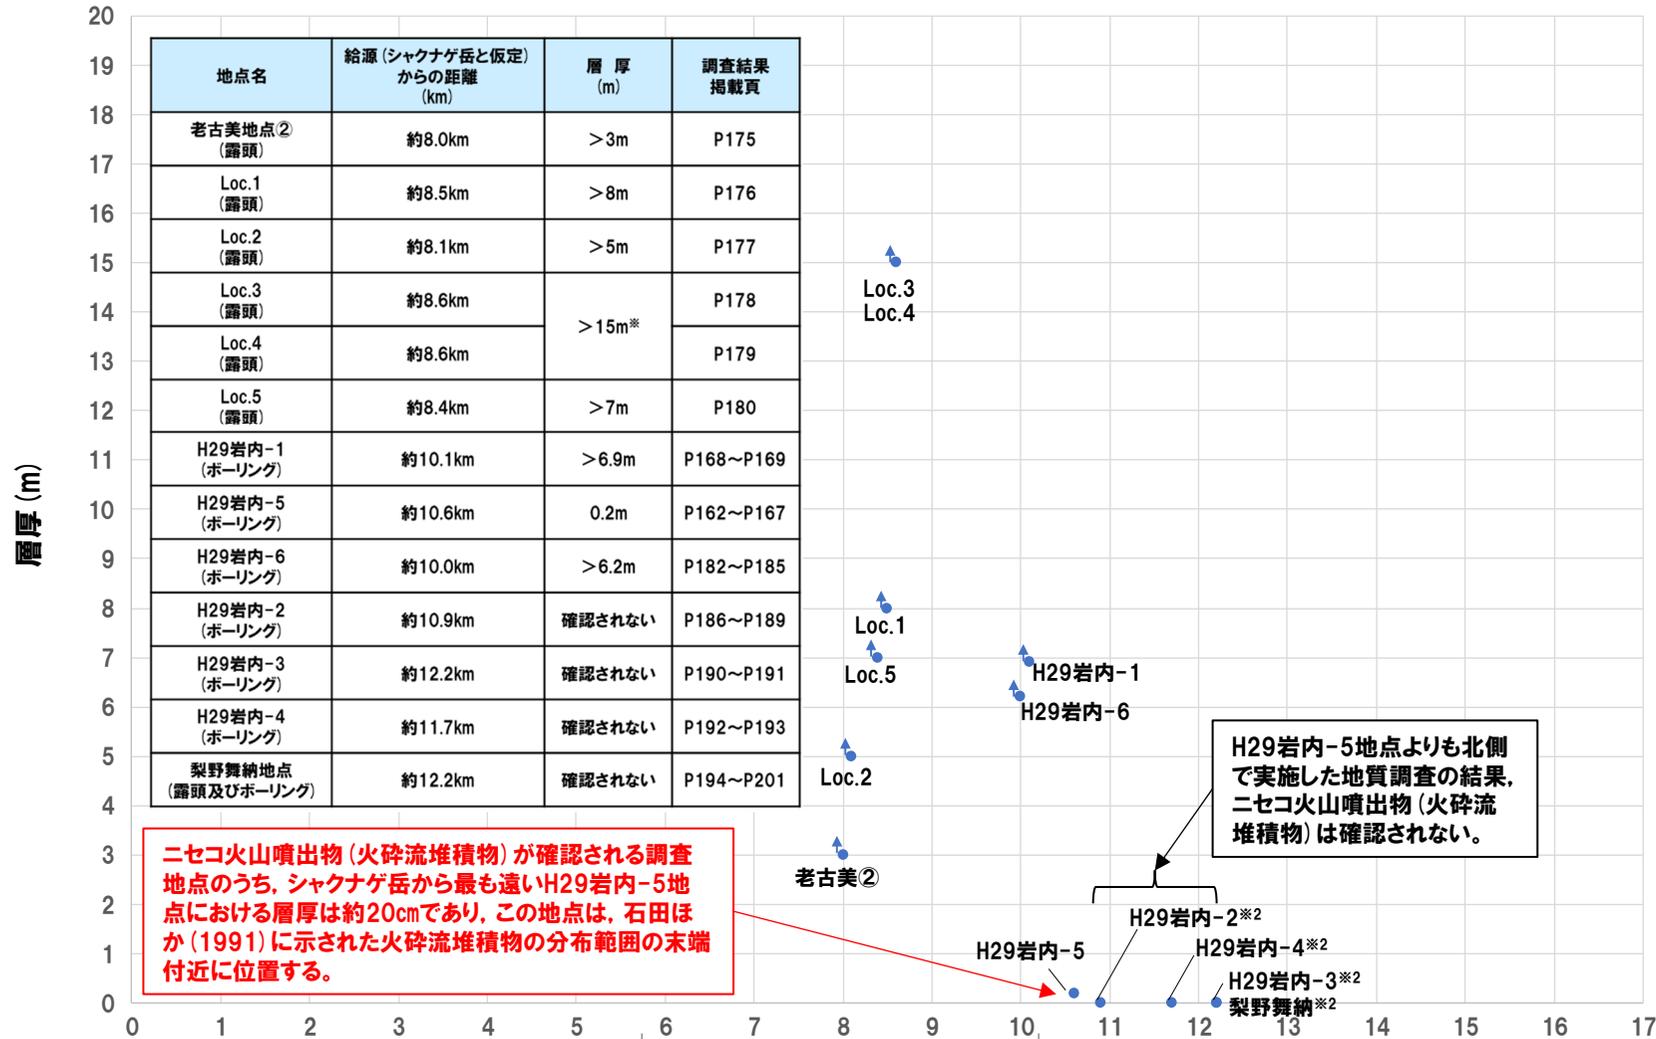
ニセコ火山噴出物(火砕流堆積物)が確認される調査地点のうち、シャクナゲ岳から最も遠いH29岩内-5地点における層厚は約20cmであり、この地点は、石田ほか(1991)に示された火砕流堆積物の分布範囲の末端付近に位置する。

H29岩内-5地点よりも北側で実施した地質調査の結果、ニセコ火山噴出物(火砕流堆積物)は確認されない。

※2 ニセコ火山噴出物(火砕流堆積物)が確認されない調査地点については、層厚「0」として便宜的にプロットしている。

- 給源(シャクナゲ岳と仮定)からの距離とニセコ火山噴出物(火砕流堆積物)の層厚の関係については、データ数が少なく、評価が難しいものの、当該堆積物が確認される調査地点のうち、シャクナゲ岳から最も遠いH29岩内-5地点における層厚は約20cmであり、この地点は、石田ほか(1991)に示された火砕流堆積物の分布範囲の末端付近に位置する。
- また、H29岩内-5地点よりも北側で実施した地質調査(H29岩内-2, H29岩内-3, H29岩内-4及び梨野舞納地点)の結果、ニセコ火山噴出物(火砕流堆積物)は確認されない。

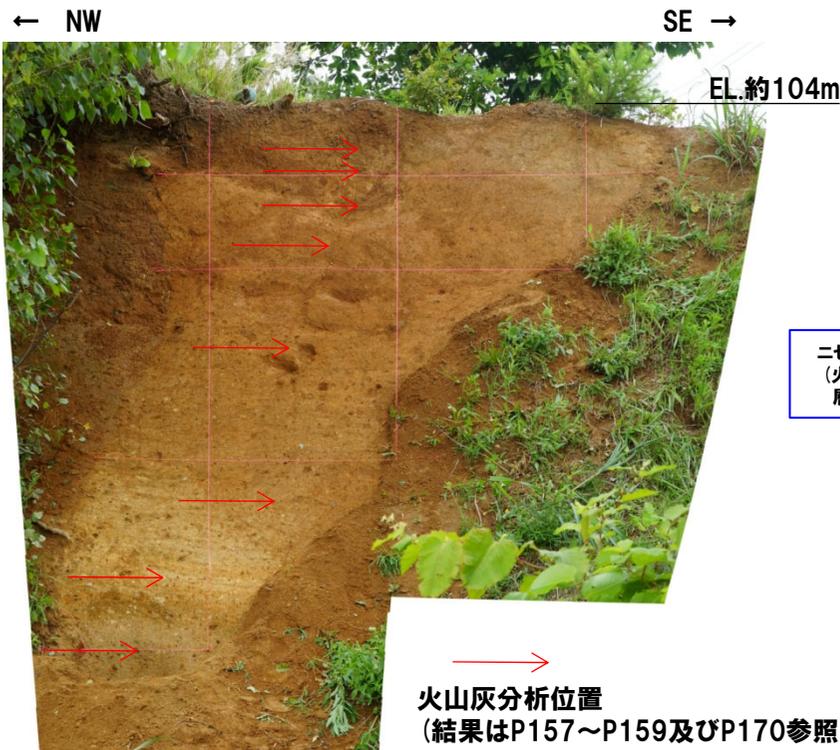
- 表土の下位にニセコ火山噴出物(火砕流堆積物)が分布する。
- なお、ニセコ火山噴出物(火砕流堆積物)上位の堆積物中に洞爺火山灰(Toya)を確認しており、ニセコ火山噴出物(火砕流堆積物)下部について、フィッシュトラック法年代測定値 $0.19 \pm 0.02\text{Ma}$ を得ている。

露頭状況 (老古美地点②)

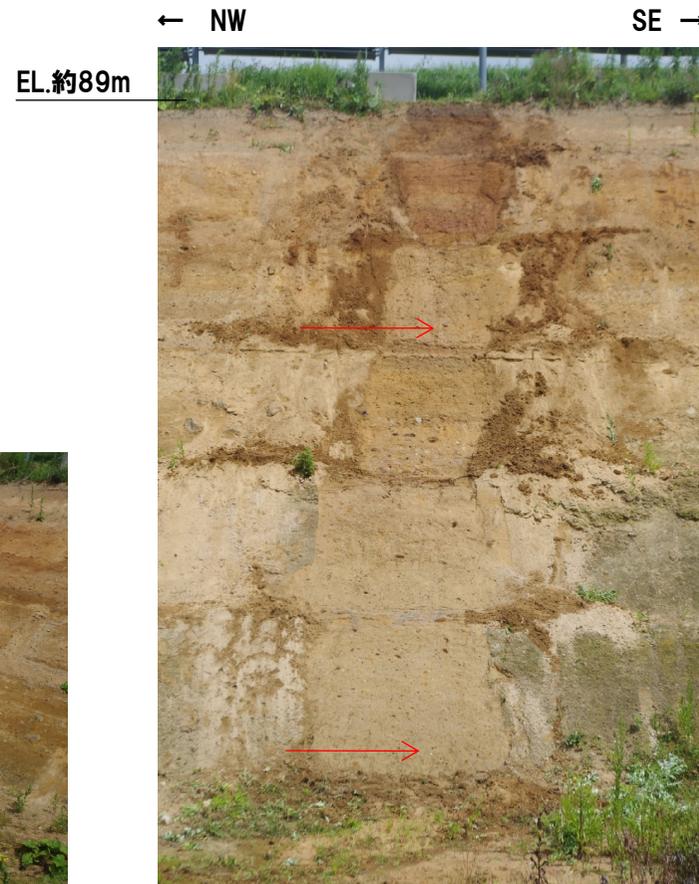
○表土の下位にニセコ火山噴出物(火砕流堆積物)が分布する。

露頭状況 (Loc.1)

ニセコ火山噴出物
(火砕流堆積物)
層厚: 8m以上

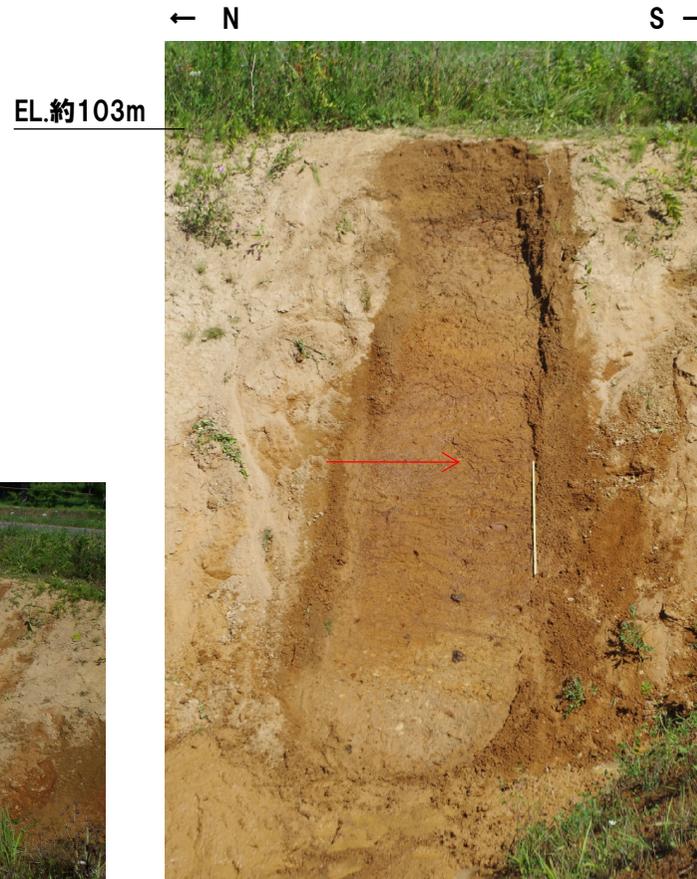
○表土の下位にニセコ火山噴出物(火砕流堆積物)が分布する。

ニセコ火山噴出物
(火砕流堆積物)
層厚:5m以上

露头状況 (Loc.2)

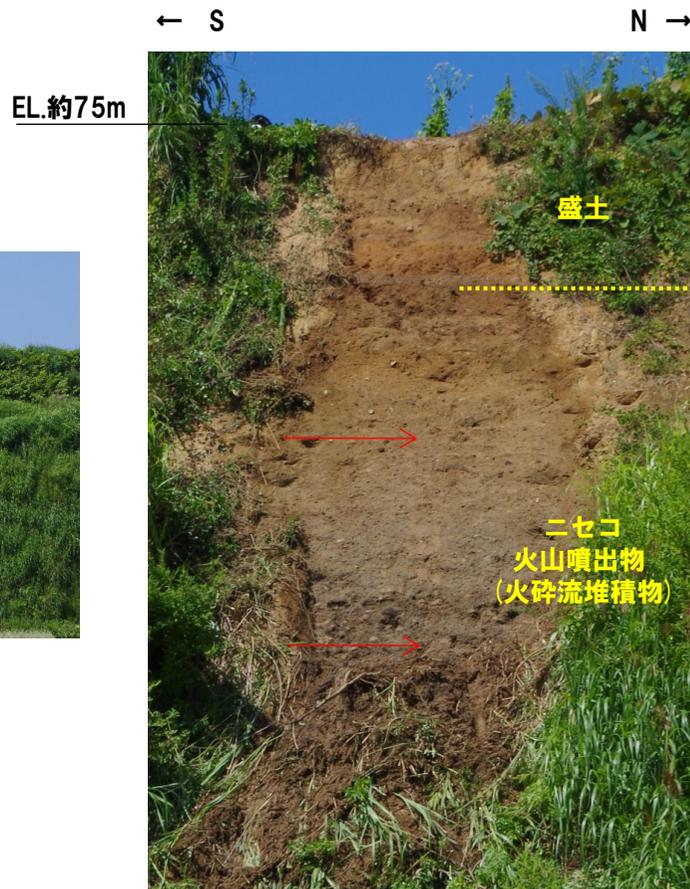
○盛土の下位にニセコ火山噴出物(火砕流堆積物)が分布する。

露头状況 (Loc.3)

ニセコ火山噴出物
(火砕流堆積物)
層厚:7m以上

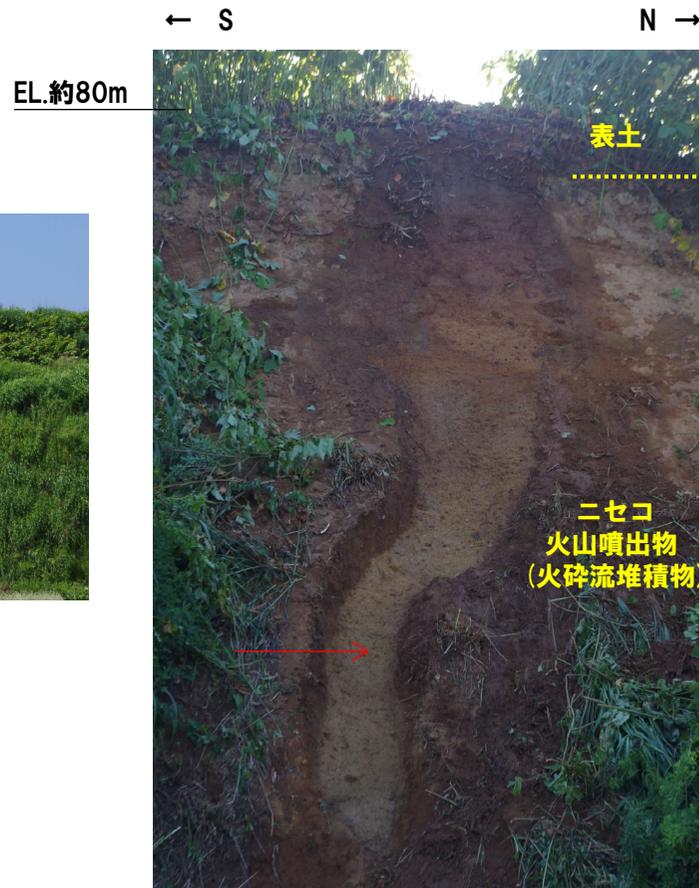
○表土の下位にニセコ火山噴出物(火砕流堆積物)が分布する。

露头状況 (Loc.4)

ニセコ火山噴出物
(火砕流堆積物)
層厚:8m以上

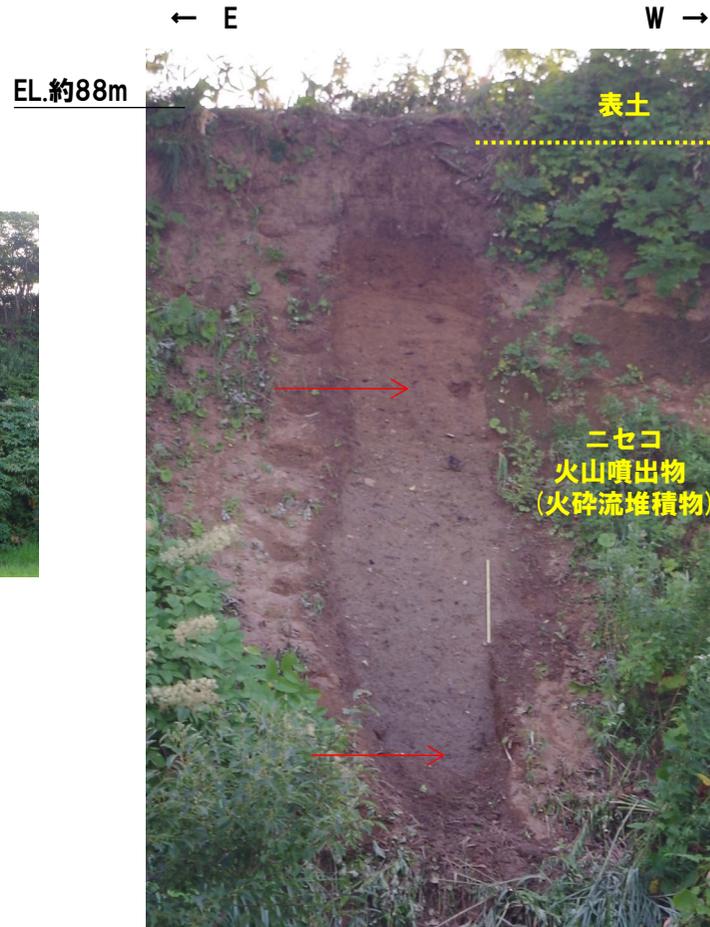
○表土の下位にニセコ火山噴出物(火砕流堆積物)が分布する。

露頭状況 (Loc.5)

ニセコ火山噴出物
(火砕流堆積物)
層厚:7m以上

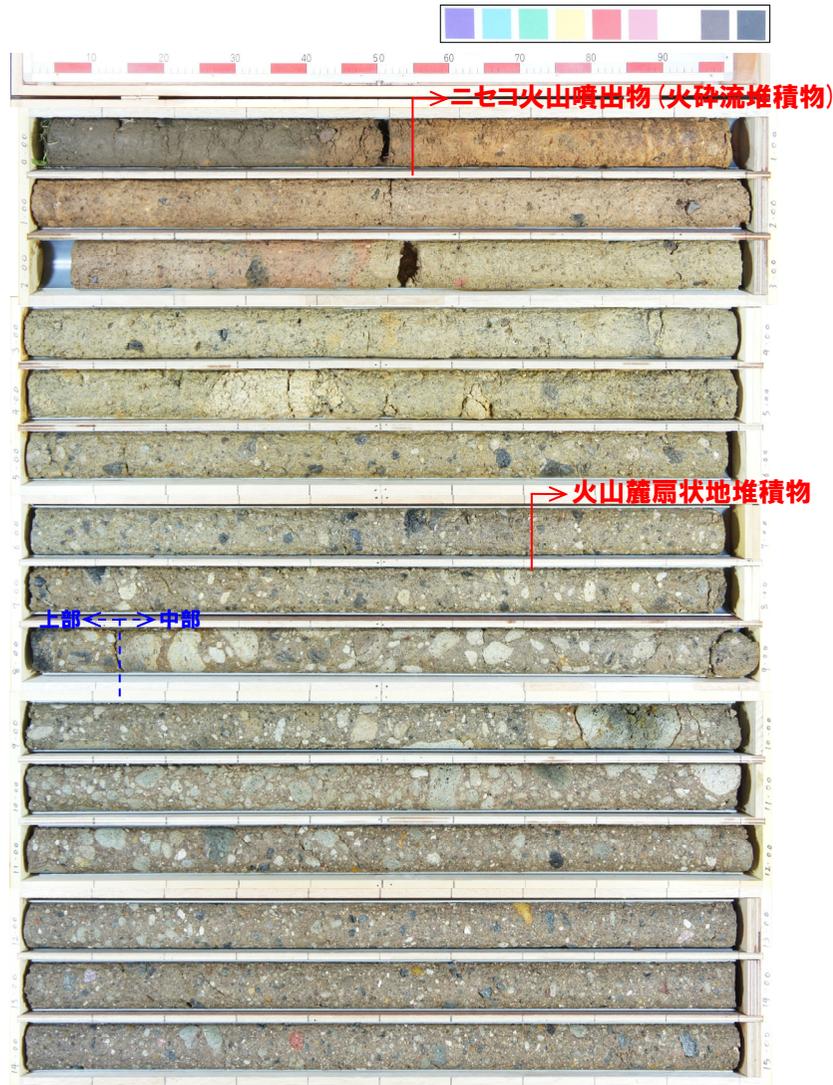
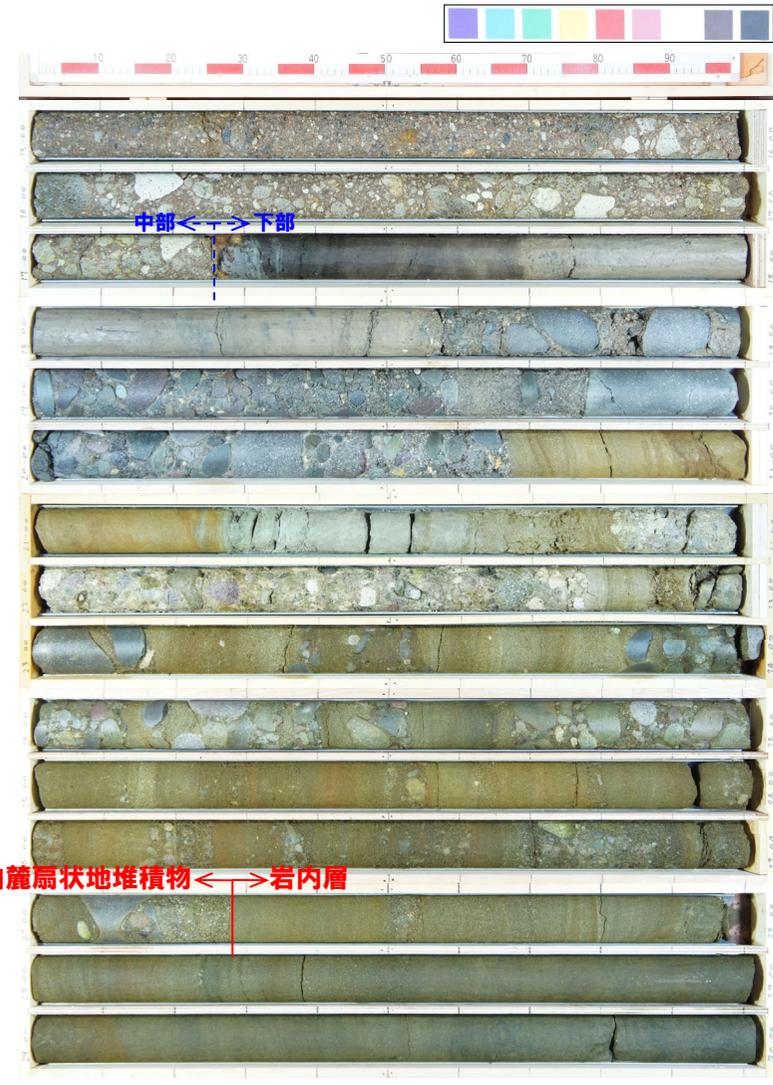
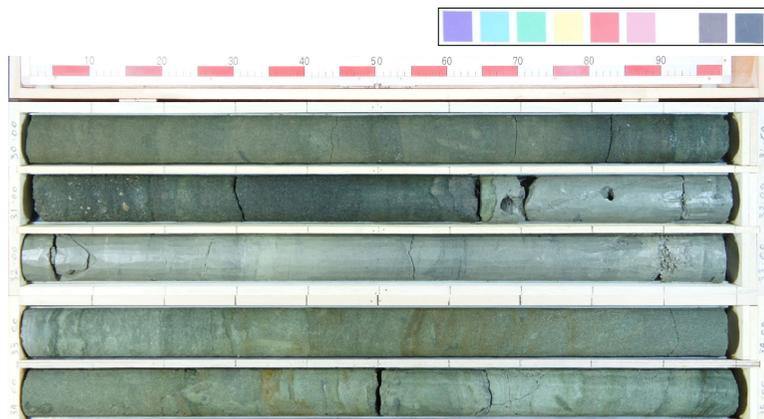
コア写真 (深度0~15m, 標高30.49~15.49m)

コア写真 (深度15~30m, 標高15.49~0.49m)

コア写真 (深度30~35m, 標高0.49~-4.51m)

- 本地点においては、コア観察の結果、岩内層の上位の標高23.79~3.21m(深度6.70~27.28m)に火山麓扇状地堆積物及び標高29.94~23.79m(深度0.55~6.70m)に火山灰質シルト~軽石混じり砂礫層が認められる。
- 火山灰質シルト~軽石混じり砂礫層は、老古美地点②との層相対比から、老古美周辺で認められるニセコ火山噴出物(火砕流堆積物)に対比される。

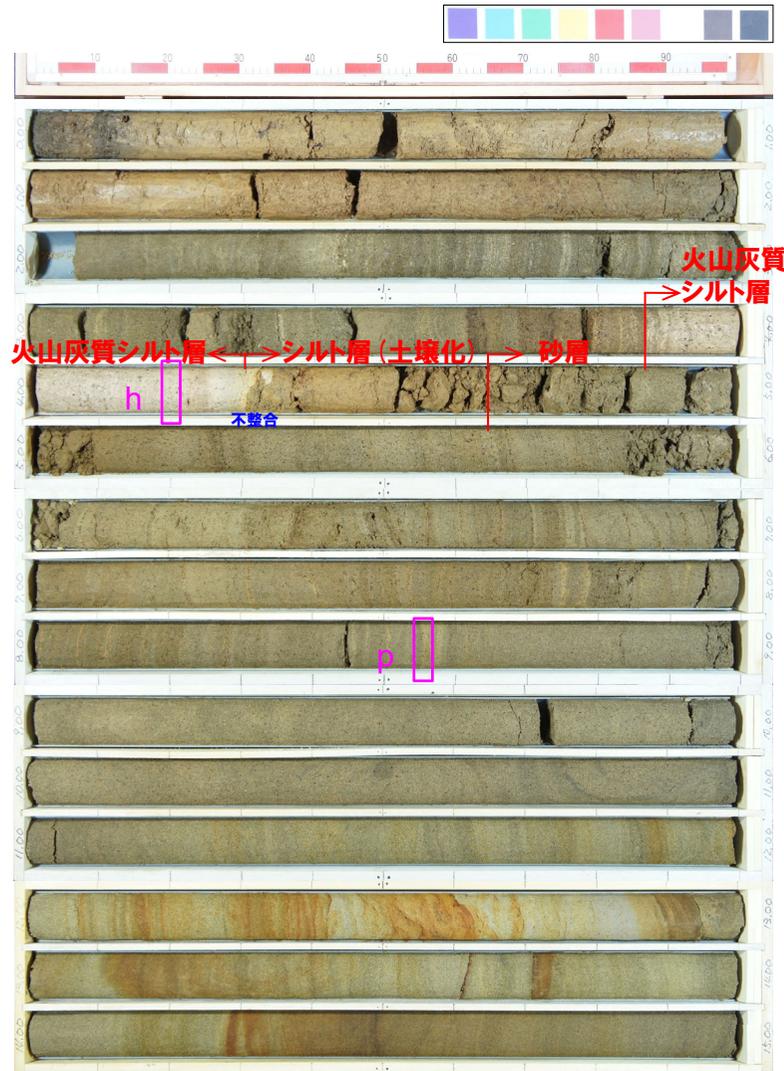
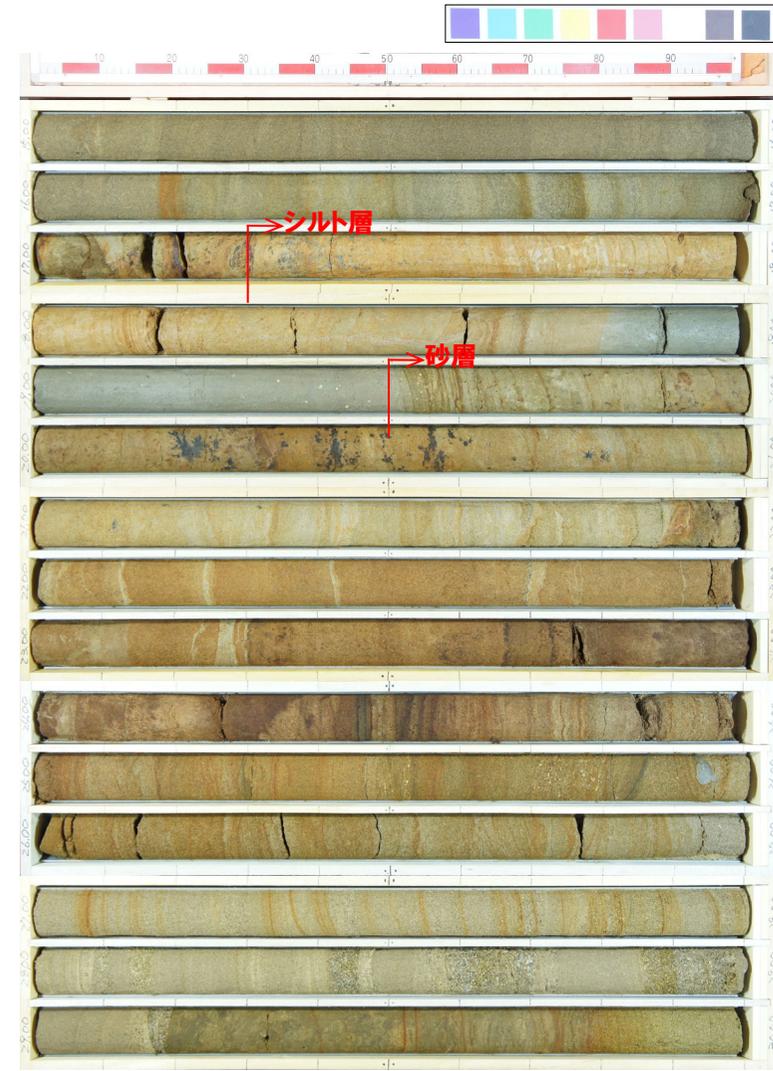
コア写真 (深度0~15m, 標高34.87~19.87m)

コア写真 (深度15~30m, 標高19.87~4.87m)

- 本地点においては、コア観察の結果、岩内層の上位の標高30.57~26.24m(深度4.30~8.63m)に陸成層が認められる。
- また、陸成層上位の標高31.00~30.57m(深度3.87~4.30m)に火山灰質シルト層が認められる。
- 火山灰分析の結果、当該火山灰質シルト層のうち、標高30.67~30.57m(深度4.20~4.30m)については、基質部分に洞爺火山灰(Toya)の火山ガラスを多く含む(1000/3000粒子以上)ことから、洞爺火山灰(Toya)の純層(層厚:10cm)に区分される^{※1}。
- また、標高31.00~30.67m(深度3.87~4.20m)については、直下に洞爺火山灰(Toya)の純層が認められること及び火山ガラスの粒子数が282~717粒子認められることから、洞爺火山灰(Toya)の二次堆積物b(層厚:33cm)に区分される^{※1}。
- 本地点において、ニセコ火山噴出物(火砕流堆積物)は確認されない。

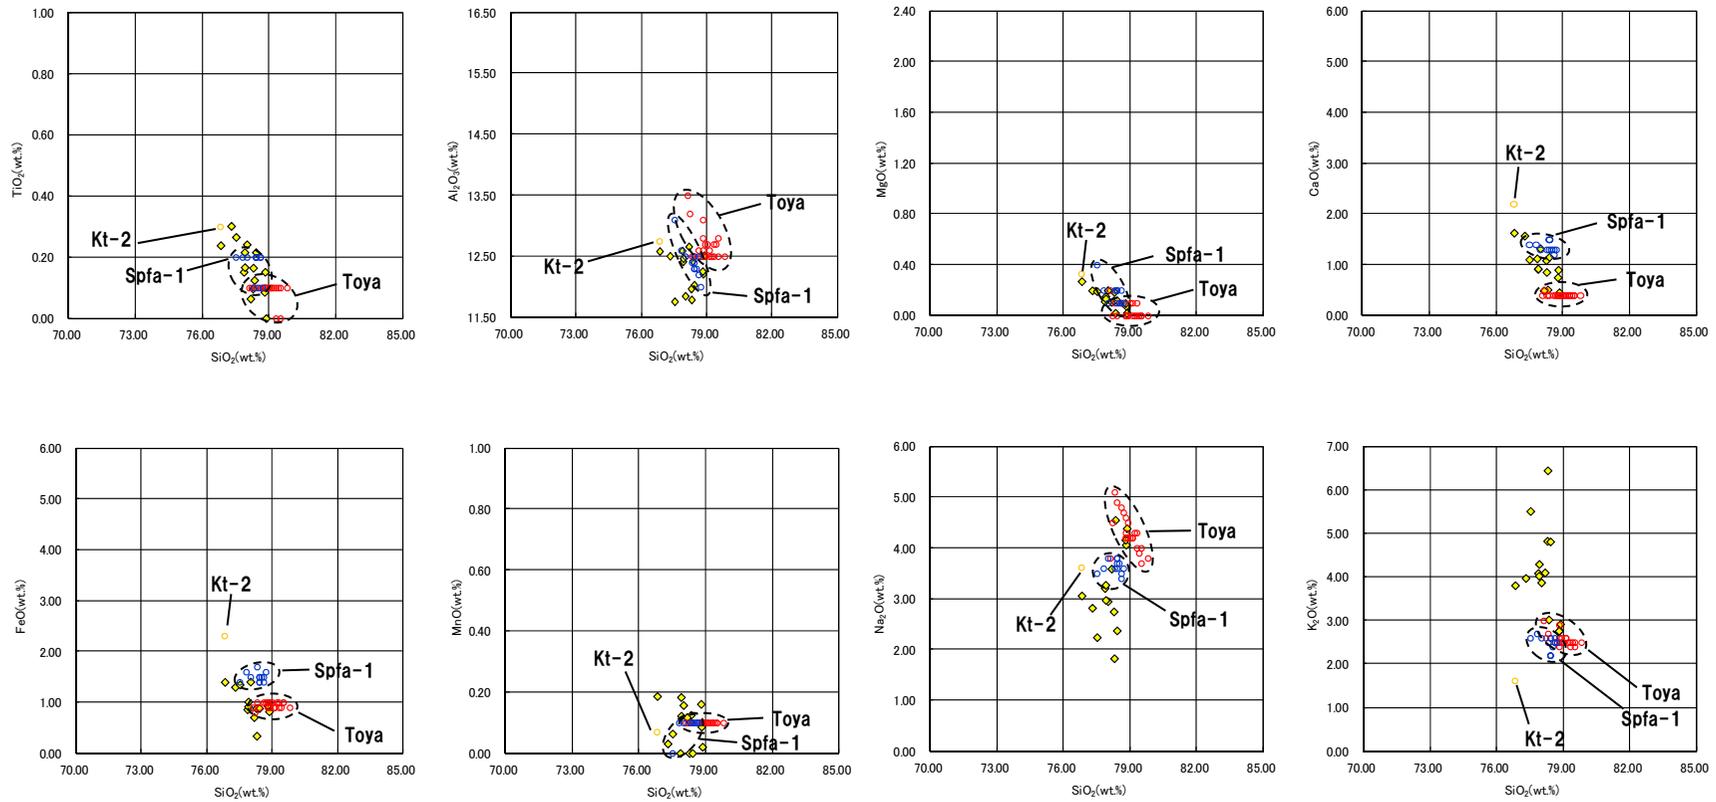
火山ガラスの主元素組成(ハーカー図)

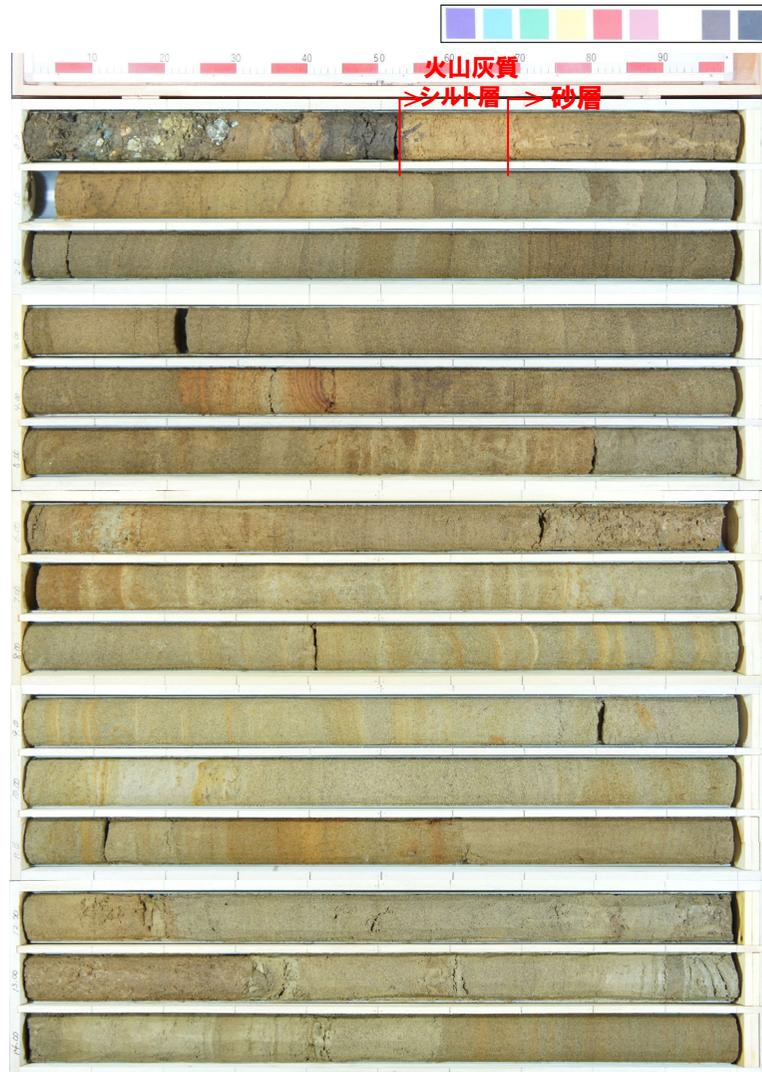
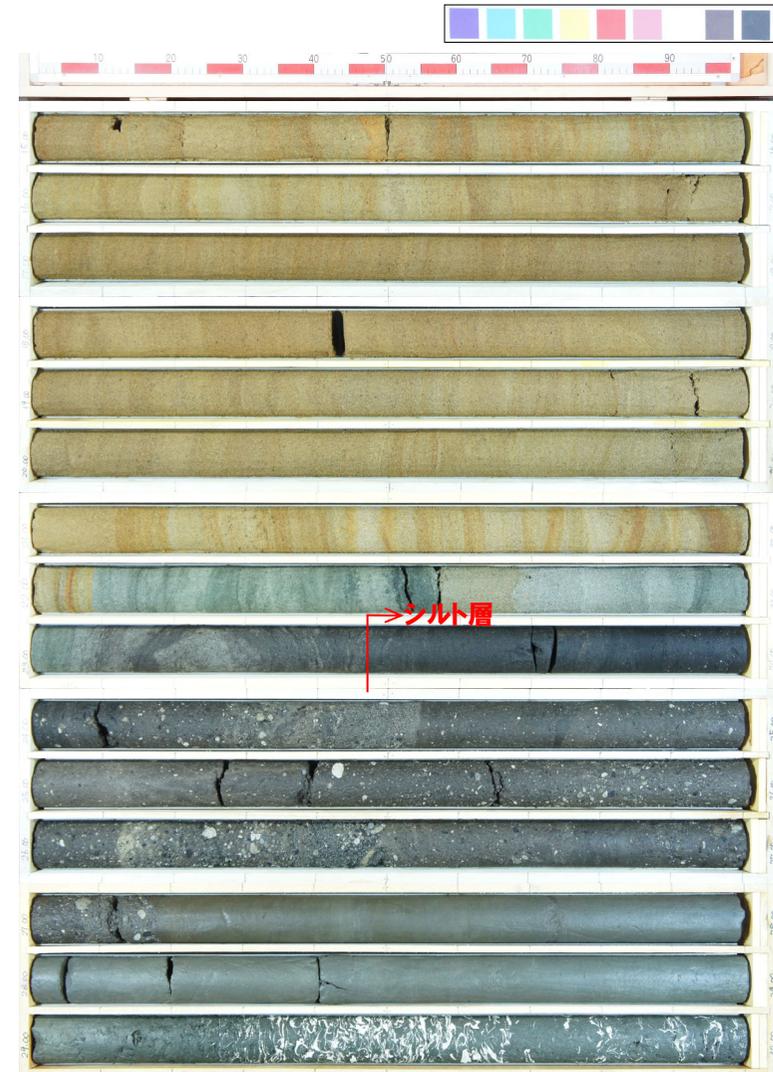
コア写真 (深度0~15m, 標高26.91~11.91m)

コア写真 (深度15~30m, 標高11.91~-3.09m)

- 本地点においては、コア観察の結果、岩内層 (標高3.44m以深) の上位の標高20.81~3.44mにMm1段丘堆積物及び標高26.23~20.81mに陸成層が認められる。
- また、陸成層の上位の標高26.39~26.23m (深度0.52~0.68m) に火山灰質シルト層が認められる。
- 本地点においては、後述する梨野舞納地点の露頭及びボーリングと同様な標高に同様な層相が連続することから、当該火山灰質シルト層は、梨野舞納地点の火山灰質砂質シルト層 (標高約24m) に対比されると考えられる。
- このため、当該火山灰質シルト層は、洞爺火山灰 (Toya) の純層又は二次堆積物b (純層と二次堆積物bを合わせた層厚: 16cm) に区分される※1。
- 本地点において、ニセコ火山噴出物 (火砕流堆積物) は確認されない。

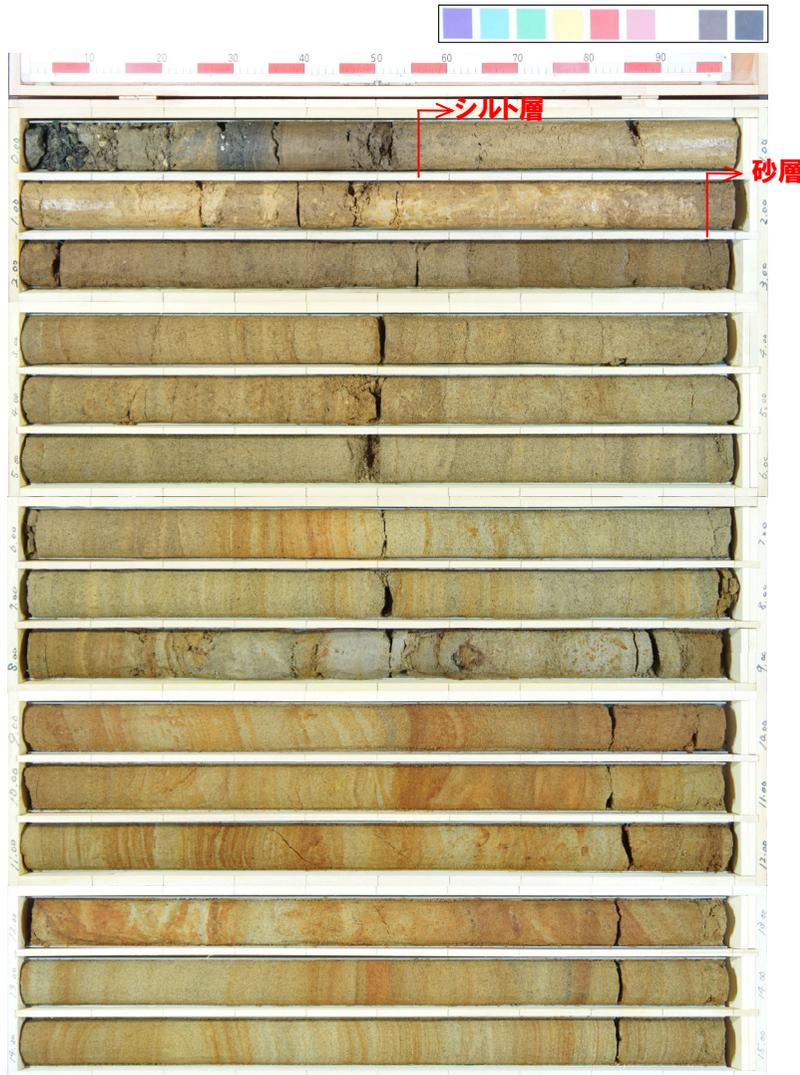
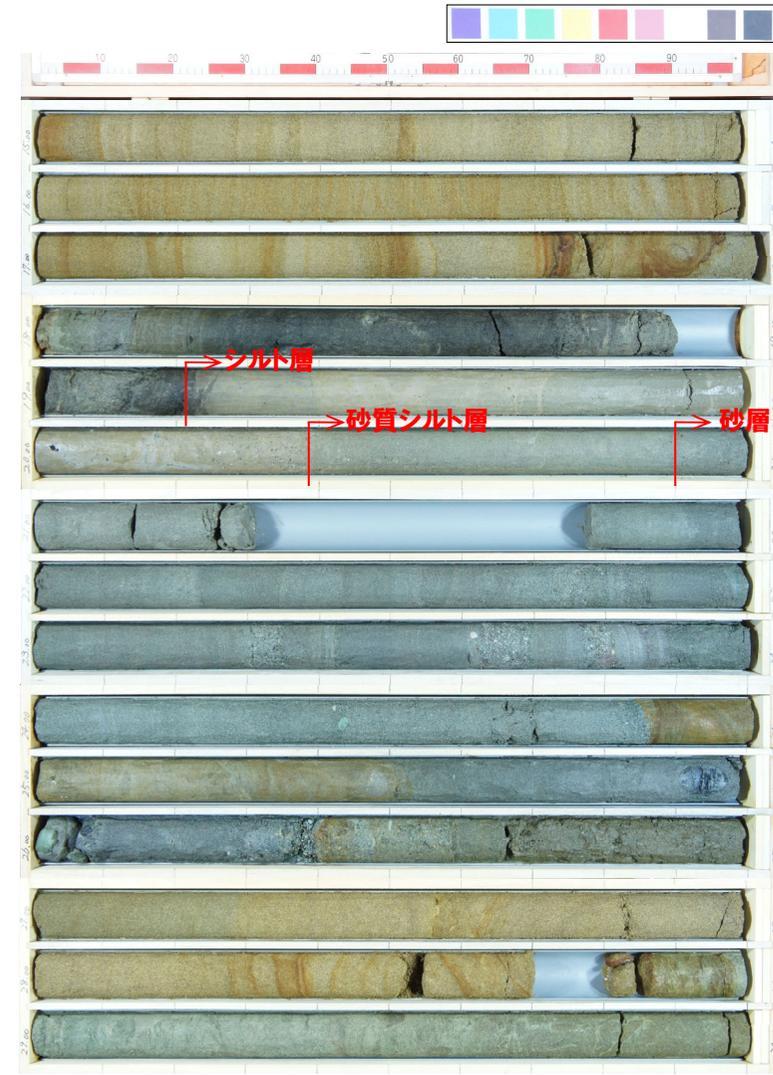
コア写真 (深度0~15m, 標高28.18~13.18m)

コア写真 (深度15~30m, 標高13.18~-1.82m)

- 本地点においては、コア観察の結果、岩内層 (標高8.97m以深) の上位の標高19.98~8.97mにMm1段丘堆積物及び標高26.23~19.98mに陸成層が認められる。
- また、陸成層の上位の標高27.63~26.23m (深度0.55~1.95m) に、火山灰質シルトが斑状に分布するシルト層が認められる。
- 本地点においては、後述する梨野舞納地点の露頭及びボーリングと同様な標高に同様な層相が連続することから、当該シルト層は、梨野舞納地点の火山灰質砂質シルト層 (標高約24m) に対比されると考えられる。
- しかし当該シルト層は、火山灰質シルトが斑状に分布することから、洞爺火山灰 (Toya) 堆積以降の擾乱が示唆されるため、洞爺火山灰 (Toya) の層厚を評価することはできない。
- 本地点において、ニセコ火山噴出物 (火砕流堆積物) は確認されない。

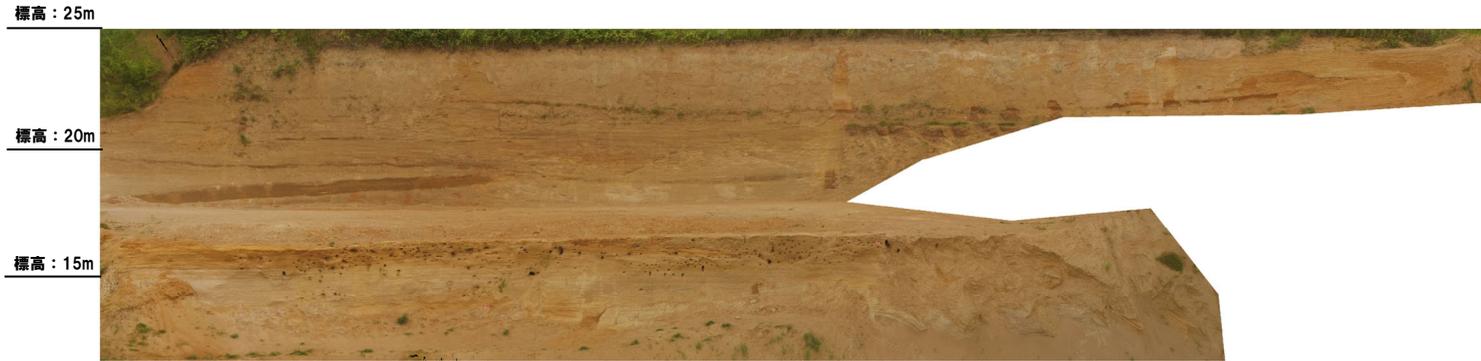
梨野舞納露頭写真

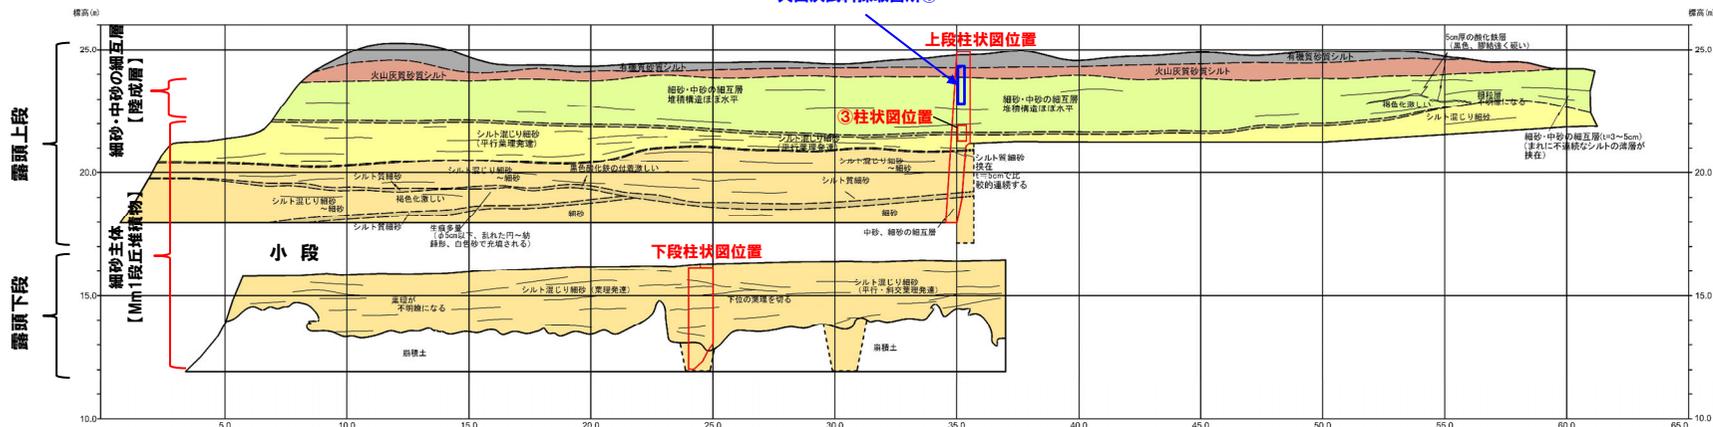
梨野舞納露頭スケッチ

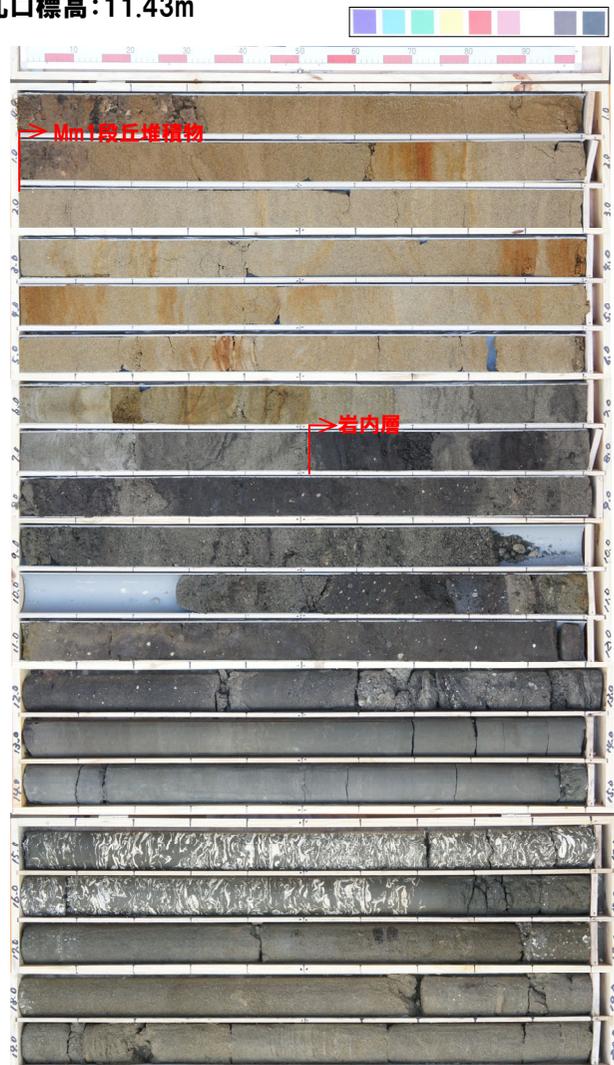
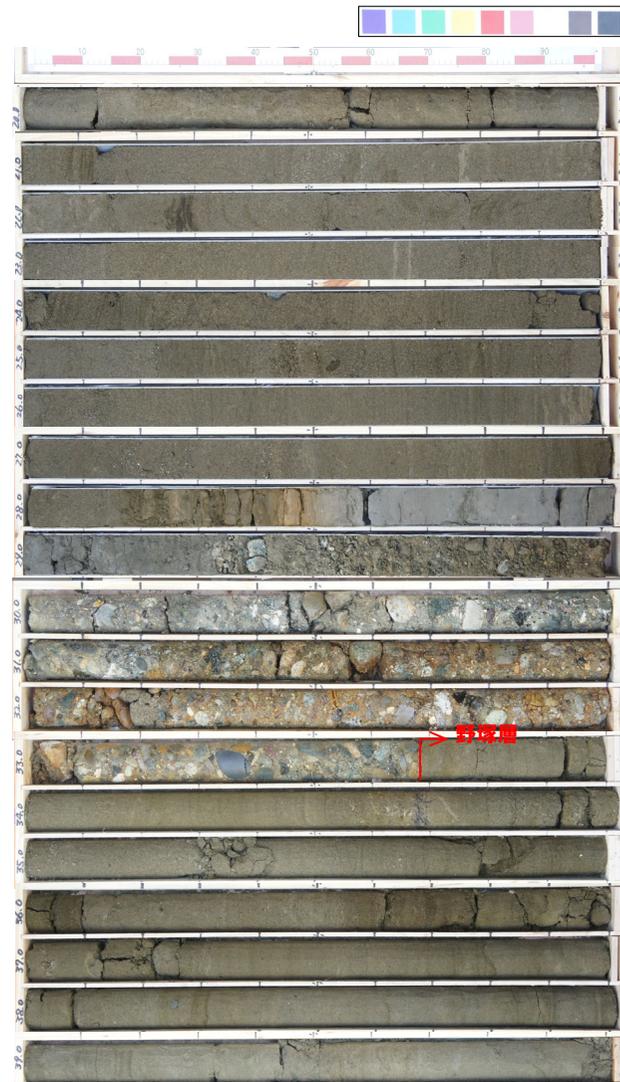
コア写真 (深度0~20m, 標高11.43~-8.57m)

コア写真 (深度20~40m, 標高-8.57~-28.57m)
