②-1 噴出年代(給源の推定)(2/2)

3. 老古美周辺において確認されるニセコ火山噴出物(火砕流堆積物)

4. 積丹半島西岸における洞爺火砕流堆積物の有無に関する検討

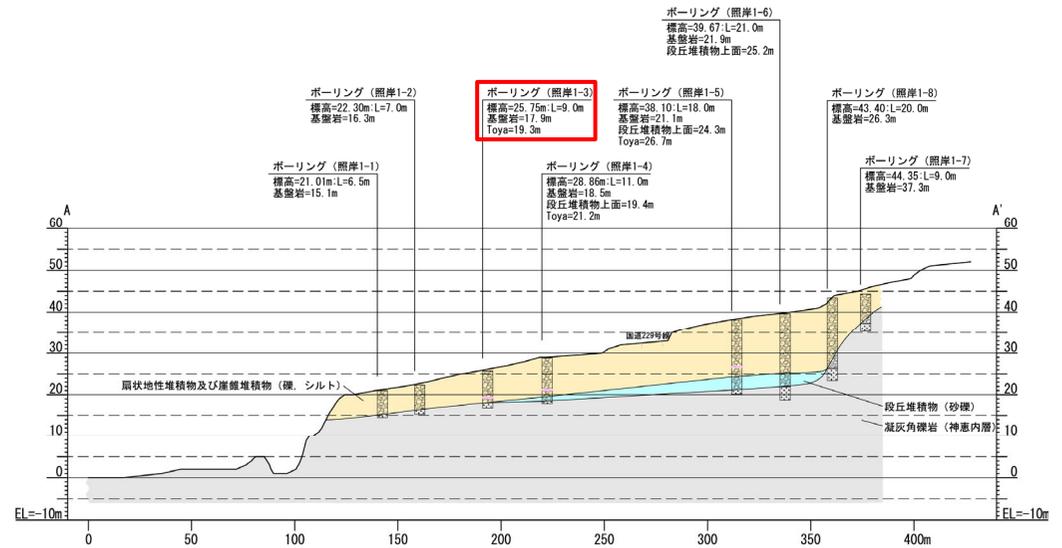
A-A' 断面

※H30.5.11審査会合資料においては、照岸1-4ボーリングと照岸1-5ボーリングの間の基盤岩の上面形状に小崖を描画していたが、解釈であることから、今回、両ボーリングに認められる基盤岩上面を直線で繋ぐ修正を実施した。

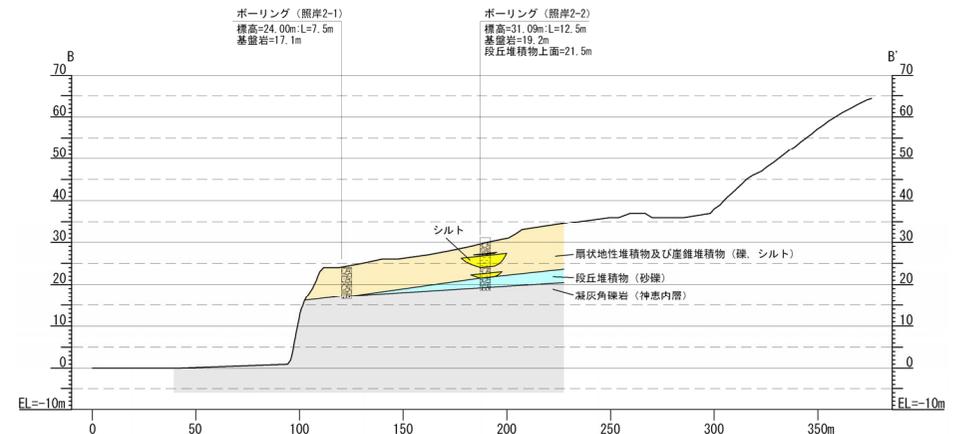
B-B' 断面

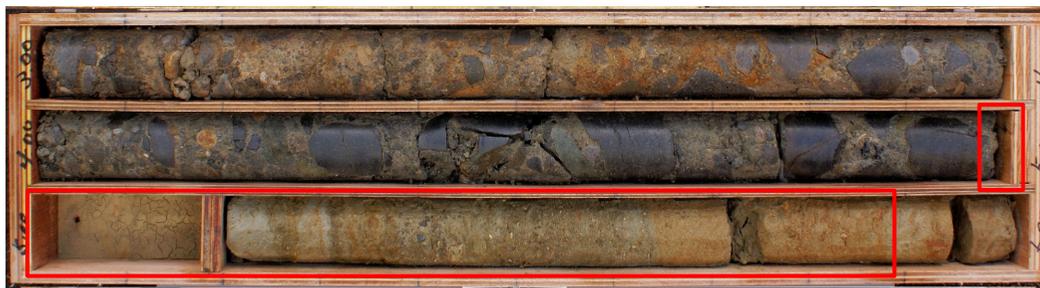
- “軽石片”に対応する白色粒子を対象として試料を採取したが、顕微鏡観察の結果、屈折率測定及び主成分分析に供する火山ガラスは確認されない。

コア写真(深度3～6m)(2010年4月撮影)

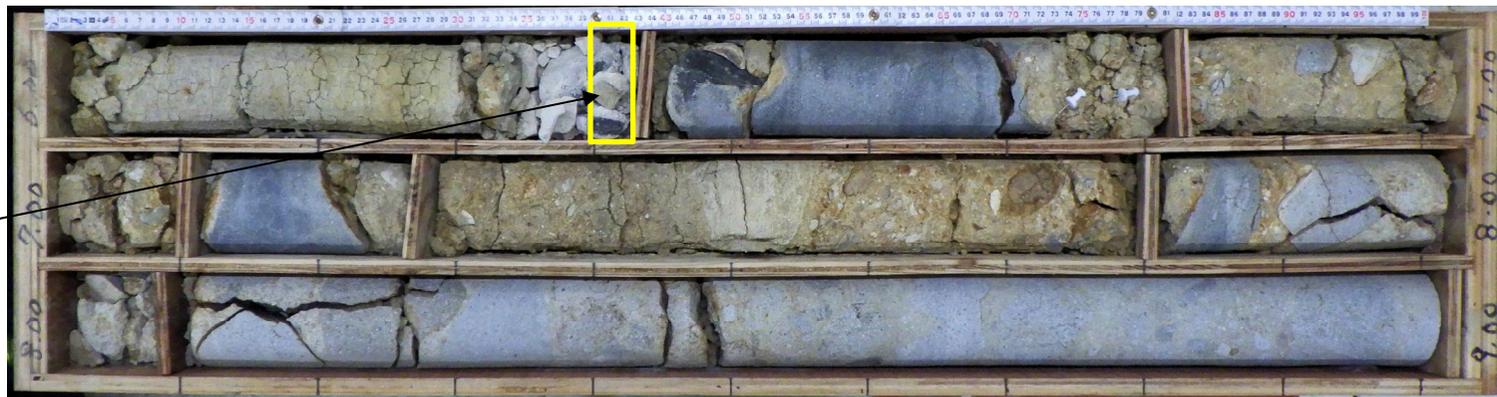
- 柱状図において、層相を「軽石」としている深度6.40~6.50mについては、柱状図記事に「径0.3cm以下の軽石濃集」との記載がなされていることから、R3.10.14審査会合以降、コア再観察を行った。
- 再観察の結果、軽石の記載に対応すると判断される白色粒子が確認されたことから、当該粒子の同定を目的とした薄片観察を行った。
- 薄片作成前試料の観察面において、径0.3cm程度以下の白色粒子が点在する。

コア写真(照岸1-3;深度6~9m) (2022年4月撮影)

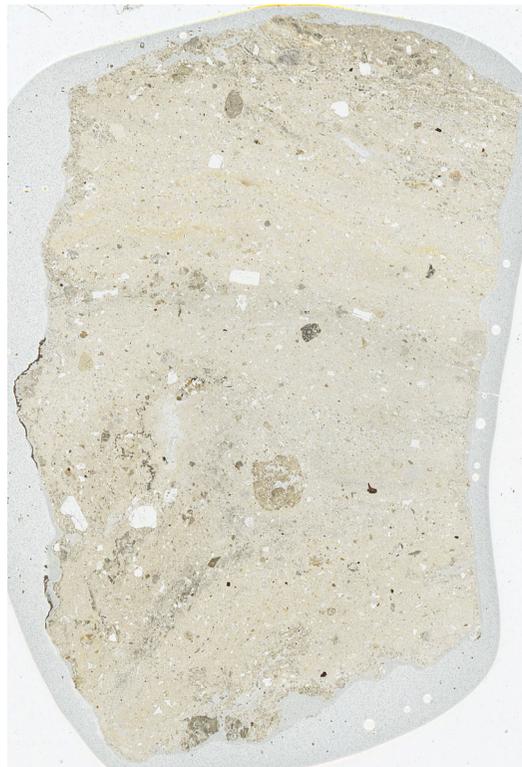
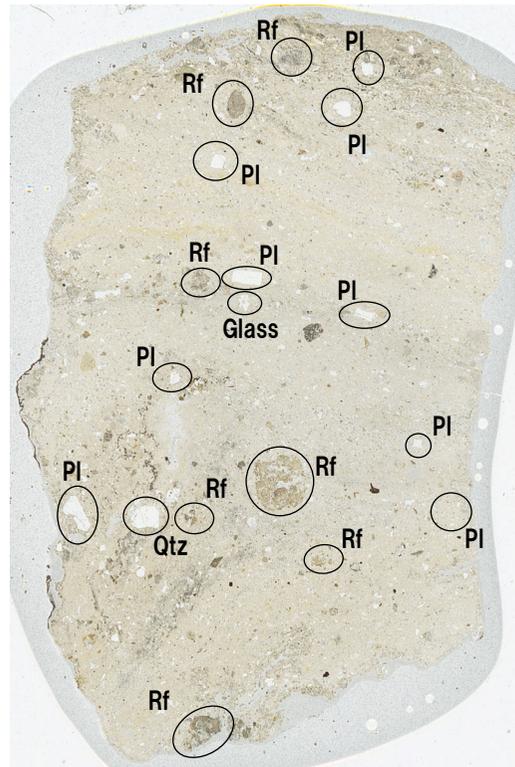
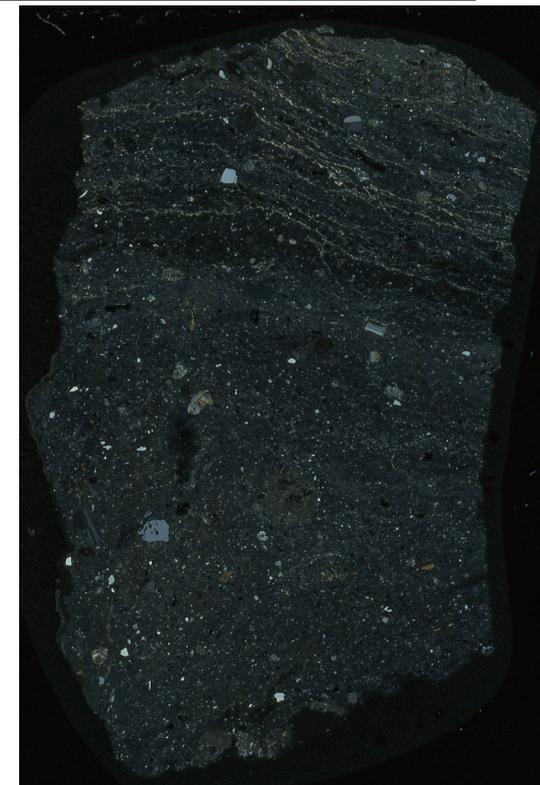
- 薄片作成前試料の観察面において確認された白色粒子と対応する粒子を対象に観察を行った結果を P232~P233に示す。
- 観察の結果, 柱状図記事に“軽石”と記載がなされている粒子は, 岩片又は斜長石であると判断される。

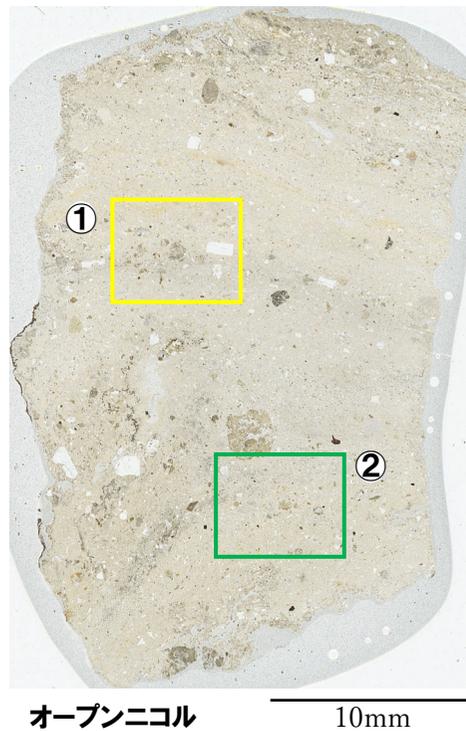
<拡大写真①>

- 拡大写真①の約0.3cmの白色粒子に対応する粒子は、外形が明瞭であり、斑状組織が認められることから岩片であると判断される。
- 拡大写真②の約0.1cmの白色粒子に対応する粒子は、外形が明瞭であり、斑状組織が認められることから岩片であると判断される。
