原子力施設等におけるトピックス
(令和5年5月8日～5月14日)

公立大学法人熊本県立大学より 放射性同位元素の所在不明について報告を受けました

放射性同位元素（ニッケル63）を内蔵した機器の誤廃棄について

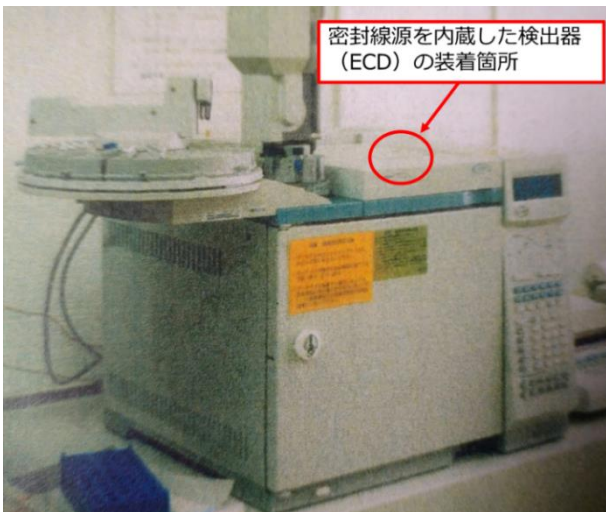
図1

密封線源を内蔵した検出器（ECD）が装着された分析装置（アジレント GC6890A）
（平成13年（2001年）撮影）

電子捕獲検出器（Electron Capture Detector、以下、ECD 検出器という）はガスクロマトグラフ分析装置¹（図1）の検出器の一種である。ECD 検出器の内部のニッケルプレート上に放射性同位元素のニッケル63（⁶³Ni）がメッキされており、⁶³Ni からβ線（電子）が放出される（図1）。ガスクロマトグラフのカラムからのキャリアガスがECD 検出器内に入ると、β線によって一部陽イオンと電子に変換される。このとき2つの電極間に電圧がかかっていると電流が生じる。そこへ電子親和性の強い化合物がキャリアガスによって運ばれると、電子と結合して陰イオンになる。陰イオンは移動速度が電子に比べて遅く、陽イオンとも再結合しやすい。したがって、全体として電子の量が減り電流が減少する。この減少の度合いを測定してキャリアガス中の試料成分の濃度を測定する。
