1号機 R C W熱交換器サンプリングに向けた入口配管内包水の処理（水抜き・移送）について

※ R C W：原子炉補機冷却系

2023年5月22日

東京電力ホールディングス株式会社

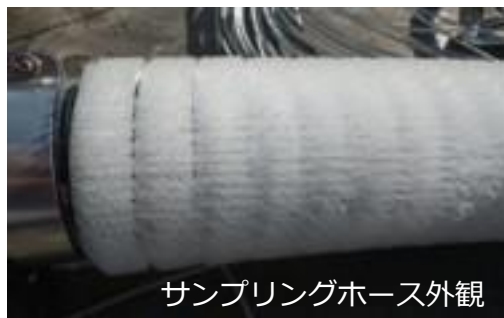
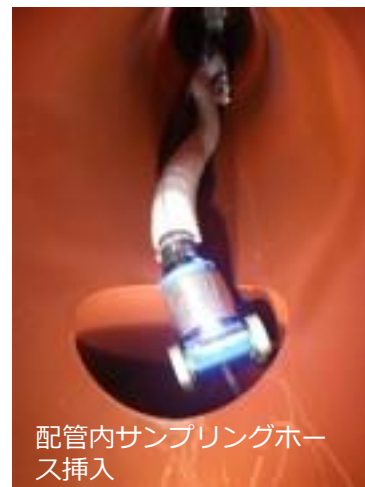
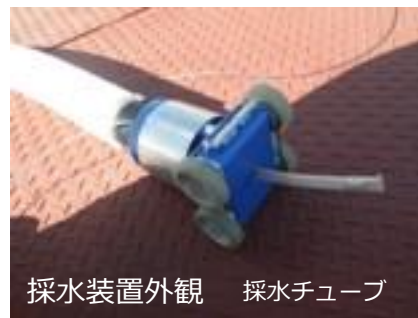
RCW熱交換器内包水サンプルング(イメージ)

1. 採水装置およびホースの挿入に際して3階から2階へとクランク状の配管内を通していく

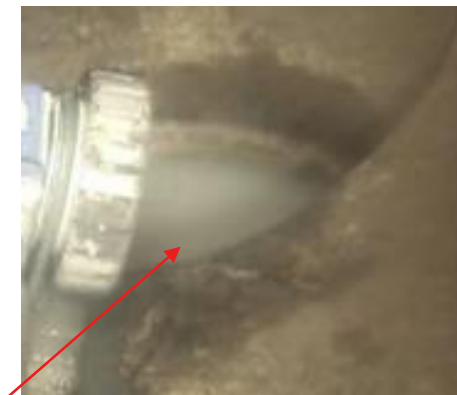
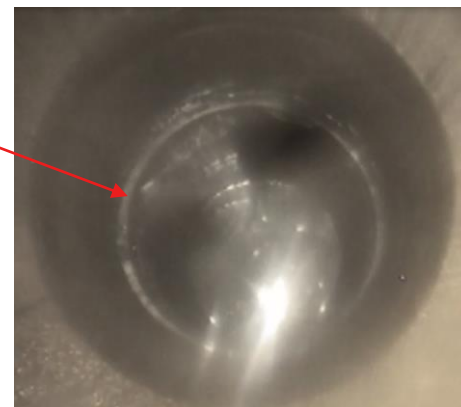
＜事象概要＞

- 4月11日、RCW熱交換器(C)入口配管の処理作業(水抜き・移送)の実施にあたり、RCW熱交換器(C)入口配管内の水位が、入口配管下部から上端部近くまで上昇していることを確認。
- 水位の上昇は、水量にすると約370Lと推定。配管内の水面には白濁を確認。

- 3階作業エリア床面周囲に溜まった雨水が周辺のファンネルから排水できず、当該作業の床面開口部に流れ、床下にある2Fの入口ヘッダ配管の開口部を經由して当該部に流れ込んだものと推定。
- 白濁は、オペフロのダスト抑制対策で使用している飛散防止剤によるものと推定。
- 雨水や飛散防止剤が直接入口ヘッダ配管の開口部に入らないよう機材も含め養生等は実施済みだったが、雨水が堰を越え、養生や機材の隙間に流れ込んだと推定。

- 開口部の堰の変更及びコーキング、排水ポンプの設置等の処置を実施（完了）。
