# 1号機原子炉格納容器内部調査について

- i. 東京電力福島第一原子力発電所における事故の分析に係る検討会 第37回会合  
資料1 「1号機原子炉格納容器内部調査の状況について」（技術研究組合国際廃  
炉研究開発機構 東京電力ホールディングス株式会社）

## 原子力規制庁の論点

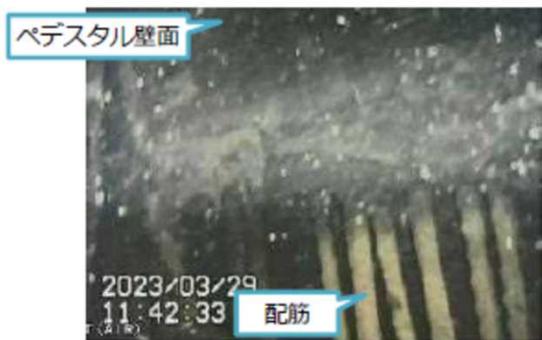
写真1. ポイント@ペDESTAL基礎部

- ペDESTAL内側下部のコンクリートが一部消失している箇所（床面より1m程度）には配筋を確認
  - 配筋には、垂直方向の引っ張り荷重を支持する縦筋と、周方向の引っ張り荷重を支持する横筋が存在するが、縦筋は大きな変形がなく当初の形状を維持<写真1>
  - 配筋は、製造時に施工されている格子状の凹凸が確認され、製造・据え付け時の寸法が維持されていると推定<写真1,2>
- 配筋露出箇所の上部には、棚状堆積物が存在し、それより上部にはコンクリートが残存<写真3>

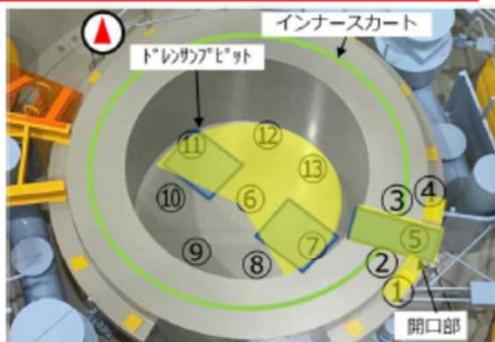
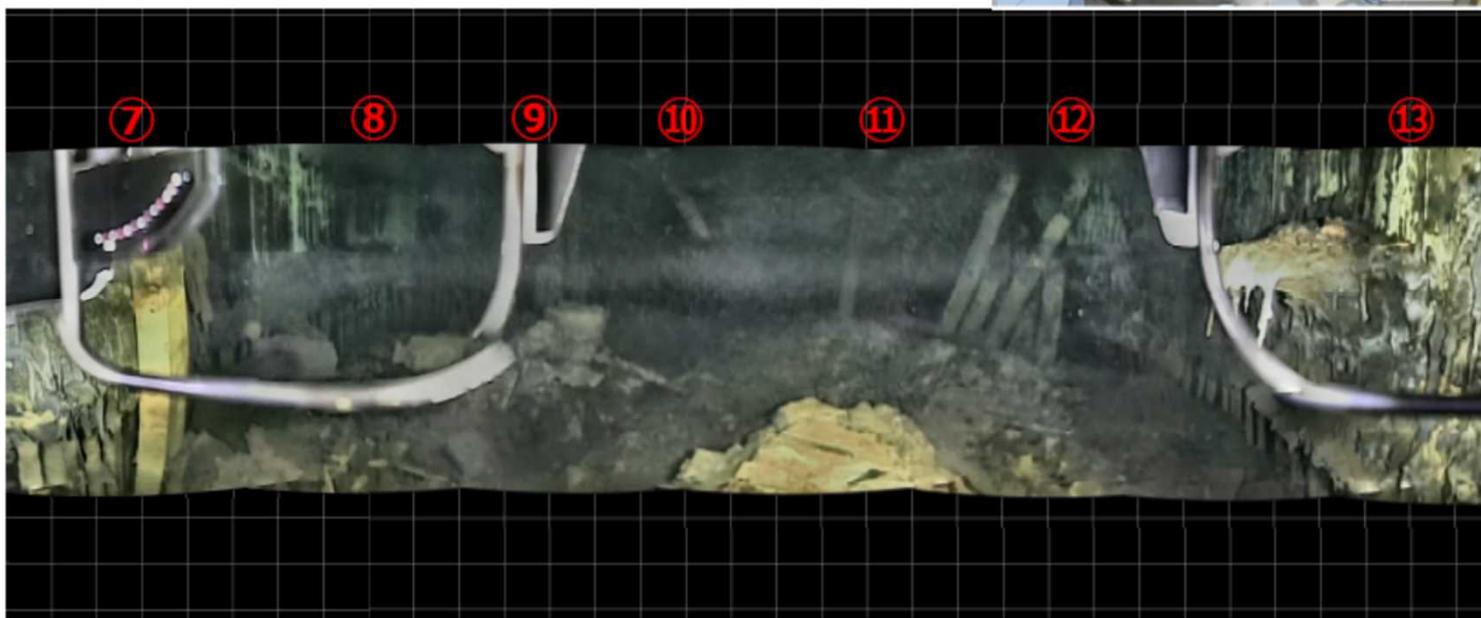
【参考】ペDESTAL開口部から撮影した映像のパノラマ画像

1. 東京電力及びIRIDによる1号機原子炉格納容器内部調査において、広範囲にわたる堆積物の他、ペデスタル開口部外側及びペデスタル内部の全周にわたるコンクリート喪失（鉄筋部分は残存）が確認された。
2. 1号機原子炉格納容器内の様子は、従来、安全評価のために考えられてきたMCCIとは異なっている。
3. 更なる調査・分析のためには、PCV内部の追加調査/サンプル採取が必要。また、コンクリート喪失等の挙動把握のため、コンクリート試験体等の加熱試験が重要。
