第1.2.3.3.8図 大浦層と音海流紋岩の境界部のボーリング調査結果 (T1-7孔)

第1.2.3.3.10図(1) 音海流紋岩と内浦層群の境界部のボーリング調査結果 (T1-16孔、T1-16'孔)

第1.2.3.3.11図 音海流紋岩と内浦層群の境界部の研磨片・薄片観察結果 (T1-16'孔)

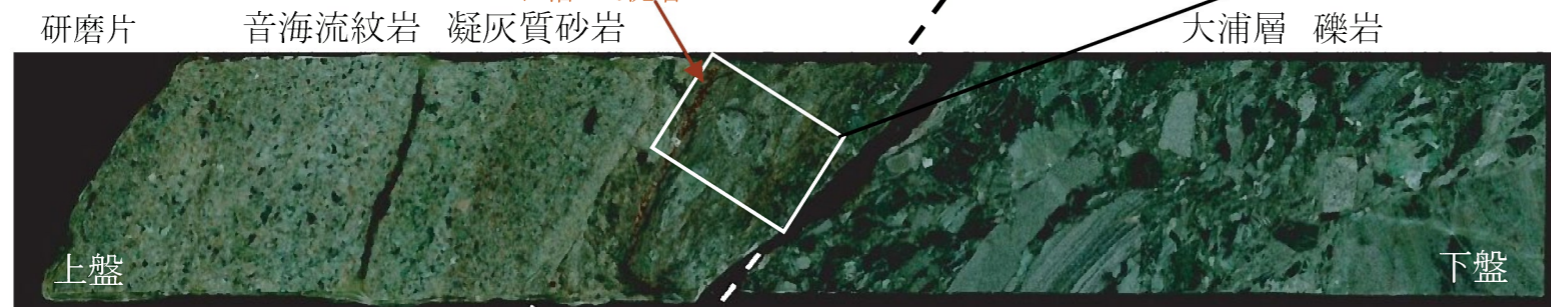
□ 地質境界
 T1-7 鉄酸化物が割れ目に沿って沈着
 不整合面 (N79° E/50° S)

CT画像 最大傾斜方向 T1-7孔深度89.4m付近の研磨片写真

ボーリングコア観察結果
 8孔で認められた大浦層と音海流紋岩の境界の中で、最も断層らしく見えるT1-7孔で変形組織の観察を実施。

変形組織の観察結果(研磨片、薄片)
 変形組織の観察を行った結果、大浦層と音海流紋岩の境界には明瞭なせん断面は認められない。

CT画像解析結果
 ・せん断構造は認められない。

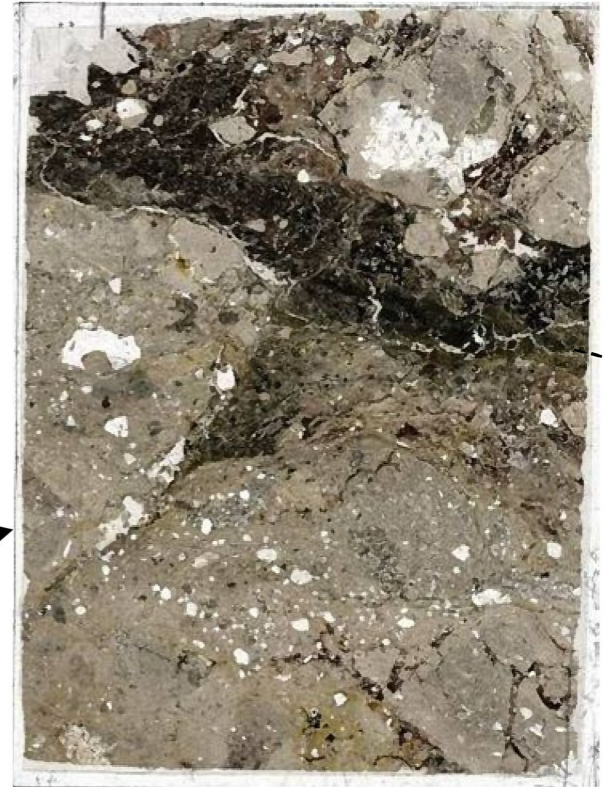
内浦層群中の凝灰角礫岩／安山岩の境界でせん断面は認められない

円弧状の配列が見られるが局所的。凝灰角礫岩基質中の未固結時変形と想定される。

鉍物脈により連続性が規制。鉍物脈は断層に伴う変形は認められない。

肉眼観察では、連続する明瞭なせん断面は存在しない。左側の黄灰色部は途中で消滅する。（青破線は音海流紋岩と内浦層群の地層境界）

音海流紋岩中の流紋岩／流紋岩質礫岩境界でせん断面は認められない。

研磨片観察結果

- ・連続する明瞭なせん断面は認められない。
- ・矢印は内浦層と音海流紋岩の境界を示している。

薄片観察結果
・せん断面は認められない。

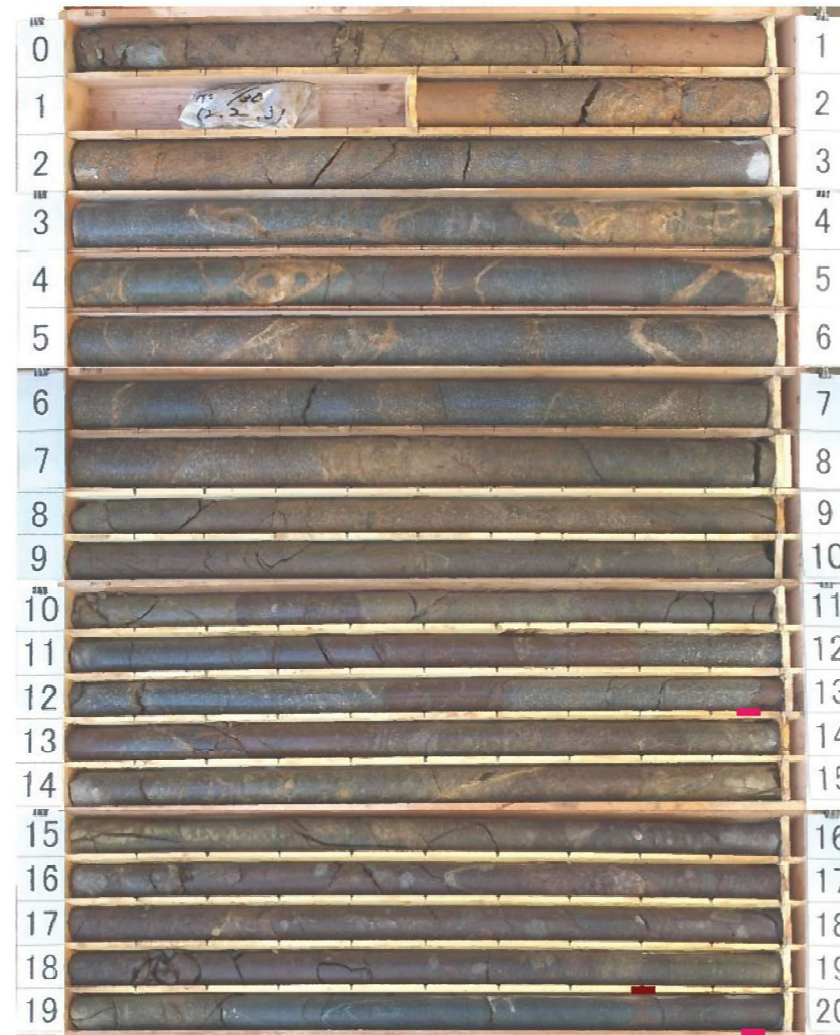
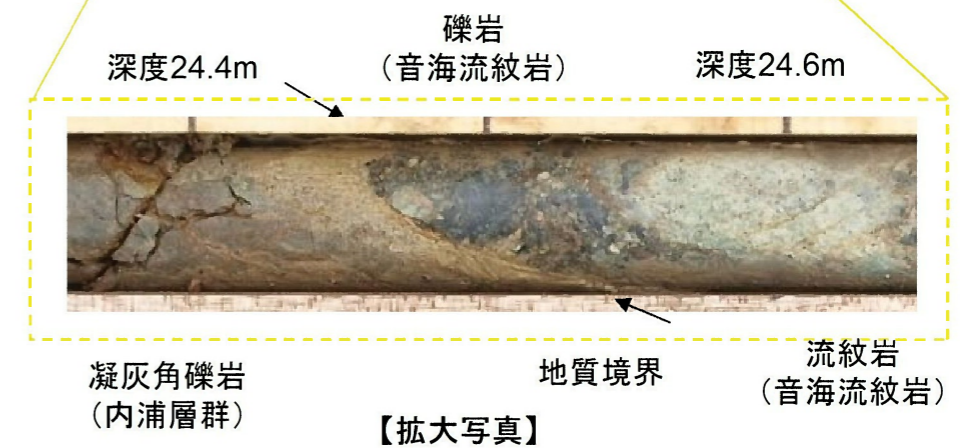
第1.2.3.3.12図(1) 音海流紋岩と内浦層群の境界部のボーリング調査結果 (No.3孔)

孔口標高:E.L.33.00m 掘進角度:90° 掘進長:25.00m

- 安山岩(内浦層群)と凝灰角礫岩(内浦層群)の地質境界
- 凝灰角礫岩(内浦層群)と安山岩(内浦層群)の地質境界
- 凝灰角礫岩(内浦層群)と礫岩(音海流紋岩)の地質境界
- 礫岩(音海流紋岩)と流紋岩(音海流紋岩)の地質境界

- No. 3孔では、基盤岩は内浦層群の安山岩・凝灰角礫岩と音海流紋岩の流紋岩からなり、全長にわたり岩塊全体に風化の影響が認められる。
- コア観察及び必要に応じてCT画像解析を行った結果、破碎部は認められない。なお、凝灰角礫岩(内浦層群)と礫岩(音海流紋岩)の地質境界について、詳細観察を行い、不整合面であることを確認した。

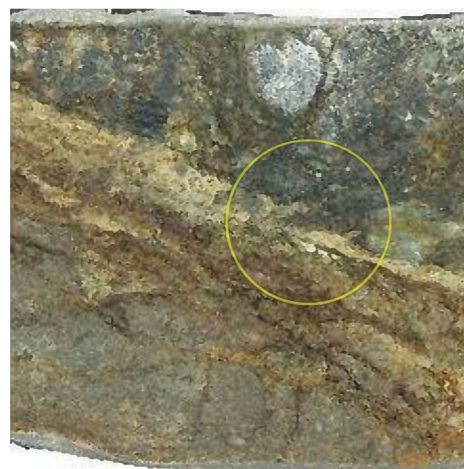
第1.2.3.3.13図 音海流紋岩と内浦層群の境界部の切断面観察・条線観察（No.3孔）

- ・コアを樹脂固定し、半割したものを対象に詳細な観察を行った結果、凝灰角礫岩（内浦層群）と礫岩（音海流紋岩）との境界に、幅1cm程度の熱水変質部が認められ、礫岩側の境界付近に幅5mm以下の粘土脈が認められる。
- ・熱水変質部及び粘土脈には、複合面構造などの断層活動を示唆する構造は認められない。
- ・部分的に下位の礫岩により粘土脈が不連続になっている箇所が認められる（上写真；拡大写真①及び②）。

条線なし
【地質境界面の状況】

- ・粘土脈を伴う凝灰角礫岩（内浦層群）と礫岩（音海流紋岩）との地質境界面を対象に条線観察を行った結果、境界面には起伏があり、条線は認められなかった。

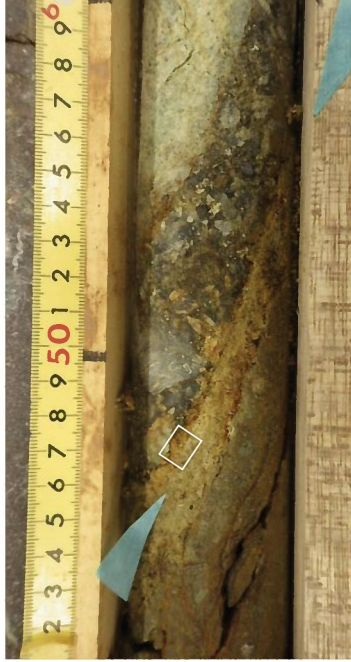
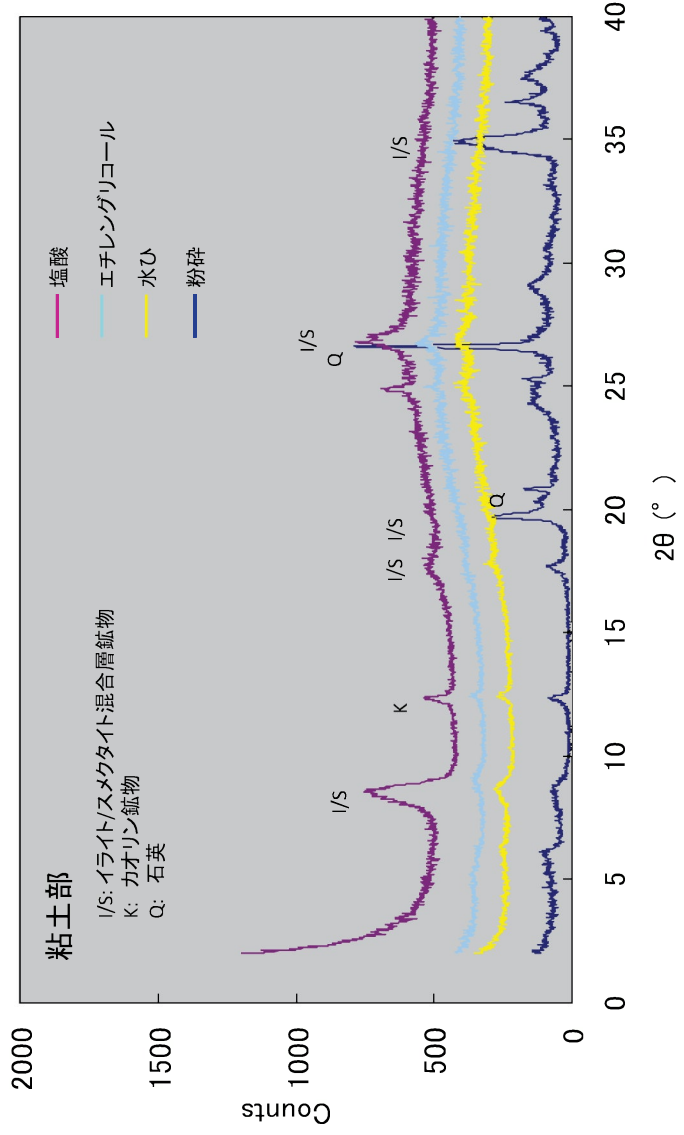
第1.2.3.3.16図 ボーリングNo.3孔に対する詳細観察 (X線回折法による分析)

試料採取位置(白四角)

X線回折法による分析の結果、主な鉱物としては、イライト/スメクタイト混合層鉱物、カオリン鉱物及び石英が認められた。

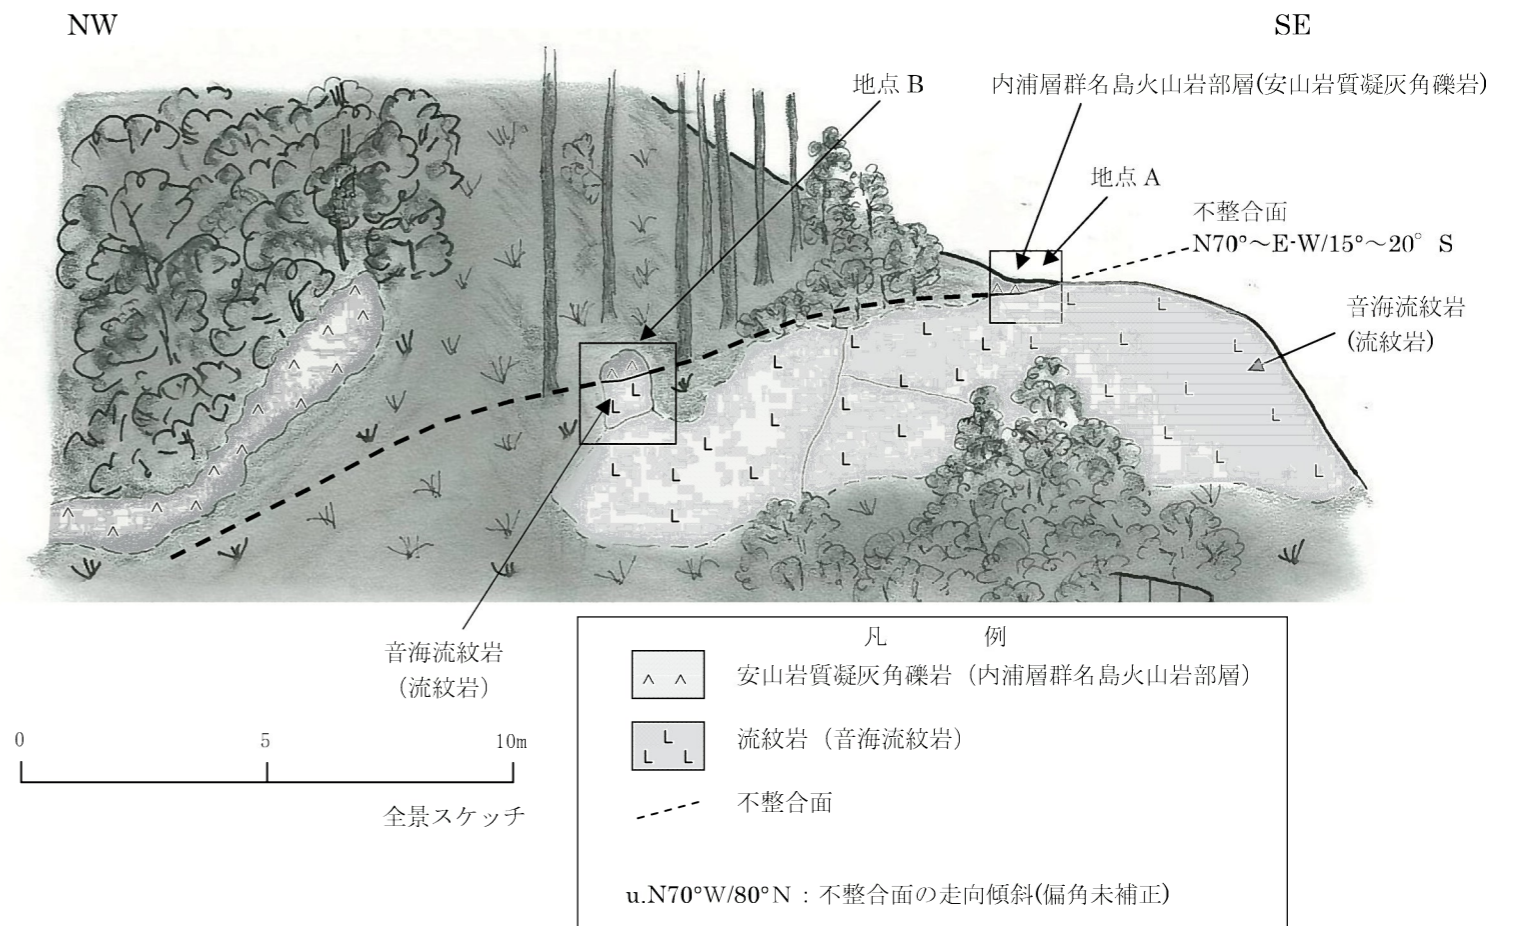
第1.2.3.3.22図 石ヶ崎東方露頭スケッチ

新生代中新統の内浦層群と白亜紀～古第三紀の音海流紋岩との不整合境界

3号炉及び4号炉建設時に、石ヶ崎東方で認められた音海流紋岩と内浦層群の境界の断層について地表地質調査を行った。2箇所の露頭で、両者の関係を再確認したところ、断層面としたものは、明瞭なせん断面は認められず、低角度 (15° ~26° SE) で南側に傾き、不整合面と判断した。また、周辺の地質分布とも整合することが明らかとなった。

なお、不整合面の上位の内浦層群は著しく風化・変質を受け、軟質となっている。不整合面上に沿って幅数cm以下で網目状をなす、白色～淡黄色の粘土脈が発達する。内浦層群の変質や粘土脈の形成は、内浦層群の火成活動に関連したものと考えられる。

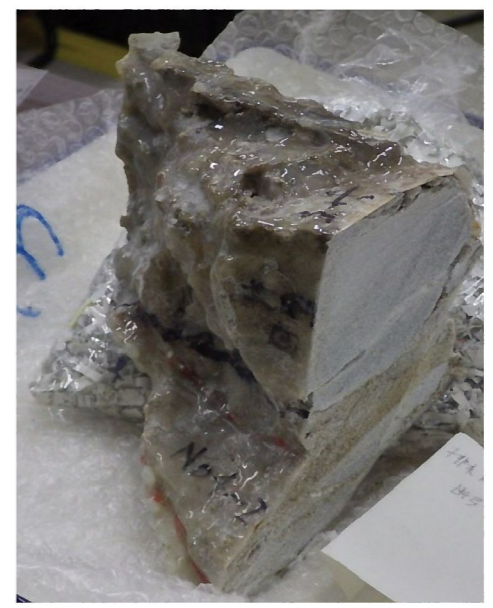
第1.2.3.4.8図 F-C (水抜き坑No.4ブロック) 条線観察結果

最新面の最大傾斜方向に切った鉛直断面

CT画像解析結果
 ・最新面は黄色矢印で示している。
 ・破砕部の境界は明瞭であるが、膨縮が認められる。

F-C (水抜き坑No.4ブロック)

ブロック観察結果
 ・破砕部の走向・傾斜はN62E /32NW
 ・厚さ最大3mm程度の粘土状破砕部を伴う。

下盤側でみた条線方向
 断層面の走向
 条線方向(25°R)
