泊発電所

火山影響評価のうち立地評価について

(補足説明資料2)

令和5年6月5日
北海道電力株式会社

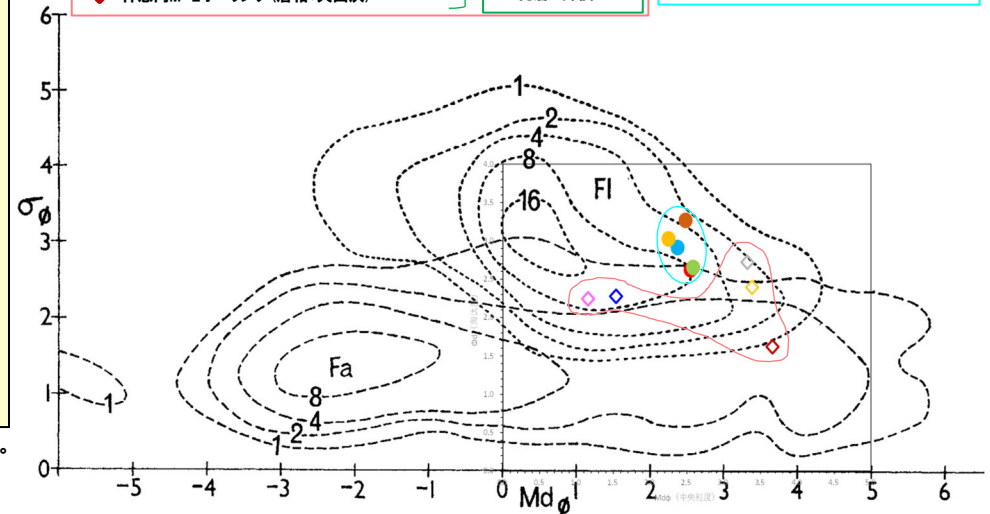
Walker (1971) による $Md_{\phi} - \sigma_{\phi}$ 関係図に当社追加粒度分析結果を加筆

- 露頭① No.1 (層相:軽石混じり火山灰)
- 露頭① No.2 (層相:軽石混じり火山灰)
- 露頭① No.3 (層相:軽石混じり火山灰)
- 露頭① No.4 (層相:軽石混じり火山灰)
- 露頭① No.5 (層相:軽石混じり火山灰)

○文献レビュー③の結果、火砕流堆積物であるか降下火砕物であるかを区分する上で、淘汰度・粒度組成を指標とすることは、一定の有効性があるものと考えられる。

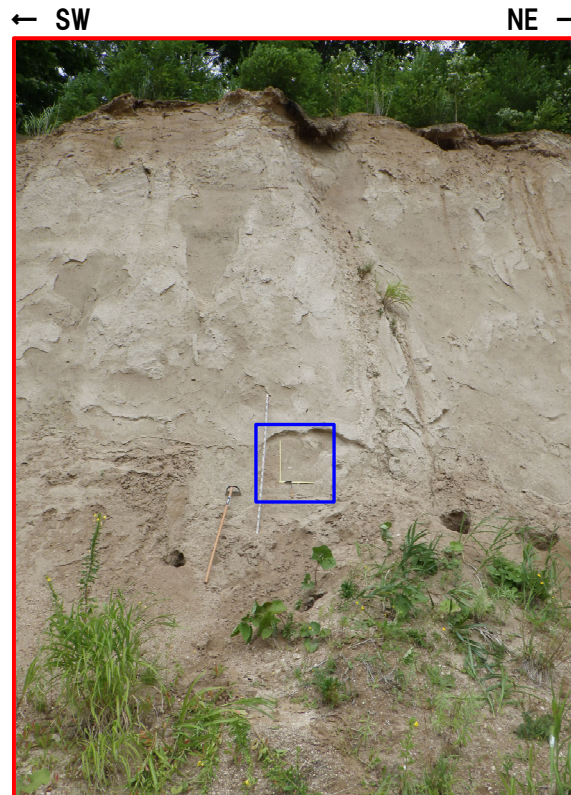
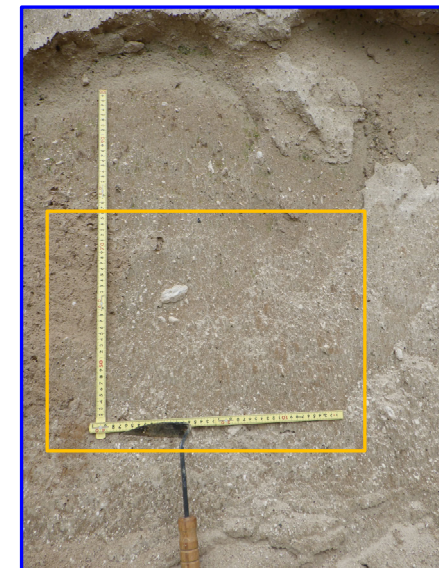
露頭①全景
(底盤標高:約20m, 上面標高:約35m)

- 当社地質調査の結果, 共和町幌似付近に, 軽石混じり火山灰の層相を呈する洞爺火砕流堆積物が認められる。
- 共和町幌似付近に認められる洞爺火砕流堆積物は, 洞爺火砕流の各ユニットのうち, Goto et al. (2018) のUnit2又は産業技術総合研究所 (2022) のUnit5に区分され, いずれも主に軽石に富む火砕流堆積物とされており(補足説明資料1のP49~P57参照), その層相は当社地質調査結果と一致する。

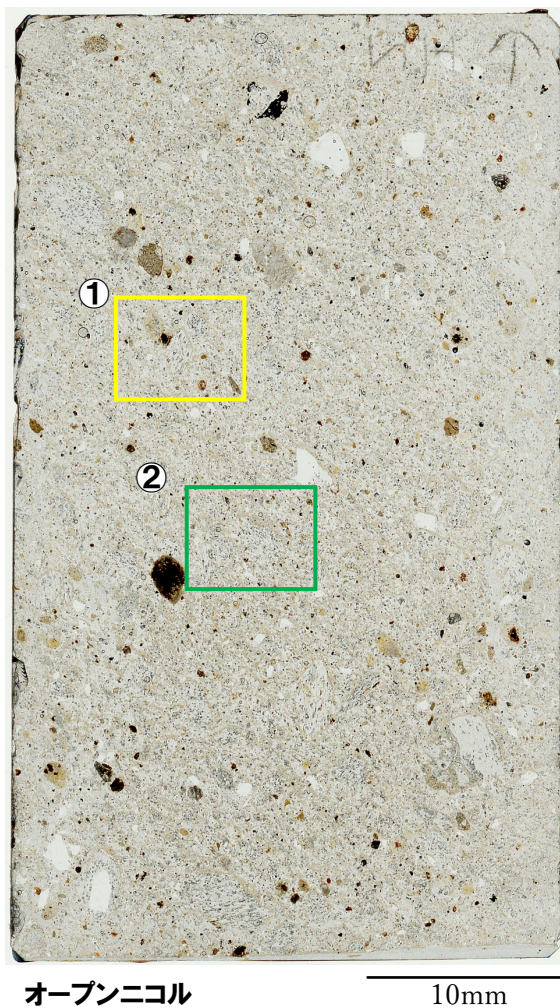
- 拡大写真①においては、繊維状に引き延ばされたガラスからなる軽石 (Pm1), 岩片及び斜長石が認められる。
- 拡大写真②においては、拡大写真①と同様、繊維状に引き延ばされたガラスからなる軽石, 岩片, ガラス片, 斜長石及び角閃石が認められる。

Rf:岩片
Pm1:軽石(繊維方向)
Pm2:軽石(断面方向)
Glass:ガラス片
Pl:斜長石
Hbl:角閃石

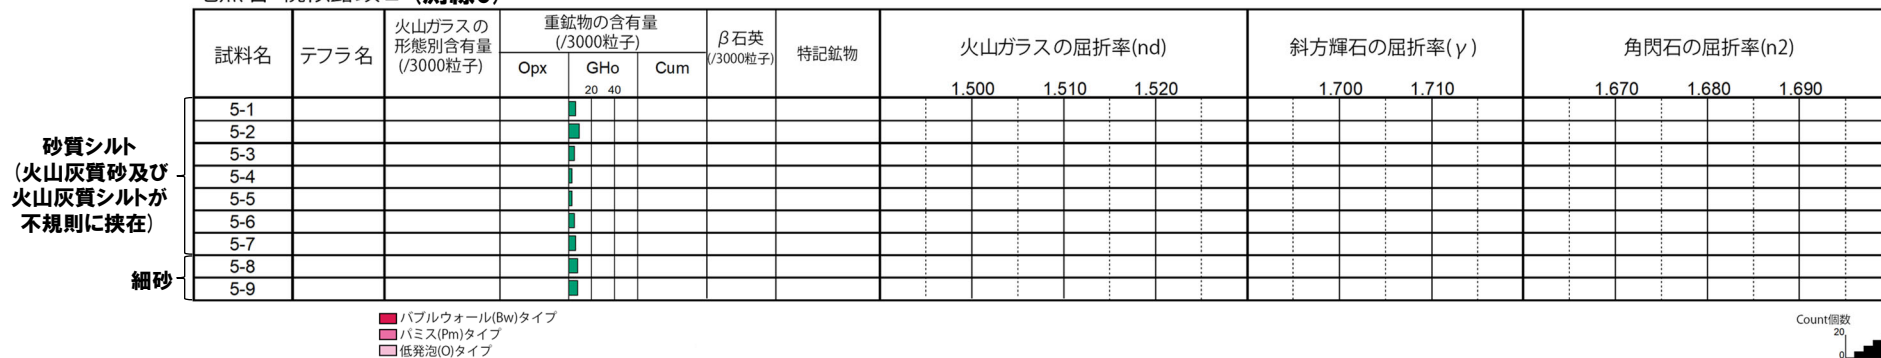
火山灰分析結果 (幌似露頭2地点)

・幌似露頭2においては、岩内層中の火山灰質シルト及び火山灰質シルトが混じる細砂並びに地表直下の火山灰質シルト質砂が認められるが、火山灰分析の結果、火山ガラスの粒子数が少ない若しくは火山ガラスが認められないことから、主に火山砕屑物からなるものではないと判断される(P50～P54参照)。

- 火山灰分析の結果、それぞれの堆積物は以下のとおり区分される。
 - ・岩内層中の火山灰質シルトは、火山ガラスの粒子数が少ない(0.1~31粒子/3000粒子)ことから、主に火山砕屑物からなるものではなく、火山ガラスが混在するシルトに区分される。
 - ・岩内層中のシルト混じり砂に挟在する火山灰質シルトが混じる細砂は、火山ガラスが認められない(0粒子/3000粒子)ことから、シルト混じり細砂に区分される。
 - ・地表直下の火山灰質シルト質砂は、火山ガラスが少ない(5~30粒子/3000粒子)ことから、主に火山砕屑物からなるものではなく、火山ガラスが混在するシルト質砂に区分される。

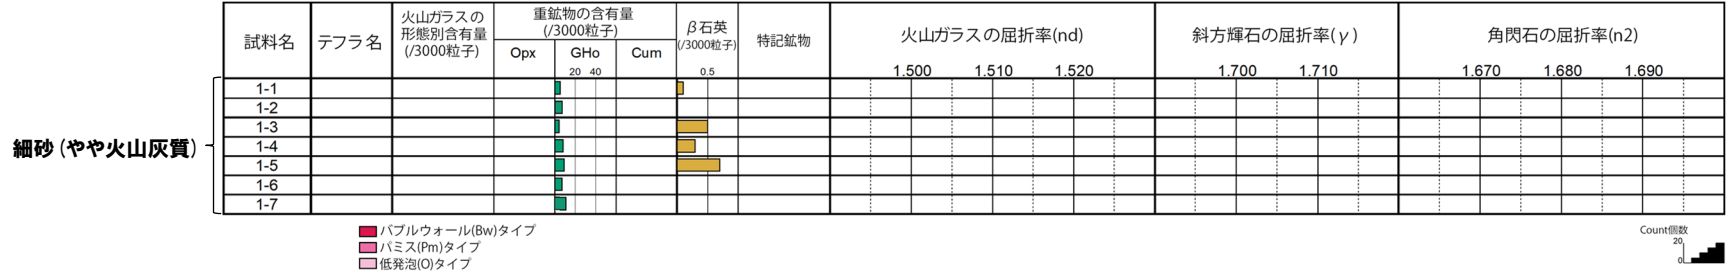
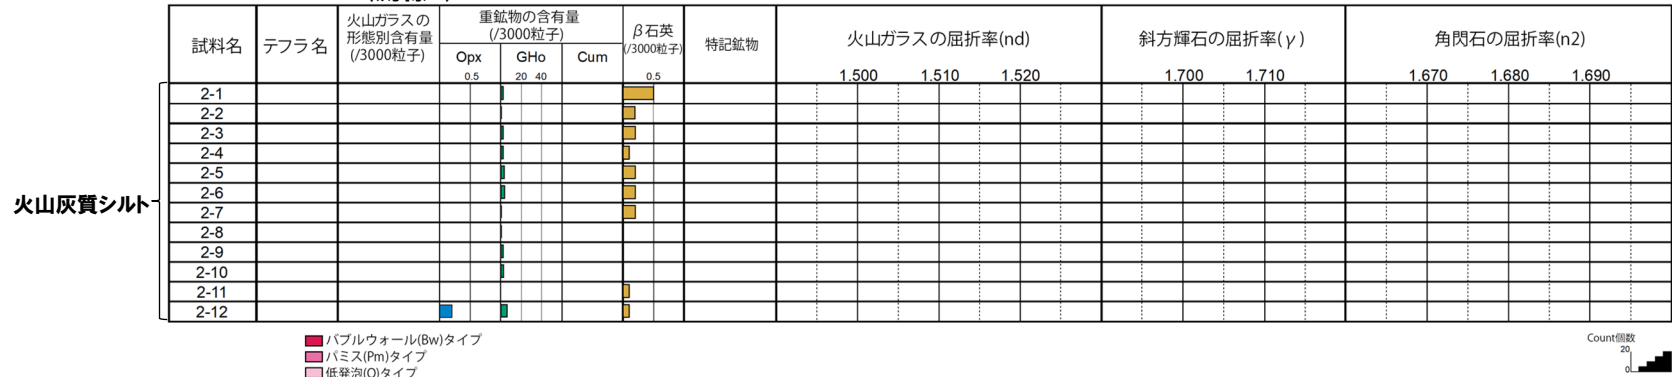
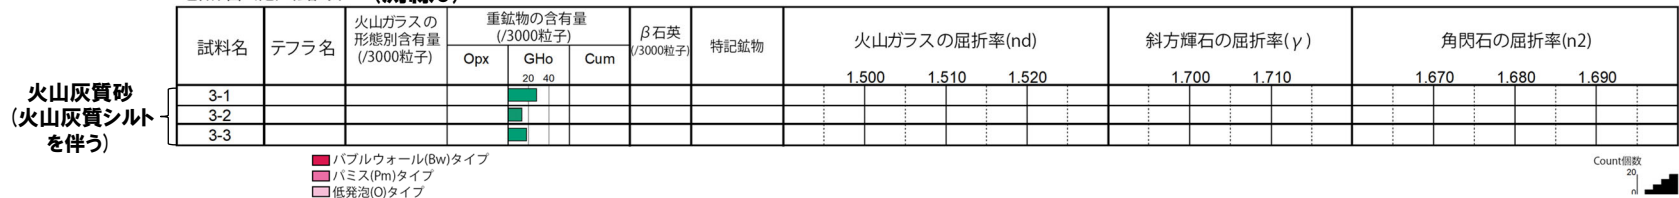
火山灰分析結果(泥川露頭地点)

・泥川露頭においては、岩内層中の火山灰質砂及び火山灰質シルト並びに砂礫層中のやや火山灰質な細砂及び火山灰質砂が認められるが、火山灰分析の結果、火山ガラスはほとんど含まれない若しくは火山ガラスが認められないことから、主に火山砕屑物からなるものではないと判断される(P56～P59参照)。

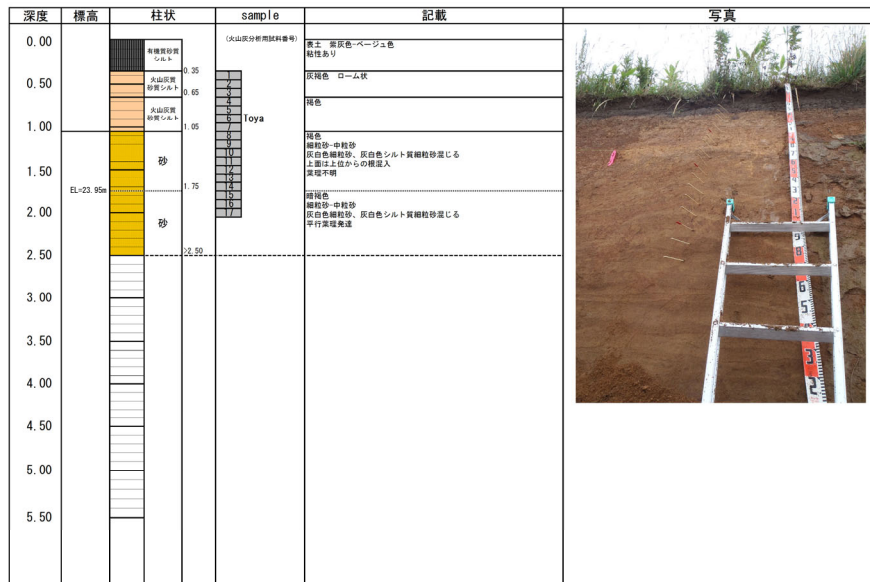
火山灰分析試料採取箇所① 露頭柱状図

- R3.10.14審査会合以前に実施した火山灰分析(組成分析及び屈折率測定)の結果, 洞爺火山灰(Toya)の火山ガラスが認められ, 火山ガラスの粒子数が急増する箇所に降灰層準が認められる(標高24m程度)。
- 火山灰分析の結果, 当該火山灰質砂質シルトのうち, 標高24.35~24.05mについては, 基質部分に洞爺火山灰(Toya)の火山ガラスを多く含む(1000/3000粒子以上)ことから, 洞爺火山灰(Toya)の純層(層厚:30cm)に区分される。
- また, 標高24.65~24.35mについては, 直下に洞爺火山灰(Toya)の純層が認められること及び火山ガラスの粒子数が309~941粒子認められることから, 洞爺火山灰(Toya)の二次堆積物b(層厚:30cm)に区分される。
