⑥-1 H26共和-5地点 (ボーリングコア写真) (1/4)

4. 【敷地近傍(II)】岩内平野西部で実施したボーリング調査結果

5.【敷地近傍(Ⅲ)】積丹半島西岸における洞爺火砕流堆積物の有無に関する検討

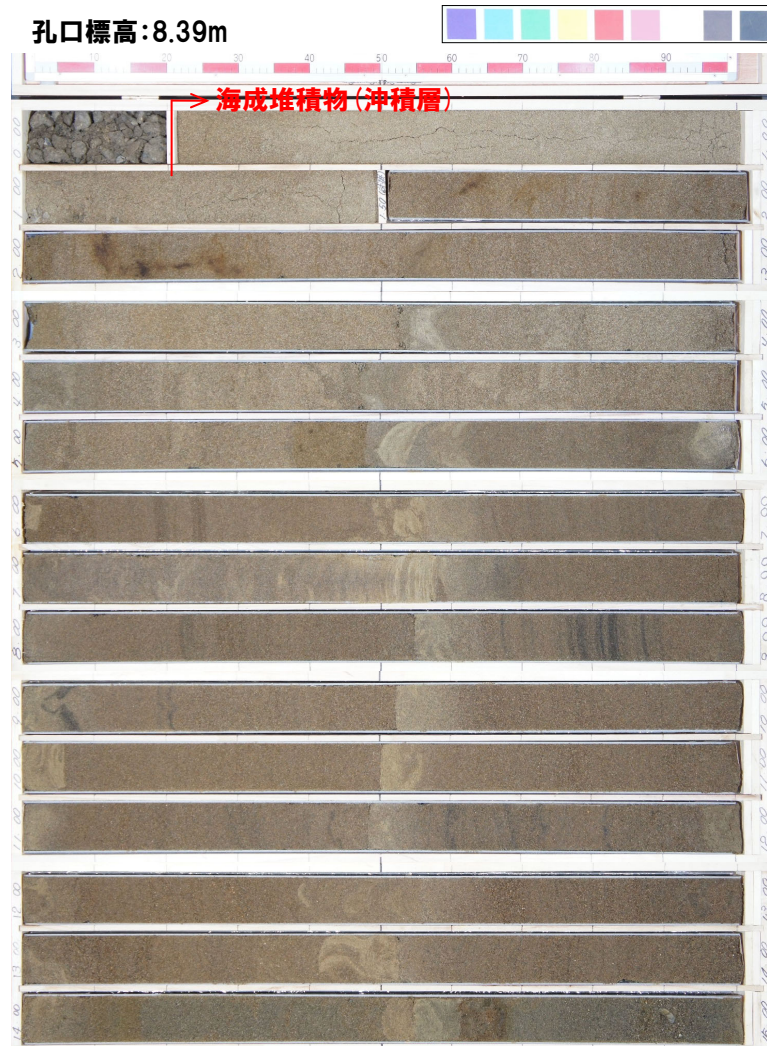
コア写真(深度0~15m)

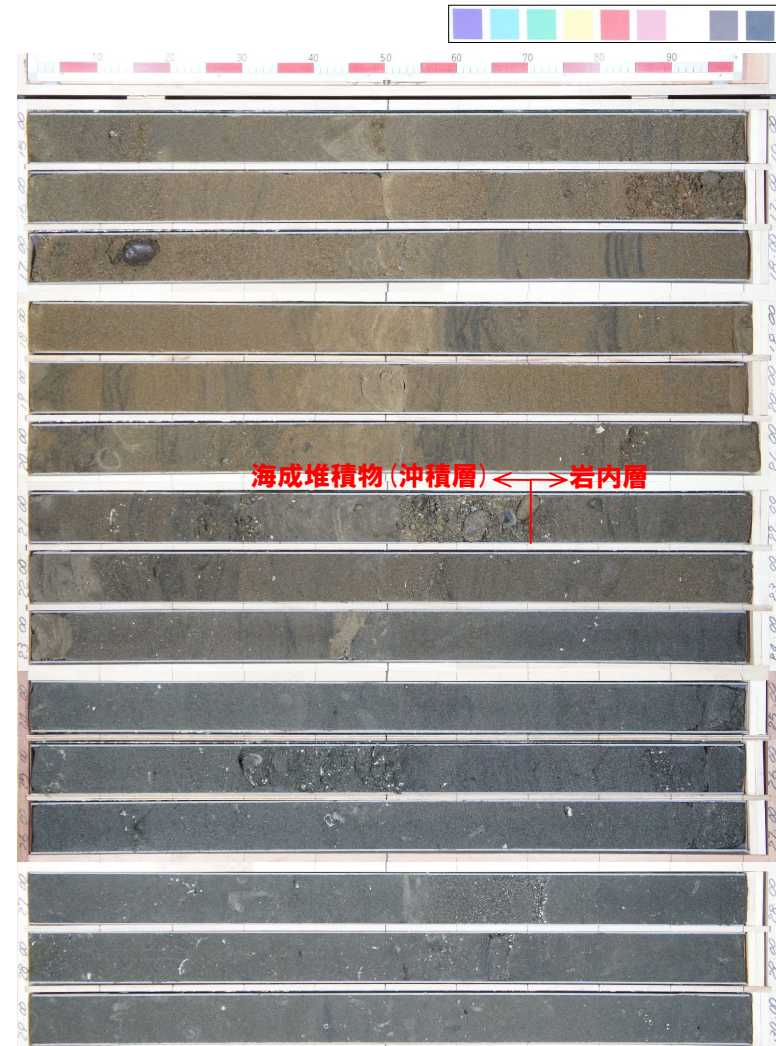
コア写真(深度15~30m)

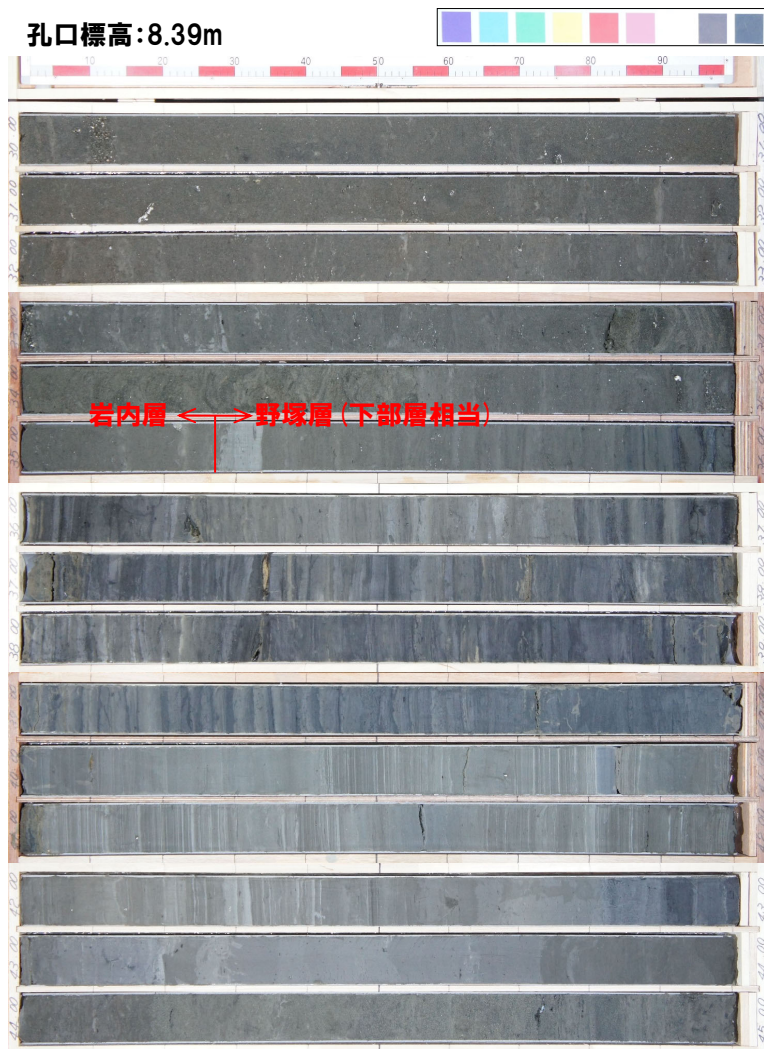
コア写真 (深度30~45m)

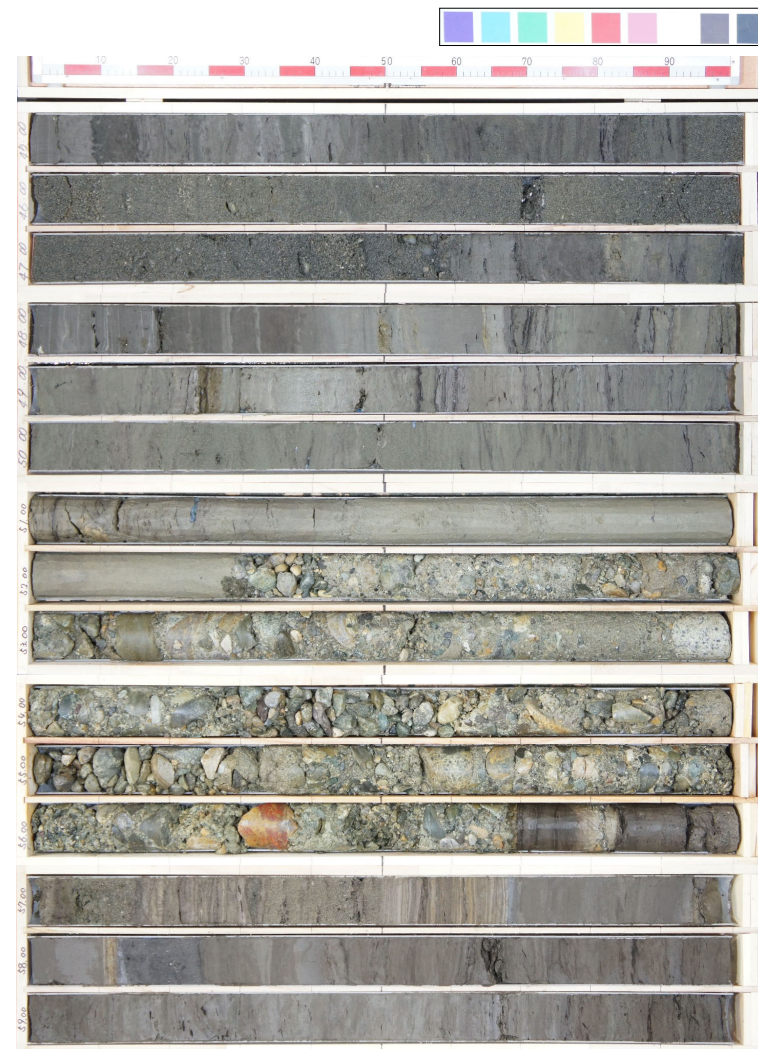
コア写真 (深度45~60m)

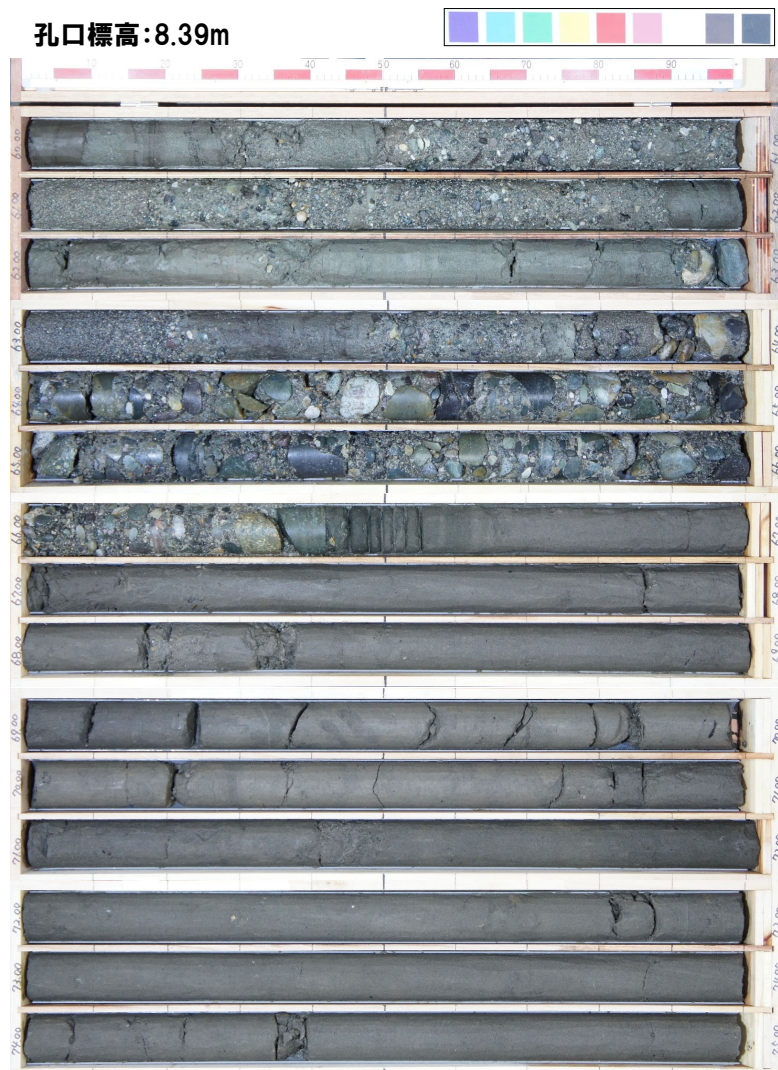
コア写真 (深度60~75m)

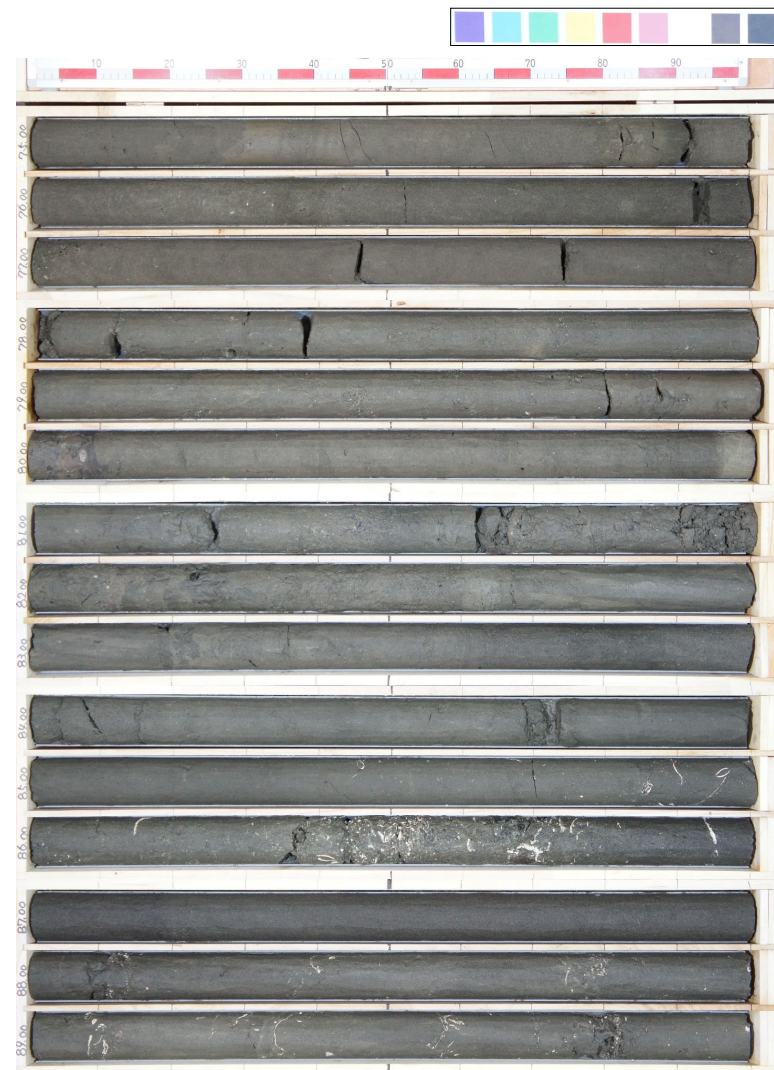
コア写真 (深度75~90m)

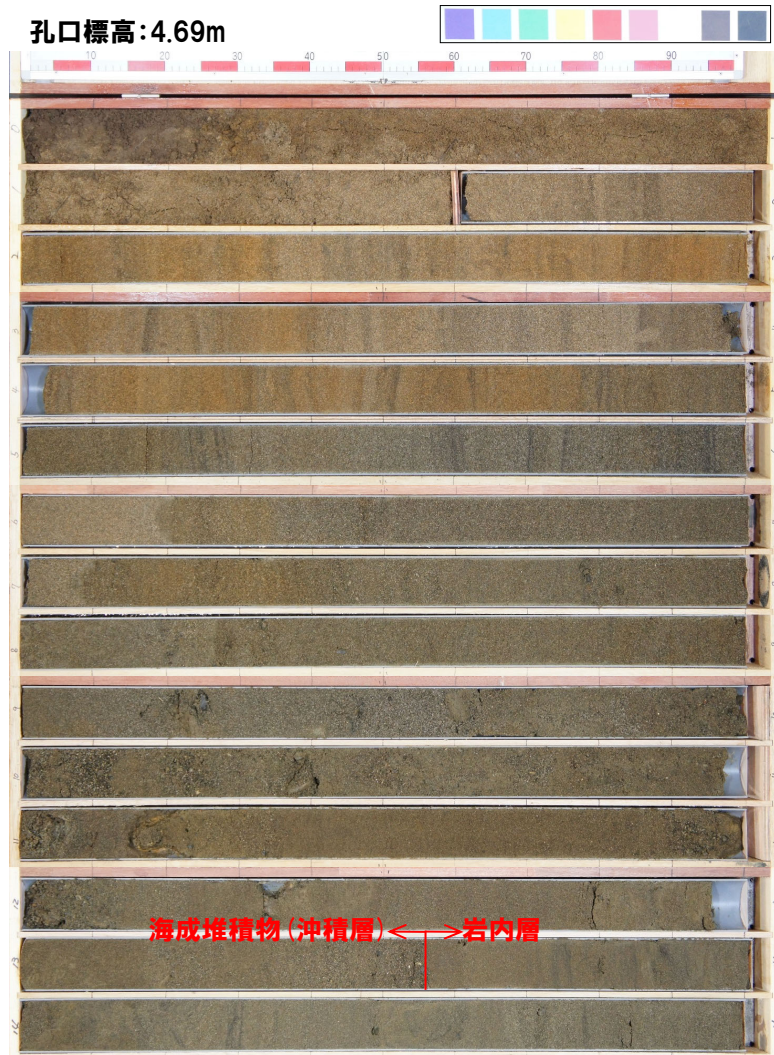
コア写真（深度0～15m）

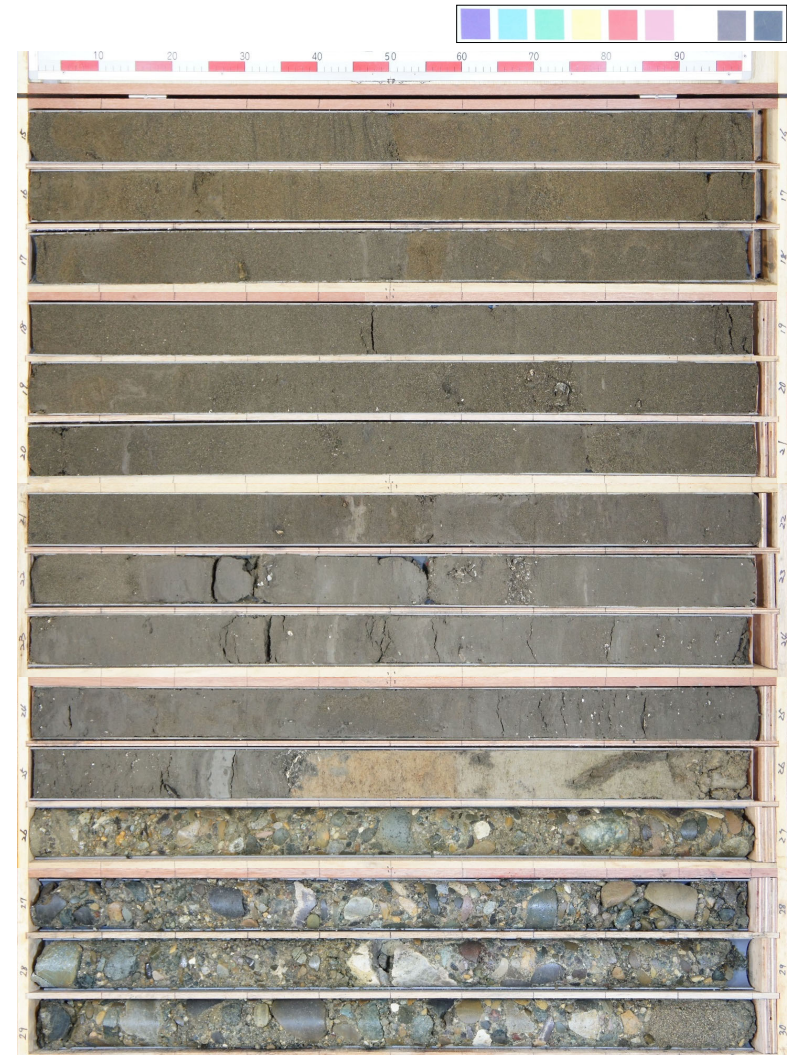
コア写真（深度15～30m）

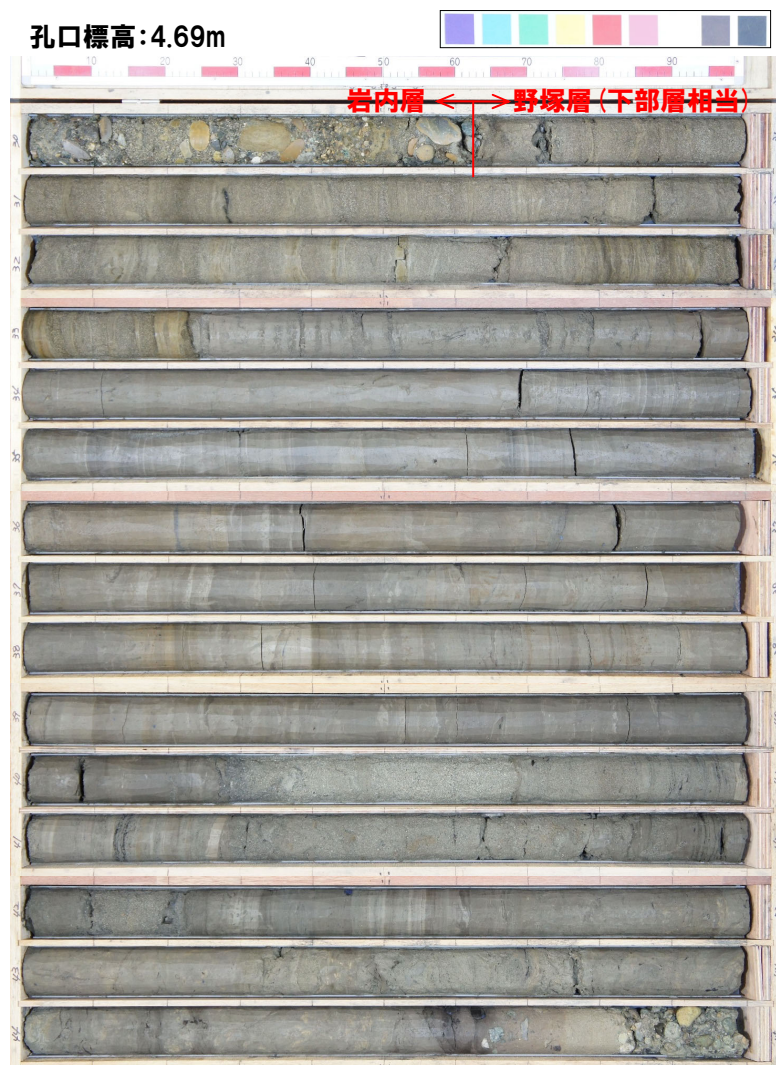
コア写真 (深度30~45m)

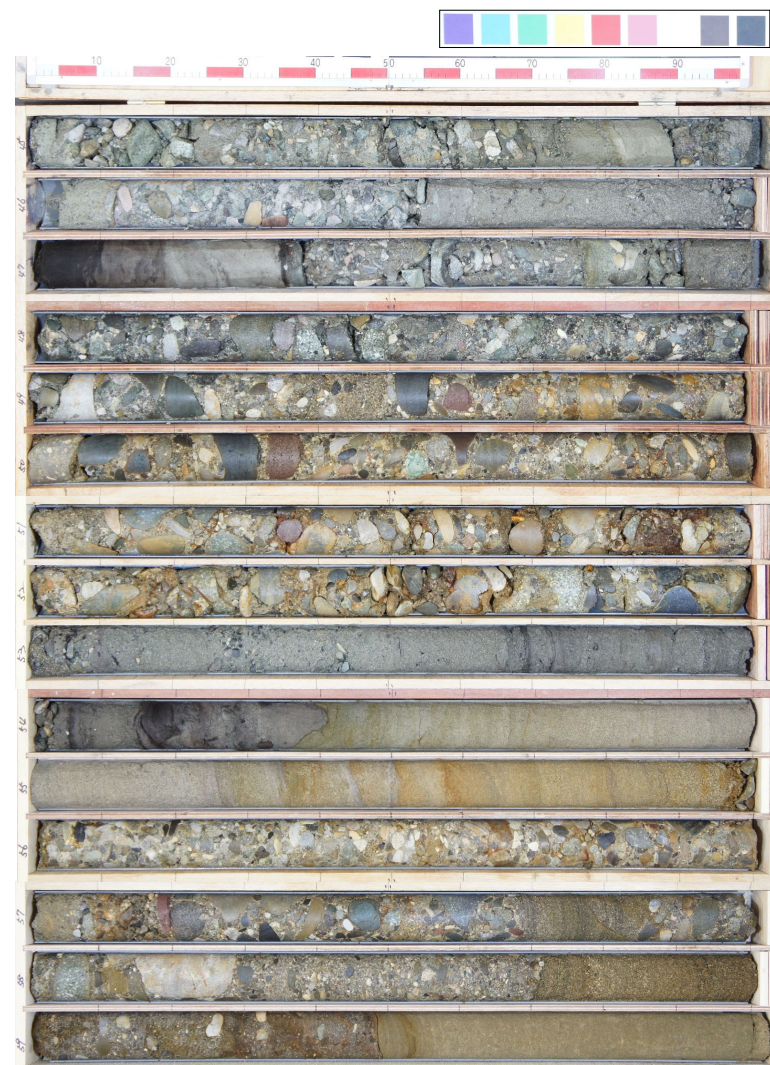
コア写真 (深度45~60m)

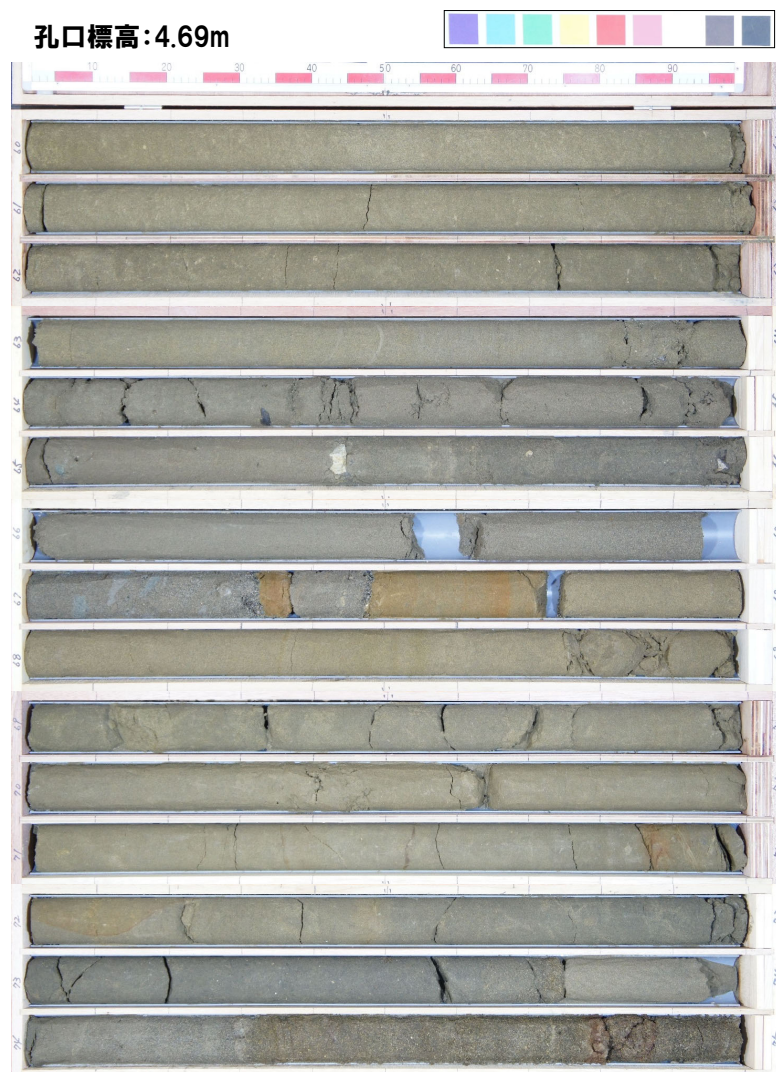
コア写真 (深度60~75m)

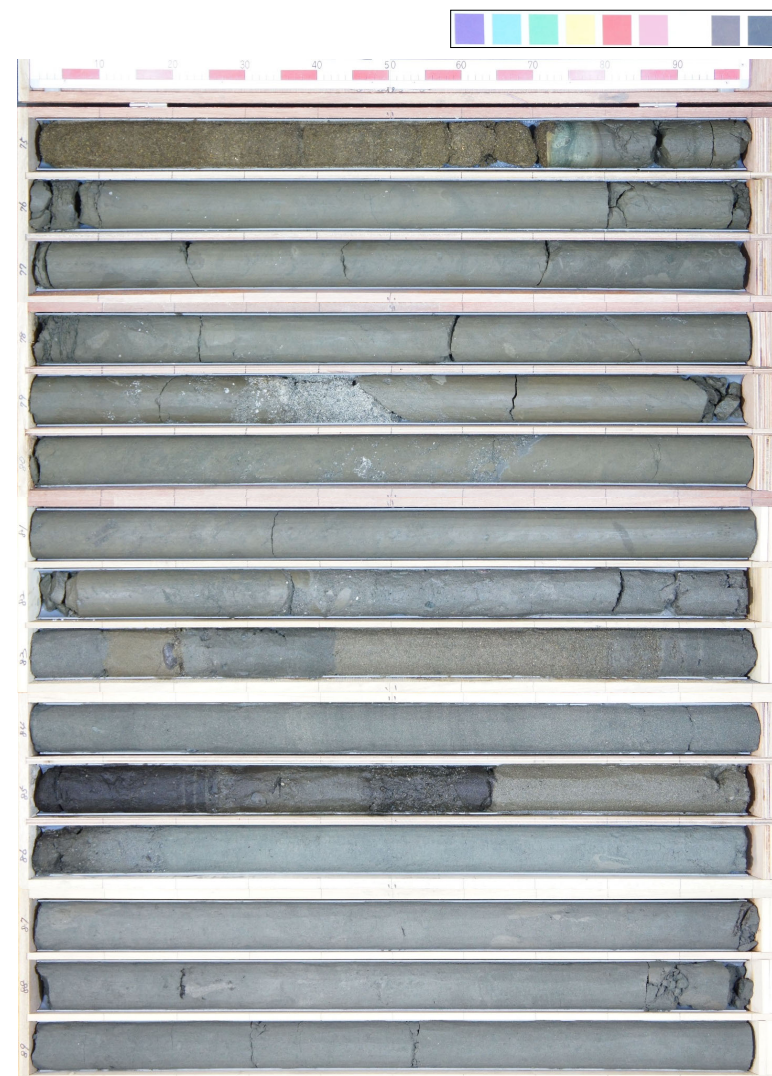
コア写真 (深度75~90m)

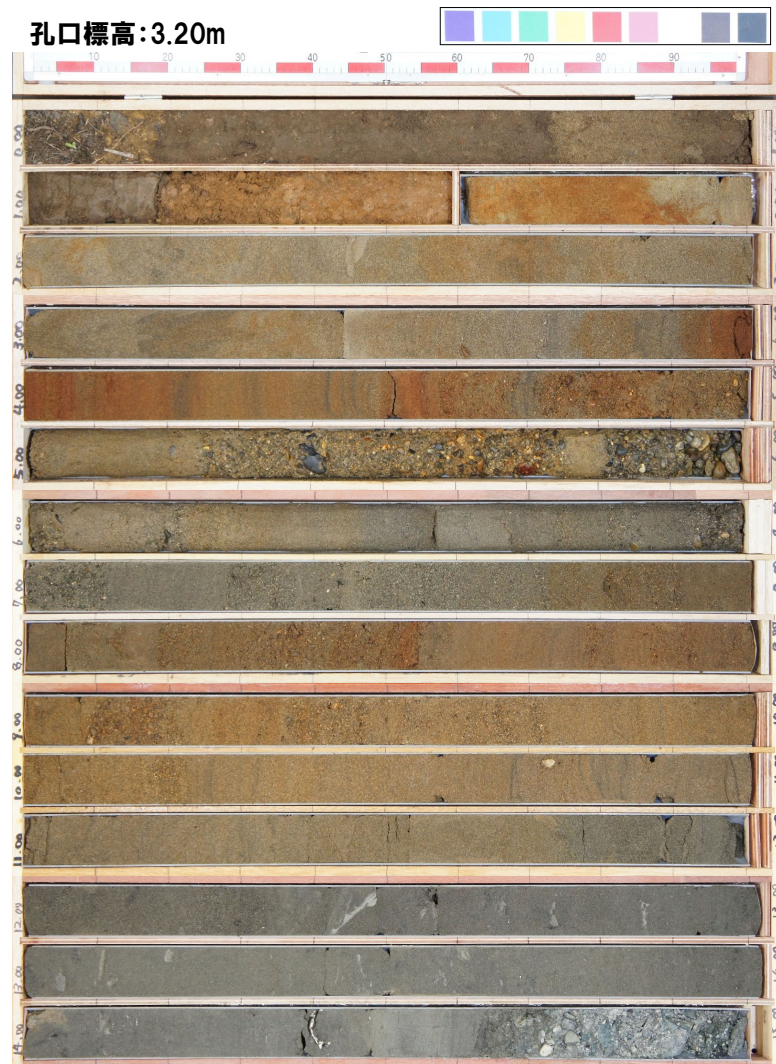
コア写真(深度0~15m)

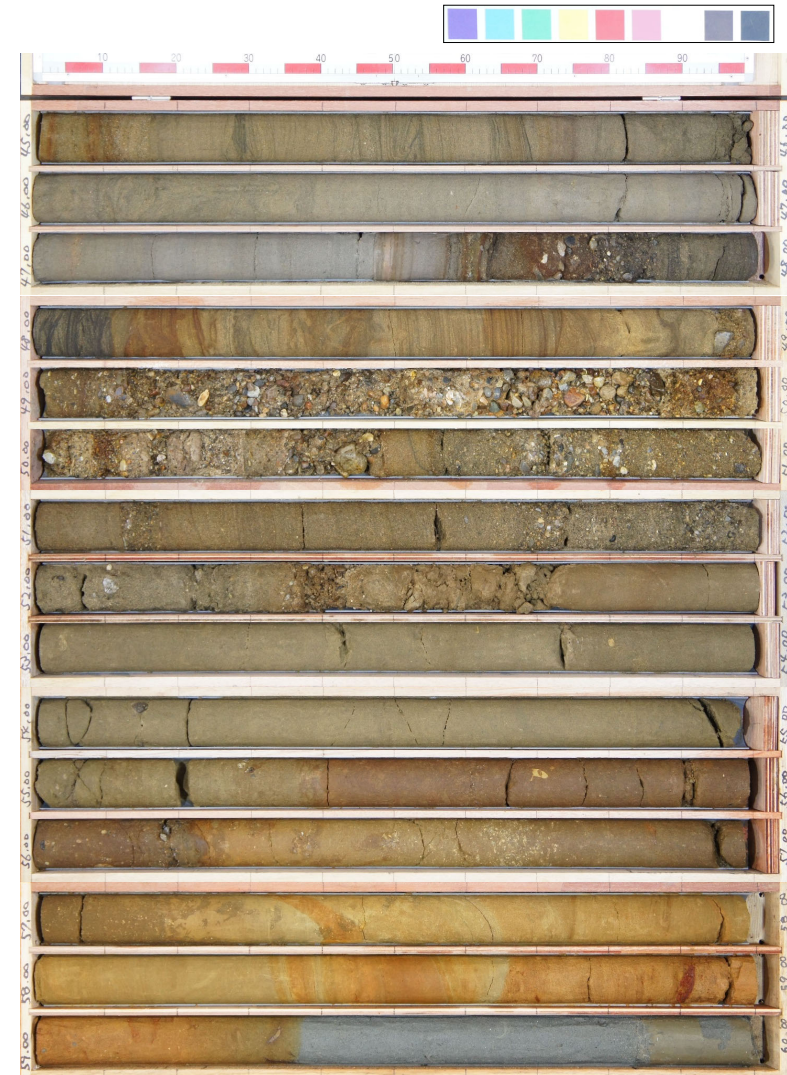
コア写真 (深度45~60m)

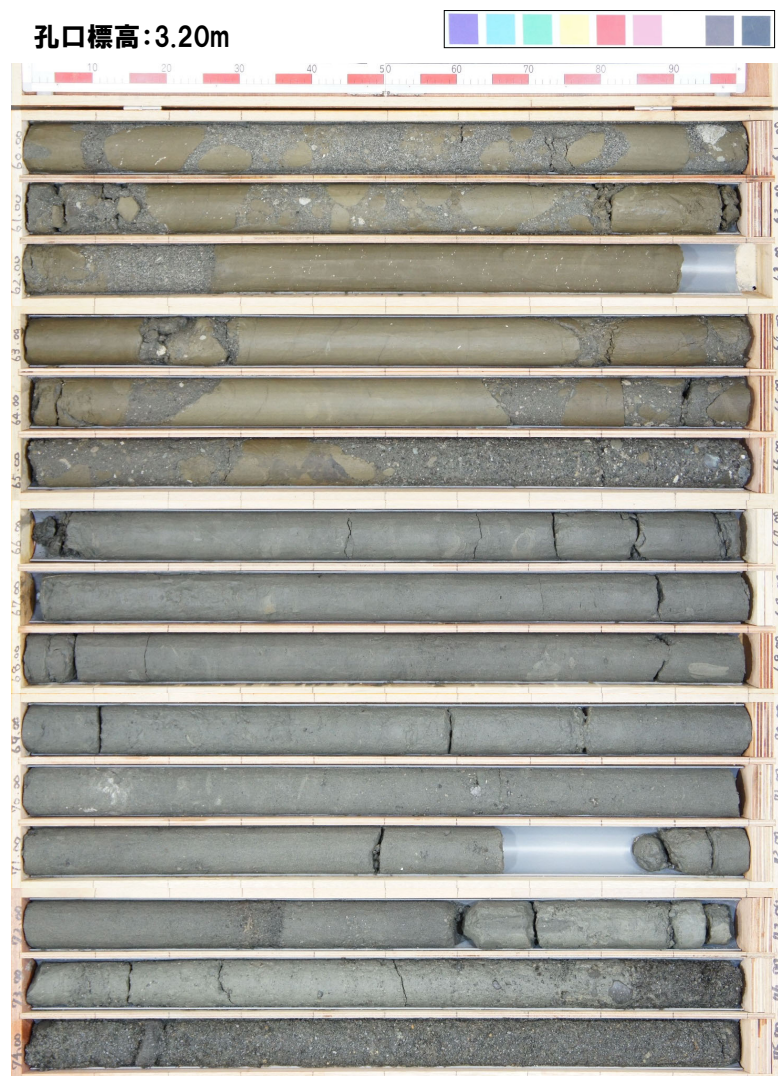
コア写真 (深度60~75m)

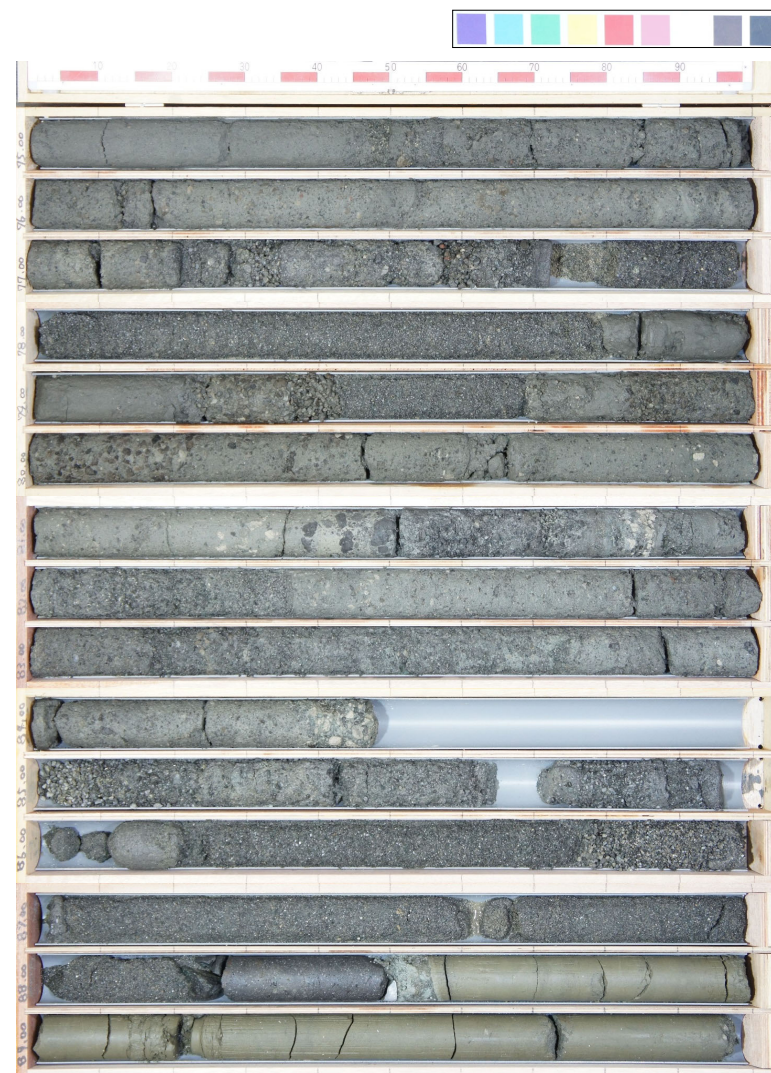
コア写真 (深度75~90m)

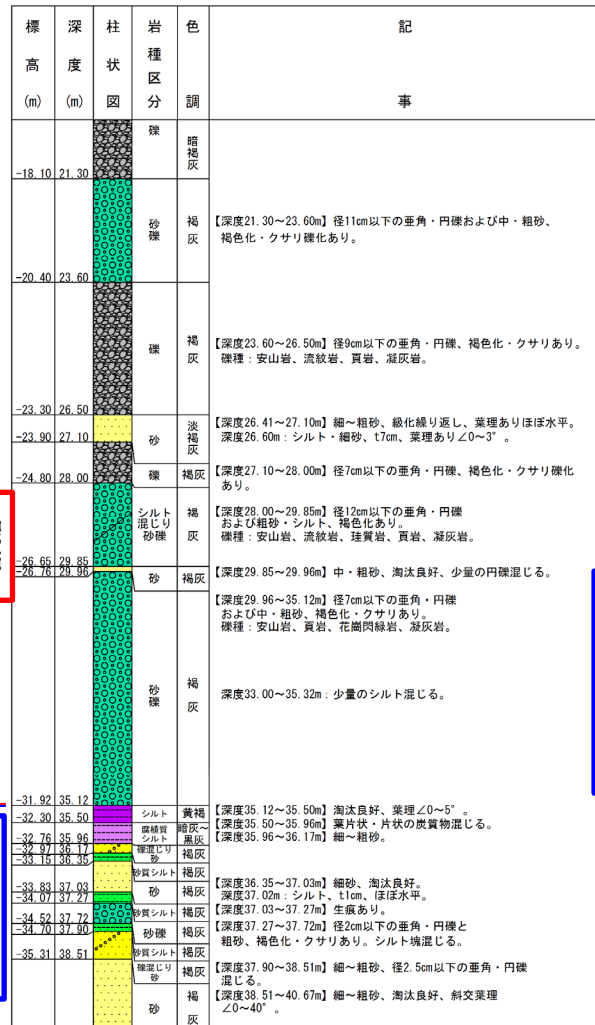
ボーリング柱状図 (深度20~40m)
