## 最新知見のスクリーニング状況の概要（自然ハザードに関するもの）（案）

令和5年3月30日 長官官房 技術基盤グループ

## 北海道山越郡長万部町で確認された水柱について

## 2021 年 12 月に米国で発生した竜巻の調査結果

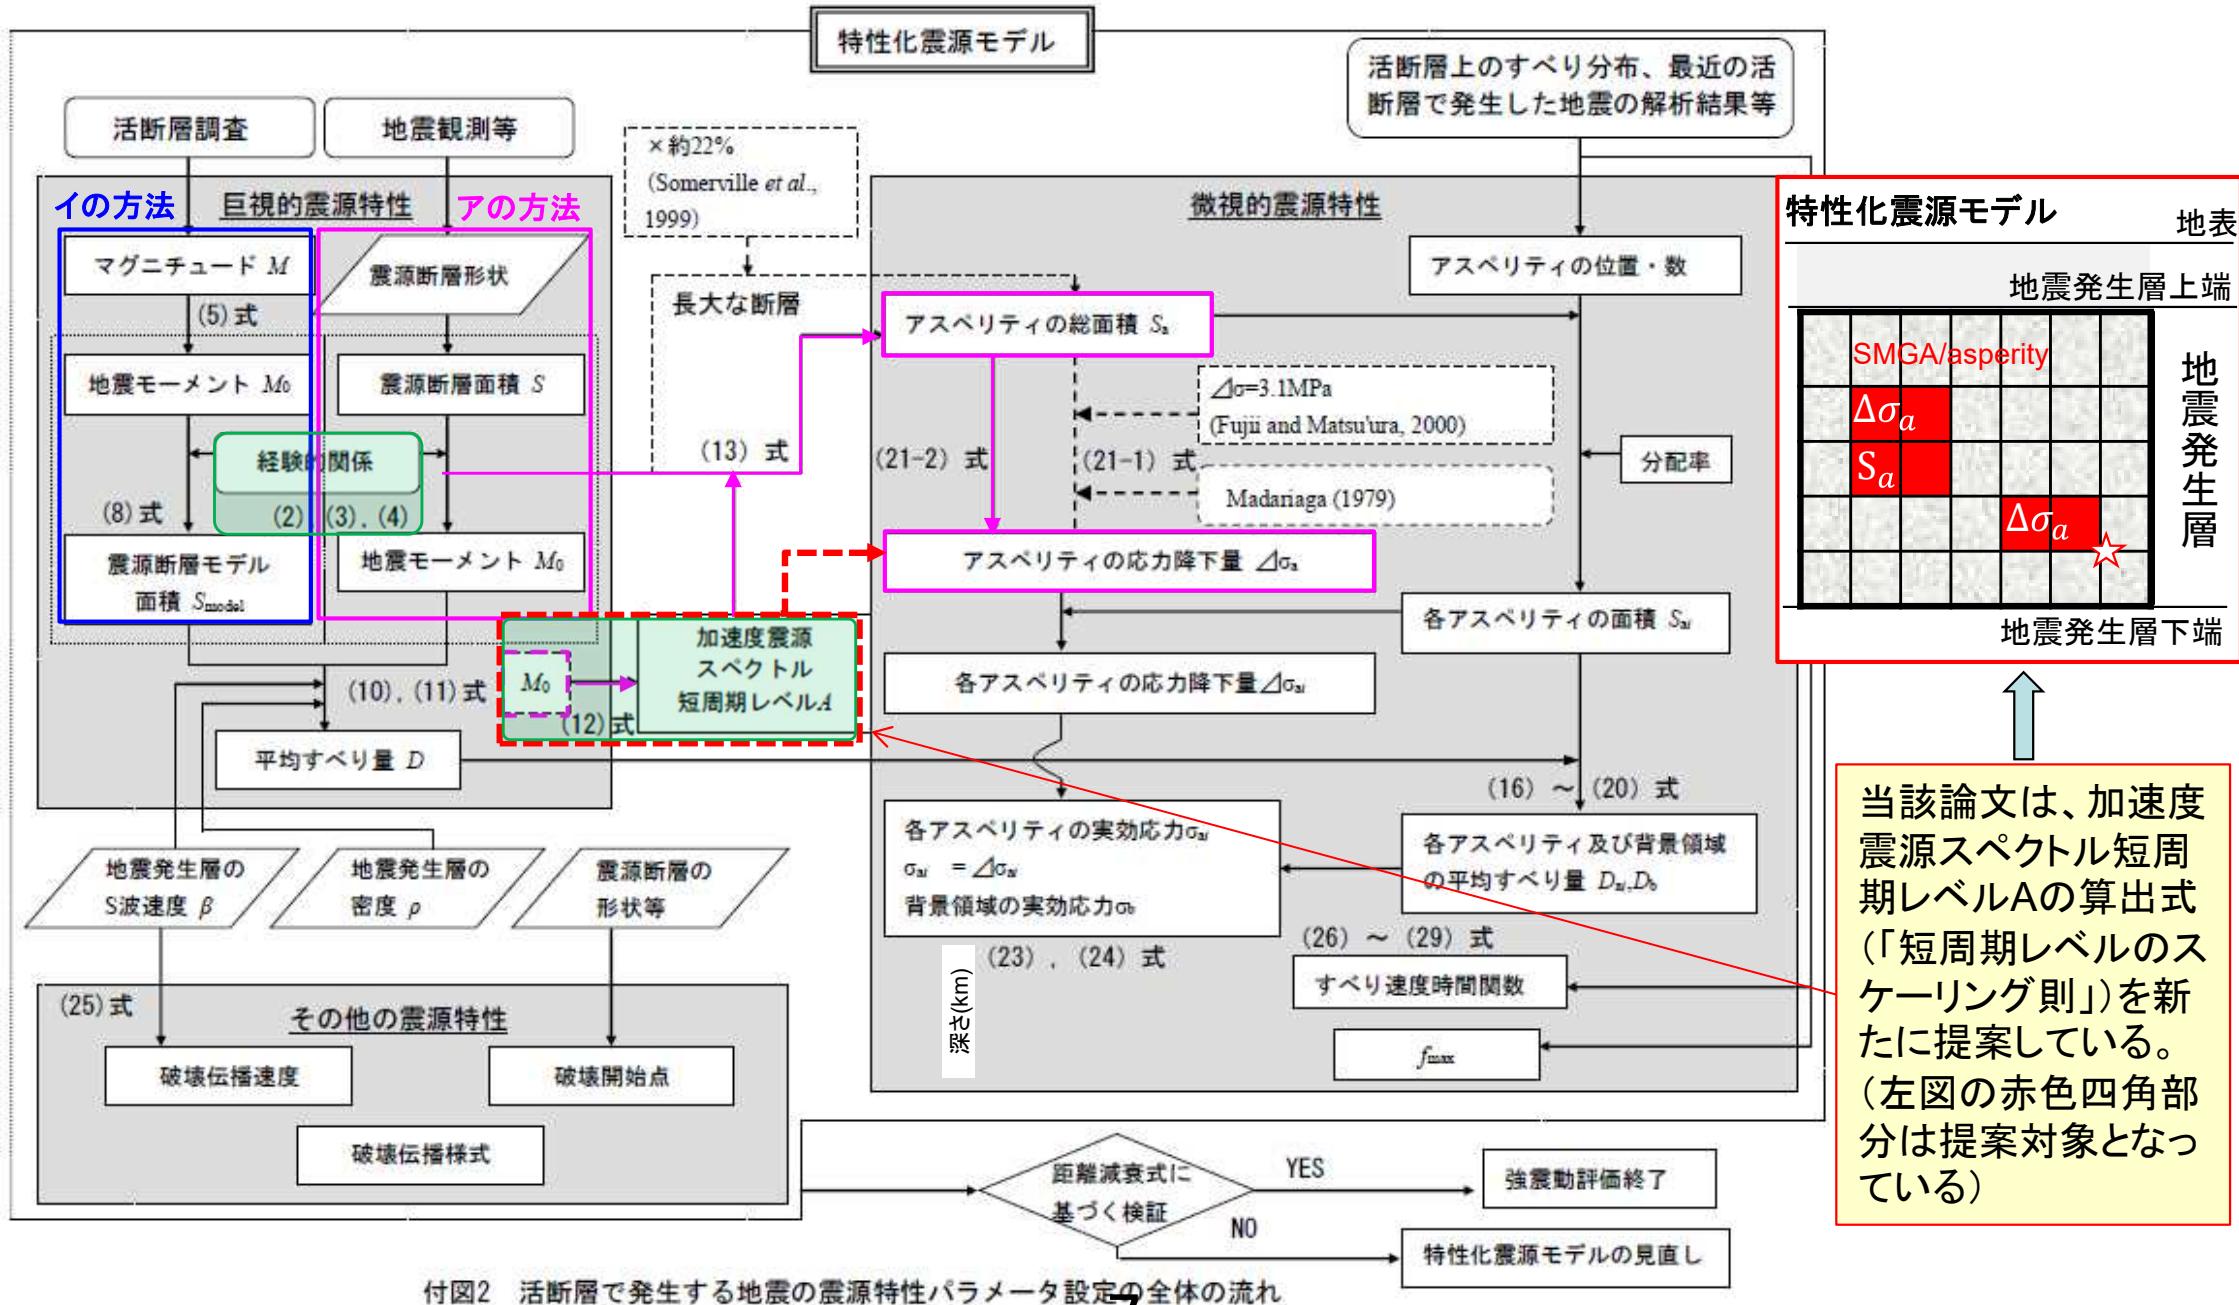
地震調査研究推進本部:震源断層を特定した地震の強震動予測手法(「レシピ」)

「短周期レベルA」: 短周期領域における加速度震源スペクトルのレベルを意味しており、設計上必要な周期帯域の振幅レベルを決める重要なパラメータである。

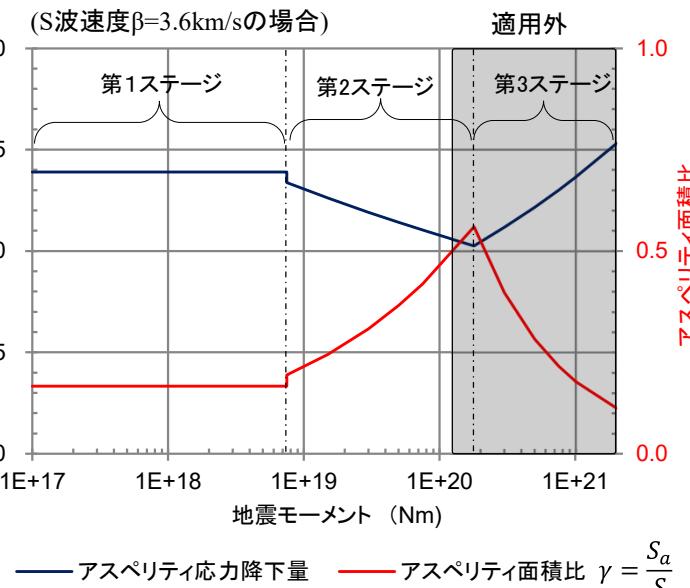
### レシピの経験式を適用した場合

- レシピの3ステージモデルの $M_0-S$ 経験式及び $M_0-A$ の経験式をそのままに適用すると、第2ステージでは、地震モーメントが大きくなるほど、アスペリティの応力降下量が小さく、面積比が大きくなる。
- レシピでは、第3ステージ又は第2ステージの一部では、暫定的な取り扱いとして、アスペリティ面積比を22%、平均応力降下量を3.1MPaする。
- 当該論文は、アスペリティの面積比と応力降下量が $M_0-S$ 関係式の3ステージモデルの各ステージで $M_0$ に関わらず一定となるように、短周期レベル $A$ が各ステージに応じて $M_0^{1/3}, M_0^{1/4}, M_0^{1/2}$ と比例する新たな $M_0-A$ 関係式を提案している。

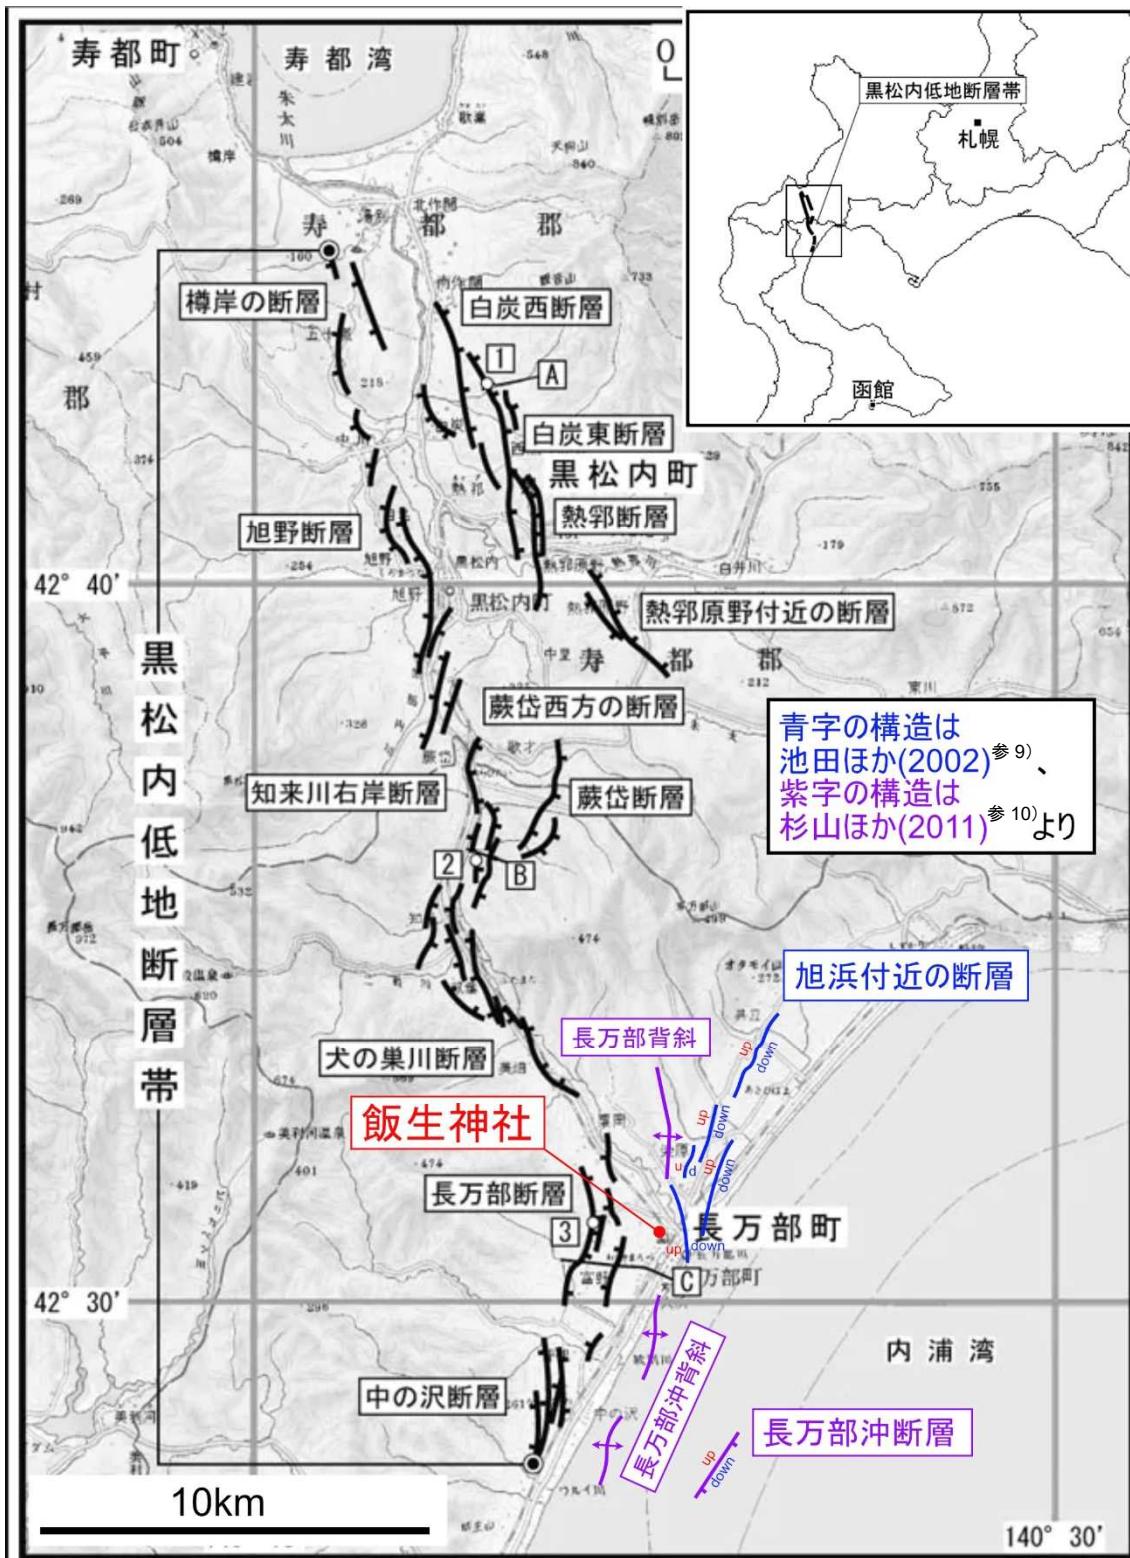
図1 黒松内低地断層帯と当地の位置関係  
(地震調査研究推進本部, 2005<sup>参8)</sup>に加筆)

当地は黒松内低地断層帯<sup>参 8)</sup>の近傍に位置するほか、付近には活構造として長万部背斜<sup>参 9)</sup>及び旭浜付近の断層<sup>参 10)</sup>が分布する（図 1）。本事象はこれらの活構造の運動に伴って生じた可能性があると考えられることから、同断層帯を含む当地付近の最近の地震活動及び地殻変動を確認した。その結果、当地付近の地震の発生時期及び地震規模に本事象の発生時期との関連性が見られないこと、電子基準点「長万部」の変動傾向についても同様であることから、最近の地震活動及び地殻変動と本事象との間に有意な因果関係は認められなかった（図 2～5）。

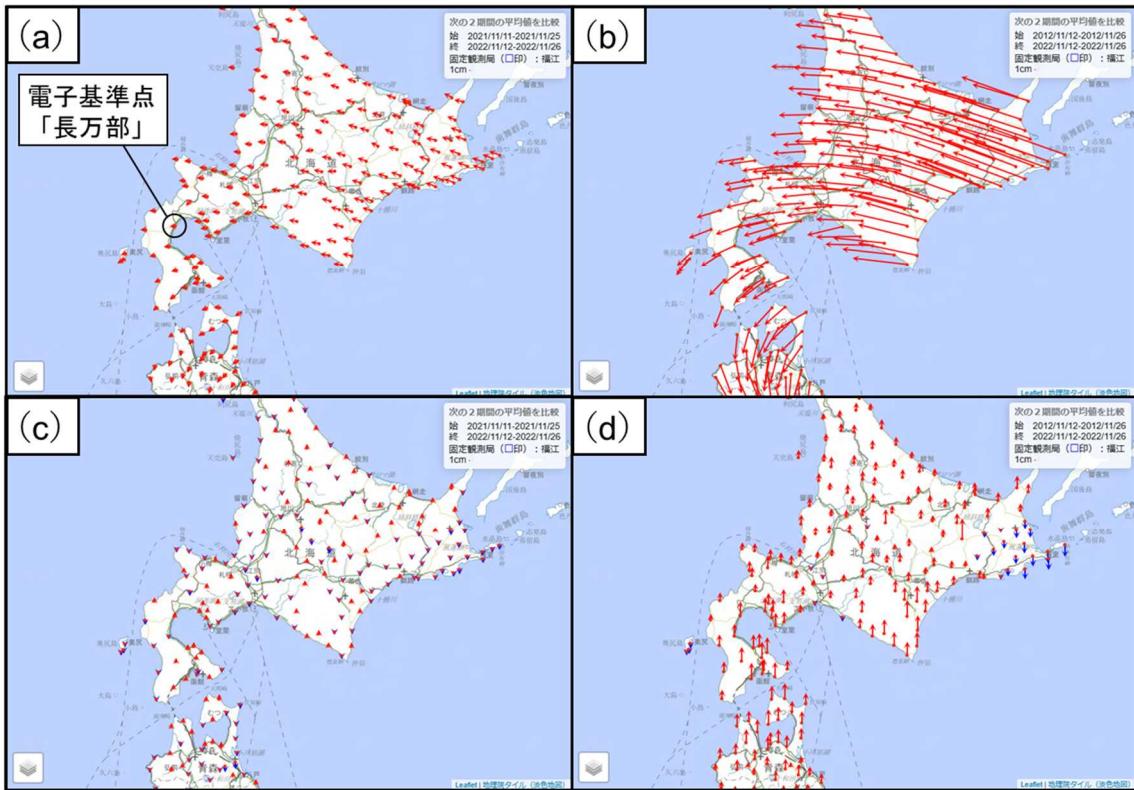
図4 当地周辺の最近の地殻変動  
(国土地理院地殻変動情報表示サイト<sup>参14)</sup>に加筆)

- (a) 最近1年間の電子基準点の変動（水平）
- (b) 最近10年間の電子基準点の変動（水平）
- (c) 最近1年間の電子基準点の変動（垂直）
- (d) 最近10年間の電子基準点の変動（垂直）

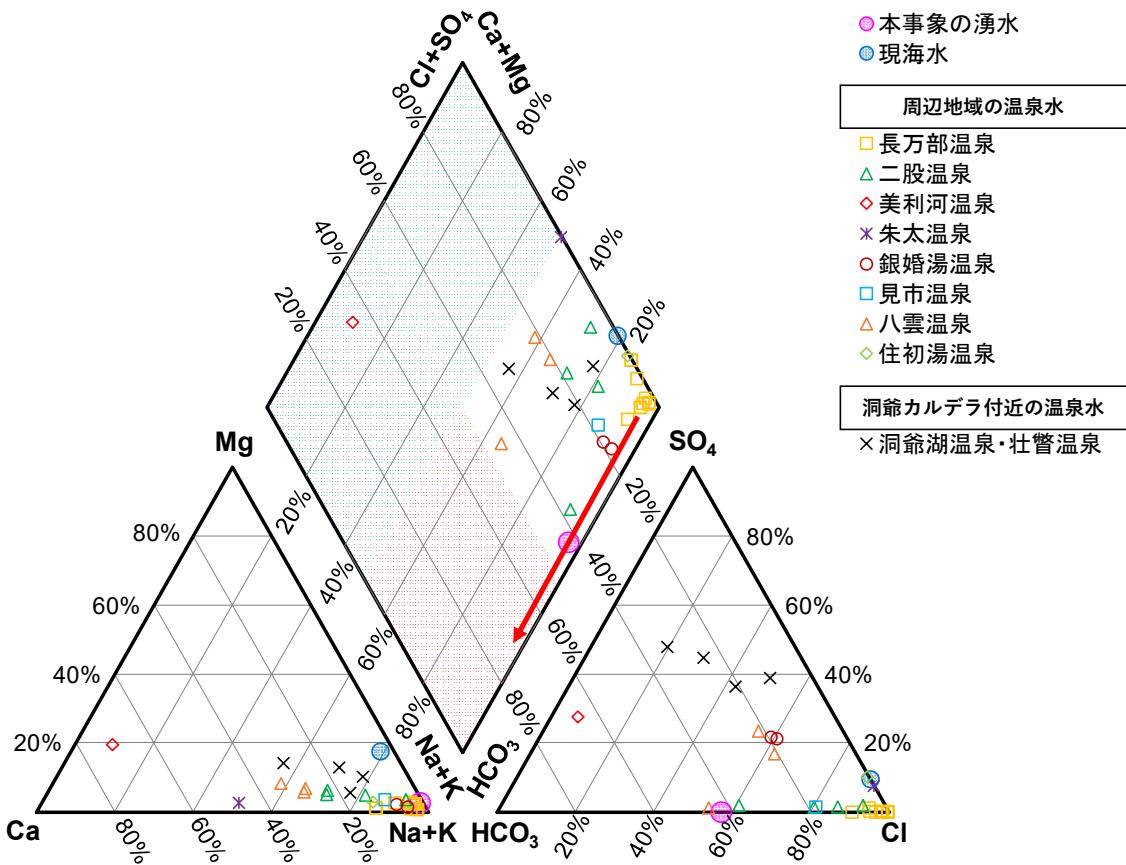
図 6 本事象の湧水、周辺地域の温泉水及び洞爺カルデラ付近の温泉水のトリリニアダイヤグラム

また、水質について周辺の温泉との比較を行った結果、本事象の湧水は近傍の活火山のマグマ活動及び当地付近の断層活動に影響を受けたものではなく、長万部温泉に代表される化石海水由来の高濃度塩水がアルカリ炭酸塩型の地下水によって一定程度希釈されたものと考えられる（図 6）。なお、本事象の湧水は我が国の水溶性天然ガス田の多くで見られるかん水<sup>1)</sup>と同様の化学的特徴を有することから、当地付近に分布する天然ガス田との関連性が示唆される。

\* トリリニアダイヤグラムは水試料の主要溶存成分を図示する方法の一つであり、中央の菱形の座標図（キーダイヤグラム）を四つに区分することで、以下の大まかな泉質に分類することができる。

- ① アルカリ土類炭酸塩型 (左、浅層地下水由来)
- ② アルカリ炭酸塩型 (下、深層地下水由来)
- ③ アルカリ土類非炭酸塩型 (上、熱水・化石水由来)
- ④ アルカリ非炭酸塩型 (右、海水・温泉由来)

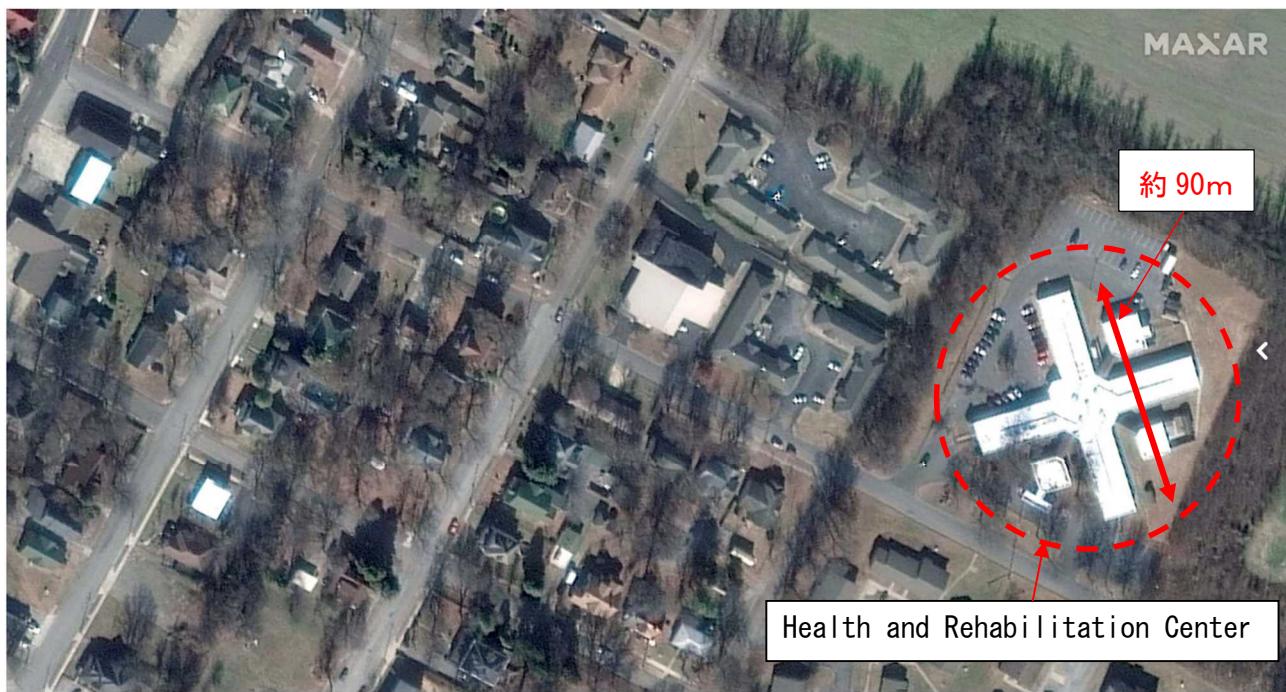
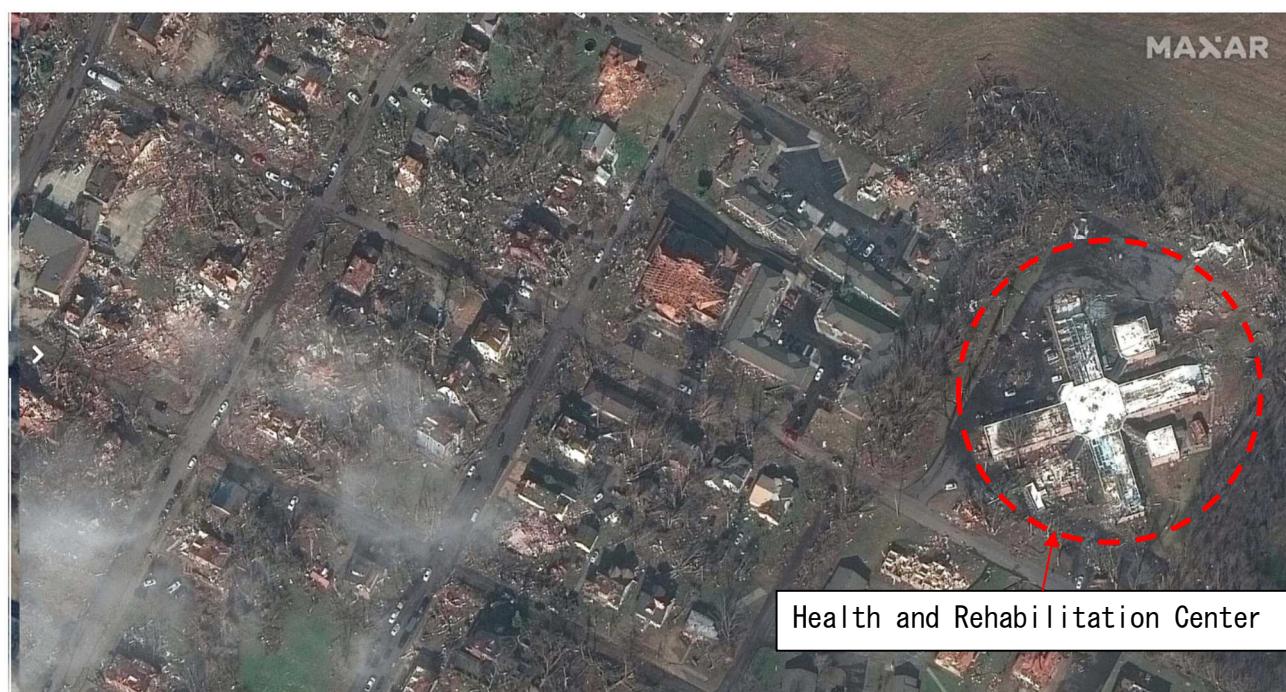
写真-1 ケンタッキー州メイフィールドの住宅街 (EF 4)<sup>14</sup>に加筆

写真-1 にケンタッキー州メイフィールドの一般住宅の被害例を示す。EF 4 の竜巻によって多くの住宅が壊されて街並みが一変している。

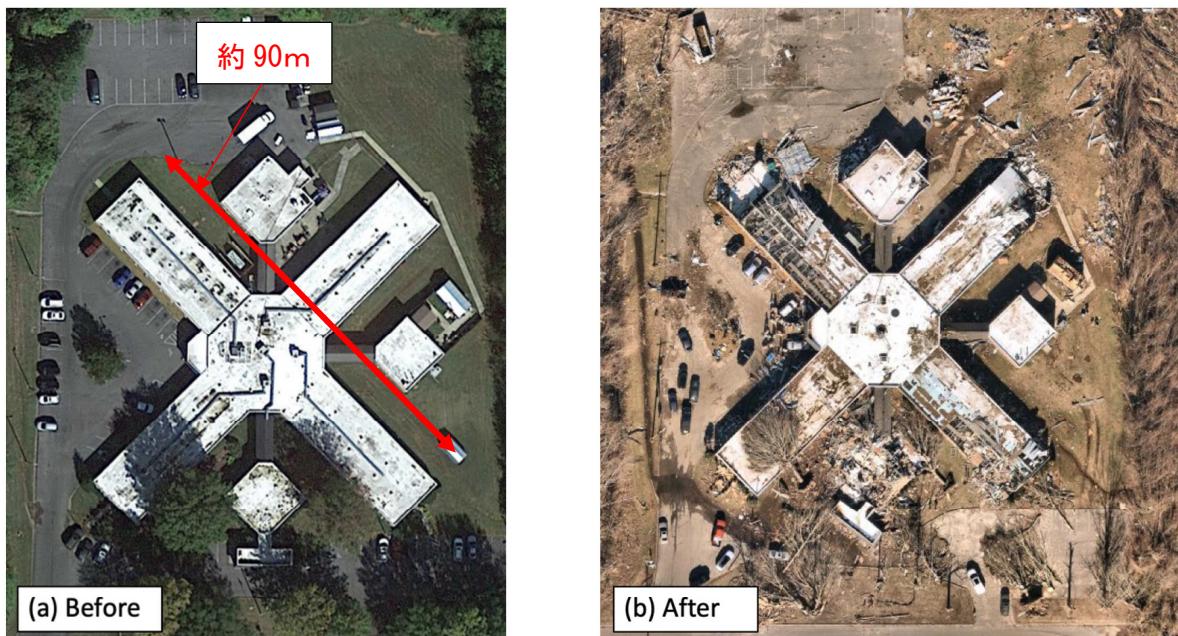
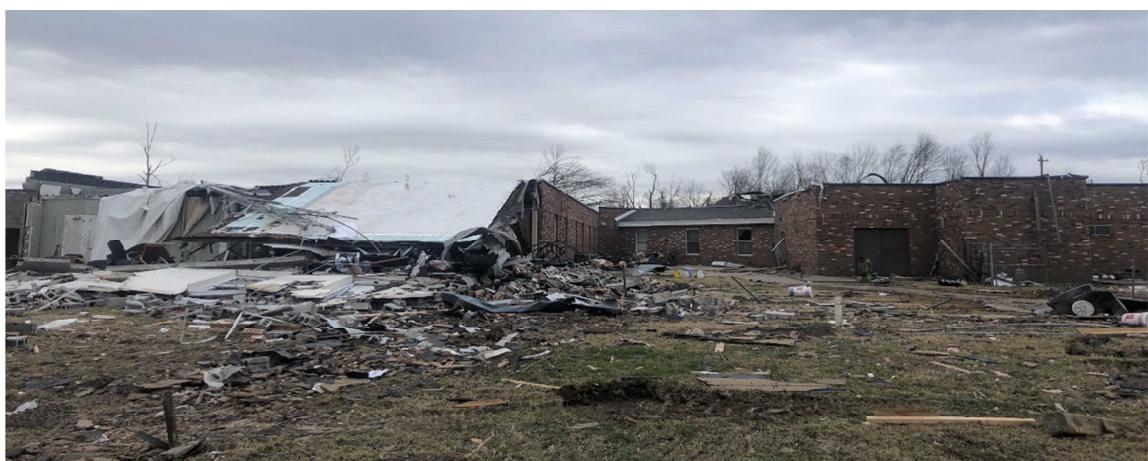
写真-2 ケンタッキー州メイフィールドの Health and Rehabilitation Center (EF 4)<sup>15</sup>に加筆  
<コンクリートブロック造> 写真-1 の右端の建物

写真-2 に同じくメイフィールドの Health and Rehabilitation Center の被害例を、写真-3 にアーカンソー州モネットの老人ホームの被害例を示す。いずれも EF 4 の竜巻により屋根部分は吹き飛ばされているが、コンクリートブロック造の壁部分は残存している。写真-4 にイリノイ州エドワーズビル近郊のアマゾンの倉庫の EF 3 での竜巻被害例を示す。鉄骨造であり、竜巻が通過した範囲が鉄骨部分を含め崩壊しているように見える。なお、各種情報を見る限り、鉄筋コンクリート構造物の被害は確認出来なかった。

**Figure 6.4.5.** Damage to the Mayfield Health and Rehabilitation Center (Lat: 36.7459, -88.6309) in Mayfield, KY. (Shared by Manny Perotin from the GIC Grey Skies platform).

**Figure 6.4.6.** Damage to one wing of the Mayfield Health and Rehabilitation Center (Image acquired by the FAST).
