# 1号機 原子炉格納容器内部調査について

2023年6月22日

# 1. 1号機PCV内部調査の概要

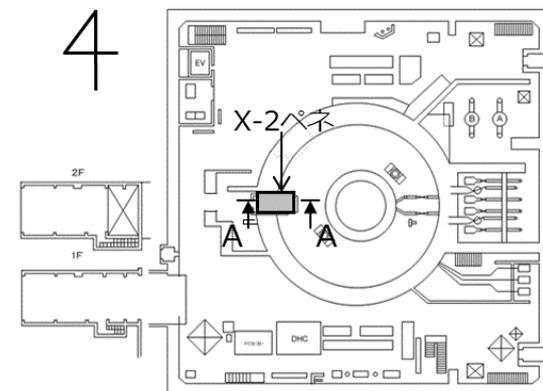
1号機原子炉建屋1階におけるX-2ペネの位置

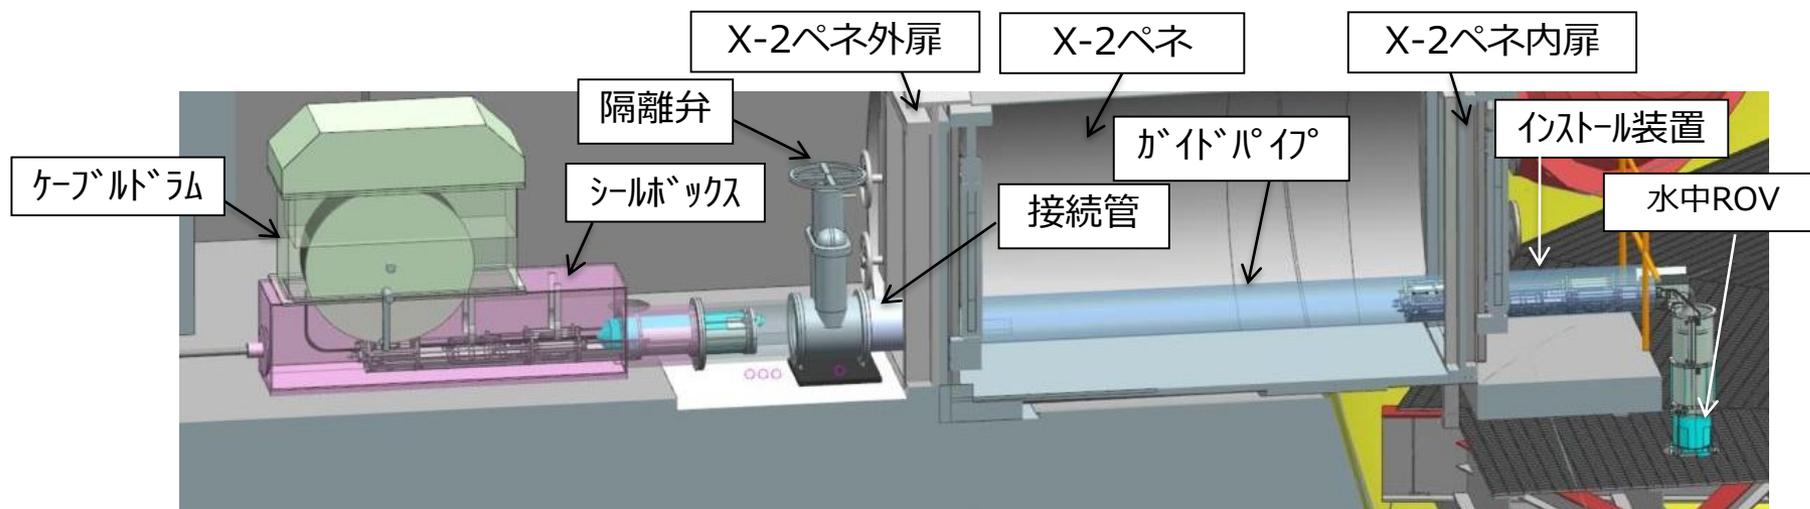
内部調査時のイメージ図 (A-A矢視)

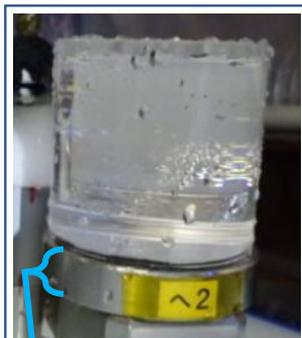
・調査ポイント④については、サンプリング量調整のため容器の体積を減らしており、金属部材で隠れていますが、取得できたことは確認しております。

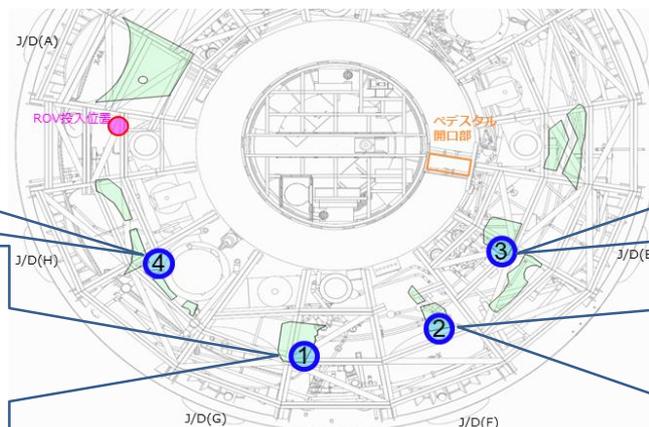
ROV-Eの調査ポイントと調査順序

●：調査ポイント

ポイント 測定項目	調査ポイント1 【測定日：2月3日】	調査ポイント2 【測定日：2月3日】	調査ポイント3 【測定日：2月14日】	調査ポイント4 【測定日：2月14日】
$\gamma$ 線評価値 [mSv/h]	30.82	7.5	11.19	6.43

- ROV-E調査で取得した堆積物のサンプリング容器表面の線量測定を実施
- $\gamma$ 線線量率については、今後のグローブボックスによる分取作業に影響を及ぼす値ではなかった  
※グローブボックスでの分取作業における最大表面線量：150mSv/h未満
- 堆積物の外観は、2017年に取得した堆積物のサンプルと類似していた
- 堆積物の量については必要な量を取得できたと考えており、構外での詳細分析は可能と判断
- サンプルはグローブボックスでの分取作業後、構外分析機関への輸送を計画しており、調査結果の評価には1年程度を計画

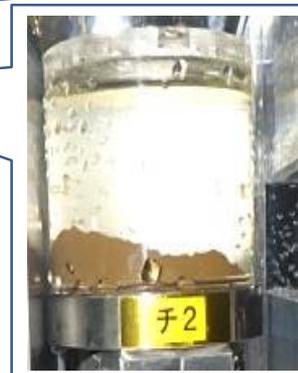
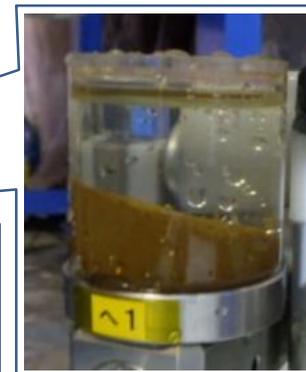
2017年4月6日  
サンプリング結果  
(上澄み液除去前)  
【表面線量】  
 $\gamma$ 線：9mSv/h

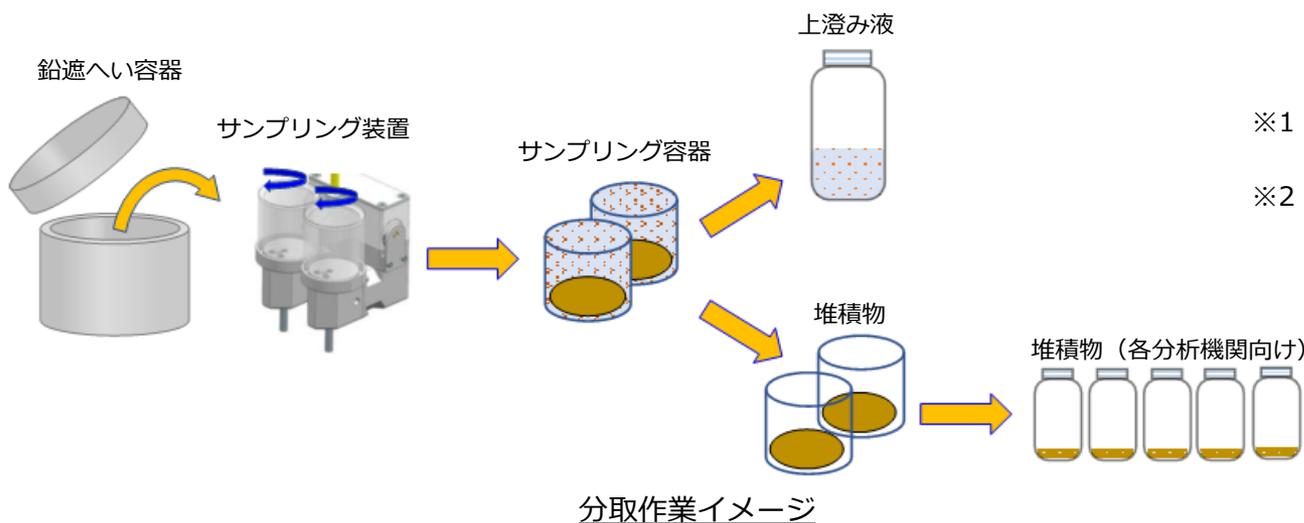
グローブボックス概略

- 取得した堆積物は、構外分析機関に輸送し詳細な分析を行う
- 堆積物はPCV内包水と同時に採取されているため、沈殿させ堆積物を分離し輸送物とする
- 上澄み液は構内分析施設において分析を予定
- 構外輸送は、法令基準（放射能量，線量等量率ならびに表面汚染密度）を満たすことを確認しA型輸送物として輸送する
- 構外分析機関においては、ICP-MS/AES分析※1や $\gamma$ ， $\alpha$ スペクトロメトリーによる放射線分析※2により，サンプルに含まれる元素や核種の種類と量を把握する
- また，微粒子生成プロセスの検討により事故進展に関する情報を引き出すことを目的として、電子顕微鏡（SEM、TEM）による放射性微粒子の組織観察を行う

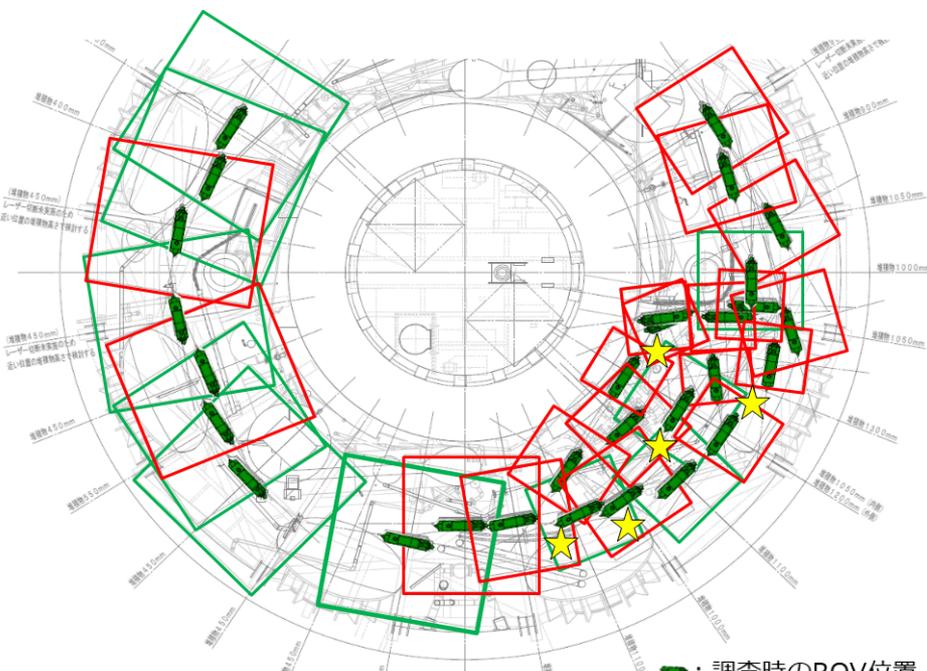
ROV-Bの調査実績

- ROV-Bによる堆積物3Dマッピングは3月4日から8日にかけて調査を完了しており、計34箇所の点群データを取得している
- ROV-C（堆積物厚さ測定）において、一部堆積物の高さを評価してるが、点群データの取得により、堆積物の高さ知見に関して、より広範囲に且つ連続したデータを得ることができた
- 今回の内部調査においては、全体として粉状・泥状の堆積物が薄いことや、ペDESTAL開口部付近においては棚状の堆積物が存在し、内部は空洞であることなど、堆積物に関する新たな知見が得られており、今後、より詳細な堆積物に係る調査について検討していく

- : 調査時のROV位置
- : 調査可能範囲（10箇所）
- : 拡大した調査可能範囲（19箇所）
- ★: 精度向上のため追加した調査箇所（5箇所）

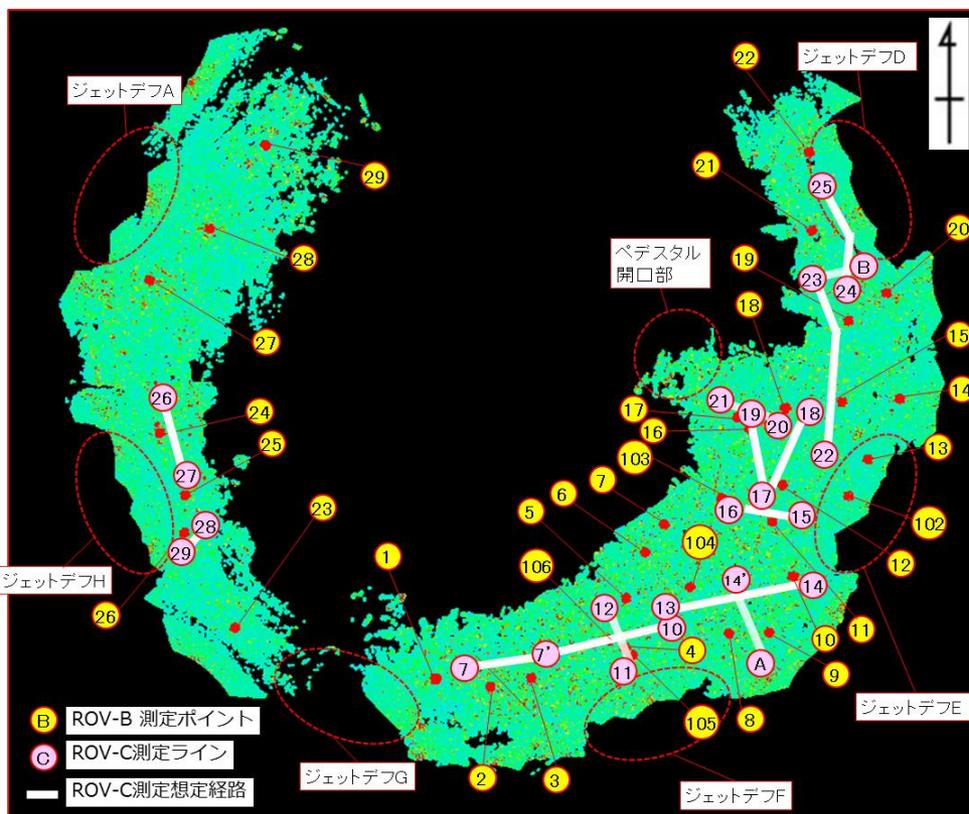
評価位置とROV-C測定ラインの関係

- 今回の調査により取得した点群データは以下の通り
- ROV-C（堆積物厚さ測定）による調査ポイントを併せて記載し、ROV-BとROV-Cによるデータとの比較を実施、各評価結果は別スライド（評価No,1~14）にて示す
- 前半調査におけるROV-C（堆積物厚さ測定）の調査結果と比較し、PCV底部から堆積物の高さの結果については双方のデータに相関性が見られた

評価No.	堆積物高さを評価した位置	ROV-C測定ライン	ROV-Bの堆積物高さ評価結果 (m) (最小~最大)	【参考】ROV-Cの堆積物高さ評価結果 (m) (最小~最大)
1	B24,B25,B26	C27-C26	約0.28~0.29	約0.30
2	B25,B26	C28-C29	約0.25~0.26	約0.20
3	B1,B2,B3	C7-C7'	約0.31~0.58	約0.30~0.60
4	B3,B4,B105,B106	C7'-C10	約0.59~0.84	約0.60~0.80
5	B4,B5,B105,B106	C11-C12	約0.75~0.86	約0.75~0.80
6	B4,B8,B9,B10,B105	C13-C14	約0.57~1.13	約0.50~1.05
7	B8,B9,B10	C14'-CA	約0.60~1.06	約0.60~0.95
8	B10,B11,B12,B103	C16-C15	約0.70~1.02	約0.60~1.10
9	B11,B12,B16,B17,B18,B103	C17-C19	約0.56~0.69	約0.55~0.70
10	B11,B15,B16,B18,B102,B103	C18-C17	約0.64~1.00	約0.60~1.00
11	B15,B16,B17,B18	C20-C21	約0.50~0.59	約0.50~0.55
12	B15,B18,B19,B20,B21	C23-C22	約0.50~1.04	約0.45~1.05
13	B19,B20,B21	C23-CB	約0.93~1.06	約0.90~0.95
14	B19,B20,B21,B22	C25-C24	約0.84~1.05	約0.80~1.00

※PCV地下階平面図において、点群データを取得した箇所を赤、黄、緑の点で識別。超音波の跳ね返りの強さにより識別される色が変化（赤>黄>緑）

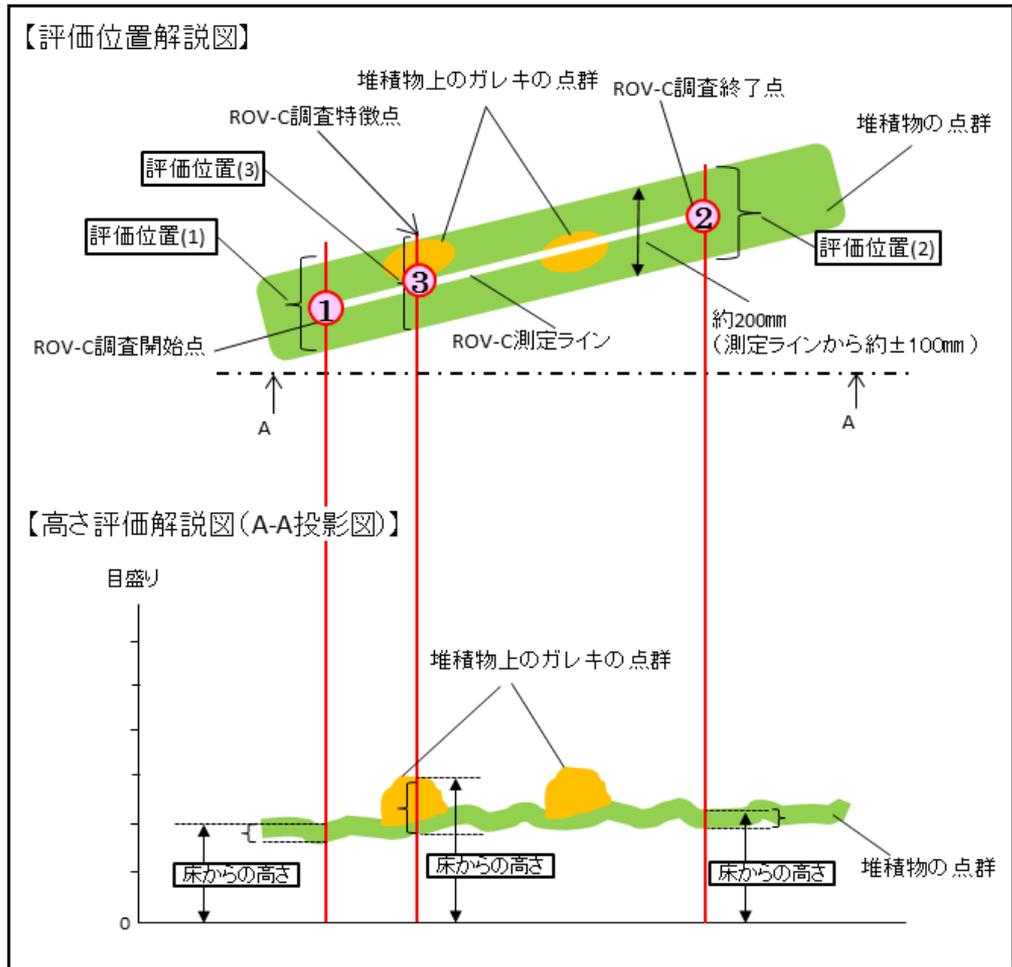
ROV-Bで取得した点群データとROV-Cの測定ラインを合わせて評価位置を設定

- 評価位置(1)はROV-C調査開始点, (2)は終了点, (3)以降は特徴的な点を示す
- 位置のずれを考慮して評価位置に幅200mm程度の余裕を設定（評価位置解説図参照）

ROV-B調査時の水位1,933mmとして点群データの床からの高さを算出

- 高さ算出位置は評価位置とし, ROV-C評価時と同じく最小から最大を評価
- 上記で設定した約200mmの幅で投影された範囲が堆積物の高さとして評価されるためある程度の幅を持つが(1)(2)それぞれの最大値を採用

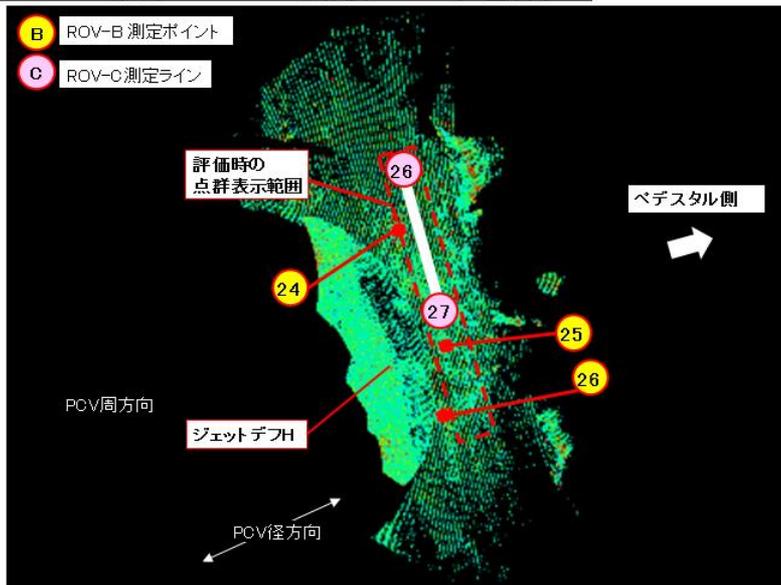
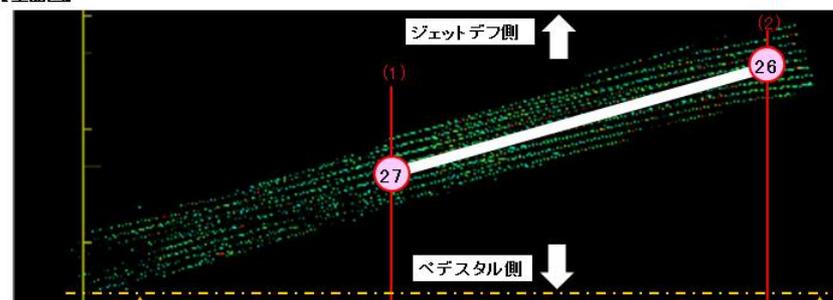
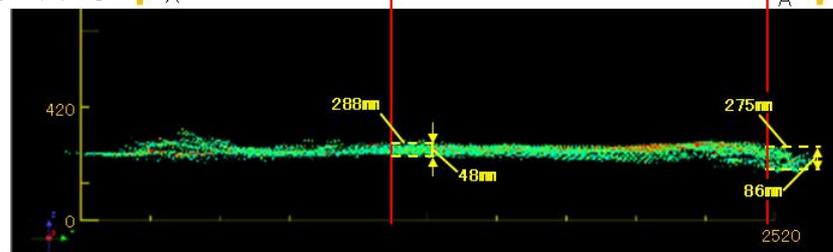
### 評価No.1

ROV-C測定ライン: C27 - C26 / ROV-B測定ポイント: B24, B25, B26

ROV-C堆積物高さ: 約0.30m

ROV-B堆積物高さ評価結果: 約0.28~0.29m

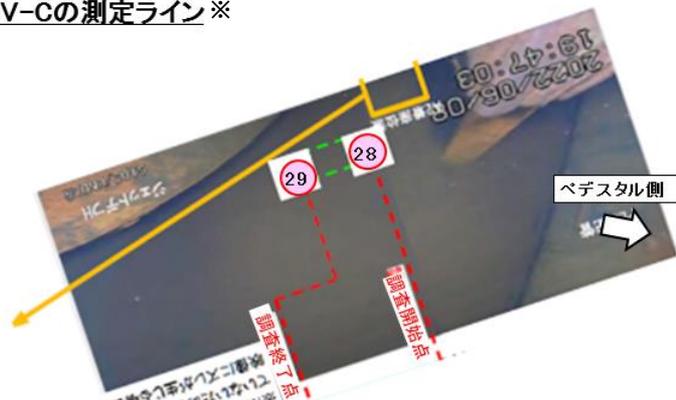
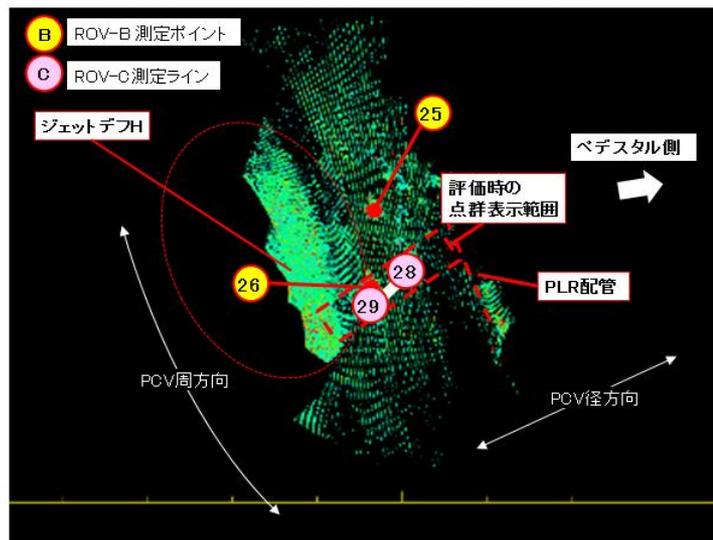
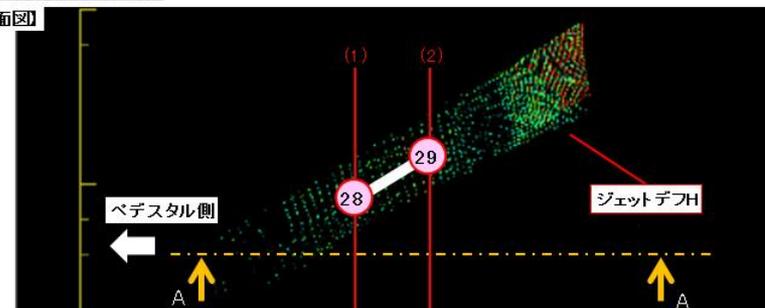
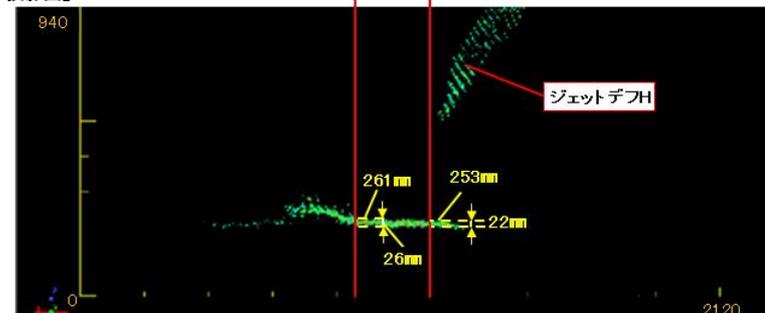
### 評価No.2

ROV-C測定ライン： C28 - C29 / ROV-B測定ポイント：B25, B26

ROV-C堆積物高さ：約0.20m

ROV-B堆積物高さ評価結果：約0.25～0.26m

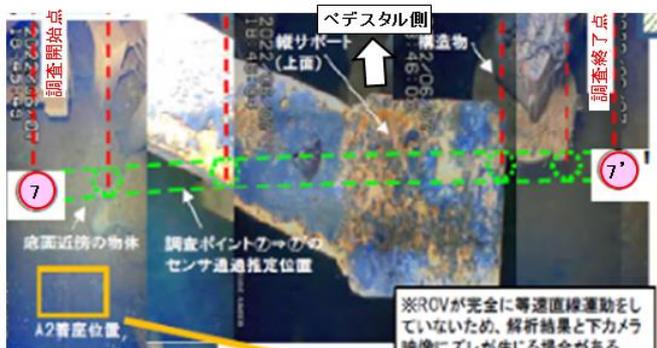
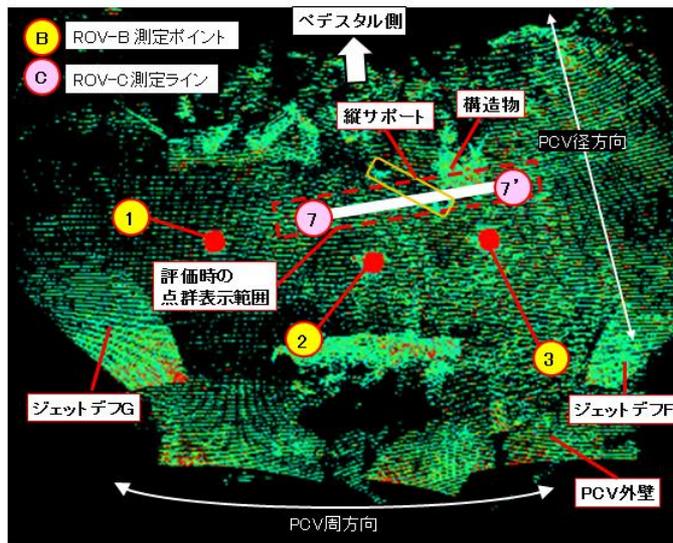
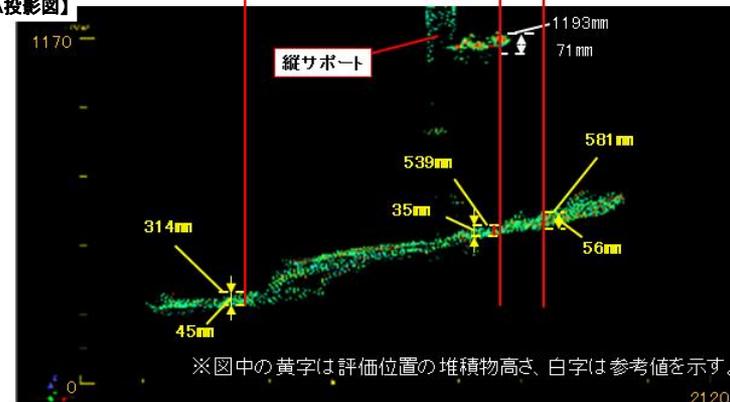
### 評価No.3

ROV-C測定ライン: C7 - C7' / ROV-B測定ポイント: B1, B2, B3

ROV-C堆積物高さ:  
約0.30~0.60m

ROV-B堆積物高さ評価結果: 約0.31~0.58m

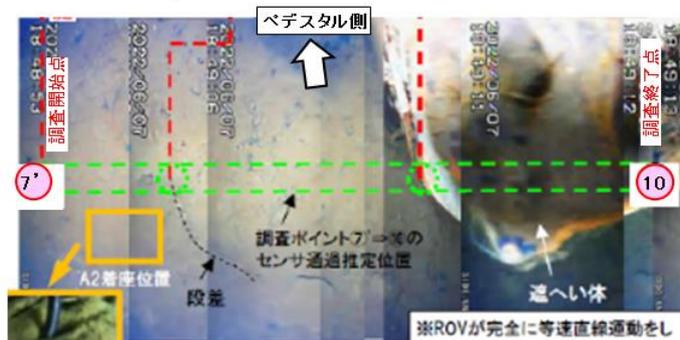
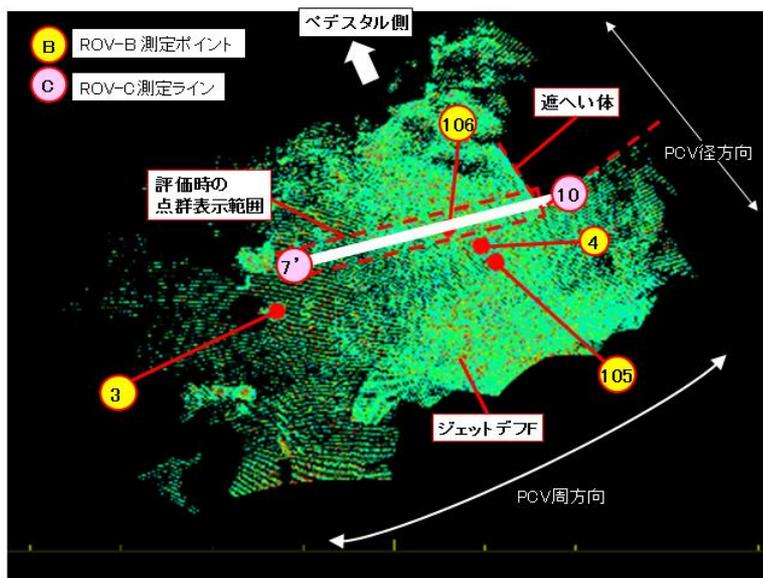
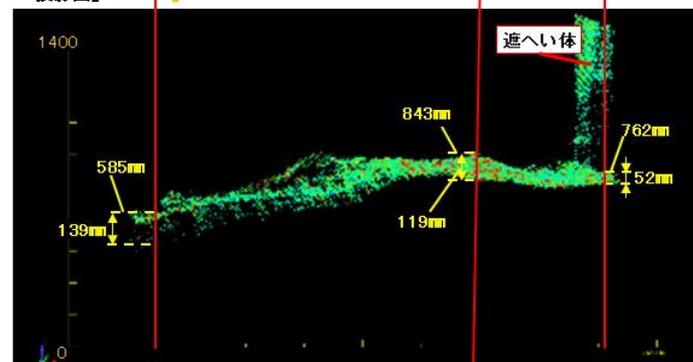
### 評価No.4

ROV-C測定ライン: C7' - C10 / ROV-B測定ポイント: B3, B4, B105, B106

ROV-C堆積物高さ:  
約0.60~0.80m

ROV-B堆積物高さ評価結果: 約0.59~0.84m

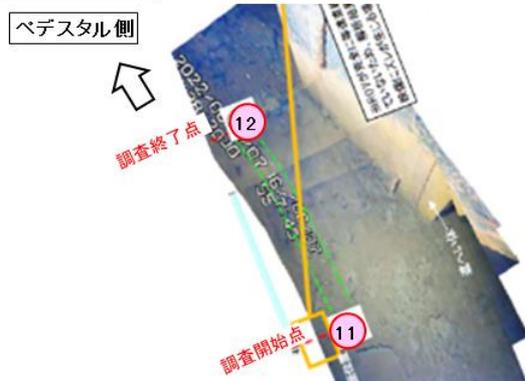
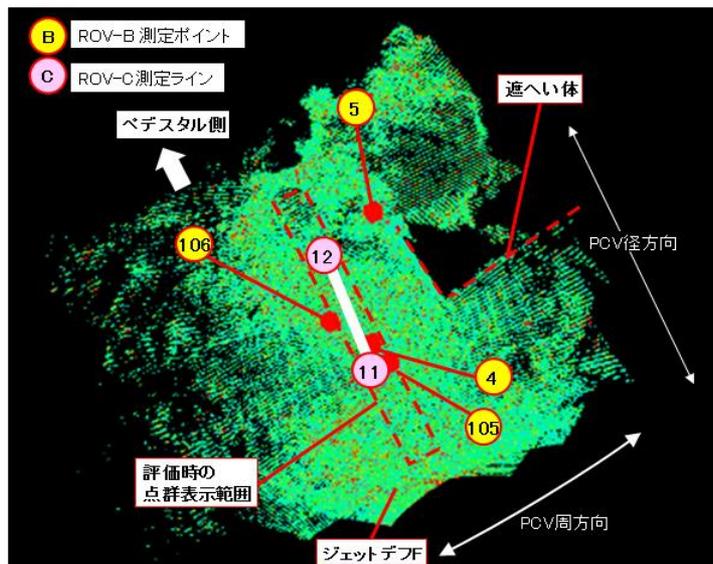
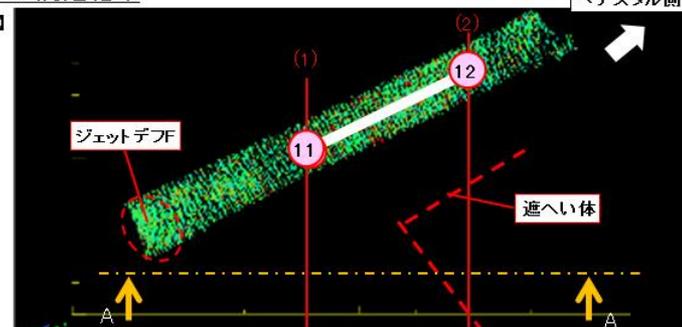
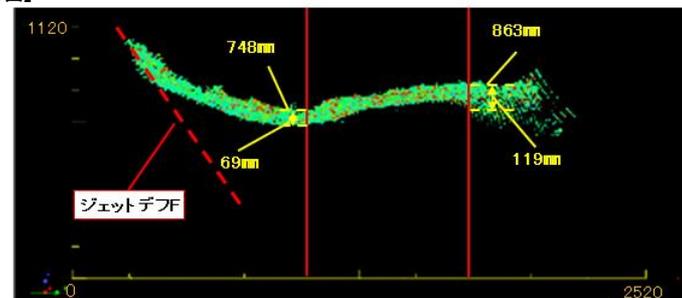
## 評価No.5

ROV-C測定ライン: C11 - C12 / ROV-B測定ポイント: B4, B5, B105, B106

ROV-C堆積物高さ:  
約0.75~0.80m

ROV-B堆積物高さ評価結果: 約0.75~0.86m

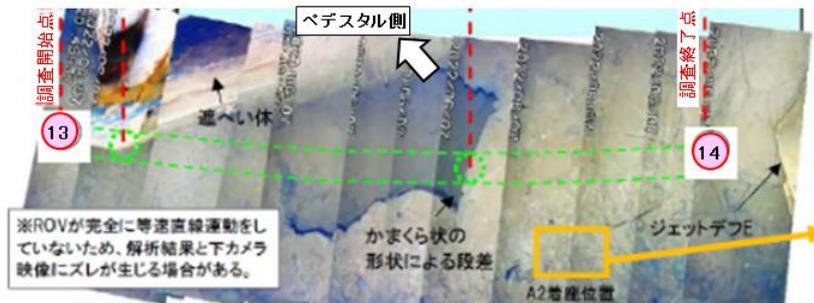
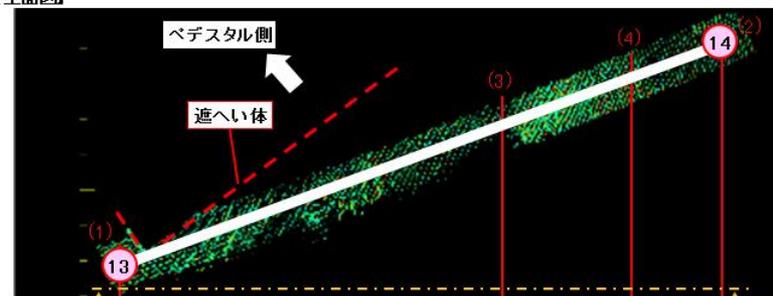
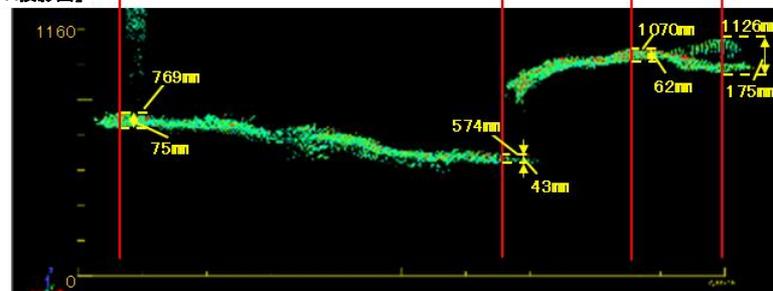
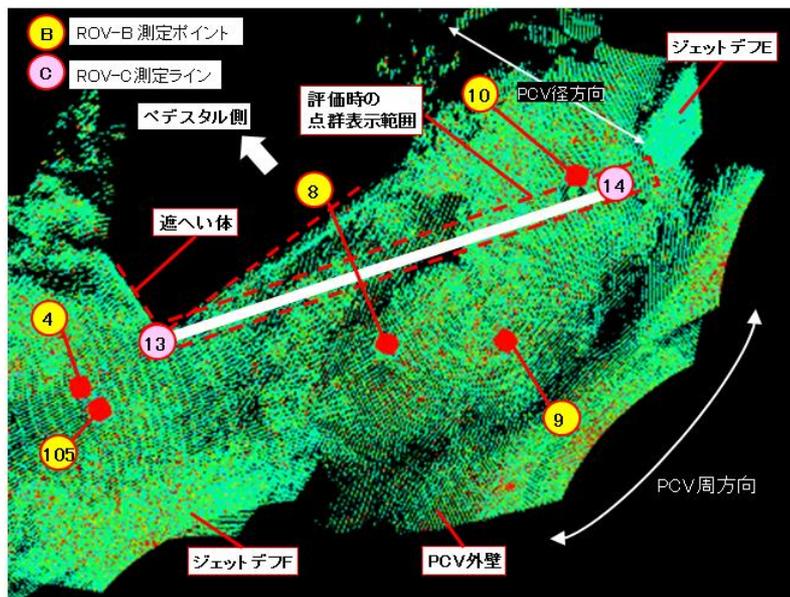
### 評価No.6

ROV-C測定ライン: C13 - C14 / ROV-B測定ポイント: B4, B8, B9, B10, B105

ROV-C  
堆積物高さ: 約0.50~1.05m

ROV-B堆積物高さ評価結果: 約0.57~1.13m

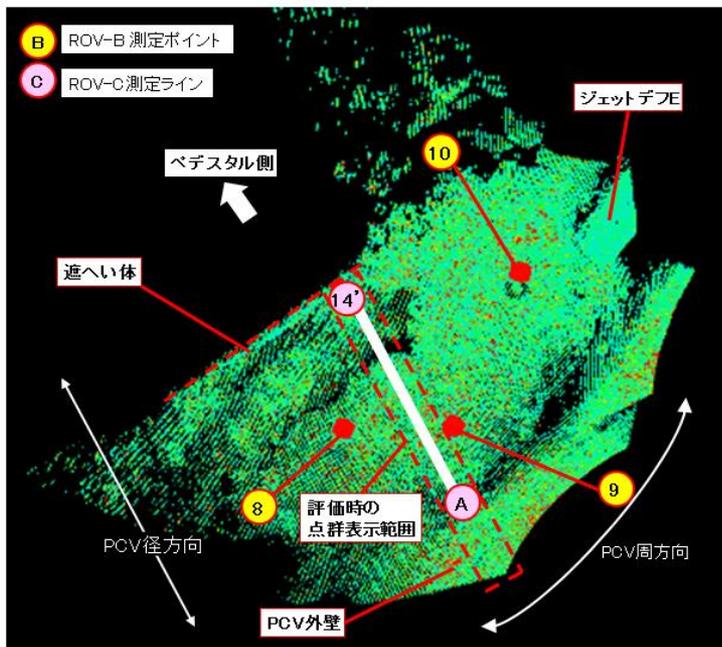
### 評価No.7

ROV-C測定ライン: C14' - CA / ROV-B測定ポイント: B8, B9, B10

ROV-C  
堆積物高さ: 約0.60~0.95m

ROV-B堆積物高さ評価結果: 約0.60~1.06m

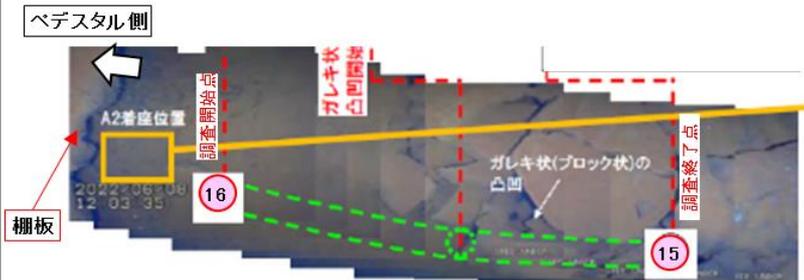
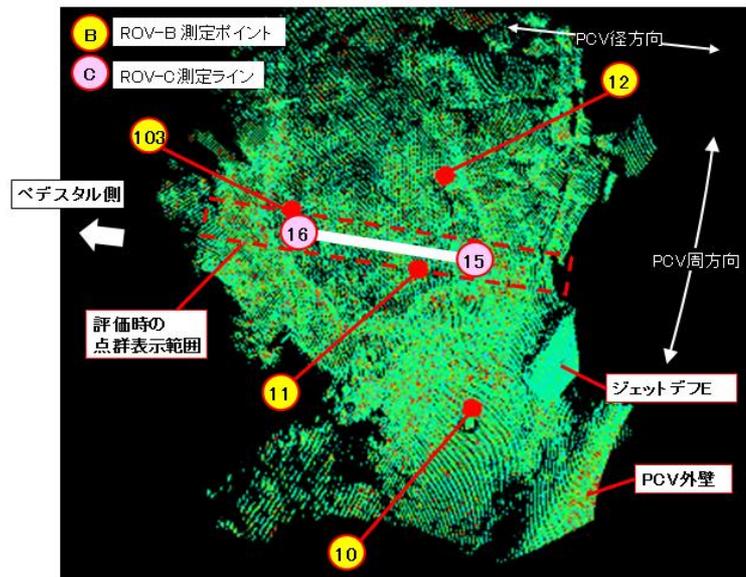
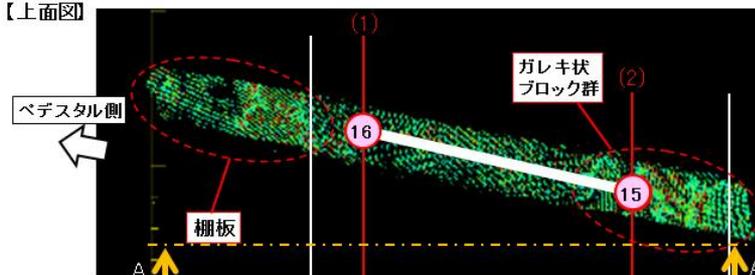
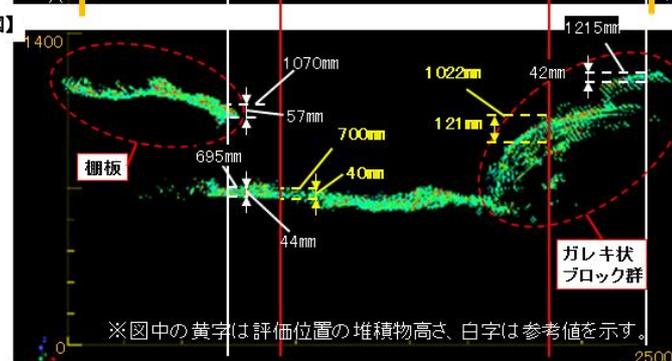
### 評価No.8

ROV-C測定ライン: C16 - C15 / ROV-B測定ポイント: B10, B11, B12, B103

ROV-C堆積物高さ:  
約0.60~1.10m

※図中の黄字は評価位置の堆積物高さ、白字は参考値を示す。

ROV-B堆積物高さ評価結果: 約0.70~1.02m

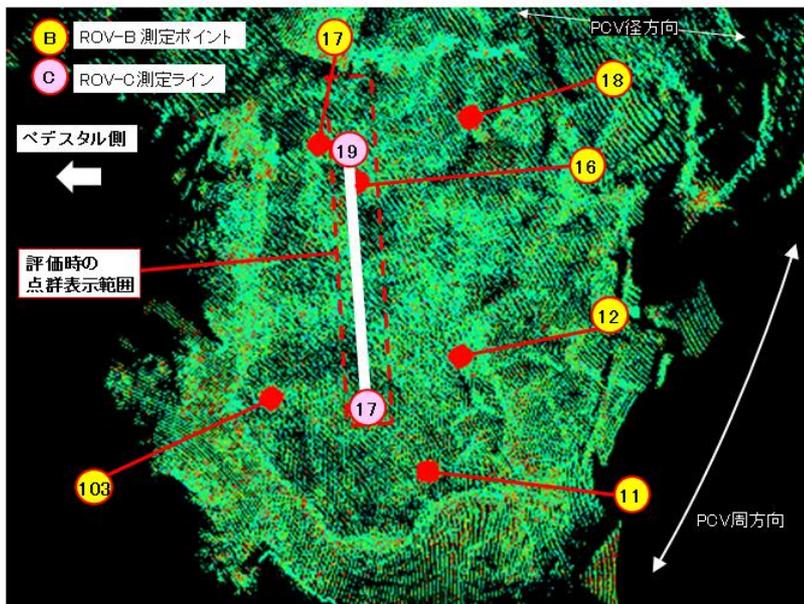
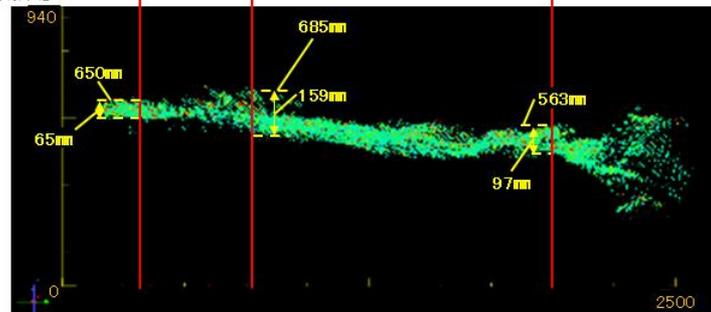
### 評価No.9

ROV-C測定ライン: C17 - C19 / ROV-B測定ポイント: B11, B12, B16, B17, B18, B103

ROV-C  
堆積物高さ: 約0.55~0.70m

ROV-B堆積物高さ評価結果: 約0.56~0.69m

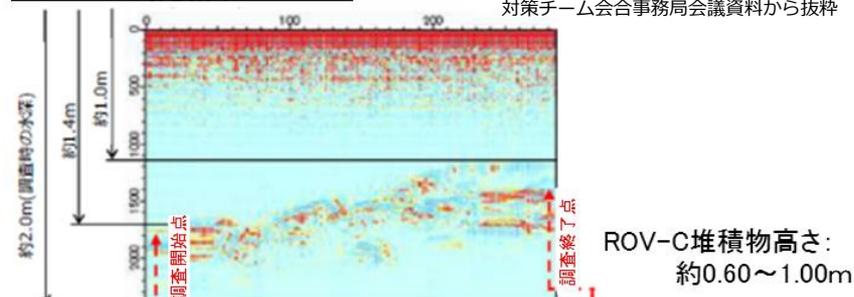
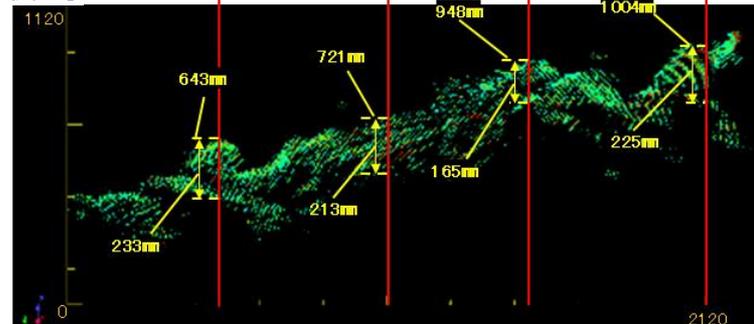
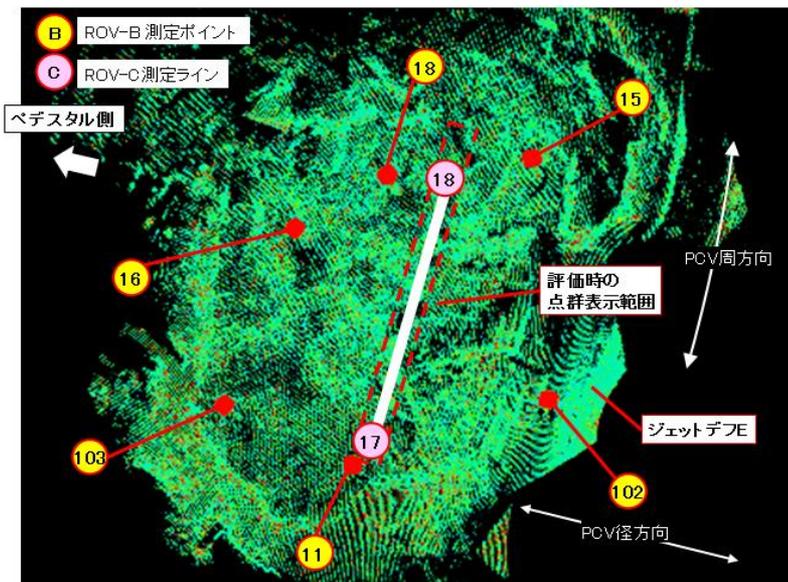
評価No.10

ROV-C測定ライン:C18-C17 / ROV-B測定ポイント:B11,B15, B16, B18, B102, B103

ROV-B堆積物高さ評価結果: 約0.64~1.00m

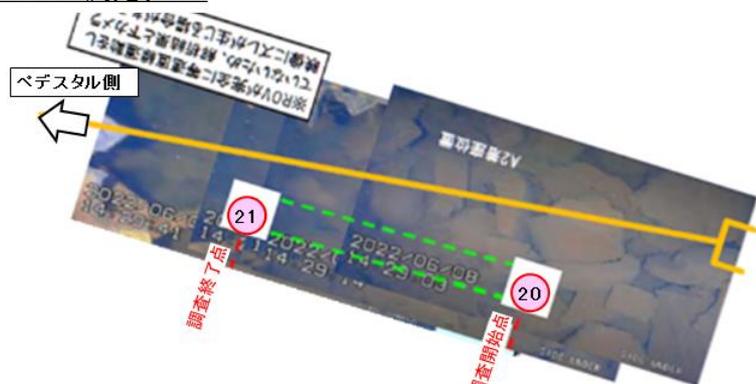
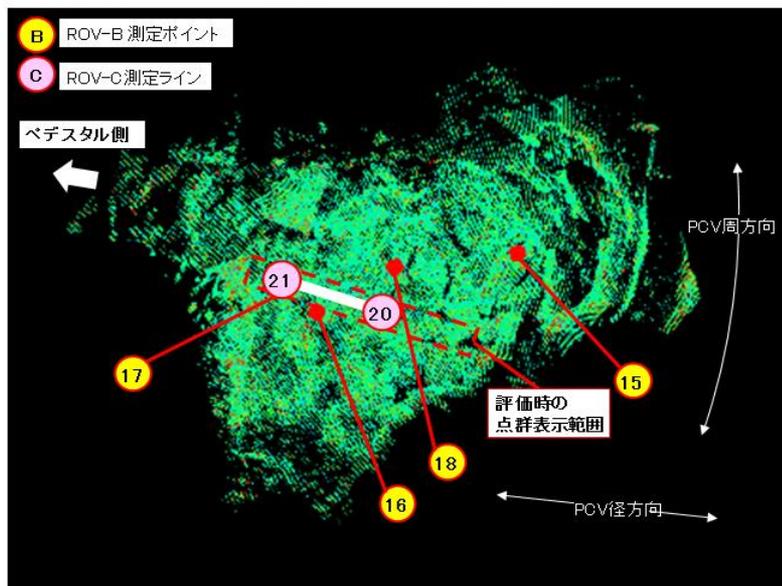
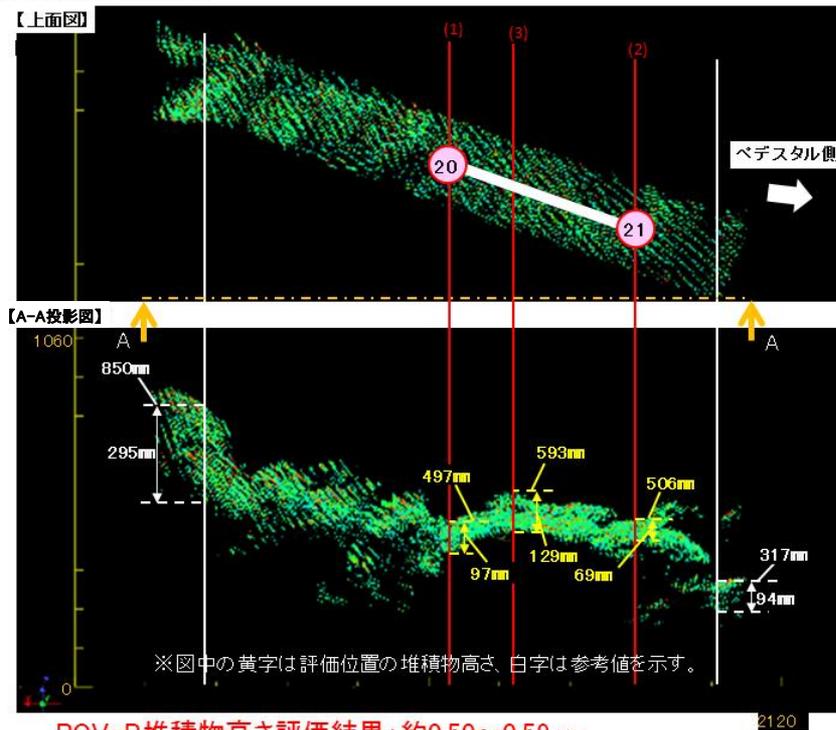
評価No.11

ROV-C測定ライン: C20 - C21 / ROV-B測定ポイント: B15, B16, B17, B18

ROV-C堆積物高さ: 約0.50~0.55m

ROV-B堆積物高さ評価結果: 約0.50~0.59m

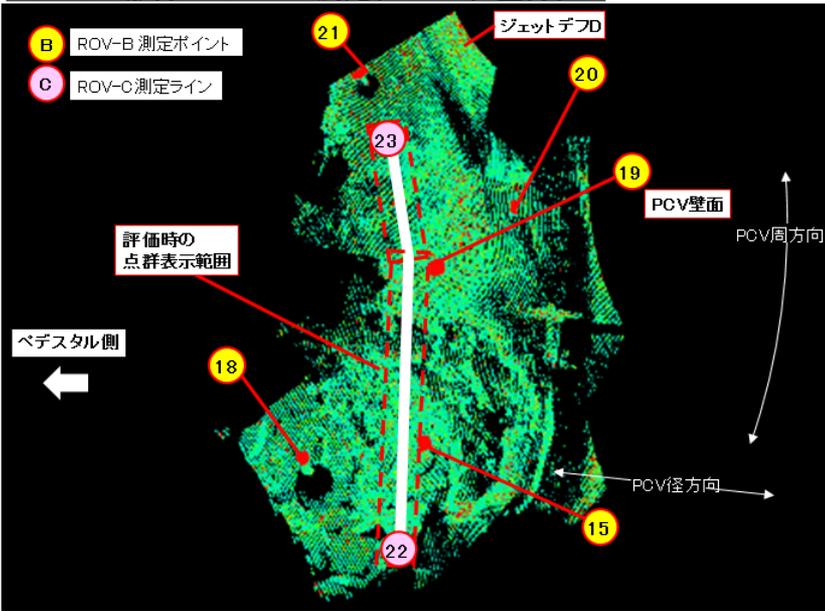
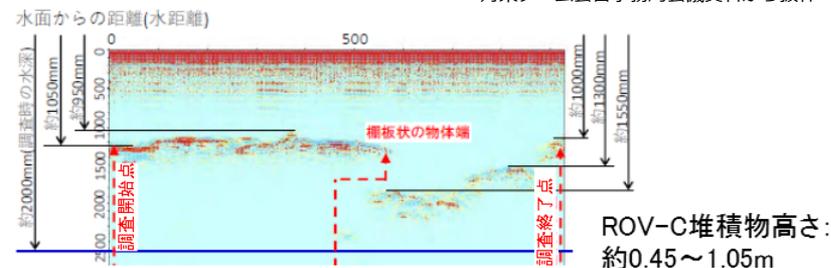
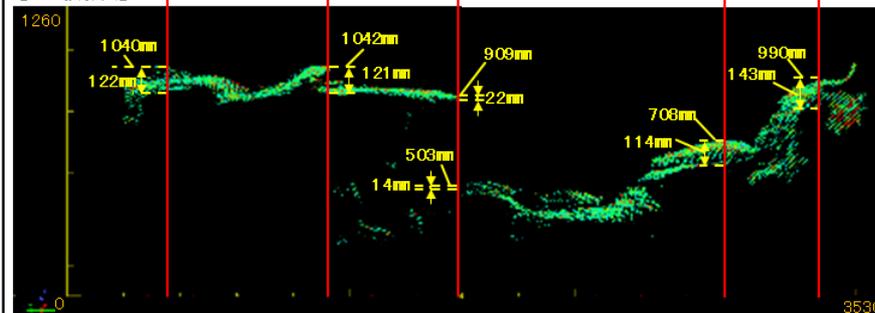
## 評価No.12

ROV-C測定ライン: C23 - C22 / ROV-B測定ポイント: B15, B18, B19, B20, B21

ROV-B堆積物高さ評価結果: 約0.50~1.04m

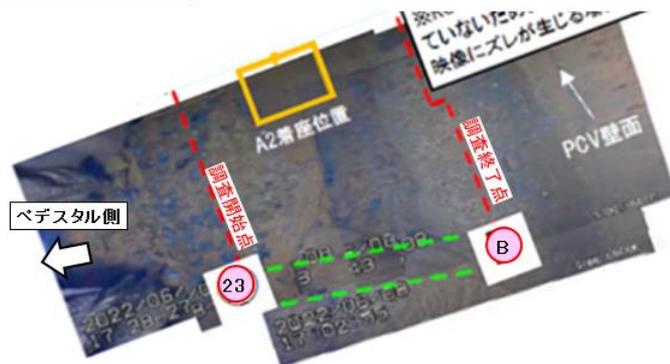
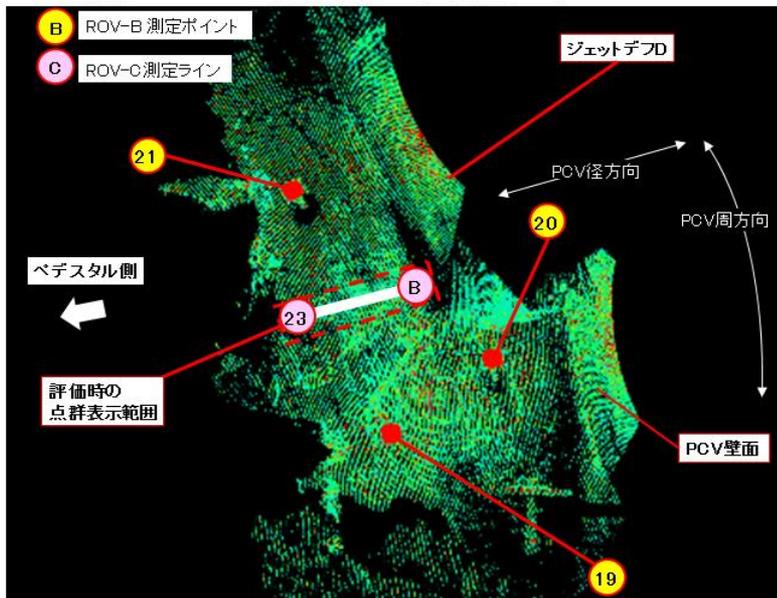
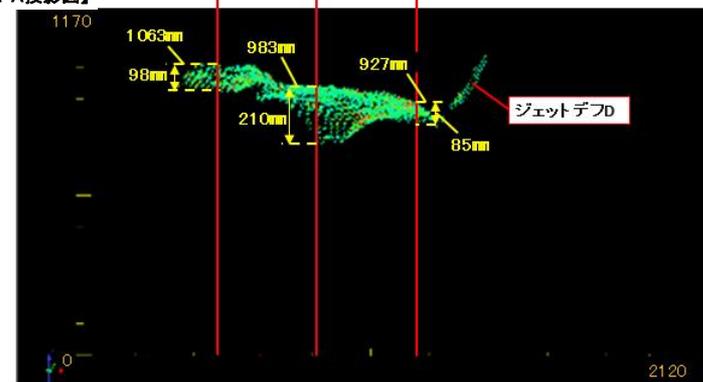
## 評価No.13

ROV-C測定ライン: C23 - CB / ROV-B測定ポイント: B19, B20, B21

ROV-C堆積物高さ: 約0.90~0.95m

ROV-B堆積物高さ評価結果: 約0.93~1.06m

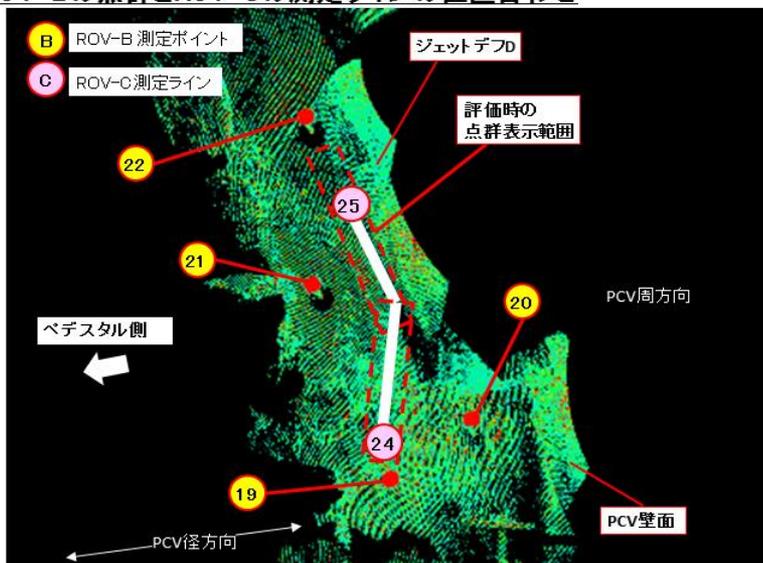
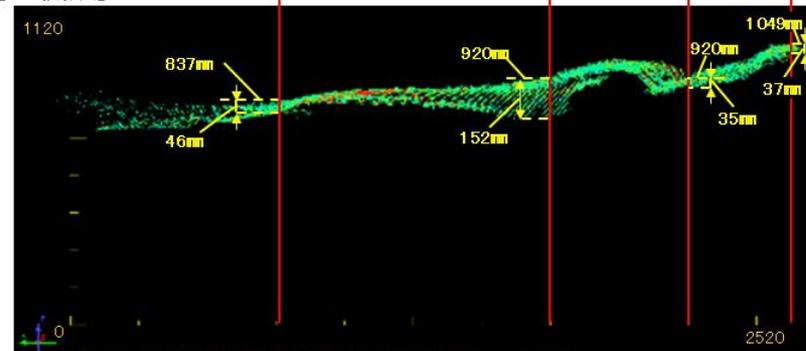
評価No.14

ROV-C測定ライン: C25 - C24 / ROV-B測定ポイント: B19, B20, B21, B22

ROV-C堆積物高さ: 約0.80~1.00m

ROV-B堆積物高さ評価結果: 約0.84~1.05m

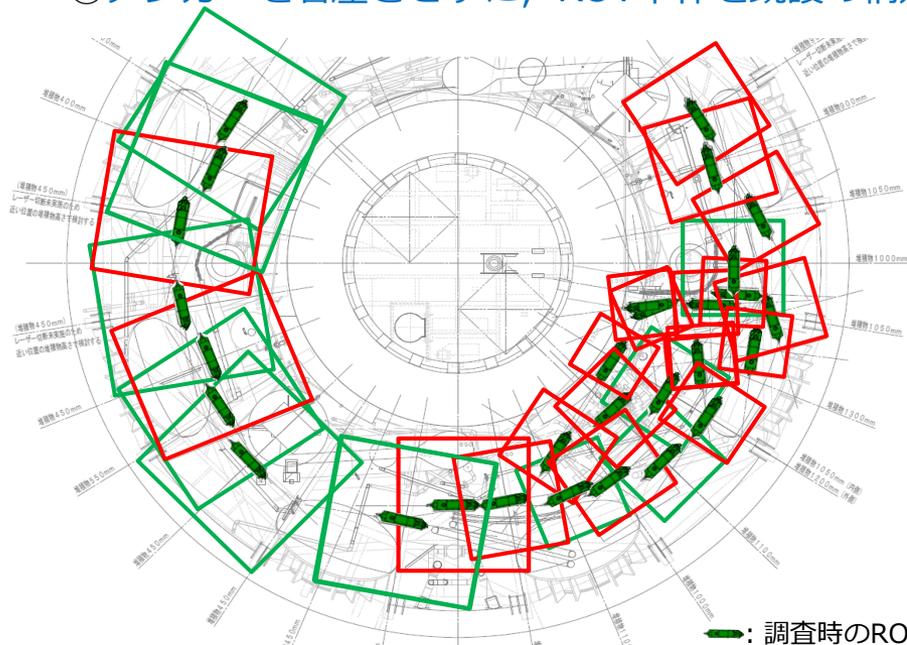
ROV-B調査範囲

- ROV-Bによる堆積物3Dマッピングについては、ペDESTアル外周の広い範囲を対象とし、点群データを取得することで、堆積物の高さ分布を確認することを計画
- トレーニング期間において、調査可能な条件の追加について検証し、調査範囲の拡大について見通しを得ている
- ただし、現地の状況（ケーブルの撚りや水流の影響）により、調査範囲が制限される可能性は残るが、可能な限り広範囲を調査する

- : 調査時のROV位置
- : 調査可能範囲
- : 拡大した調査可能範囲

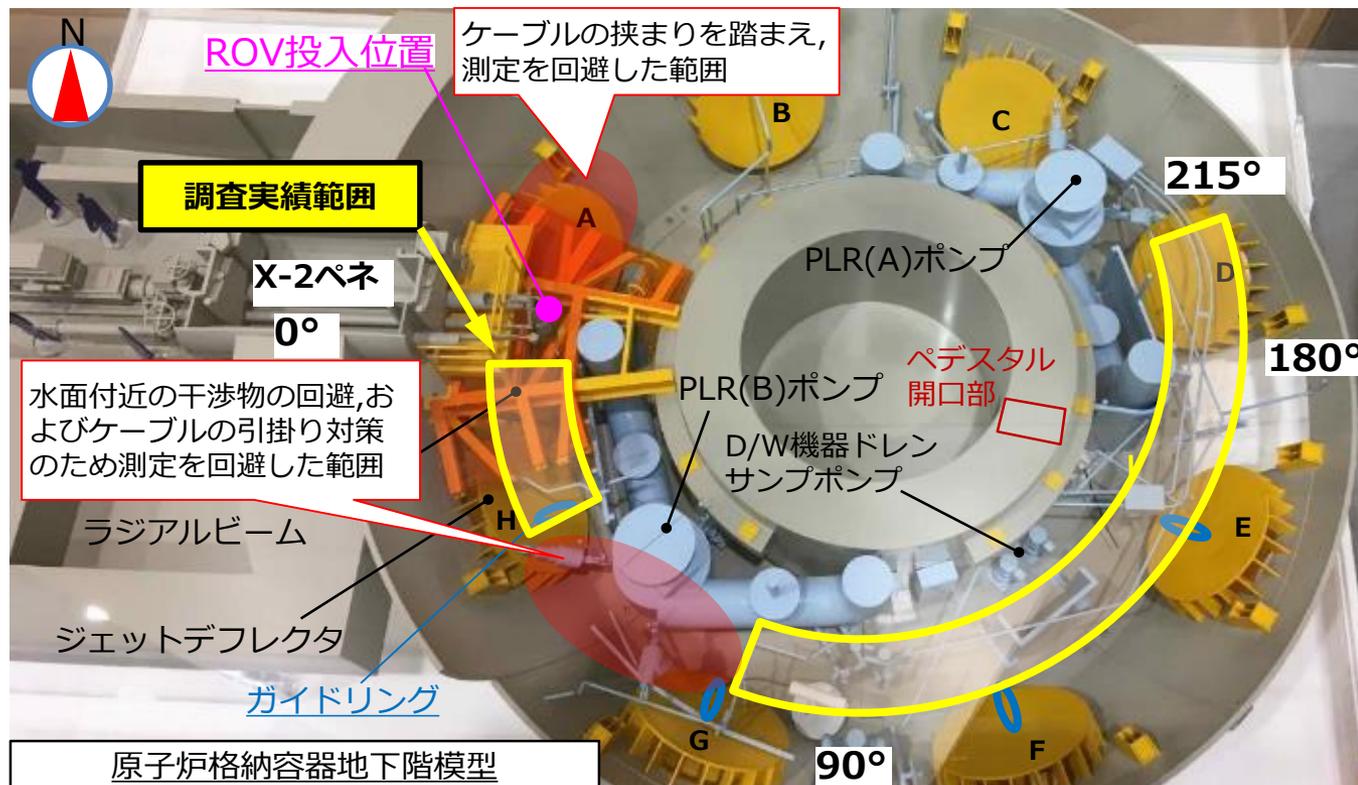
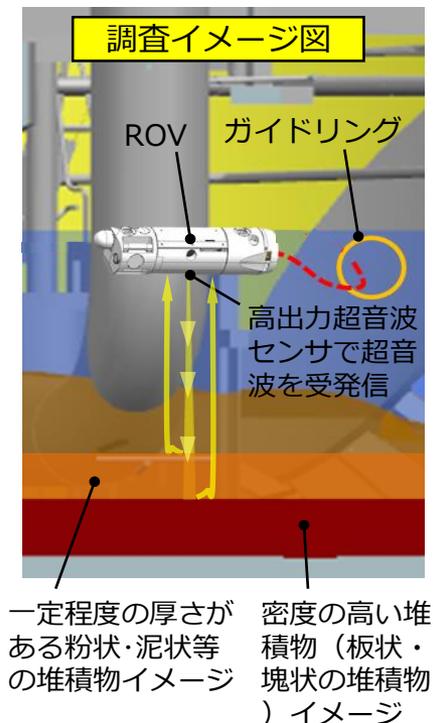
- 調査範囲：ROV投入位置から約215°の範囲（測定を回避した一部の範囲を除く）
- 調査方法：水面を一定速度で遊泳しながら、堆積物（PCV底部方向）へ超音波を発信、跳ね返りを受信
- 調査箇所：13箇所
- 評価
  - 取得した超音波測定データと、測定位置の映像・既設構造物の位置情報を比較し、水面から堆積物までの距離や厚さを推定

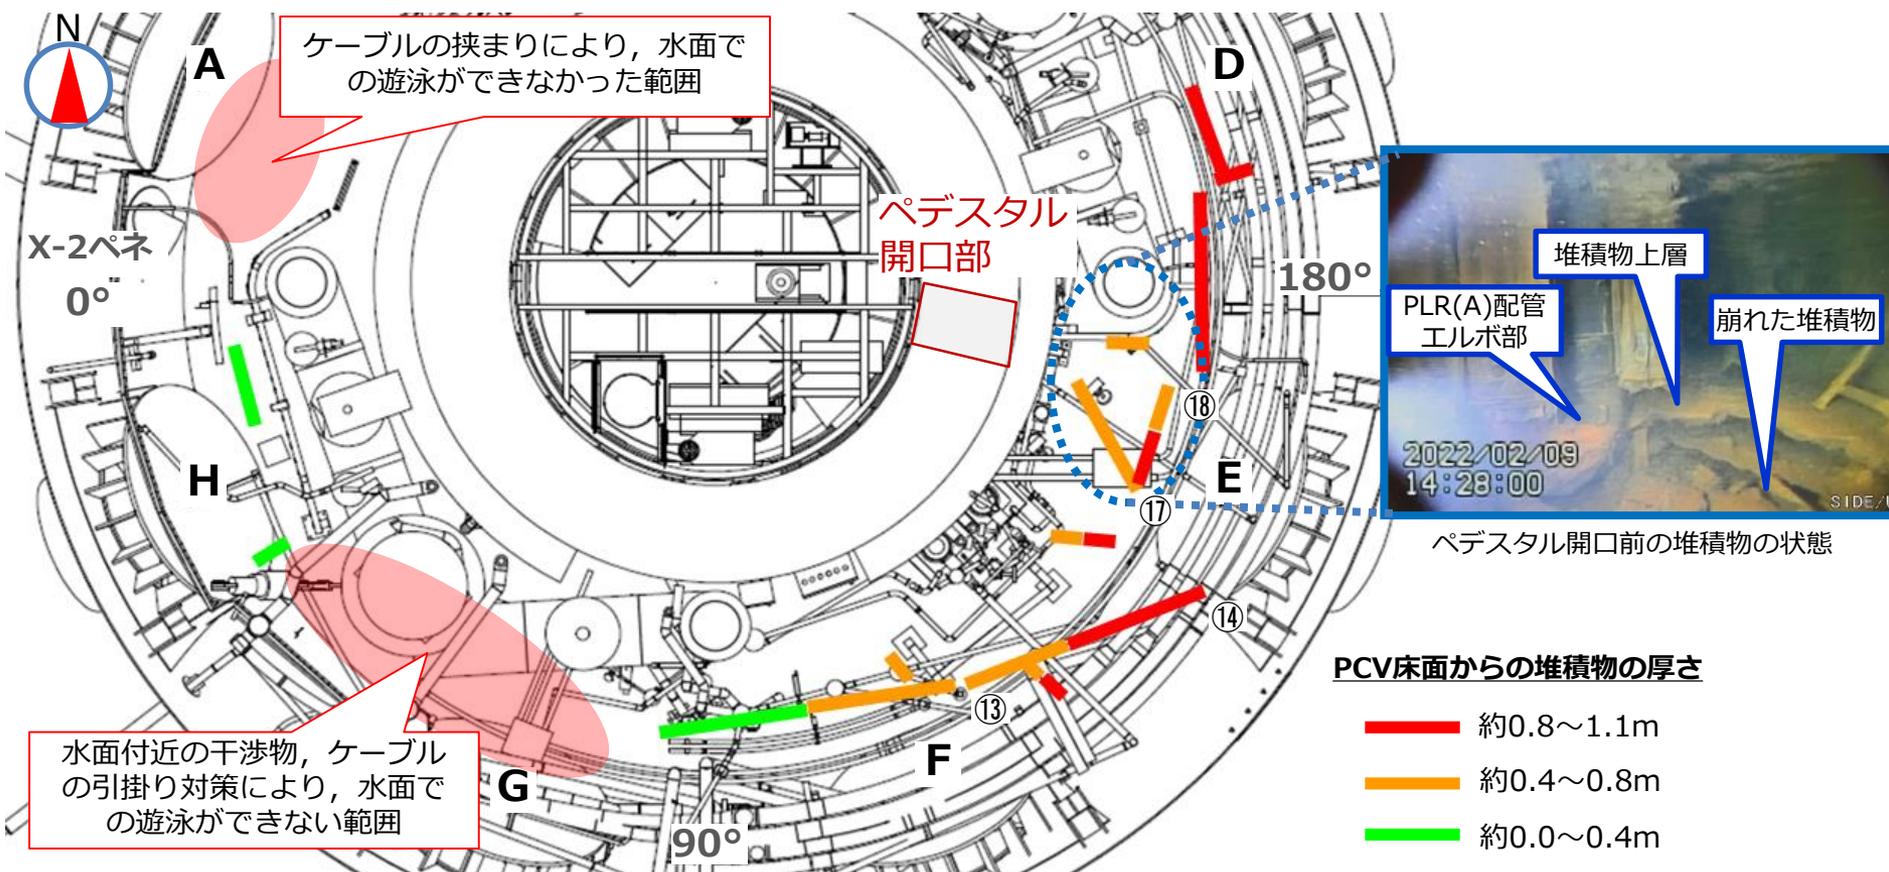
- 超音波測定データ及びROV-C・A2の調査時の映像から、粉状・泥状の堆積物は想定より薄いと評価。また、堆積物（粉状・泥状および板状・塊状の堆積物含む）内部の状態（空洞の存在等）については、今回の調査結果からは評価不可
- PCV底部からの堆積物厚さについては、ペDESTAL開口部付近が比較的高く、ROV投入位置であるX-2ペネ付近に近づくにつれて徐々に低くなっていることを確認
- ペDESTAL開口部前の堆積物が一部低くなっている(下図、青点線囲い部)が、調査映像より堆積物が崩れているためと推定。

※PCV床面からの堆積物の高さは水位2.0mを基準として算出
