# 1号機 原子炉格納容器内部調査について

2023年6月22日

# 1. 1号機PCV内部調査の概要

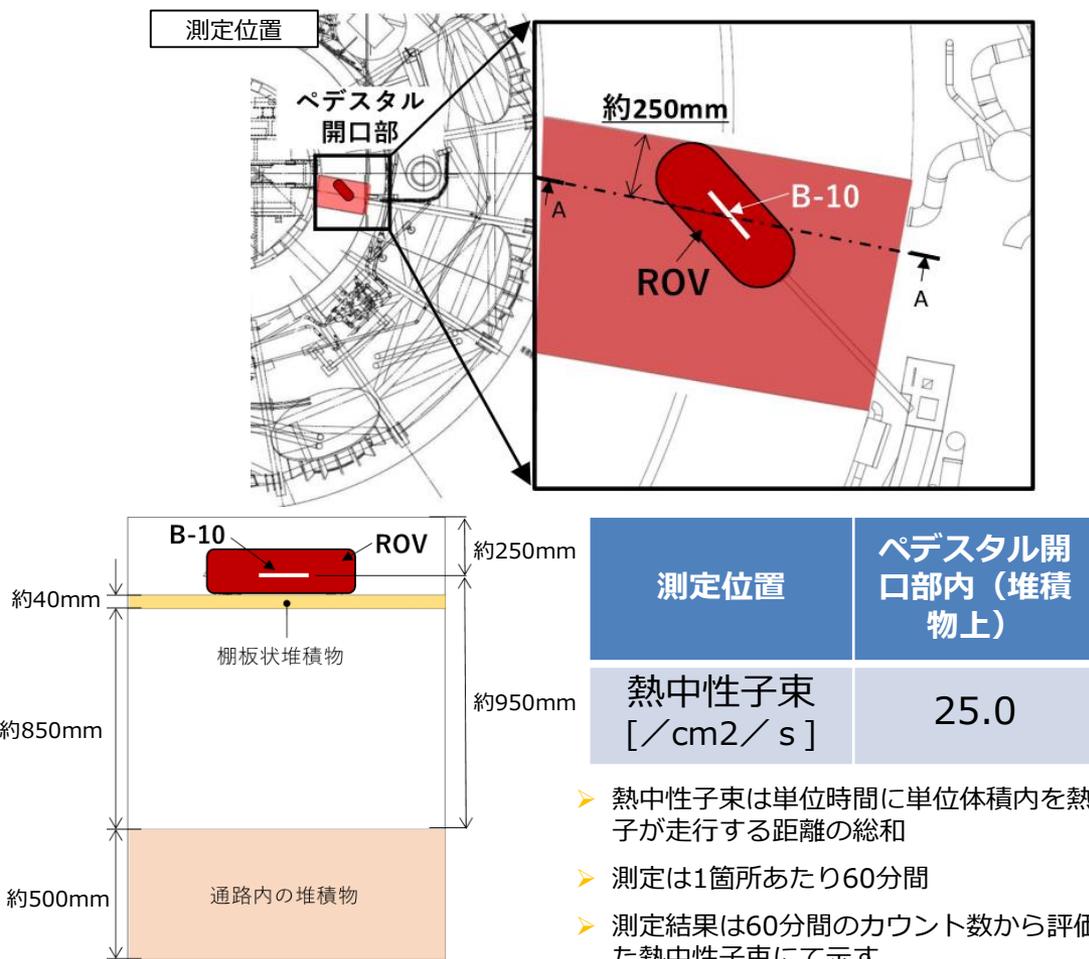
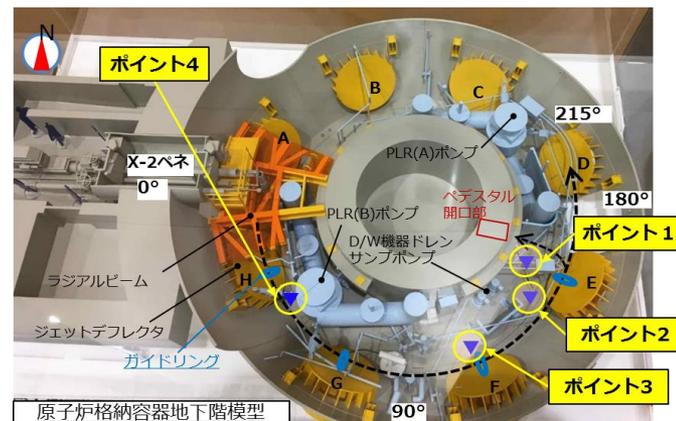
- 後半調査においては、ペDESTAL開口部内の棚状の堆積物上にて中性子束の測定を実施
- 前半調査時に測定したポイントと同程度の熱中性子束を確認
- 今回の測定結果から、ペDESTAL開口部内の棚状堆積物上においても、燃料デブリ由来の物質が存在しているものと推定され、今後はROV-Eにより採取した堆積物サンプリングにおける詳細分析の結果も踏まえて、更なる評価を行う

### 前半調査における中性子束測定結果 (2022年5月20, 21日調査分)

測定位置	ポイント1	ポイント2	ポイント3	ポイント4
熱中性子束 [ $\gamma/\text{cm}^2/\text{s}$ ]	48.0	29.1	50.2	5.8

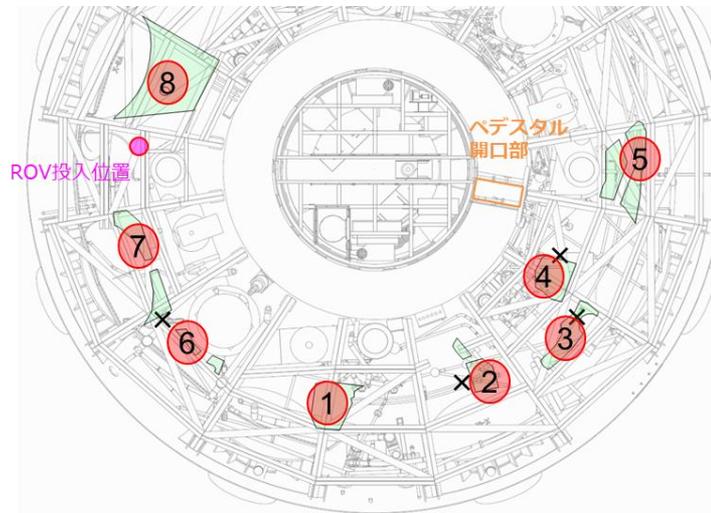
ROV-Dの調査ポイントと調査順序

- ROV-D（堆積物デブリ検知）は12月6日から12月10日にかけて実施し、調査ポイント全てにおいて、熱中性子束及びEu-154を検出 ※2ポイント(④,⑦)の評価速報及び、全8ポイント(①~⑧)のスペクトルについては、「2022年12月22日\_廃炉・汚染水・処理水対策チーム会合事務局会議」にてお知らせ済み
- 熱中性子束及びγ線核種分析の数値については、ペDESTAL開口部からの距離と堆積物の高さとの相関は確認されなかった
- このROV-Dの調査結果から、燃料デブリ由来の物質が調査範囲に広く存在していると推定  
また、堆積物の高さの影響がないことから、燃料デブリ由来の物質は堆積物の表面付近に存在する可能性が高い

- 熱中性子束の測定値が1箇所だけ小さかった調査ポイント⑥では、Eu-154の測定値も小さかった
- 2017年のサンプル分析結果から、ウランを含有する微小粒子が堆積物表面に存在していることが分かっている。この微小粒子には、中性子源となり得るCm244\*とEu-154が含まれていたことから、今回測定された中性子線・Eu-154γ線のうち、どの程度がこの微小粒子から発生したものが評価することが必要

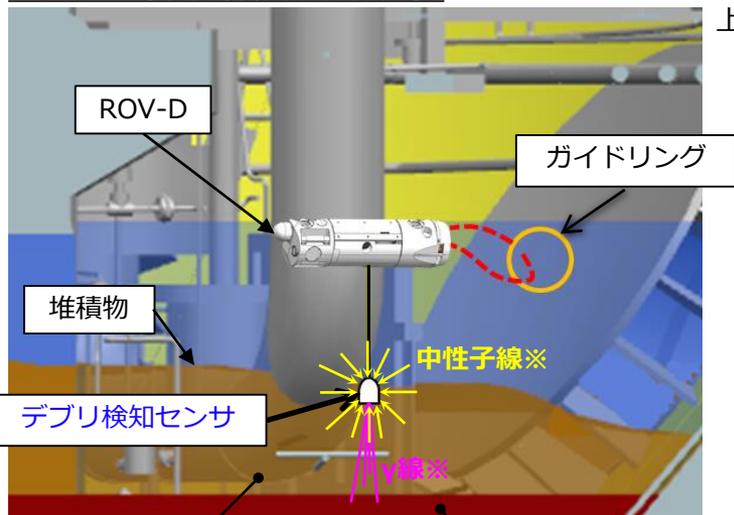
デブリ検知センサを堆積物上に吊り降ろし計測を実施

一定程度の厚さがある粉状・泥状等の堆積物イメージ  
密度の高い堆積物(板状・塊状の堆積物)イメージ

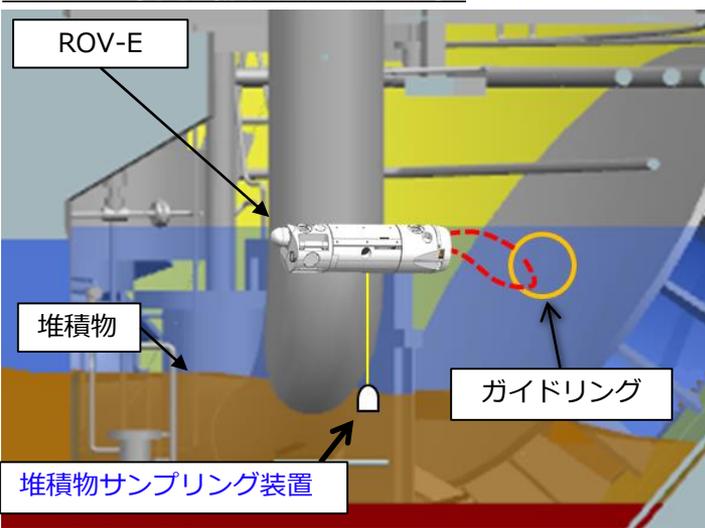
サンプリング装置を堆積物上に吊り降ろし吸引を実施

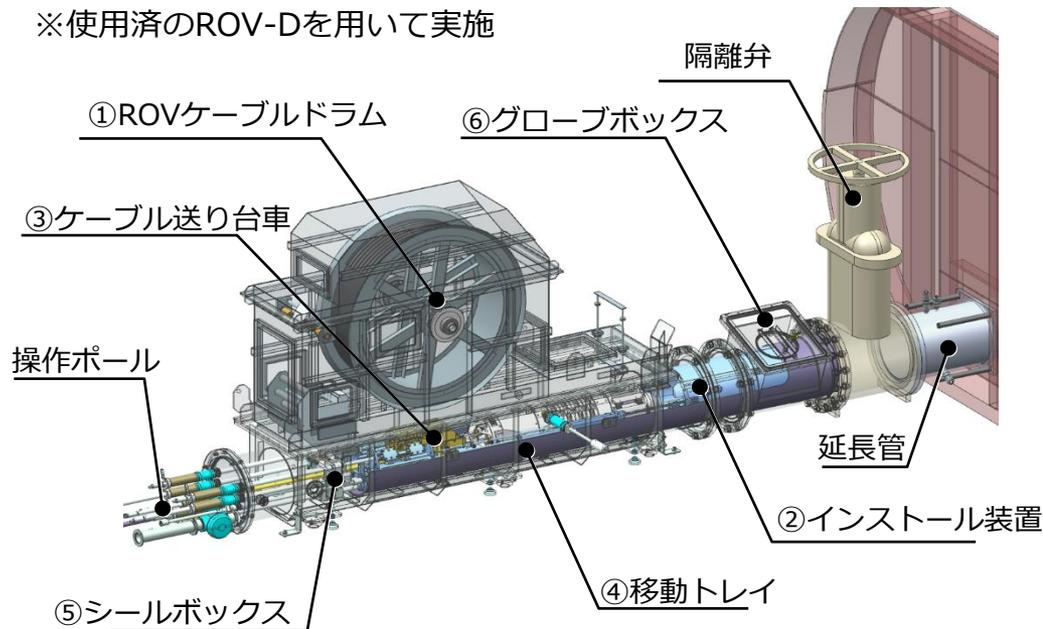
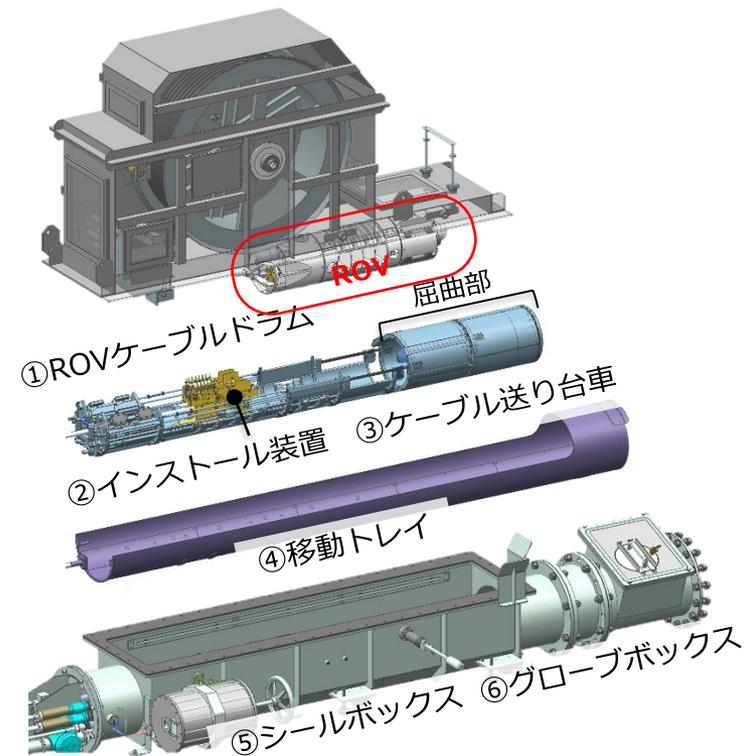
- 予備機シールボックス等の搬入・交換
- 隔離弁との芯出し
- ガイドパイプとの芯出し※（仮インストール）

構成機器名称	役割
① ROVケーブルドラム	ROVと一体型でROVケーブルの送り/巻き動作を行う
② インストール装置	ROVをガイドパイプを経由してPCV内部まで運び、屈曲機構によりROV姿勢を鉛直方向に転換させる
③ ケーブル送り台車	ケーブルドラムと連動して、ケーブル介助を行う
④ 移動トレイ	ガイドパイプまでインストール装置を送り込む装置
⑤ シールボックス	ROVケーブルドラムが設置されバウンダリを構成する
⑥ グローブボックス	ケーブル送り装置のセッティングや非常時のケーブル切断

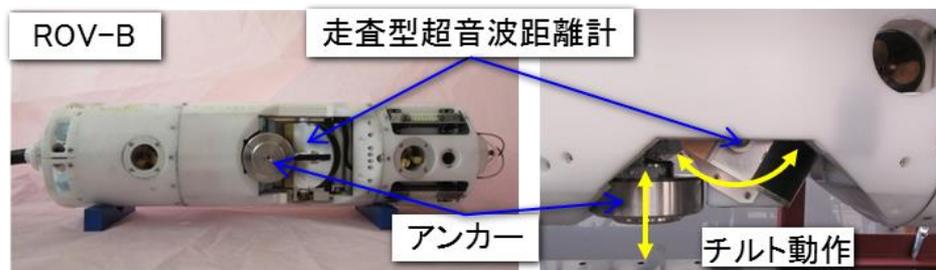
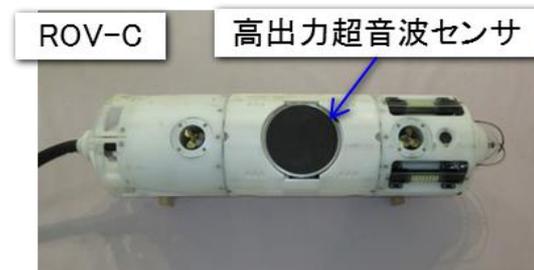
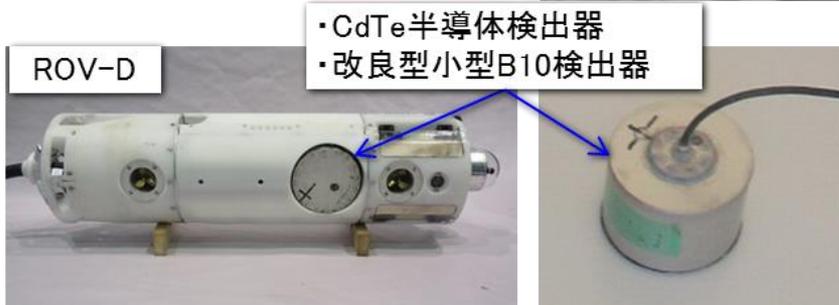
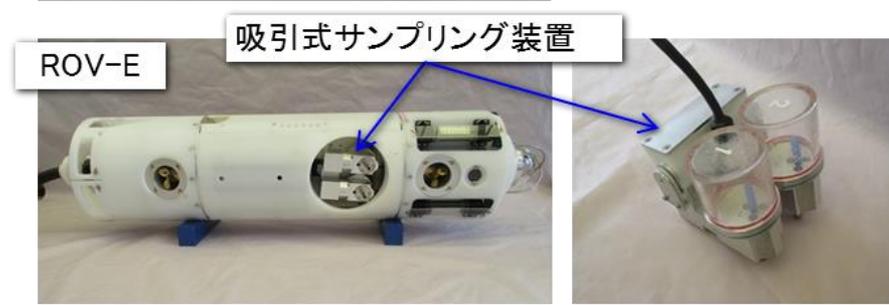
調査装置	計測器	実施内容
<b>ROV-B</b> 堆積物3Dマッピング	<ul style="list-style-type: none"> <li>・ 走査型超音波距離計</li> <li>・ 水温計</li> </ul>	走査型超音波距離計を用いて堆積物の高さ分布を確認する
<b>ROV-C</b> 堆積物厚さ測定	<ul style="list-style-type: none"> <li>・ 高出力超音波センサ</li> <li>・ 水温計</li> </ul>	高出力超音波センサを用いて堆積物の厚さとその下の物体の状況を計測し、デブリの高さ、分布状況を推定する
<b>ROV-D</b> 堆積物デブリ検知	<ul style="list-style-type: none"> <li>・ CdTe半導体検出器</li> <li>・ 改良型小型B10検出器</li> </ul>	デブリ検知センサを堆積物表面に投下し、核種分析と中性子束測定により、デブリ含有状況を確認する
<b>ROV-E</b> 堆積物サンプリング	<ul style="list-style-type: none"> <li>・ 吸引式カプリング装置</li> </ul>	堆積物サンプリング装置を堆積物表面に投下し、堆積物表面のサンプリングを行う

員数：各2台ずつ 航続可能時間：約80時間/台 調査のために細かく動くため、柔らかいポリ塩化ビニル製のケーブル (ROV-B：φ33mm, ROV-C：φ30mm, ROV-D：φ30mm, ROV-E：φ30mm)を採用
