ガラス固化技術開発施設(TVF)における固化処理状況について

令和 5年 6月 29日

国立研究開発法人日本原子力研究開発機構

2. 3号溶融炉の製作状況

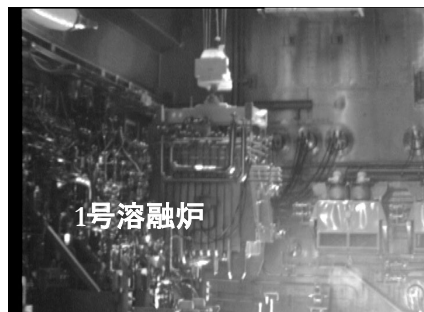
参考写真
1号溶融炉の取外し時の状況
(平成15年)

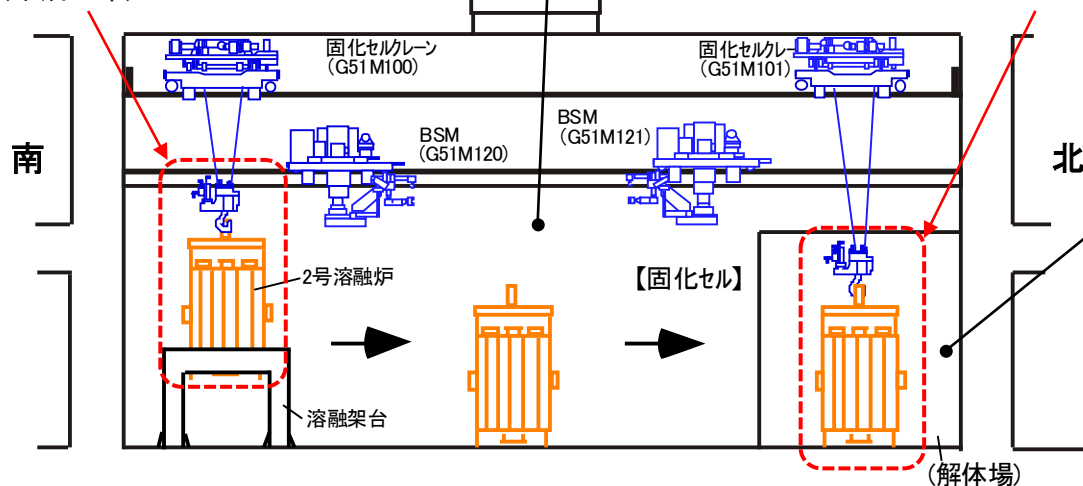
① 2号溶融炉の取外し ⇒ 固化セル内の解体場に移動

解体場内で2号溶融炉を
解体し、解体に伴い発生
した高放射性固体廃棄物
は、東海再処理施設内の
第二高放射性固体廃棄物
貯蔵施設へ搬出する。

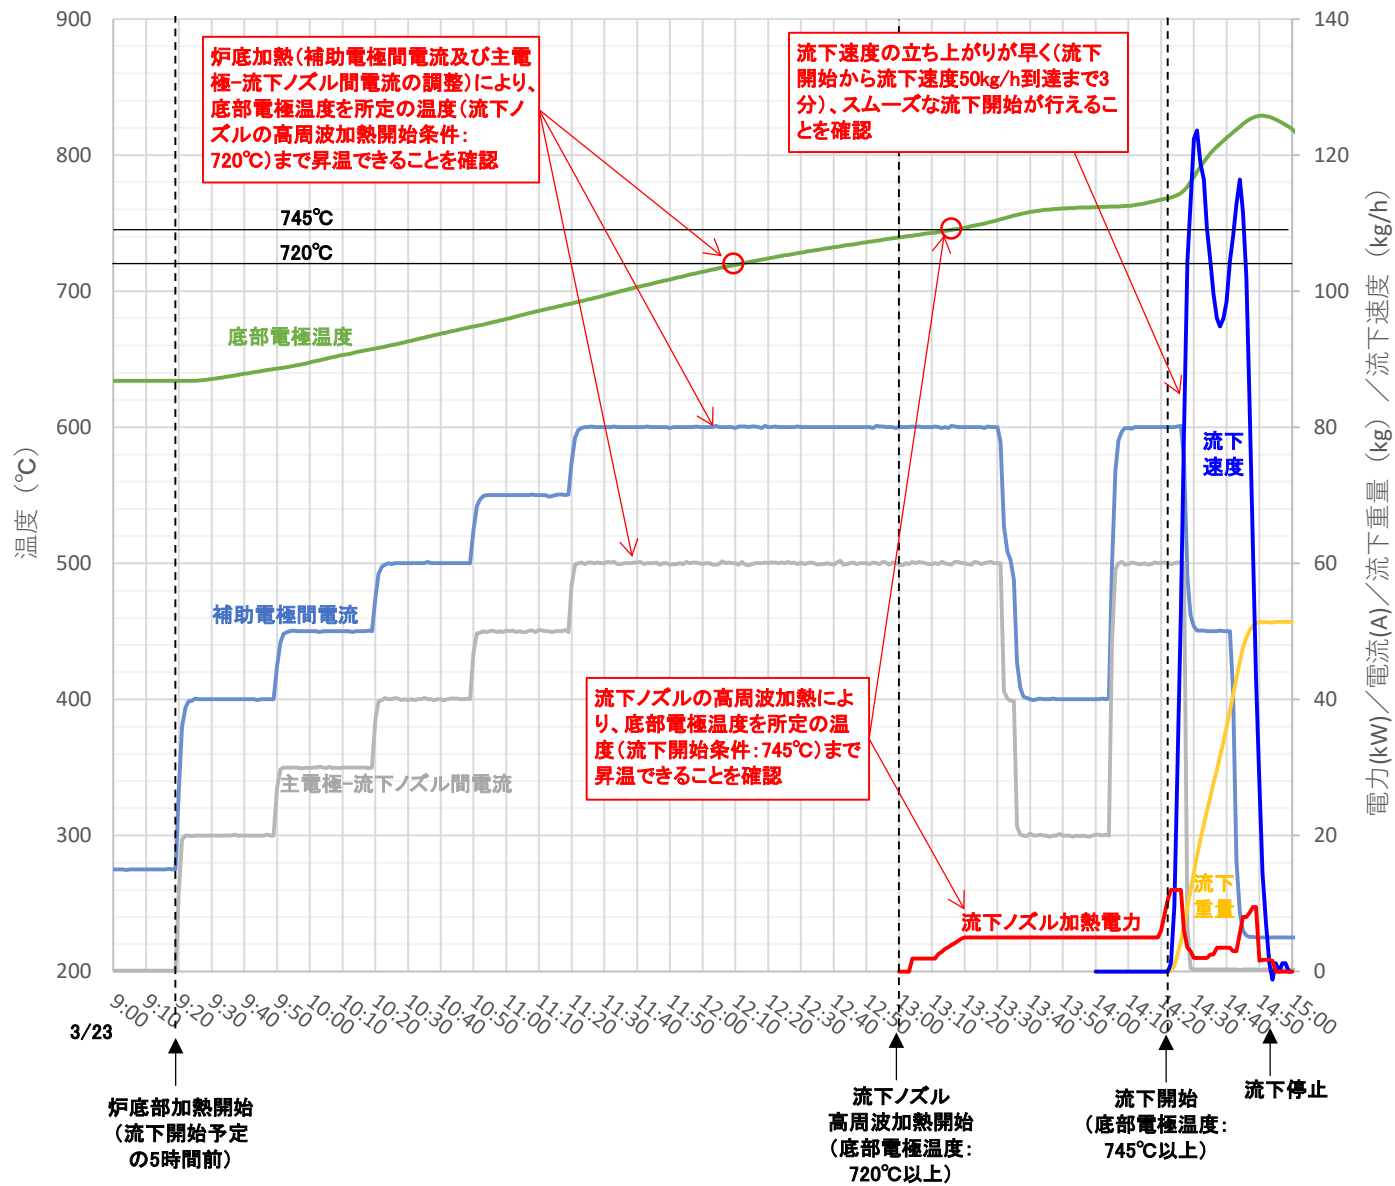
図-3 カレット溶融試験における部分流下(2回目)の実績

- ✓ また、主電極、底部電極の強制空冷量、補助電極間電流を調整し、白金族元素の炉底への沈降・堆積を抑制するための炉底低温運転(補助電極温度: $820^{\circ}\text{C} \pm 5^{\circ}\text{C}$ (補助電極中央の高さにおけるガラス温度 850°C 相当))が行えることを確認した。(図-2 参照)
- ✓ 流下操作については、炉底低温運転の状態から、流下開始予定の5時間前(2号溶融炉の作動試験の実績)から補助電極間通電及び主電極-流下ノズル間通電により炉底部を加熱し、2号溶融炉に適用している流下ノズルの加熱を開始するための温度条件(底部電極温度 720°C 以上)まで昇温できることを確認した。(図-3 参照)
- ✓ 上記の炉底部加熱後、流下ノズルの高周波加熱により、2号溶融炉に適用している流下を開始するための温度条件(底部電極温度 745°C 以上)まで昇温し、流下を開始することができた。流下においては、流下速度の立ち上がり^{*5}及び流下ノズル先端付近における流下ガラスの状況から安定した流下が行えていることを確認した。(図-3 参照)

*5 流下開始から流下速度 50kg/h までの所要時間
: (10分以内の目安に対し)3~4分

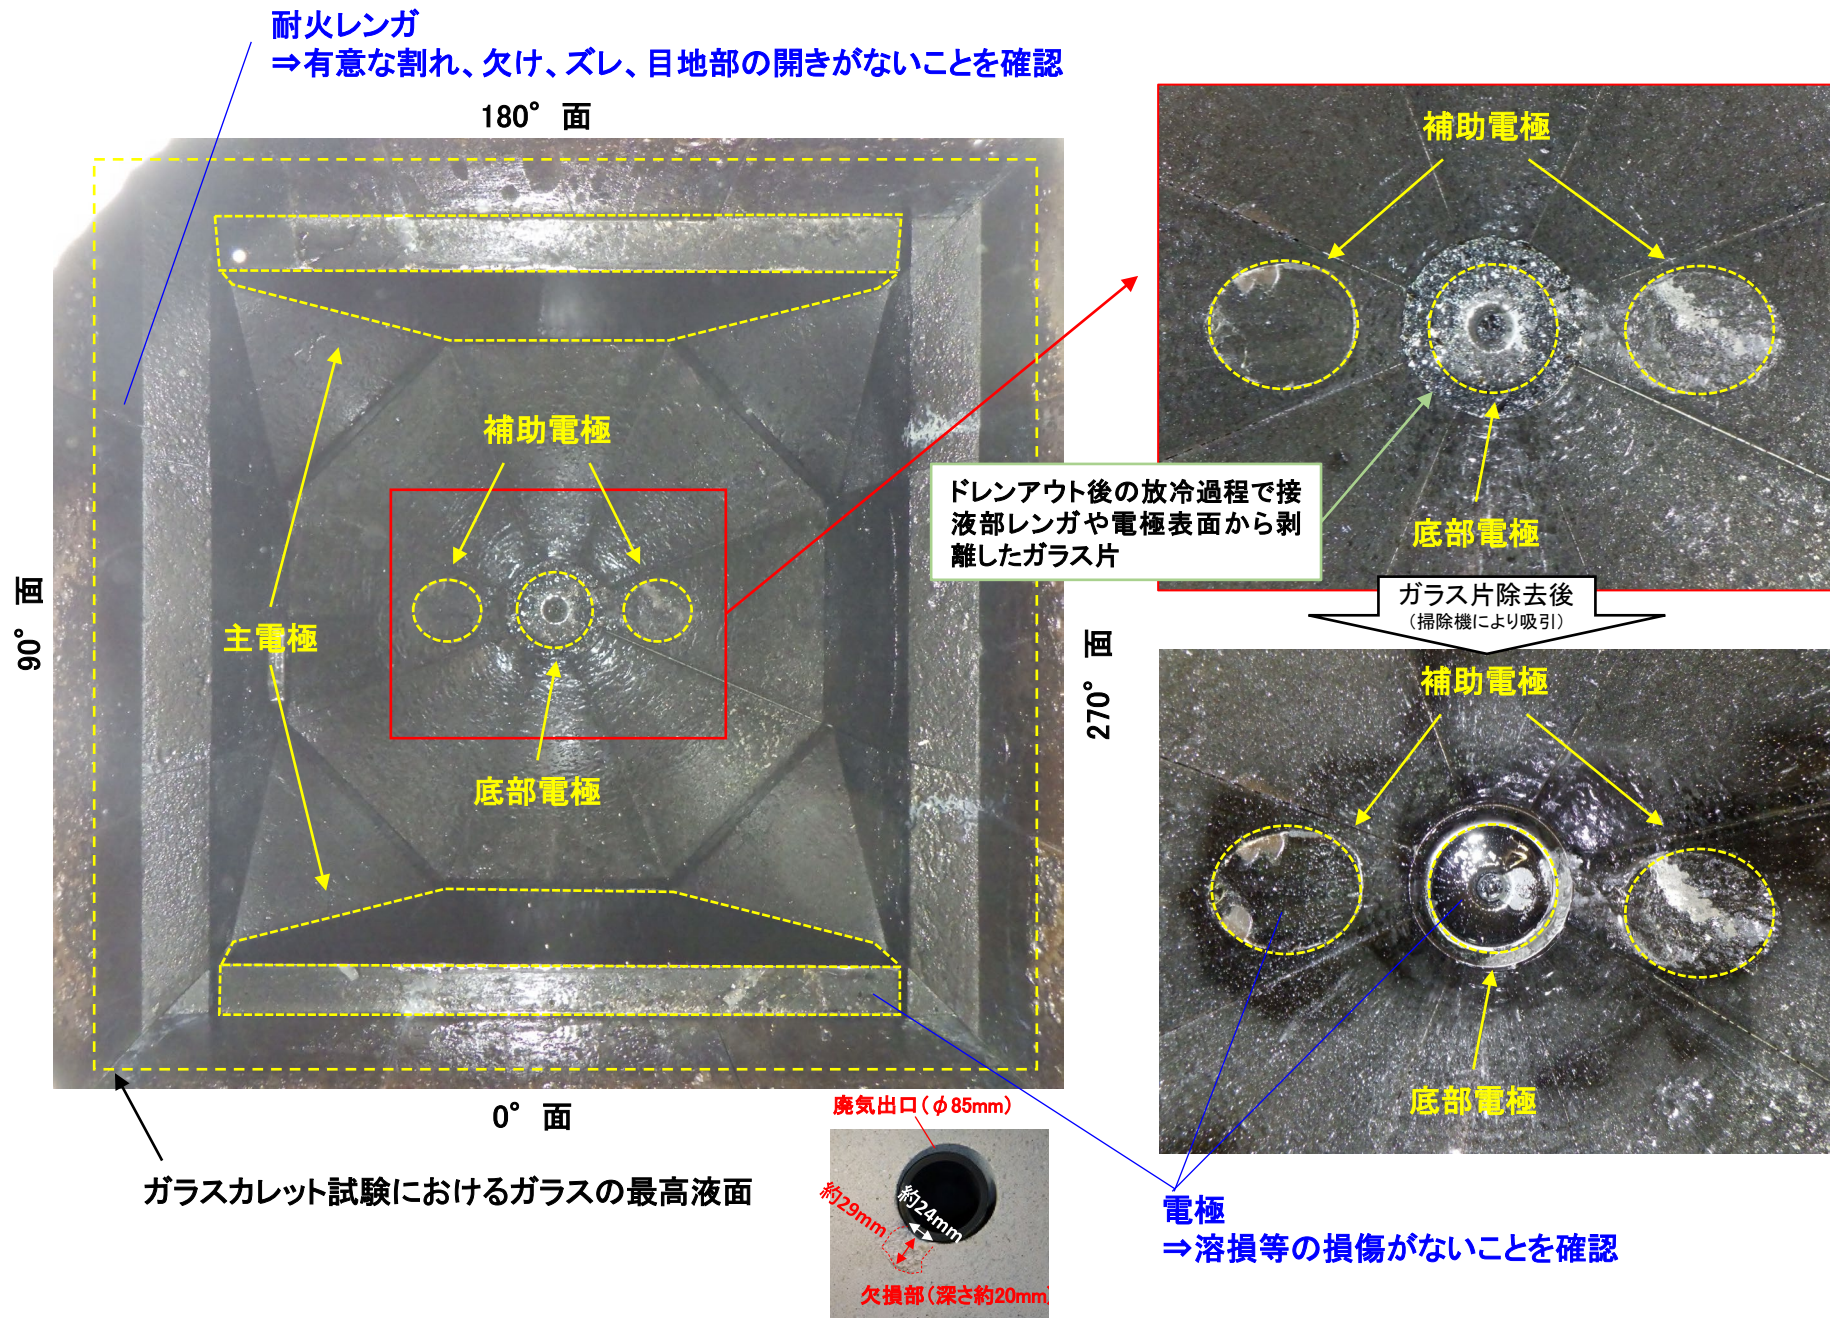
図-5 炉内観察結果

- ✓ 3月29日のドレンアウト完了後、同日5:34に3号溶融炉の全ての加熱電源を停止し、放冷を行った後、4月10～11日に炉内観察を行った。
- ✓ 観察の結果、以下の通り、炉内構造物(レンガ、電極)の健全性に問題がないことを確認した。
 - ・耐火レンガ(接液部、気相部、発熱体遮蔽レンガ)
有意な割れ、欠け*6、ズレ、目地部の開きがないことを確認。

*6 気相部耐火レンガに一部欠けが確認されたが、耐火レンガ使用初期の熱膨張・熱収縮により生じたものであり、今後の溶融炉の運転に伴い欠損が拡大するものではない。
 - ・電極(主電極、補助電極、底部電極)
溶損等の損傷がないことを確認。
- ✓ 炉内観察と合わせて流下ノズルの位置計測を実施し、ガラスカレット試験前の位置に比べ、築炉後最初の運転に伴う耐火レンガの熱膨張・熱収縮により、主電極A側に1mm水平移動していることを確認した。また、流下ノズルの傾きについては、2号溶融炉における流下ノズルと加熱コイルの接触に伴う流下停止事象の対策として講じたインナーケーシングの対称構造化により、傾きが生じていないことを確認した。3号溶融炉用の加熱コイルの組立は、運転条件確認試験後の計測結果を踏まえて実施する。

④ 炉内観察(図-5 参照)
