## 5.【敷地近傍(Ⅲ)】積丹半島西岸における洞爺火砕流堆積物の有無に関する検討

### ②-7 照岸地点(照岸1-5ボーリング)(3/12)

### ②-8 照岸地点(照岸1-6ボーリング)(1/3)

### ③-3 古宇川左岸地点(神恵内1-1ボーリング)(1/5)

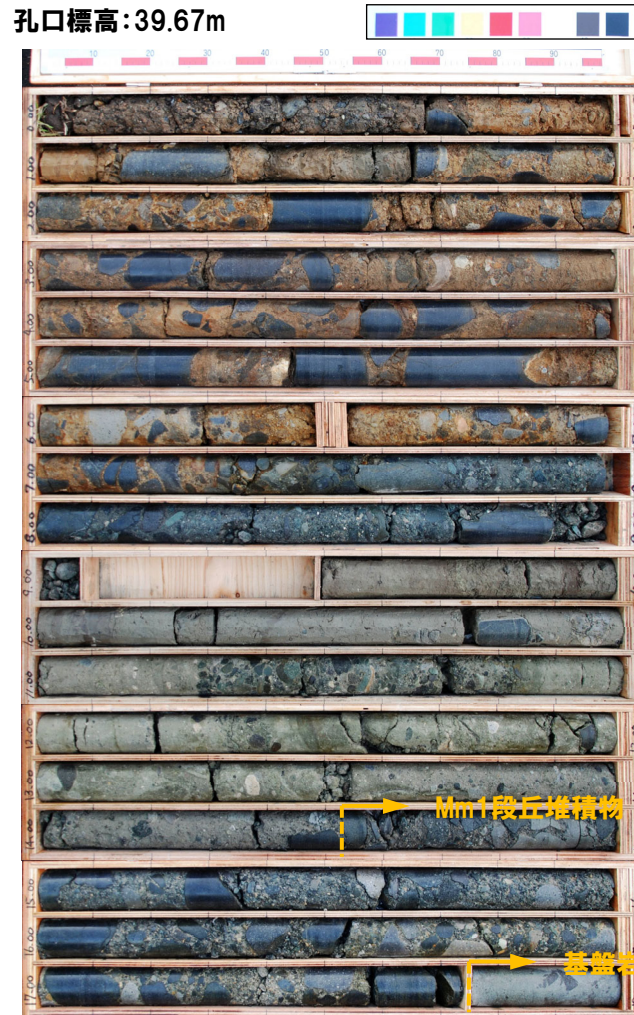
コア写真(深度0~18m) (2010年11月撮影)

- 照岸1-6ボーリングにおいては、柱状図の地質名又は記事に“軽石片”、“火山灰質”等の記載がなされている堆積物は認められない。
- また、洞爺火山灰(Toya)の降灰層準に相当すると評価した堆積物は認められない。

照岸1-6		孔口標高 39.67m 掘進長 21.00m				
標尺	標高	深	柱状	地質	色	記
(m)	(m)	(m)	図	名	調	事
	39.61	0.00		シルト質砂	黒	表土、植物根混じる。
1	38.93	0.74		凝灰質シルト質砂	黒	凝灰質は有機質なシルト分が多い細粒砂。粒径：40~60%。粒径：20~50mm主体、最大100mm。形状：角~歪角様。

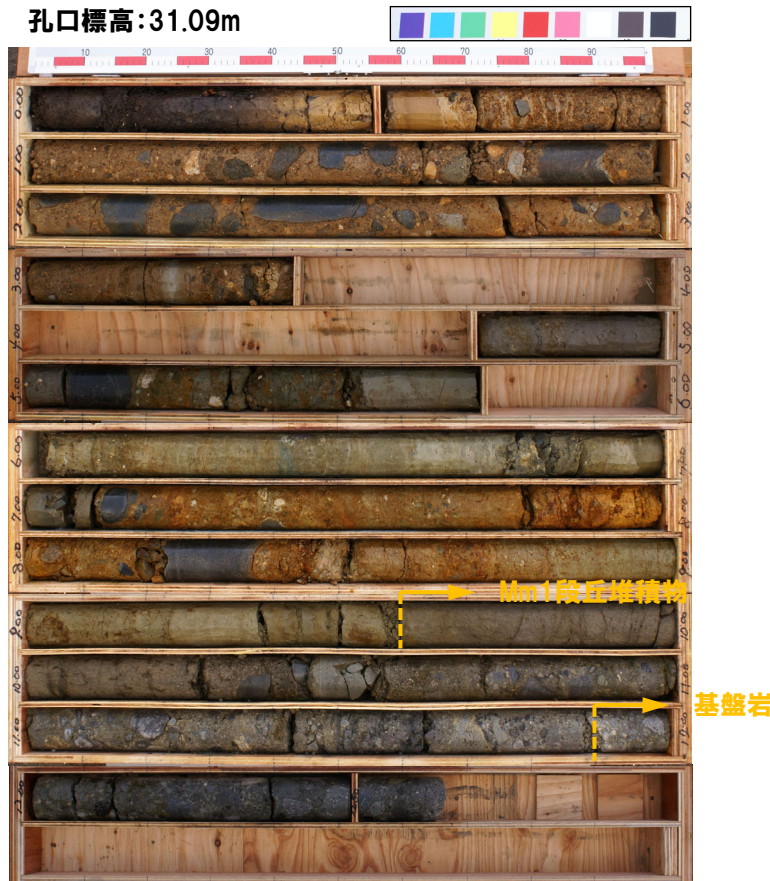
コア写真(深度0~12.5m)(2010年4月撮影)

標高	深度	柱状	地質	色調	記
(m)	(m)	図	名	調	事
30.69	0.40		有機質土	黒	植物片多く混じる。
30.38	0.70		シルト	褐	シルトは均質で、植物片混じる。下端傾斜50°。
27.24	3.85		シルト	灰	基質は粘りシルトで、砂分は細砂~粗砂。標高:8cm以下主体(最大径18cm)。標高:1m以下~10m:標高:50~60%程度。標高:安山岩主体。3.80m:厚さ3~4cmの均質なシルトが挟在。

※ 柱状図には、“軽石片”と記載されているが、R3.10.14審査会合以降に実施した火山灰分析の結果及び同一地形面上且つ汀線方向に位置するボーリング(照岸1-5ボーリング)との対比から、軽石ではないと評価した。

- ・当該地点において、洞爺火山灰(Toya)は認められないものの、当該堆積物は、Mm1段丘堆積物の上位に認められ、照岸1-5ボーリングにおいて、洞爺火山灰(Toya)の二次堆積物の上位に認められる細粒な堆積物に対比されることから(次頁参照)、同じく洞爺火山灰(Toya)に対比される火山ガラスが混在する礫混じり砂に区分される。

- ・“軽石片”に対応する白色粒子を対象として試料を採取したが、顕微鏡観察の結果、屈折率測定及び主成分分析に供する火山ガラスは確認されないことから、軽石ではないと判断される。
- ・当該地点において、洞爺火山灰(Toya)は認められないものの、当該堆積物は、Mm1段丘堆積物の上位に認められ、照岸1-5ボーリングにおいて、洞爺火山灰(Toya)の二次堆積物の上位に認められる細粒な堆積物に対比されることから(次頁参照)、同じく洞爺火山灰(Toya)に対比される火山ガラスが混在するシルトに区分される。

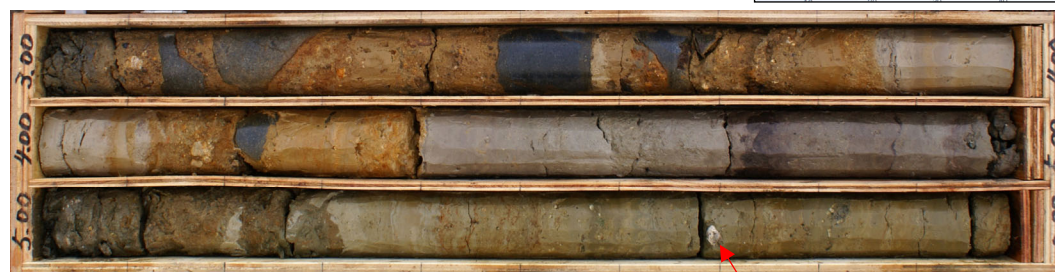
コア写真(別孔 深度3～5m)(2010年4月撮影)

- 柱状図において、層相を「シルト」としている深度5.30～6.00mについては、柱状図記事に「径0.5cm以下(最大2cm)の軽石片混じる」との記載がなされていることから、R3.10.14審査会合以降、コア再観察を行った。
- 再観察の結果、“軽石片”の記載に対応すると判断される白色礫が確認されたことから、軽石であるか否かを確認するため、当該礫を対象に、火山灰分析を目的として試料を採取した。

採取した白色礫

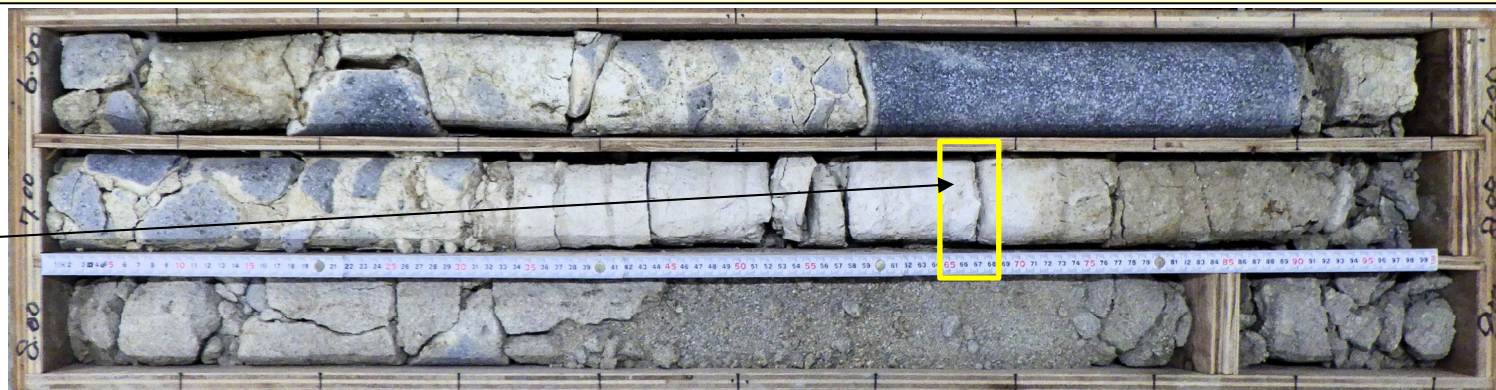
コア写真(神恵内1-3;深度6～9m)(2022年4月撮影)

- 柱状図において、層相を「火山灰」としている深度7.3～7.7mについては、柱状図記事に「7.50m:径0.2cm以下の軽石片多く混じる」との記載がなされていることから、R3.10.14審査会合以降、コア再観察を行った。
- 再観察の結果、軽石片の記載に対応すると判断される白色粒子が確認されたことから、当該粒子の同定を目的とした薄片観察を行った。
- 薄片作成前試料の観察面において、径0.2cm程度以下の白色粒子が点在する。

薄片試料採取位置  
(深度7.65～7.68m)
