5.【敷地近傍(Ⅲ)】積丹半島西岸における洞爺火砕流堆積物の有無に関する検討

④-5 古宇川右岸地点(神恵内M-3ボーリング)(1/5)

5. 【敷地近傍(Ⅲ)】積丹半島西岸における洞爺火砕流堆積物の有無に関する検討

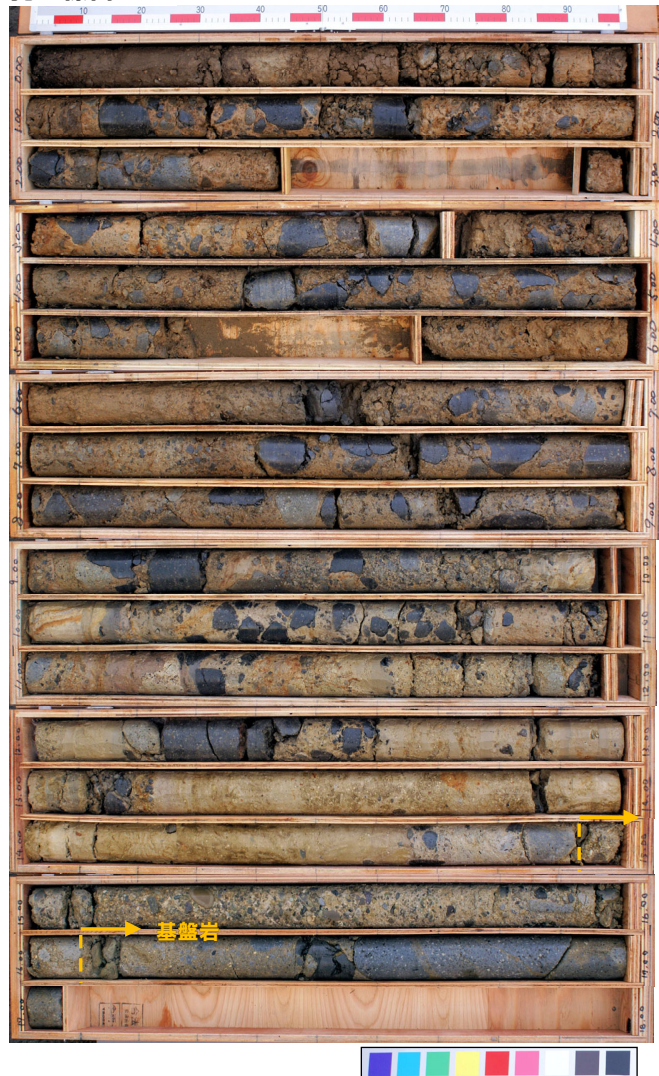
コア写真(深度0~17m) (2010年4月撮影)

標尺	標高	深度	柱状図	地質	色調	記
(m)	(m)	(m)	図	名	調	事
0	32.45	0.60	シルト質砂	シルト	シルトは含有物でやや均質。 細砂: 2cm以下主体。 粗砂: 50~70%程度。 粒径: 最大5cmは火山灰混じり※1	
1			シルト質砂	シルト	基礎は細砂混じりシルト。 火山灰質でやや粘性あり。 粒径: 5cm以下(最大径20cm)主体。 粗砂: 50~70%程度。 粒径: 最大5cmは火山灰混じり※1	
2			シルト質砂	シルト	基礎は細砂混じりシルト。 粒径: 10cm以下(最大径12cm)主体。 粗砂: 50~70%程度。 粒径: 最大5cmは火山灰混じり※1	
3	29.35	3.70	シルト質砂	シルト	基礎は細砂混じりシルト。 粒径: 10cm以下(最大径12cm)主体。 粗砂: 50~70%程度。 粒径: 最大5cmは火山灰混じり※1	
4			シルト質砂	シルト	基礎は細砂混じりシルト。 粒径: 10cm以下(最大径12cm)主体。 粗砂: 50~70%程度。 粒径: 最大5cmは火山灰混じり※1	
5	27.55	5.50	シルト質砂	シルト	基礎は細砂混じりシルト。 粒径: 10cm以下(最大径12cm)主体。 粗砂: 50~70%程度。 粒径: 最大5cmは火山灰混じり※1	
6	26.75	6.30	シルト質砂	シルト	基礎は細砂混じりシルト。 粒径: 10cm以下(最大径12cm)主体。 粗砂: 50~70%程度。 粒径: 最大5cmは火山灰混じり※1	
7			シルト質砂	シルト	基礎は細砂混じりシルト。 粒径: 10cm以下(最大径12cm)主体。 粗砂: 50~70%程度。 粒径: 最大5cmは火山灰混じり※1	
8			シルト質砂	シルト	基礎は細砂混じりシルト。 粒径: 10cm以下(最大径12cm)主体。 粗砂: 50~70%程度。 粒径: 最大5cmは火山灰混じり※1	
9			シルト質砂	シルト	基礎は細砂混じりシルト。 粒径: 10cm以下(最大径12cm)主体。 粗砂: 50~70%程度。 粒径: 最大5cmは火山灰混じり※1

10	23.20	9.85	火山灰	火山灰	細粒火山灰で粘質。やや粘性あり。 基礎は細砂-中砂混じりの火山灰質シルト。 粒径: 4cm以下(最大径6cm)主体。 粗砂: 50~70%程度。 粒径: 最大5cmは火山灰混じり※1	
11	21.95	11.10	火山灰	火山灰	基礎は細砂-中砂混じりの火山灰質シルト。 粒径: 4cm以下(最大径6cm)主体。 粗砂: 50~70%程度。 粒径: 最大5cmは火山灰混じり※1	
12	20.45	12.60	火山灰	火山灰	基礎は細砂-中砂混じりの火山灰質シルト。 粒径: 4cm以下(最大径6cm)主体。 粗砂: 50~70%程度。 粒径: 最大5cmは火山灰混じり※1	
13	19.00	14.05	火山灰	火山灰	基礎は細砂-中砂混じりの火山灰質シルト。 粒径: 4cm以下(最大径6cm)主体。 粗砂: 50~70%程度。 粒径: 最大5cmは火山灰混じり※1	
14	18.55	14.50	火山灰	火山灰	基礎は細砂-中砂混じりの火山灰質シルト。 粒径: 4cm以下(最大径6cm)主体。 粗砂: 50~70%程度。 粒径: 最大5cmは火山灰混じり※1	
15	18.10	14.95	火山灰	火山灰	基礎は細砂-中砂混じりの火山灰質シルト。 粒径: 4cm以下(最大径6cm)主体。 粗砂: 50~70%程度。 粒径: 最大5cmは火山灰混じり※1	
16	16.95	16.10	火山灰	火山灰	基礎は細砂-中砂混じりの火山灰質シルト。 粒径: 4cm以下(最大径6cm)主体。 粗砂: 50~70%程度。 粒径: 最大5cmは火山灰混じり※1	
17	16.05	17.00	火山灰	火山灰	基礎は細砂-中砂混じりの火山灰質シルト。 粒径: 4cm以下(最大径6cm)主体。 粗砂: 50~70%程度。 粒径: 最大5cmは火山灰混じり※1

※1 柱状図には、「火山灰質」等と記載されているが、R3.10.14審査会合以降に実施した火山灰分析等の結果から、主に火山砕屑物からなるものではないと評価した。

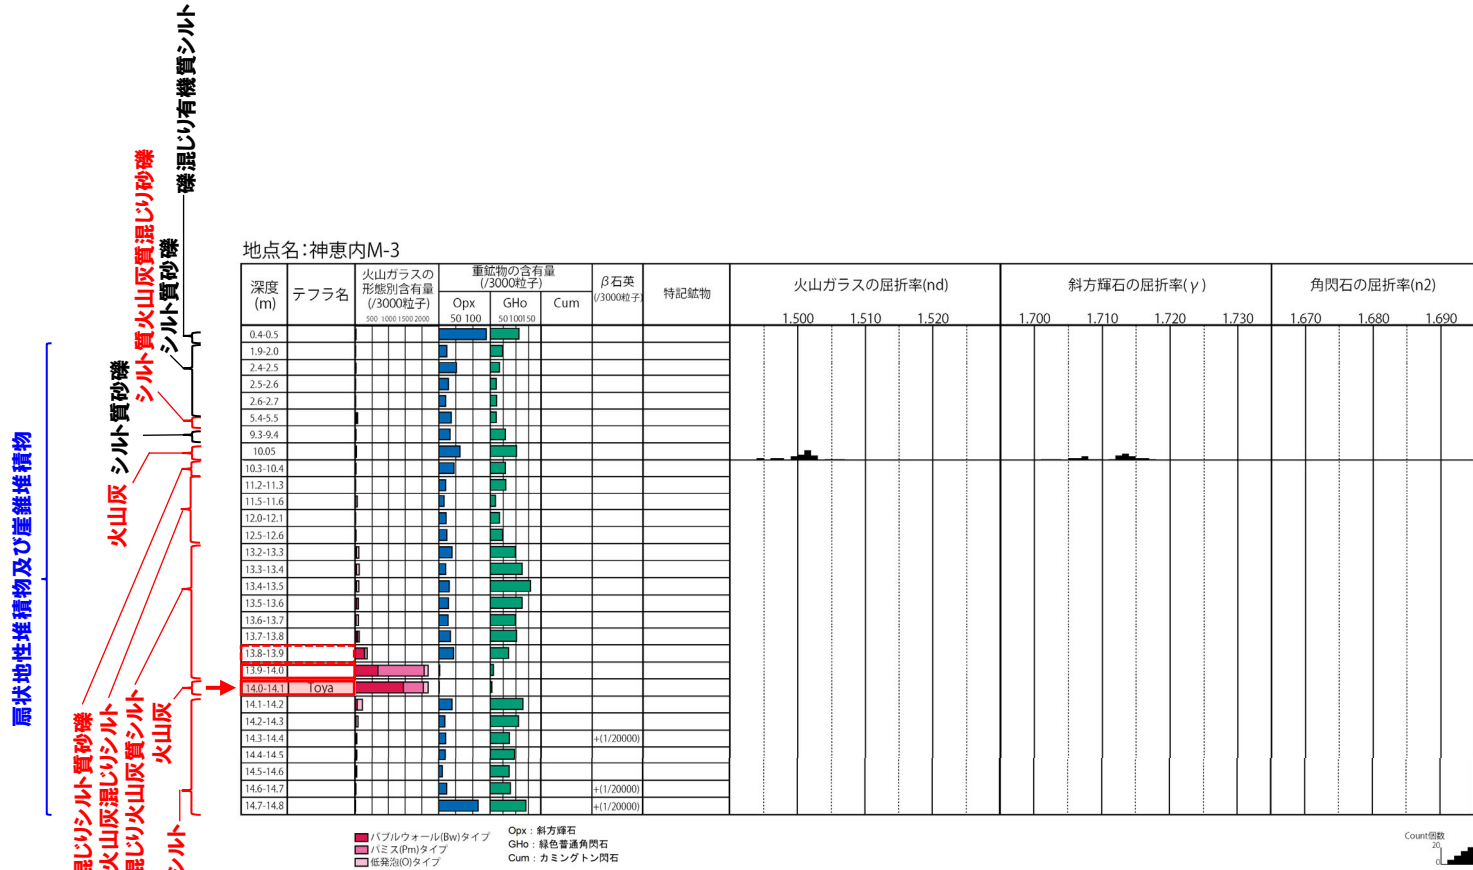
火山灰分析結果(神恵内M-3)

- : 洞爺火山灰 (Toya) の降灰層準
- : 洞爺火山灰 (Toya) の純層
- : 洞爺火山灰 (Toya) の二次堆積物a
- : 洞爺火山灰 (Toya) の二次堆積物b

火山灰分析結果の図において、降下火砕物由来として示しているが、火砕サージ由来か降下火砕物由来かを厳密に区分することは難しいと評価している。

- ・火山灰分析(組成分析,屈折率測定及び主成分分析)の結果,洞爺火山灰(Toya)に対比される火山ガラスが認められるものの,火山ガラスの粒子数が少ない(35/3000粒子)ことから,主に火山砕屑物からなるものではなく,火山ガラスが混在するシルトに区分される。

- ・R3.10.14審査会合以前に実施した火山灰分析(組成分析)の結果,深度13.20～13.80mについては,火山ガラスの粒子数が少ない(117/3000粒子以下)ことから(P398参照),主に火山砕屑物からなるものではなく,火山ガラスが混在する扇状地性堆積物及び崖錐堆積物に区分される。
- ・深度13.80～13.90mについては,基質部分に洞爺火山灰(Toya)の火山ガラスが認められるものの,火山ガラスの粒子数が358/3000粒子であること(P398参照)及び礫混じり火山灰質シルト中に認められることから,洞爺火山灰(Toya)の二次堆積物b(層厚:10cm)に区分される。
- ・深度13.90～14.05mについては,基質部分に洞爺火山灰(Toya)の火山ガラスを多く含む(2000/3000粒子以上,P398参照)ものの,礫混じり火山灰質シルト中に認められること(P397参照)から,洞爺火山灰(Toya)の二次堆積物a(層厚:15cm)に区分される。

- ・R3.10.14審査会合以前に実施した火山灰分析(組成分析及び主成分分析)の結果,洞爺火山灰(Toya)に対比される火山ガラスが認められることから,火山ガラスの粒子数が急増する箇所に降灰層準が認められる(P398参照)。
- ・当該堆積物は,基質部分に洞爺火山灰(Toya)の火山ガラスを多く含む(2000/3000粒子以上)こと(P398参照)から,洞爺火山灰(Toya)の純層(層厚:5cm)に区分される。

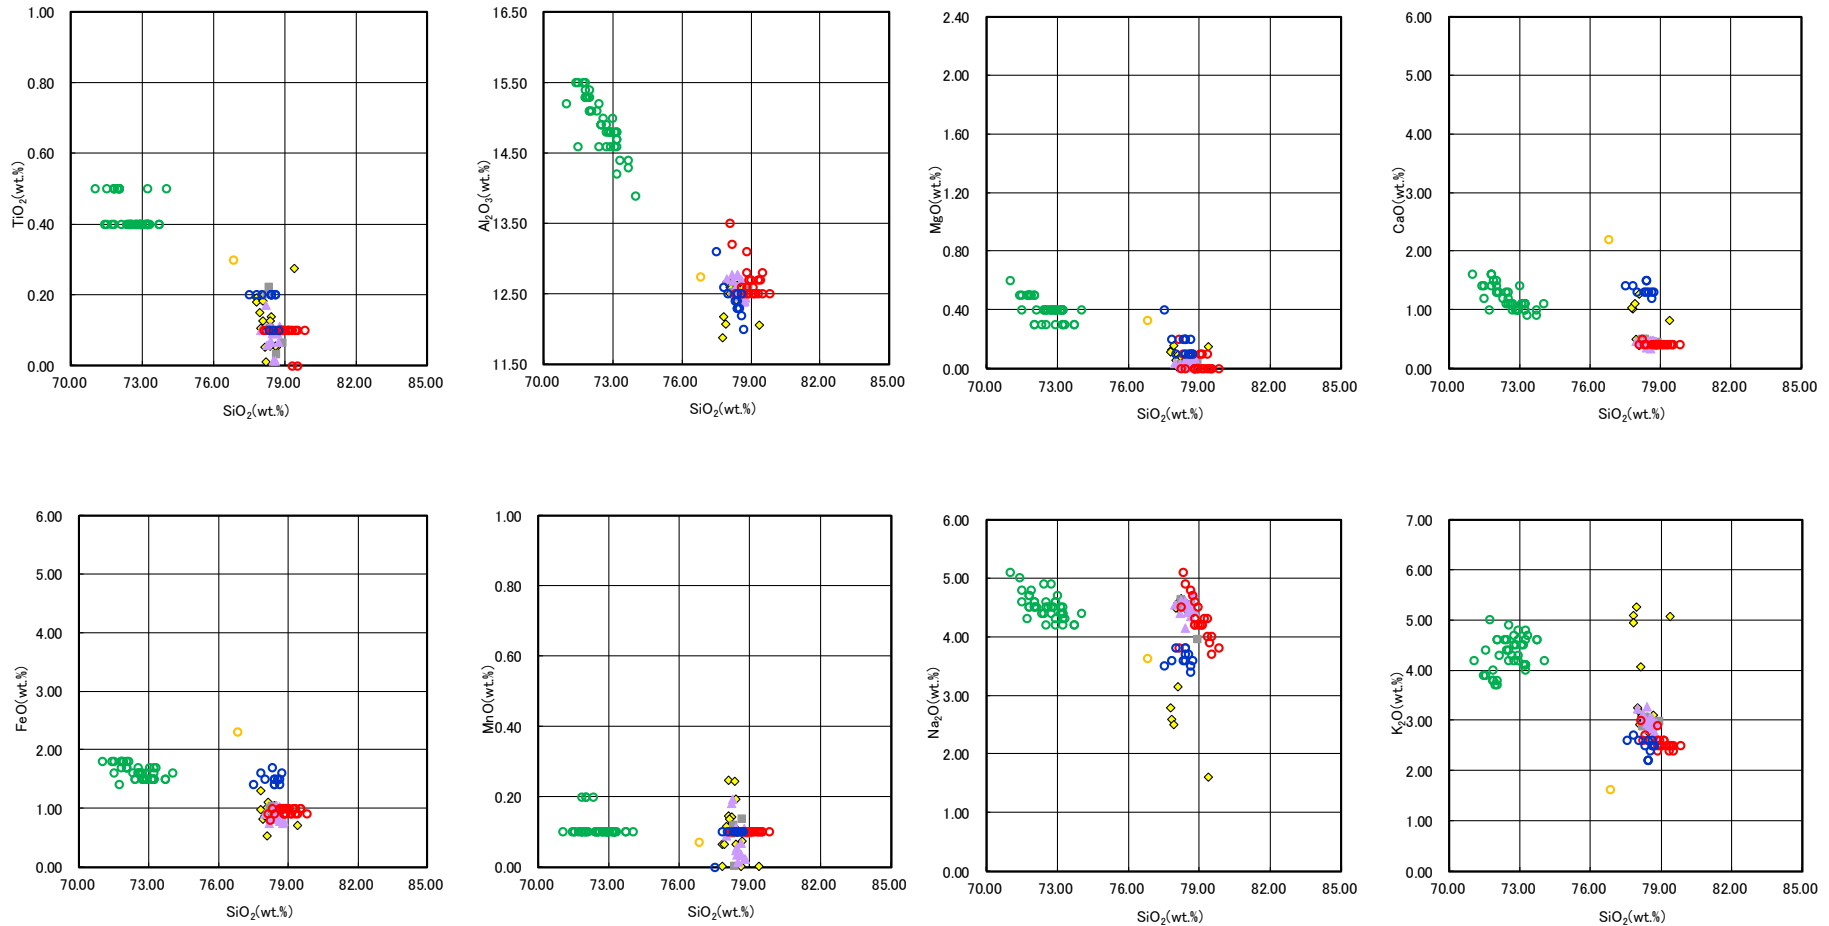
火山ガラスの主元素組成(ハーカー図)(神恵内M-3) ※3

※3 深度10.05mは, R3.10.14審査会合以降に実施, 深度14.0~14.1m及び深度14.6~14.7mは, R3.10.14審査会合以前に実施。

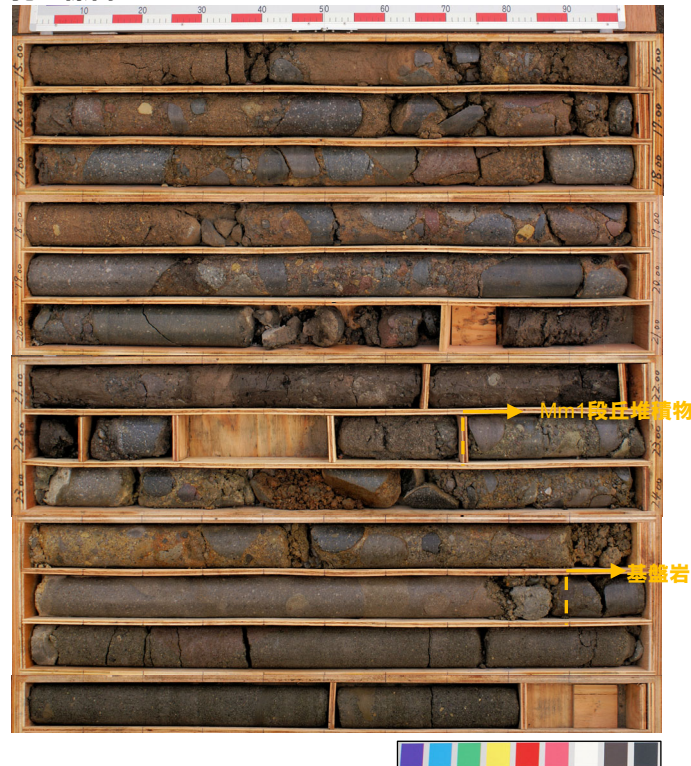
コア写真(深度15~27.5m)(2010年4月撮影)

標尺	標高 (m)	深度 (m)	柱状図	地質	色調	記
16	29.42	15.60	砂	褐		上方細粒化構造あり。 15.00~15.15m: シルト混じりの細砂~中砂。 15.15~15.40m: 細砂混じりの中砂~粗砂。 15.40~15.50m: 礫質のシルト混じり中砂。 礫径: 1cm以下(最大径5cm)主体。礫率: 30~40%。 15.50~15.60m: シルト質細砂。
17			シルト混じり砂	暗褐灰		基質はシルト混じり中砂~粗砂。礫径: 10cm以下(最大径30cm)主体。 礫形: 歪円~歪角礫。礫率: 70~80%程度。礫種: 安山岩主体。 礫の色調は暗灰、灰、紫灰および暗赤灰と雑多。シルト岩、風化流紋岩礫混じる。
18	27.02	18.00	砂	暗褐灰		細砂~粗砂で上方細粒化構造あり。 径0.5cm以下礫が少量混じる。扁平礫にインプリケーションあり。
19			シルト混じり砂	暗褐灰		基質はシルト混じり粗砂。 礫径: 10cm以下(最大径30cm)主体。 礫形: 歪円~歪角礫。礫率: 70~80%程度。礫種: 安山岩主体。 礫の色調は暗灰、灰、紫灰および暗赤灰と雑多。 シルト岩、風化流紋岩礫混じる。
20	24.22	20.80	礫有混雑質シルト	暗褐灰		シルトは有機質で、砂分混じる。 混入礫径: 径2cm以下(最大径7cm)主体。礫形: 円~歪角礫。礫率: 10~20%程度。 礫種: 安山岩、デイサイト主体。 20.90m: 厚さ1cmの火山灰質シルト(乳灰色)が挟在。 21.30~21.35m: 火山灰質細砂混じり。
21	22.57	22.45	シルト質砂	暗灰		基質は粗砂混じりの火山灰質シルト。 礫径: 8cm以下主体。礫形: 歪円~角礫。礫率: 70~80%。礫種: 安山岩主体。
22	22.30	22.70	シルト質砂	暗灰		
23			砂	褐 & 暗褐灰		基質はシルト混じり粗砂。固結度やや良好。 礫径: 10cm以下(最大径13cm)主体。 礫形: 円~歪円礫。礫率: 70~80%。礫種: 安山岩主体。 25.00~25.80m: 凝灰角礫岩の礫(ハイアロクラスタイト)。 25.80~25.90m: 円礫混じる砂礫。

24	19.12	25.90	砂	褐 & 暗灰		
25			砂	暗灰		中粒~粗粒砂岩。径3cm以下のシルト岩礫混じる。 25.90~26.05m: 径8cm以下の礫が多く混じる。 27.40m: 厚さ1cmの細粒砂岩が挟在。傾斜10°。
26	17.52	27.50	砂	暗灰		
27						
28

※柱状図には、「火山灰質」と記載されているが、R3.10.14審査会合以降に実施した火山灰分析等の結果から、主に火山砕屑物からなるものではないと評価した。

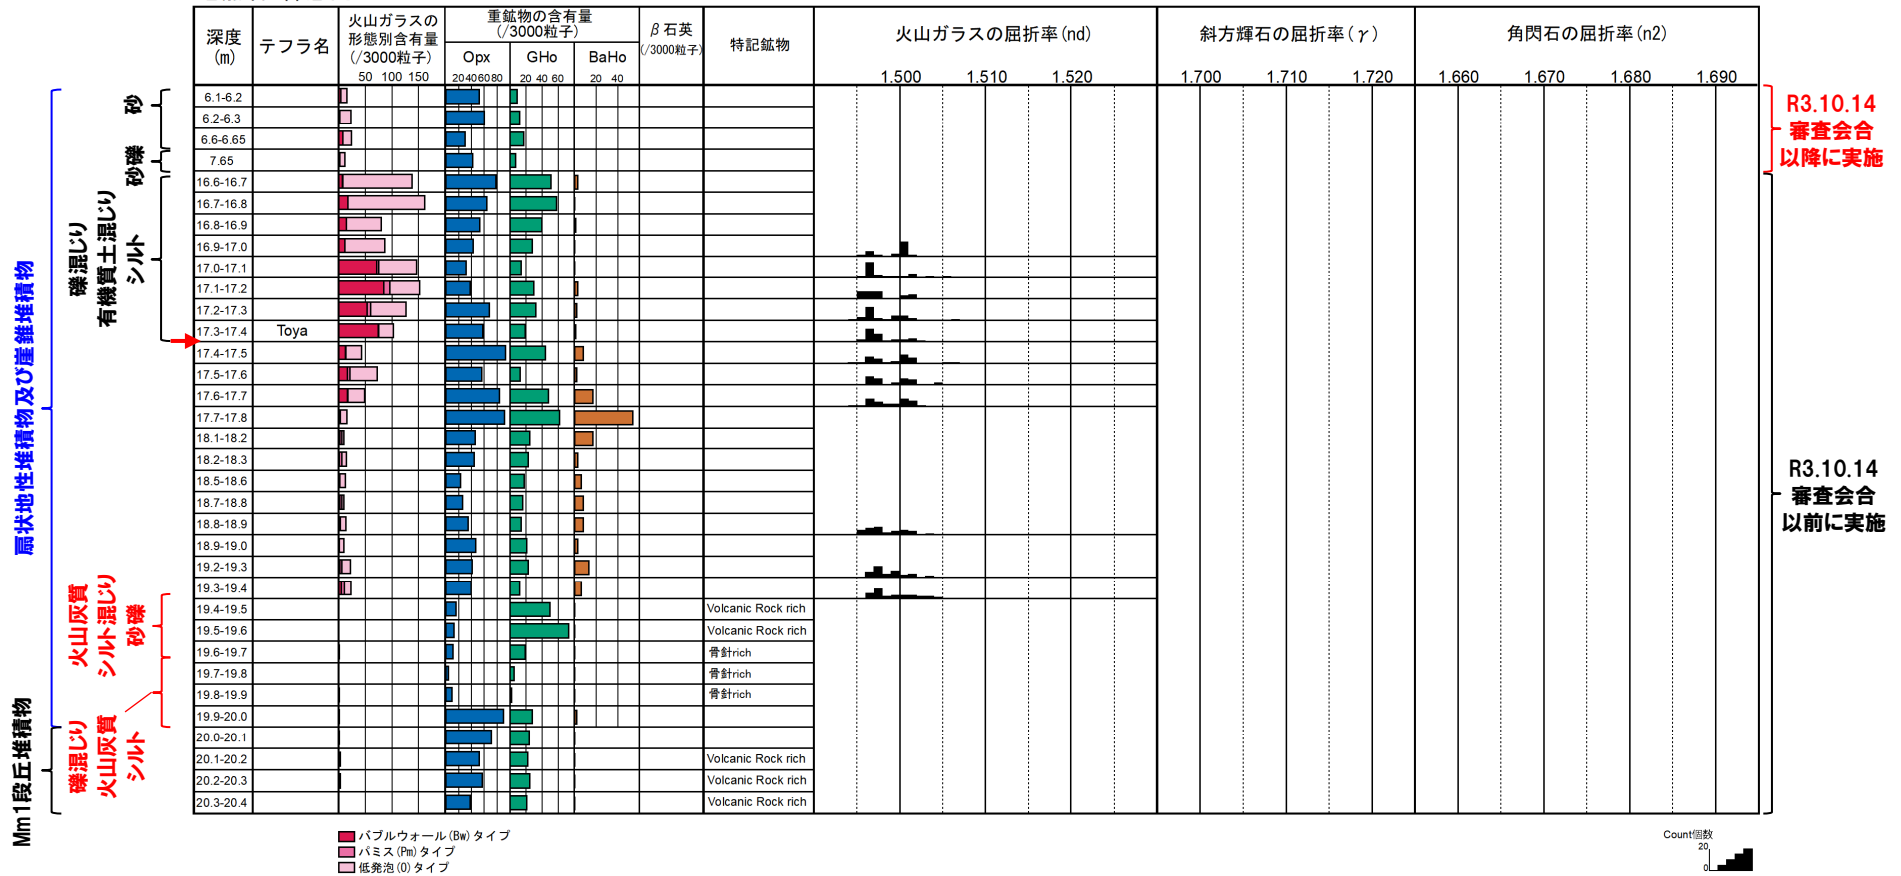
火山灰分析結果 (深度6.1~6.65m, 7.65m, 16.6~20.4m)

→ : 洞爺火山灰 (Toya) の降灰層準

- ・火山灰分析(組成分析)の結果,火山ガラスの粒子数が少ない(15～24/3000粒子)ことから,主に火山砕屑物からなるものではなく,火山ガラスが混在する砂に区分される。
- ・神恵内M-3ボーリングにおいて,扇状地性堆積物及び崖錐堆積物の上面付近に,支笏第1降下軽石(Spfa-1)に対比される火山ガラスが混在する状況が認められることから(P362参照),同じく支笏第1降下軽石(Spfa-1)に対比される火山ガラスが混在するものと考えられる。

- ・深度7.65mを対象とした火山灰分析(組成分析)の結果,火山ガラスの粒子数が少ない(11/3000粒子)ことから,主に火山砕屑物からなるものではなく,火山ガラスが混在する砂礫に区分される。
- ・神恵内M-3ボーリングにおいて,扇状地性堆積物及び崖錐堆積物の上面付近に,支笏第1降下軽石(Spfa-1)に対比される火山ガラスが混在する状況が認められることから(P362参照),同じく支笏第1降下軽石(Spfa-1)に対比される火山ガラスが混在するものと考えられる。

- ・R3.10.14審査会合以前に実施した火山灰分析(組成分析及び屈折率測定)の結果,火山ガラスの屈折率の頻度分布の範囲が町田・新井(2011)に示される洞爺火山灰(Toya)と調和的であることから,火山ガラスの粒子数が急増する箇所に洞爺火山灰(Toya)の降灰層準が認められる(P410参照)。
- ・当該堆積物については,基質部分に洞爺火山灰(Toya)の火山ガラスが認められるものの,火山ガラスの粒子数は少なく(80～162/3000粒子,P410参照),明瞭な火山灰を含む地層として認められないことから,火山ガラスが混在する礫混じり有機質土混じりシルトに区分される。
- ・柱状図に記載がなされている“軽石片”は,近接する神恵内M-2ボーリングの洞爺火山灰(Toya)の降灰層準に相当すると評価した堆積物中に同じく記載がなされている“軽石片”に対比されるものであり(P362参照),当該粒子は,岩片であると考えられる。

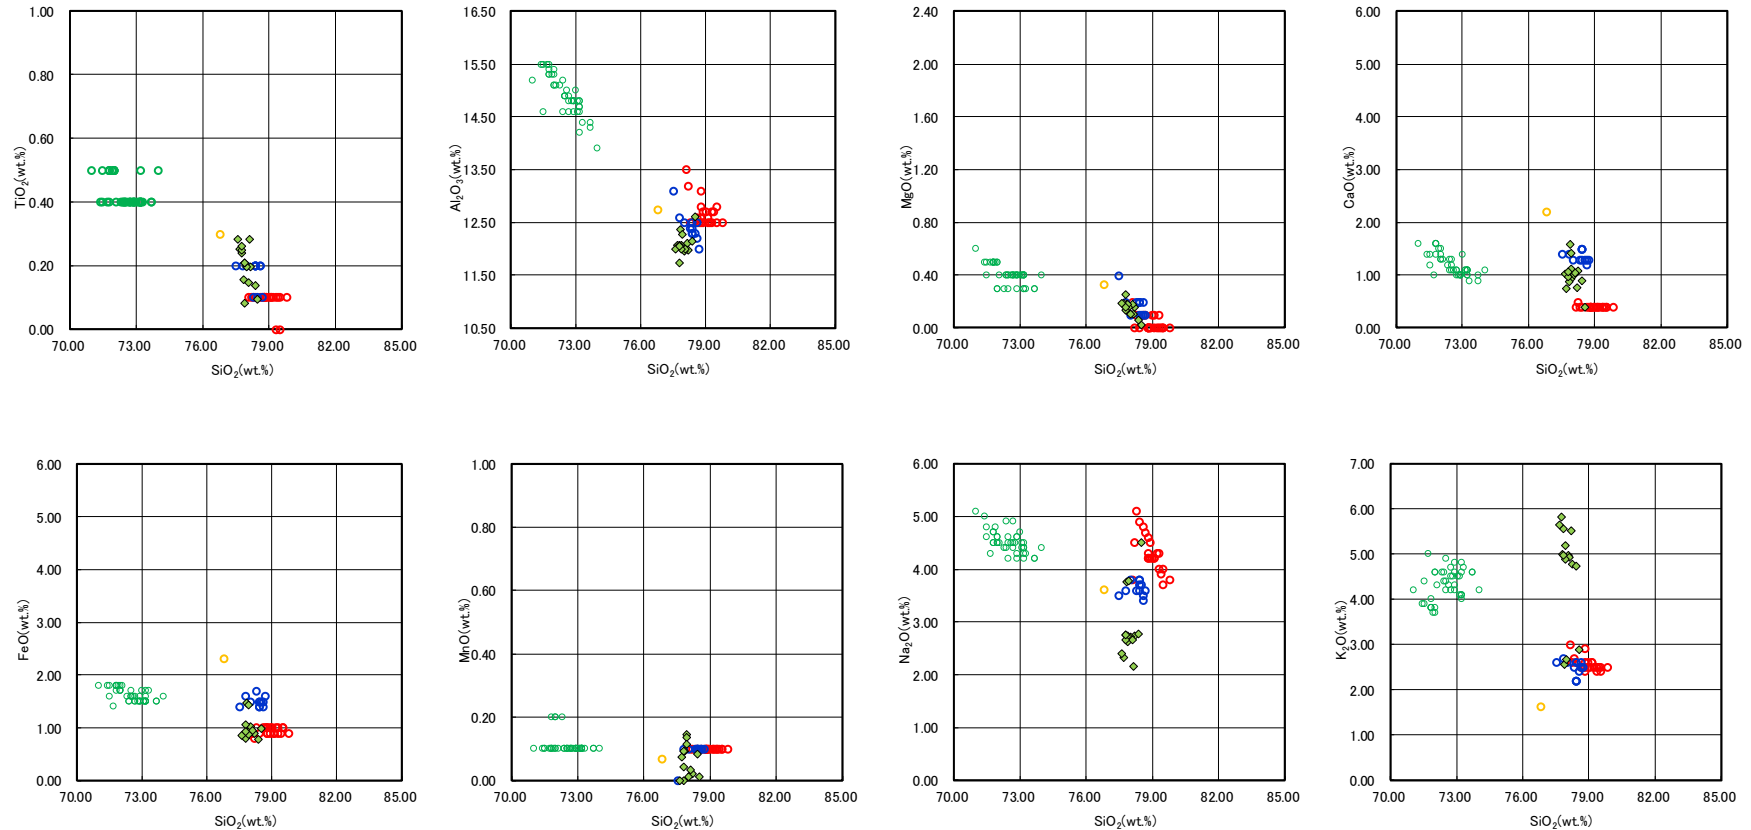
火山ガラスの主元素組成(ハーカー図)(古宇川右岸-2)
 (R3.10.14審査会合以降に実施)

◆ 右岸-2(9.38-9.4) ○ Spfa-1(Spf)(※1) ● Kt-2(※2)
 ○ Aso-4(Aso-4(pfl))(※1) ● Toya(※1)

・深度8.60~9.40mを対象とした火山灰分析(組成分析,屈折率測定及び主成分分析)の結果,支笏第1降下軽石(Spfa-1)及び洞爺火山灰(Toya)に対比される火山ガラスが認められるものの,火山ガラスの粒子数が少ない(26/3000粒子)ことから,主に火山碎屑物からなるものではなく,火山ガラスが混在するシルト質砂礫に区分される。

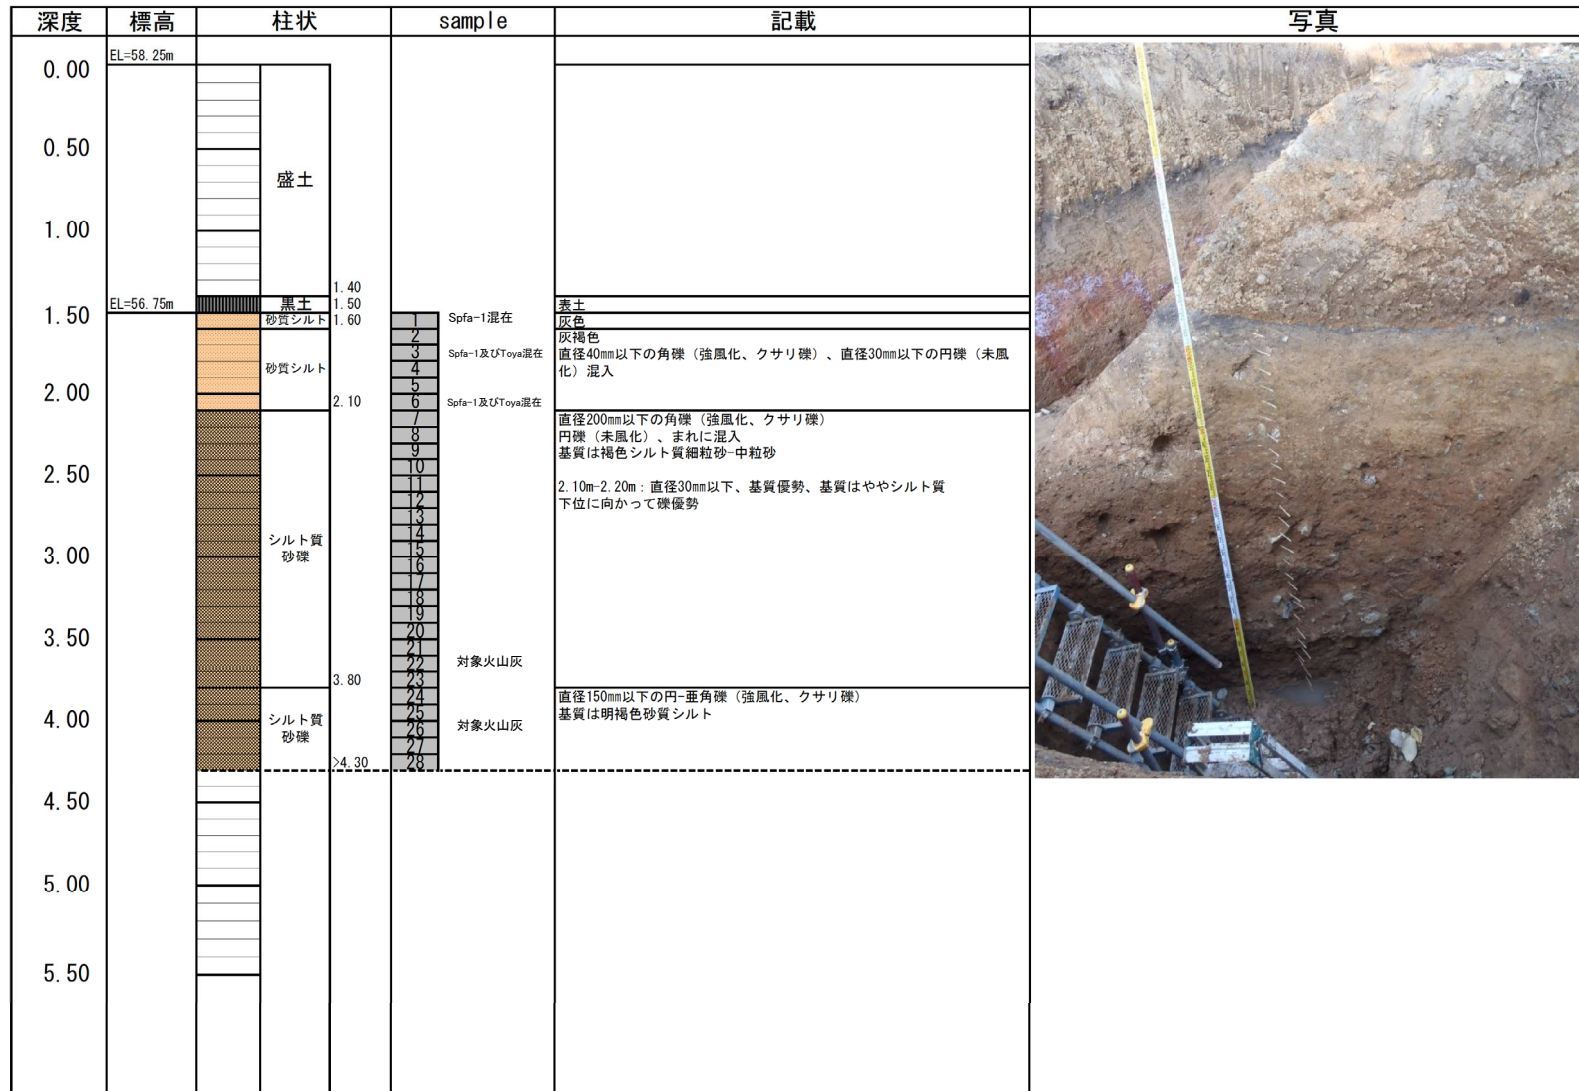
【露頭柱状図 (B-b)】

敷地における地質調査の結果、堆積物中に洞爺火山灰 (Toya)、支笏第1降下軽石 (Spfa-1) 及び対象火山灰に対比される火山ガラスが認められるものの、組成分析の結果、これらの火山ガラスの粒子数は少ない。
