2.【敷地近傍（Ⅰ）】幌似周辺で実施したボーリング調査結果

- 共和町幌似付近に認められる洞爺火砕流堆積物の分布範囲を確認するため、露頭調査に加えて、幌似周辺でボーリング調査(A-1地点、B-1～B-7地点及びC-1～C-3地点)を実施した。
- ボーリング調査位置及びボーリング調査結果は、次頁及び下表のとおり。
- B-4、B-5及びC-2地点において、軽石混じり火山灰の層相を呈する洞爺火砕流堆積物が認められ、最大層厚は、B-5地点における22mである。

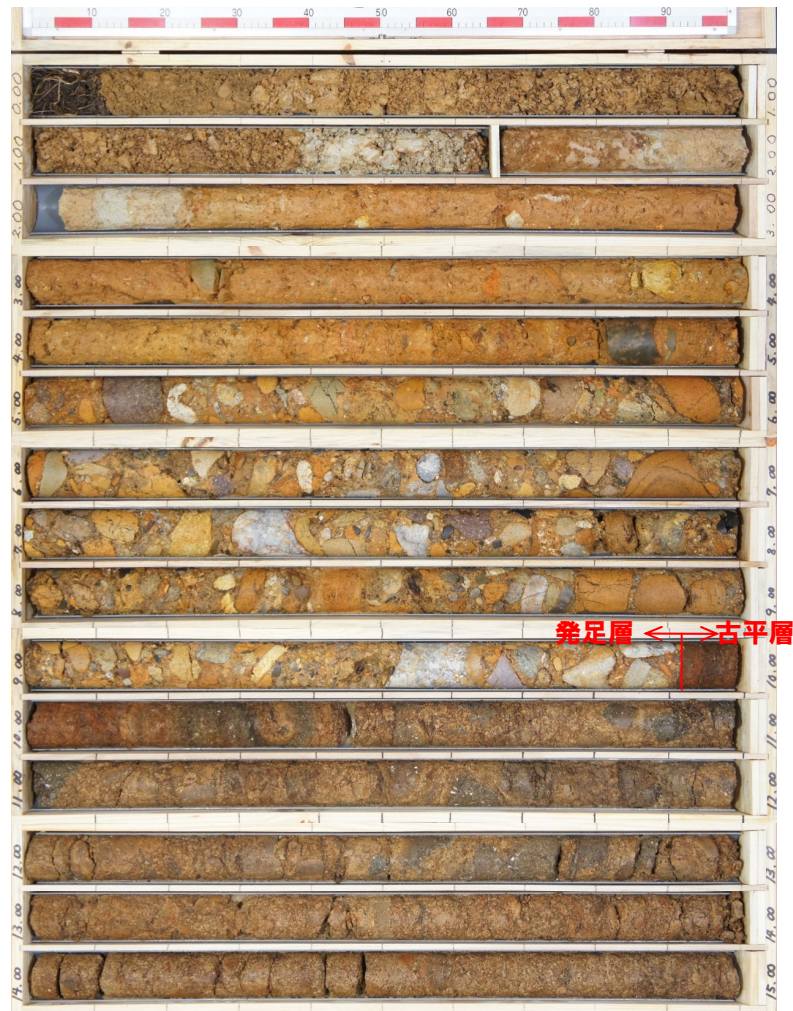
コア写真（深度0～15m）

①-1 A-1地点（ボーリングコア写真）（1/2）

孔口標高：66.79m

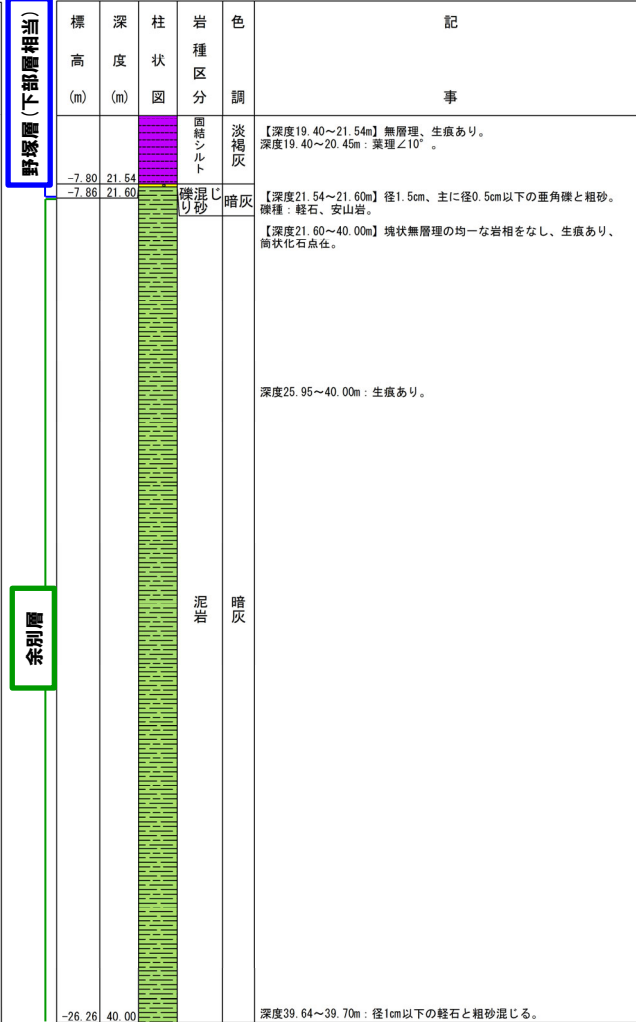
④-2 B-3地点 (ボーリング柱状図)

B-3 孔口標高 13.74m 掘進長 40.00m

火山麓高状地堆積物

岩内層

野塚層(下部層相当)

余別層

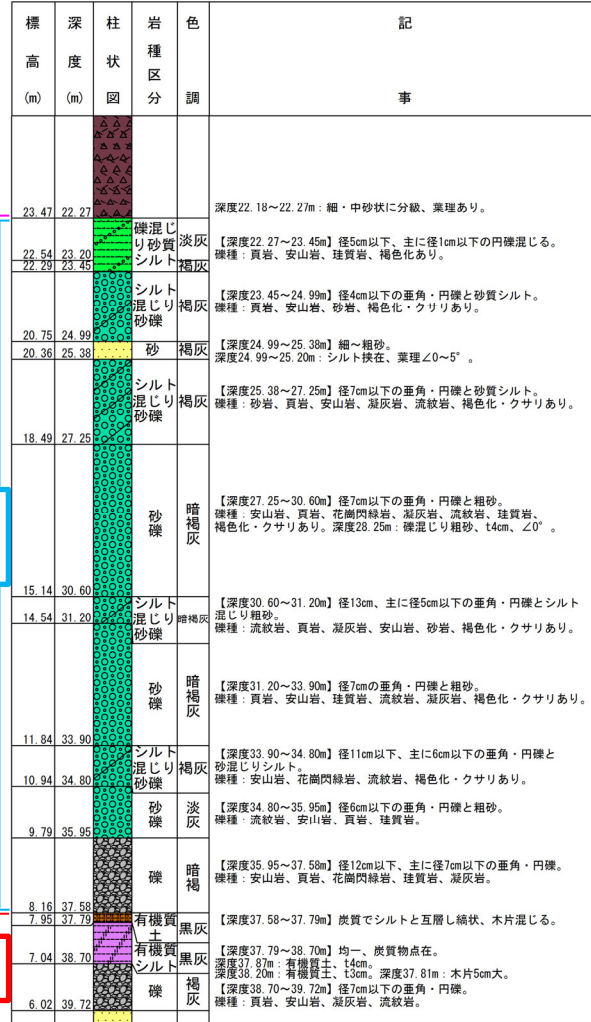
⑥-2 B-5地点 (ボーリング柱状図)

B-5 孔口標高 45.74m 掘進長 56.00m

洞窟火砕流堆積物

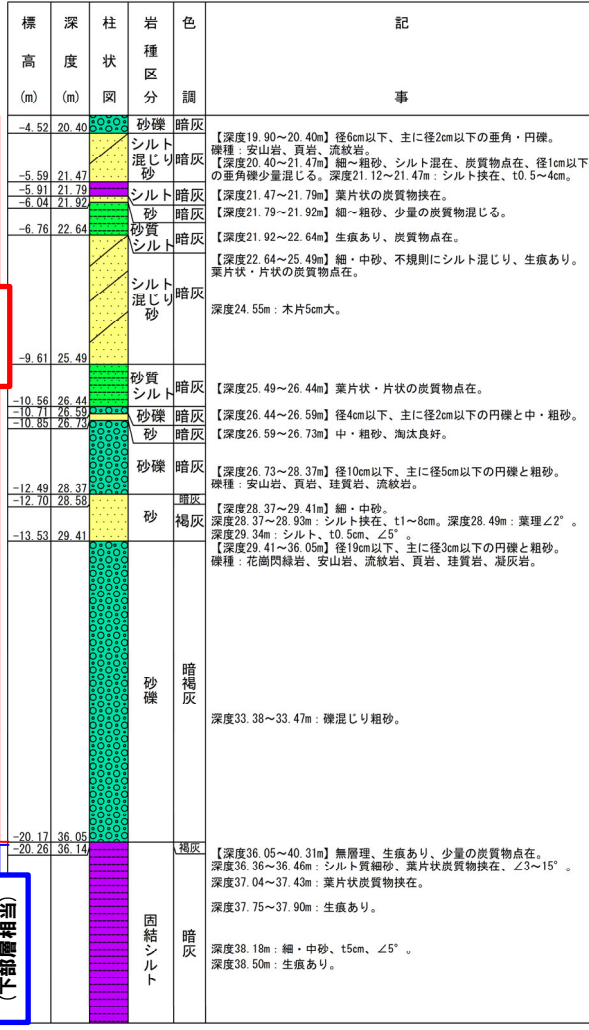
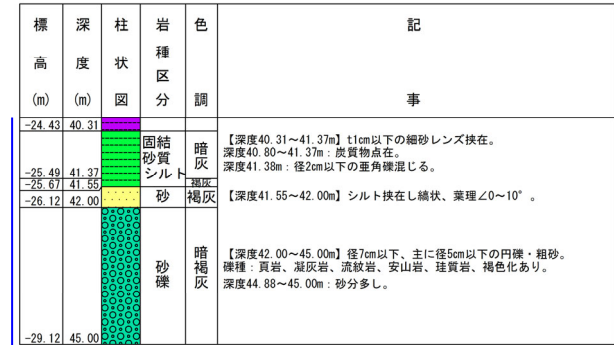
⑨-2 C-1地点 (ボーリング柱状図)

C-1 孔口標高 15.88m 掘進長 45.00m

火山礫状地堆積物

岩内層

野塚層 (下部層相当)

野塚層 (上部層相当)

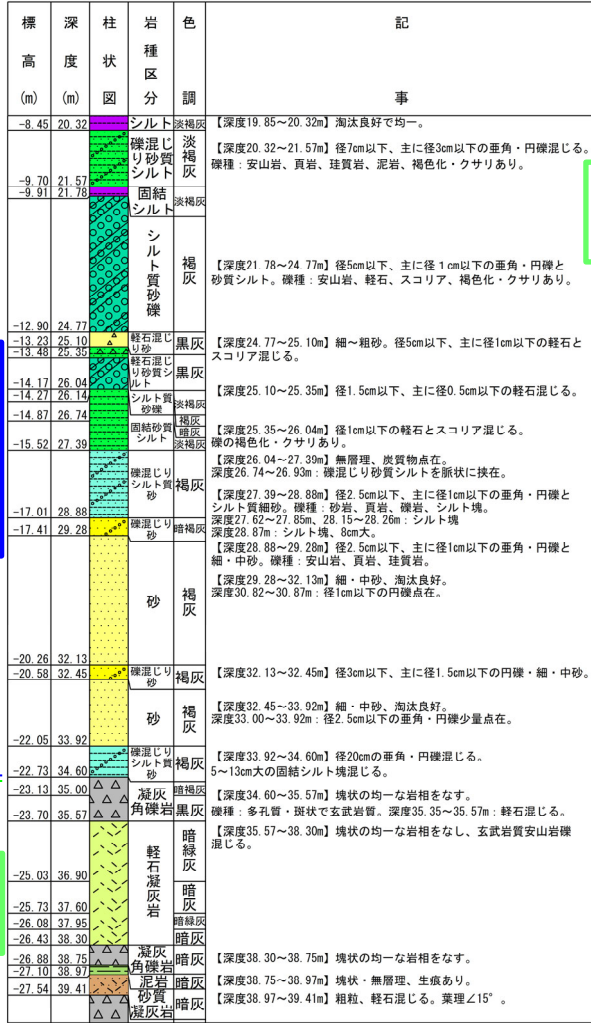
⑩-2 C-2地点(ボーリング柱状図)

洞爺火砕流堆積物(二次堆積物)

泥濘原堆積物(沖積層)

孔口標高 11.87m 掘進長 45.00m

洞爺火砕流堆積物
